## OMAKOTITALO SÄRKIJÄRVENTIE 47

Kuntoarvio

Omakotitalo  
Särkijärventie 47  
Leppävirta

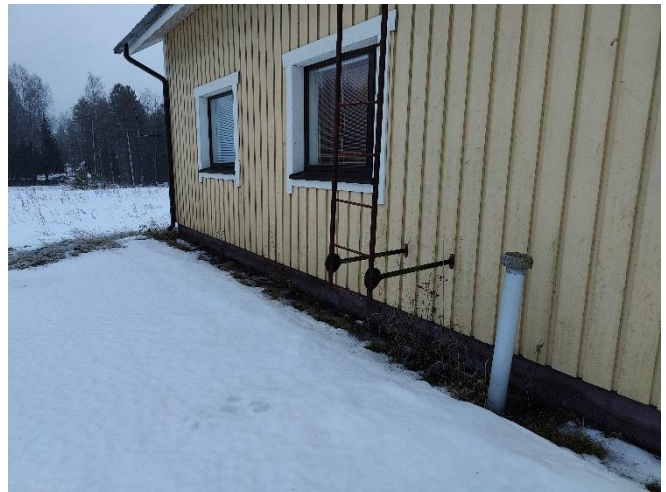
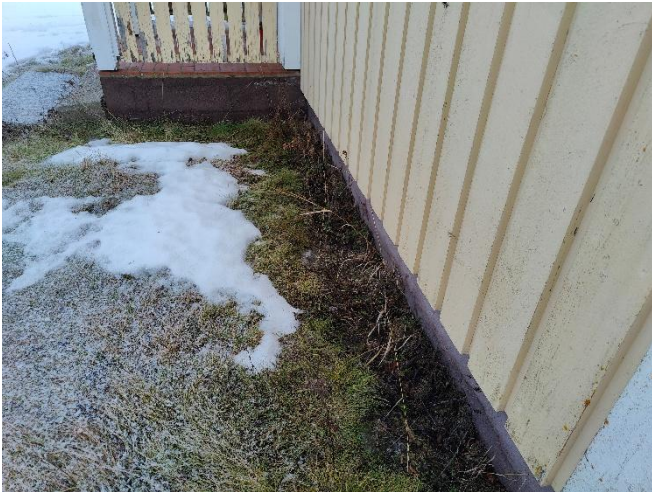
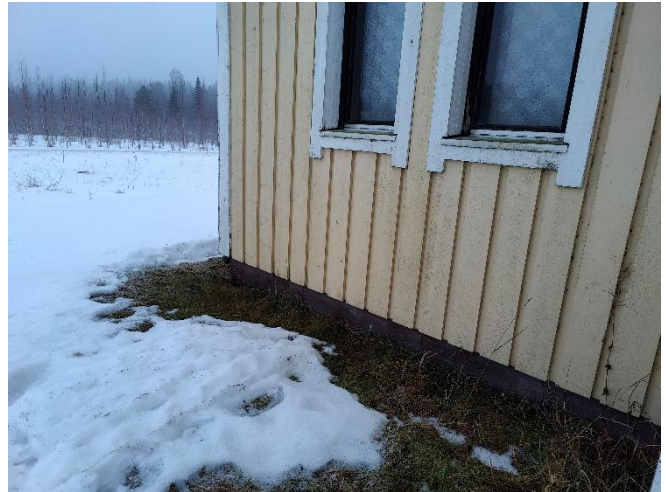
Pihalla oleva lumikerros vaikeutti pihan ja vierustäytön kaatojen toiminnan arviointia. Rakennusten vierustäyttöjen kaatojen olevan tyydyttävät. Vierustäytön korkeusaseman ulkoseinärakenteen puuosiin todettiin olevan riittävä. Sadevedet on ohjattu vesikatolta suoraan rakennuksen nurkkiin asennettuihin salaojakaivoihin. Vierustäyttöjen materiaali oli osittain multatäyttöä, pääosin hiekkamaata. Vierustäytön pintarakenne on ruohottunut voimakkaasti. Rakennuksen vierustoille on asennettu salaojaputket ns. peltosalaojaputkistosta, rakennuksen nurkissa tarkastuskaivot. Tarkastuskaivot olivat havaintohetkellä kuivat. Tarkastuskaivoista katselmoitiin salaojaputkiston korkeusasemaa, todettiin putkiston sijaitsevan arvioidun perustamistason alapuolella. Salaojat imeytetään maastoon rakennuksen pohjoisnurkalta.

Kuva 2. Yleiskuva rakennuksen vierustalta.

Kuva 3. Yleiskuva rakennuksen vierustäytöstä.

Kuva 4. Yleiskuva rakennuksen vierustalta.

Vierustäytöt ovat osittain puutteelliset vettä huonosti läpäisevän pintamaan takia, jolloin hulevedet voivat lammikoitua rakennuksen vierustalle. Suositellaan nurmikkoalueilla sokkeleiden vierustojen sepelöintiä vettä läpäisevällä täyttömateriaalilla 1...5 vuoden kuluessa.

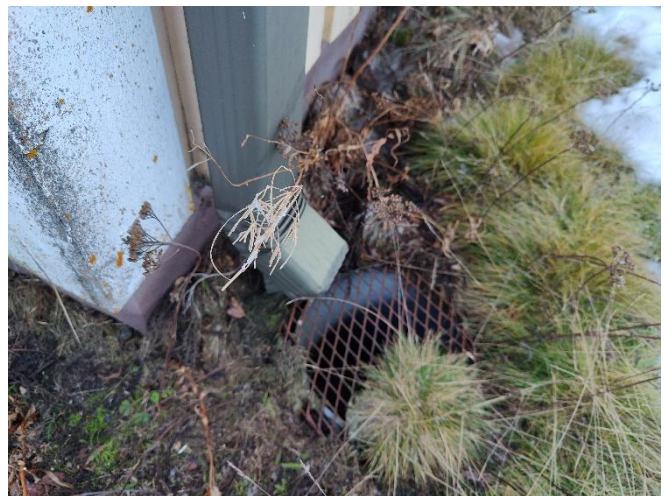
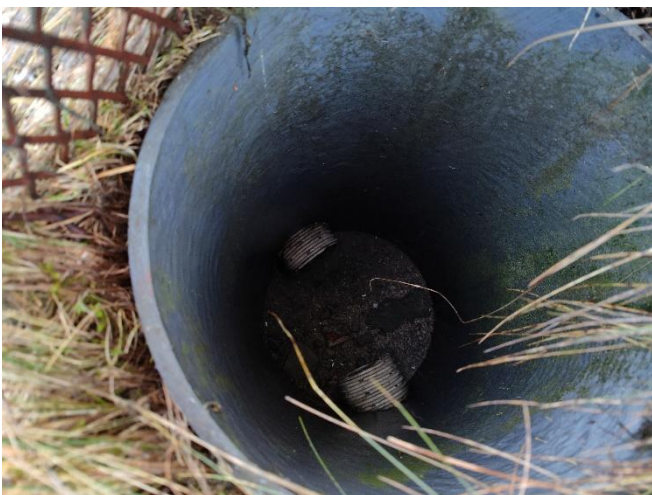
Kuva 6. Rännikaivo.

Kuva 7. Yhdistetty rännikaivo ja salaojan tarkastuskaivo.

Salaojat todettiin toimiviksi ja korkeusasemaltaan oikeaoppisesti asennetuiksi. Vesikaton sadevedet ohjataan samaan kaivoon salaojavesien kanssa, joka ei nykyisin ole suotavaa. Rakennusaikaan kyseinen käytäntö on kuitenkin ollut normaalia. Vierustäytöt KL2.

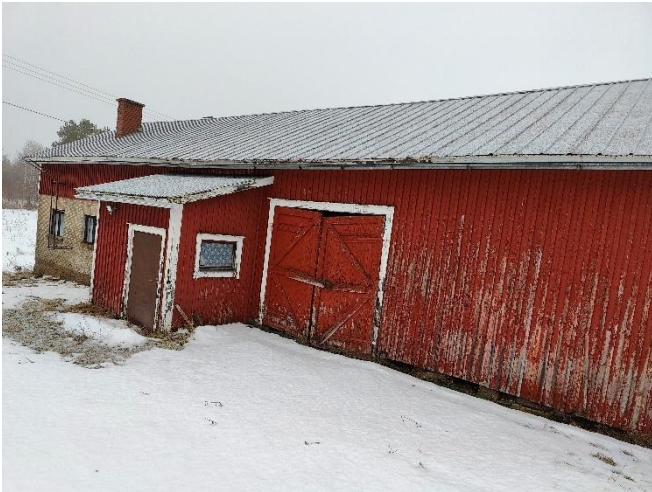
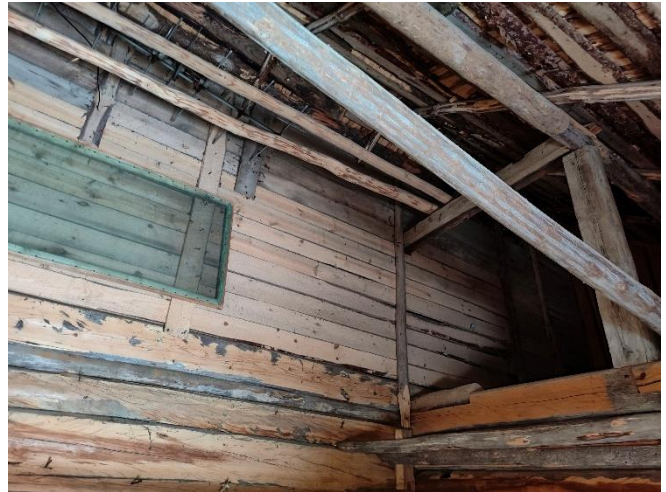
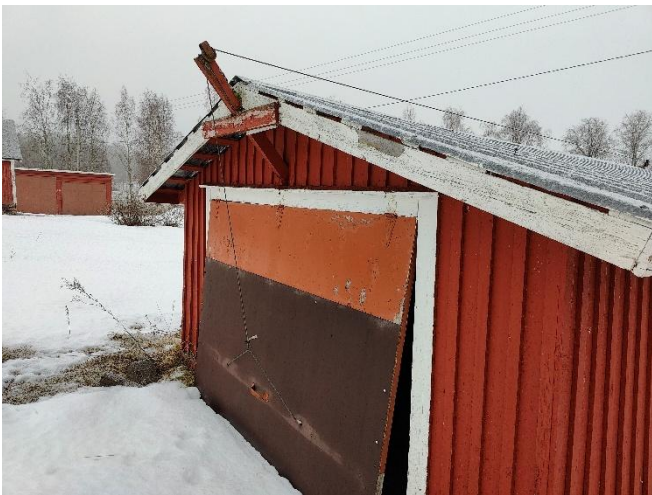
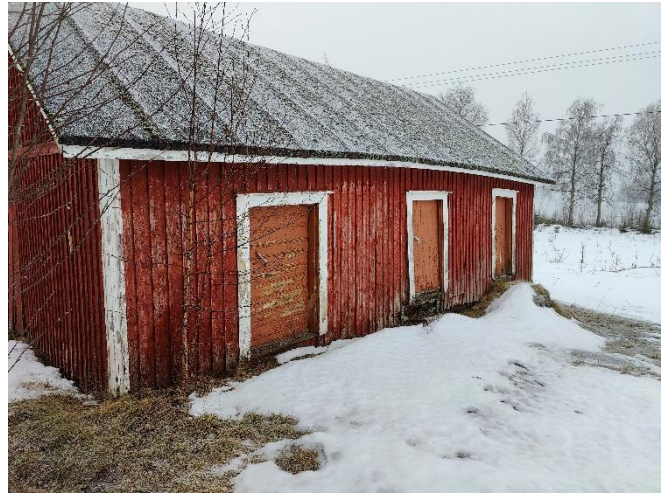
Navettarakennus on osin tiilirunkoinen ja osin puurunkoinen, lautaverhoiltu. Vesikate profiilipeltiä. Navetan yleinen kunto on huono, maalinnat suurelta osin vaurioituneet ja vesikatteessa on vuotoja. Vesivuotojen jälkiä on sisäpuolella havaittavissa useita. Muutoin navetan rakennusrunko havaittiin ehjäksi.

Vanhan autotallin kunto havaittiin tyydyttäväksi. Autotallin runkorakenne on puurunko, joka on pystylomalaudoituksella verhoiltu. Vesikatteena profiloitu peltikate. Puuosissa ei näkyviltä osilta havaittu lahovaurioita. Kiinteistöllä on myös aittarakennus, joka on hirsirunkoinen, vesikate profiloitu peltikate. Rakennus on runkosiltaan kunnossa, vesikatteen kautta ei havaittu vuotoja.

Lisäksi kiinteistöllä on vanha saunarakennus sekä varastorakenne, joiden kunto havaittiin huonoksi.

Kuva 10. Yleiskuva navettarakennuksesta.

Kuva 11. Yleiskuva aittarakennuksen sisätilasta.

Kuva 12. Yleiskuva autotallista.

Kuva 13. Yleiskuva talousrakennuksesta.

Kiinteistöillä olevat erillsrakennukset suositellaan korjattavaksi perusteellisesti tai vaihtoehtoisesti ne voidaan purkaa kokonaisuudessaan huonokuntoisuuden takia.

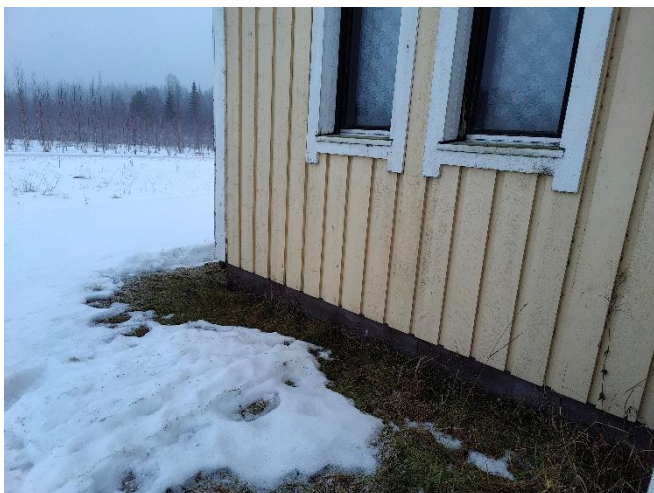
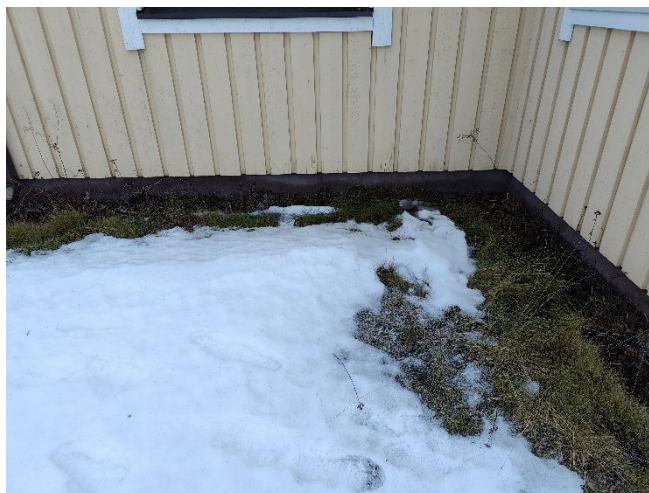
Sokkelit havaittiin ehjiksi, halkeamia ei havaittu. Rakennuksen sokkelirakenteissa havaittiin paikoin sokkelin pinnoitteen kulumista ikääntymisen ja kosteusrasituksen seurauksena.

Kuva 14. Yleiskuva sokkelista.

Kuva 15. Yleiskuva sokkelista.

Sokkelirakenteiden pinnoitteet ovat paikoin kuluneet ikääntymisen ja ulkopuolisen rasituksen seurauksena. Sokkelit tulisi huoltomaalata 1...5 vuoden kuluessa.

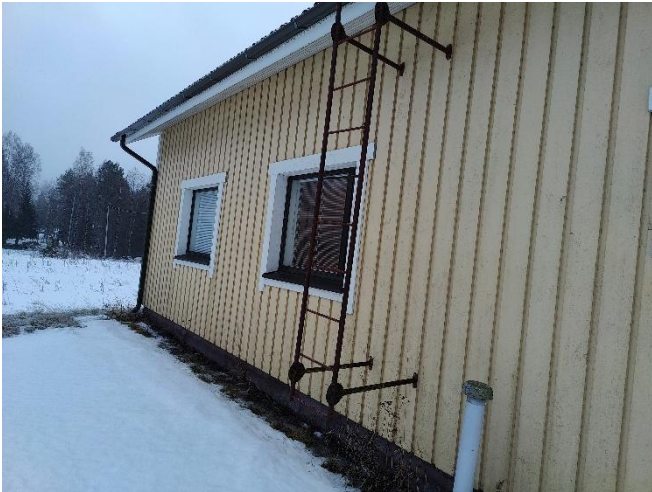
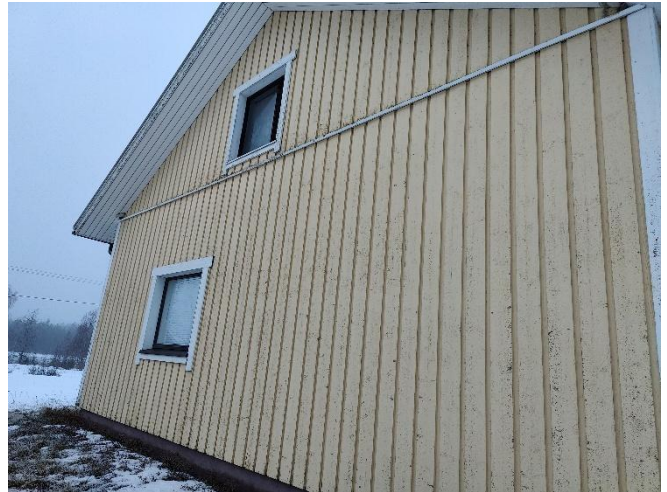
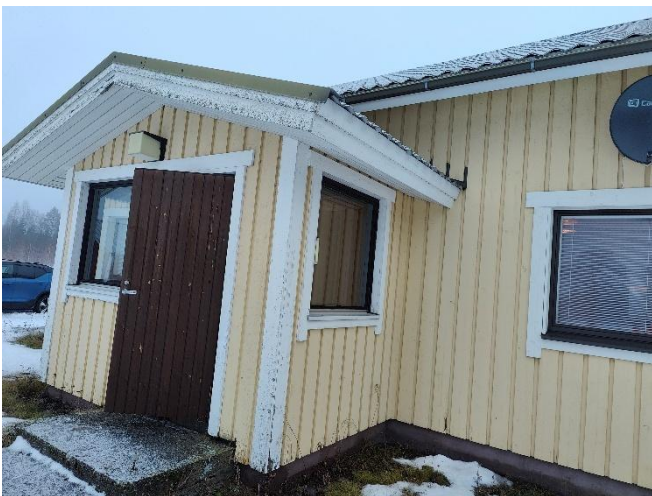
Ulkoseinät ovat julkisivuverhoiltu lomalaudoituksella, jotka ovat käsitelty maalauskäsittelyllä. Julkisivujen maalipinnat havaittiin olevan tyydyttävässä kunnossa, huoltomaalauksen ajankohdasta ei ollut tietoa saatavilla. Ikkunoiden vuorilaudoit maalattuja, maalipinnat havaittiin olevan tyydyttävässä kunnossa. Lomalaudoituksen tuuletusrako havaittiin olevan riittävä sekä julkisivun alaosassa -että ullakon puolelta havainnoituna. Ulkoseinärakenteissa ei havaittu olevan jälkiä vesivuodoista tai muista vesivaurioista.

Kuva 22. Yleiskuva julkisivusta.

Kuva 23. Yleiskuva julkisivusta.

Kuva 24. Yleiskuva päädyn julkisivusta.

Ulkoseinien puupintojen osalta rakenteet ovat tyydyttävässä kunnossa, suositellaan julkisivupintojen huolto-maalausta 1...5 vuoden kuluessa. Ulkoseinärakenteen tuulettuvuus on hyvässä kunnossa.

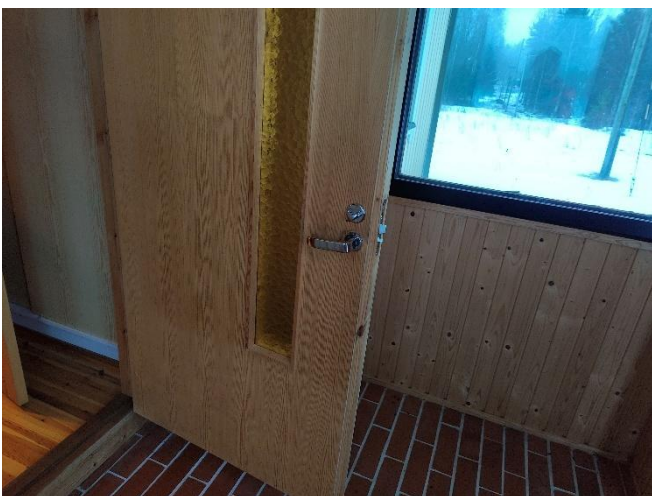
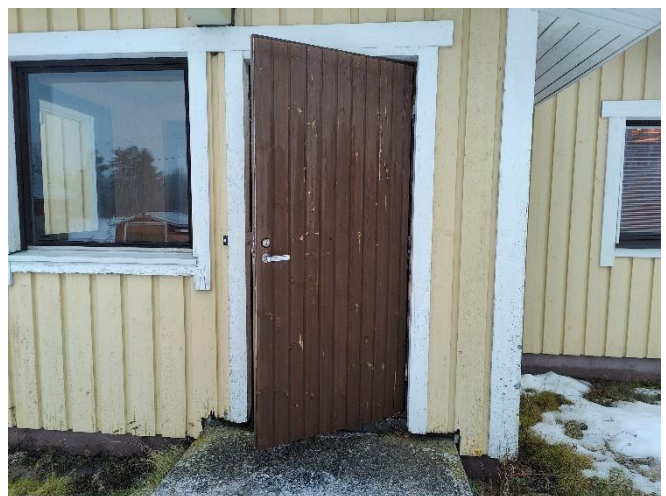
Ulko-ovet havaittiin alkuperäisiksi. Puuovien panelointien maalipinnat ovat uv-säteilyn vaikutuksesta osin hilleet. Kylmästä eteisestä sisätilaan avautuva ovi on pintarakenteiltaan sekä tiiveydeltään tyydyttävässä kunnossa.

Kuva 27. Yleiskuva ulko-ovesta.

Kuva 28. Yleiskuva kylmän eteistilan ulko-ovesta.

Ulko-ovilla on yleisesti teknistä käyttöikää vielä 40 - 50 vuotta, joten alkuperäisinä ovet ovat teknisen käyttökänsä loppuvaiheessa. Puuovien huoltomaalaukset ja käyntivälien tarkastukset tulisi suorittaa 5...15 vuoden välein, arvion mukaan huoltomaalauksia ei ole tehty. Suositellaan rakennuksen ulko-ovien uusimista 1...5 vuoden kuluessa.

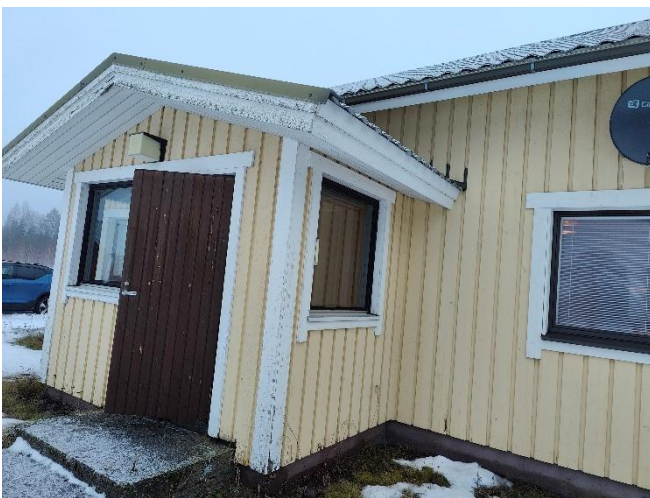
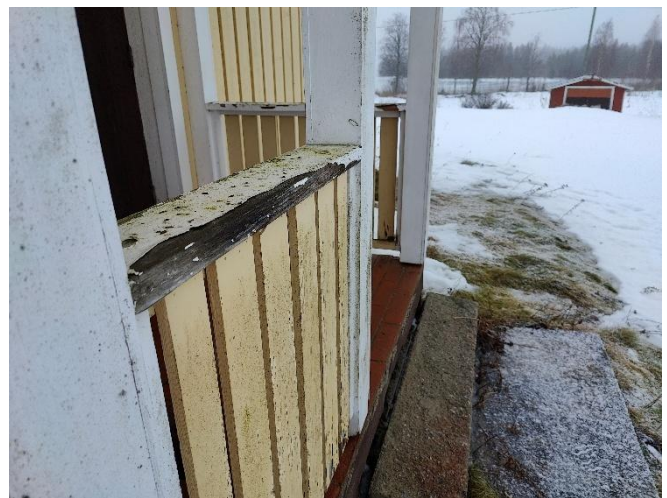
Rakennuksen päädyssä on avoin katos, josta pääsee rakennuksen märkätiloihin. Lisäksi pääsisäänkäynnin edustalla on kylmä eteistila. Katosten kantavat puurakenteet ovat ehjät ja kunnoltaan tyydyttävät. Katoksen maalipinnat ovat osittain vaurioituneet kosteuden seurauksena. Lahovaurioita ei kuitenkaan havaittu olevan. Sekä katoksen – että eteisen edustalla on portaina betonivaluportaat, jotka ovat osittain rapautuneet. Katoksen lattiamateriaalina on poltettu tiililaatta, joka havaittiin ehjäksi.

Kuva 29. Yleiskuva pääsisäänkäynnin eteisestä.

Kuva 30. Yleiskuva päädyn katoksesta.

Katoksen puuosien maalaukset ovat huonossa kunnossa. Suositellaan huoltokäsittelyä 1...5 vuoden kuluessa. Katoksen ja eteisen betoniset porrasrakenteet tulee uusia 1...5 vuoden kuluessa.

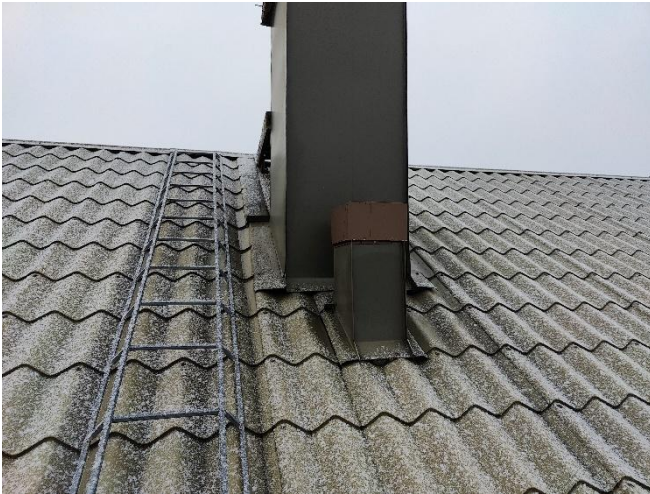
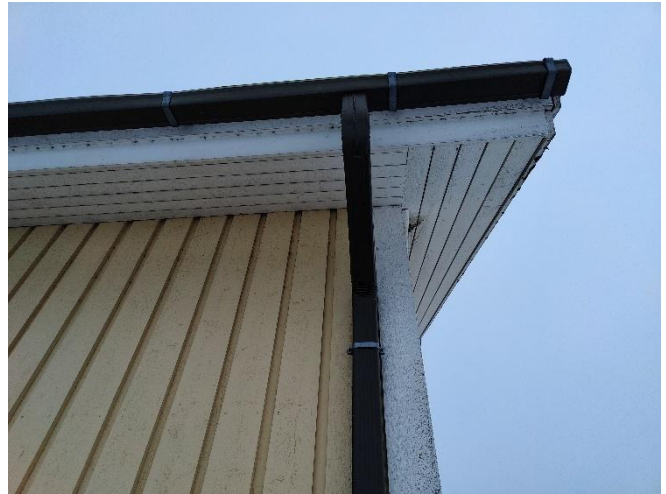
Vesikate havaittiin ehjäksi ja kattovuotoja ei havaittu olevan. Pelti on kiinnitetty korotusrimoihin kellokantanauloilla, jotka ovat havaintojen mukaan hyvin kiinni rimassa. Naulojen tiivisteet ovat kuitenkin jo kovettuneet. Hormin kyljessä havaittiin vanhoja vuotojälkiä. Piipun kohdalla havaittiin aluskatteen liitos hormiin olevan puutteellinen, aluskatetta ei osittain ole piipun sivustalla tai se on jätetty roikkumaan alapäin. Savupiippu on pellitetty ja siihen on asennettuna sadehattu. Piipun pään betonivalu oli osittain rapautunut. Lapetikkaat ovat kiinnitetty yläpäästä harjalle.

Räystäät ovat laudoitettu siten, että yläpohjan tuuletus toteutuu laudoituksen väleistä. Räystääiden puuosat havaittiin ehjiksi, lahovaurioita ei havaittu olevan. Räystääiden otsalaudoissa havaittiin maalin kulumista.

Kuva 31. Yleiskuva vesikatolta.

Kuva 32. Yleiskuva räystäältä.

Vesikate todettiin tyydyttävän kuntoiseksi, mutta vesikatteen tekninen käyttöikä alkaa olla lopussa (profiilipeltikatteen tekninen käyttöikä 40 vuotta). Suositellaan vesikatteen uusintaa 6...10 vuoden kuluessa. Räystäiden puurakenteet suositellaan huoltomaalattavaksi 1...5 vuoden kuluessa. Savupiipun pään betoniosat suositellaan uusittavaksi vesikatteen uusinnan yhteydessä.

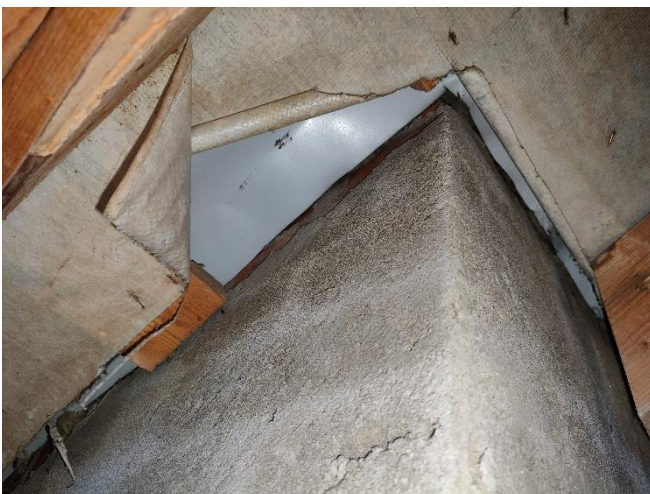
Kuva 35. Savuhormin läpivienti, aluskate puutteellinen.

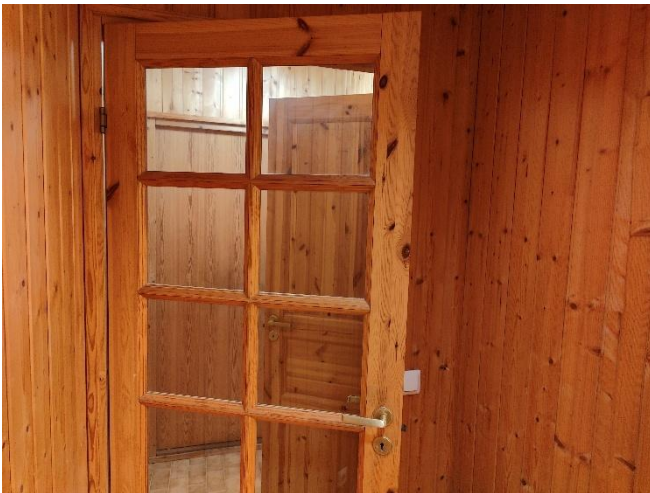
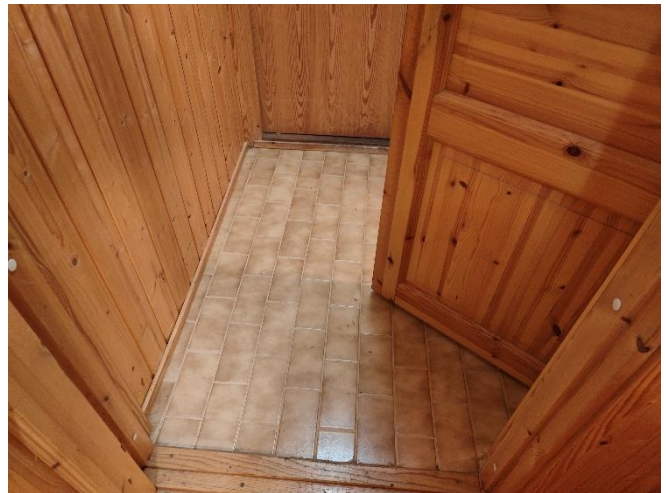
Väliovet ovat puisia, peiliovia. Väliovien havaittiin olevan tyydyttävässä kunnossa, ovissa on ikääntymisestä johtuvaa kulumaa.

Kuva 37. Yleiskuva väliovesta.

Kuva 38. Yleiskuva puisesta väliovesta.

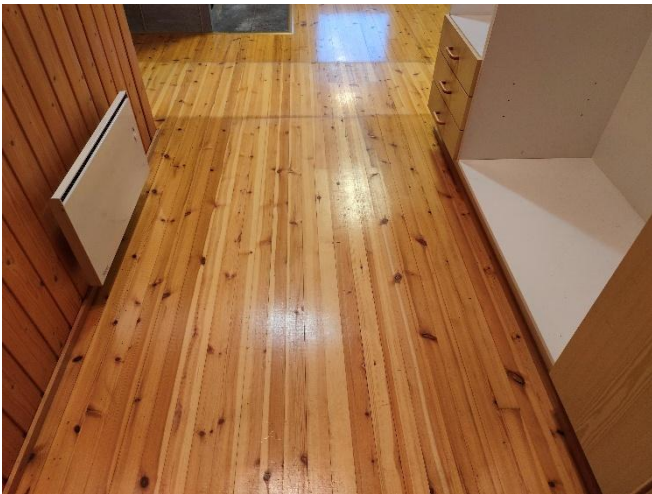
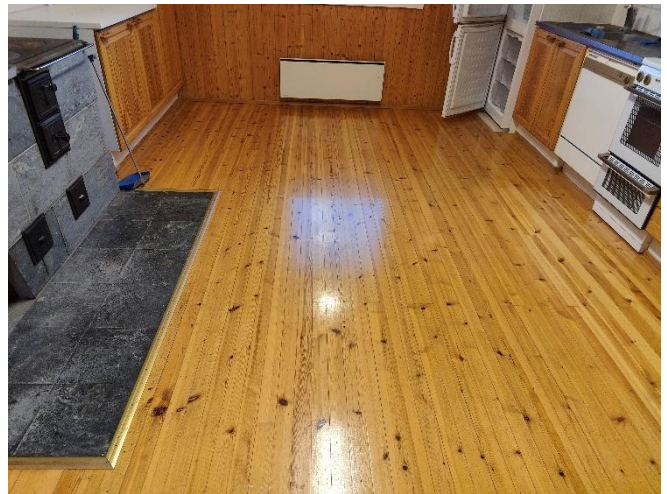
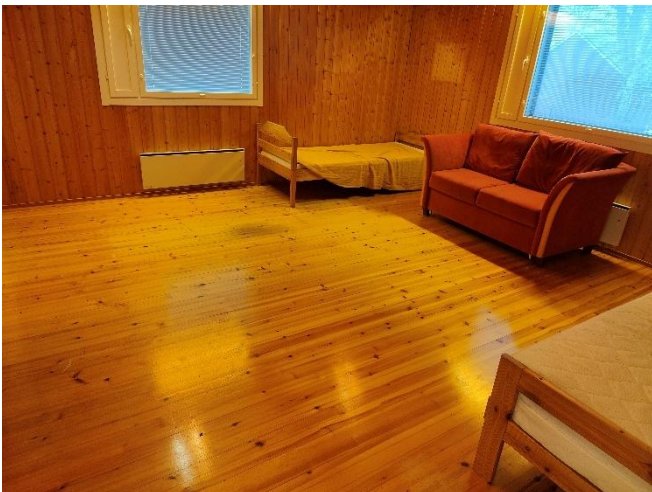
Kuivien tilojen lattiapinnoitteina on yleisesti lakkapintainen lattialauta. Lattiapinnoissa on näkyvillä selkeää ikääntymistä, pinnat ovat naarmuiset ja lakka osittain kulunut. Edellisen lakkauksen ajankohdasta ei ole tietoa.

Kuva 39. Yleiskuva lattiapinnasta.

Kuva 40. Yleiskuva keittiön lattiapinnasta.

Kuva 41. Yleiskuva olohuoneen seinä- ja lattiapinnoista.

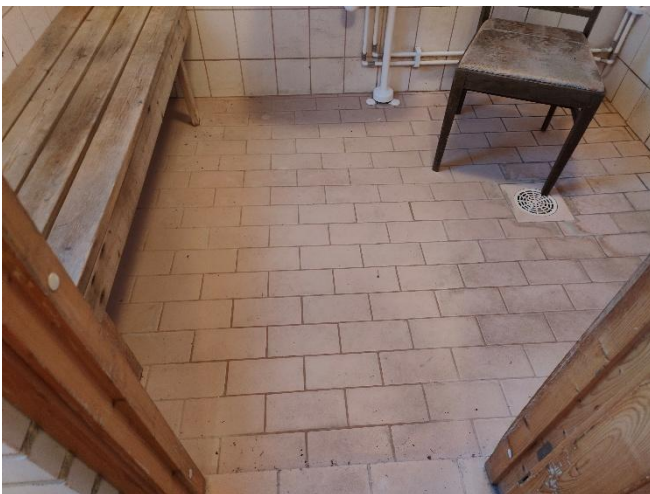
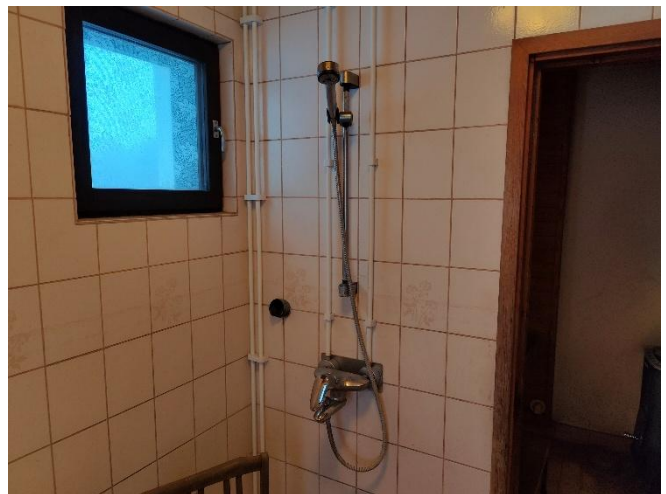
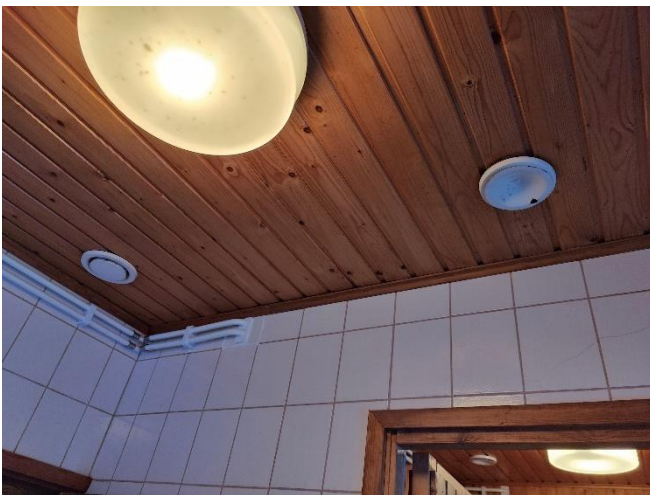
Märkätilojen lattia- ja seinärakenteisiin suoritettiin pintakosteuskartoitus pintakosteudenosoittimella. Pinta-kosteuskartoituksessa ei havaittu poikkeavaa pintakosteutta. Havaintojen mukaan suihkua ei ole kuukausiin käytetty. Lattiakaadot ovat havaintojen mukaan riittävät.

Kuva 45. Yleiskuva märkätilasta.

Kuva 46. Yleiskuva märkätilasta.

Kuva 47. Yleiskuva märkätilasta.

Märkätilojen pintarakenteina olevien seinä- ja lattialaatoituksien tekninen käyttöikä on 15 - 20 vuotta. Märkätilapintojen osalta pinnat ovat jo teknisen käyttöikänsä ylittäneet. Siveltävät vesieristeet tulivat käyttöön 1990-luvun loppuissa, joten märkätiloissa ei ole käytetty siveltävää vedeneristettä. Märkätilojen rakentamisen aikakaudella (v. 1988) käytettiin yleisesti kosteussulkua laatoituksen alla. Saunan puupaneelipintojen rakentamisajankohdasta ei ole tarkkaa tietoa, arvon perusteella saunan pintarakenteet on rakennettu samassa yhteydessä kuin pesuhuoneen. Saunojen tekninen käyttöikä on 20 vuotta, joten saunan pintarakenteet ovat jo teknisen käyttöikänsä ylittäneet.

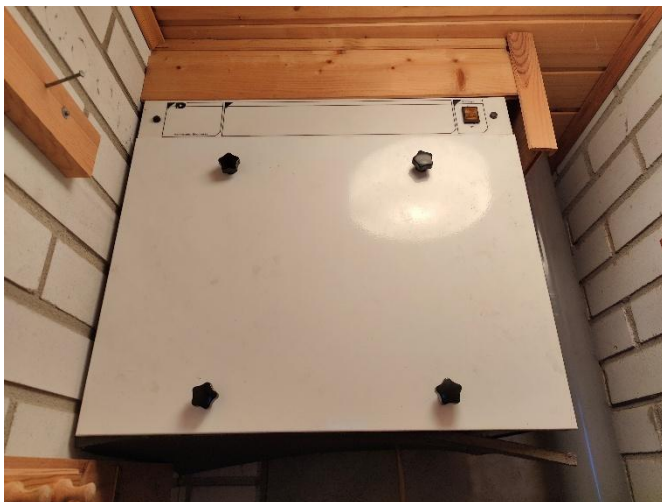
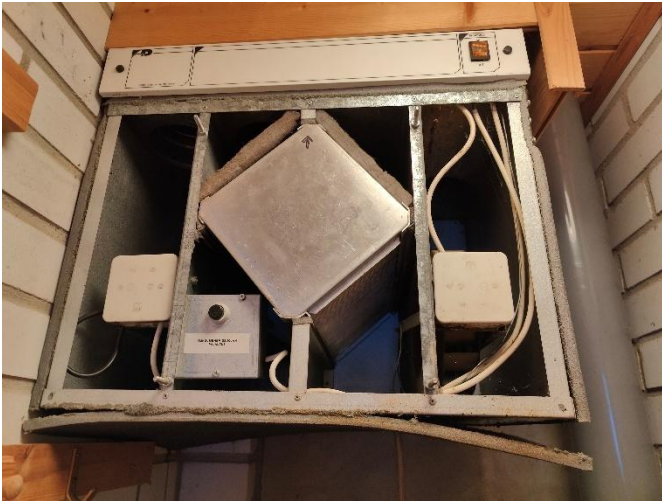
Rakennuksen ilmanvaihtojärjestelmänä toimii koneellinen tulo- ja poistoilmanvaihto. Kanavointi on toteutettu metallisella kierresaumakanavistolla. Päätelaitteet ovat metallisia. Rakennuksen tulo- ja poistoilmakone on alkuperäinen.

Kuva 63. Yleiskuva ilmanvaihtokone.

Kuva 65. Yleiskuva IV-koneen sisältä.
