# KUNTOTARKASTUS

02.07.2025

Haanvuorentie 16B, 49420 Hamina

**Jukarainen Oy**  
**INSINÖÖRITOIMISTO**

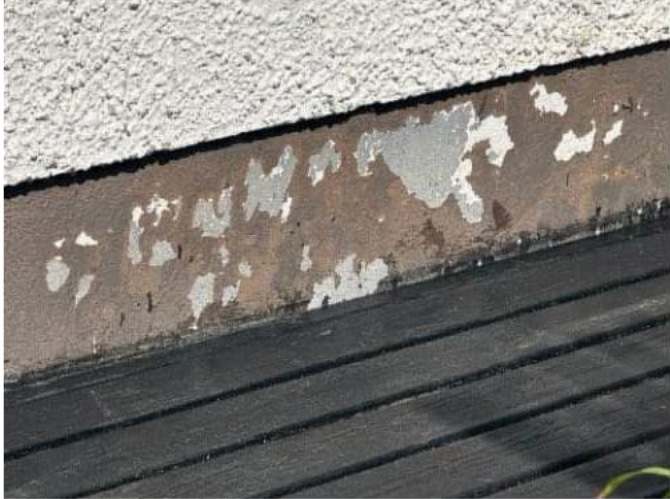
| | <p>Sokkelin pintakäsittely hilseilee. Suositellaan pintakäsittelyn korjaamista. Hilseily ei viittaa vaurioon rakenteessa. Sokkeli pääsee kastumaan sateella ja kuivuessaan pintakäsittely hilseilee yleisesti. Ehjä pintakäsittely suojaa perustusta kastumiselta.</p> |

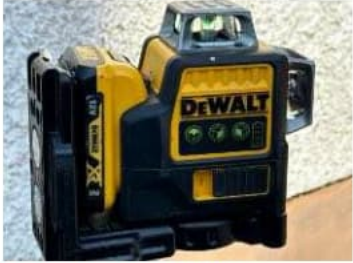
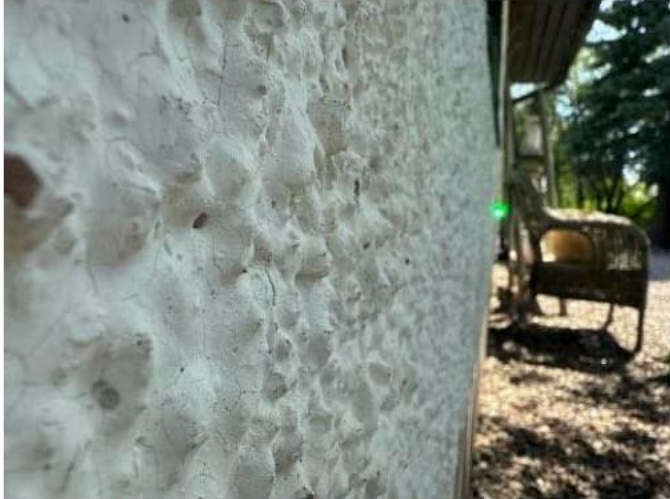
| <p>Perustuksen yläpinta poikkeaa vaakasuorasta noin 1cm</p> | <p>Perusmuurissa on halkeamia. Perusmuurissa ei havaittu viitteitä rakennuksen painumisesta. Halkeamat viittaavat betonin kutistumishalkeiluun, eikä näin ollen vaadi toimenpiteitä.</p> |

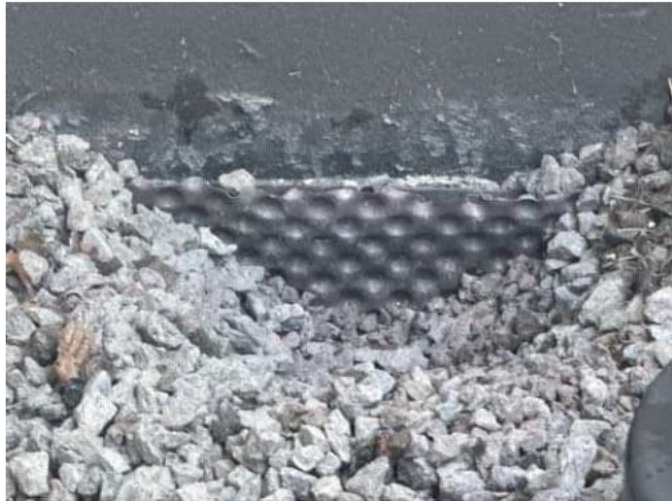
Perusmuurin vedeneristyksen puutteista ei havaittu viitteitä.  
Eristys sijaitsee maanpinnan alapuolella ja eristyksen toimivuutta arvioidaan pääosin muiden rakenteiden kautta.

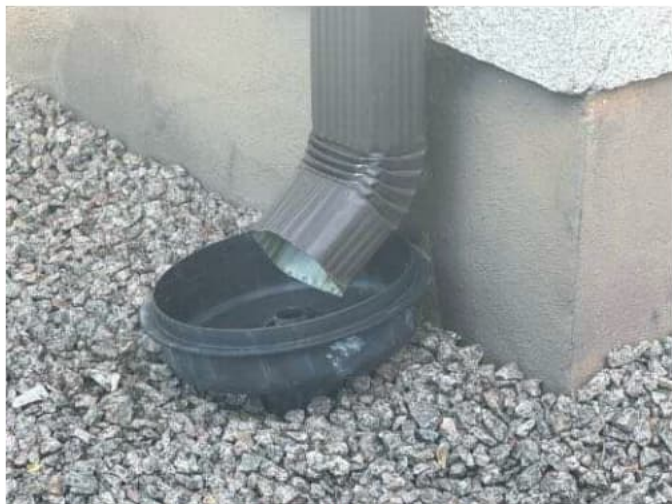
Sadevesien johtamisessa ei havaittu puutteita.

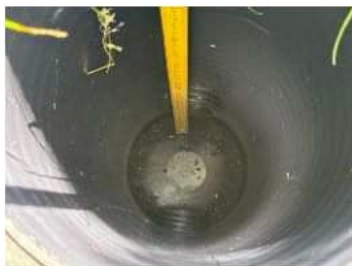
Salaojat ovat tarkastuskaivon mukaan noin 50cm asuintilojen lattiapinnan alapuolella.

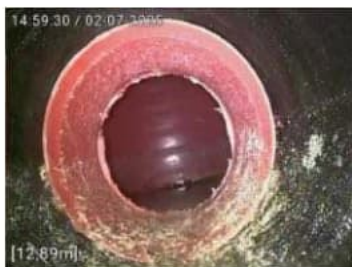
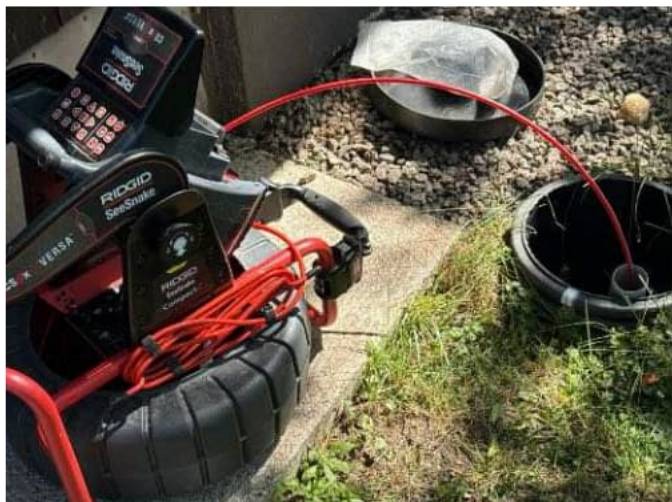
Salaojat kuvattiin putkistokameralla. Salaojituksessa ei havaittu puutteita.

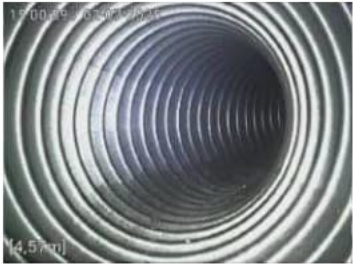
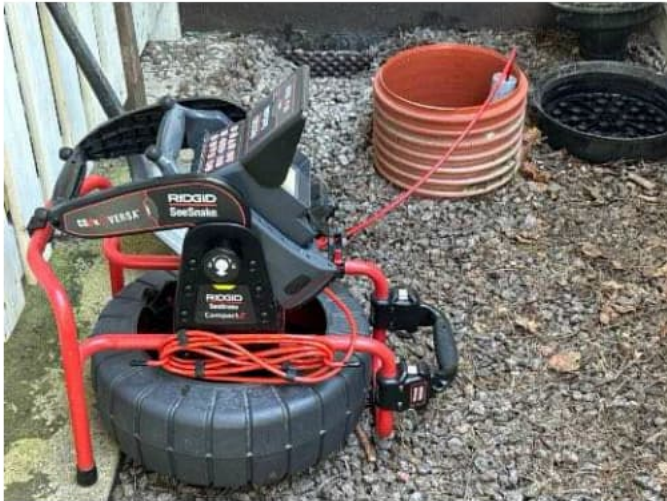
| | <p>170049 / 165010015<br/>(4.57m)</p> | <p>Salaojituksessa ei havaittu puutteita.</p> |

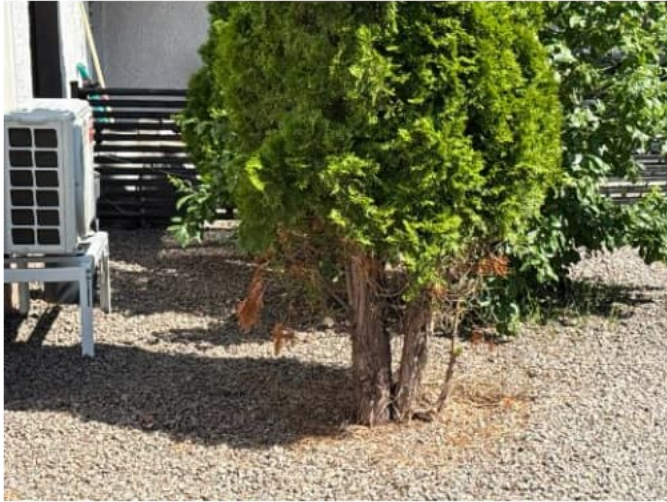
| | | <p>Rakennuksen perustuksia vasten on puita ja kasvillisuutta.<br/>Puiden ja kasvien juuret voivat vaurioittaa salaoja- ja viemäriputkia.</p> |

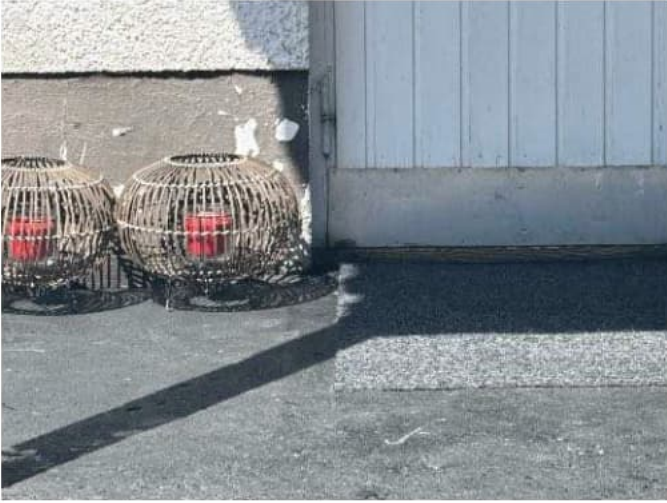
| | | <p>Ulkoseinän alareuna on lähellä ulkopuolen maanpintaa.<br/>Perusmuurin vedeneristykseen tulee kiinnittää erityistä huomiota.</p> |

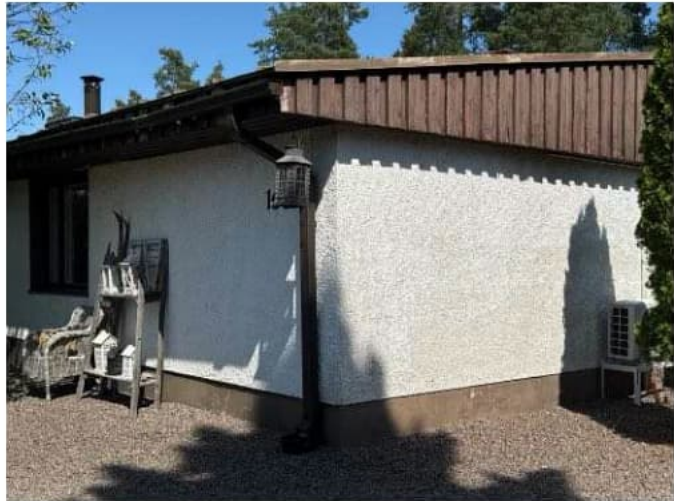
Ulkoseinissä ei havaittu korjausta vaativia puutteita tai vaurioita.

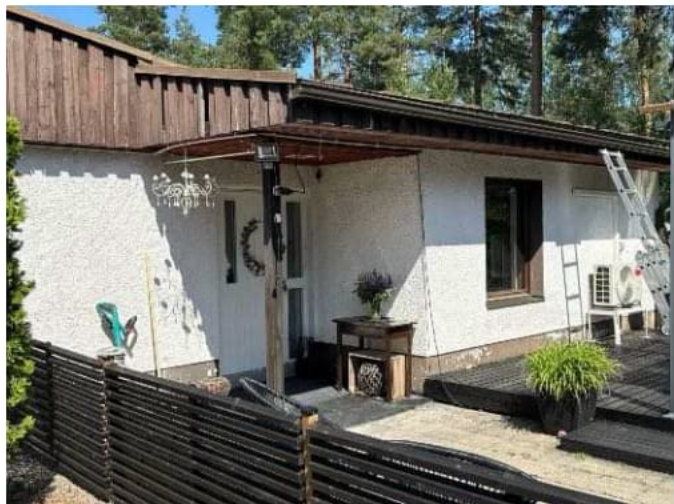
Julkisivuissa ei havaittu korjausta vaativia puutteita tai vaurioita.

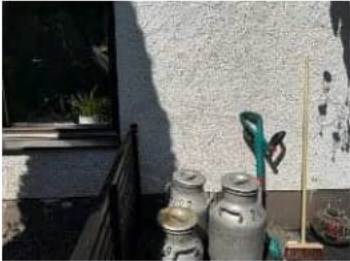
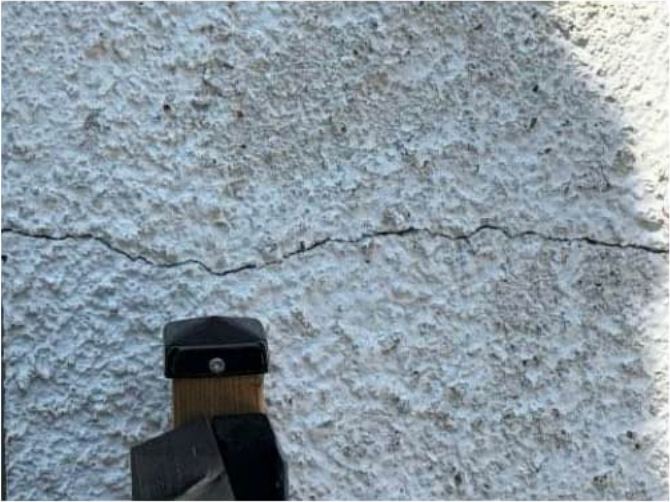
| | | <br>Seinässä on halkeama. |

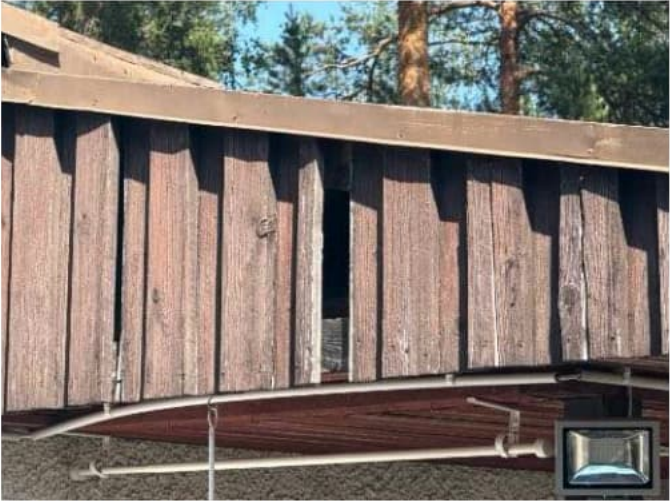
| | | <br>Otsalautojen kunto on paikoin huono.<br><i>Suositellaan niiden uusimista.</i> |

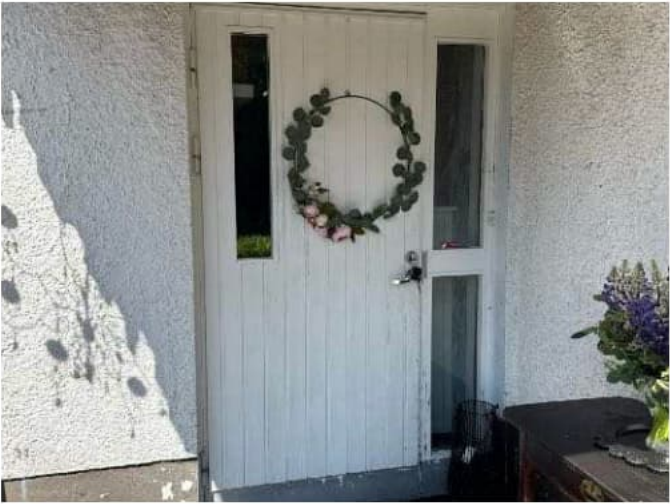
| | | <p>Ikkunoissa ja ovissa ei havaittu korjausta vaativia puutteita.</p> |

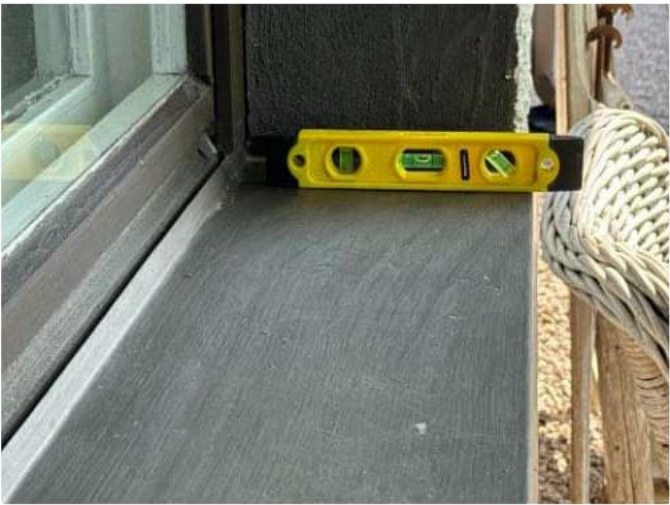
| | | <p>Ikkunapellin kallistus on puutteellinen.<br/> <i>Viistosateella voi päästä valumaan vettä pellin liitoskohdista seinärakenteeseen. Rakenteissa ei havaittu viitteitä vauriosta. Suositellaan kallistuksen korjaamista ja liitoskohtien tiiveyden varmistamista.</i></p> |

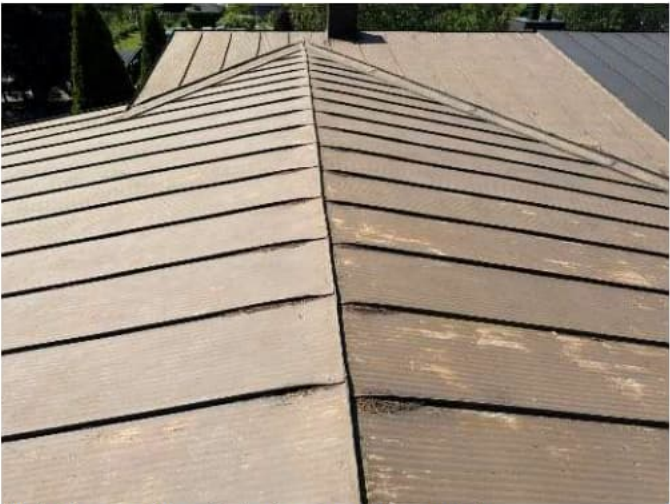
| | | <p>Vesikatteessa ei havaittu korjausta vaativia puutteita.</p> |

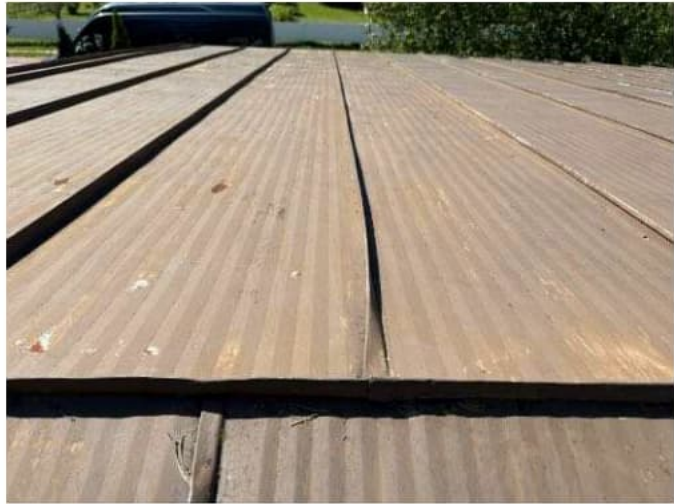
Vesikatteessa ei havaittu suoruuspoikkeamia.

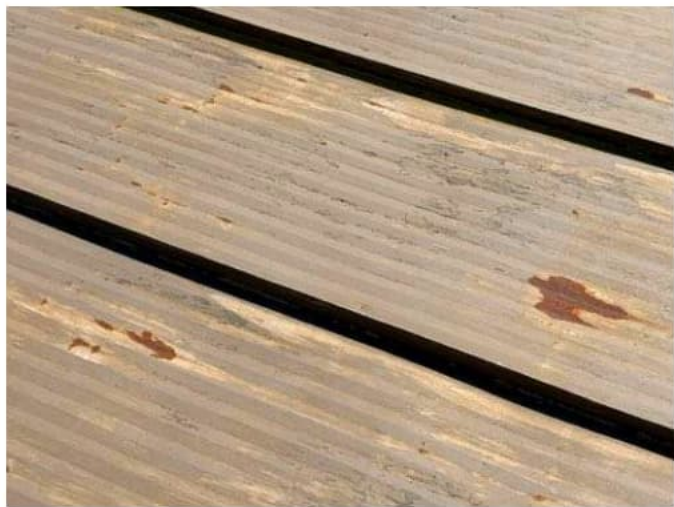
Vesikate on monin paikoin ruosteessa ja teknisen käyttöikänsä päässä.  
*Suositellaan katteen uusimista.*

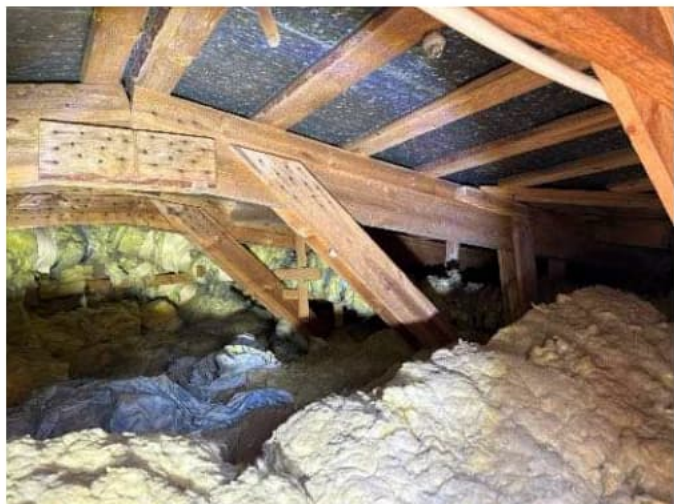
Vesikattorakenteissa ei havaittu korjausta vaativia puutteita tai vaurioita.

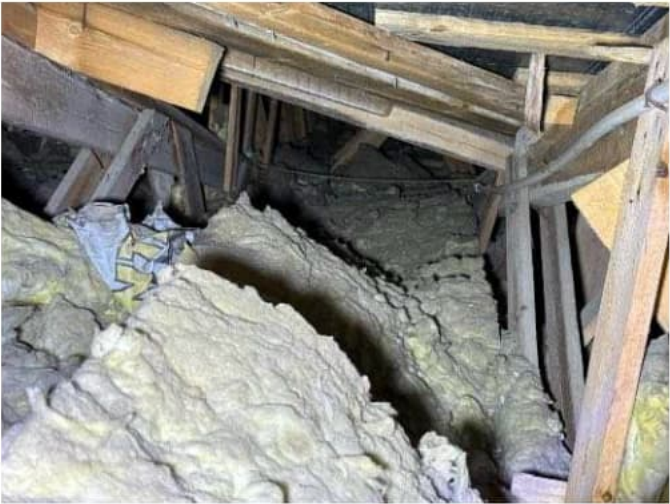
| | | <p>Yläpohjassa ei havaittu korjausta vaativia puutteita</p> |

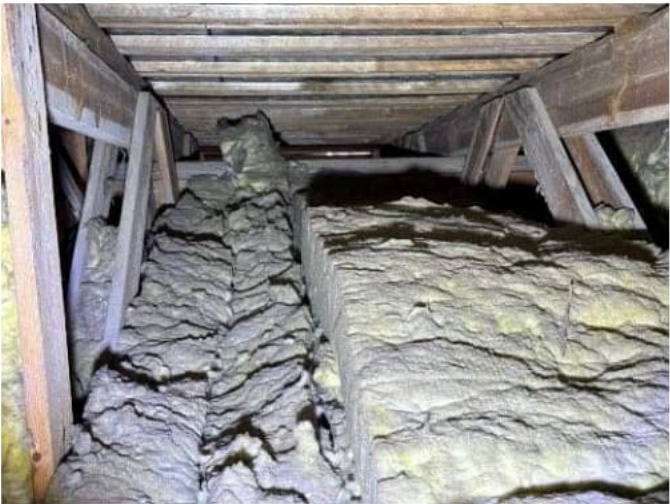
| | | <p>Yläpohjan tuuletuksessa ei havaittu puutteita.</p> |

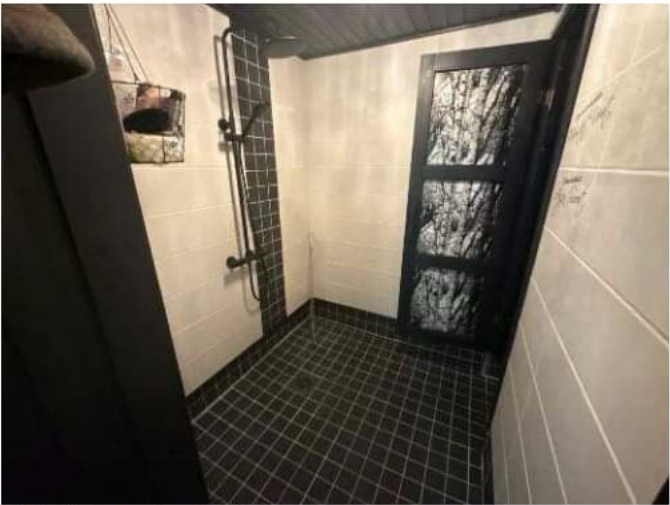
Märkätilojen rakenteet ovat 2000-luvulta ja näin ollen niissä tulisi olla nykymääräysten mukaisia vedeneristeitä. Märkätilojen vedeneristeet eivät ole määräysten mukaisia. Vedeneriste on suihkun alla näkyvillä ja rikki. Märkätiloissa ei havaittu normaalista poikkeavaa kosteutta eikä kosteuden aiheuttamia vaurioita.

| | | <p>Märkätilojen vedeneristeet eivät täytä nyky määräyksiä. Vedeneristeiden puutteet voivat aiheuttaa kosteuden haitallisen tunkeutumisen rakenteisiin.</p> |

| | | Suositukset jatkotoimenpiteiksi | |
|---|---|---|---|
| Märkätilojen vedeneristeet | Kosteuden haitallinen siirtyminen rakenteisiin ja rakenteiden vaurioituminen | Suositellaan säännöllistä kunnon varmistamista mikäli märkätilojen vesieristeitä ei uusita. | Vedeneristeiden uusiminen nykymääräysten mukaisiksi. |

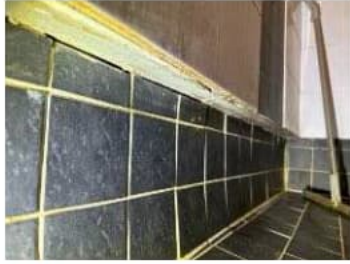
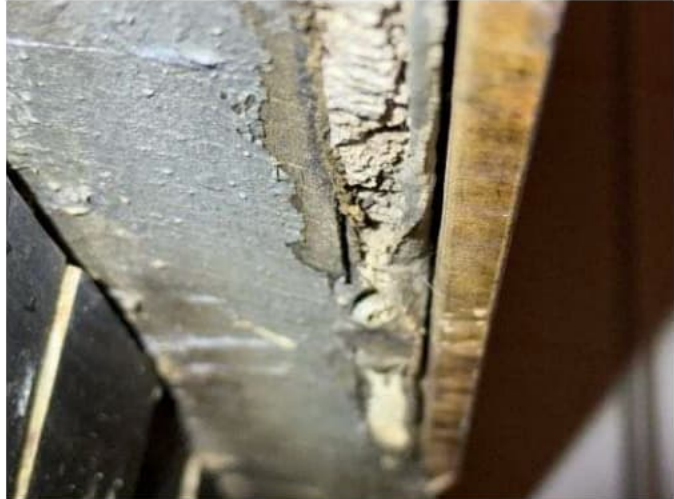
Suihkun alla on seinässä vedeneriste rikki ja kipsilevy näkyvissä. Kipsilevy pääsee kastumaan suihkun käytän aikana.

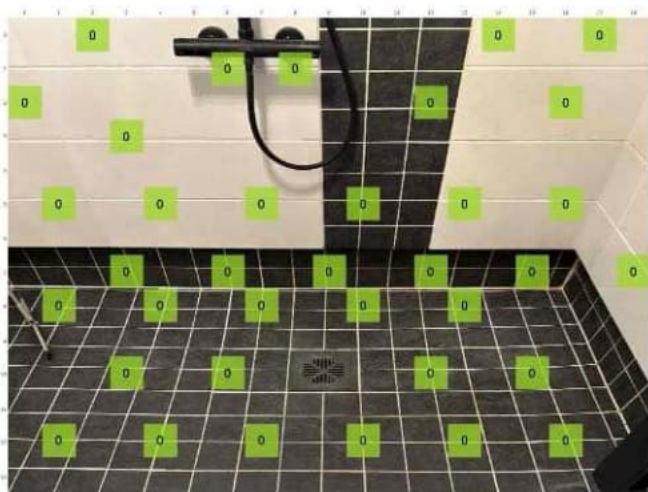
Rakenteissa ei havaittu normaalista poikkeavaa kosteutta.

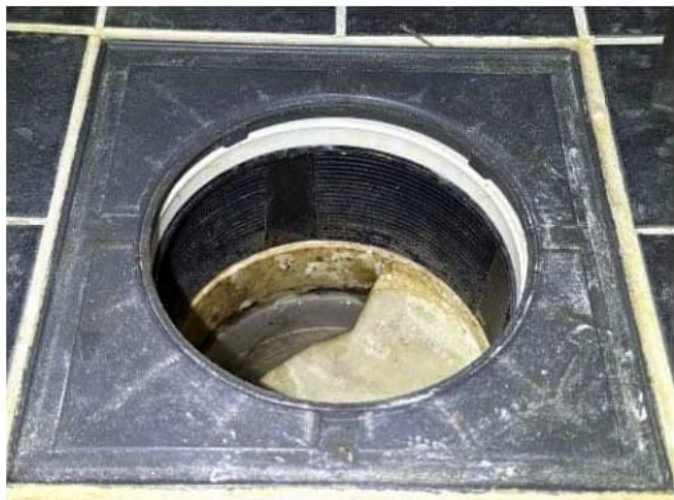
Lattiakaivossa ei havaittu merkkejä lattian vedeneristeestä. Puutteet vedeneristeessä voivat aiheuttaa kosteuden haitallisen tunkeutumisen rakenteisiin.

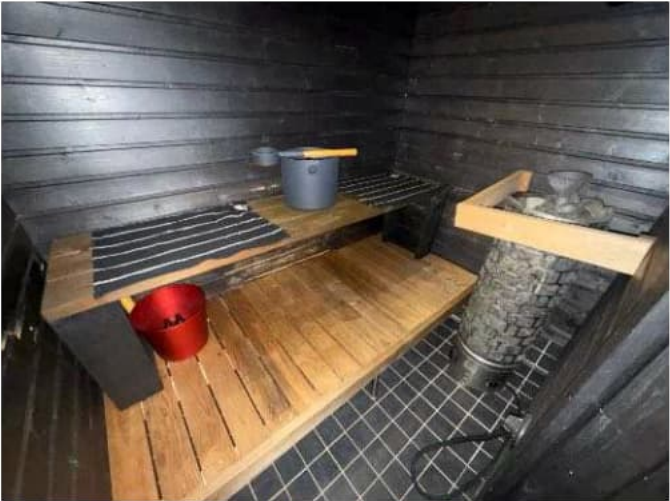
| Sauna | | <p>Kosteuskartoitus on tehty mittapistevälillä 0,3...1m. Kosteuskartta on tehty roiskevesialueelta sekä kohdista joissa on havaittu normaalista poikkeavaa kosteutta</p> <p>Rakenteissa ei havaittu korjausta vaativia puutteita</p> |

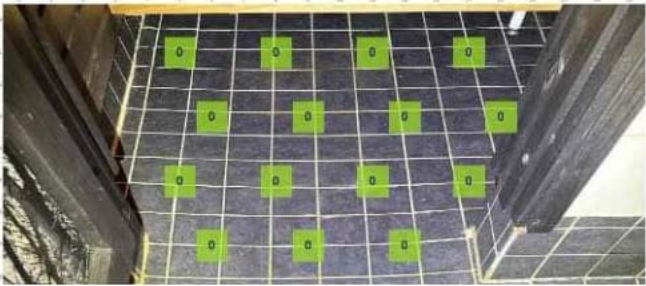
| | <p>Kuiva 0 9 20 29<br/>Kostea 31 40 50 65<br/>Märkä 70 83 91 99</p> <p>Tarkemmin kosteusmittausten tulosten merkitsemisestä kohdassa 7 TARKASTUSMENETTELYSTÄ</p> | <p>Rakenteissa ei havaittu normaalista poikkeavaa kosteutta</p> |

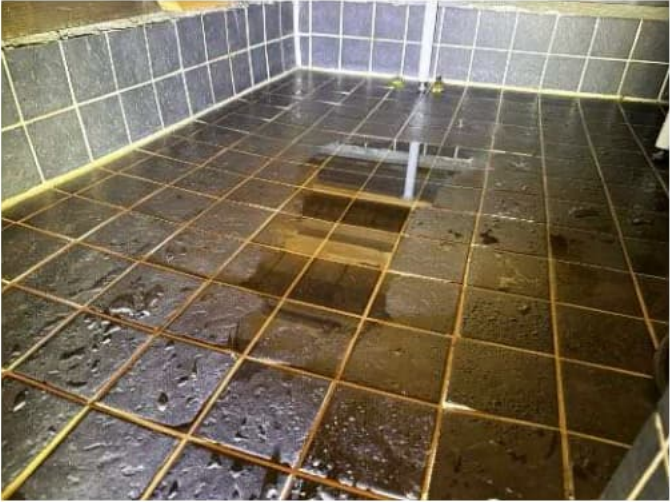
| | | <p>Lattian kallistus on puutteellinen. Vesi lammikoituu saunan lattialle. Suositellaan lattian kuivaamista mikäli kaatovirhettä ei korjata.</p> |

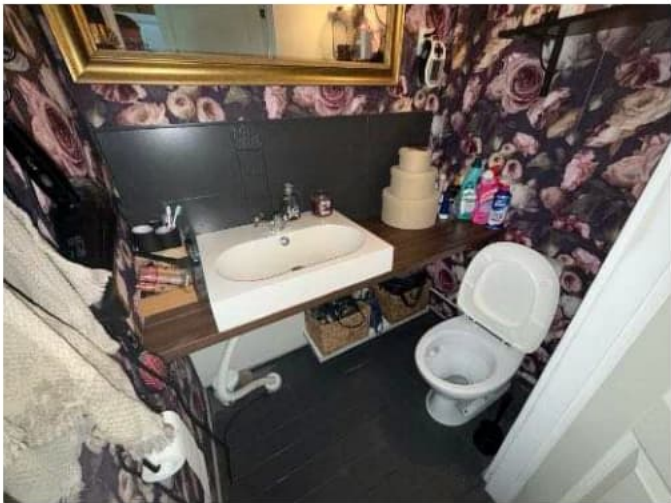
| Rakenteissa ei havaittu korjausta vaativia puutteita | | | | | | | | | | | | |
| | <div><div>Kuiva</div><div>Kosteaa</div><div>Märkä</div>

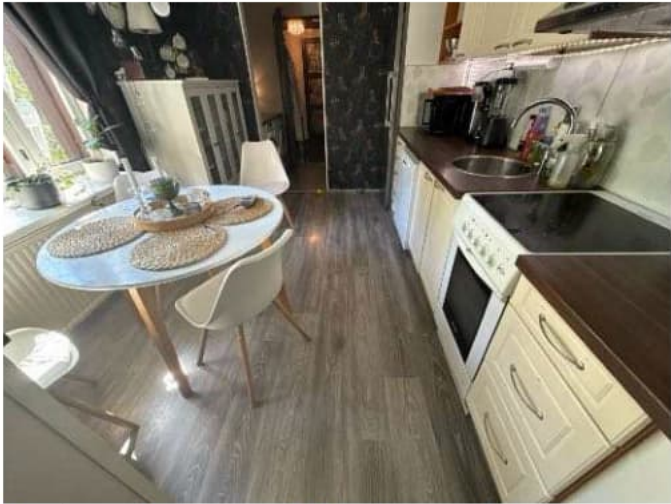
| Rakenteissa ei havaittu normaalista poikkeavaa kosteutta tarkastushetkellä. | | | | | | | | | | | | |

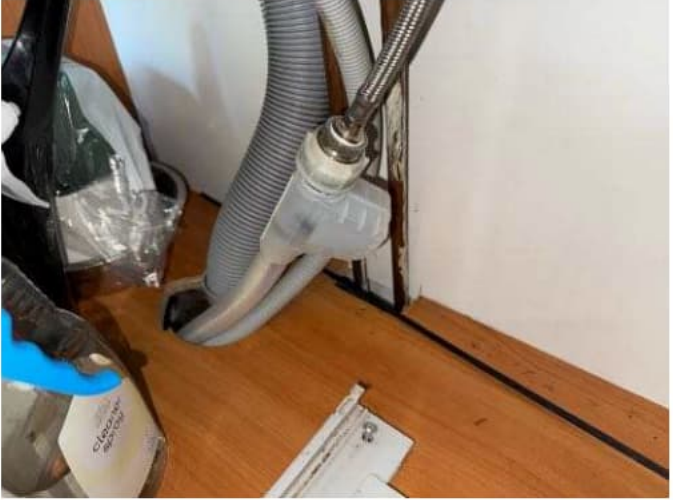
| | <p>Vuotosuojaus on ratkaisu, jonka tarkoituksena on johdattaa mahdollinen vesivuoto näkyville ja näin ollen estää piilevä vuotovahinko. Vuotosuojaus voi olla myös hälytin joka havaitsee vuodon.</p> | <p>Vuotosuojaus on puutteellinen. Suositellaan vesijohtoverkkoon kytkettyjen laitteiden ja kylmälaitteiden vuotosuojausta.</p> |

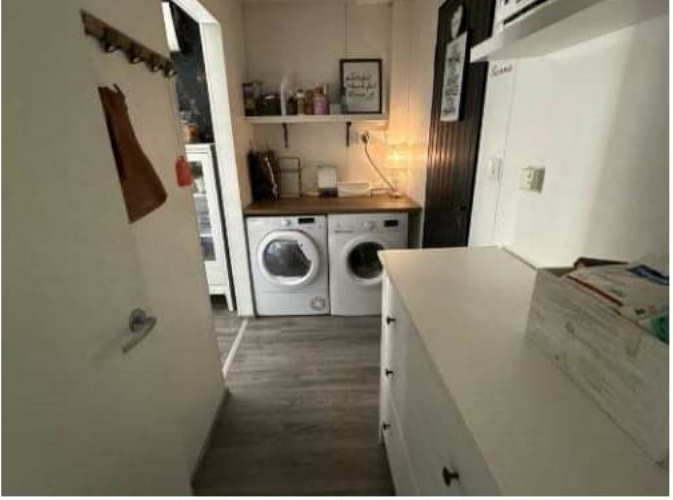
| | | <p>Rakenteissa ei havaittu normaalista poikkeavaa kosteutta tarkastushetkellä.</p> |

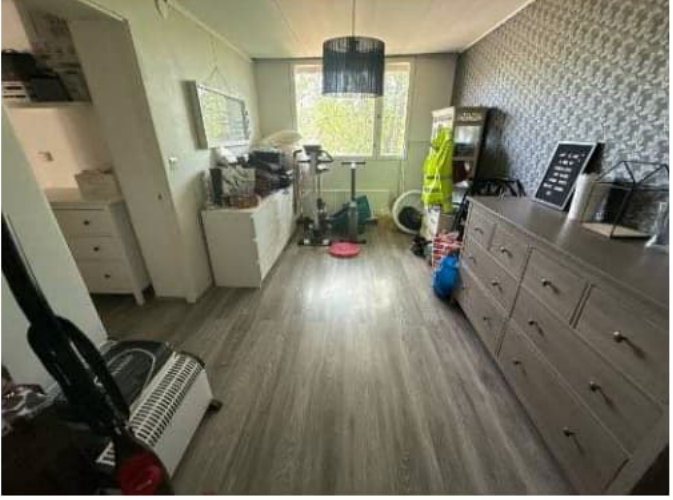
| | | <p>Rakenteissa ei havaittu normaalista poikkeavaa kosteutta tarkastushetkellä.</p> |

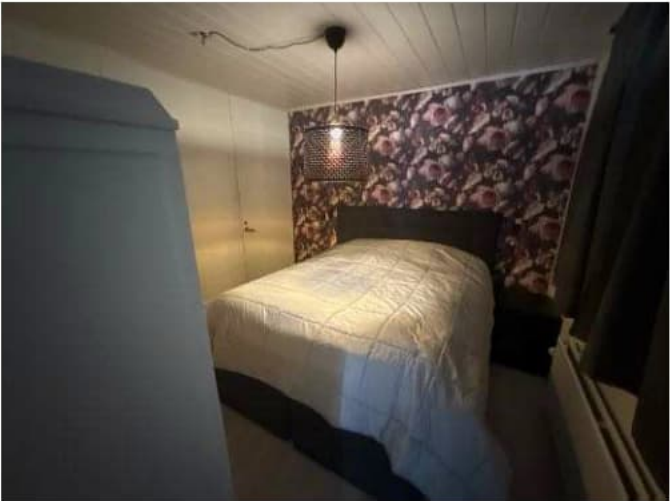
| | | <p>Rakenteissa ei havaittu normaalista poikkeavaa kosteutta tarkastushetkellä.</p> |

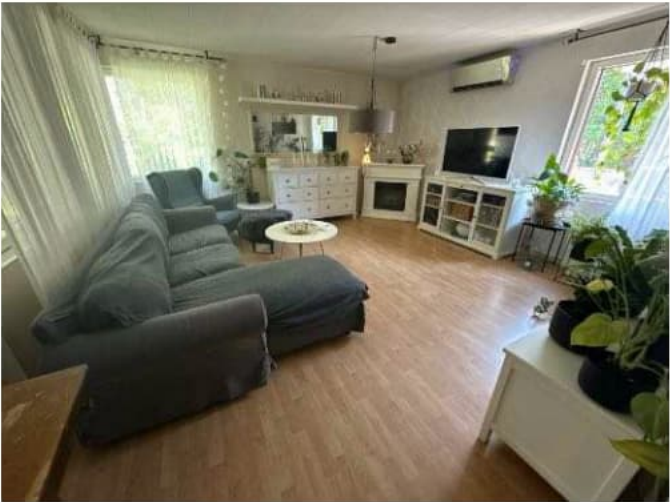
| | | <p>Rakenteissa ei havaittu normaalista poikkeavaa kosteutta tarkastushetkellä.</p> |

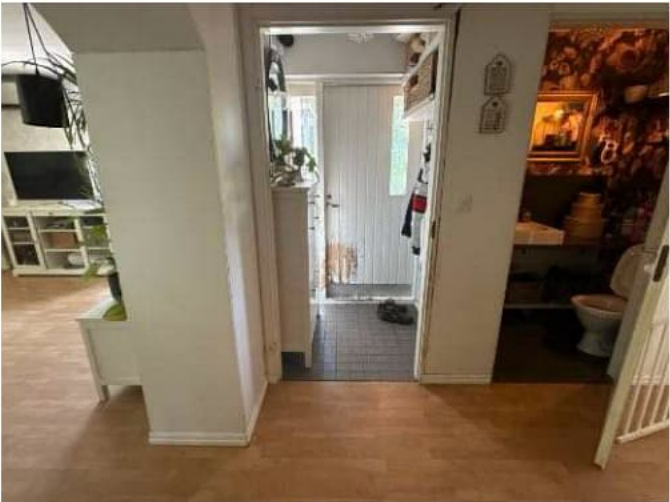
| | | <p>Rakenteissa ei havaittu normaalista poikkeavaa kosteutta tarkastushetkellä.</p> |

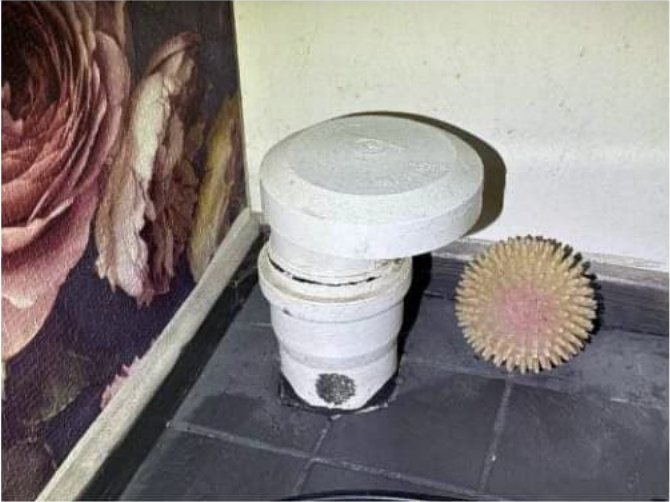
| | | <p>Viemärin tuuletus on korvattu alipaineventtiilillä.</p> |

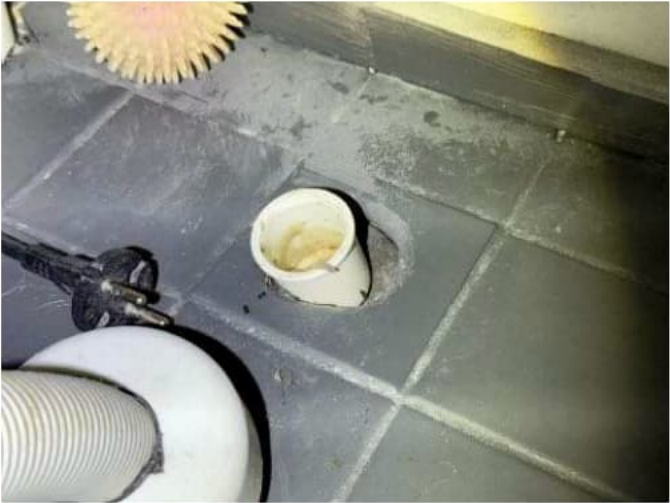
| | | <p>Wc:n viemäriiliitos on puutteellinen.<br/>Suositellaan sen korjaamista</p> |

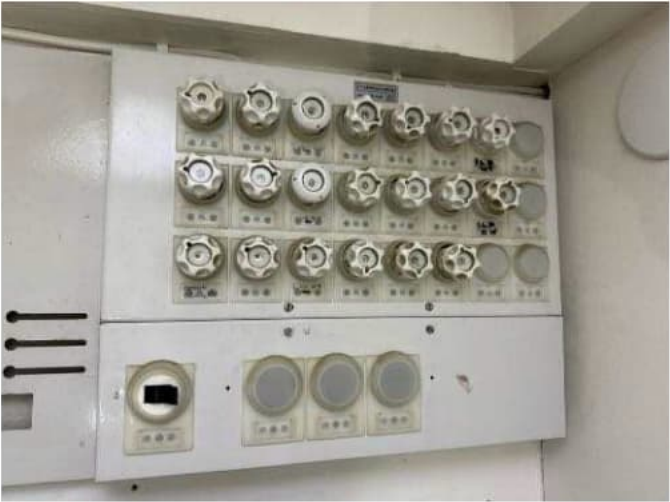
| | | <p>Sähköjärjestelmissä ei havaittu puutteita.<br/>Vikavirtasuojauksella voidaan parantaa sähköturvallisuutta.</p> |

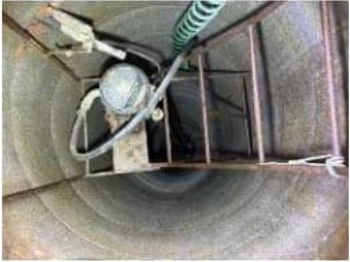
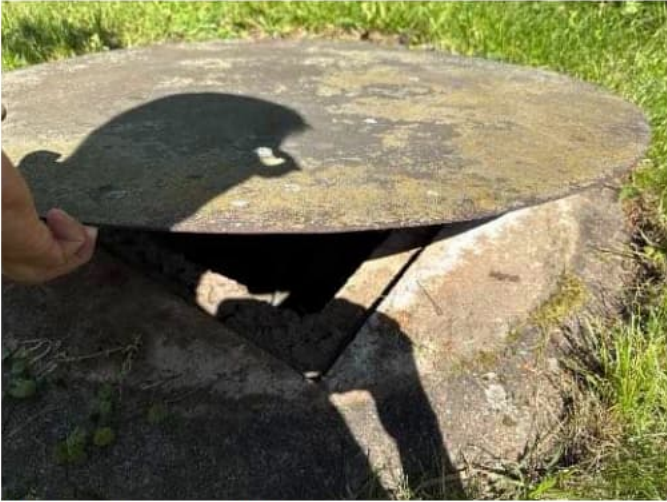
| | | <p>Pihakaivon kansi on puutteellinen.<br/> <i>Suositellaan sen korjaamista. Kansi tulee olla lukittava tai painava jotta lapset eivät saa sitä auki.</i></p> |
