# KUNTOTARKASTUS

04.06.2025

Mäkitie 90, 49540 Metsäkylä

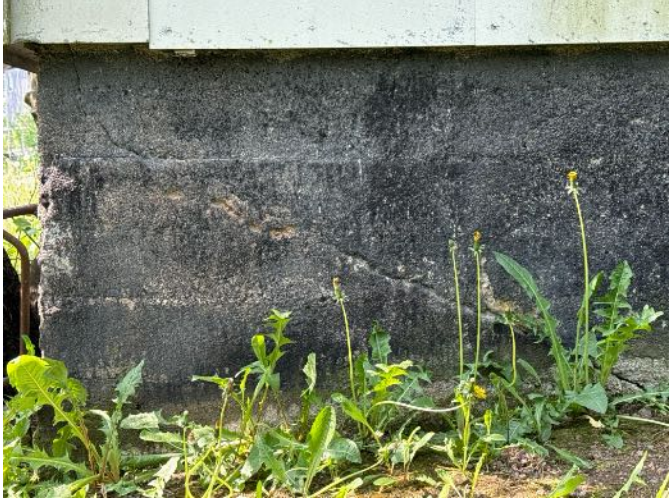
| | NIMIKE | HAVAINNOT |
|---|---|---|
| | | <p>Sokkelin pintakäsittely hilseilee. Suositellaan pintakäsittelyn korjaamista. Hilseily ei viittaa vaurioon rakenteessa. Sokkeli pääsee kastumaan sateella ja kuivuessaan pintakäsittely hilseilee yleisesti. Ehjä pintakäsittely suojaa perustusta kastumiselta.</p> |

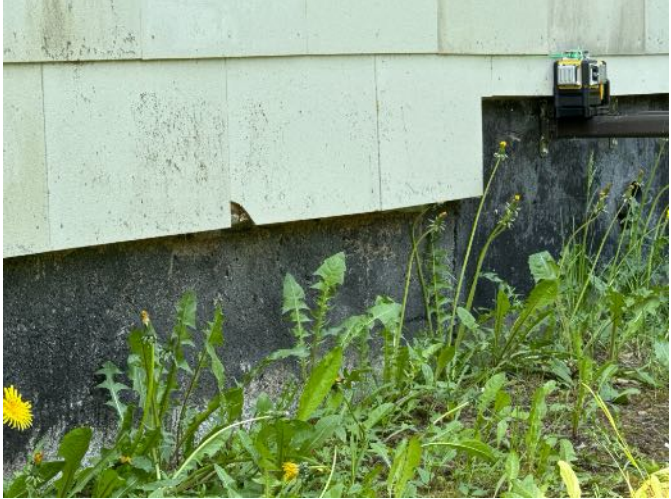
| | NIMIKE | HAVAINNOT |
|---|---|---|
| | | <p>Perustuksen yläpinta (=ulkoseinän alapinta) on yli 30cm viereisen maanpinnan yläpuolella. Korkeusasemassa ei havaittu puutteita. Sokkelin korkeuden tulisi olla vähintään 30cm, jotta riski ulkoseinän liialliselle kastumiselle olisi vähäisempi.</p> |

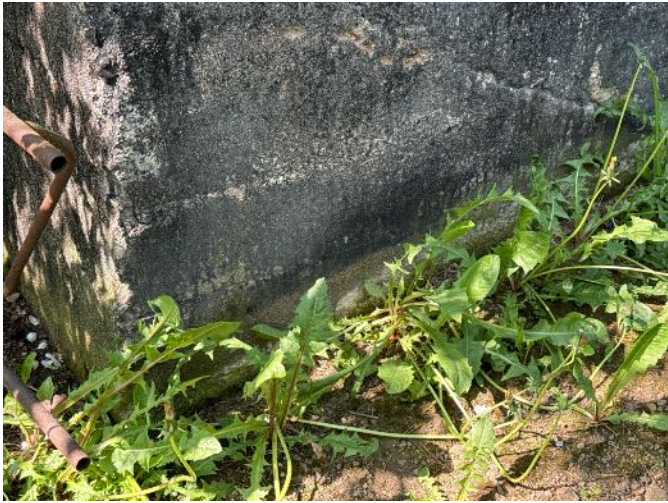
| | | <p>Perusmuurissa ei havaittu vedeneristystä, eikä perusmuurilevyä. Maaines perustusta vasten on hienojakoista sekä osin humuspitoista.<br/><i>Hienojakoinen vierustäyttö lisää perusmuurin kosteusrasitusta. Suositellaan perusmuurilevyn asentamista. Perusmuurilevy suojaa perustusta kastumiselta, mutta ei estä sen kuivumista.</i></p> |

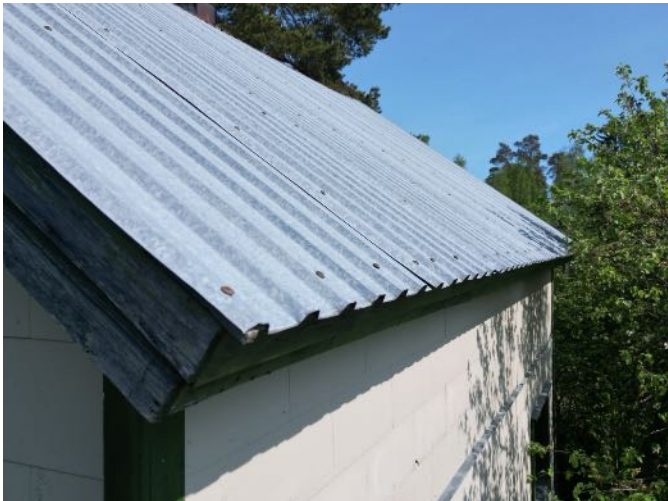
| | | Suositukset jatkotoimenpiteiksi | |
|---|---|---|---|
| Sadevesien johtaminen ja salaojat ovat puutteellisia | Kosteuden kertyminen rakenteisiin ja veden valuminen kellariin | | Suositellaan salaojituksen uusimista ja pintavesien johtamista pois rakennuksen vierustoilta |

| | | <p>Sadevesien johtaminen on puutteellinen. Veden lammikoituminen perustuksia vasten lisää perustuksen kosteusrasitusta ja vaurioitumisen riskiä.<br/><i>Suositellaan kattovesien ja pintavesien johtamista pois rakennuksen vierustoilta esim pintakouruilla tai asentamalla erillinen sadevesiviemärinti.</i></p> |

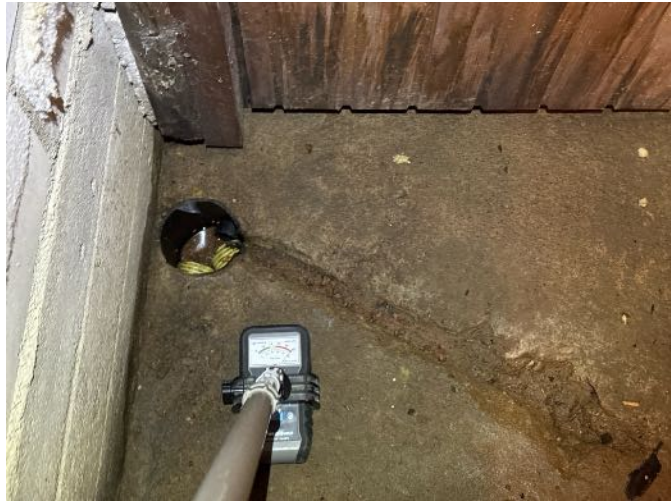
Kellarin lattiassa ja seinissä havaittiin kosteutta.

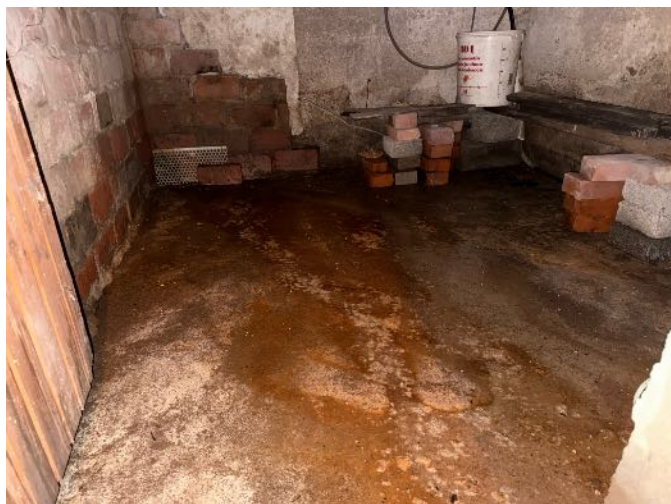
Kellarin lattialla oli vettä.

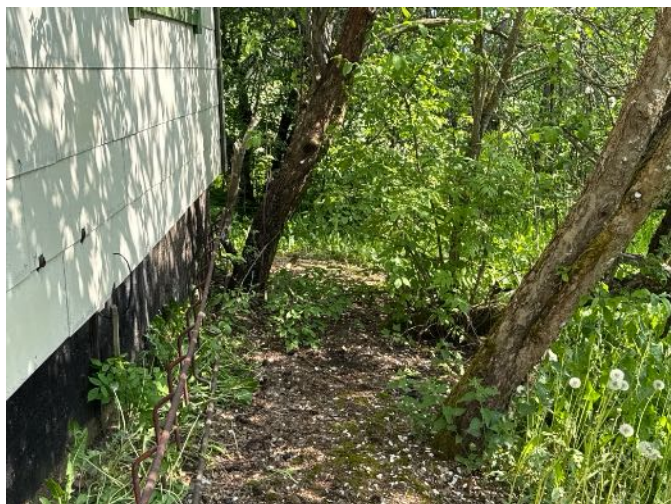
Rakennuksen perustuksia vasten on puita ja kasvillisuutta. Suositellaan puiden ja kasvillisuuden poistamista. Puiden ja kasvien juuret voivat vaurioittaa salaoja- ja viemäriputkia.

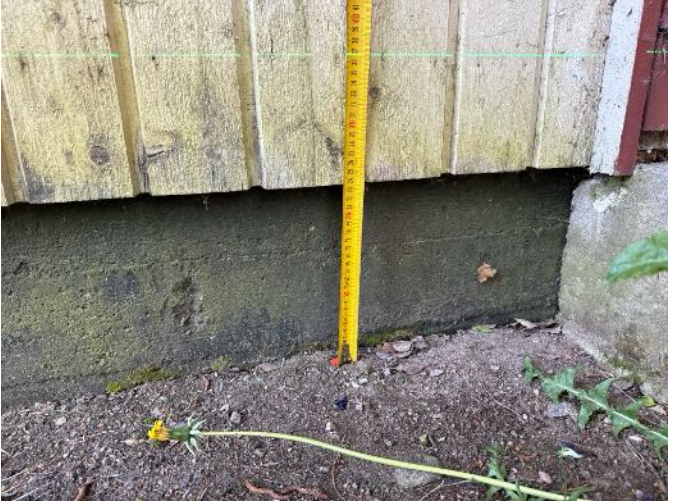
| | <p>Ulkoseinän puurungon alareuna on pääosin yli 30cm ulkopuolella olevan maanpinnan yläpuolella</p> | <p>Ulkoseinän korkeusasemassa ei havaittu puutteita.</p> |

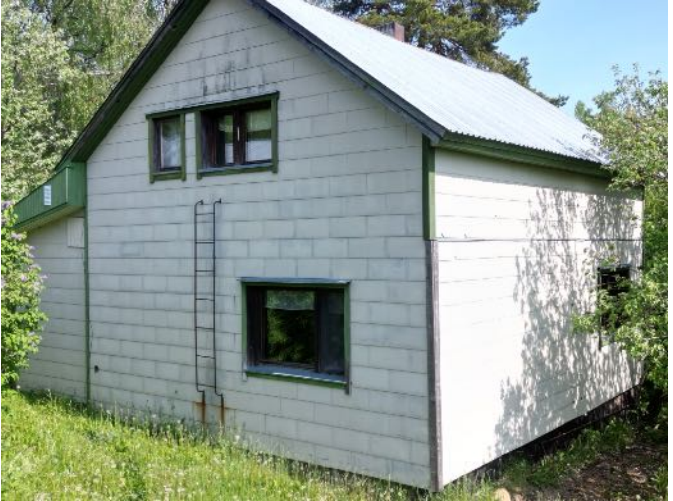
| | | <p>Ulkoseinissä ei havaittu korjausta vaativia puutteita tai vaurioita.</p> |

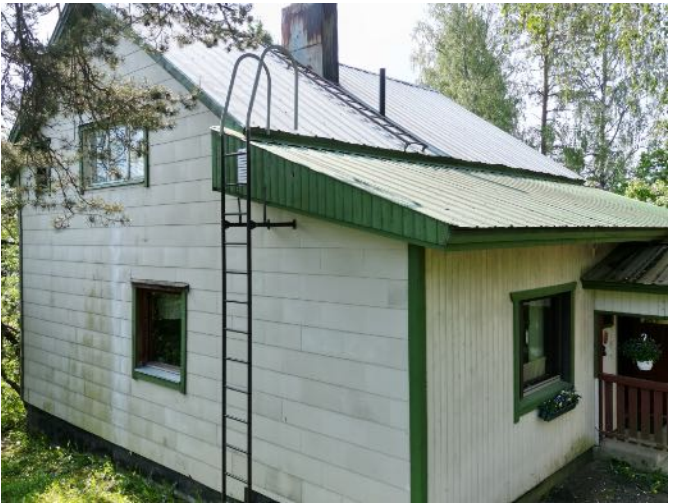
| | | <p>Julkisivuissa ei havaittu korjausta vaativia puutteita tai vaurioita.</p> |

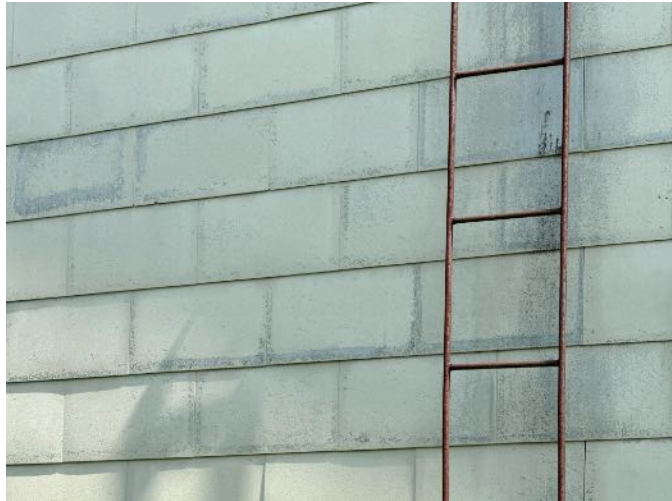
Julkisivun maalipinta hilseilee.  
*Suositellaan huoltomaalausta.*

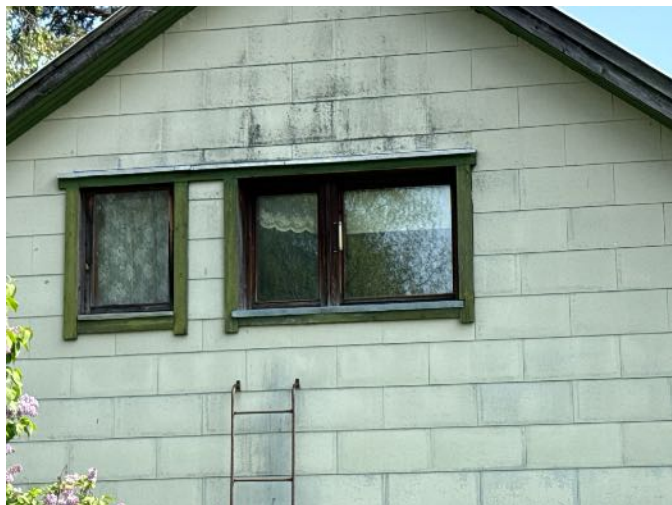
Julkisivuverhous on teknisen käyttöikänsä päässä.  
*Suositellaan varautumaan verhouksen uusimiseen.*

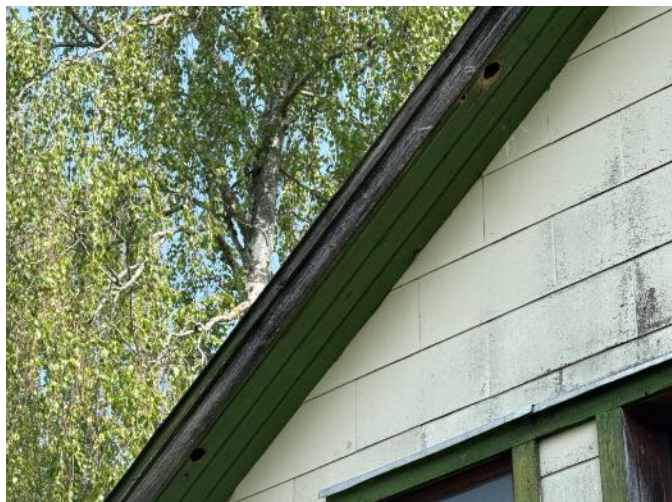
Räystäslautojen kunto on paikoin huono. Laudoissa on eläimen tekemiä reikiä.  
*Suositellaan niiden uusimista.*

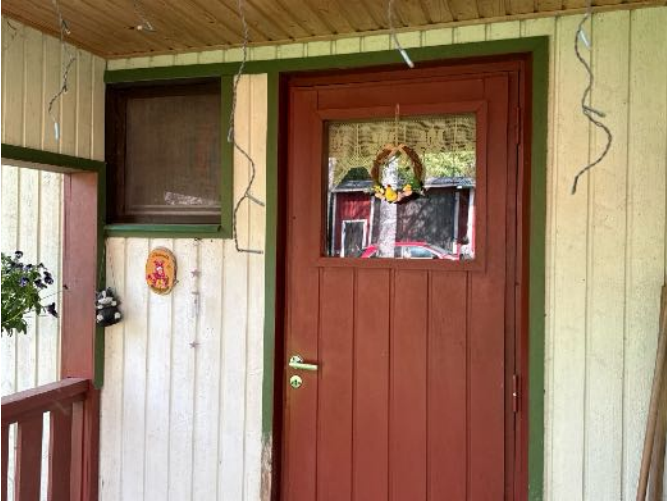
| | | <p>Ikkunoissa ja ovissa ei havaittu korjausta vaativia puutteita.</p> |

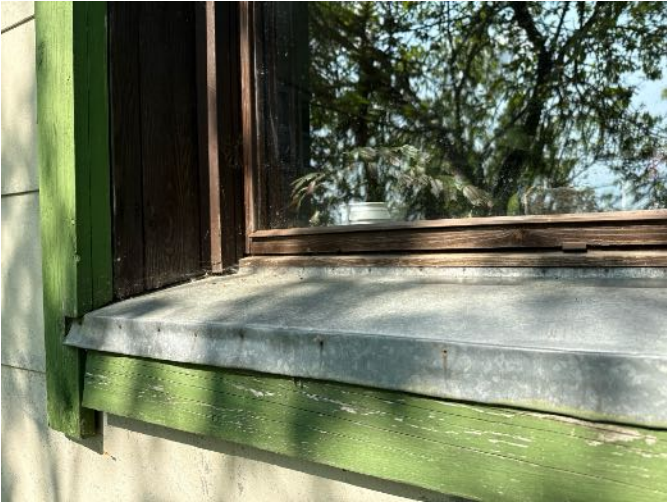
| | | <p>Rakennuksen alkuperäiset ikkunat ovat teknisen käyttöikänsä päässä. Ikkunoiden uusiminen nykyaikaisiksi parantaa ikkunoiden käytettävyyttä sekä rakennuksen energiatehokkuutta. Suositellaan alkuperäisten ikkunoiden uusimista.</p> |

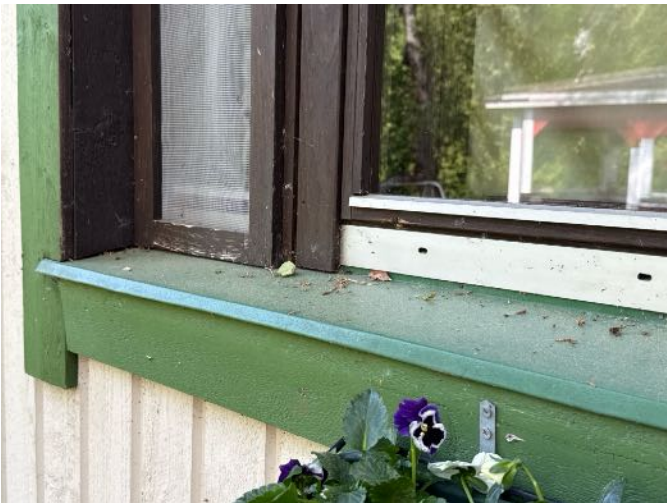
| | | <p>Ikkunan pellityksissä ei havaittu puutteita.</p> |

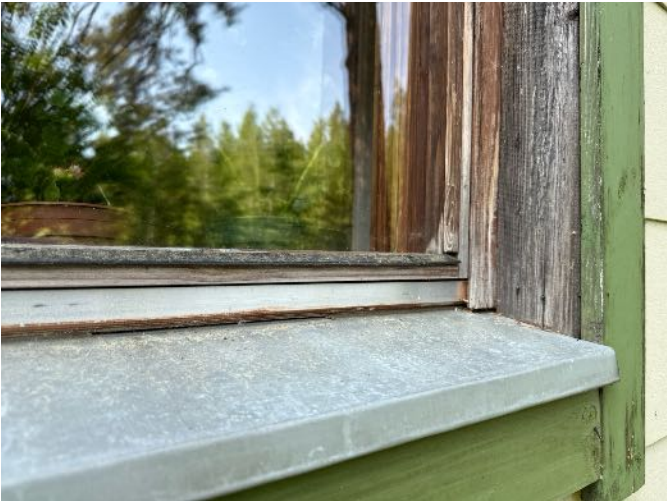
| | | <p>Ikkunoiden maalipinta hilseilee.<br/>Suositellaan huoltomaalausta</p> |

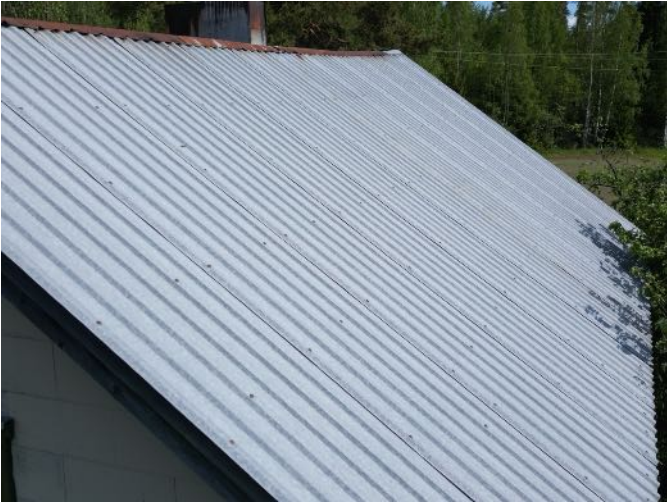
| | | <p>Vesikatteessa ei havaittu korjausta vaativia puutteita.</p> |

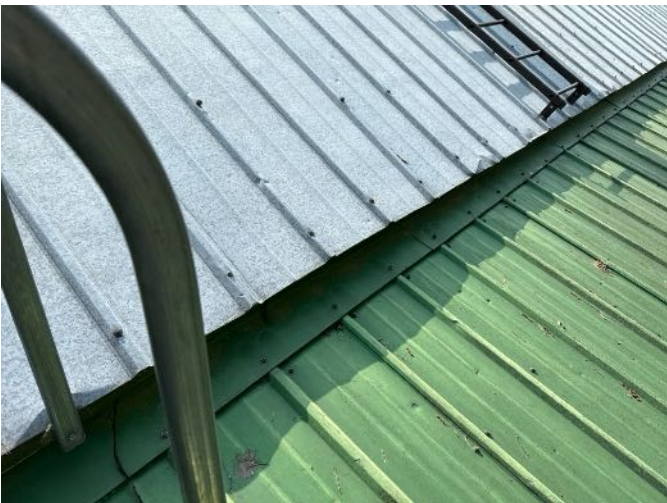
| | | <p>Käynti vesikatolle on puutteellinen.<br/>Vesikatolle tulee olla kiinteät talotikkaat ja kattosillat. Suositellaan kiinteiden kattosiltojen asentamista.</p> |

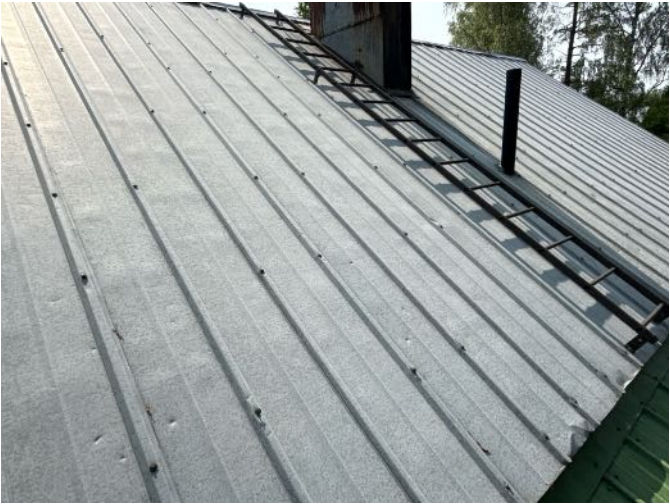
| | | Suositukset jatkotoimenpiteiksi | |
|---|---|---|---|
| Vesikate on teknisen käyttöikänsä päässä | Katteen vuotaminen | | Suositellaan varautumaan katteen uusimiseen |

| | | <p>Vesikate on teknisen käyttöikänsä päässä.<br/><i>Suositellaan katteen uusimista.</i></p> |

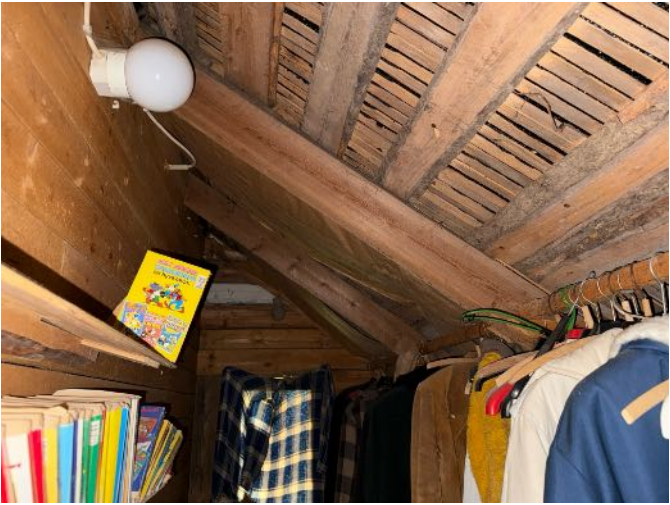
| | | <p>Vesikattorakenteissa ei havaittu korjausta vaativia puutteita tai vaurioita.</p> |

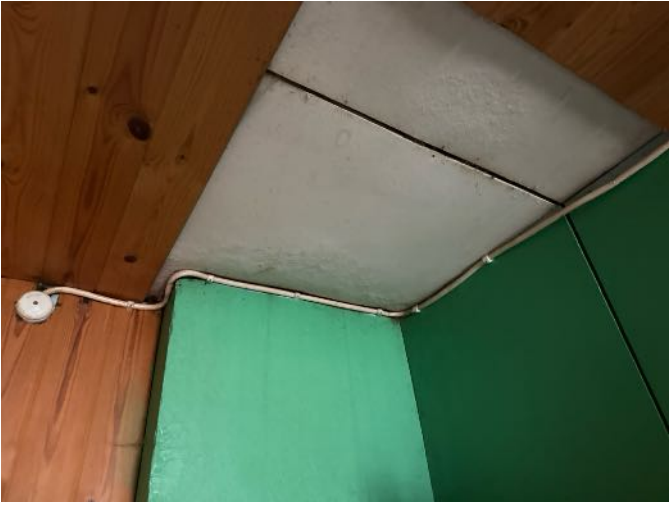
| | | <p>Yläpohjassa havaittu jälkiä vesikaton vuotamisesta. Rakenteissa ei havaittu normaalista poikkeavaa kosteutta tarkastushetkellä.</p> |

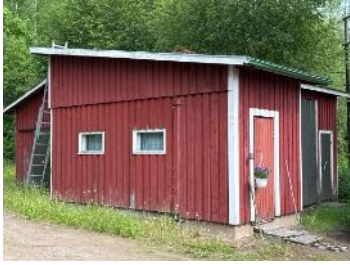
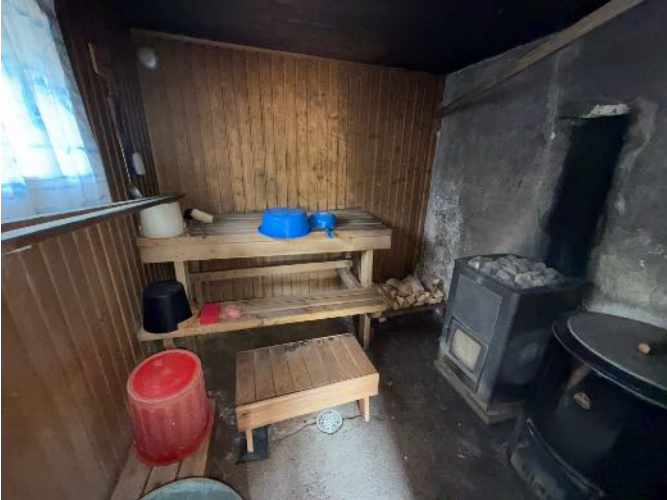
| | <p>Erillinen talousrakennus</p> | <p>Märkätilojen vedeneristeet eivät täytä nykymääräyksiä.<br/>Vedeneristeiden puutteet voivat aiheuttaa kosteuden haitallisen tunkeutumisen rakenteisiin.</p> |

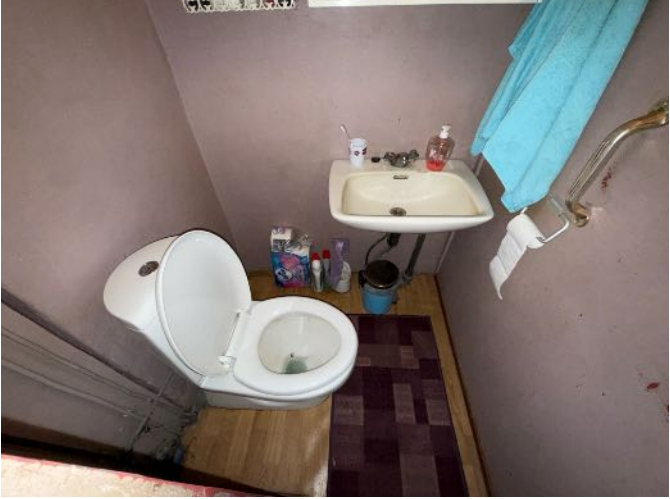
| | | <p>Rakenteissa ei havaittu korjausta vaativia puutteita</p> |

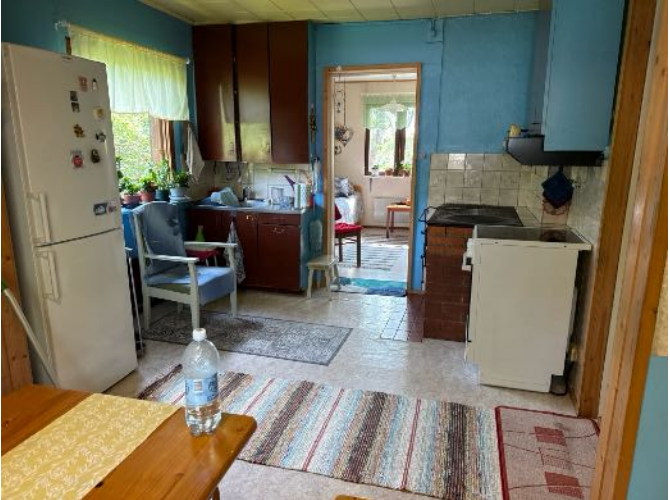
| | | <p>Rakenteissa ei havaittu normaalista poikkeavaa kosteutta tarkastushetkellä.</p> |

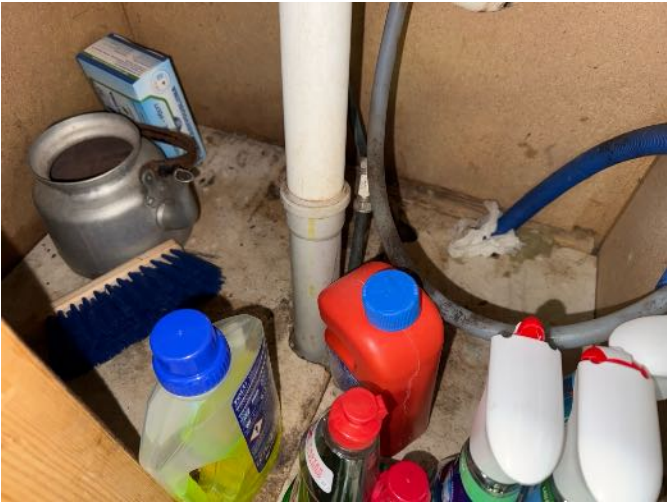
| | <p>Vuotosuojaus on ratkaisu, jonka tarkoituksena on johdattaa mahdollinen vesivuoto näkyville ja näin ollen estää piilevä vuotovahinko. Vuotosuojaus voi olla myös hälytin joka havaitsee vuodon.</p> | <p>Vuotosuojaus on puutteellinen. Suositellaan vesijohtoverkkoon kytkettyjen laitteiden ja kylmälaitteiden vuotosuojausta.</p> |

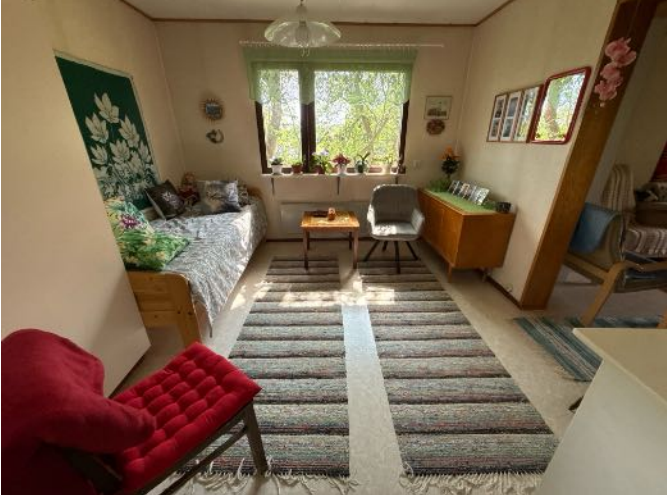
| | | <p>Rakenteissa ei havaittu normaalista poikkeavaa kosteutta tarkastushetkellä.</p> |

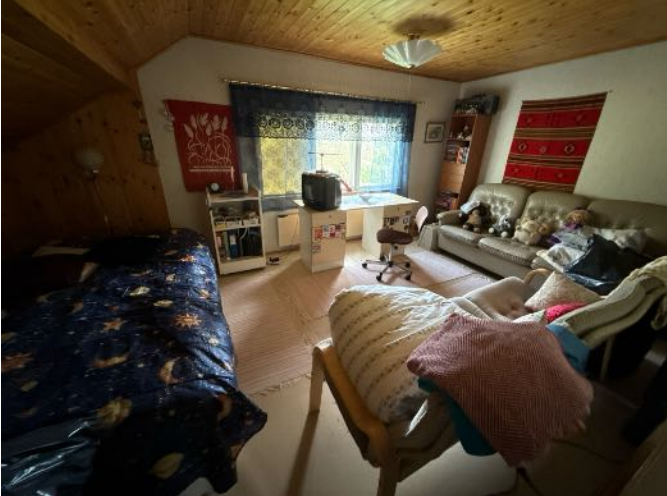
| | | <p>Rakenteissa ei havaittu normaalista poikkeavaa kosteutta tarkastushetkellä.</p> |

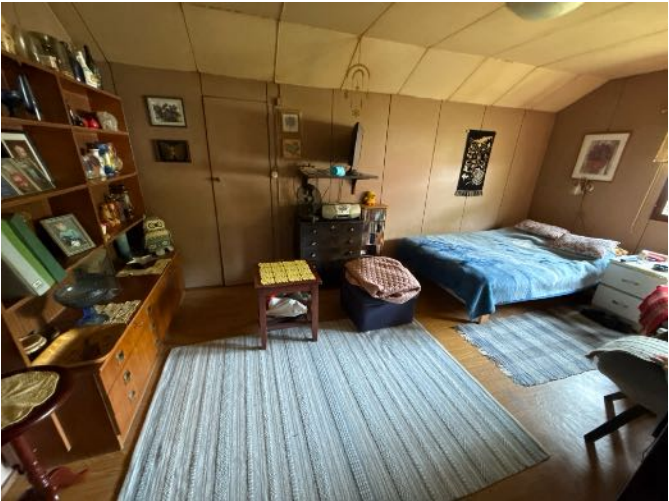
| | | <p>Rakenteissa ei havaittu normaalista poikkeavaa kosteutta tarkastushetkellä.</p> |

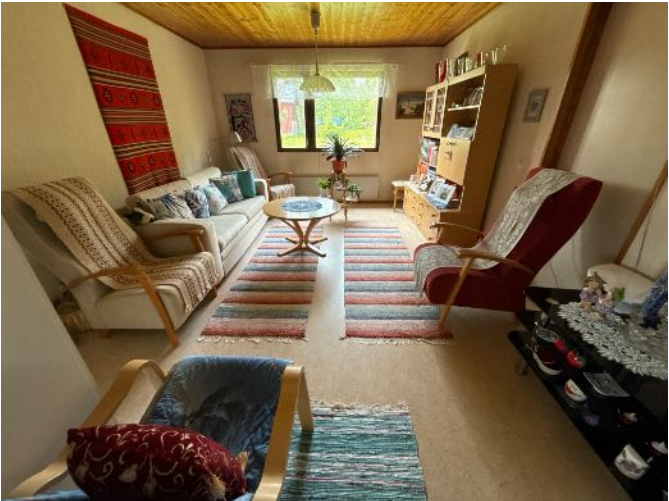
| | | <p>Rakenteissa ei havaittu normaalista poikkeavaa kosteutta tarkastushetkellä.</p> |

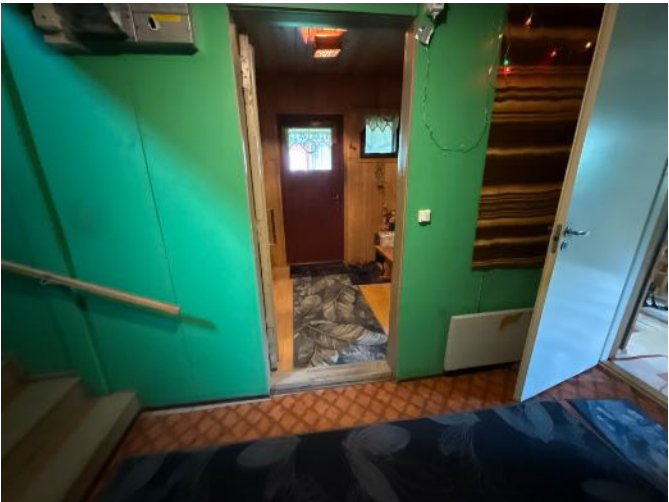
| | | <p>Rakenteissa ei havaittu normaalista poikkeavaa kosteutta tarkastushetkellä.</p> |

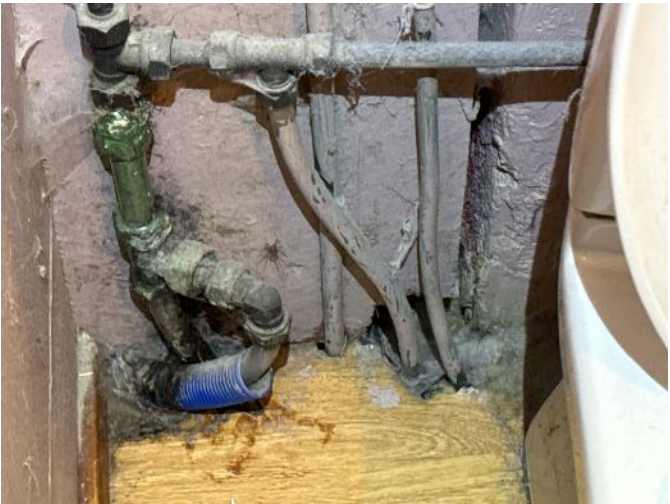
| | | <p>Vesi- ja viemärlaitteiden vuotosuojaus on puutteellinen.<br/> <i>Vesijohtoverkkoon kytketyt laitteet tulee sijoittaa siten, että mahdollinen vuoto voidaan havaita mahdollisimman nopeasti. Suositellaan vuotosuojauksen parantamista.</i></p> |

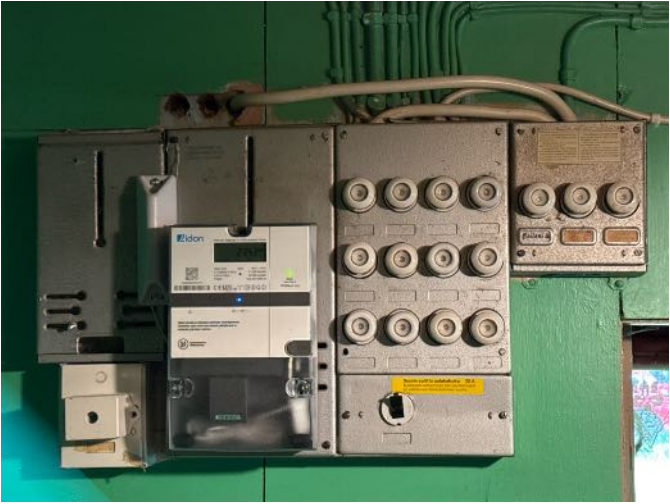
| | | <p>Sähköjärjestelmissä ei havaittu puutteita.<br/>Vikavirtasuojauksella voidaan parantaa sähköturvallisuutta.</p> |

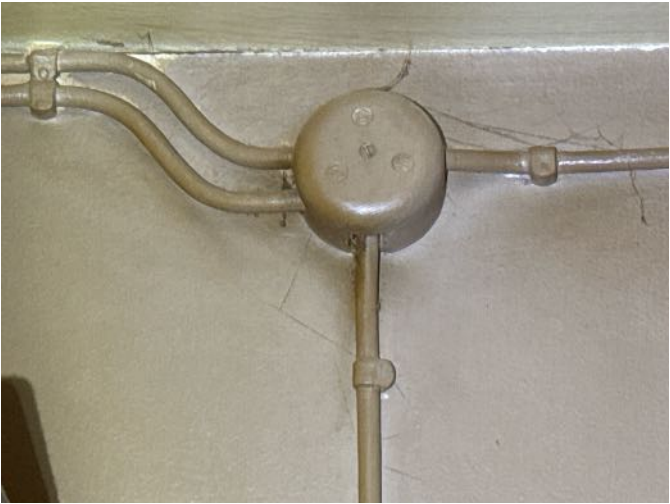
| | | <p>Rakennuksessa on vanhoja käyttöikänsä päässä olevia sähköjohtoja.<br/>Suositellaan niiden uusimista. Vanhat sähköjohdot ovat paloturvallisuusriski.</p> |

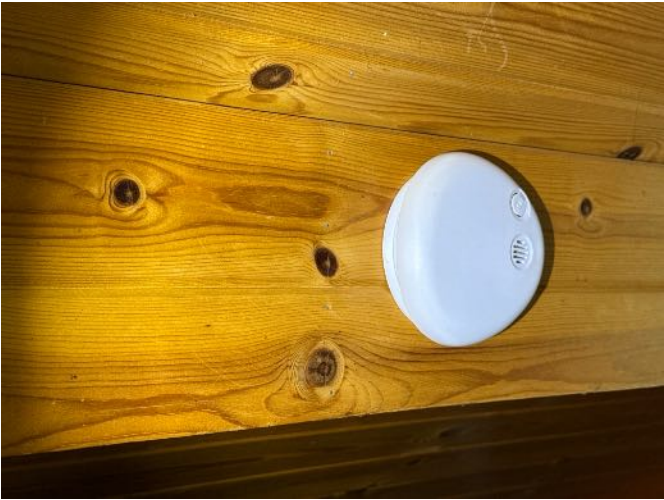
| | | <p>Rakennuksessa havaittiin toimivia palovaroittimia. Lain mukaan palovaroittimia tulee olla yksi alkavaa 60 neliötä kohden.</p> |

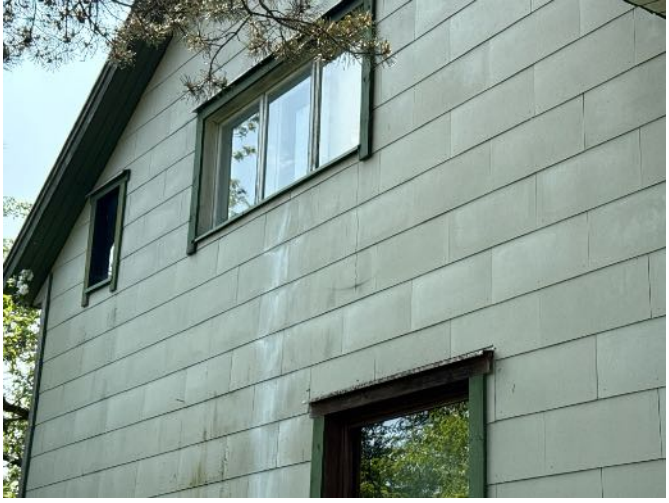
| | | Suositukset jatkotoimenpiteiksi | |
|---|---|---|---|
| Yläkerran varapoistumistiet ovat puutteellisia | Paloturvallisuus | | Suositellaan poistumisteiden järjestämistä |

| | | <p>Varapoistumistiet ovat puutteellisia.<br/><i>Suositellaan poistumisteiden järjestämistä.</i></p> |
