# Tarkastusraportti

Raamikatu 15, 28900 Pori

23.02.2026

**Tilaaja**Ulosottolaitos  
PL 1  
00067  
Ulosottolaitos**Kohde**OKT 1440000562  
Raamikatu 15  
28900 Pori**Tarkastaja**

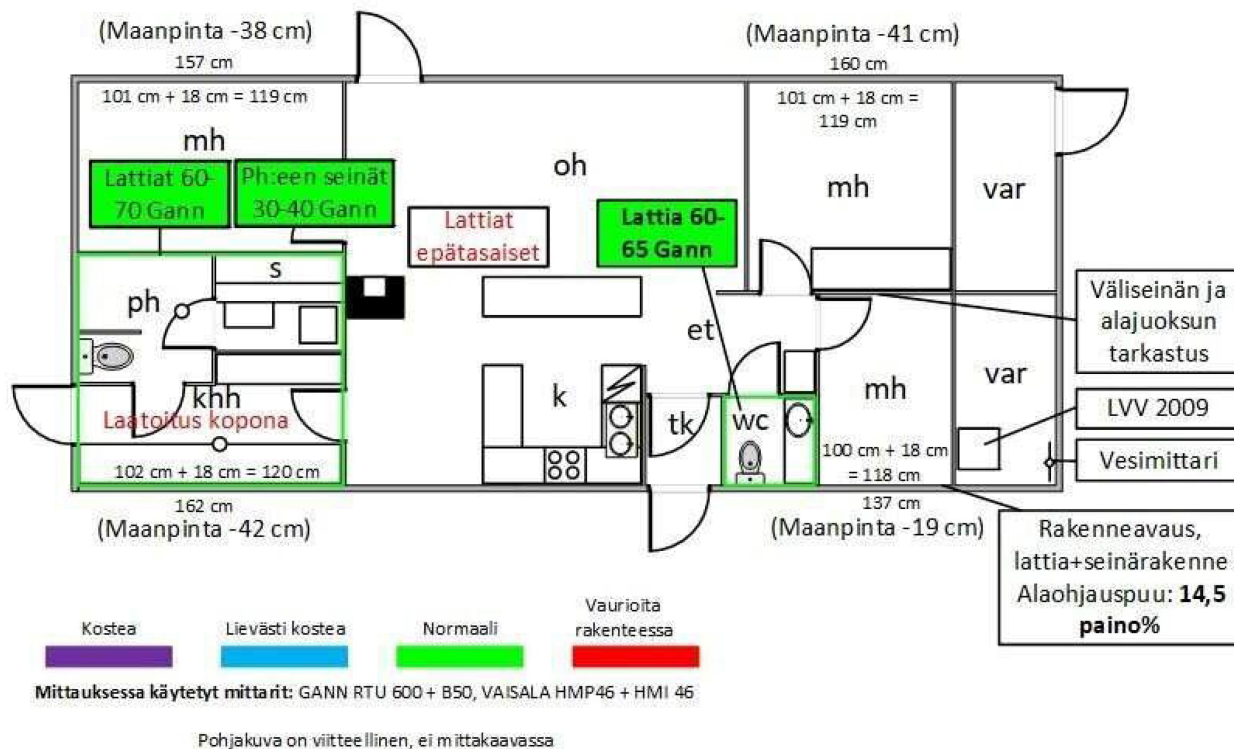
Kuva 1

Kartoitus aloitettiin tarkistamalla lattiarakenteen tekotapa sekä ulkoseinän rakenne. Rakenteet tarkastettiin Raamikadun puoleisen makuuhuoneen ulkoseinän alaosaan pohjakuvaan merkitystä kohdasta.

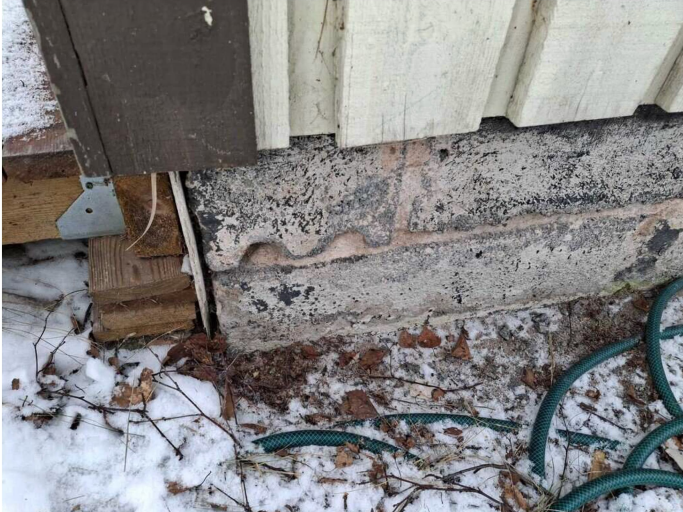
**Kuva 2** Rakennus on perustettu teräsbetonianturoille , joiden päälle on muurattu Leca-harkkoista perusmuurit.

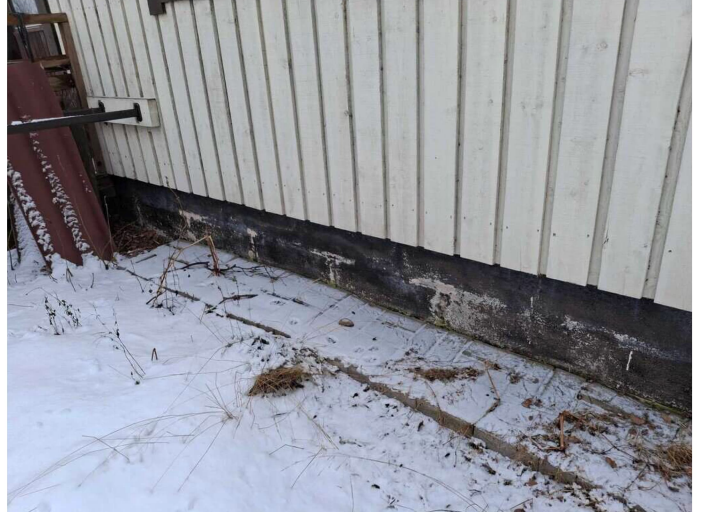
Rakennuksen ulkopuolella näkyvällä sokkeliosalla todettiin pinnoitus/pakkasvaurioita. Rakennuksen ulkopuolella ei havaittu salaojien tarkastuskaivoja. Kattovedet tulevat syöksytorvista perustusten viereen. Rakennuksen kulmilla on osittain pystyssä olevia viemäriputkia, jotka liittyvät mahdollisesti sadevesiviemärintiin. Putkiston toimintaa ei tarkastettu.

**Kuva 3** Näkyvällä perusmuuriosalla oli havaittavissa maali ja tasoitepinna vaurioita.

- Suositellaan asennettavaksi rakennukseen sadevesijärjestelmä siten, että katolta tulevat vedet ohjataan kaikilta osin kauemmas rakennuksen viereltä
- Suositellaan poistettavaksi kivilaatoitukset perustusten viereltä ja asennettavaksi perustuksia vasten patolevyt, jolla estetään perusmuurin pinnoitevauriot
- Rakennuksen ulkoverhous on tulossa huoltomaalattavaksi

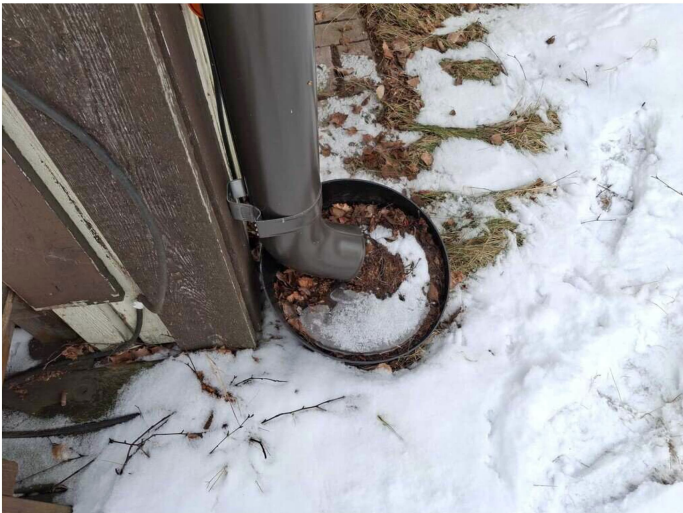
**Kuva 4** Yhden syöksytorven alla on rännikaivo.

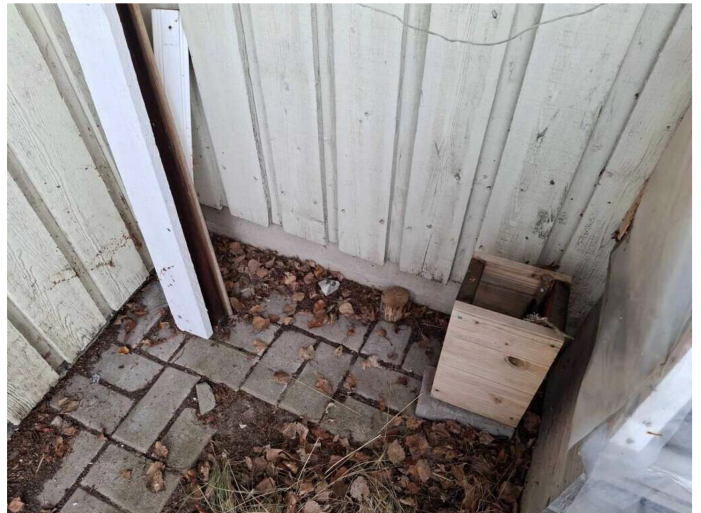
**Kuva 5** Perustuksia vasten Raaminkadun puoleisella sivulla betonilaattoja.

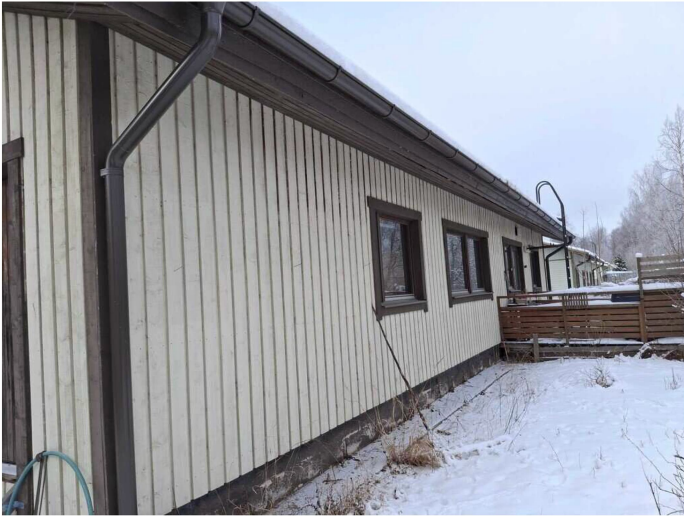
**Kuva 6** Maanpinta on noin 20-40 cm alempana ulkoseinien elementtien alaohjauspuiden alareunaa.

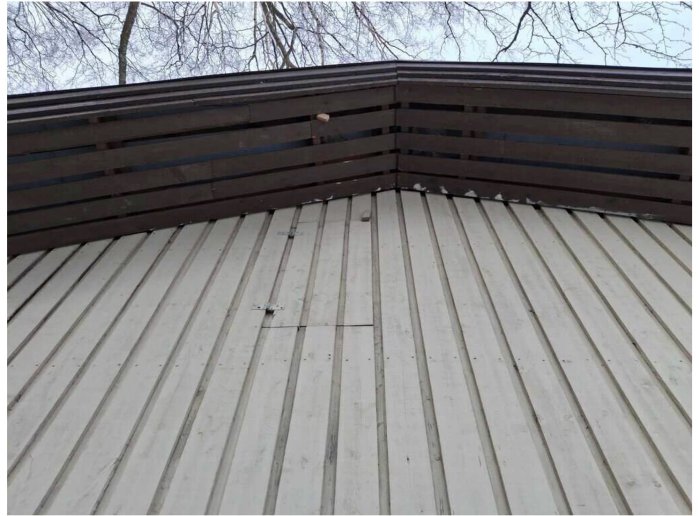
Etelän puoleisella sivulla rakennuksen ulkoverhous ja ikkunoiden puuosat ikääntyvät nopeammin, ulkoverhouksen maalipinta on ikääntynyt.

**Kuva 7** Ulkoverhouksen maalipinnan huoltomaalaus on ajankohtainen.

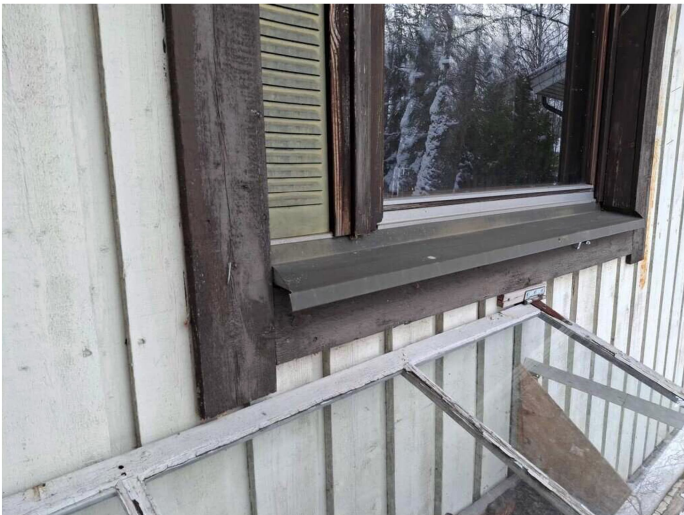
**Kuva 8** Ikkunat ovat alkuperäiset kolmikerroksiset, puuosilla. Ikkunoihin on liitetty vesipellitykset reunanostoin.

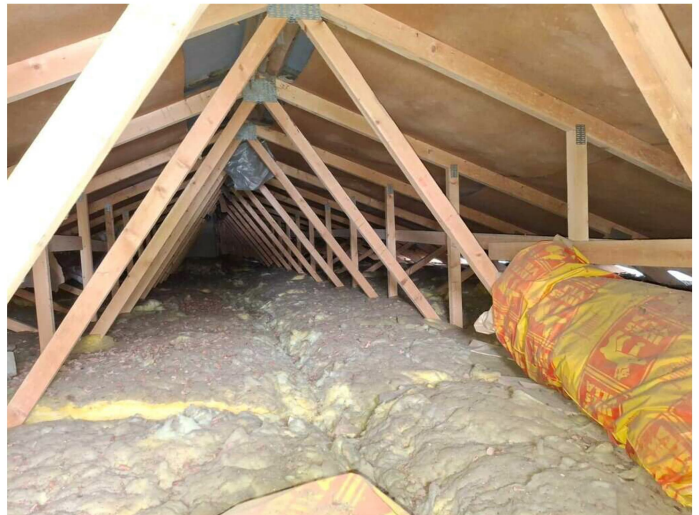
**Kuva 9** Kattotuolit ovat tehdastekoiset ja reunoiltaan itsekantavat. Vesikatteen uusimisen yhteydessä alkuperäinen pahvipohjainen "panssari" aluskate on jätetty paikoilleen. Vanhaa aluskatetta on osittain avattu, ohjeistuksena kattosaneerauksissa on vanhan aluskatteen poisto kokonaisuudessaan.

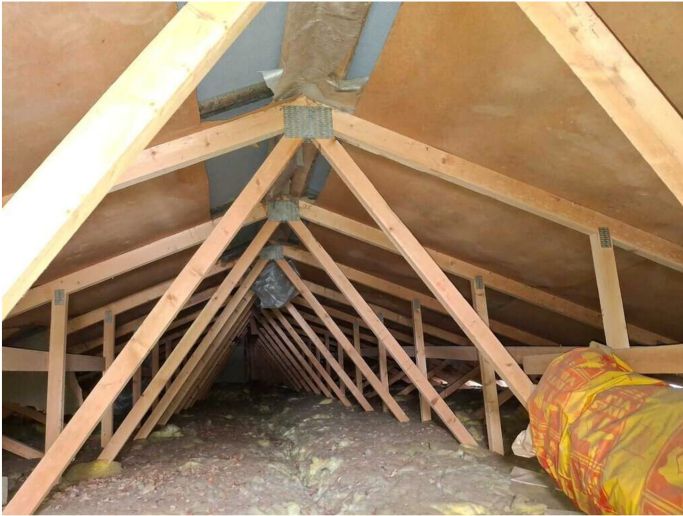
**Kuva 10** Yläpohjan eristeenä on lasivillaa 250-300 mm.

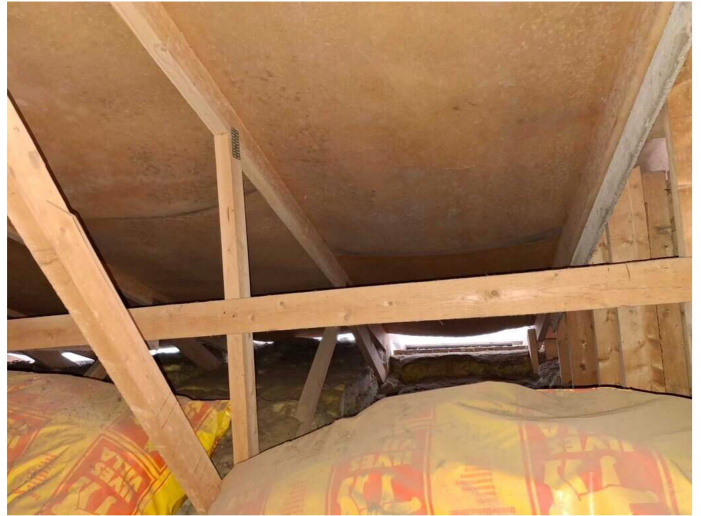
**Kuva 11** Yläpohja tuulettuu räystäiden kautta.

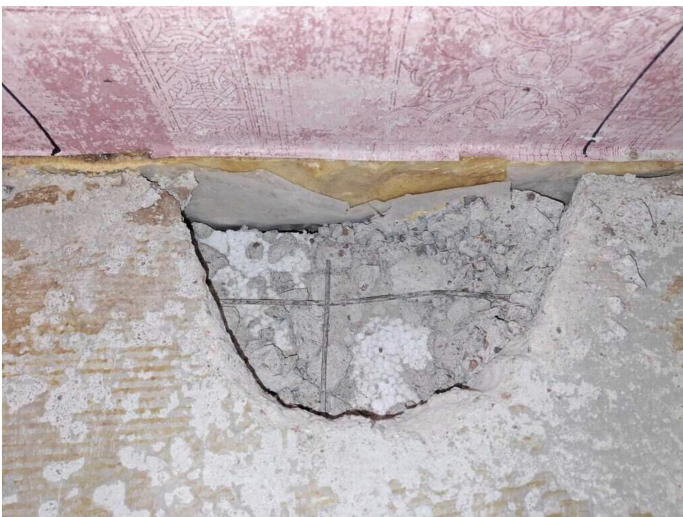
**Kuva 12** Rakenneavauskohta makuuhuoneen ulkoseinän kohdalta. Teräsbetonilaatta ja 4 mm:n rauditusverkko, betonilaatan korkeus noin 80 mm.

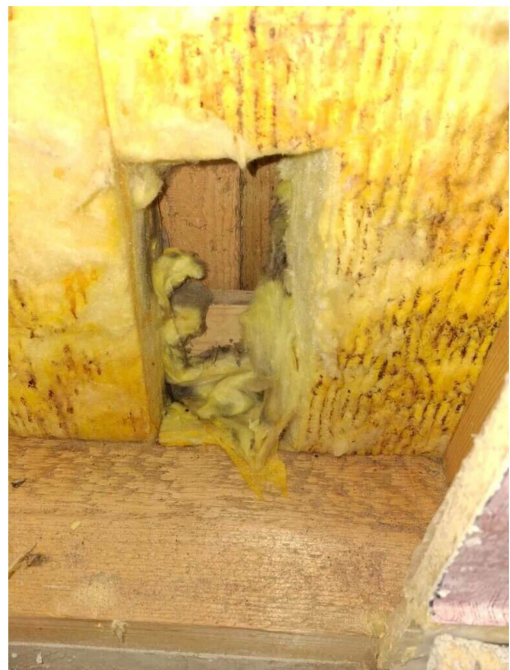
**Kuva 13** Ulkoseinärungon vahvuus on 50 x 125, rungon ulkopinnassa on 70 mm:n kovavilla-arkit.

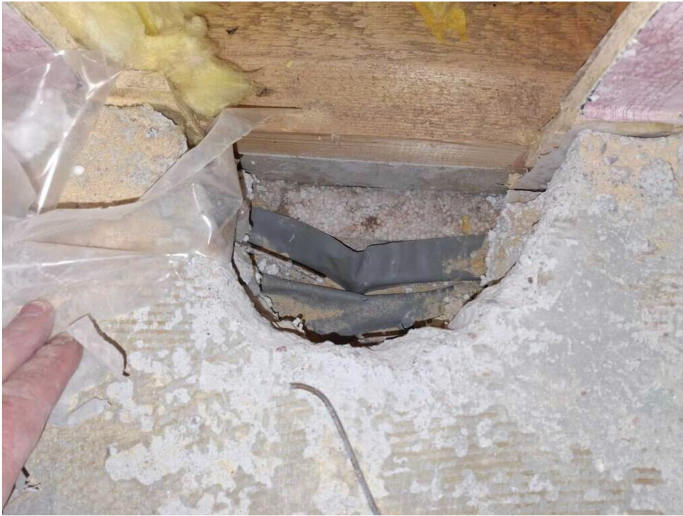
**Kuva 14** Rakenteista ei tullut kosteusvaurioon viittaavaa hajua.

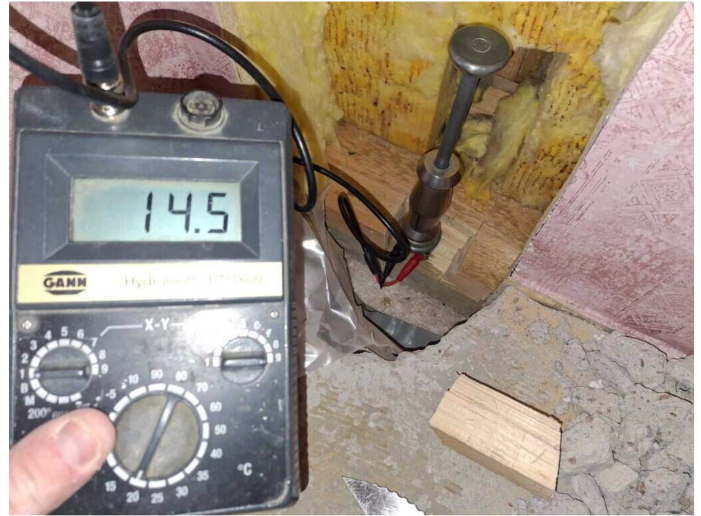
**Kuva 15** Elementin alaohjauspuun kosteus normaali, 14,5 painoprosenttia.

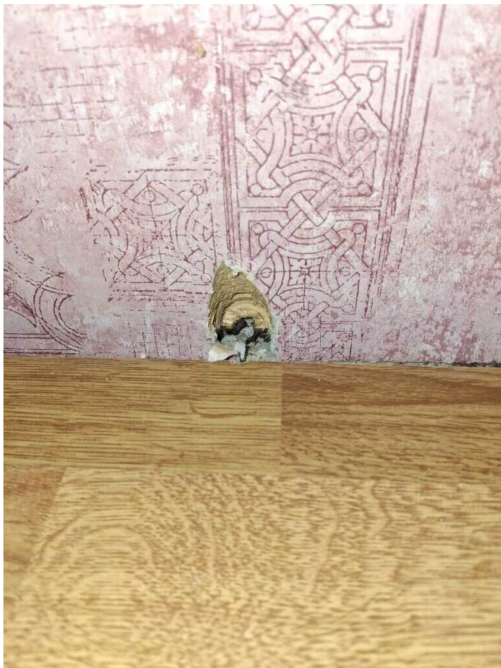
**Kuva 16** Samasta huonetilasta tarkastettiin väliseinän alajuoksun sijainti. Alajuoksu on lattiapinnan tasalla.

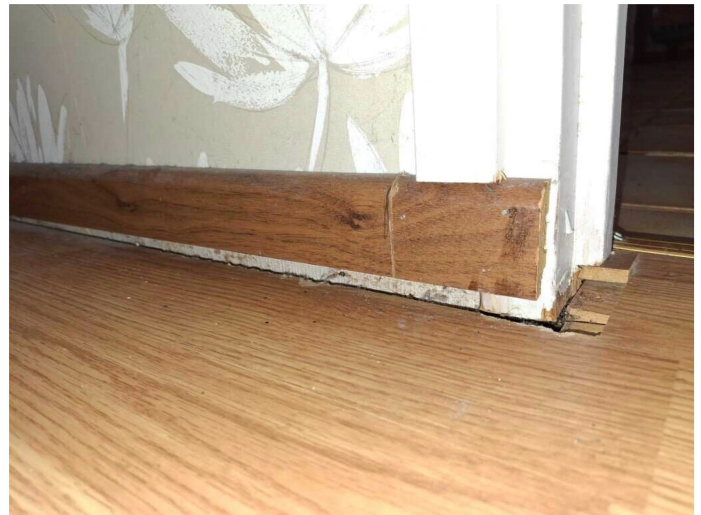
Lähes koko rakennuksen lattioissa todettiin olevan epätasaisuutta. Lähes kaikissa ovissa todettiin olevan vaurioita ja puutteita käynneissä. Rakennuksen maanvarainen betonilaatta on todennäköisesti epätiiviin täytön vuoksi painunut useasta kohdasta. Rakenneavauskohdasta poistetun laminaatin alla todettiin olevan kiilapaloja, joilla lattiapinnoitetta on pyritty oikaisemaan suoraksi epätasaisen pohjan vuoksi.

**Kuva 17** Listojen alla oli havaittavissa maanvaraisen betonilaatan painumaa.

-Huonetilojen osalle on suositeltavaa suorittaa lisätutkimuksia rakenneavauksin lattioiden epätasaisuuden syyn selvittämiseksi.

-Tutkimustuloksen mukaan laaditaan lattiarakenteelle korjaussuunnitelma.

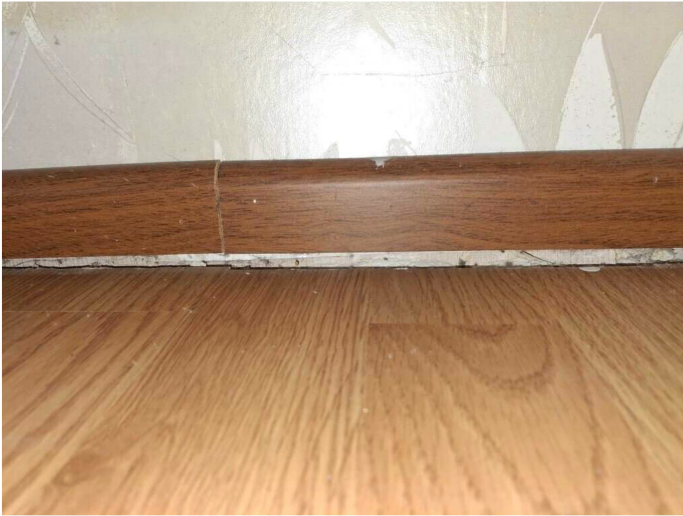
**Kuva 18** Painumarakoa.  
Maanvaraisen betonilaatan painuma /  
epätasaisuus on havaittavissa huonetiloissa  
kävellessä.

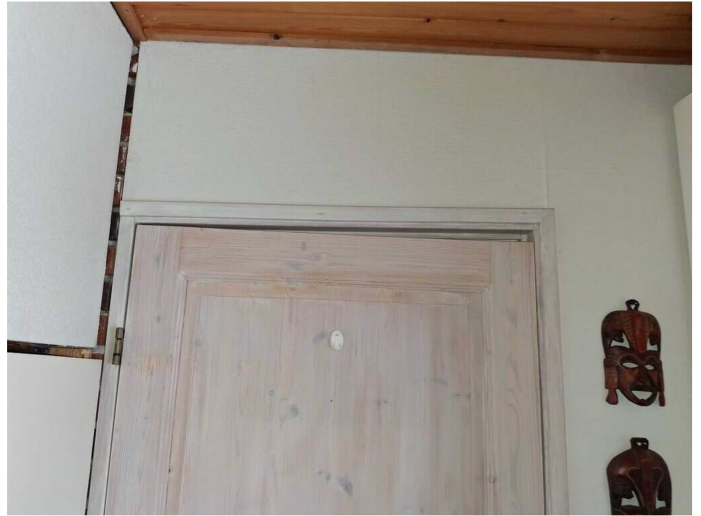
**Kuva 19** Ovien käynneissä oli havaittavissa puutteita

-Väliovet on tulossa uusittavaksi tai uudelleen asennettavaksi.

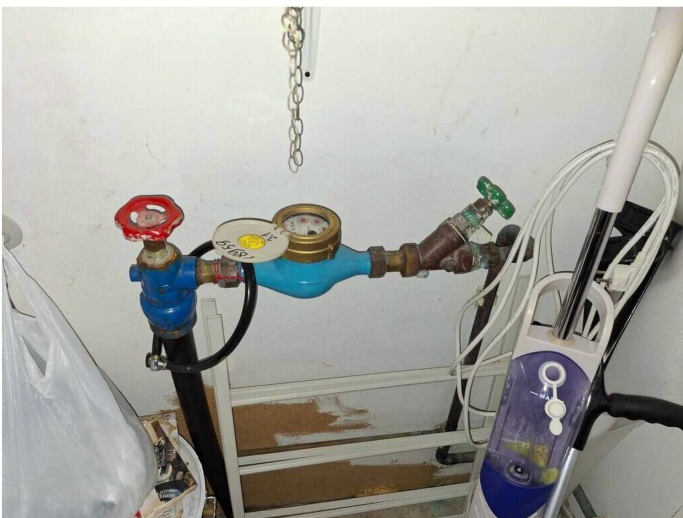
**Kuva 20** Vesimittarin molemmin puolin olevat  
mittarit olivat auki.

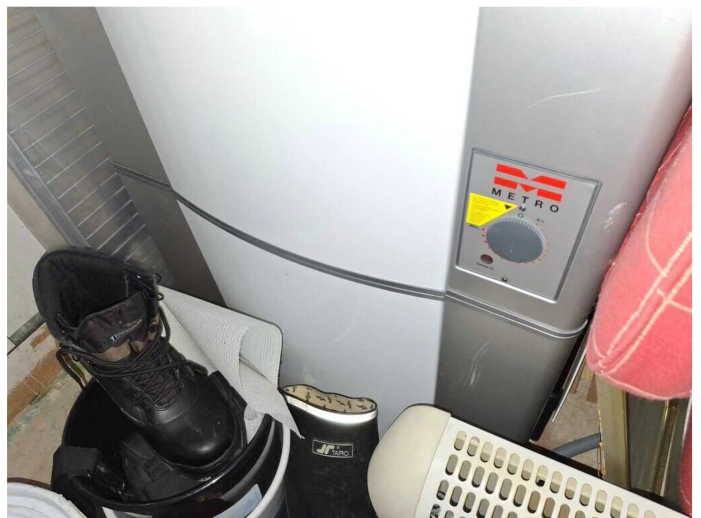
Lämminvesivaraajan alapuolelle ei saatu näköyhteyttä. Tarkastus vaatii tilan tyhjentämistä. Kartoitushetkellä vesimittarin sulkuventtiilit olivat molemmilta vesimittarin puolilta avoinna, vesi on suljettu kadulta. Vesipisteille avattiin hanat, tämä estää mahdollisia putkien jäätymisiä. Varastossa oli sähköpatteri päällä pelkästään vesimittaritulassa. Kartoituksessa kytkettiin päälle kaikki patterit ja lämpötila asennettiin 15°C, joka estää mahdolliset jäätymisvauriot.

**Kuva 21** Lvv-tilaan varastoitu tavara esti varaajan  
tarkastusta..

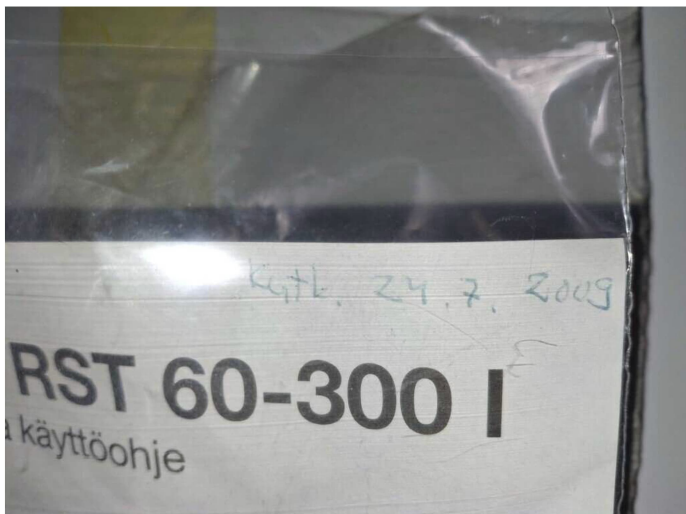
**Kuva 22** Varaajan asennusvuosi on 2009.

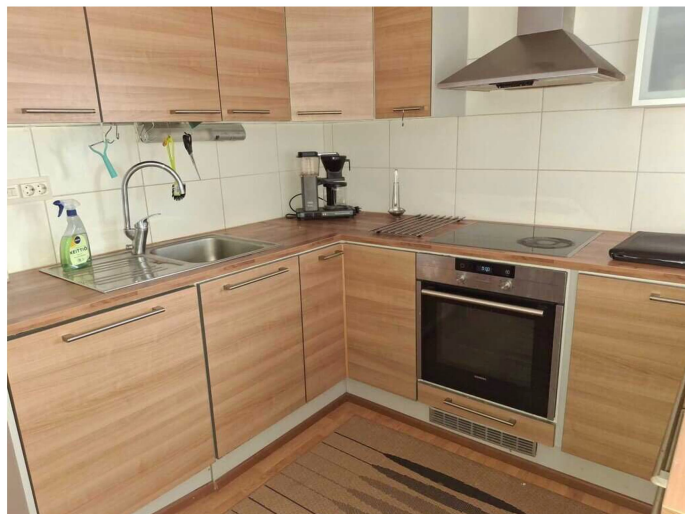
**Kuva 23** Keittiö on uusittu kalusteineen.

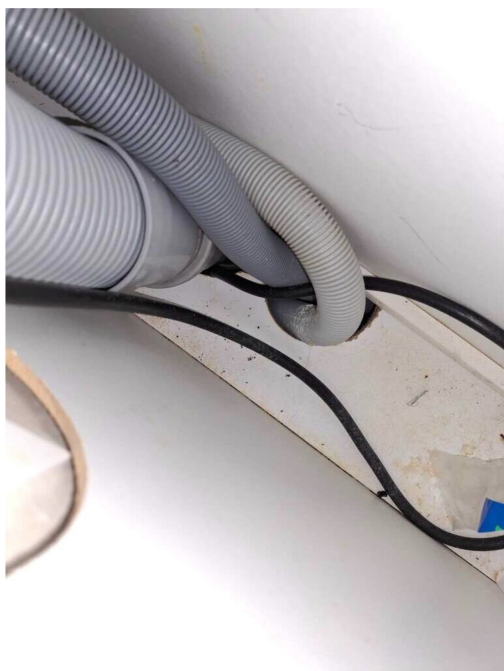
**Kuva 24** Keittiön allaskaapin rakenteissa ei havaittu vaurioita.

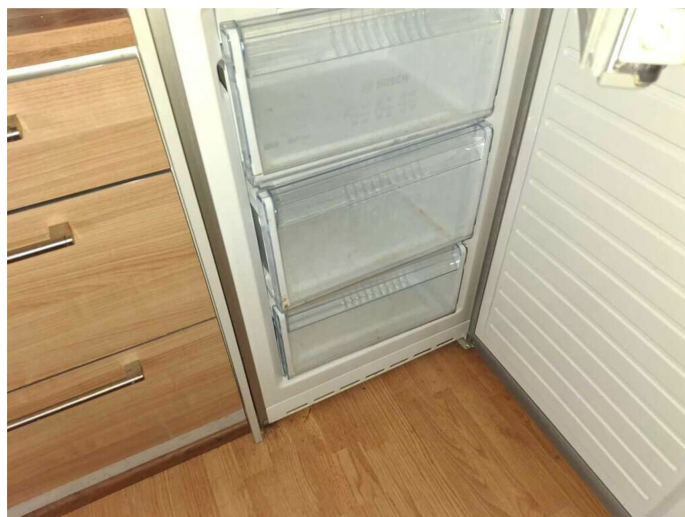
**Kuva 25** Jääkaapin alla ei havaittu vaurioita.

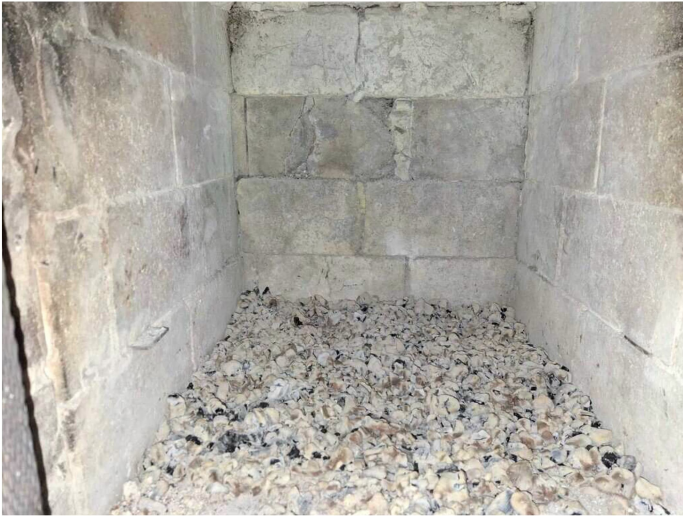
Takan tulipesän rakenteet ovat pääosin ehjiä, tiilien saumoissa on osittain irtoilua.

**Kuva 26** Takan tulipesän rakenteissa ei havaittu vaurioita.

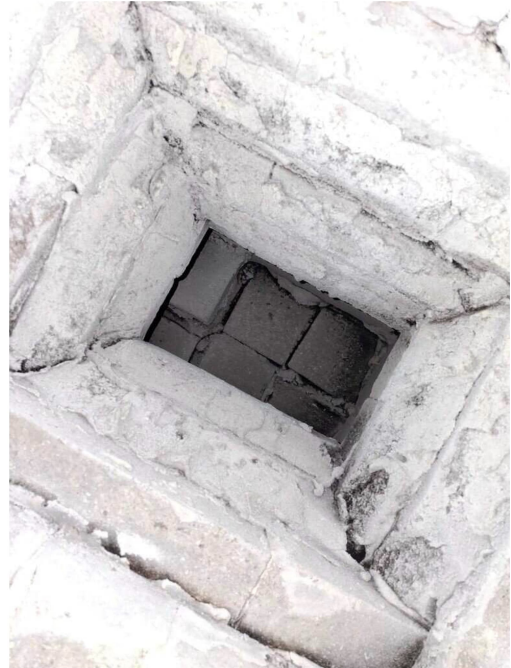
**Kuva 27** Takan tulihormin rakenteissa ei havaittu vaurioita.

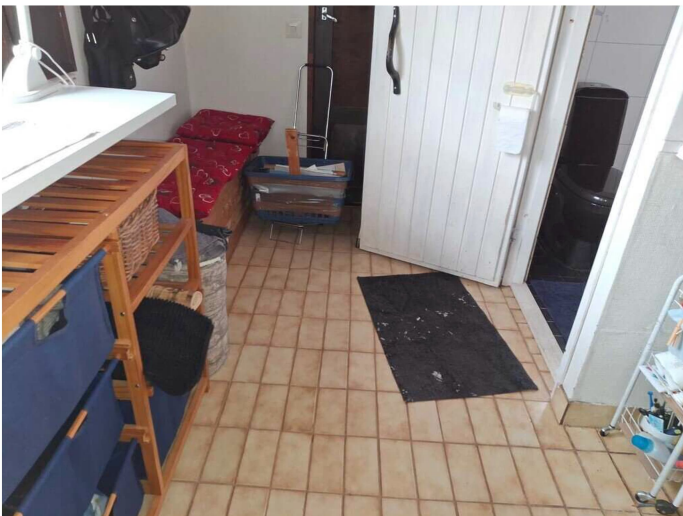
Kodinhuoltohuoneen lattialaatoitus on alkuperäinen ja ikääntynyt, laatoitus on pääosin irti alustastaan.

**Kuva 28** Kodinhoitohuoneen lattialaatoitus on alkuperäinen, laatoitus osittain kopona.

Seuraavassa kodinhoitohuoneen saneerauksessa:

- Uusitaan tilan lattialaatoitus vedeneristyksin ja reunanostoin.

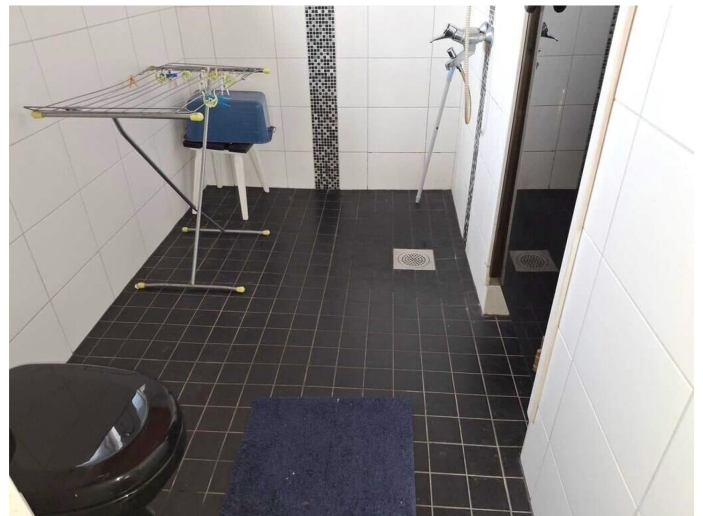
**Kuva 29** Pesuhuone ja sauna on saneerattu ilmeisesti vuonna 2009, päätelleen pesuhuoneen lattiakaivon vuosiluvusta. Tilan lattia ja seinäpintojen kosteus normaali.

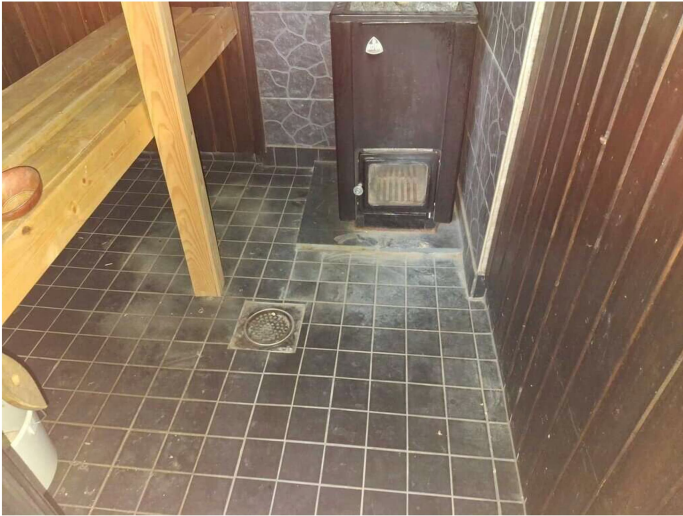
**Kuva 30** Saunan lattiapinnan kosteus normaali.

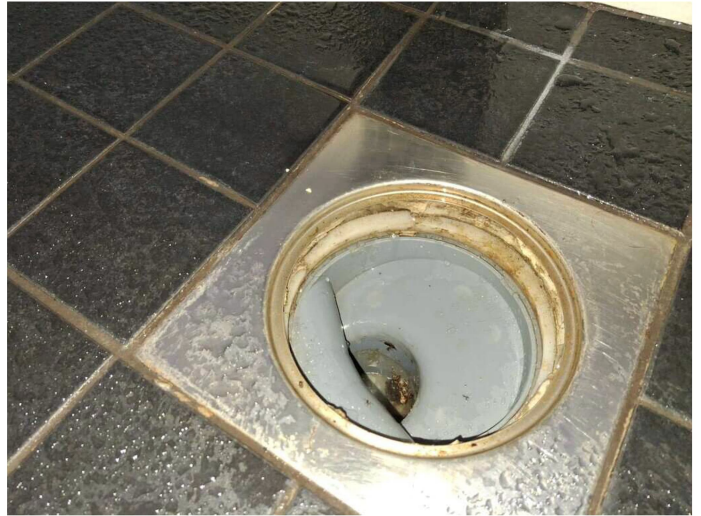
**Kuva 31** Lattiakaivossa nähtävissä vedeneristeen vahvikekangas.

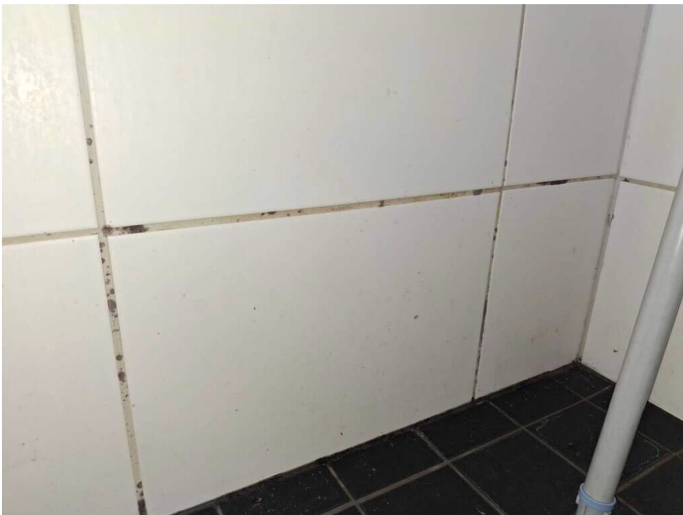
**Kuva 32** Pesuhuoneen seinälaattojen saumat tummuneet.

-Puhdistetaan pesuhuoneen ja saunan laattapinnat sekä saumat.

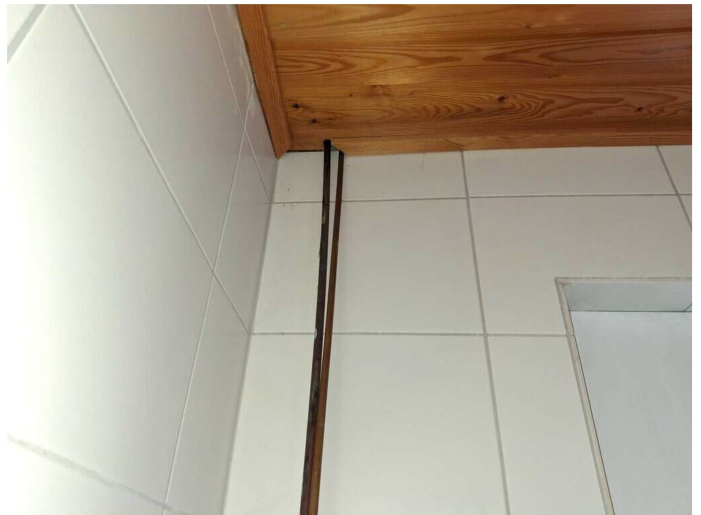
**Kuva 33** Pesuhuoneeseen käyttövesiputket on tuotu yläkautta ja pinnassa sekoittajalle.

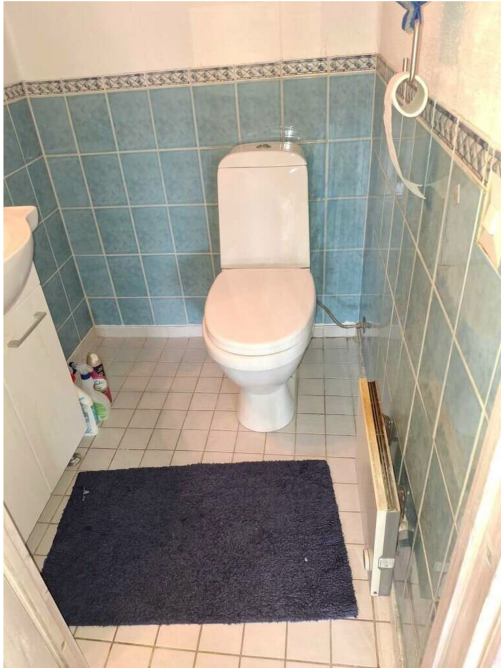
**Kuva 34** Wc:n lattiapinnan kosteus normaali.

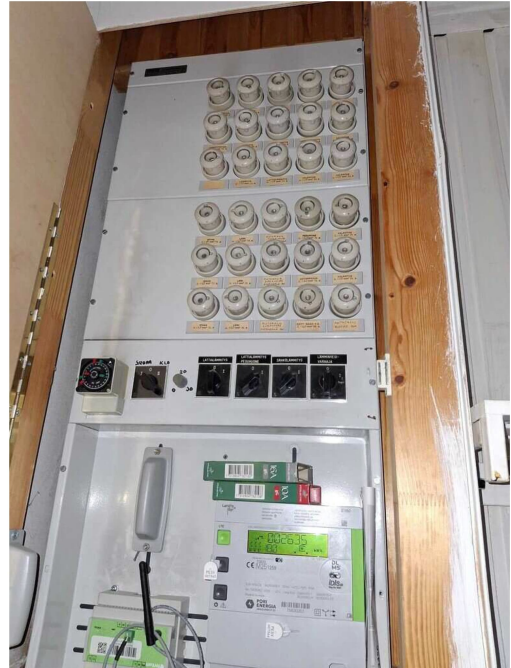
**Kuva 35** Pääsulaketaulu / sähköjärjestelmä on alkuperäinen
