# ASUNTOKAUPAN KUNTOTARKASTUS

Osoitteessa: Hadvalantie 19, 21500 Piikkiö

28.1.2026  
Kimmo Heino, RI(AMK)

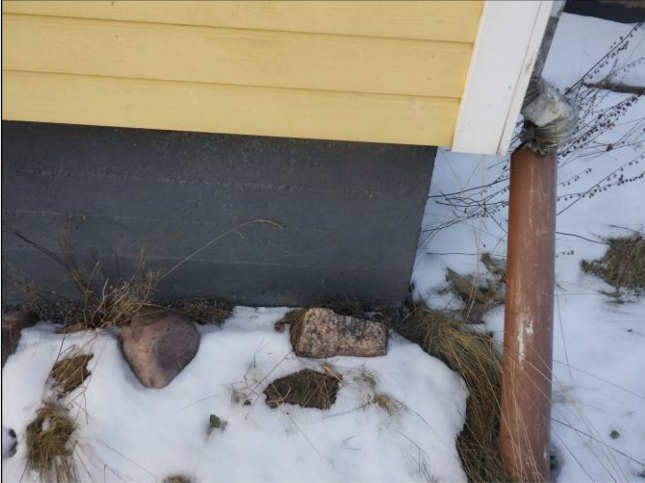
- Sokkelikorkeus on suositusten mukainen (30 cm tai korkeampi). Tällöin puurunkoisen ulkoseinän alaosaan ei kohdistu tavanomaista voimakkaampaa kosteusrasitusta mm. roiskevesien aiheuttamana.

Kuva 1. Sokkelikorkeus on asianmukainen.

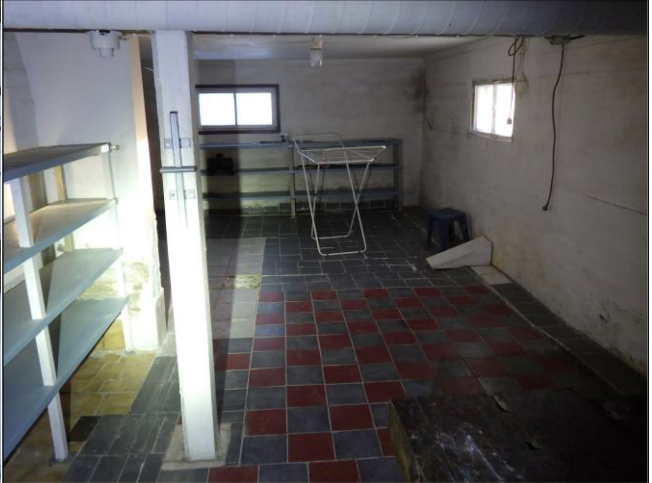
Kuva 2. Kellaritilaa.

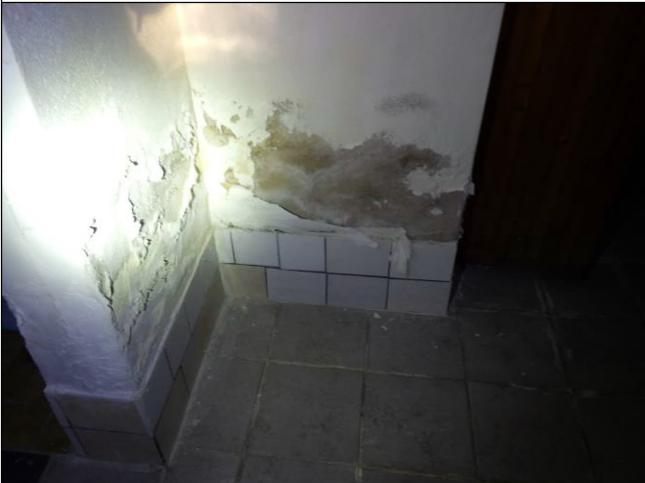
- Kuistin kohdalla sokkelipinnassa havaittiin pinnoitteen irtoamista.
- Kellaritiloissa seinien alaosissa ja lattiapinnoissa on runsaamman kosteuden aiheuttamaa pinnoitteen irtoamista ja kalkkihärmän kertymistä. Kosteusjäljet ovat suhteellisen runsaita. Tosin osittain jälkien esiintymiseen voi vaikuttaa rakennuksen olo kylmillään.

Kuva 3. Pinta irttoa seinien alaosissa.

- Perusmuurin vedeneristyksen uusiminen tulee kyseeseen, kun kohteella ryhdytään salaojituksen uusimiseen. Perusmuurin vedeneristeen ja salaojituksen toimivuuden tärkeys on riippuvainen kellaritilojen käyttötarkoituksesta. Asuintilamaisissa tiloissa kuivatuksen toimivuus on luonnollisestikin oleellisempaa. Vaatimattomammissa käyttötarkoituksissa, kuten varastokäytössä vähäisistä kosteuksista ei ole niin oleellista haittaa, kunhan tuuletus on toimivaa ja tiloissa ylläpidetään peruslämpöä.

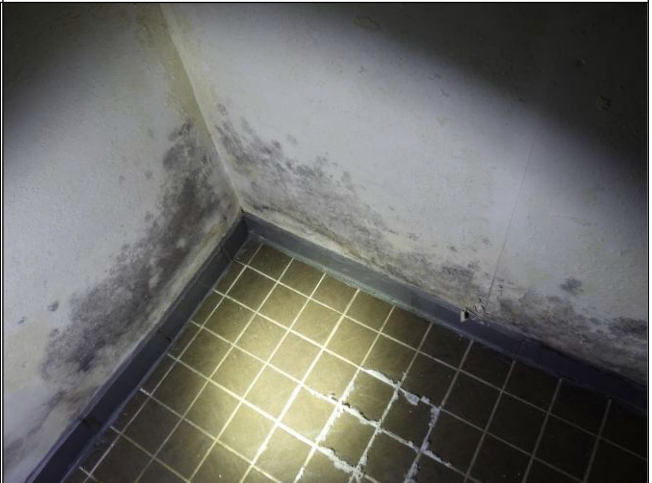
Kuistin alapuolisessa kellaritilassa maanvastaisten ulkoseinien sisäpuolelle on asennettu puukoolattua, levytettyä rakennetta. Usein kyseisen kaltaisissa toteutuksissa on mineraalivillalämmöneristys, mutta tämän olemassaoloa ei voitu todeta rakenteita rikkomatta.

Kyseinen rakenne on riskirakenne kohonneen kosteusvaurioriskin vuoksi. Puurakenteet, levytykset ja mineraalivillat ovat herkkiä muodostamaan mikrobikasvustoa, mikäli niihin kohdistuu runsaampaa kosteusrasitusta maaperästä. Betoniperusmuurin pinta voi olla kylmä varsinkin yläosastaan, jolloin sisäilman kosteus voi kulkeutua rakenteen läpi ja tiivistyä. Mahdollisesta vaurioituneesta rakenteesta voi päästä hajuja ja epäpuhtaushiukkasia sisäilmaan. Rakenteeseen ei toteutettu rakenneavausta, sillä korjaustarve on seinien alaosassa olevan mikrobikasvuston perusteella ilmeinen.

Kuva 4. Levitetyn seinän pinnalla mikrobikasvustoa.

- Kuistin alla puukoolattuja seinärakenteita tulee purkaa ja korvata kosteusteknisesti toimivammilla ratkaisuilla.
- Kellaritiloissa esiintyvät kosteudet tulee huomioida tilojen käytössä ja tiloissa käytettävissä materiaaleissa. Kosteutta sietämättömiä materiaaleja ei tule asentaa maanvastaisten rakenteiden pinnoille. Hyvin tiiviitä materiaaleja tulee lähtökohtaisesti välttää niin ikään.

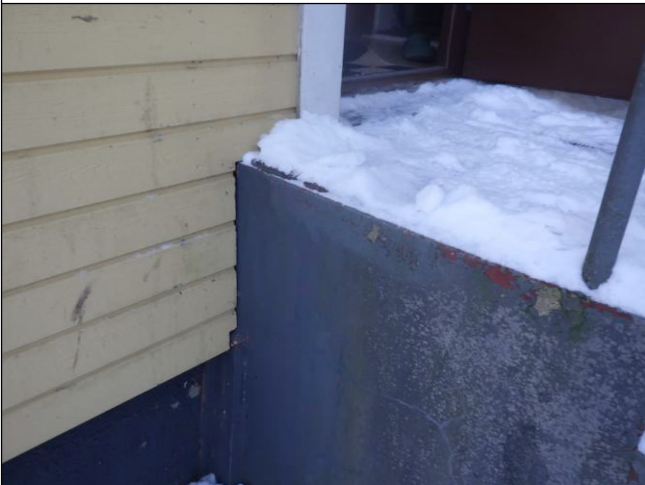
Pääoven portaikon betonirakenne on kuistin ulkoseinän puurungon edessä. Kastunut betonirakenne on voinut siirtää/voi siirtää kosteutta puurakenteeseen, johon voi muodostua laho- tai mikrobivaurioita. Riskin merkitystä pienentää se seikka, että kuisti on varsinaisista asuintiloista erillinen tila.

Kuva 5. Portaikko seinän alaosan edessä.

- Kuistin ulkoseinän alaosan kuntoa on suositeltavaa selvittää rakenneavauksella.

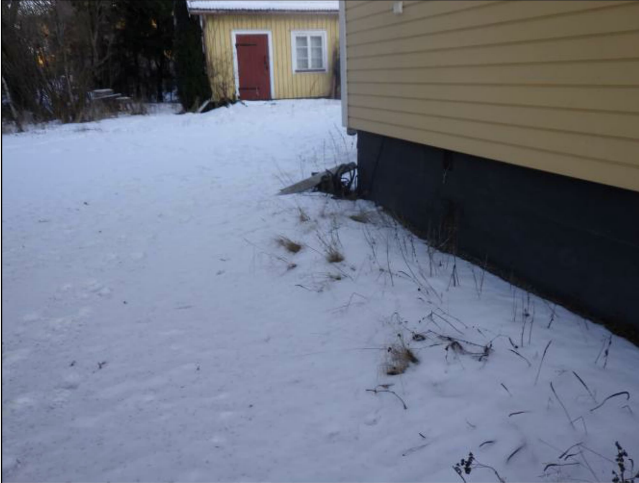
- Lumipeite häiritsi vierustojen tarkastelua.
- Vierustalta ei havaittu salaojakaivoja. Mahdollinen salaojitus on suurella todennäköisyydellä alkuperäistä.
- Kattovesiä on johdettu etäämmälle rakennuksesta lyhyillä kouruilla. Vedet jäävät melko lähelle rakennusta ja voivat aiheuttaa kellariin ylimääräistä kosteutta.
- Vierustalla ei ole merkittävää kasvillisuutta.

Kuva 6. Vierustaa.

- Salaojitus on saavuttanut teknisen käyttöikänsä. Kellarissa tehdyt havainnot kosteuksista viittaavat siihen, että kuivatusjärjestelyjä tulee parantaa. Näin ollen salaojituksen uusiminen on ajankohtaista. Kun salaojitus uusitaan, tulee perusmuurin vedeneristys uusita/asentaa, kuten myös routaeristys ja kattovesiviemärointi. Toimenpiteissä tulee varautua velvollisuuteen liittyä kunnan huolevesiverkkoon.  
Vierustan kallistukset tulee tarkistaa ja niitä tulee parantaa tarvittaessa. Suositeltava vähimmäiskaltevuus on 5cm/m, ainakin kolmen metrin etäisyydelle rakennuksesta.

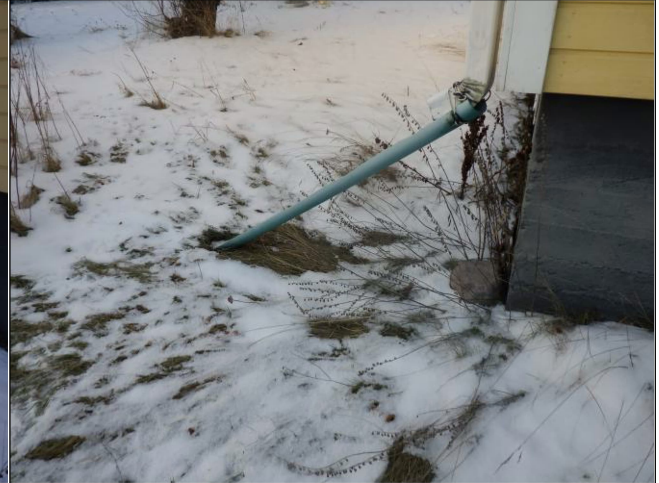
Kuva 7. Kattovesien ohjausta.

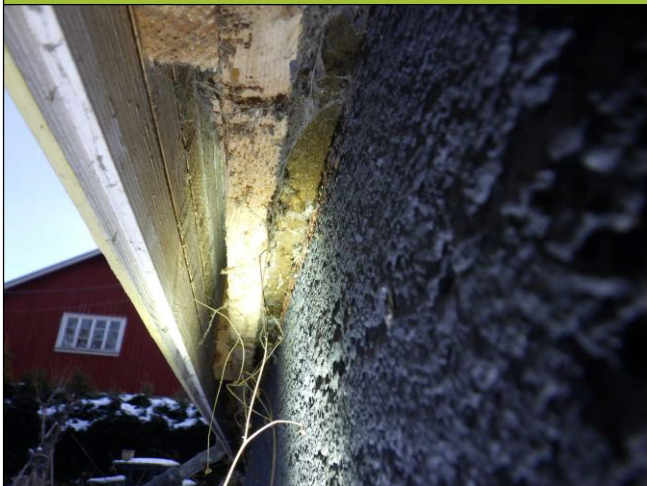
- Ulkoverhouspaneloinnissa ei havaittu lahovaurioita tai merkittävää halkeilua.
- Maalaus käsittely on melko hyväkuntoinen.
- Ulkoverhouksen taustalla on tuuletusrako.

Kuva 8. Verhouksen alaosa.

- Puisten ulkoverhousien tekninen käyttöikä on n. 50 vuotta ja huoltoväli olosuhteista riippuen 5...20 vuotta.

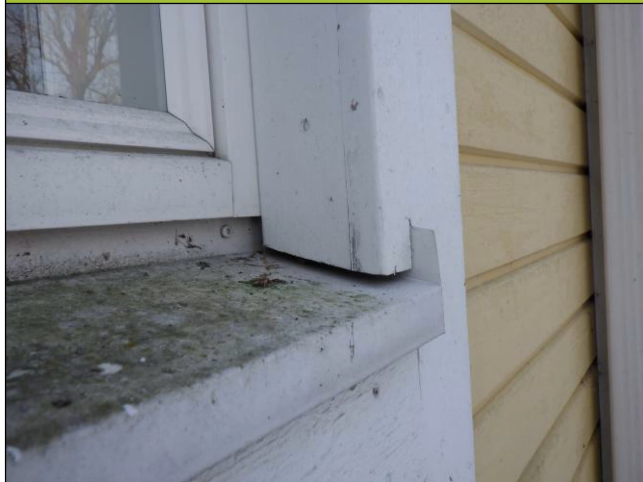
Kuva 9. Ikkunapellityksen toteutus asianmukais-  
ta.

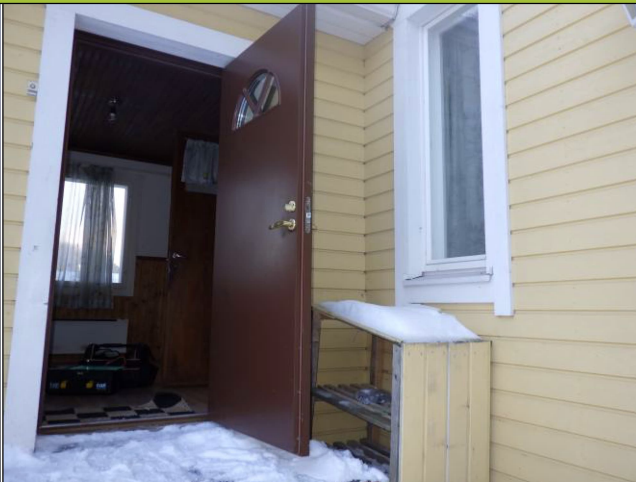
Kuva 10. Ulko-ovi.

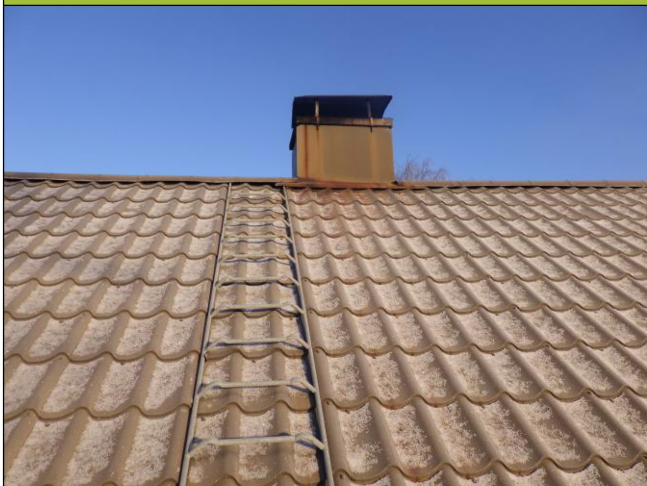
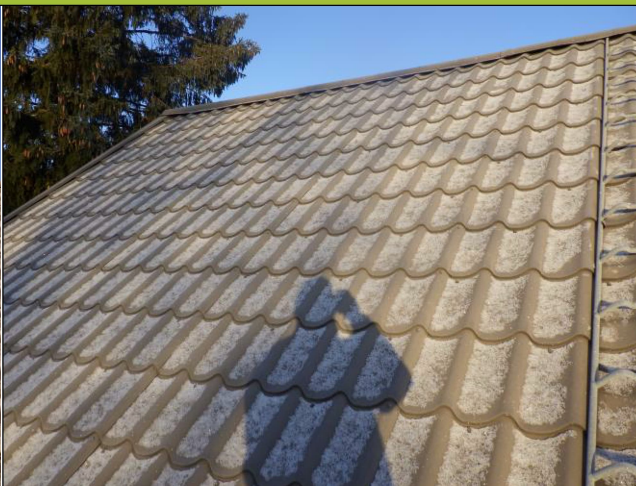
- Osittainen lumipeite häytti vesikaton tarkastusta.
- Vesikatteena on muotopelti.
- Kattopinnoitteessa ei havaittu hilseilyä.
- Kiinnikkeiden ei havaittu nousseen alustastaan.

Kuva 11. Vesikattoa.

Kuva 12. Vesikattoa.

- Peltikatteiden tekninen käyttöikä on normaaleissa olosuhteissa 40 vuotta.
- Lumiesteitä on suositeltavaa lisätä toisellekin lappeelle, sillä alue voidaan katsoa oleskelualueeksi.
- Vesikatto tulee tarkastaa, kun lumet ovat sulaneet.
- Savupiipun kunto tulee tarkastuttaa ennen mahdollisia tulisijojen käyttöönottoja. Vesikatteen yläpuolisen osan tekninen käyttöikä on 30 vuotta ja muilta osin 50 vuotta, kun kyseessä on säännöllinen tulisijakäyttö. Kohteessa tulee varautua sisäpuolisen putkituksen tai pinnoittamisen tarpeeseen, sekä piipun yläosan muurausten korjaamiseen.
- Yläpohjan tuuletuksen parantaminen tulee kyseeseen mm. seuraavan vesikattosaneerauksen yhteydessä, tai tilanteessa, jossa yläkerran tiloissa suoritetaan merkittävämpiä muutoksia.

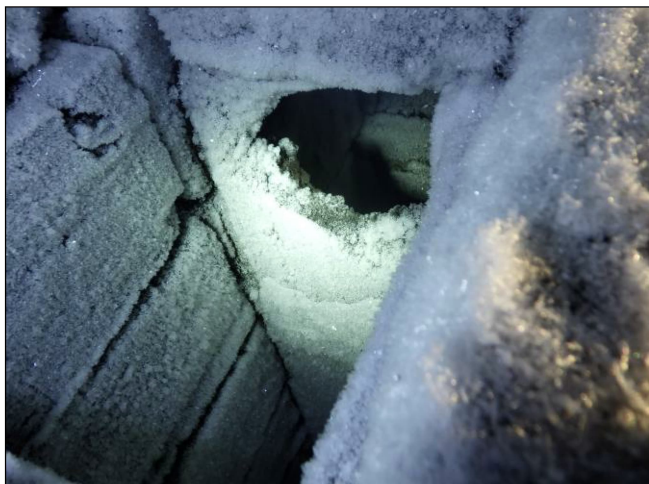
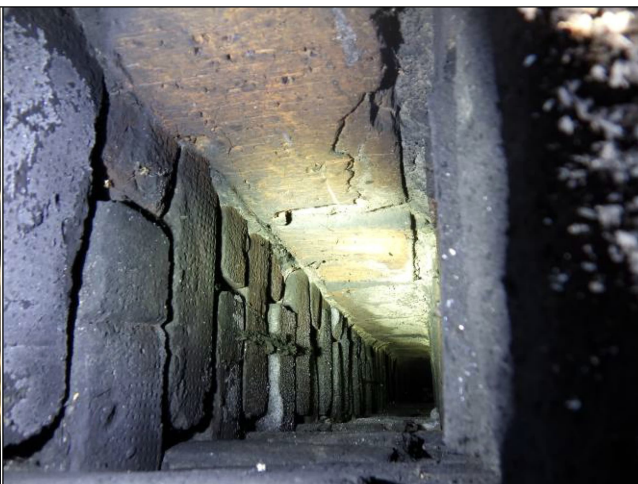
- Katolle johtaa seinätikkaat. Katolla on savupiipulle johtavat lapetikkaat.
- Katolla on lumiesteitä pääsisäänkäynnin puoleisella lappeella.
- Savupiipun yläosan tiilissä ja muuraussaumoissa on rapautumista.

Kuva 13. Savupiipun hormi.

Kuva 14. Savupiipun hormi.

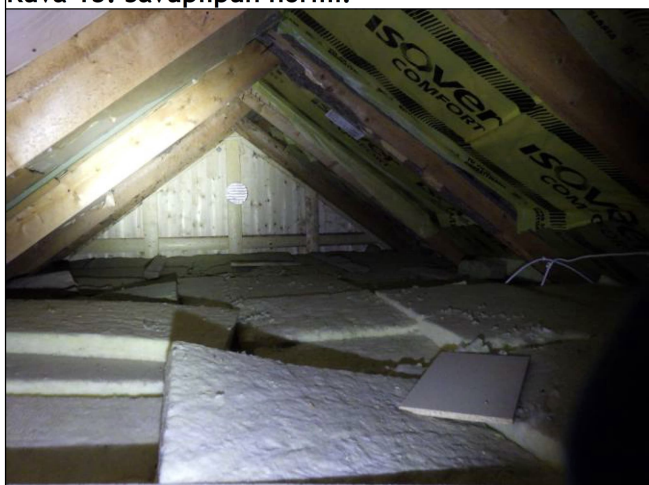
Kuva 15. Yläpohjaa.

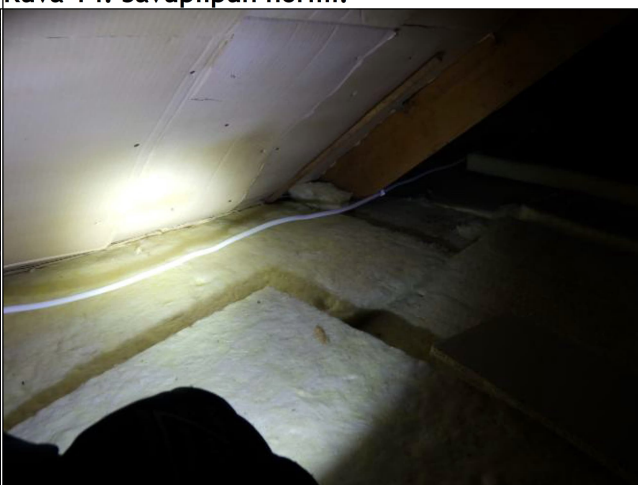
Kuva 16. Tuuletusrako puuttuu.

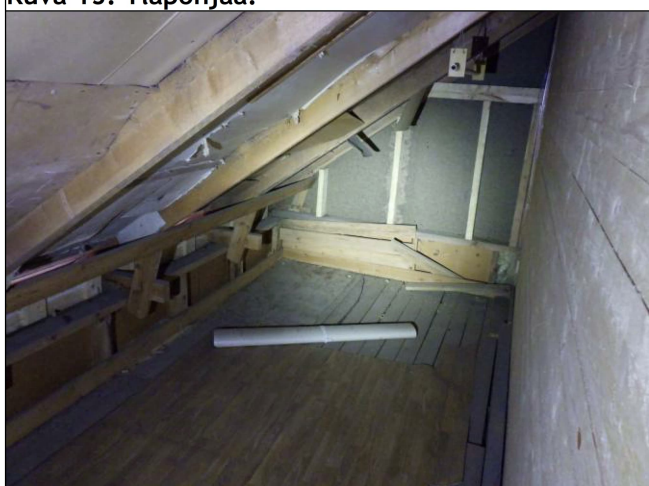
Kuva 17. Sivuu-ullakko.

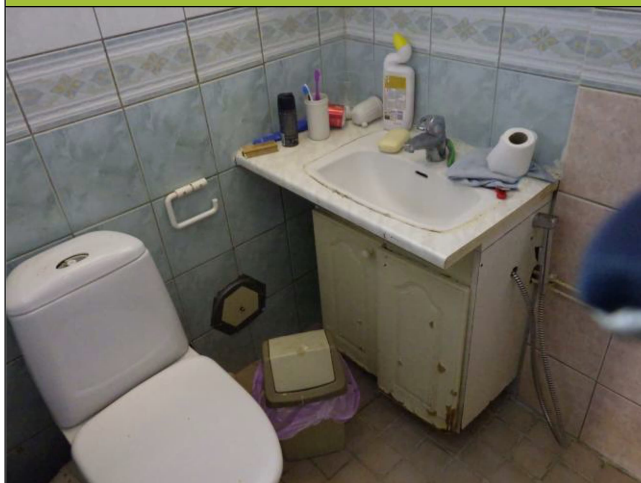
Kuva 18. Pesuhuone/wc.

- Mikäli tilassa on käytetty vedeneristeitä, ovat ne varhaisimpia käytössä olleita tuotteita. Materiaalit, ohjeet ja tietotaito ovat kehittyneet. Tekninen käyttöikä alkaa joka tapauksessa olla saavutettu, joten tila on suositeltavaa saneerata.
- Kuten vesiputkiasennukset ja lämmitysputkiasennukset, myös viemäreiden vesilukkojen kunto ja säiliöt yms. tulee tarkistaa mahdollisten jäätymisvaurioiden varalta.

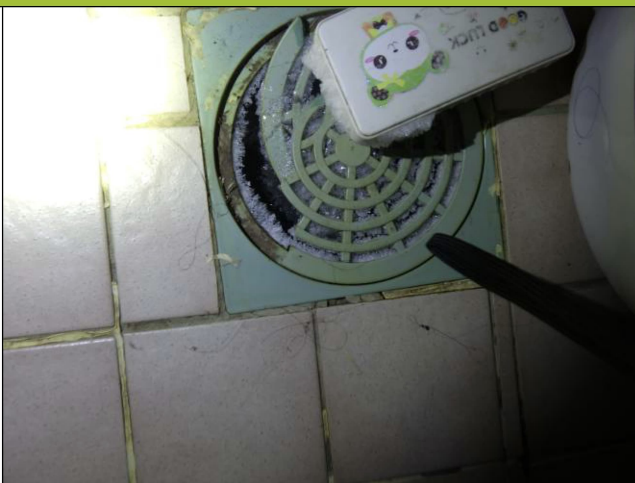
Kuva 19. Lattiakaivo jässä.

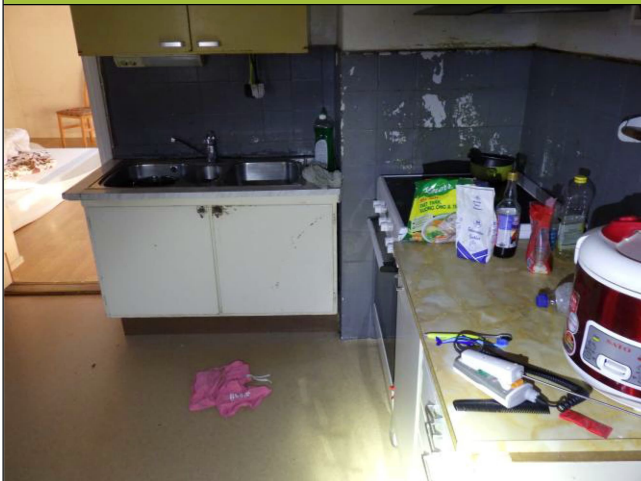
Kuva 20. Keittiö.

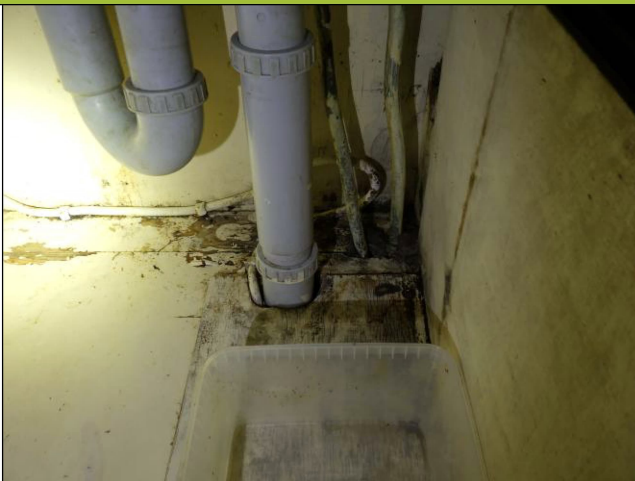
Kuva 21. Pesuallaskaapin pohjalla kosteusjälkiä.

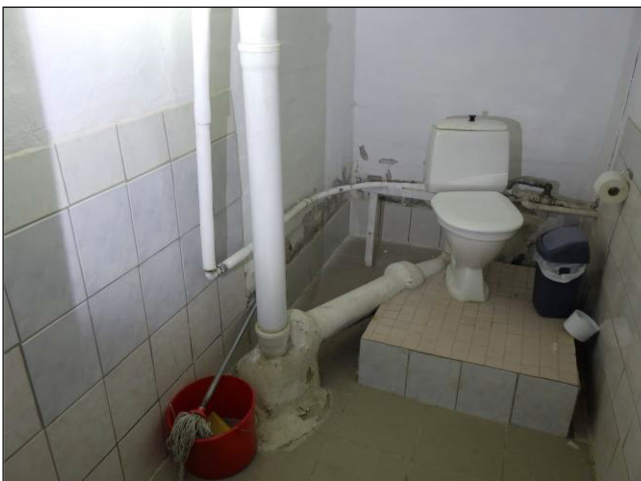
Kuva 22. Wc kellarissa.

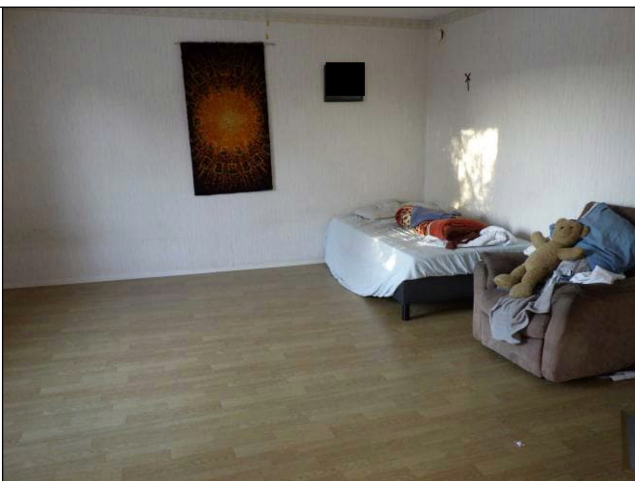
Kuva 23. Sisätilaa.

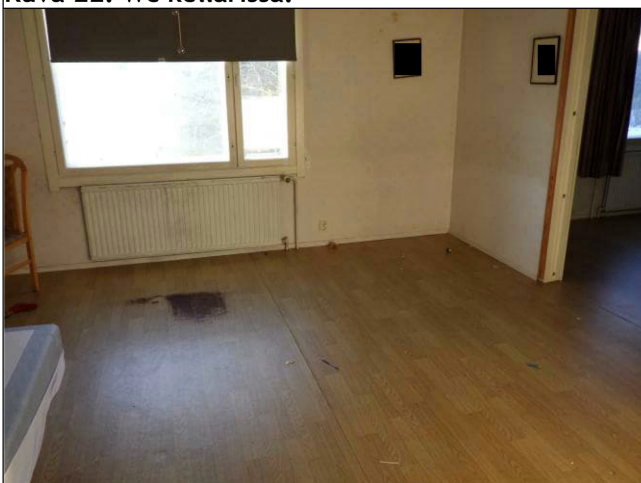
Kuva 24. Sisätilaa.

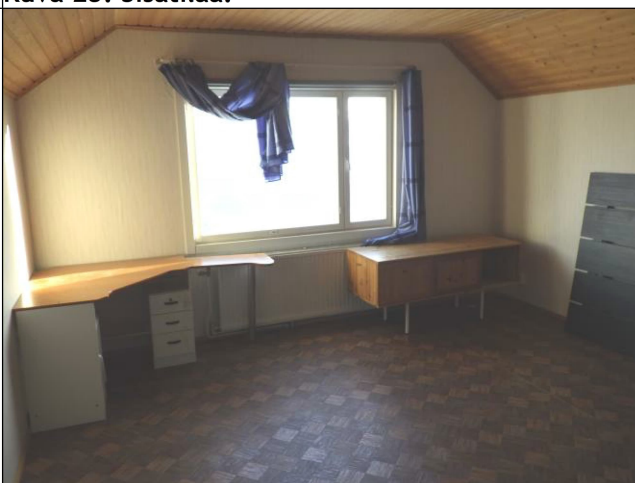
Kuva 25. Kosteuden aiheuttama jälki yläkerran katossa.

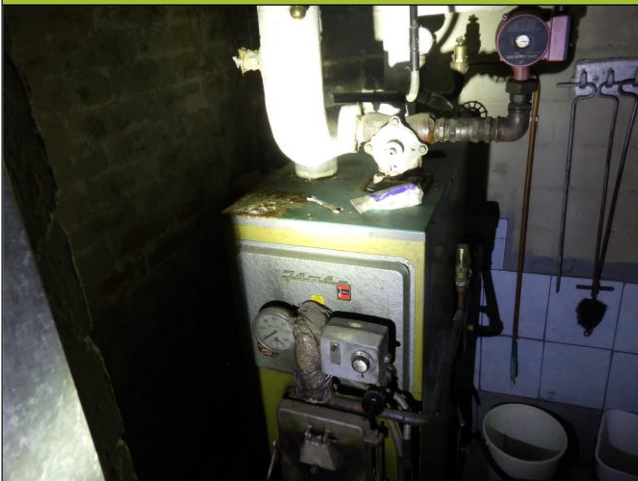
Kuva 26. Öljykattila.

- Fossiilisen öljyn käytöstä lämmitykseen ollaan luopumassa, joten kohteessa on suositeltavaa selvittää korvaavaa lämmönlähdettä, kuten ilma-vesilämpöpumpua.
- Öljysäiliö on joka tapauksessa suositeltavaa tarkastuttaa.
- Järjestelmän kunto tulee selvittää mahdollisten jäätymisvaurioiden varalta.
- Sähköpattereiden tekninen käyttöikä on 25 vuotta. Kohteen patterit ovat ikääntyneitä, joten uusimistarpeisiin tulee varautua.

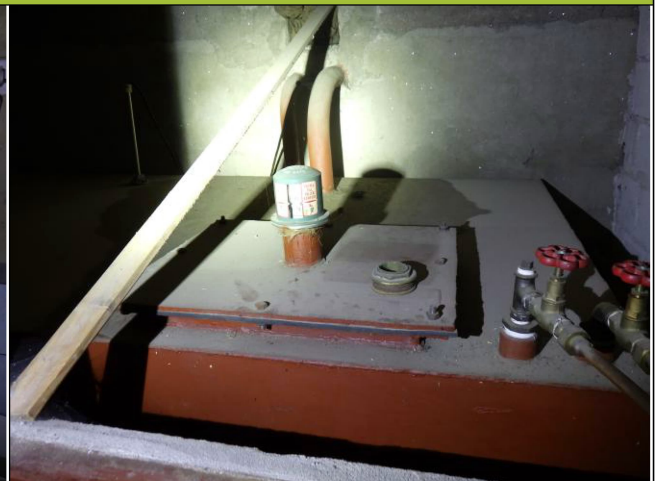
Kuva 27. Öljysäiliö.

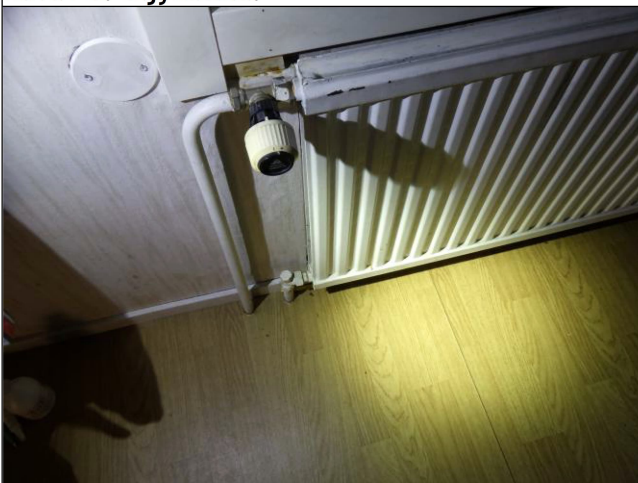
Kuva 28. Lämmituspatter.

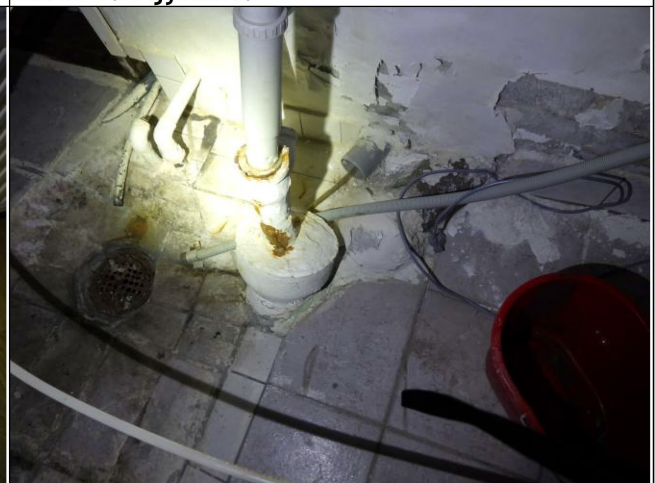
Kuva 29. Kellarissa vanhaa viemäriä.

- Käyttövesiputkiston kunto tulee selvittää ennen käyttöönottoa. Joka tapauksessa putkisto alkaa olla ikääntynyttä ja uusimistarpeisiin tulee varautua.
- Kunnan käyttövesiverkkoon liittymistä on edellytetty.
- Alkuperäiset viemäriputket on suositeltavaa uusia kellarissa ja talon ja tarkastuskaivon välillä.

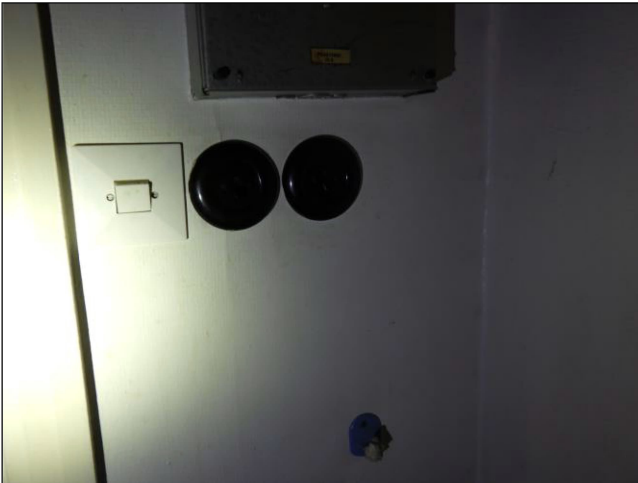
Kuva 30. Vanhoja valonkatkaisijoita.

- Sähköasennukset tulee tarkastuttaa sähköalan ammattilaisella. Kohteessa tulee varautua laajempiinkin muutokset ja täydennystarpeisiin.
