## **KUNTOTARKASTUS ASUNTOKAUPAN YHTEYDESSÄ**

**SISKONKATU 8  
15610 LAHTI**

**25.2.2026**

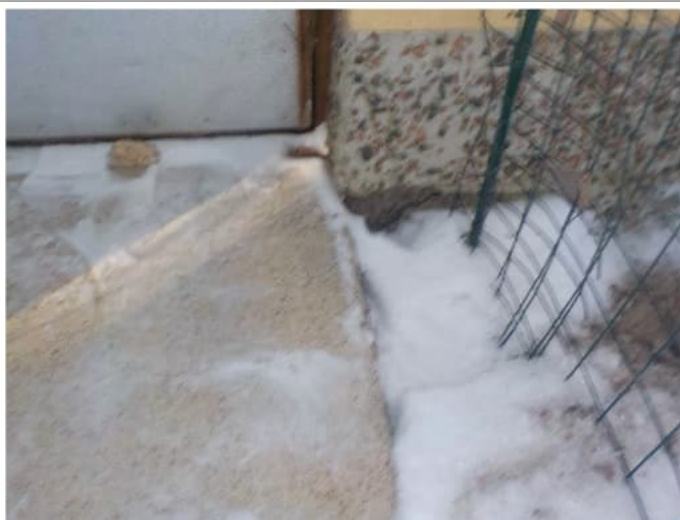
| 7. Perustukset, sokkelit, alapohjat ja rakennuksen vierusta | | | | |
|---|---|---|---|---|
| PERUSTUKSET JA PERUSMUURIT (SOKKELIT) | <ul style="list-style-type: none"><li>Paikoin sokkelissa havaittiin halkeamia, joita on joskus paikattu. Osin lumipeite hankaloitti sokkelin tarkastamista. Paikoin rakennuksen nurkilla ja ovien läheisyydessä havaittiin selvemmin sokkelin halkeamia/lohkeamia.</li><li>Perusmuurin ulkopuolisesta vedeneristyksestä ei saatu havaintoa.</li><li>Kohteen ns. valesokkelirakenne luokitellaan nykyään riskirakenteeksi, koska ulkoseinien alaosiin voi kohdistua helpommin maakosteusrasitusta ja kosteuden tiivistymistä. Rakenneleikkauspiirustusten perusteella ulkoseinien alaosissa on kaikilta osin valesokkelirakenne, mutta paikoin ulkoseinien alaosat sijaitsevat lattianpinnan tasolla (selvemmin maanpintaa korkeammalla). Teknisen tilan ulkoseinän alaosaan tehtiin rasiapora-avaus. Avauksen kohdalla ulkoseinän alaosassa ei näkyviltä osin havaittu aistinvaraisesti merkkejä selvistä vaurioista sekä avauksesta suoritettujen mittausten lukemat olivat normaaleja, ks. taulukko.</li></ul> | | | |

Sokkelin alaosan lohkeamaa/halkeamaa.

- Rakennuksen vierustojen ja sokkelin tarkastaminen lumettomana ajankohtana.
- Perusmuurin ulkopuolisen vedeneristyksen asentamista suositellaan (mikäli vedeneristystä ei ole asennettu).
- Sokkelin kunnan tarkkailu ja huoltotoimenpiteet aina tarpeen mukaan.
- Rakennuksen vierustoille leviävä kasvillisuus on aina syytä poistaa. Rakennuksen vierustat suositellaan myös tarvittaessa puhdistettavaksi lumesta talvisin. Tarvittaessa vierustoille voidaan asentaa raekooltaan suurempi sepelikaistale tai vastaava.

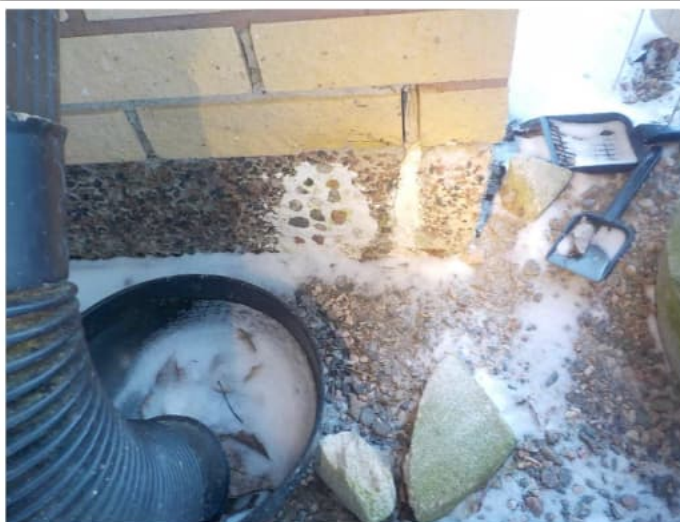
Nurkan sokkelin paikkau jälkiä.

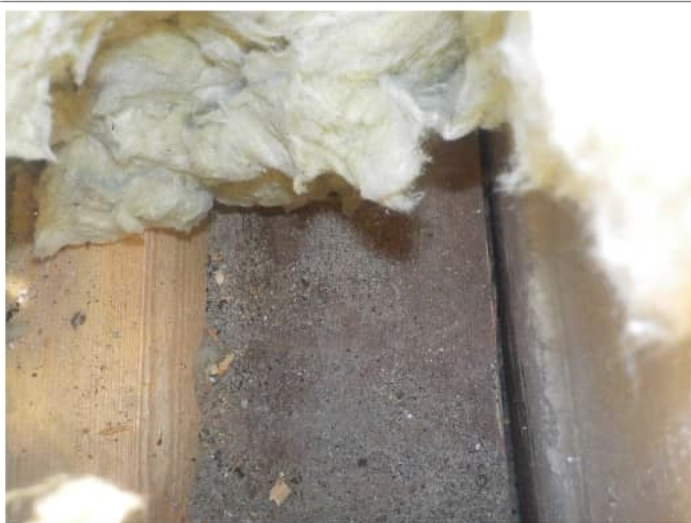
| 7. Perustukset, sokkelit, alapohjat ja rakennuksen vierusta | | | | |
|---|---|---|---|---|
| Ulkoseinän alimmaisten villaeristeiden suhteellisen kosteuden mittaus | - | 42,6 | 2,3 | 2,4 |
| Ulkoseinän alasidepuun kosteuden mittaus | 10,1 | - | - | - |

Ulkoseinän alaosan rasiapora-avaus.

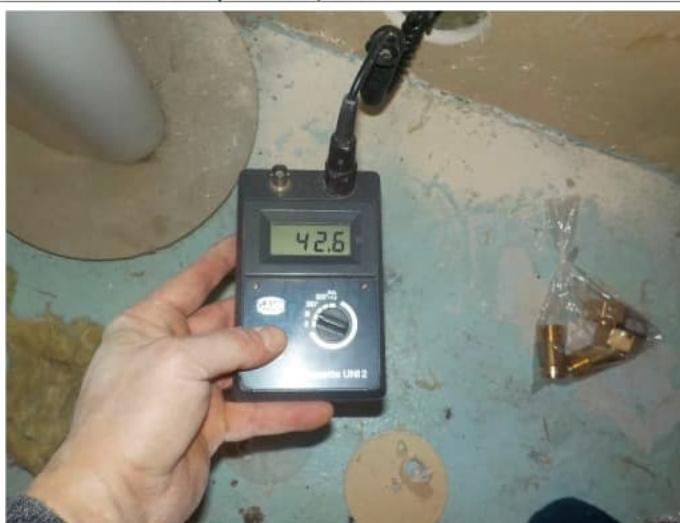
Ulkoseinän alimmaisten villaeristeiden suhteellisen kosteuden mittausta.

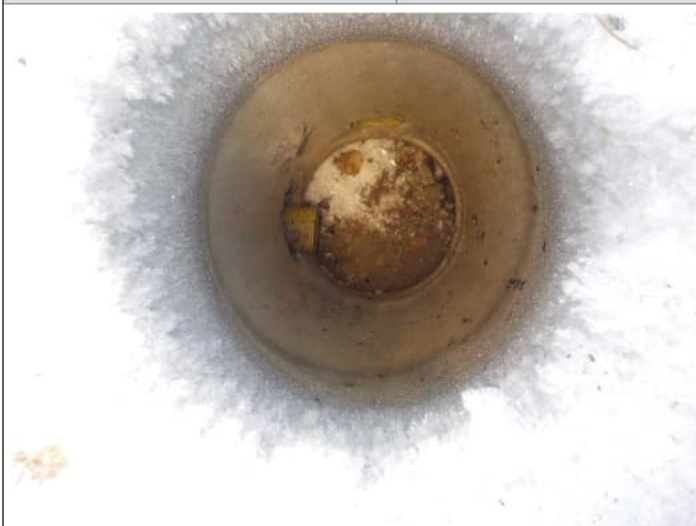
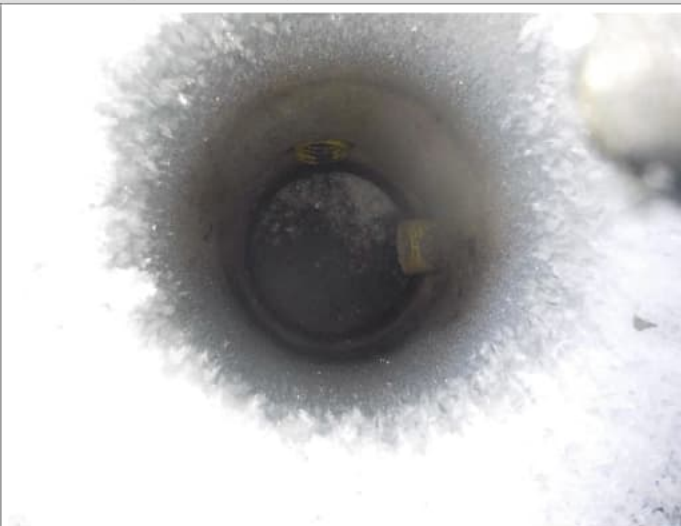
- Salaojista saatiin takapihan puoleisten nurkkien tarkastuskaivoista havainto. Salaojien tarkastuskaivoissa ei mahdollisesti ole rakennusajankohdalleen tyypilliseen tapaan pohjia. Salaojat ovat vähitellen saavuttamassa teknisen käyttöikänsä. Yleensä ko. rakennusajankohdan salaojat eivät kaikilta osin muutenkaan vastaa laadultaan ja toteutukseltaan nykyisiä salaojajärjestelmiä.
- Syöksytorvien kautta valuvat kattovedet on johdettu rännikaivoihin ja saadun tiedon perusteella niistä putkilla pois rakennuksen vierustalta.

Salaojien tarkastuskaivo.

- Sadevesien poistojärjestelmän puhtauden ja toiminnan tarkkailu. Mm. rännikaivot puhdistetaan tarvittaessa jäältä tai roskista.
- Kesäaikaan salaojien toimintakunnon selvittämistä (videokuvaus) ja huoltoa (huuhtelu) suositellaan. Tulevaisuudessa salaojien uusimiseen kannattaa joka tapauksessa varautua. Toimiva salaojajärjestelmä vähentää perustusten ja alapohjarakenteiden kosteus- ja routavaurioriskiä oleellisesti. Salaojien huoltoa (huuhtelu) suositellaan yleisesti 5 vuoden välein.

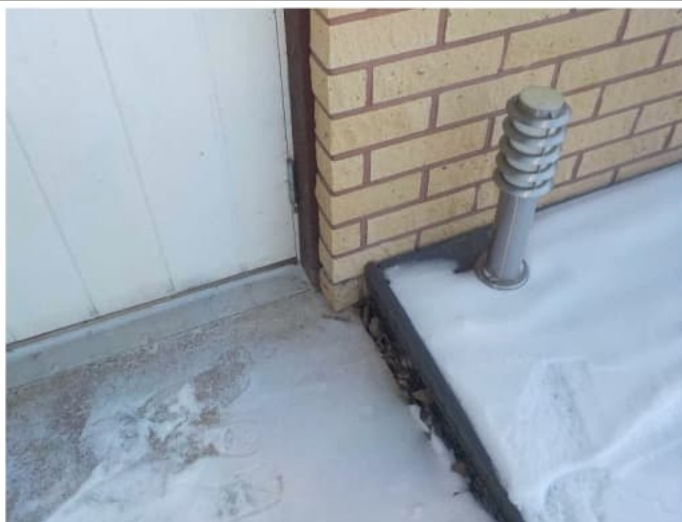
| <b>HAVAINNOT</b> | <ul style="list-style-type: none"> <li>Rakennuksen julkisivujen tiiliverhouksessa havaittiin paikoin saumojen kohdalla halkeamia ja rapaumaa. Myös tiilien kohdalla havaittiin paikoin halkeamia. Usein halkeamat pysyvät muuttumattomina. Taka-/sivupihan puoleisen ulko-oven vierellä havaittiin yhden alimmaisen tiilen selvemmin irronneen kiinnityksestään sekä mm. autotallin nurkalla havaittiin selvemmin tiiltä saumausten rakoilua.</li> <li>Paikoin yläpohjan päätylaudoituksissa ja räystäslaudoituksissa havaittiin normaalia säärasitusta. Terassilla ei havaittu näkyviltä osin merkittäviä vaurioita. Terassin valokatteessa on muutamia reikiä. Valokate on mahdollisesti muutenkin ikääntymässä.</li> <li>Tiiliverhouksen alaosien kautta tapahtuva tuulettuminen on järjestetty alimman tiilirivin tuuletussaumojen kautta. Paikoin tuuletussaumoissa havaittiin jonkin verran laastia.</li> </ul> |

Ulko-oven viereltä kiinnityksestään irronnut tiili.

| <b>TOIMENPIDESUOSITUS</b> | <ul style="list-style-type: none"> <li>Nykyisellään, tarvittavilta osin ja mahdollisuuksien mukaan tiiliverhouksen "huoltotoimenpiteitä" suositellaan. Tiiliverhouksen kuntoa suositellaan myös aina tarkkailtavaksi. Tuuletussaumojen puhdistusta tarvittavilta osin suositellaan.</li> <li>Ulkoisia puuosia sekä mm. terassin valokatetta huolletaan ja uusitaan aina tarpeen mukaan. Julkisivun puuosat suositellaan huoltomaalattavaksi 6 – 12 vuoden välein ilmansuunnasta riippuen.</li> </ul> |

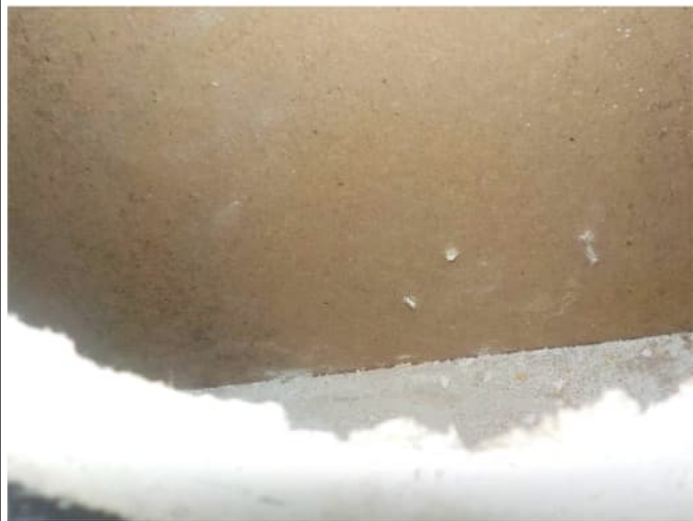
- Rakenneleikkauspiirustuksen ja saatujen havaintojen perusteella rakennuksen ns. kantava puurakenteinen väliseinä alkaa usein rakennusajan kohdalteen tyypilliseen tapaan hieman lattianpinnan alapuolelta. Lattianpinnan alapuolelta alkavat väliseinät luokitellaan nykyisin riskirakenteeksi mm. koska seinien alaosiin voi kohdistua helpommin maakosteusrasitusta. Olohuoneen ja eteisen välisen seinän alaosaan tehtiin rasiapora-avaus. Avauksen kohdalta väliseinän alaosassa ei havaittu aistinvaraisesti merkkejä selvistä vaurioista sekä avauksen kohdalta suoritettu väliseinän alasidepuun kosteusmittauksen lukema ei ylittänyt raja-arvoa, ks. taukukko. Avauksen kohdalla seinän alaosan kipsilevyn pinnalla havaittiin paikoin lievää tummentumaa/pilkkuuntumista.

Rasiapora-avaus.

- Väliseinien kunto tulee aina suoritettavien remonttien yhteydessä tarkastaa.

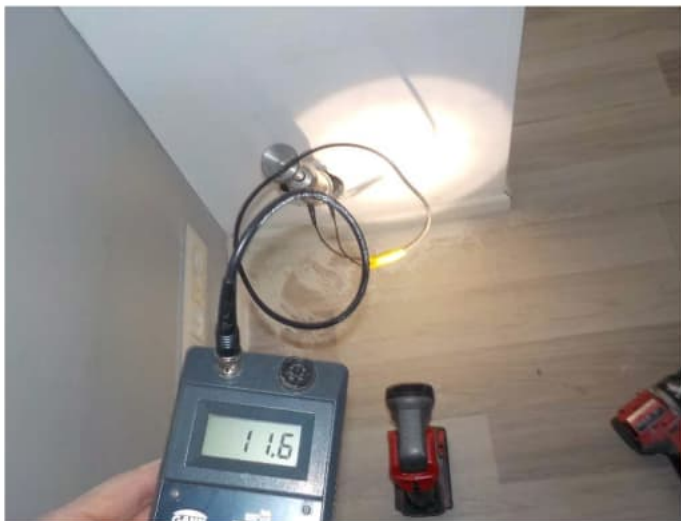
| Väliseinän alasidepuun kosteuden mittaus | 11,6 | - | - | - |

Väliseinän alasidepuun kosteuden mittaus.

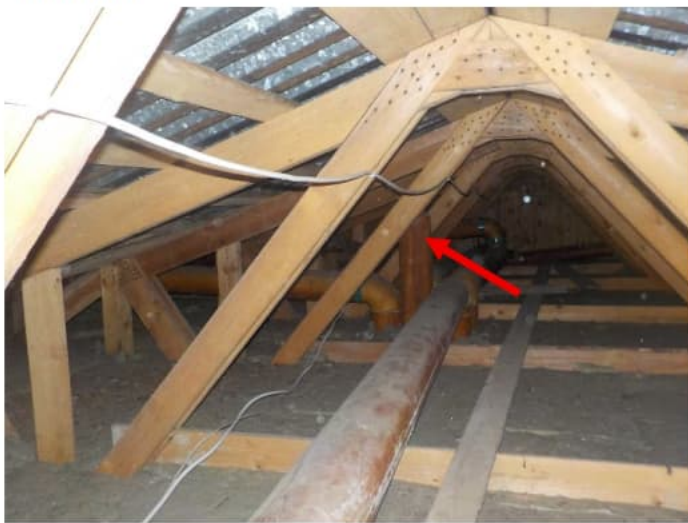
| <b>13. Yläpohja, ullakko</b> | |
|---|---|
| <b>PUTKIEN ERISTYS</b> | <ul style="list-style-type: none"> <li>Yläpohjassa kulkevien ilmanvaihtokanavien pinnoilla on eristys, mutta havaintojen perusteella ilmanvaihtokanavia voidaan vielä lisäeristää. Paikoin yläpohjassa kulkevia ilmanvaihtokanavia on tuettu niukalti. Selvemmin edellisessä kuntotarkastuksessa paikoin ilmanvaihtokanavien liitoskoh- tien alapuolella oli havaittu kondenssiveden aiheuttamia jälkiä.</li> </ul> |

Yläpohjaan päättyvä ilmanvaihtokanava.

| <b>13. Yläpohja, ullakko</b> | |
|---|---|
| <b>TOIMENPIDESUOSITUS</b> | <ul style="list-style-type: none"> <li>Vesikatteen uusimista aluskatteineen suositellaan. Samalla myös yläpohjan eristeiden kuntotutkimusta samalla suositellaan. Mikäli vesikatetta ei uusita lähiaikoina, tulee vesikatteen saumojen, läpivientien ja kiinnikkeiden tiiveydestä huolehtia sekä vesikatteen alapintaan tiivistyvää kosteutta suositellaan myös tarkkailtavaksi.</li> <li>Yläpohjaan päättyvä ilmanvaihtokanava voidaan tarvittaessa tulpata/poistaa kokonaan käytöstä alan urakoitsijan toimesta sen jälkeen, kun koko ilmanvaihtojärjestelmä on kokonaisuudessaan tarkastettu.</li> <li>Tarvittavilta osin yläpohjassa kulkevien ilmanvaihtokanavien lisätuentaa/-kannakointia ja lisäeristämistä suositellaan.</li> </ul> |

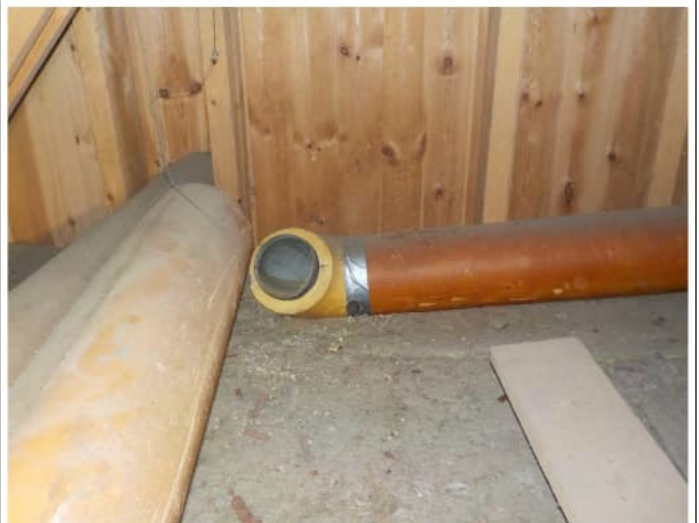
Kiinnityksestään irrotettu keittiön liesituulettimen  
vanha poistoilmakanava.

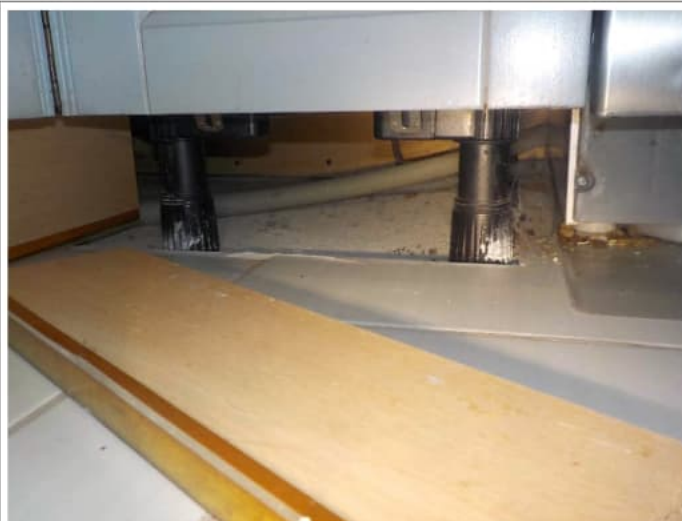
Kaapiston alustaa.

| 14.5. | <u>Keittiö</u> |
|---|---|
| <b>TOIMENPIDESUOSITUS</b> | <ul style="list-style-type: none"> <li>Allaskaapiston alustaa voidaan mahdollisuuksien mukaan vuotosuojata esim. muovimaton avulla. Myös muuten tiskialtaan läheisten saumojen tiiveydestä kannattaa aina huolehtia. Vuotovahinkoa voi torjua myös esim. kosteushälyttimen avulla.</li> </ul> |

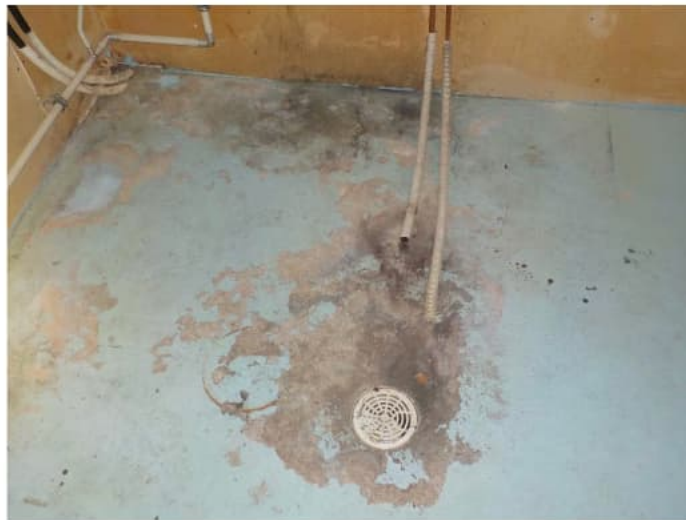
Teknisen tilan lattiaa.

| <b>16. Lämmitysjärjestelmä</b> | |
|---|---|
| <b>TOIMENPIDESUOSITUS</b> | <ul style="list-style-type: none"> <li>Kts. kohta 18.</li> <li>Teknisen tilan lattian ja seinien alaosien vuotosuojausta suositellaan.</li> <li>Sähköiset lattialämmitykset tulee aina mahdollisten pesutilojen peruskorjausten yhteydessä huomioida.</li> <li>Mm. lämmitysjärjestelmän venttiileitä ja pumppuja huolletaan tai uusitaan aina tarvittaessa. Lämmitysjärjestelmä/-laitteisto on suositeltavaa aina välillä tarkastaa ja huoltaa/säätää myös alan urakoitsijan toimesta.</li> </ul> |

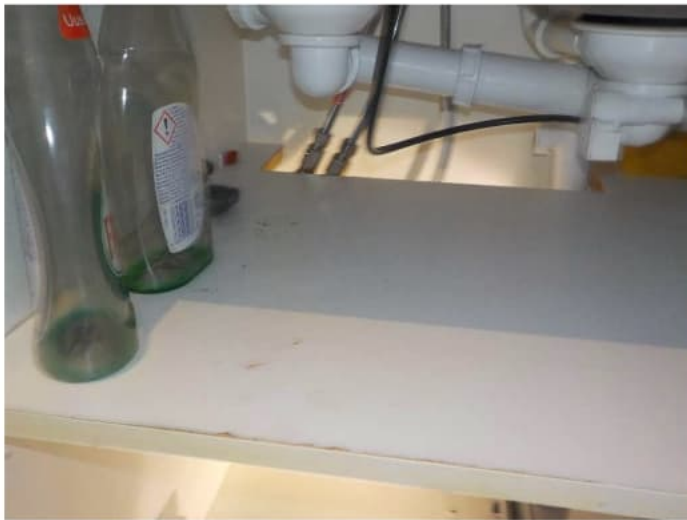
Keittiön putkistoja.

| <b>TOIMENPIDESUOSITUS</b> | <ul style="list-style-type: none"> <li>• Keittiön käyttövesiputkien kannakointia tarvittavilta osin suositellaan. Viemäriputkien kuntoa voidaan tutkia videokuvauksen avulla. Putkiston osia ja liitoksia sekä vesikalusteita huolletaan ja uusitaan aina tarvittaessa ja mahdollisten remonttien yhteydessä.</li> <li>• Vuotovahingon riskiä voi torjua esimerkiksi teknisessä tilassa ja muualla putkiliitosten läheisyyteen asetettavilla kosteushälyttimillä.</li> </ul> |

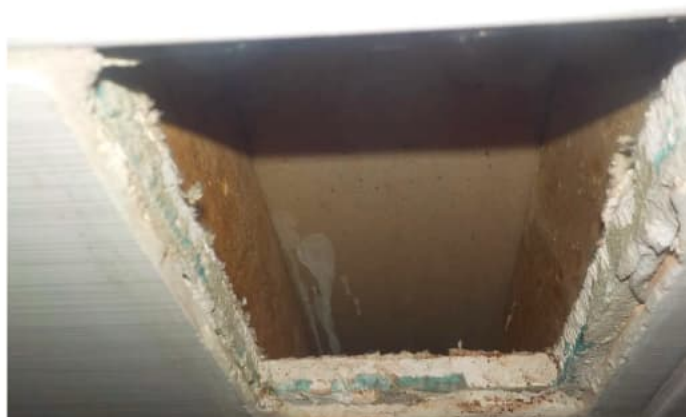
Saatujen havaintojen perusteella ainakaan pesuhuoneessa ja kodinhoituhuoneessa tuloilma-/lämmityskanavat eivät ulotu lattian rajasta seinien alaosien säleikköihin saakka.

| <b>18. Ilmanvaihto</b> | |
|---|---|
| <b>TOIMENPIDESUOSITUS</b> | <ul style="list-style-type: none"> <li>Alan urakoitsijan toimesta kokonaisuudessaan ilmalämmityskoneen ja ilmanvaihtojärjestelmän tarkastamista ja tarvittavia huoltotoimenpiteitä sekä ilmanvaihdon tasapainotusta/säätöä ja ilmanvaihto-/lämmityskanavien nuohousta suositellaan.</li> <li>Ilmanvaihto-/lämmityskanavat/-putket suositellaan nuohottavaksi 10 vuoden välein. Ilmanvaihdon tasapainotus/säätö suoritetaan aina puhdistuksen yhteydessä.</li> <li>Suodattimia puhdistetaan tai uusitaan valmistajan ohjeiden mukaisesti.</li> </ul> |

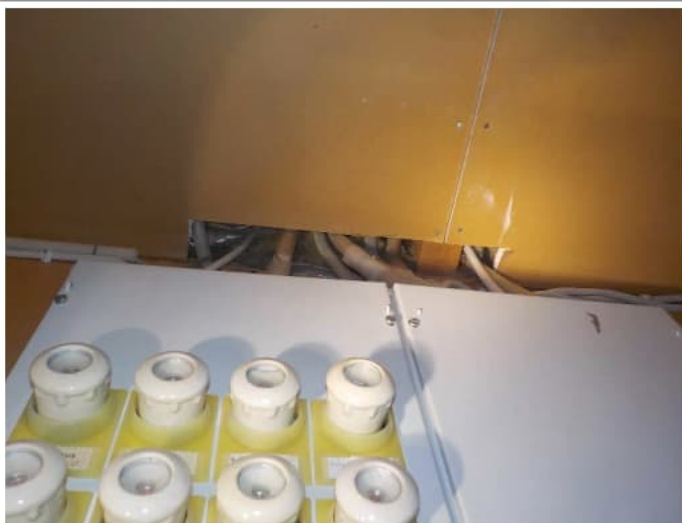
Kaapeleiden sisäkaton läpivientejä.

| <b>TOIMENPIDESUOSITUS</b> | <ul style="list-style-type: none"> <li>Alan urakoitsijan toimesta sähköjärjestelmän tarkastamista ja mm. pesu-<br/>huoneen lattialämmityksen ohjauspaneelin näytön uusimista suositellaan.</li> </ul> |
