# Tarkastusraportti

Kukkulanmäentie 14, 27400 Kiukainen

24.02.2026

Kohteen myynti

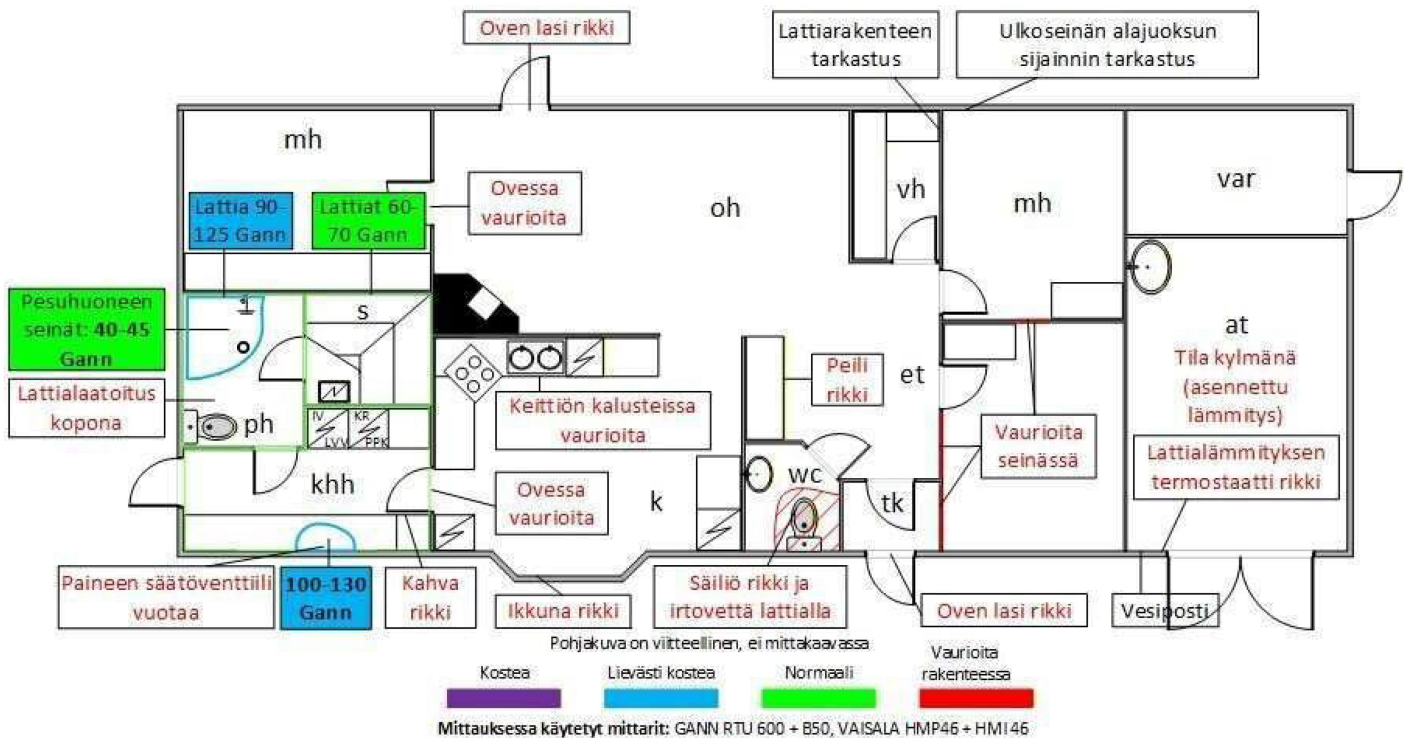
Kuva 1 Pohjakuva mittaustuloksin.

Rakennuksen sisätiloissa havaittiin monin paikoin vaurioita. Terassin oven ja pääoven lasiaukkojen lasit ovat osittain rikki. Lisäksi keittiössä on yksi ikkunan sisäpuolinen lasi rikki. Yhteensä kolmessa välioveissa on vaurioita. Gyproc-levyseiniin on tehty reikiä useaan kohtaan. WC-tilassa WC-istuimen säiliön yläosa on rikki. Eteisen peilikaapiston peilit ovat halki. Keittiössä kalusteiden ovissa on vaurioita. Pakastimen kahva on irti. Havaitut vauriot on merkitty pohjakuvaan.

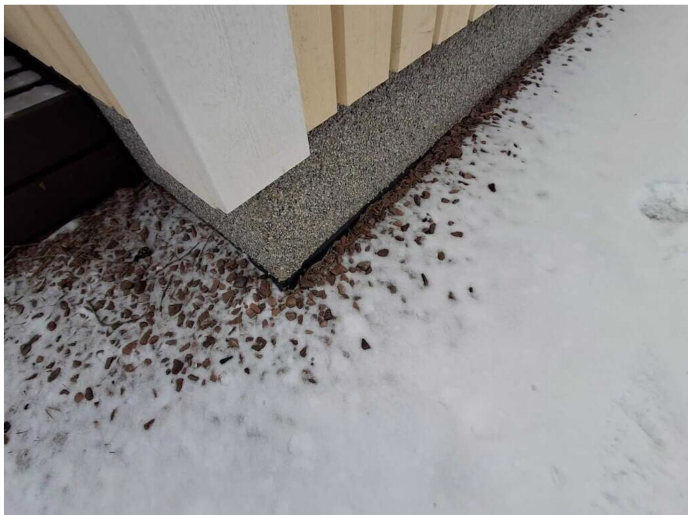
**Kuva 2** Rakennuksen perustuksena on betonianturoiden päälle Leca-harkoista muuratut perusmuurit. Näkyvällä perusmuuriosalla ei havaittu vaurioita. Perusmuuria vasten on asennettu patolevytyt.

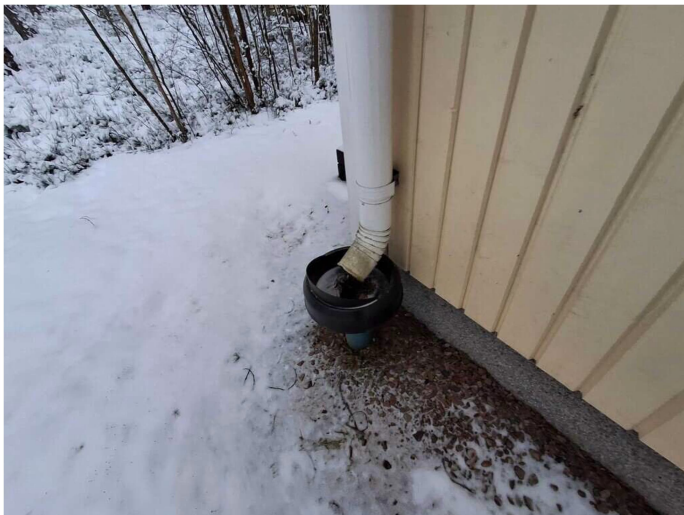
**Kuva 3** Kattovedet on ohjattu syöksytorstista rännikaivoihin.

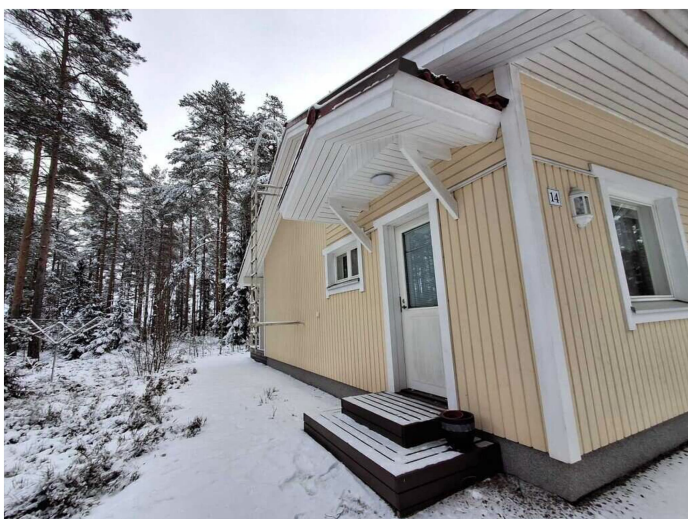
**Kuva 4** Lattiapinta sekä ulkoseinien alajuoksujen alapinta on ulkopuolen maanpintaa ylempänä noin 250-300 mm.

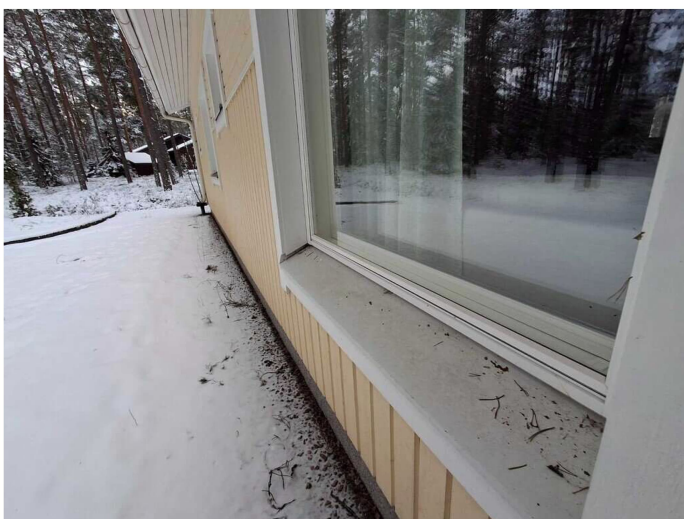
**Kuva 5** Ikkunat on kolmikerroksiset, ulkopuoleltaan alumiinipintaiset. Ikkunoihin on liitetty vesipellitykset reunanostoin.

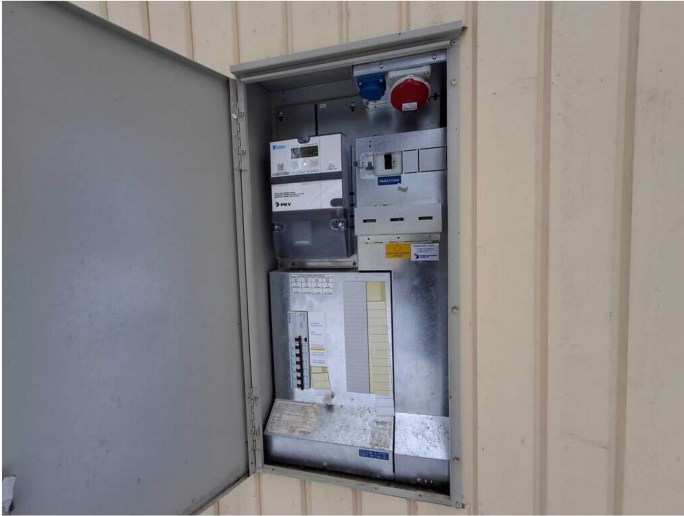
**Kuva 6** Sähköpääkeskus on autotallin päätyseinällä.

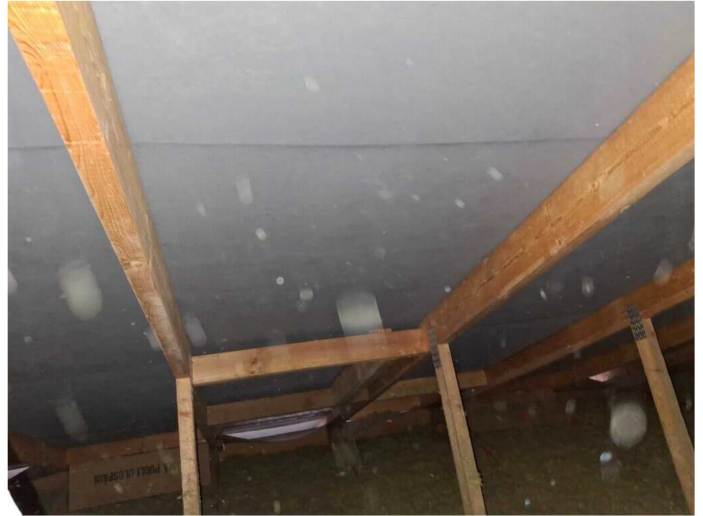
**Kuva 7** Kattotuolit ovat tehdastekoiset ja reunoiltaan itsekantavat.  
Aluskatteen yläpuolella on korokerimoitus.

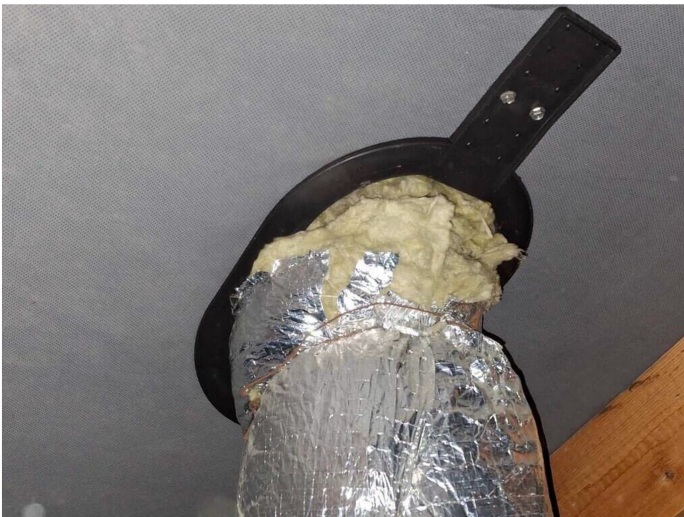
Rakennuksen yläpohjassa läpiviennit on tehty Vilpe-läpivientikappaleilla ilmakanavien ja viemärin ilmaputken osalla. Piipun ympärillä on aluskate ja aluskatteen yläpuolella on erillinen läpivientikappale.

**Kuva 8** Aluskatteen läpiviennit on tehty Vilpe-läpivientikappaleilla.

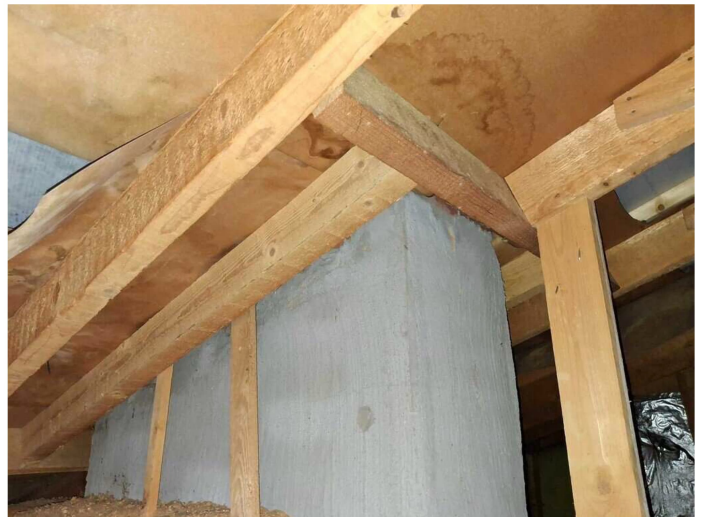
Aluskate on osittain irti läpivientikappaleesta, mutta piipun kyljessä ei havaittu vuotojälkiä. Yläpohjan rakenteissa ei havaittu vaurioita, tuuletus on riittävä. Läpiviennit ovat tiiviit.

**Kuva 9** Piipun kyljessä ei havaittu vuotojälkiä.

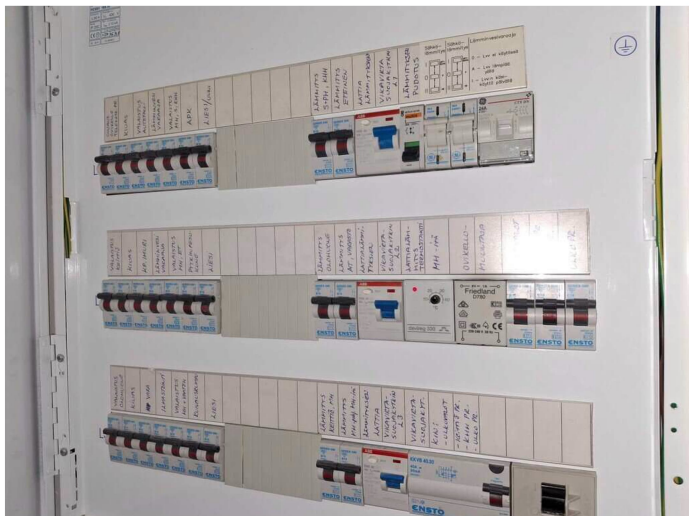
**Kuva 10** Pääsulaketaulussa on merkinnät.

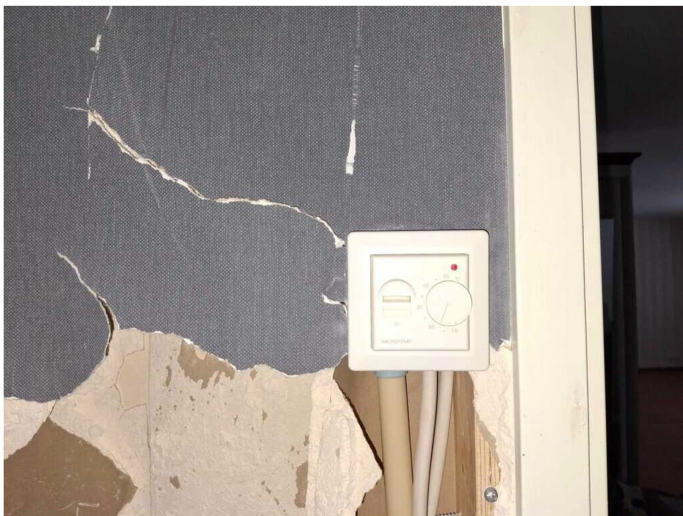
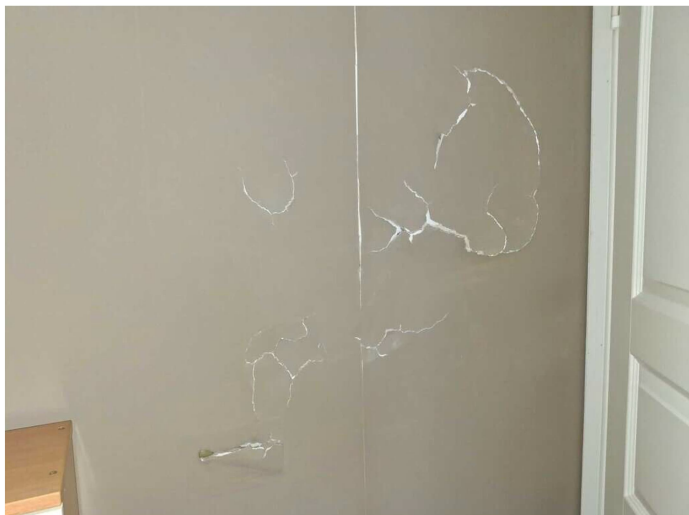
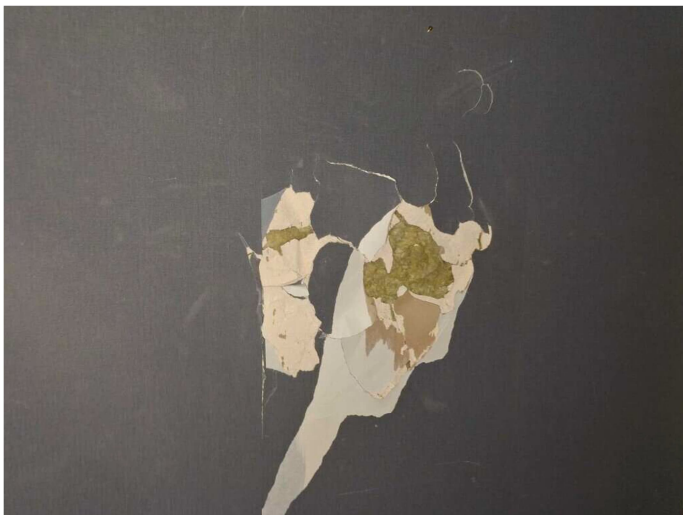
**Kuva 11** Seinissä on monissa kohdissa vaurioita.

**Kuva 12** Seinien vaurioita.

**Kuva 13** Seinien vaurioita.

- Lähes koko huoneisto vaatii pintasaneerauksen, saneerauksessa korjataan kartoituksessa havaitut seinien vauriot, uusitaan ulko-ovien ikkunat sekä keittiön rikkoutunut ikkuna

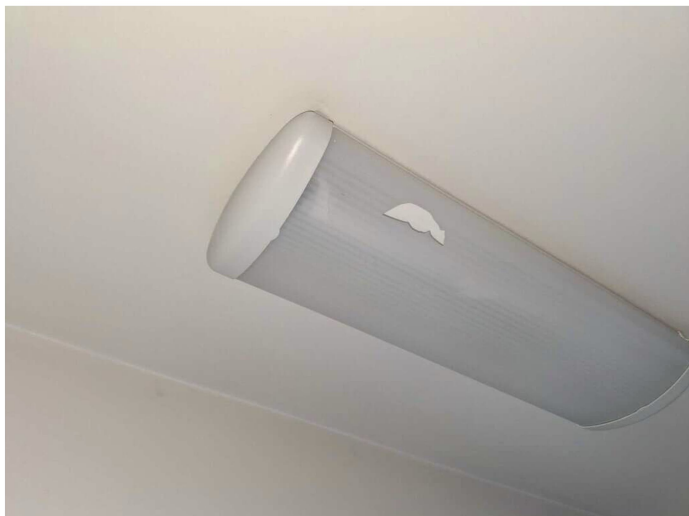
**Kuva 14** Kodinhoitohuoneen kattolampun kuvussa reikä.

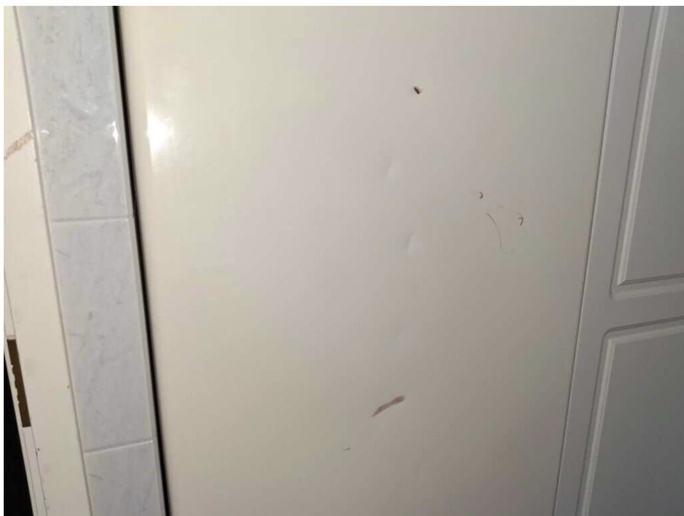
Lämminvesivaraajan alla oleva varoventtiili toimii. Lämminvesivaraajan ulkopuolisessa peltipinnassa on vaurioita.

**Kuva 15** Lvv:n peitelevyssä vaurioita.

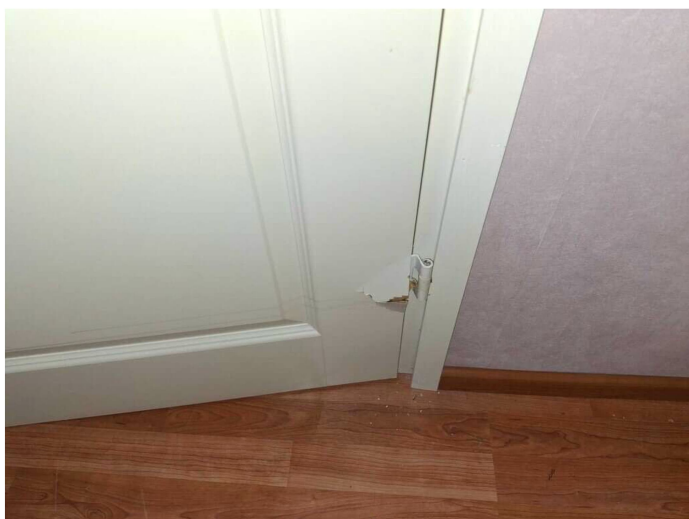
**Kuva 16** Ovissa vaurioita.

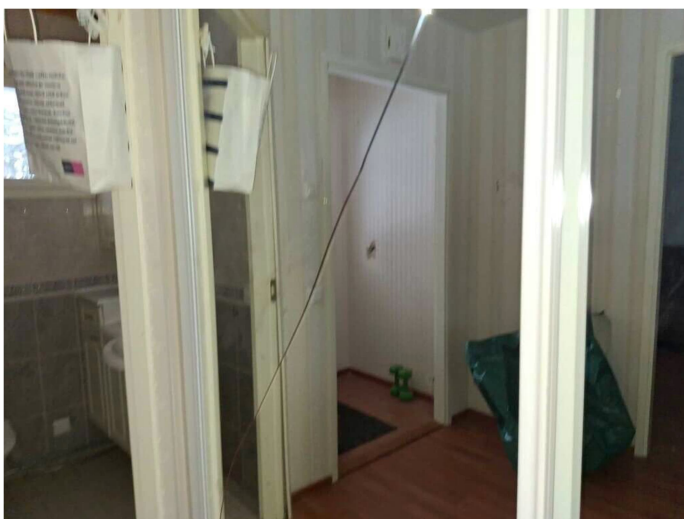
**Kuva 17** Eteisen peililasi rikki.

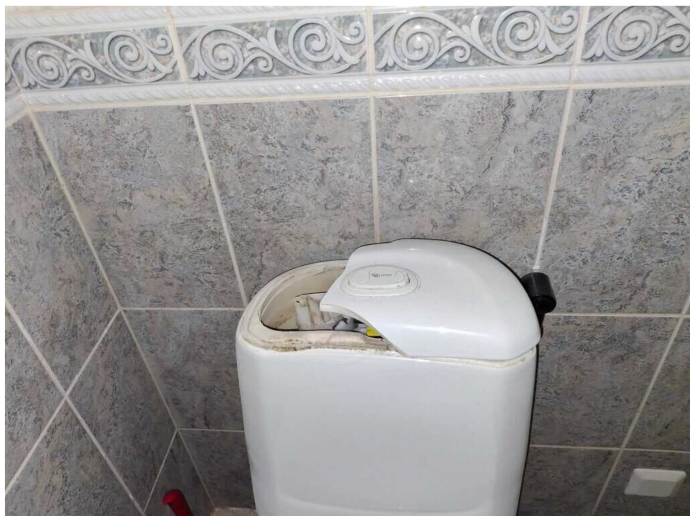
Kodinhoituhuoneessa vuotaa paineensäätöventtiili, jonka vuoksi lattia pysyy kosteana. WC-tilassa vuotaa vettä lattialle WC-istuimen rikkoutunut säiliö.

**Kuva 18** Wc-istuimen säiliön yläosa rikki.

- Suoritetaan käyttövesiputkiston painekoetta ennen putkiston käyttöönottoa
- Uusitaan WC-istuin

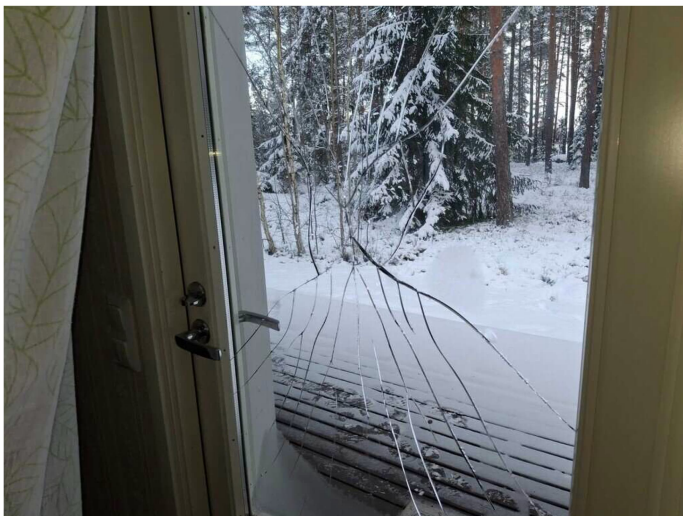
**Kuva 19** Ovien lasit osittain rikki.

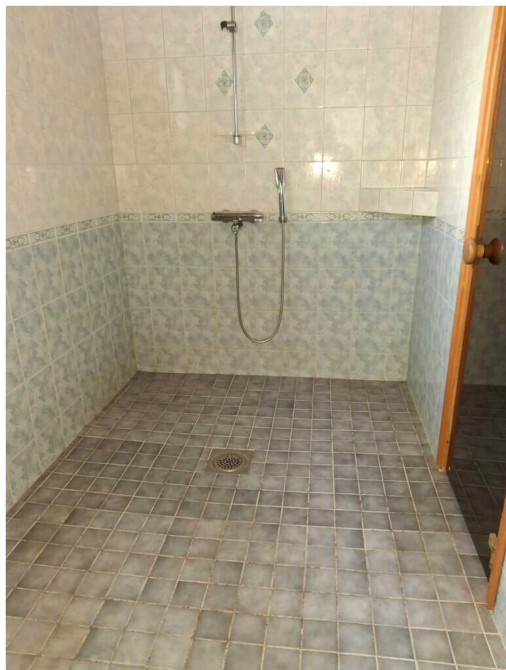
Lattialaatoituksen todettiin olevan isolta alueelta kopona eli irti alustastaan pesuhuoneessa.

Pesuhuoneessa suihkuvesi on päässyt imeytymään laatoituksen saumoista kiinnityslaastiin. Mikäli vedeneristys on tehty huolellisesti ja riittävällä kalvovahvuudella on kosteus ainoastaan kiinnityslaastissa. Tästä kosteudesta ei ole rakenteille haittaa.

**Kuva 20** Pesuhuoneen lattialaatoitus osittain kopona.  
Suihkuvesialueella lattiassa pintakosteutta.

- Uusitaan keittiökalusteiden rikkoutuneet ovet ja laatikostot sekä pakastimen kahva
- Pesuhuoneen lattialaatoituksen kopoisuudesta johtuen saunan ja pesuhuoneen laatoitus on tulossa uusittavaksi

- Poistetaan pesuhuoneen ja saunan lattioista laatoitukset puhtaalle betonipinnalle
- Poistetaan pesuhuoneen seinistä ja saunan sokkeliosalta laatoitukset väliseinäharkon pintaan asti

- Purkutöiden jälkeen tarkistetaan pesuhuoneen ja saunan betonilaattojen kosteus ennen jälleen rakennusta
- Saneerataan tilat rakennusmääräyskokoelman C2 oppaan mukaisesti.

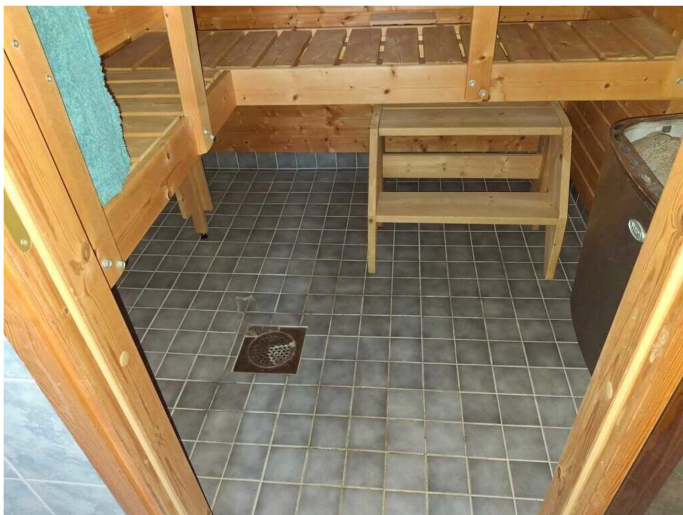
**Kuva 21** Saunan lattianpinta kosteus normaali.

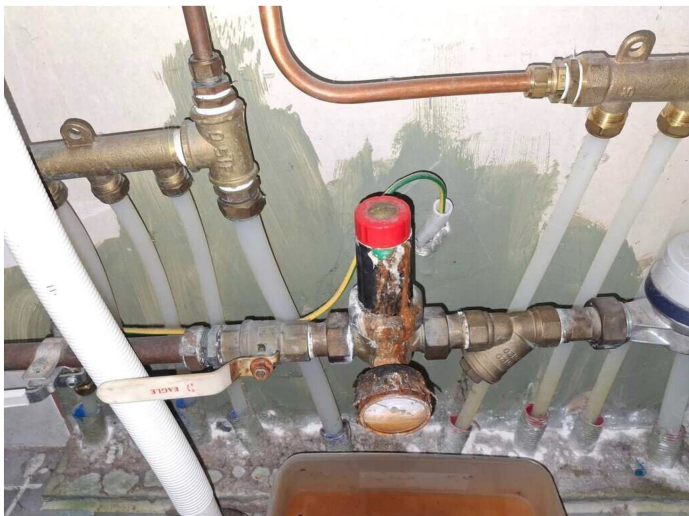
Vesimittarin vieressä on käyttöveden paineensäätöventtiili, jossa todettiin vuoto. Vuodon vuoksi laitteen alle on asennettu muovinen keräysallas, joka on tulvinut yli ja kastellut lattiapintaa. Vuodon vuoksi kartoituksessa suljettiin päävesijohto ennen vesimittaria.

**Kuva 22** Kodinhoitohuoneessa vuotaa käyttöveden paineen säätöventtiili.

- Uusitaan kodinhoituhuoneen paineensäätöventtiili ja annetaan kosteuden lattiassa kuivua vapaasti
- Mikäli kodinhoituhuone saneerataan samassa yhteydessä pesuhuoneen ja saunan saneerauksen kanssa uudelleen tiivistetään korokevalun yläpinta sekä reunat

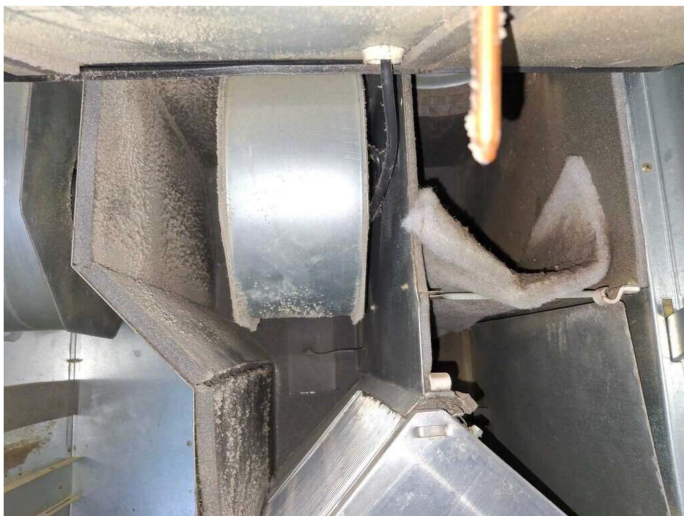
**Kuva 23** Iv:n suodattimet likaiset.

- Ennen rakennuksen käyttöönottoa puhdistettavaksi ilmanvaihtokanavat sekä ilmanvaihdon päätelaite
- Suositellaan uusittavaksi ilmanvaihtokoneen suodattimet

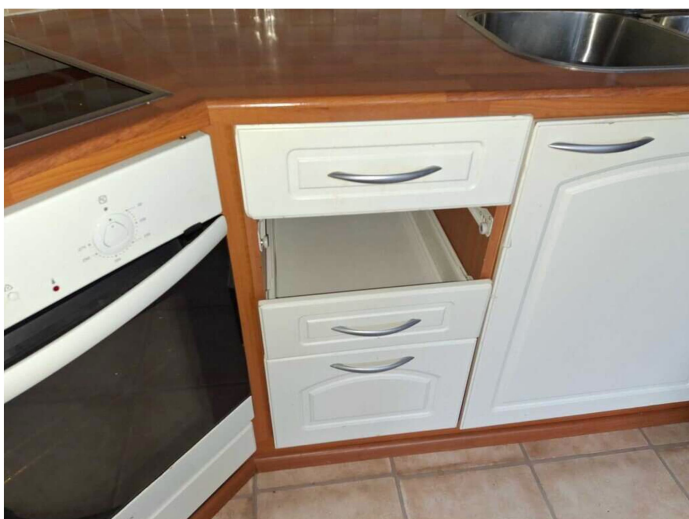
**Kuva 24** Keittiön kalusteissa vaurioita.

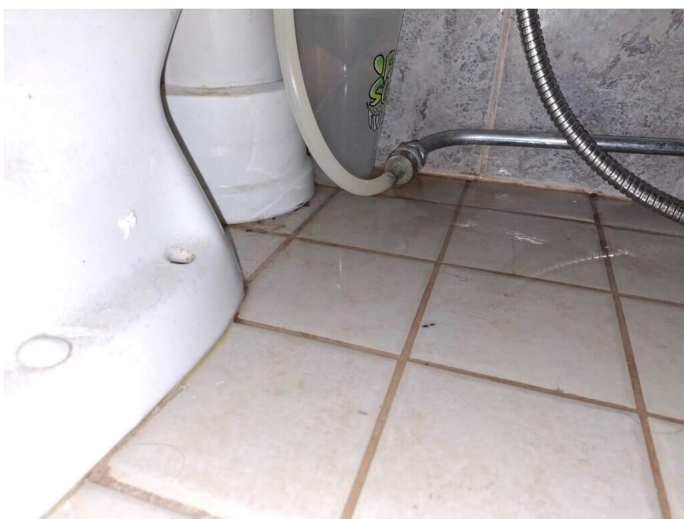
**Kuva 25** Wc-istuimen ympärillä lattiassa irtovettä.
