# Tarkastusraportti

Omakotitalo  
Haavingintie 16  
52420 PELLOSNIEMI

**Toimeksianto** Rakennuksen kunnon selvitys ennen asuntokauppaa.  
Kuntoarvio on tehty kiinteistössä tehdyn tarkastuksen perusteella.

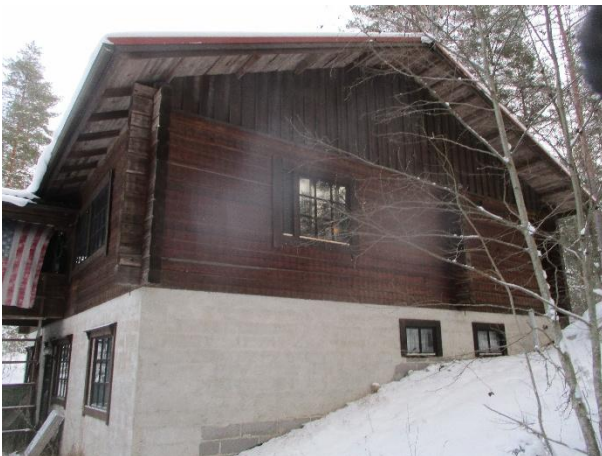
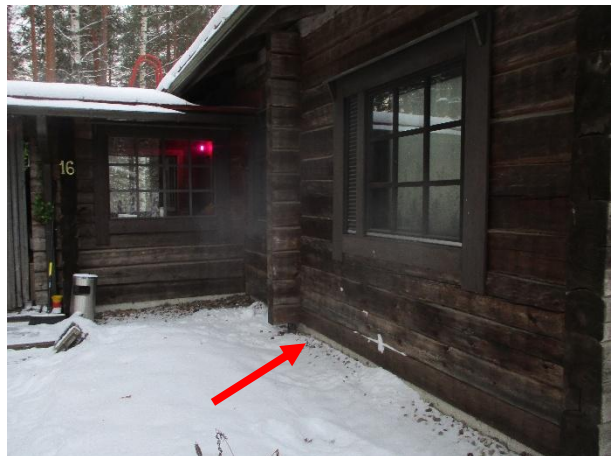
Maanpinnan ja hirsirungon alaosan korkeusero vaihtelee maanpinnan muotojen mukaisesti ollen vähimmillään noin 50 mm pääsisäänkäynnin puoleisella seinustalla (aiheuttaa osaltaan kosteuskuormitusta rakenteeseen sekä vähentää sen käyttöikää). Muilla alueilla maanpinta ei ulotu lähelle hirsirakenteita. Nykysuositus rakennuksen maanpinnan ja julkisivun puuosien korkeuseroksi on noin 400 mm. Alakerran osalta ulkoseinät ovat osittain ns. maapaineseiniä.

*Maanpinnan ja hirsirungon alaosan korkeusero vaihtelee maanpinnan muotojen mukaisesti ollen vähimmillään noin 50 mm pääsisäänkäynnin puoleisella seinustalla (aiheuttaa osaltaan kosteuskuormitusta rakenteeseen sekä vähentää sen käyttöikää). Maanpintaa olisi suositeltavaa madaltaa alueilta, joissa maanpinta ulottuu lähelle hirsirunkoa.*

- Wc-tilan alapohja- ja seinärakenteiden kosteusmittaus ja tarvittaessa kuivaus tilan saneerauksen yhteydessä (välittömästi)
- Perusmuurin pinnoituksen loppuunsaattaminen märkätilojen puoleisella seinustalla
- Patolevyn kiinnitys irronneilta osin sekä patolevyn reunalistan asentaminen
- Maanpinnan madallus ja muotoilu rakennuksesta poispäin maaperän kosteuden ja valumavesien aiheuttaman kuormituksen vähentämiseksi (pääsisäänkäynnin puoleisella seinustalla)
- Normaalit piha-alueiden huoltotoimenpiteet, kuten tarvittaessa kasvillisuuden ja orgaanisen maa-aineksen poistaminen rakennuksen vierustalta

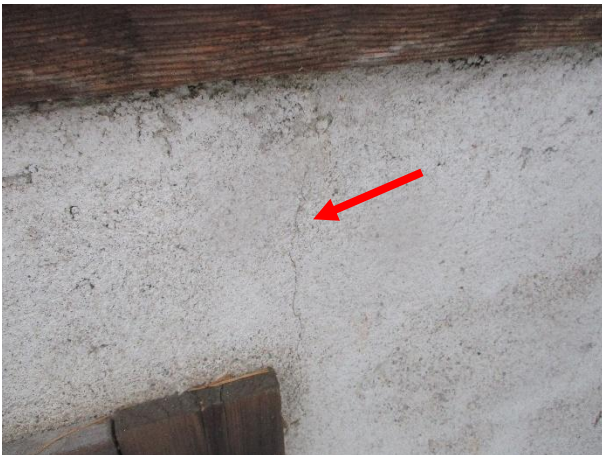
*Perusmuurissa oli havaittavissa yksittäisiä hiushalkeamia.*

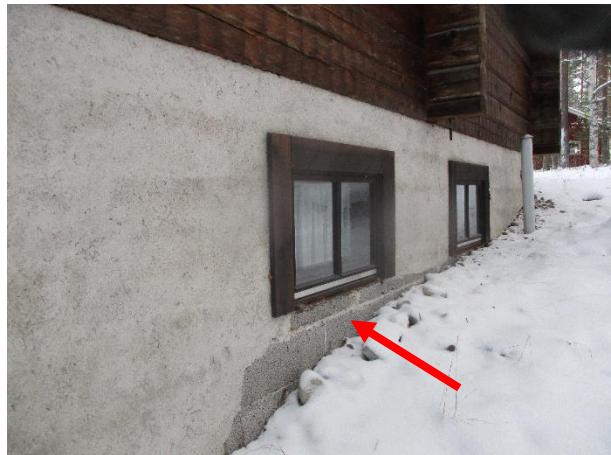
Perusmuuri oli pääosin näkyviltä osin pinnoitettu, mutta märkätilojen tilojen puoleisella seinustalla pinnoite puuttui paikoitellen. Perusmuurin pinnoitus on suositeltavaa saattaa loppuun rakenteen kosteuskuormituksen vähentämiseksi. Perusmuurissa oli havaittavissa yksittäisiä hiushalkeamia. Perusmuurissa ei kuitenkaan päällisin puolin havaittu merkittäviä rakenteellisia vaurioita tai kosteusjälkiä. Perusmuurin vierustalla oli havaittavissa patolevy tai vastaava, mutta sen reunalistaa ei ollut asennettu ja paikoitellen patolevy oli irti perusmuurista. Patolevy on suositeltavaa kiinnittää irronneilta osin sekä asentaa reunalista. Yleisesti ottaen sokkelin / perusmuurin kosteuseristyksen asennustapaa / kuntoa ei voida pintapuolisessa tarkastuksessa selvittää (rakennuksen vierusta olisi kaivettava auki). Sokkelin / perusmuurin kosteuseristyksen / patolevyjen tarkoituksena on vähentää maaperän kosteuden ja valumavesien aiheuttamaa kuormitusta.

*Perusmuuri oli pääosin näkyviltä osin pinnoitettu, mutta märkätilojen tilojen puoleisella seinustalla pinnoite puuttui paikoitellen.*

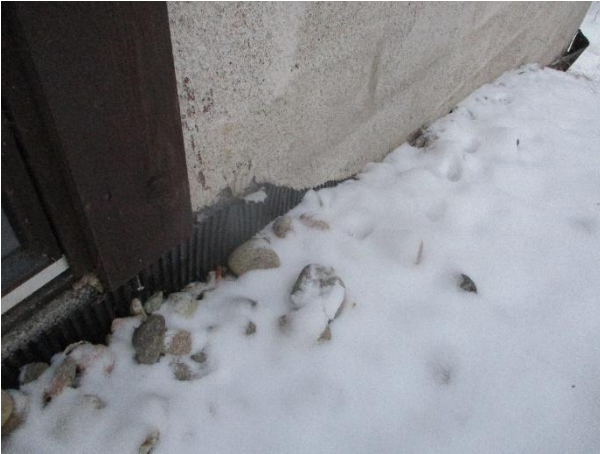
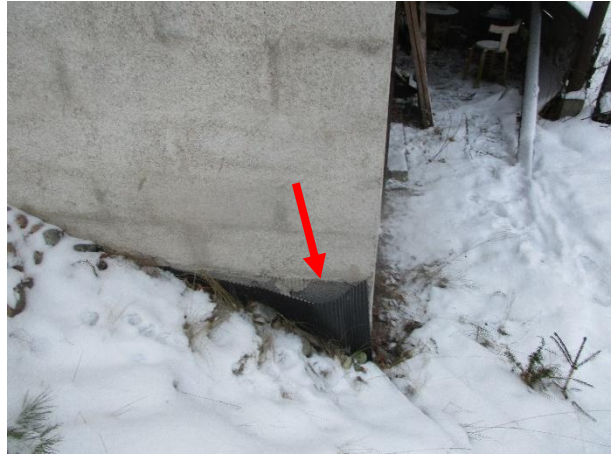
*Perusmuurin vierustalla oli havaittavissa patolevy tai vastaava, mutta sen reunalistaa ei ollut asennettu ja paikoitellen patolevy oli irti perusmuurista.*

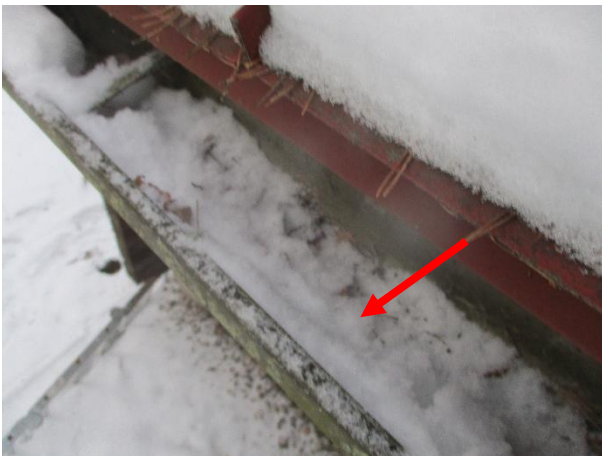
Tarkastushetkellä räystäskourut olivat tukossa.

- Parvekkeen kohdalla syöksytorven johtaminen sadevesikaivoon
- Räystäskourujen puhdistus (ajankohtaista)
- Normaali sadevesijärjestelmän huoltotoimet, kuten räystäskourujen puhdistus
- Salaojajärjestelmän tarkastus ja tarvittaessa huolto (ajankohtaista)
- Yleisesti ottaen salaojien tarkastus ja huolto on suositeltavaa tehdä säännöllisesti (tarkastusväli 2 vuotta ja kunnossapitajakso 5 vuotta). Salaojien toimintaa on suositeltavaa seurata säännöllisesti ja putkisto huoltaa painehuuhtelulla ja tarvittaessa kuvata noin 5 vuoden välein. Toimiva salaojajärjestelmä vähentää perustuksiin ja alapohjaan kohdistuvaa kosteusrasitusta oleellisesti riippuen rakennuspaikasta. Salaojajärjestelmän tekninen käyttöikä on huollettuna 40...50 vuotta

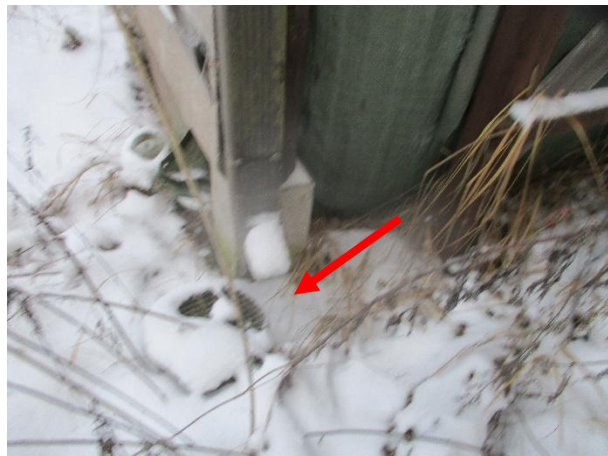
Rakennuksen parvekkeen kohdalla syöksytorvi ei osu sadevesikaivoon.

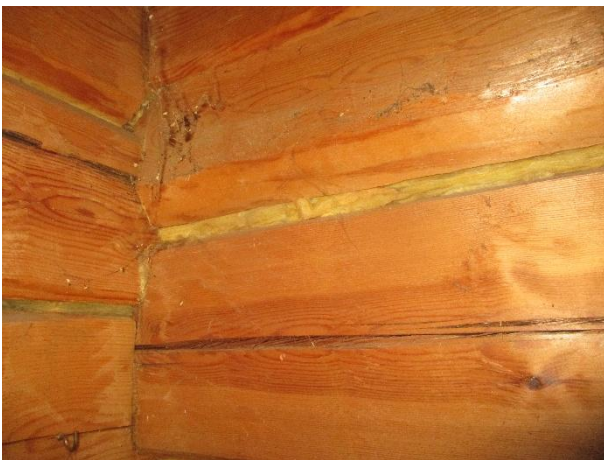
*Runkorakenteen rakennustekniikan sekä asennusaikaisen toteutustavan mukaisesti hirsien eriste (lasivilla) on näkyvissä varauksen kohdalla hirsikerroksien välistä.*

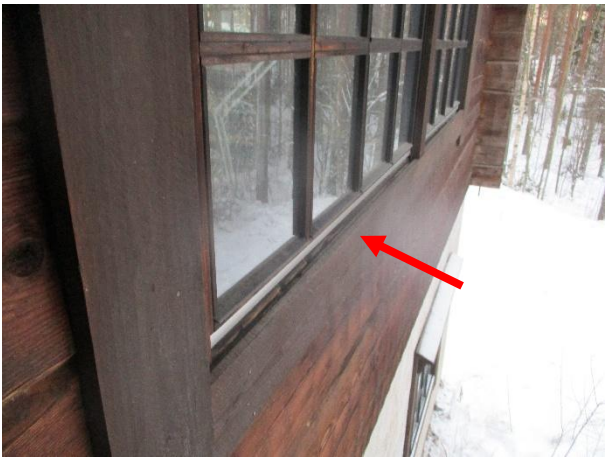
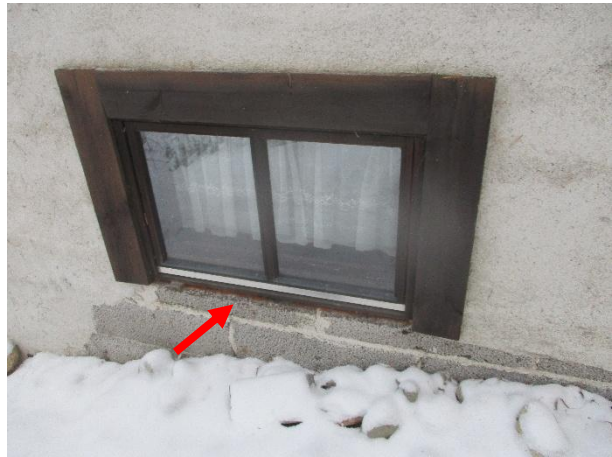
*Ikkunoissa ei ole vesipeltejä, mutta pitkät räystäät suojaavat osaltaan ikkunarakenteita.*

- Varaston ulko-oven rikkoutuneen lasin uusiminen / oven uusiminen (välittömästi)
- Ikkunapuitteiden ja ulko-ovien huoltokäsittely (ajankohtaista)
- Ikkunoiden vesipeltien asentaminen on suositeltavaa
- Ikkunoiden ja ulko-ovien uusimiseen tulee varautua
- Normaalit ikkunoiden ja ovien huoltotoimenpiteet, kuten puitteiden ja ulko-ovien käsittely ja tiivisteiden uusiminen tarvittaessa

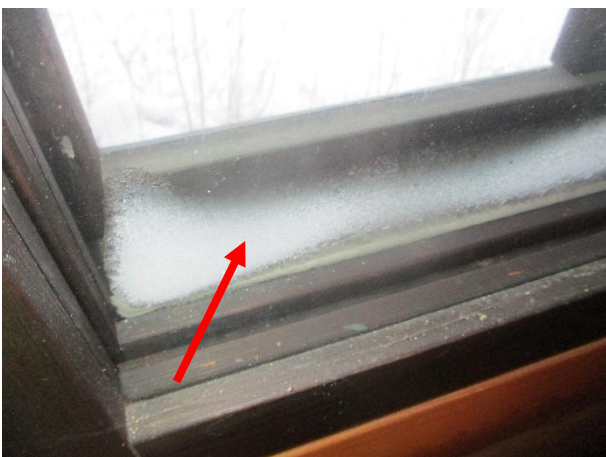
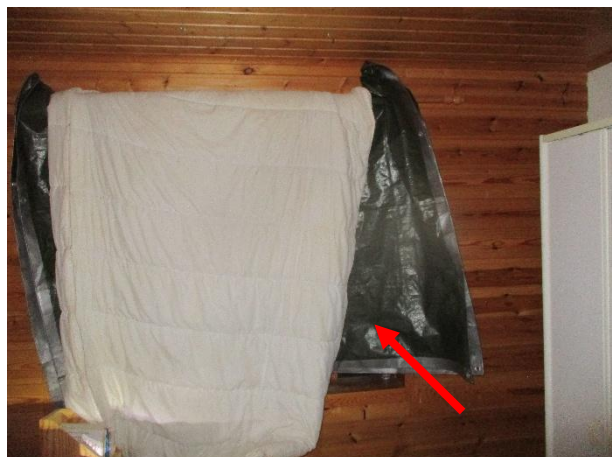
*Ikkunoiden välissä oli havaittavissa kosteuden aiheuttamia jälkiä ja osa ikkunoista oli huurussa (kosteutta tiivistynyt ikkunoiden väliin). Osa ikkunoista oli peitetty peitoilla, lakanoilla tms.*

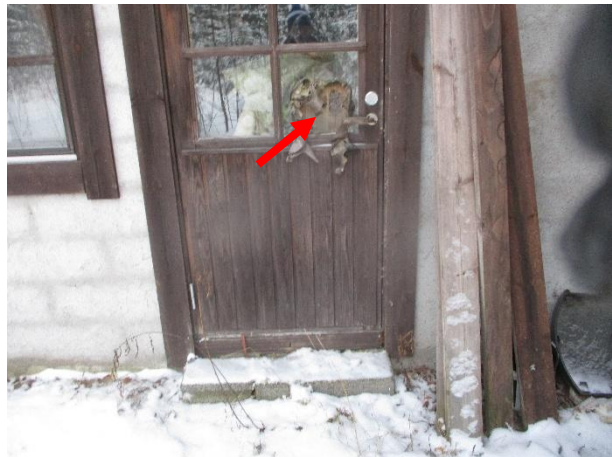
Rakennuksen ulko-ovet ovat pääosin lasiaukollisia 1- tai 2-lehtisiä ulko-ovia. Tuulikaapin sisempi ovi on 1-lehtinen umpiovi. Varaston ulko-oven lasi on rikki (uusittava). Ulko-ovien huoltokäsittely on ajankohtaista. Muuten alkuperäisissä ulko-ovissa ei havaittu merkittäviä vaurioita ja ne vastaavat asentamisen aikaista tekniikkaa.

*Varaston ulko-oven lasi on rikki.*

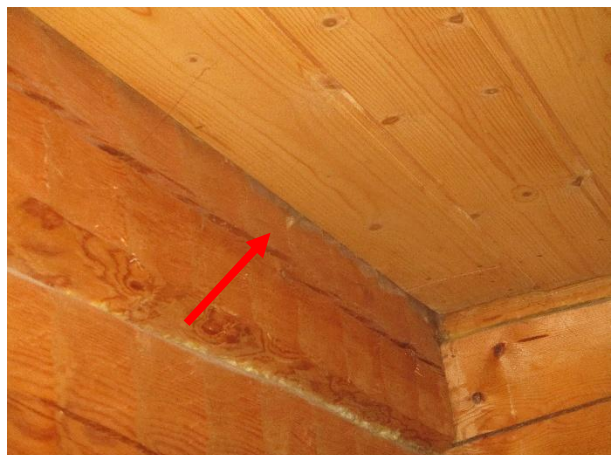
Yläpohjan höyrynsulku ei liity tiiviisti rakenteeseen.

- Kiinteiden tikkaiden asentaminen yläpohjan huoltoluukulle (ja tarvittaessa yläpohjan kulkusiltojen asentaminen), jonka jälkeen yläpohjan tarkastaminen kauttaaltaan (ajankohtaista)
- Ylimääräisten eristepakettien poistaminen yläpohjasta
- Yleisesti ottaen suositellaan yläpohjarakenteiden säännöllistä tarkastamista, mikäli kulku on järjestettävissä

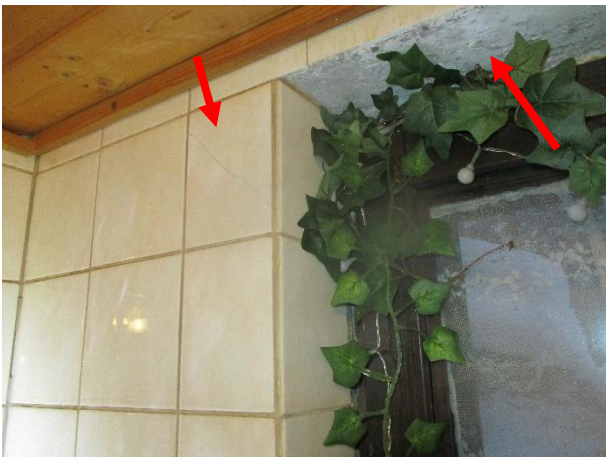
*Pesuhuoneessa yksittäinen seinälaatta oli halki ja ikkuna-aukon yläosan pinnoitus on kesken.*

| <b>Toimenpidesuositus</b> | <p>Märkätilojen saneeraus (ajankohtaista).</p> <p>Muuten märkätilojen normaalit huoltotoimenpiteet: lattiakaivojen puhdistus, pintojen puhdistus sekä silikonisaumausten uusiminen. Lattiat ovat suositeltavaa kuivata lattialastalla suihkun käytön jälkeen.</p> |

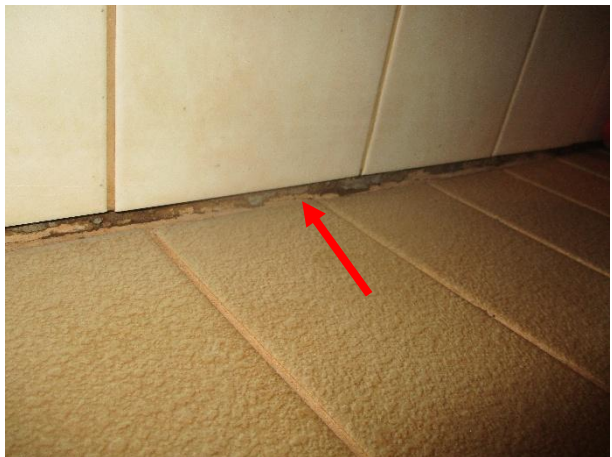
*Pesuhuoneen lattian ja seinien rakenneliittymä on epätiivis.*

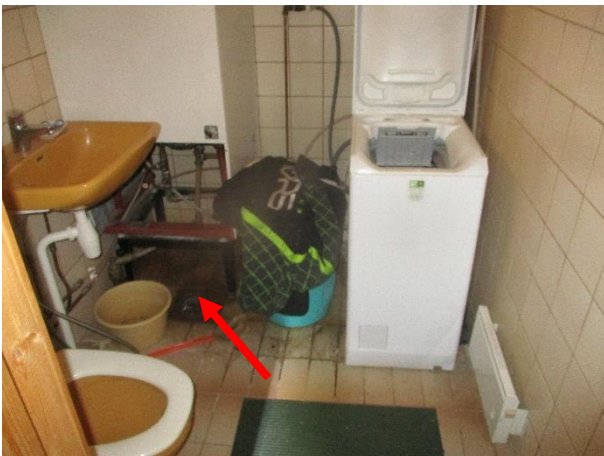
Lämminvesivaraaja sijaitsee wc:ssä. Lämminvesivaraaja vuosi useasta kohtaa ja se on korjattava / uusittava välittömästi. Wc-tilan rakenteiden kosteus on suositeltavaa tarkastaa tilan saneerauksen yhteydessä.

*Lämminvesivaraaja on vuotanut lattialle kastellen alapohjarakennetta (lattialla oli vettä lämminvesivaraajan ympärillä).*

Vuotavan lämminvesivaraajan korjaaminen / uusiminen ja wc-tilan saneeraus (välittömästi). Saneerauksen yhteydessä vuotovahingon laajuuden selvitys.

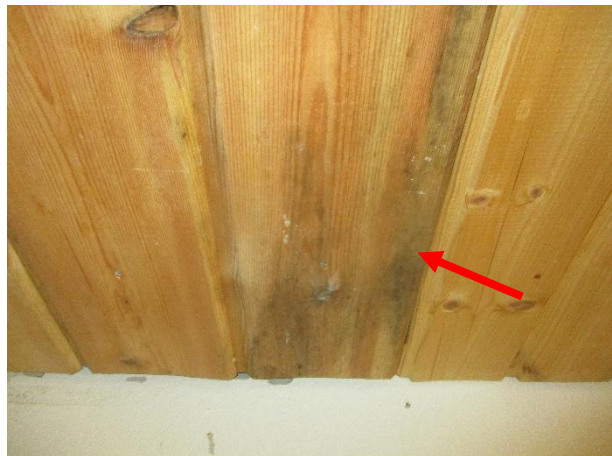
*Laipiossa oli havaittavissa tummentumaa / kasvustoa.*

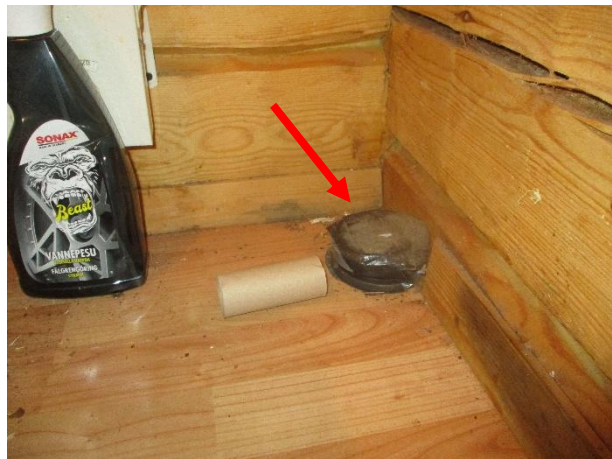
Yläkerran wc:n lattiassa oli tulpattu viemäriputki, joka on todennäköisesti viemärinuuletusputki.

| <b>Toimenpidesuositus</b> | Yläkerran wc:ssä kostean tilan kynnyksen asentaminen oviaukkoon sekä lattian ja seinien rakenneliittymän tiivistys / tilan saneeraus nyky-suositusten mukaisesti.<br>Normaalit huoltotoimenpiteet: pintojen puhdistus sekä silikonisaumausten uusiminen. |

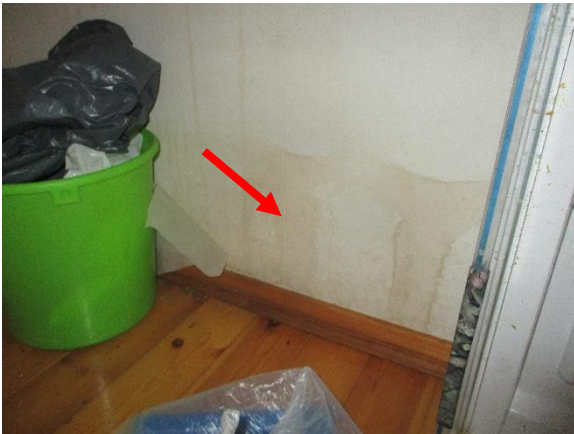
*Seinässä oli havaittavissa vanhoja valumajälkiä.*

Keittiön kylmälaittevuodon aiheuttamien kosteusvaurioiden korjaaminen (välittömästi).

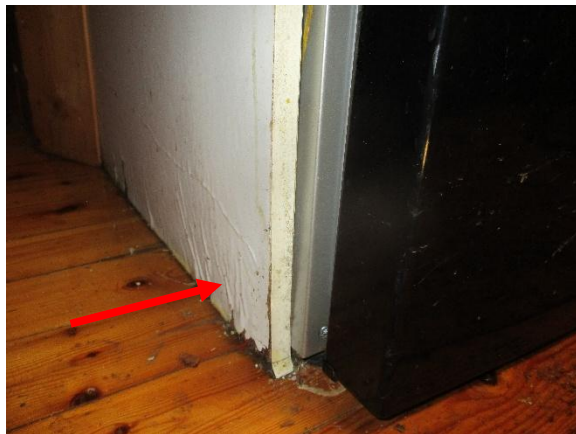
Seinässä oli havaittavissa vanhoja valumajälkiä. Kylmälaitteen kalusterungon alaosa oli vaurioitunut kosteudesta ja lattiassa (lakattu ponttilauta) kylmälaitteen ympärillä oli havaittavissa kosteuden aiheuttamia jälkiä / tummentumaa (vanha vaurio). Kosteudesta vaurioituneiden pinnoitteiden ja kalusteiden uusiminen on suositeltavaa ja samalla on tarkastettava välipohjarakenteen ja muiden ympäröivien rakenteiden kunto.

*Kylmälaitteen kalusterungon alaosa oli vaurioitunut kosteudesta ja lattiassa kylmälaitteen ympärillä oli havaittavissa kosteuden aiheuttamia jälkiä / tummentumaa (vanha vaurio).*

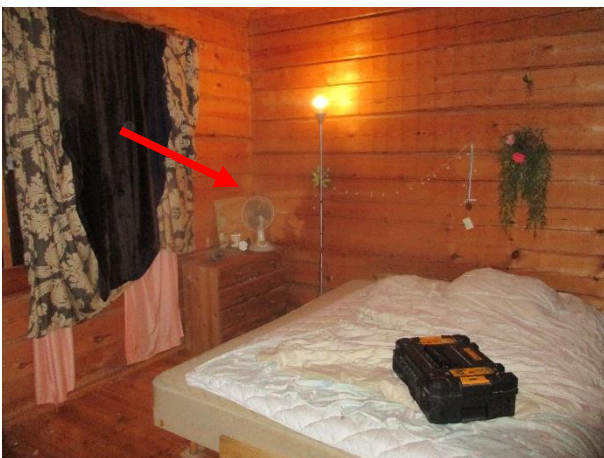
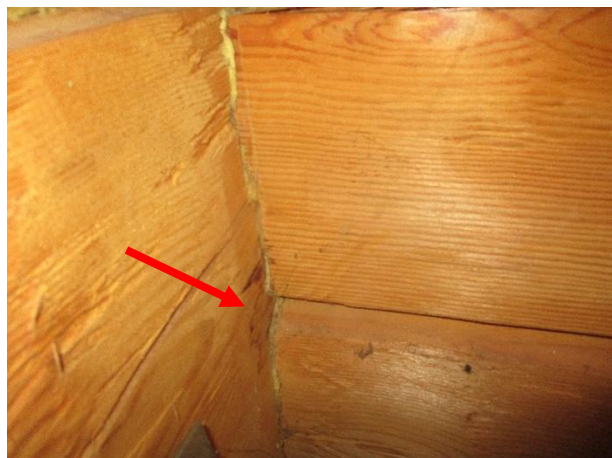
*Asuintilojen hirsiseinissä havaittiin yksittäisiä vanhoja kosteuden aiheuttamia jälkiä, jotka ovat todennäköisesti rakennusvaiheessa aiheutuneita.*

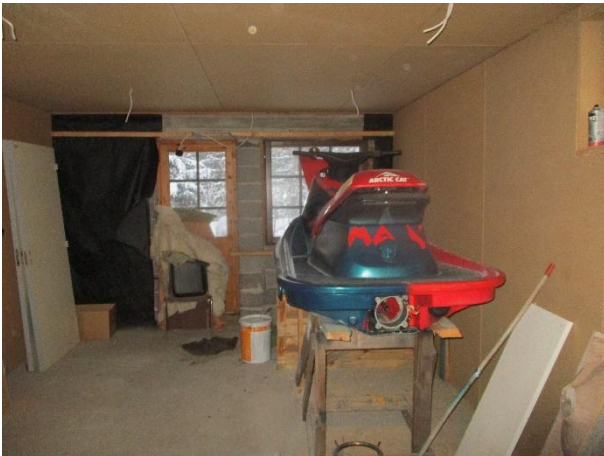
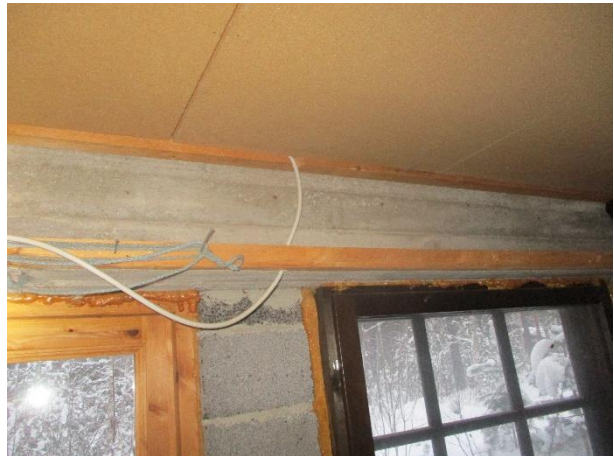
*Varastotilan pinnoitteiden ja sähköjen asennukset ovat osittain kesken.*

Rakennuksen rikkonaisten / avoimien sähkölaitteiden korjaaminen / uusiminen ja sähköasennuksien loppuun saattaminen (välittömästi).  
Normaalit huoltotoimenpiteet.

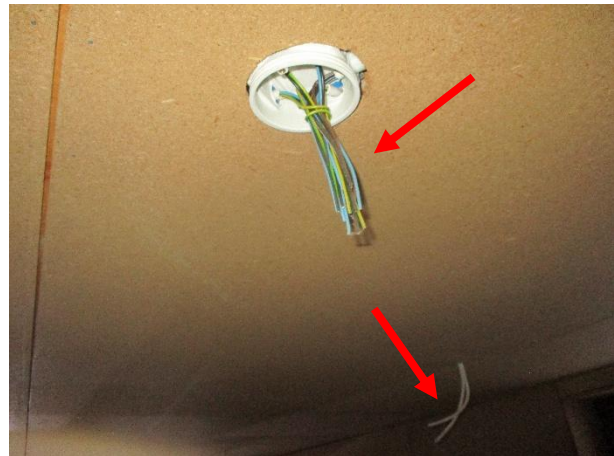
Varastotilan sähköjen asennus on kesken.

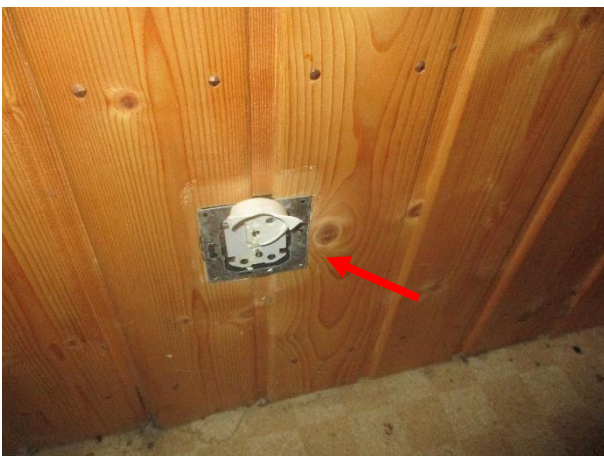
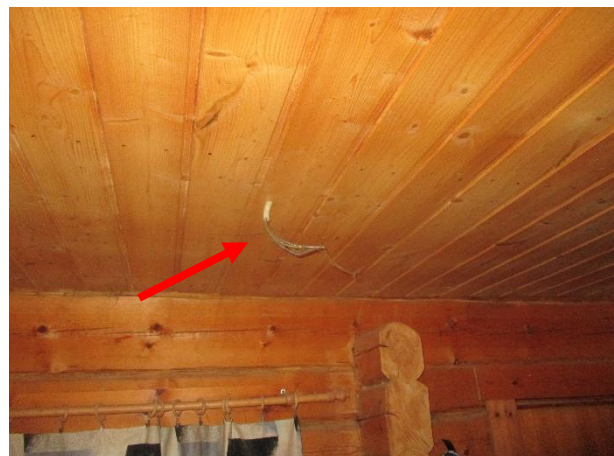
Asuintiloissa oli havaittavissa avonaisia / rikkonaisia sähkörasioita ja avonaisia sähköjohtoja.

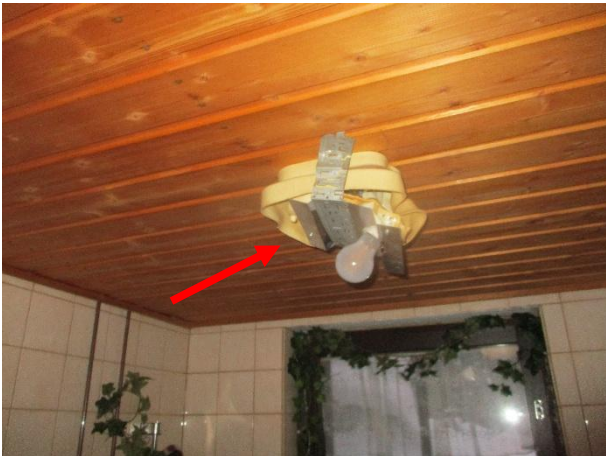
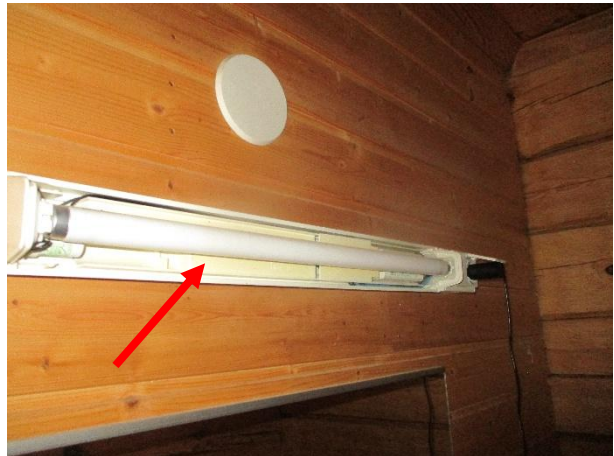
*Asuintiloissa oli havaittavissa runsaasti puuttuvia valokupuja.*

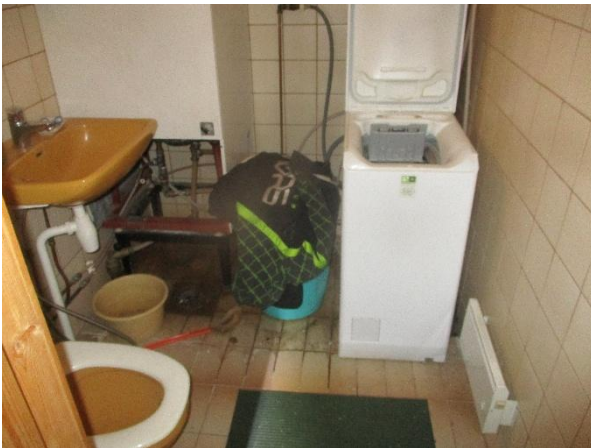
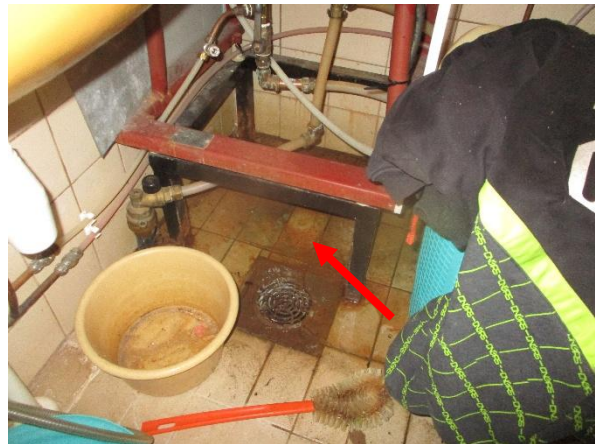
*Tulovesiputki ja lämminvesivaraaja sijaitsee wc:ssä. Lämminvesivaraaja vuosi useasta kohtaa ja se on korjattava / uusittava välittömästi.*

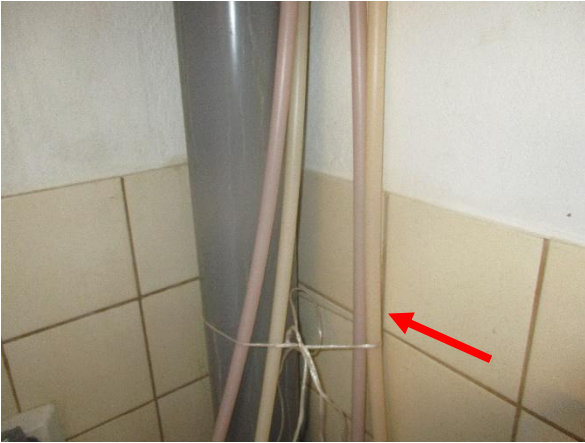
*Alakerran wc-tilassa kulkevat käyttövesiputket olivat kiinnittämättä (korjattava kiinnitys).*

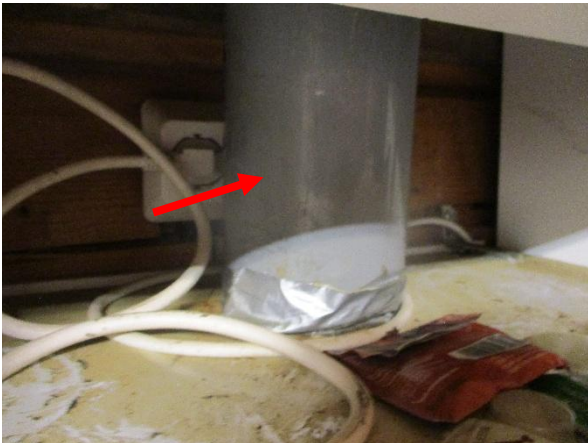
*Liesituulettimen poistoputken materiaali ei täytä palomääräyksiä.*

**Toimenpidesuositus** Rakennuksen ilmanvaihdon kokonaisvaltainen suunnittelu ja toteutus (välittömästi). Liesituulettimen poistoputken uusiminen nykymääräysten mukaiseksi. Yleisesti ottaen ilmanvaihtokanavien puhdistus on suositeltavaa tehdä n. 10 vuoden välein). Ilmanvaihtokoneiden tekninen käyttöikä on 20...30 vuotta.

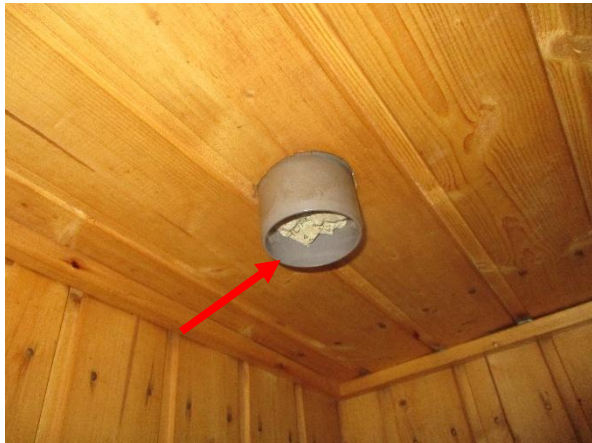
*Märkätilojen, wc-tilojen ja vaatehuoneen ilmanvaihto oli osittain puutteellinen tai kanavia oli tukittu.*
