# KUNTOTARKASTUS ASUNTOKAUPPAA VARTEN

Osoite: Venetkoskentie 1466 A, 41490 Hankasalmi

Pvm: Tiistai 1.4.2025

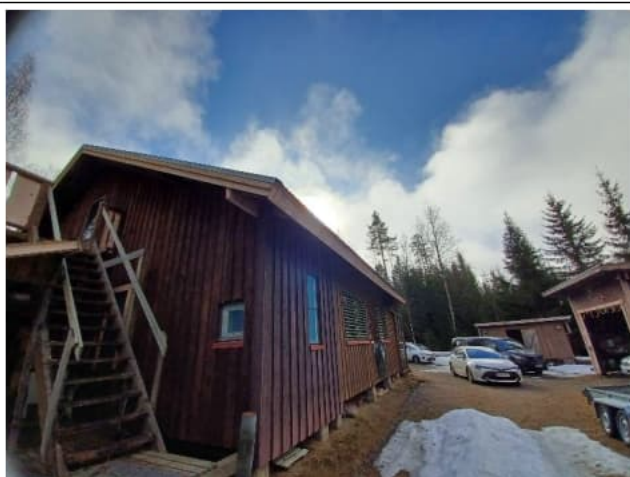
- ❖ Puurakenteiden korkeus maanpinnasta (keskimäärin 400 mm) olivat kunnossa, ei huomautettavaa
- ❖ Sadevesien ohjausta ei ole toteutettu, katolta valuvat sadevedet imeytyvät rakennuksen vierustalle ja kastelevat seinien alaosa. Sadevesikouruja ja syöksytorvia ei ole asennettu.
- ❖ Salaojajärjestelmistä ei saatu havaintoja, tarkastuskaivoja ei havaittu. Omistajan kertoman mukaan rakennuspaikka on hiekkainen ja sadevedet imeytyvät nopeasti maaperään.
- ❖ Rakennuksessa ei havaittu vaurioita, jotka viittaisivat salaojien puutteelliseen toimintaan
- ❖ Rakennuksen käyttöullakolle johtavat portaat ovat lahonneet, turvallisuusriski.
- ❖ Rakennuksen alla ryömintätila, joka on avoin seinustoilta, tuuletus vaikuttaa riittävältä.
- ❖ Rakennuksen puurakenteisessa alapohjassa ei havaittu silmämääräisellä tarkastelulla oleellisia vaurioita tai muuta huomautettavaa

Sadevesiä ei ole ohjattu sadevesikourut puuttuu

**Suosittelaa syöksytorvien ja sadevesikourujen asentamista, kosteuskuorman vähentämiseksi**  
**Suosittelaa ryömintätila puhdistettavan siellä olevista tavaroista.**

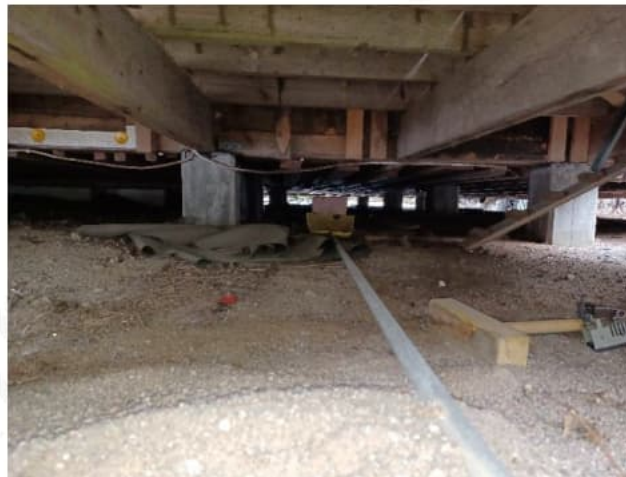
Ryömintätilainen alapohja, sähköjohtoja roikkuu

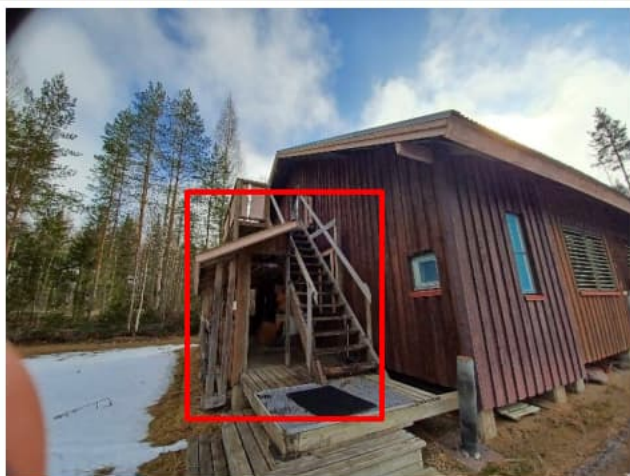
Porras- ja terassirakenteissa lahovaurioita, turvallisuuspuute

**Terassirakenteiden, kaiteiden ja portaiden korjaus/ uusimistöihin on varauduttava. Portaita ei tule käyttää henkilöturvallisuuden vuoksi ennen korjaustöitä**

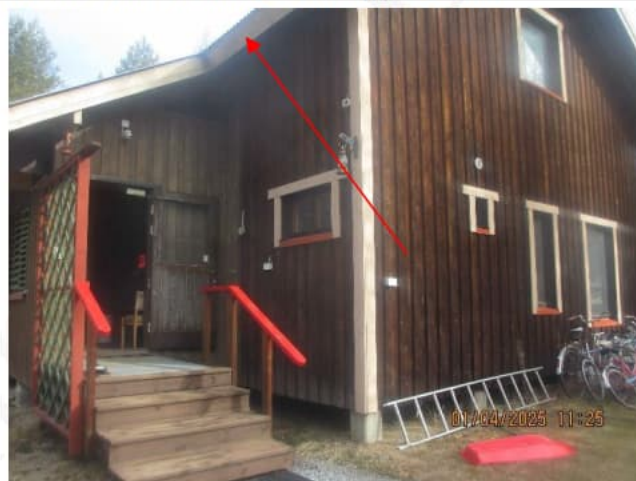
Sisäänkäynnin yläpuolelta puuttuu sadevesikourut ja lumiesteet

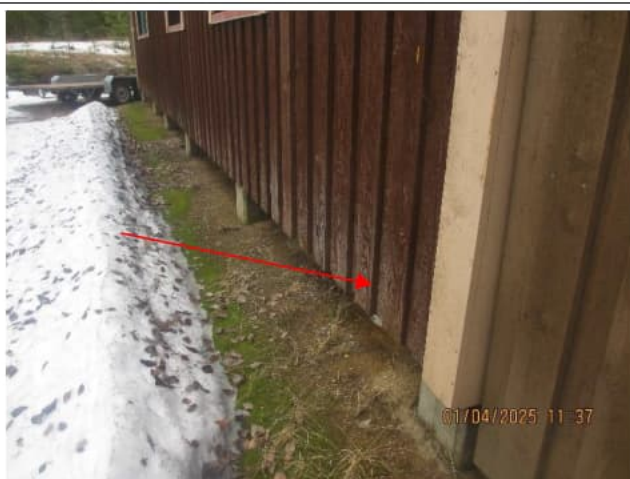
Seinien alaosat kastuneet roiskevesistä, pintakäsittely vaatii huoltoa

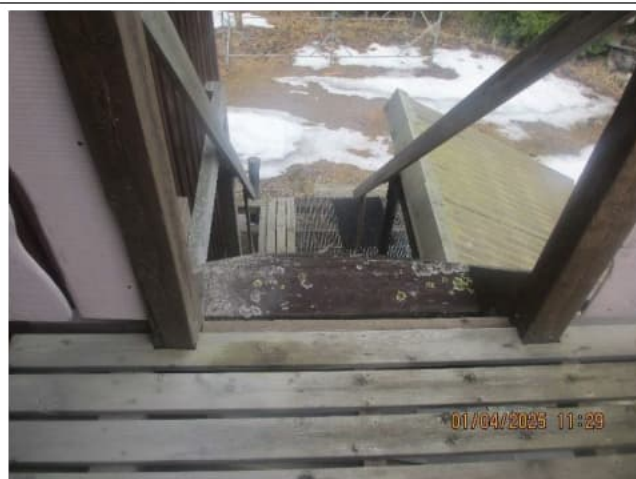
Kaiteiden turvallisuustaso ei ole vaadittavalla tasolla

**Kaiteiden korjaus tulee tehdä RakMk (rakentamismääräyskokoelma)vaatimalla tavalla**

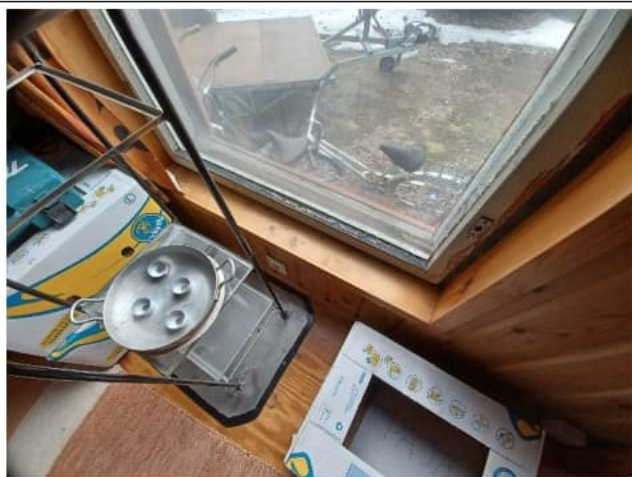
Ikkuna 2-lasinen, maalipinta huonokuntoinen pintakäsittelyltään

***Ikkunat suositellaan huoltokäsiteltävän (puhdistus ja maalaus sekä tiivisteiden tarkastus)***

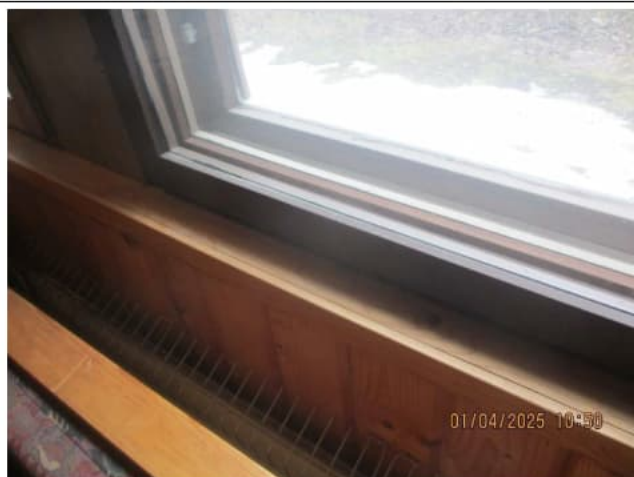
Ikkuna 3-lasinen puuikkuna, ulkopuolen listoitus paikoin irti

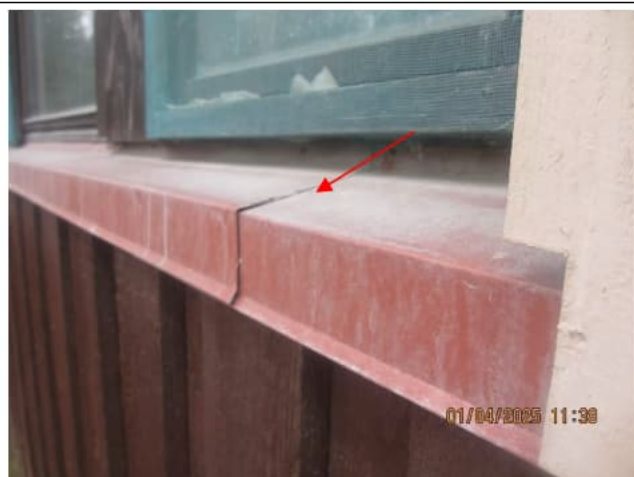
Ikkunapelti ei ole tiivis

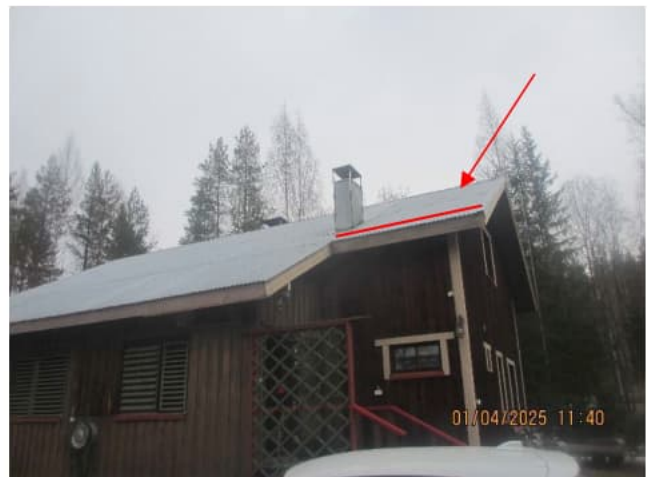
Lumieste puuttuu

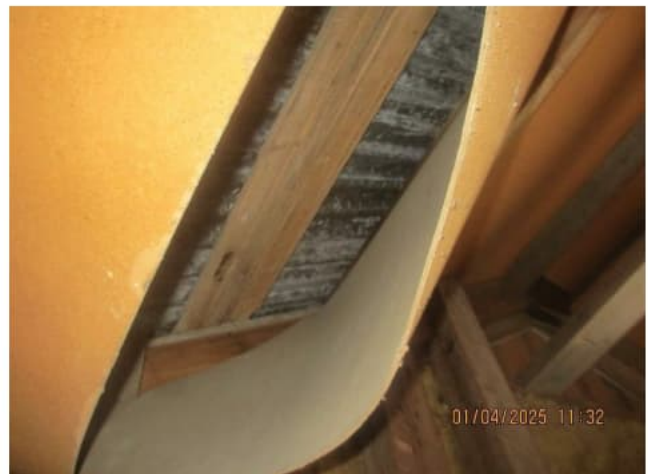
Aluskate paikoin irronnut

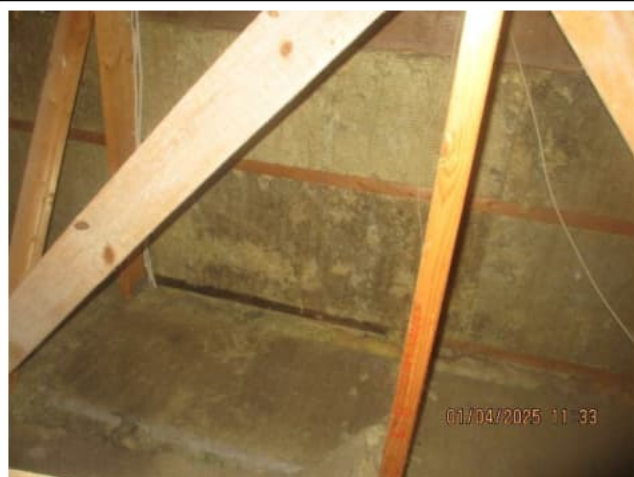
Yläpohjan villaeristeissä viitteitä kosteudesta

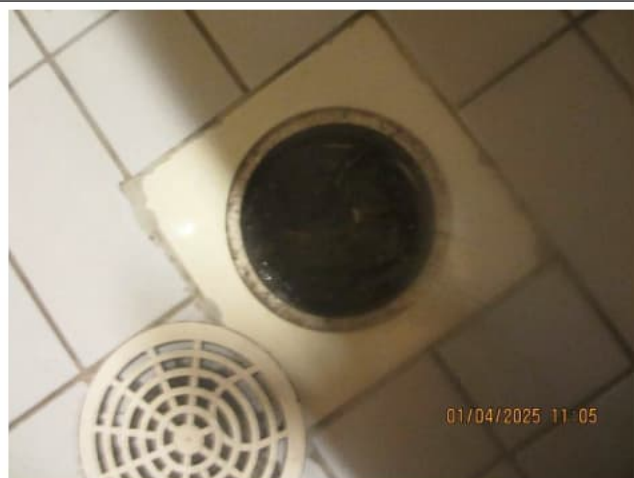
Lattiakaivossa puhdistustarve

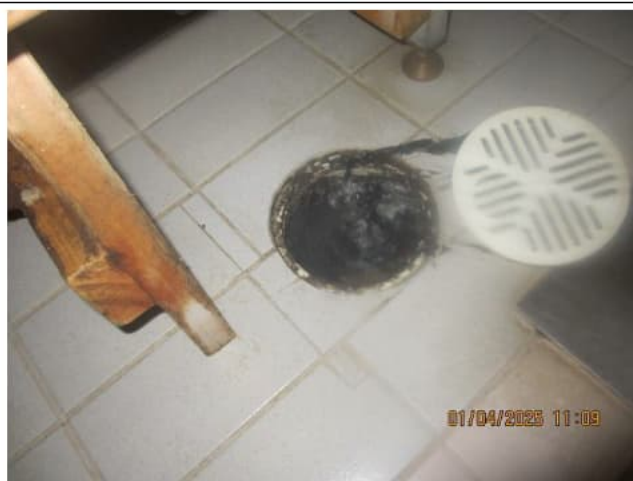
Lattiakaivossa puhdistustarve

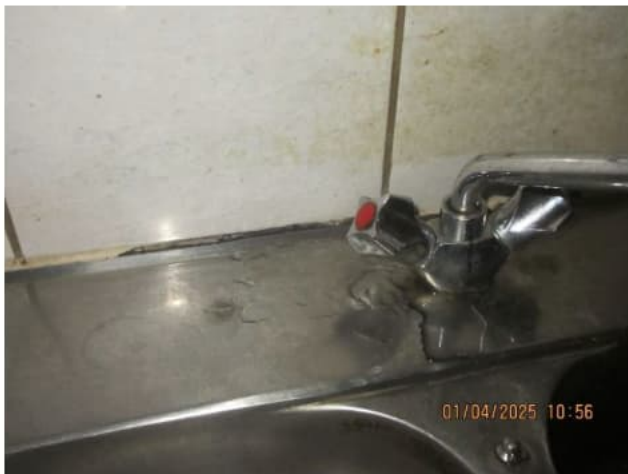
Silikonit puuttuu paikoin

***Silikonisaumojen uusiminen***

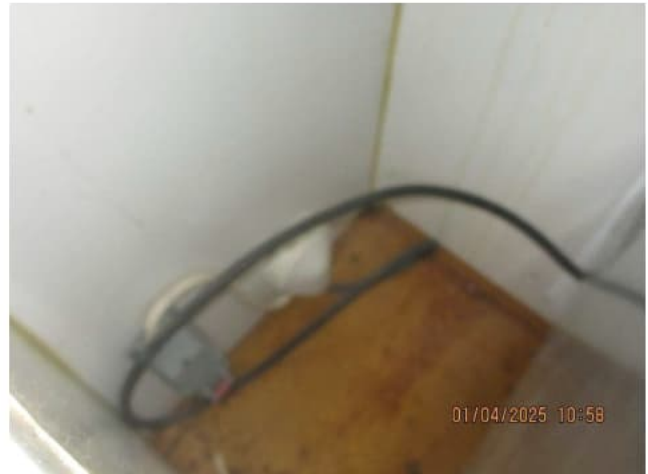
Lieden kaatumarauta puuttuu

**Lieden taustalle suositellaan asennettavan kaatumisen estävä rauta**

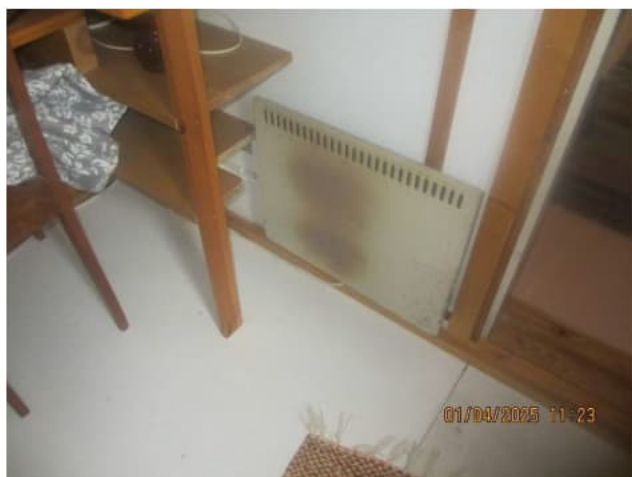
Sähköpatterin tekninen käyttöikä on loppu

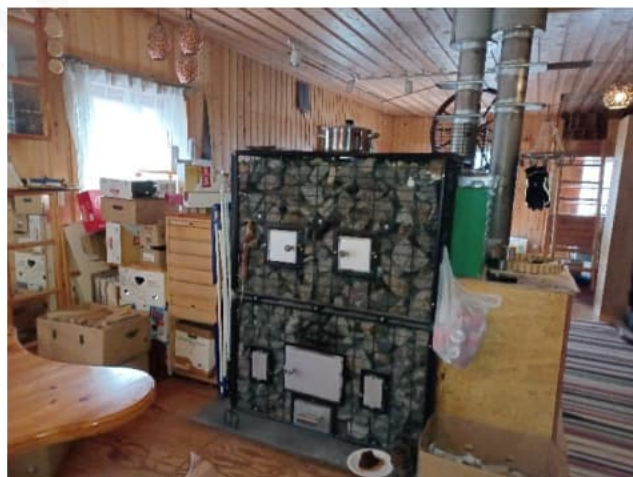
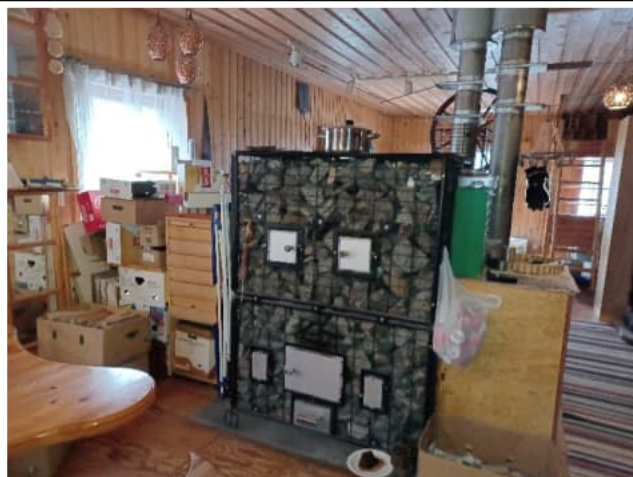
Tulisija, omavalmiste

Tulisiija, omavalmiste

**Selvitykset tulisijan, kiukaan ja savuhormien paloturvallisuudesta tulee toimittaa rakennusvalvontavirastoon**

**Tulisijassa on kiinni palokuormaa, ilman vaadittavia suojaetäisyyksiä, tavarat tulee poistaa paloturvallisuussyistä**

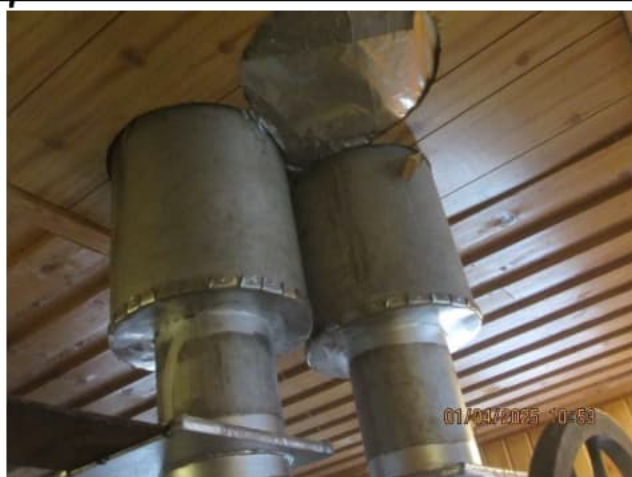
Savuhormit omavalmiste

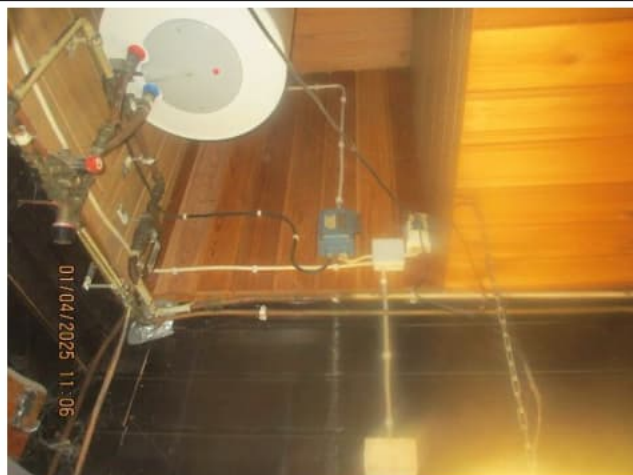
Lämminvesivaraaja pesuhuoneessa on rikki

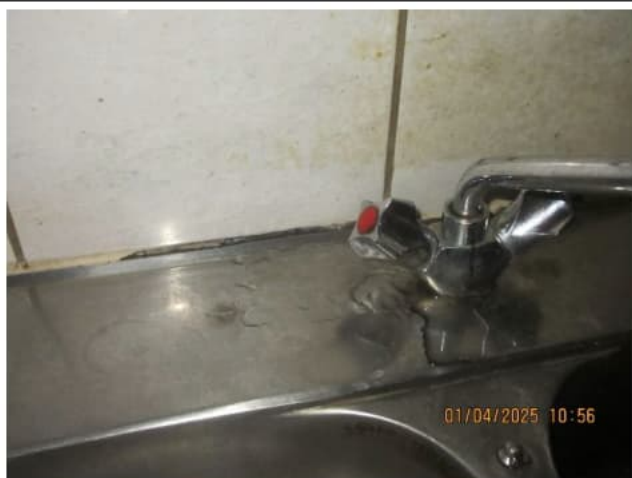
Keittiön ikääntynyt vesihana vuotaa tiskipöydälle

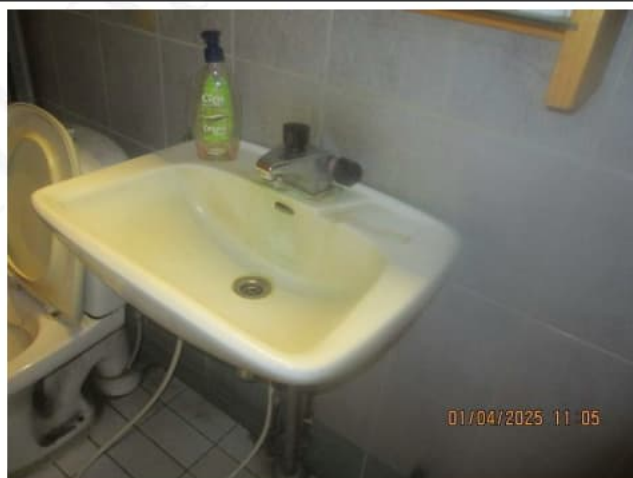
Allashana ikääntynyt

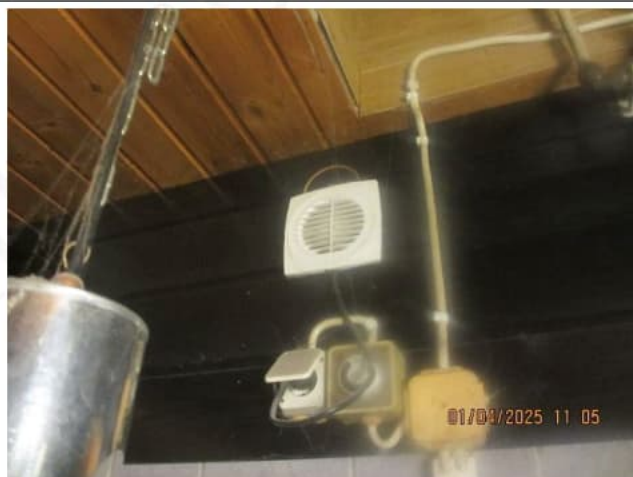
Pesuhuoneen ilmanvaihtoa on tehostettu poistopuhaltimella
