# ASUINRIVITALON KUNTOARVIO

99-403-4-491

Kankaanpään Asunnonhankinta Oy

Linnikantie 12

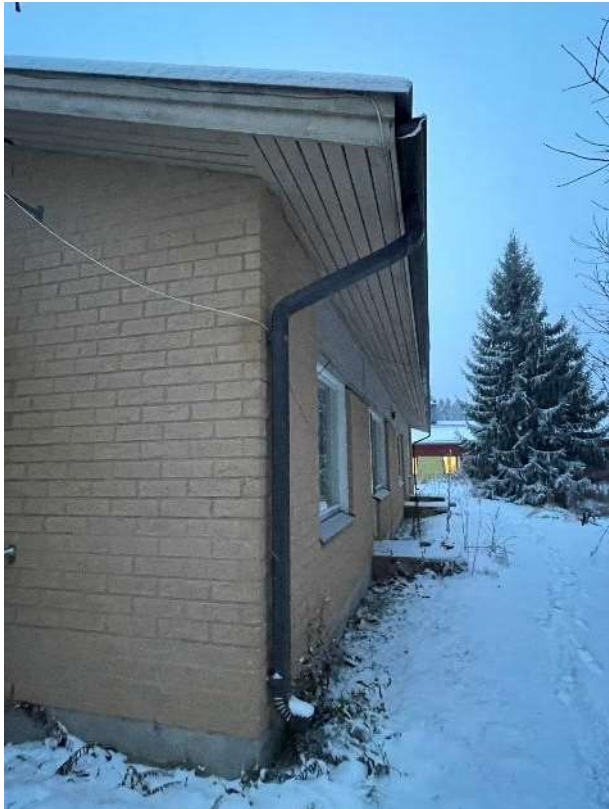
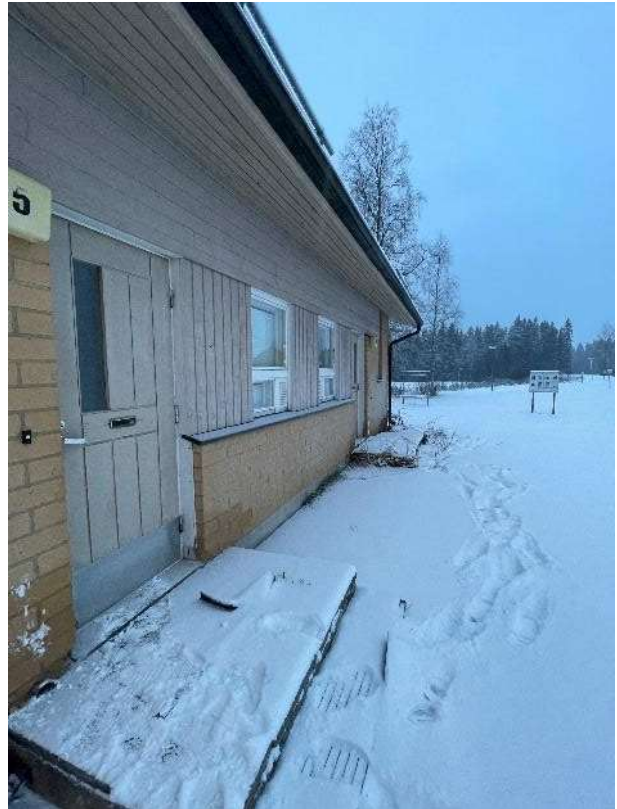
Rakennusten vierustat ovat pääosin tasaisia ja erityisesti itäpuolella pintamaat kallistuvat rakennukseen päin, mikä lisää sade- ja sulamisvesien aiheuttamaa kosteusrasitusta sokkelille ja ulkoseinärakenteille. Salaojituksen olemassaoloa tai toimintakuntoa ei voitu varmentaa katselmuksen yhteydessä. Salaojajärjestelmän puuttuminen tai mahdollinen toimimattomuus kasvattaa riskiä rakenteiden kosteusrasituksen lisääntymiseen.

Rakennuksessa on räystäskourut ja syöksytorvet, mutta rännikaivoja ei ole, ja sadevedet purkautuvat suoraan rakennusten vierustoille. Tämä lisää kosteuskuormitusta sokkelille ja lisää mahdollisten vaurioiden kehittymisen riskiä tiiliverhoukseen ja perustusrakenteisiin.

Kuva 1 & 2. Rakennuksen ympäristö ja maanpinnan korkeus

- Maanpinnan kallistusten korjaus siten, että hulevedet ohjautuvat pois päin rakennuksesta vähintään 1:20 kaltevuudella ensimmäisen kolmen metrin matkalla sokkelista.
- Salaojien olemassa olon selvittäminen ja toimivuuden tarkastaminen.
- Sadevesien poisjohtaminen rakennuksien seinustalta.

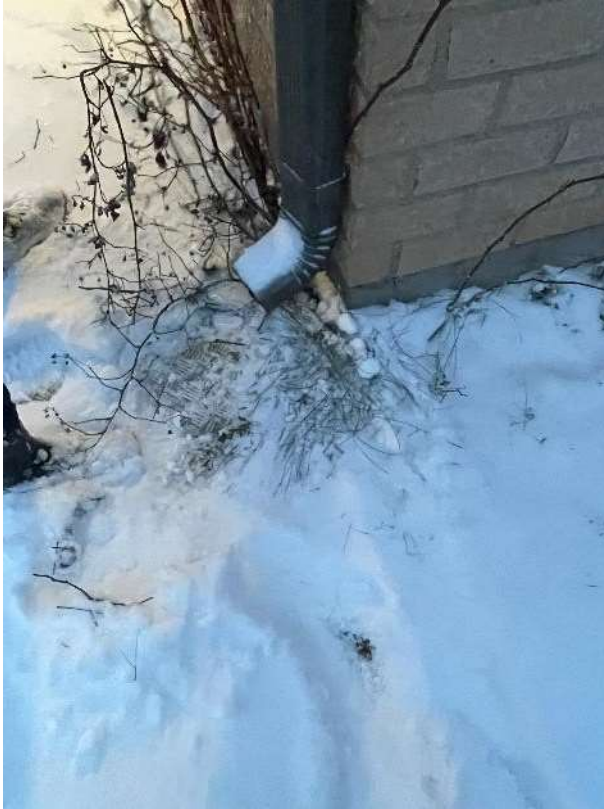
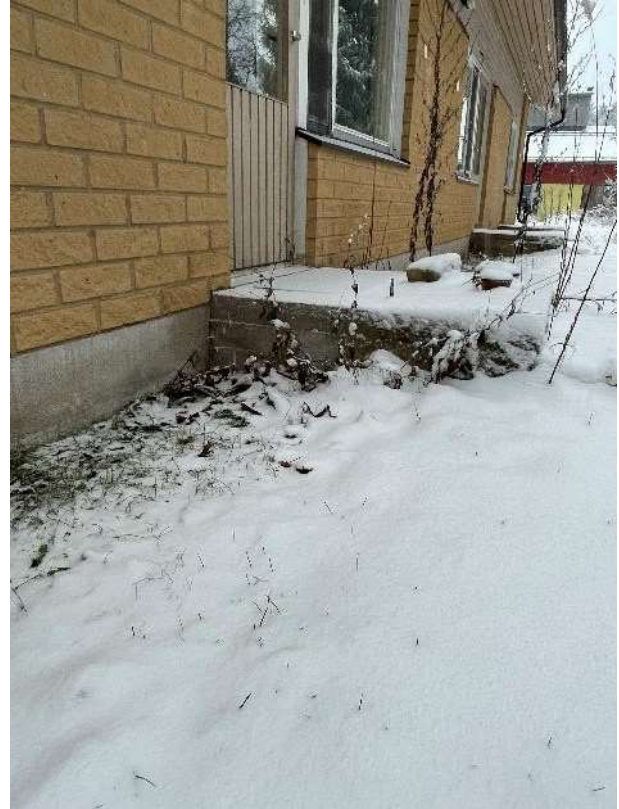
Rakennuksen välittömässä läheisyydessä ei ole suuria puita, mutta rakennuksen lähiympäristössä kasvaa kookasta puustoa, joka sijoittuu pääasiassa tontin reuna-alueille. Puusto aiheuttaa jonkin verran lehtikuormaa kattopinnoille. Rakennusten seinustojen läheisyydessä havaittiin jonkin verran villiintynyttä pienkasvillisuutta ja risuja, jotka saattavat lisätä kosteusrasitusta sokkelialueelle. Tarkastusajankohtana maassa oli lumipeite, minkä vuoksi viheralueiden todellista kuntoa ei voitu arvioida kattavasti.

*Kuva 3 & 4. Pihan kasvillisuutta.*

- Viheralueiden kunnon ja pintavesien ohjauksen tarkastus sulan maan aikana.
- Rakennuksen vesikatteelle saattaa kerääntyä lehtirokkaa, jonka myötä vesikate ja sadevesikourut tulisi puhdistaa säännöllisesti.

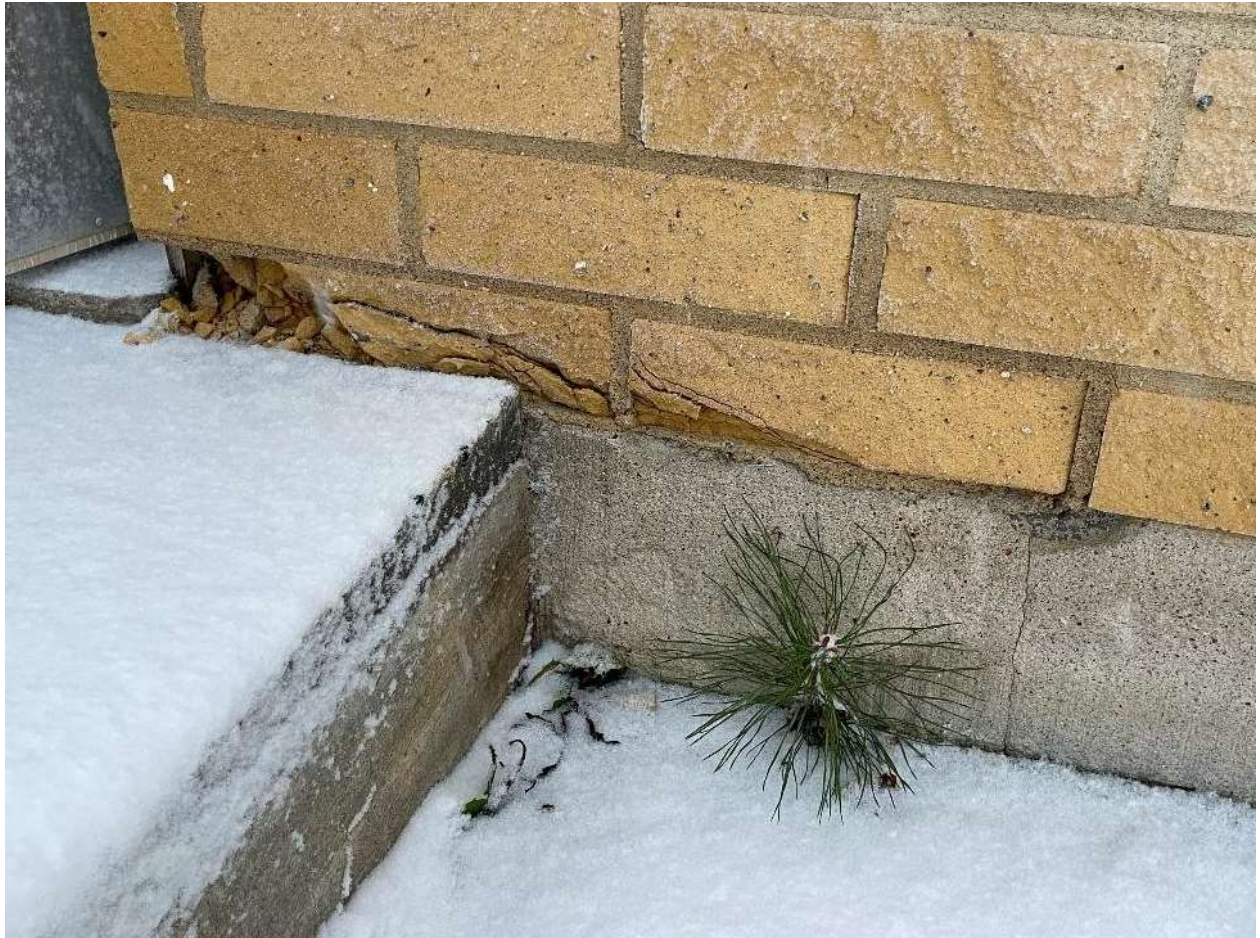
*Kuva 5. Vauriot sisäänkäynnin porrastason edustalla.*

- Sokkelin pintavaurioiden ja tiilien korjaus.
- Seinäkasvillisuuden poisto ja vettä läpäisevän sorastuksen tekeminen rakennuksen ympärille.
- Julkisivupintojen seuranta ja tarkkailu.

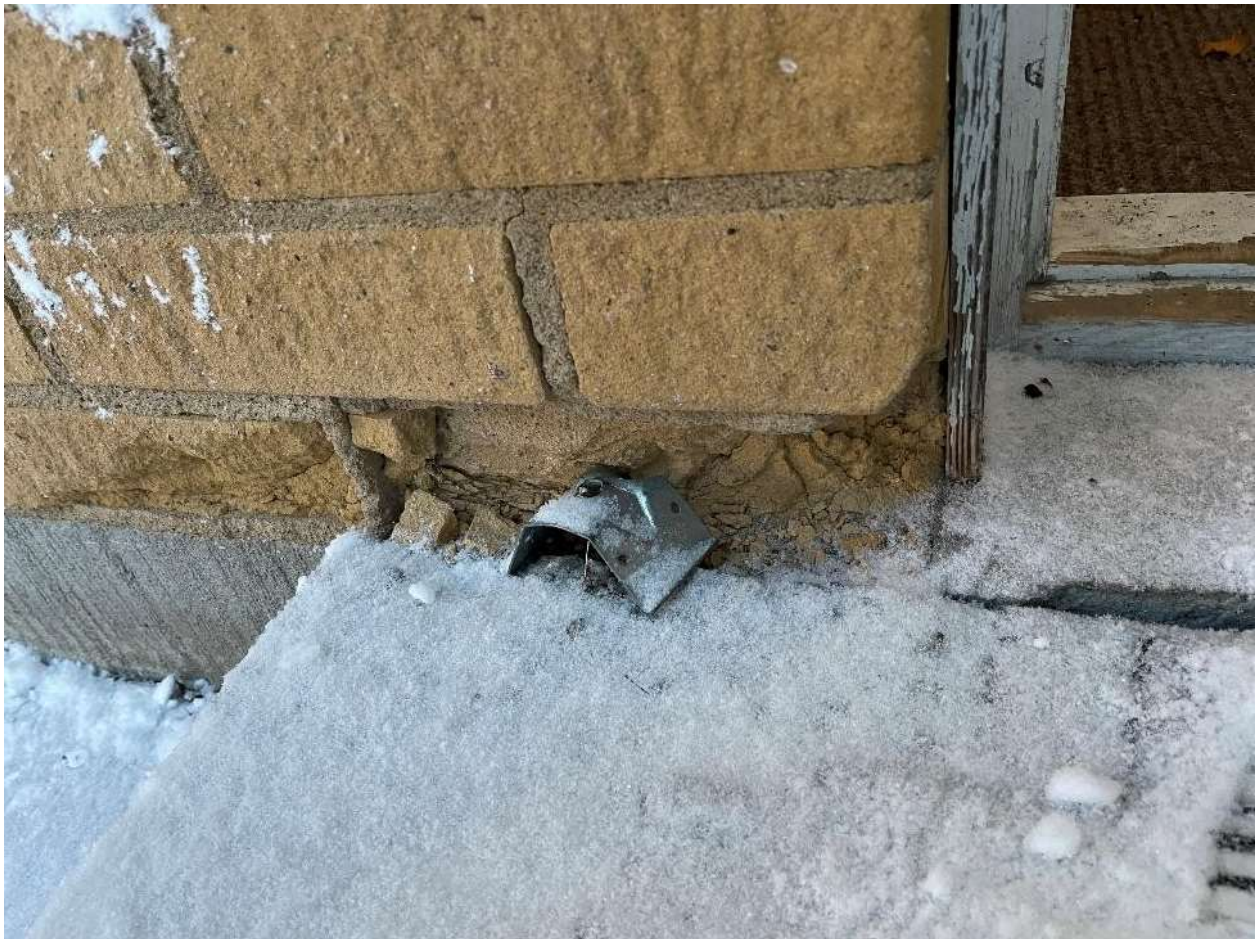
*Kuva 6. Vauriot sisäänkäynnin porrastason edustalla.*

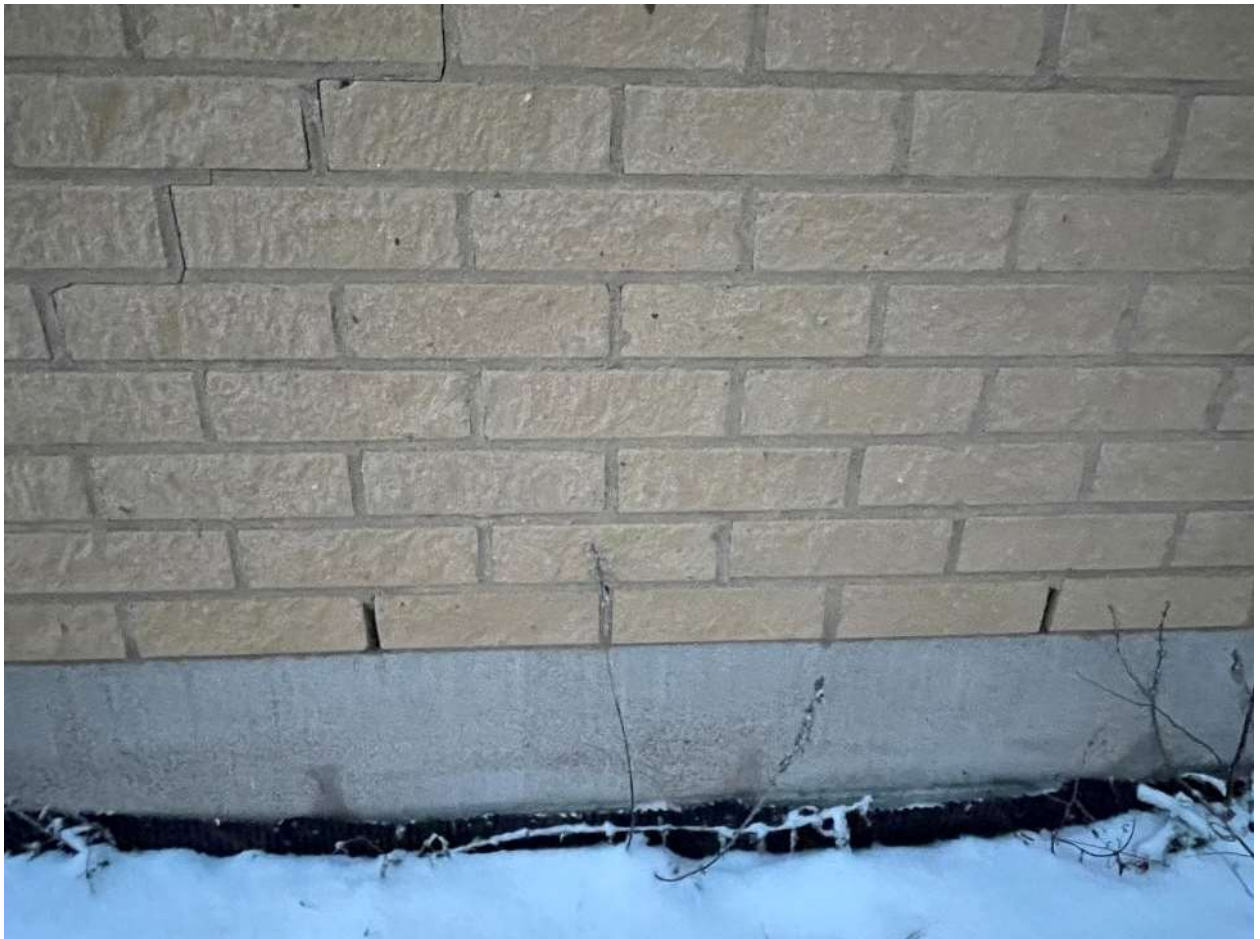
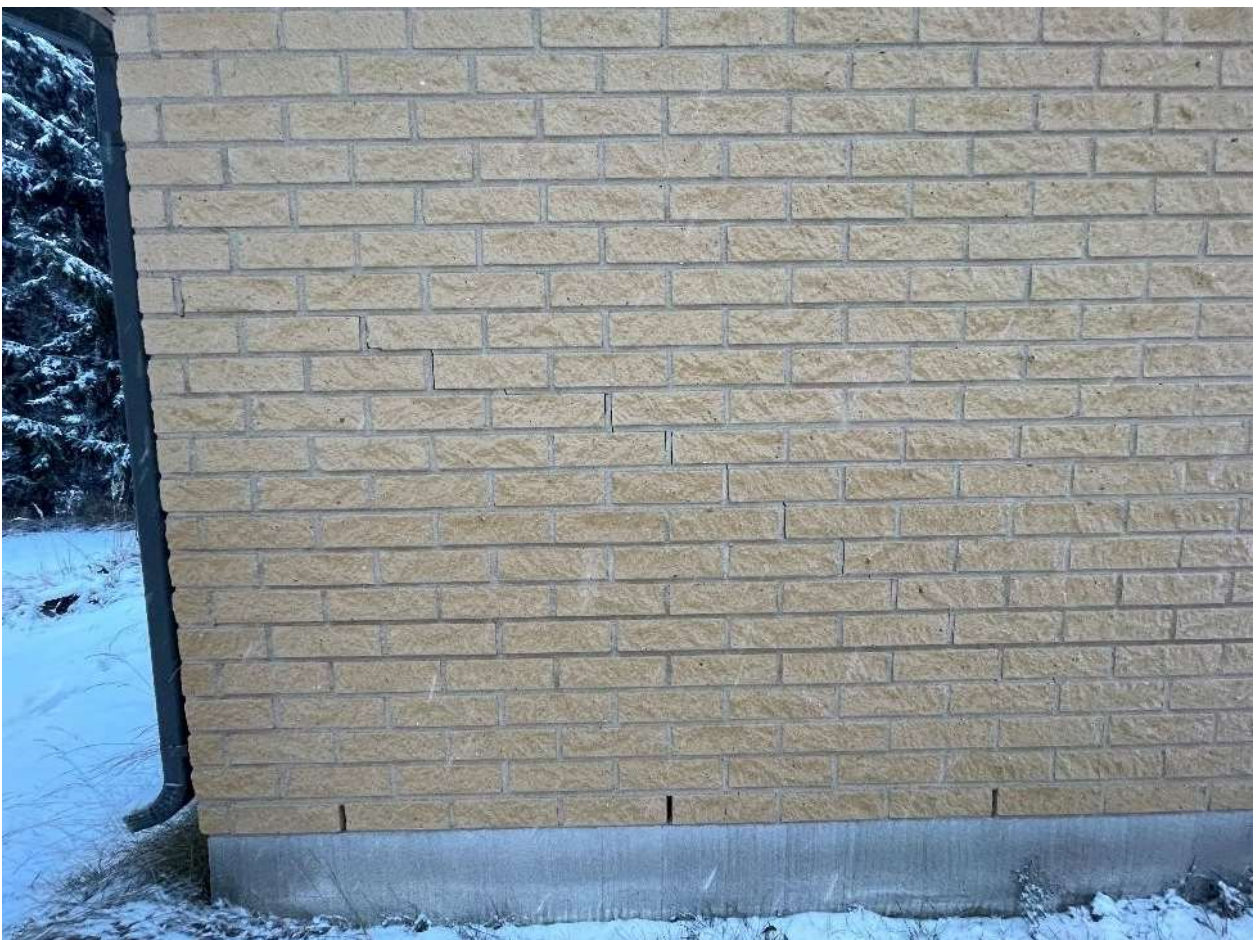
Rakennuksen molemmissa päädyissä tiiliverhouksen saumauksessa havaittiin lieviä vaakasuuntaisia halkeamia, jotka viittaavat mahdolliseen paikalliseen perustusten painumaan kulma-alueilla tai julkisivurakenteen normaaliin lämpö- ja kosteuselämiseen. Halkeamien sijainti ja muoto eivät viittaa akuuttiin rakenteelliseen riskiin, mutta jatkuvuuden seuranta tulisi tehdä.

*Alla kuvat 7 & 8. Päätyjen tilliseinien saumojen halkeamat. Päätyseinissä näkyvissä ilmaraot tiilimuurauksen alimmassa rivissä.*

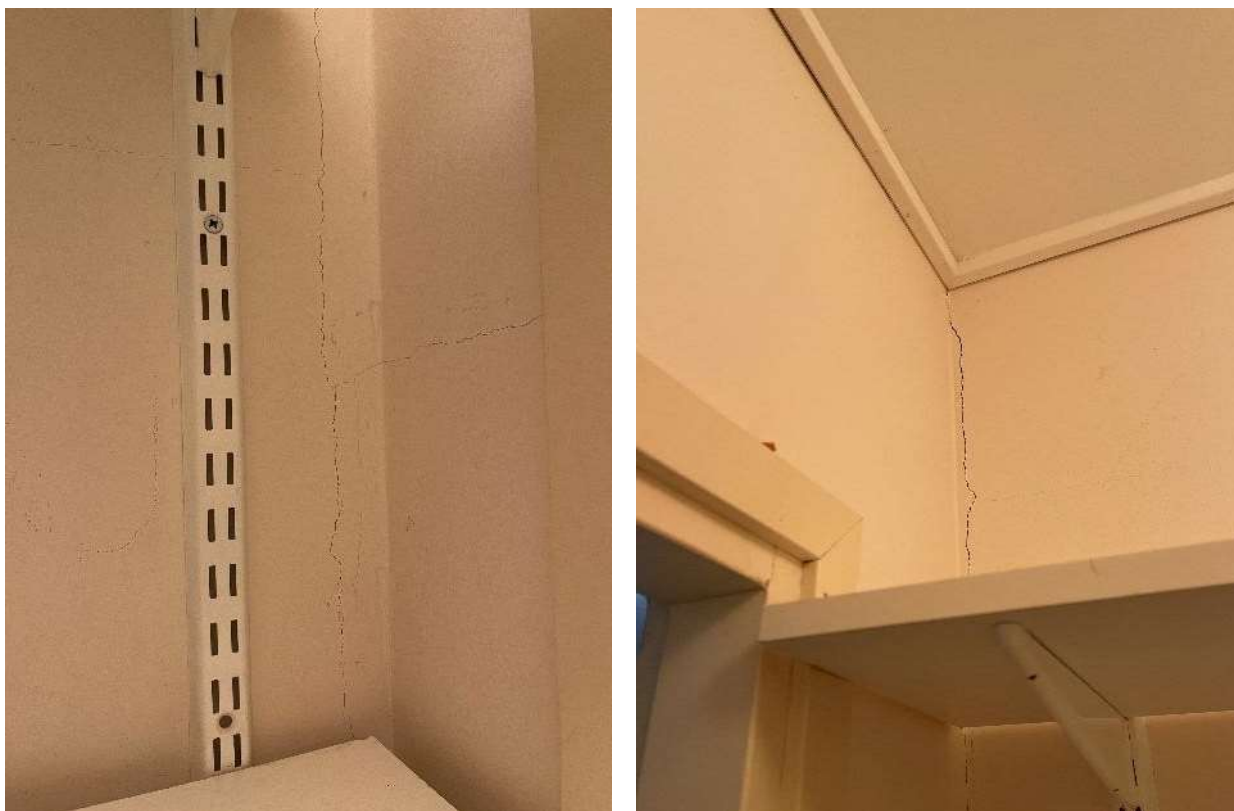
Rakenteissa ei havaittu merkkejä merkittävistä liikkumisista tai kantavien rakenteiden vaurioista. Kuitenkin muutamassa sisäseinän pinnassa ja katon liitoskohdassa on pienialaisia halkeamia, jotka todennäköisimmin liittyvät luonnolliseen lämpö- ja kosteusliikkeeseen ja mahdolliseen pienimuotoiseen perustusten painumiseen, joka näkyy myös ulkoseinän tiiliverhouksen halkeamina. Halkeamat rakennuksen sisäpuolella ovat tällä hetkellä kosmeettisia eikä niillä ole havaittavaa vaikutusta rakenteiden turvallisuuteen.

*Kuva 9 & 10. Tiiliväliseinien halkeamat*

- Rakenteiden seuranta ja tarkkailu.

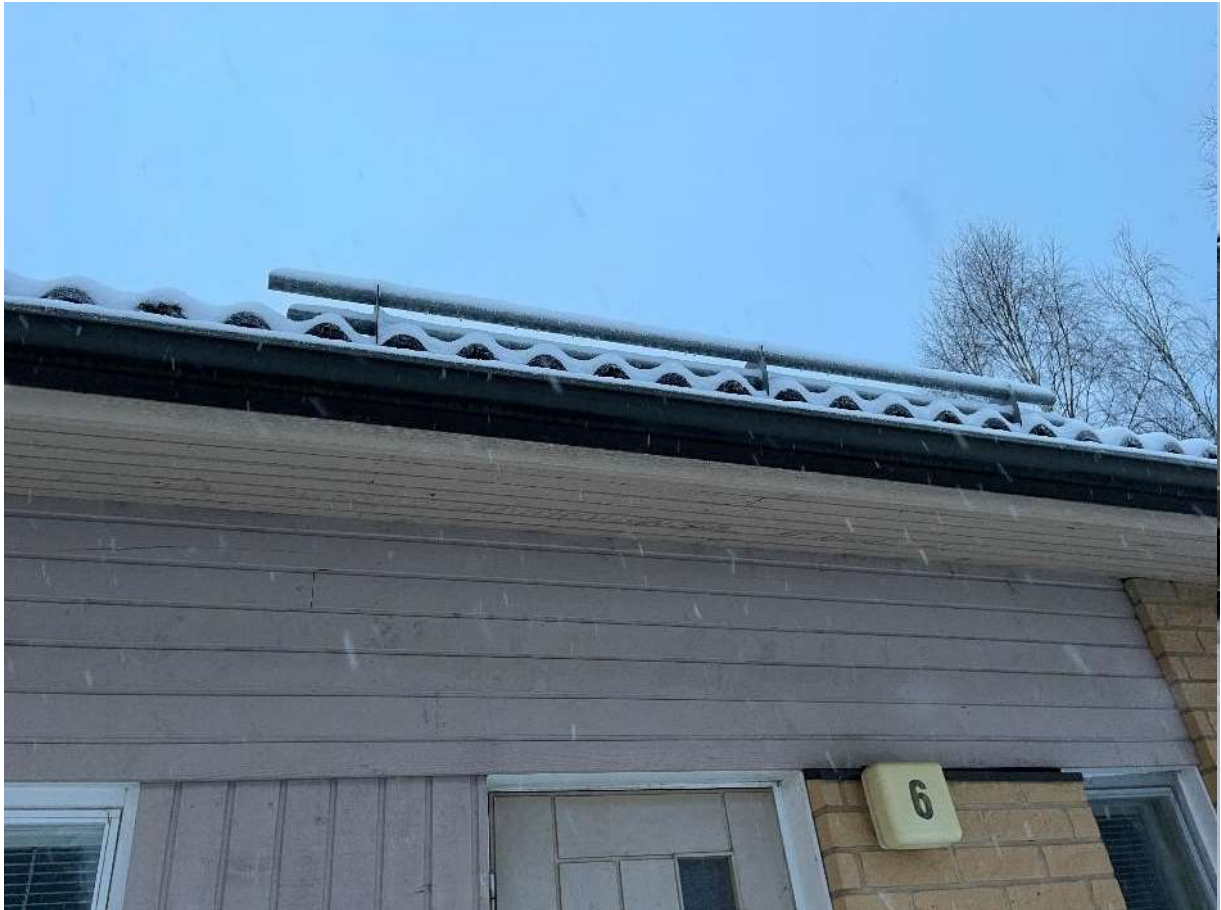
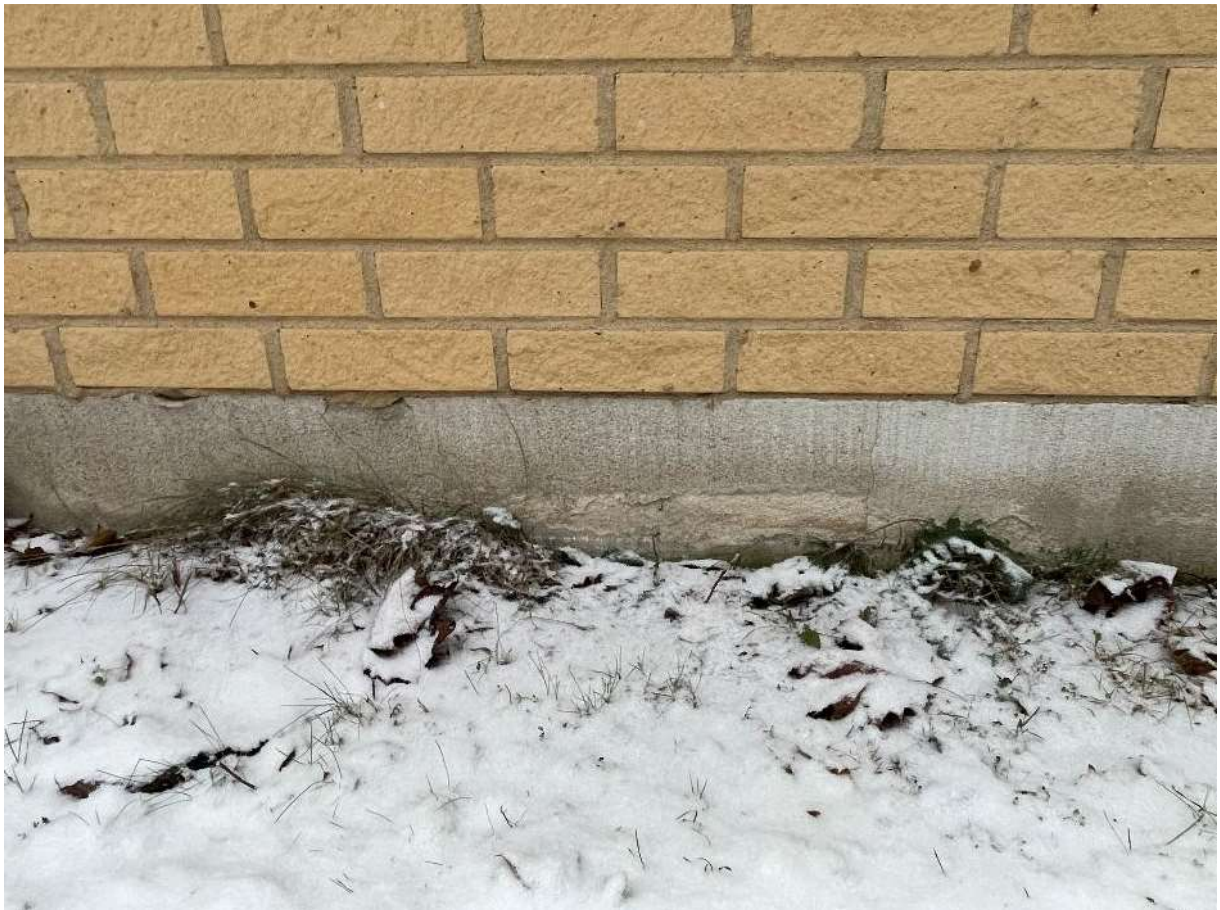
*Alla kuvat 12 & 13. Yläosan puuverhous ja pitkän sivun sokkelirakenne. Sokkelirakenteessa näkyvissä vähäistä rapautumista, alimman tiilirivin saumoissa ei ole näkyvissä tuuletusrakoja.*

- Puuverhoilujen puhdistus ja huoltomaalaus tarvittaessa.
- Tiilisaumojen ja pintavaurioiden korjaukset yksittäisissä kohdissa.
- Tikkaiden kiinnitysten tarkastus huoltotoimenpiteiden yhteydessä.

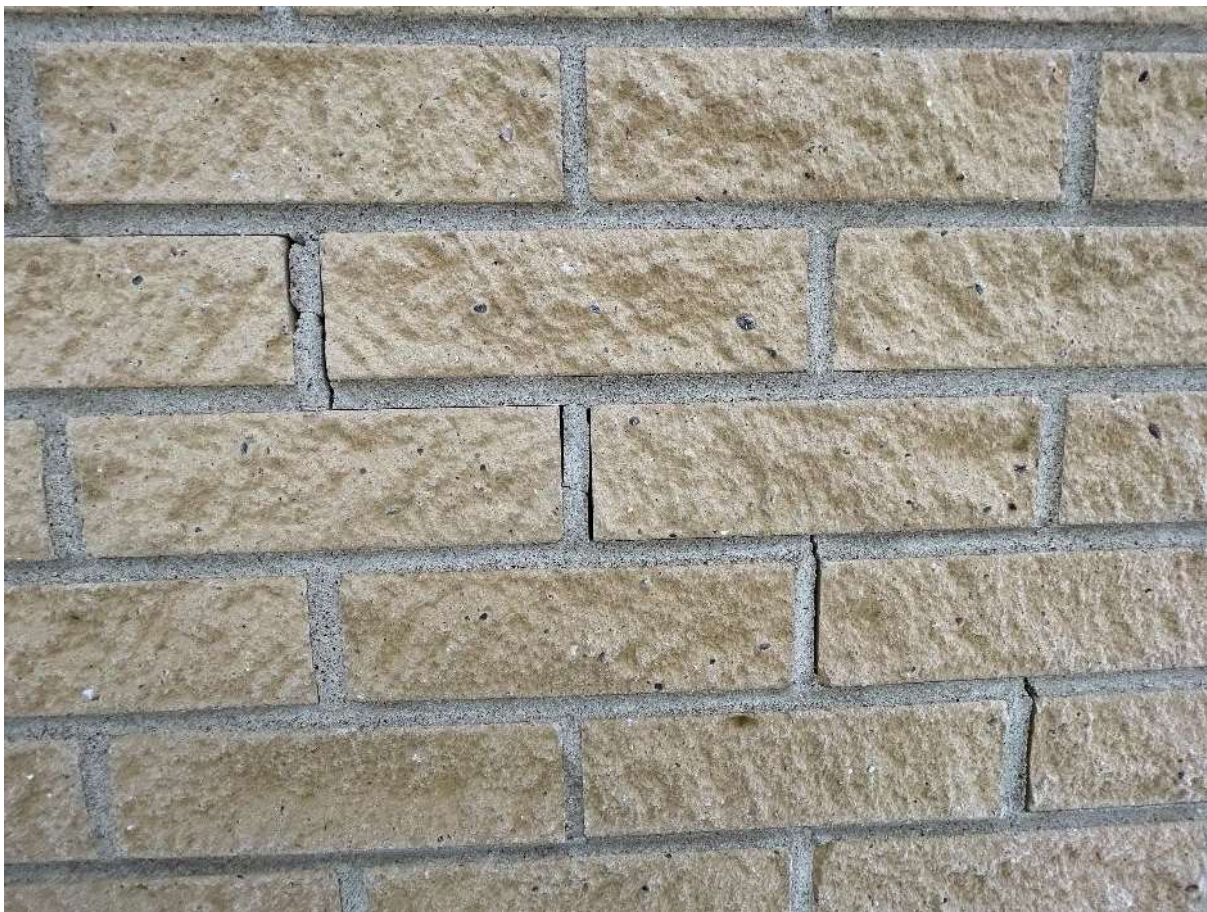
Tiilisaumoissa ja yksittäisissä tiilissä esiintyy paikallisia halkeamia ja rapautumia, erityisesti sokkeliliitoksen ja sisäänkäyntien yhteydessä. Nämä vauriot liittyvät kosteusrasitukseen, ja ne ovat toistaiseksi pintatasoisia.

*Kuva 14. Tiiliverhouksien saumojen halkeamat päädyssä.*

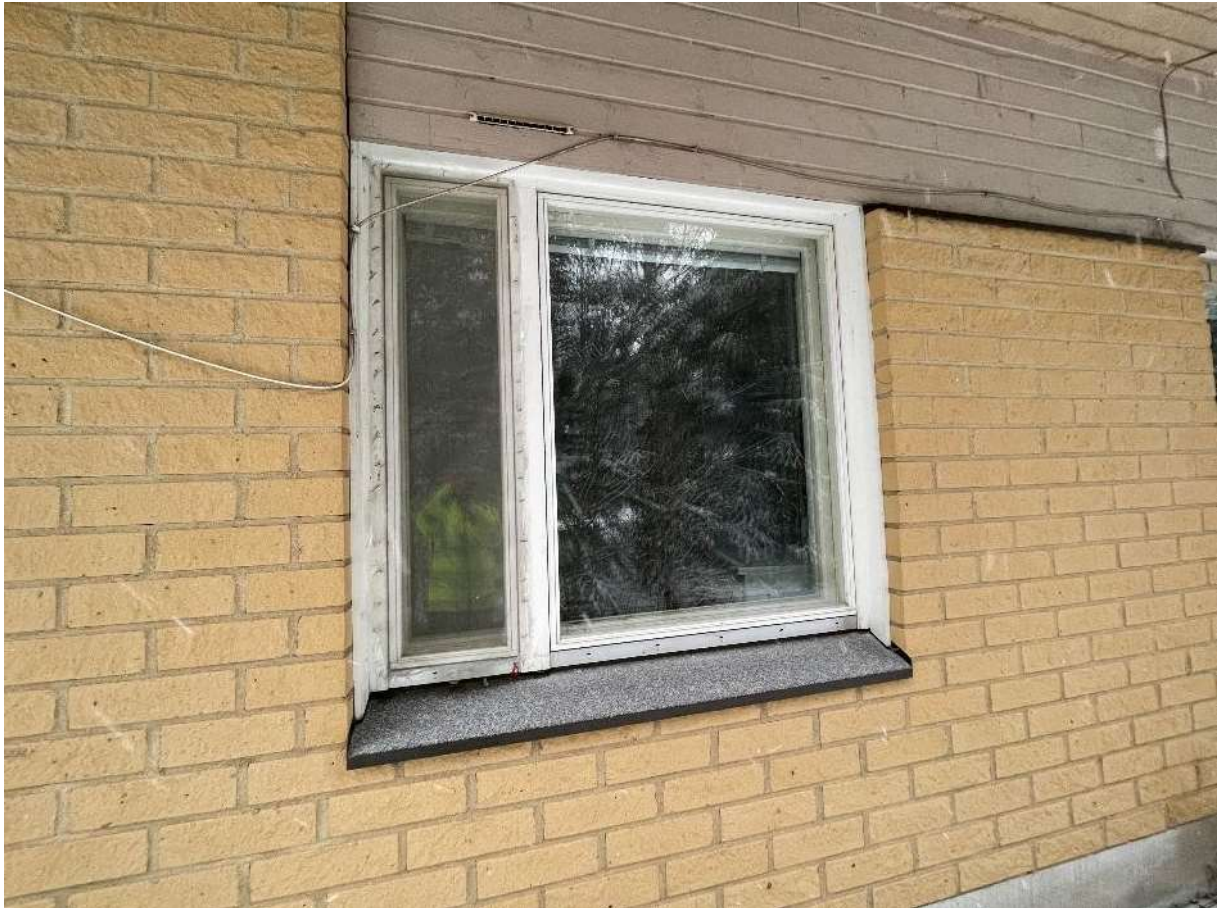
Ikkunoiden ja ovien puuosissa ei havaittu suuria kosteus- tai lahovaurioita. Ulkopuolen maalipinnoissa on paikoin kulumaa ja säärasituksen aiheuttamaa haalistumaa.

*Kuva 15. Ikkuna ulkopuolelta kuvattuna.*

- Tiivisteiden uusiminen.
- Huoltomaalauksen yhteydessä puitteiden kunnon tarkistus.
- Ikkunoiden ja ulko-ovien vaihtaminen uusiin pitkällä aikavälillä.

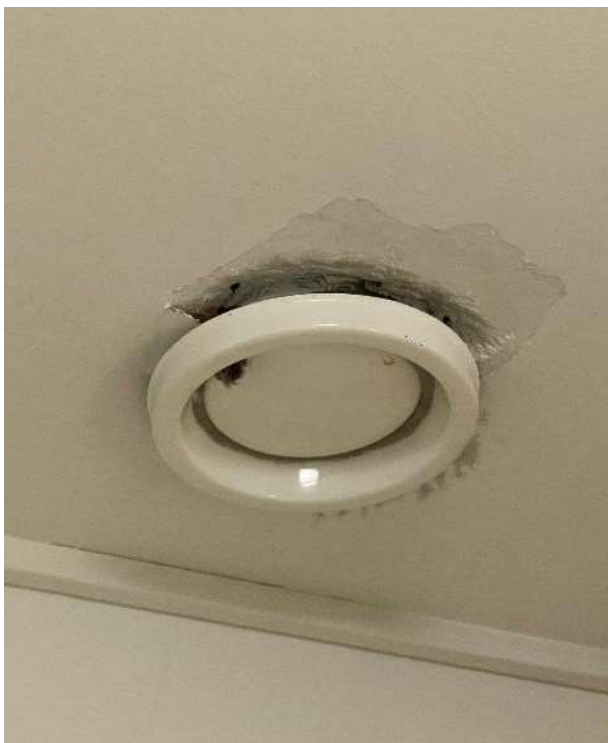
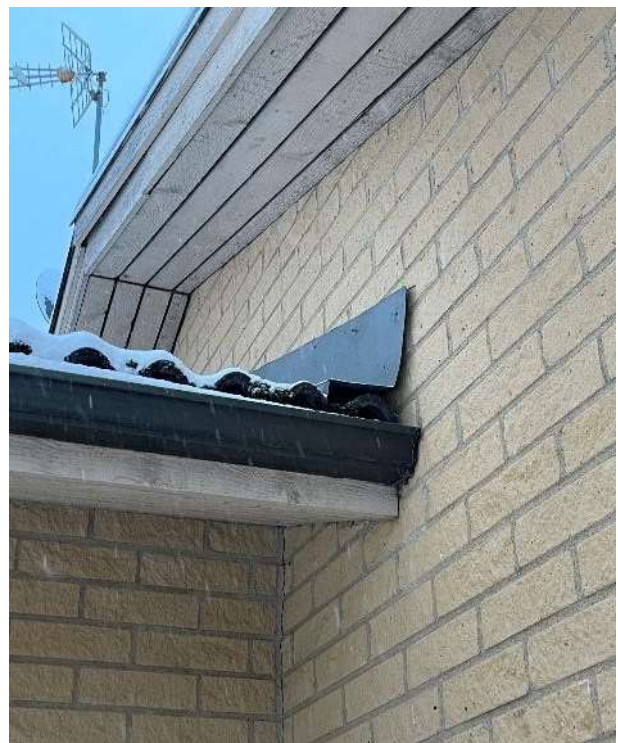
Katolla olevat läpiviennit vaikuttivat ehjiltä ja toimivilta, eikä sisätiloissa nähty vaurioita läpivientien kohdissa yhtä huoneistoa lukuunottamatta. Yhdessä huoneistossa havaittiin pesuhuoneen poistoilmaventtiilin ympärillä kattopinnan vauriota ja pinnoitteen irtoamista. Vaurion sijainti ja muoto saattavat viitata siihen, että läpivienti on voinut joskus vuotaa. Yläpohjasta asiaa ei kuitenkaan voitu varmistaa näkyviltä osin.

Kuva 18. Pesuhuoneen poistoilmaventtiili ja katossa näkyvät vauriot. Kuva 19. Kulmapelti vesikatolla rakennusosien liitoskohdassa.

- Räystäskourujen ja katteen säännöllinen puhdistus.
- Läpivientien tarkastus ja korjaaminen tarvittaessa.
- Rakenteiden kunnon varmistaminen
- Aluskatteen kiinnitys irronneilta osin sekä tiivistäminen läpivienteihin

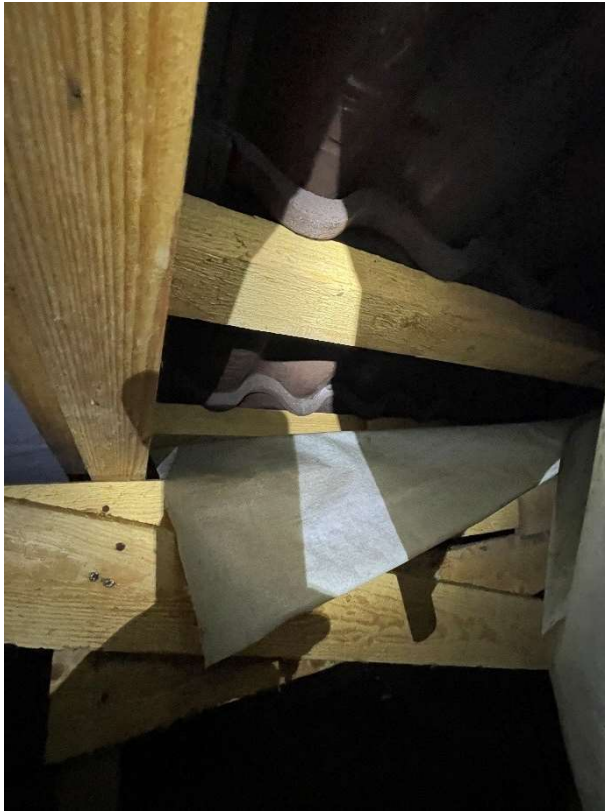
Rakennuksen vesikatto on harjakatto, jossa pintamateriaalina on tiilikate. Vesikaton tiilikate on yleisilmeeltään hyvässä kunnossa, eikä merkittäviä tiilivaurioita tai rikkoutuneita tiiliä havaittu. Yläpohjaan on asennettu aluskate kauttaaltaan, ja sen kunto on pääosin hyvä. Muutamassa kohdassa aluskate on osittain irti kiinnityksistään ja läpivientien yhteydessä asennus ei ole tiivis.

*Kuva 22. Irronnut aluskate. Kuva 23. Reilusti puhallusvillaa.*

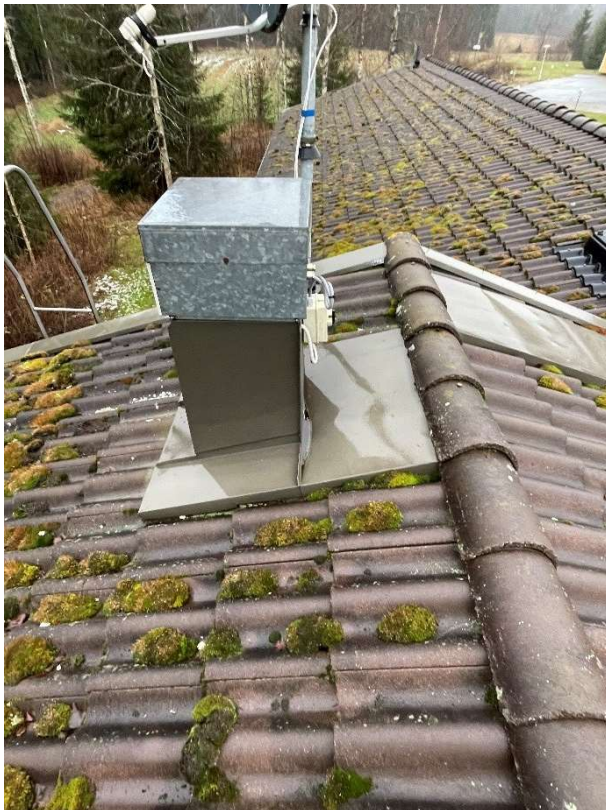
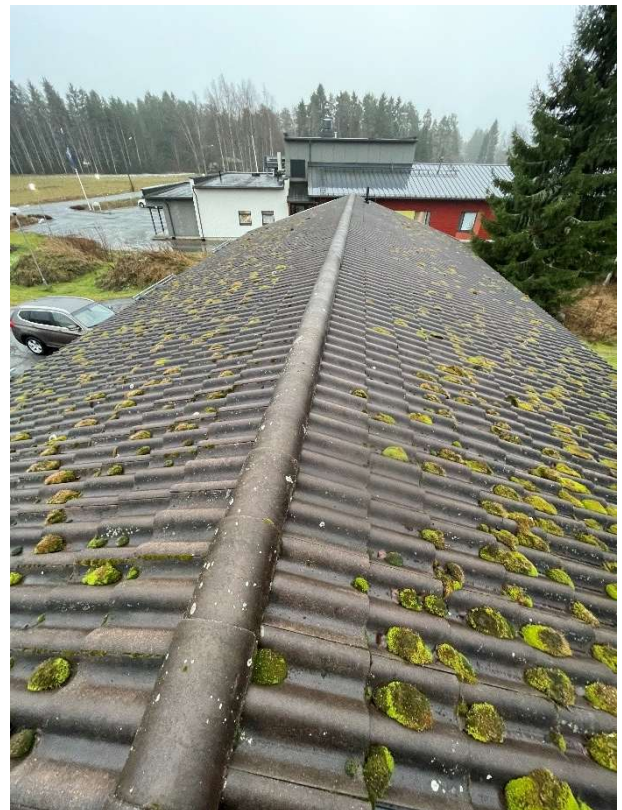
*Kuva 24 & 25. Yleiskuvat vesikatteelta. Tiilipinnalla on paljon sammalta, kate on pääosin ehjä.*

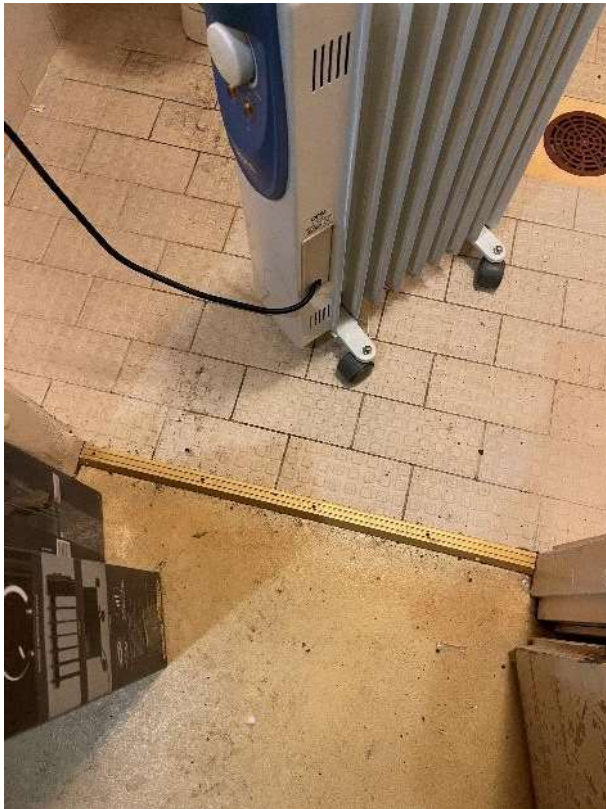
Pesuhuoneiden ovet ovat tavallisia laakaovia, eivät kosteudenkestäviä. Ovien alaosissa on pintaturvotusta ja maalipinnan vaurioita. Kynnys on matala metallipeitelista, joka ei estä veden leviämistä pesuhuoneen ulkopuolelle.

*Kuva 26. Pesuhuoneen oven kynnyks – metallinen peitelistä. Kuva 27. Lattialämmityksen termostaatti suihkulaitteen alapuolella.*

- Märkätilojen peruskorjaus lähivuosina.
- Putkitiivistysten ja lattialämmitysjärjestelmän tarkistus – lattialämmityspotkistojen materiaalin tarkastus/vaihto tarvittaessa.
- Vesikalusteiden uusiminen tarvittaessa.
- Ovien uusiminen kosteudenkestäviin malleihin ja kynnyksen vaihto määräysten mukaisesti.
- Ilmanvaihdon toimivuuden tarkastaminen.

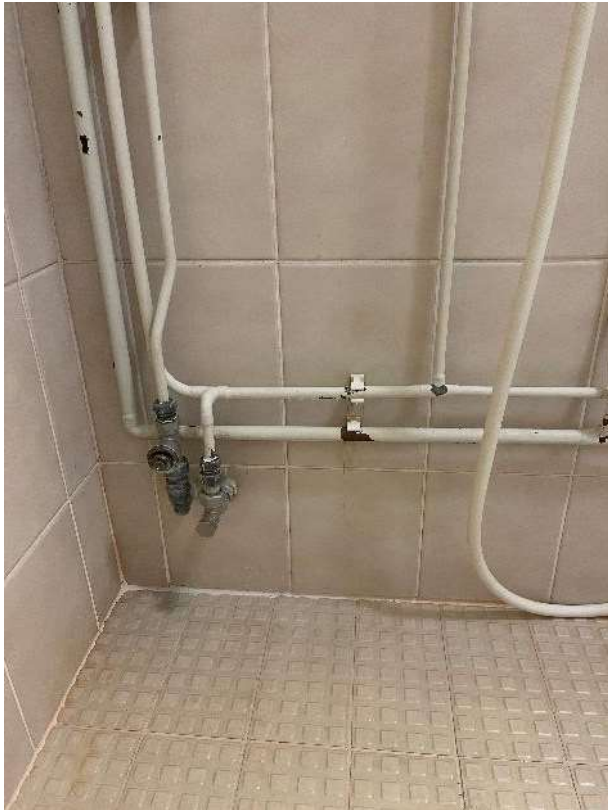
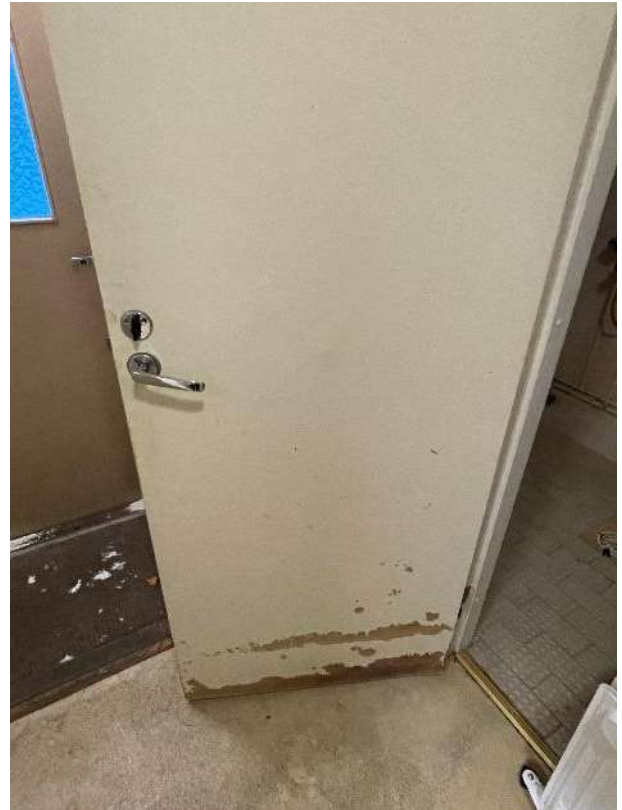
*Kuva 28. Lattialämmityksen termostaatti puuttuu. Kuva 29. Pesuhuoneen laakaovi. Kuva 30 & 31. Kosteusjälkiä pesuhuoneen katossa.*

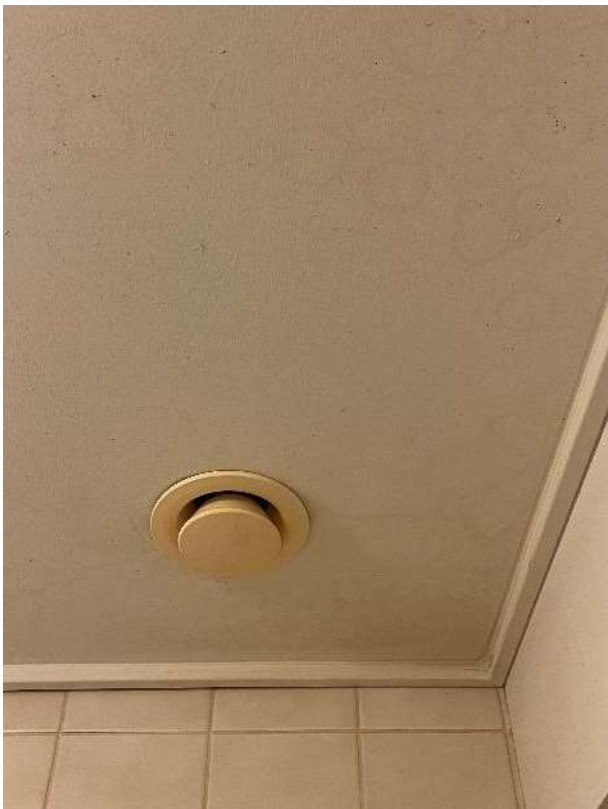
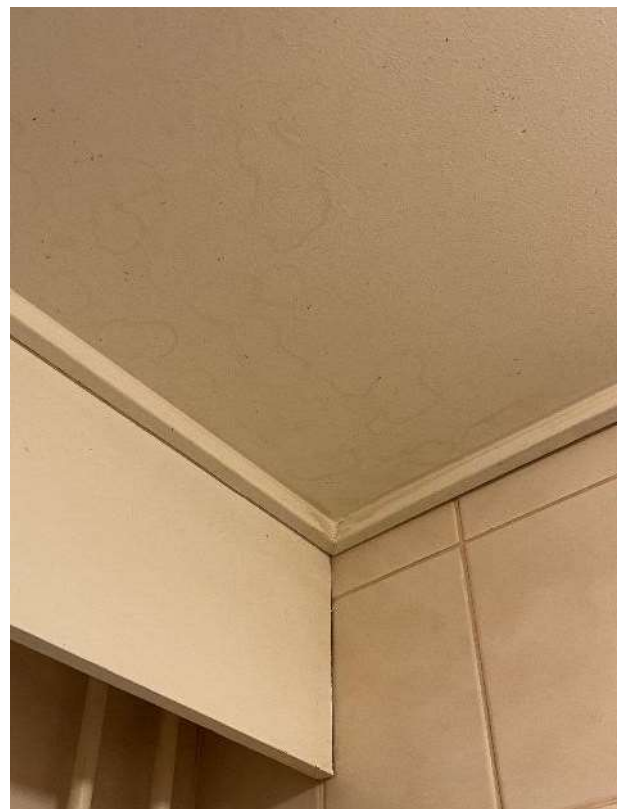
Muutaman asuinhuoneiston pesuhuoneiden katoissa on havaittavissa lieviä kosteusjälkiä, jotka johtuvat käytönaikaisesta kosteuden tiivistymisestä puutteellisen ilmanvaihdon myötä. Poistoilmaventtiilit ovat tiloissa, mutta yhdessä huoneistossa venttiili oli tukittu.

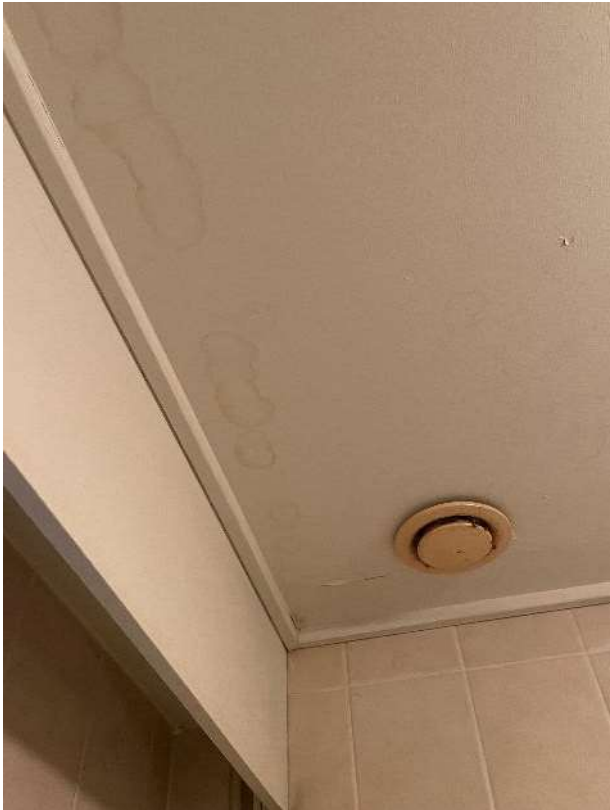
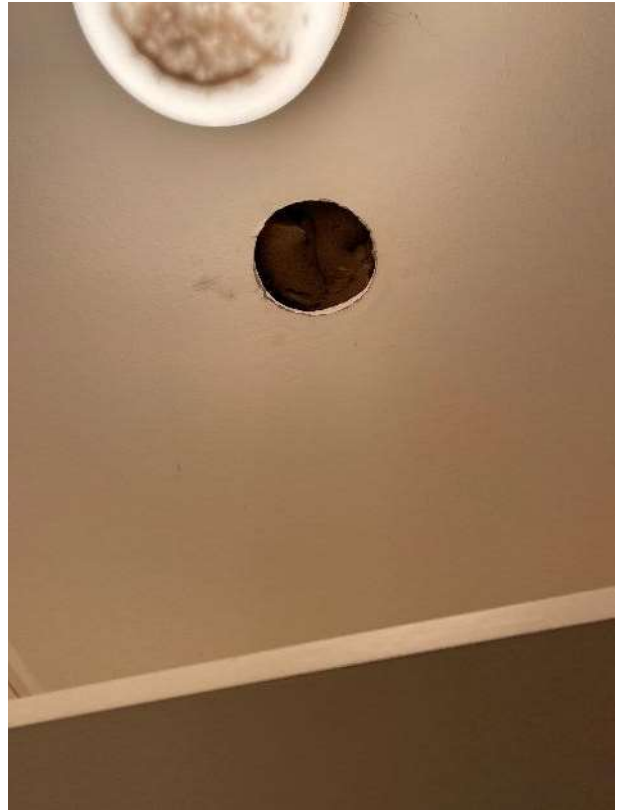
Tarkastuksessa todettiin, että osa korvausilmaratkaisusta on puutteellisia tai tukittu, mikä heikentää ilmanvaihdon toimivuutta ja voi lisätä kosteusrasitusta erityisesti märkätiloissa. Poistoilmaventtiileissä havaittiin myös likaisuutta ja pintavaurioita.

*Kuva 43. Pesuhuoneen poistoilmaventtiili. Kuva 44. Vaatehuoneen poistoilmaventtiili puuttuu. Putki tukittu.*

- Poisto- ja korvausilmaventtiilien puhdistus ja avaaminen.
- Liesituulettimien kunnon tarkastaminen ja uusiminen.
- Huoneistokohtaisen korvausilman riittävyden varmentaminen.

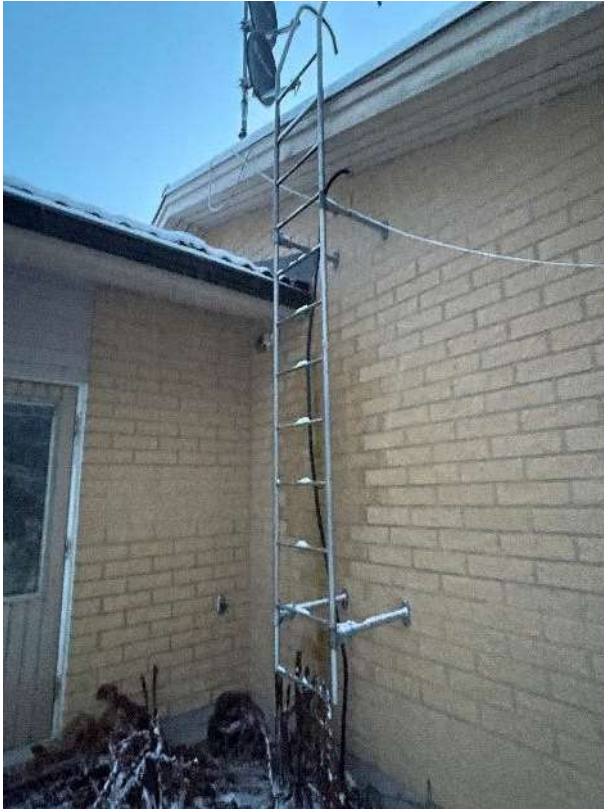
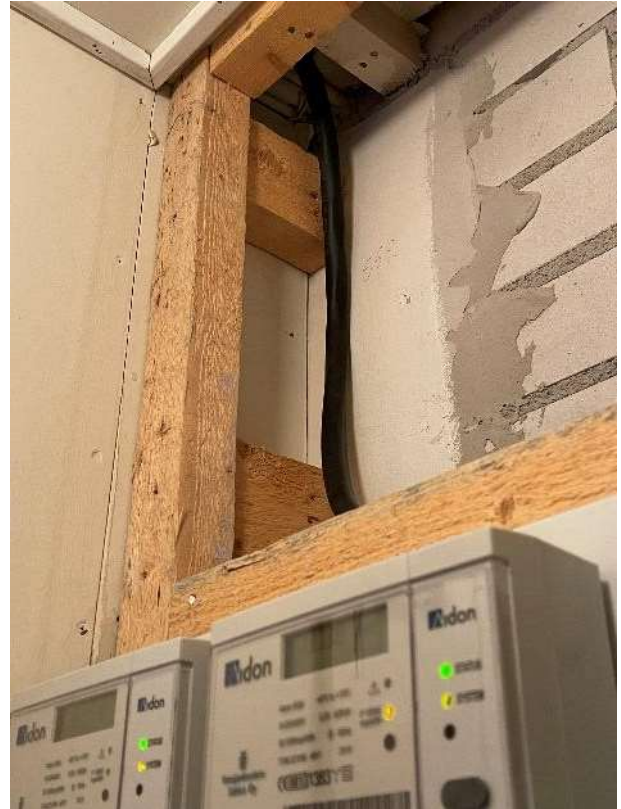
Rakennuksen sähköliittymän nousujohto on asennettu ulkoseinälle ilman asianmukaista suojaa ja kaapelikiinnitykset ovat puutteelliset (kts. kohta 5.4. Sähköjärjestelmät). Johto kulkee irrallaan ja sijainti lähellä seinätikkaita aiheuttaa riskin vaurioille. Asennus ei vastaa standardin ulkoasennuksille edellyttämiä suojauksen ja kiinnitysten vaatimuksia. Kosketussuojauksen ollessa puutteellinen on olemassa tapaturmariski, mikäli johto vaurioituu ja jännitteiset osat pääsevät esille. Lisäksi vaurio voi aiheuttaa sähkökatkon tai jopa palovaaran.

Teknisen tilan pääkeskukseen on tehty jonkin verran päivityksiä, kuten energiamittareiden uusiminen. Tarkastuksen yhteydessä havaittiin rakennuksen ulkoseinältä sisätiloihin tuleva sähkösyöttöjohto, joka on osittain suojaamattomana näkyvissä ja alttiina mekaanisille vaurioille. Tämä muodostaa sähköturvallisuusriskin ja tulee korjata välittömästi siten, että kaapelointi suojataan asianmukaisella koteloinnilla ja kiinnityksellä.

Kuva 45. Sähkösyöttöjohto rakennuksen seinustalla. Kuva 46. Sähkösyöttöjohto sisätilassa. Kuva 47 & 48. Sähköpääkeskus ja asuinhuoneiston keskus.

- Rakennuksen ulkopuolella olevan sähkönsyöttöjohdon asianmukainen kiinnitys ja suojaus.
