# Kuntotarkastusraportti

Åsbackantie 756, 68500 KRUUNUPYY

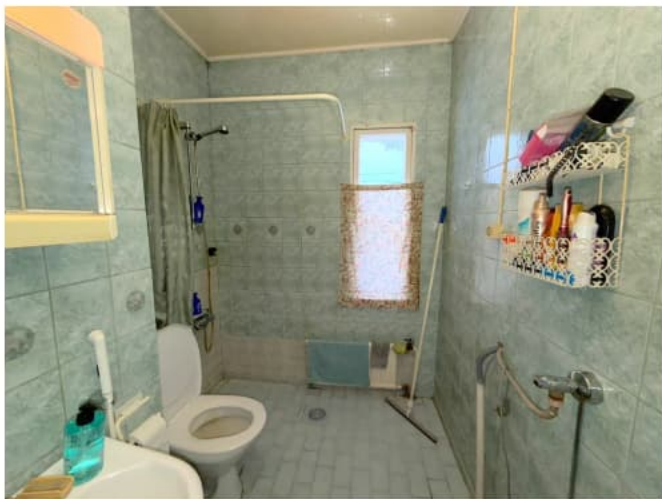
Kuva 2. Alakerran yhdistetty wc-suihkutilassa .

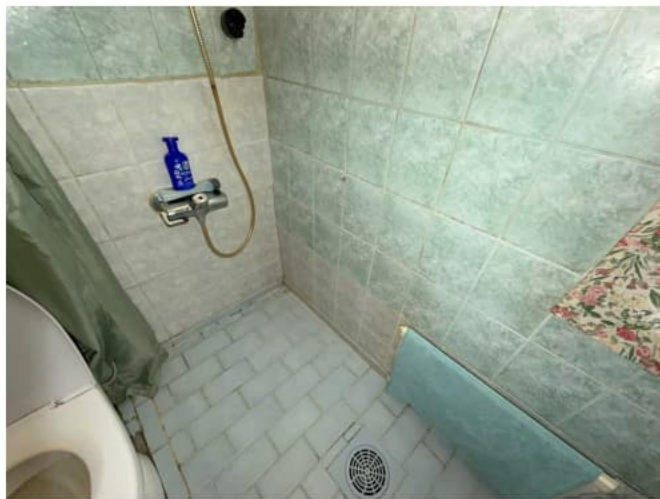
Kuva 3, Pintojen kunto on heikko

Märkätilassa suoritettiin silmämääräinen tarkastus sekä pintakosteusmittauksia rakenteiden pinnoilta. Pintakosteusmittarilla saadut lukemat vaihtelivat välillä **55–82**. Märkätilojen ohjeellisena pintakosteuden viitearvona pidetään noin **75**, joten mitatut arvot ylittivät paikoin kyseisen raja-arvon erityisesti suihkuveden vaikutusalueella.

Tarkastuksessa havaittiin lisäksi pintarakenteissa kosteustekniseen rasitukseen viittaavia poikkeamia. Laattasaumoissa todettiin selkeää kulumaa ja heikentynyttä tiiveyttä, mikä lisää kosteuden pääsyä rakenteisiin. Havaintojen perusteella märkätilan rakenteiden kosteustekninen toimivuus on heikentynyt.

Rakennuksen ikä sekä märkätilan rakenteelliset ratkaisut huomioiden märkätilan vedeneristys ei vastaa nykyisiä määräyksiä ja sen voidaan arvioida olevan teknisen käyttöikänsä päässä tai ylittänyt sen. Märkätilan kokonaisratkaisua voidaan pitää ikäänsä nähden tyypillisenä, mutta kosteusteknisen toiminnan osalta puutteellisenä.

Kokonaisuutena märkätilan kosteustekninen toiminta arvioitiin huonoksi.

- Märkätilan kunnostus tai peruskorjaus on suositeltavaa toteuttaa **lähitulevaisuudessa**. Korjaustoimenpiteiden suunnittelun yhteydessä suositellaan rakenteiden tarkempaa selvittämistä, tarvittaessa rakenteita avaamalla, mahdollisten kosteuden ja vaurioiden laajuuden arvioimiseksi.
- Korjausten yhteydessä märkätila tulee toteuttaa voimassa olevien rakentamismääräysten ja hyvän rakentamistavan mukaisesti, mukaan lukien asianmukainen vedeneristys ja pintarakenteet.

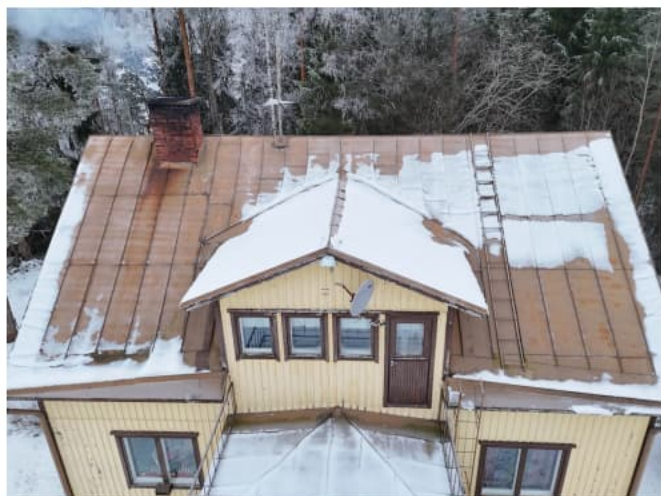
**Kuvat 4.** Lyhytpeltikatto

Rakennuksen vesikatteena on rakennusajankohdalle tyypillinen lyhytpeltikatto, jossa poikkisaumat sijaitsevat noin 1,8 metrin välein. Vesikatteen alla ei ole aluskatetta, mikä vastaa rakennusajankohdan tavanomaista rakenneratkaisua.

Vesikatteen yleiskunto arvioitiin tarkastushetkellä heikoksi. Tarkastuksessa ei havaittu varsinaisia rakenteellisia vaurioita, mutta vesikatteessa todettiin laajalti ruostetta, läpivientien epätiiveyttä sekä maalipinnan merkittävää kulumista, jotka viittaavat vesikatteen toiminnan heikentymiseen ja lisääntyneeseen vuotoriskiin.

Tarkastusta rajoitti osittainen kevyt lumipeite, minkä vuoksi kaikkia yksityiskohtia ei voitu tarkastaa kattopinnalta kauttaaltaan. Vesikatteen arvioitu ikä on noin 69 vuotta, mikä on huomioitu kokonaisarviossa. Vaikka välitöntä vesikatteen uusimistarvetta ei tarkastushetkellä todettu, katon tekninen käyttöikä on ylitetty, ja uusimiseen tulee varautua lähivuosien aikana.

- Varaudutaan vesikatteen kokonaisvaltaiseen uusimiseen lähivuosien aikana.
- Toteutetaan savupiipun kauluspellin sekä tv-antennin läpivientien tiivistys viipymättä vuotoriskin pienentämiseksi.
- Korjataan tai uusitaan sadevesijärjestelmä havaittujen vuotojen ja ruostumisen perusteella.

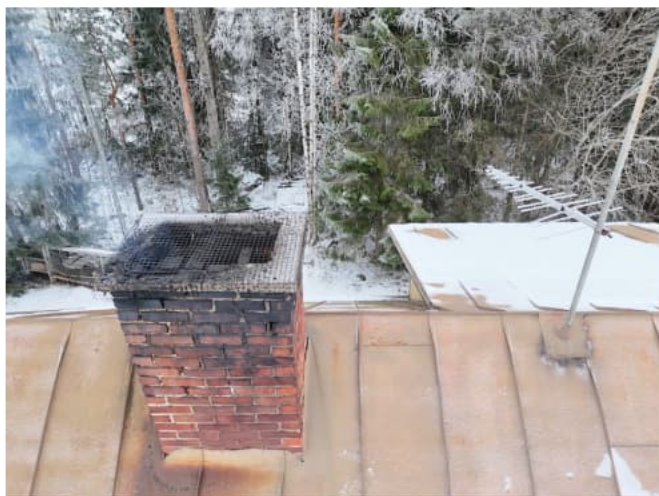
**Kuva 5.** Savupiipun kylmässä osassa havaittiin pakkasrapautumaa.

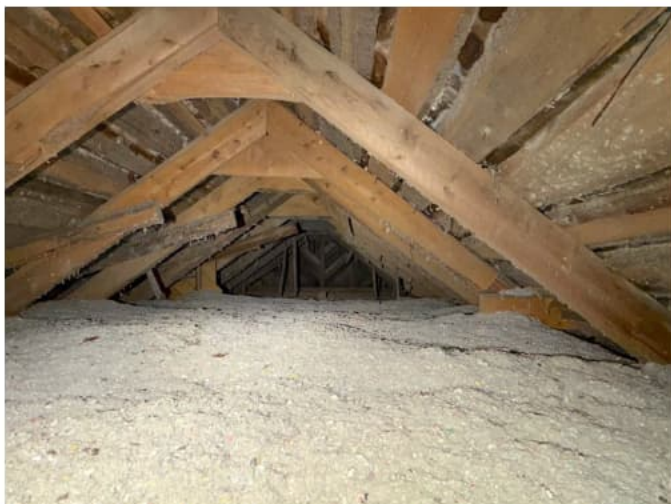
**Kuva 6.** Vesikaton kantavien rakenteiden kunto on hyvä.

Yläpohjan rakenteet todettiin tarkastushetkellä pääosin hyväkuntoisiksi, eikä niissä havaittu laajoja vaurioita. Antennipukin kohdalla havaittiin kuitenkin kosteusvaurioihin viittaavia merkkejä. Haitallista kondenssiveden muodostumista ei tarkastushetkellä todettu.

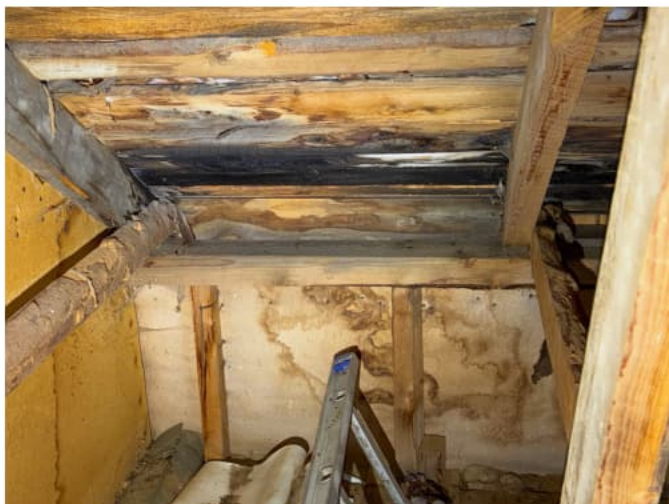
**Kuva 7.** Jalkarännien kohdalla havaittiin kosteusjälkiä

Jalkarännien kohdalla havaittiin kosteusjälkiä sekä aluslaudoitusten tummumista, mikä viittaa ajoittaisiin vuotoihin sadevesijärjestelmän alueella. Rakenteet olivat havaintojen perusteella ehjiä, mutta paikalliset jäljet osoittavat vesikatteen ja sadevesijärjestelmän toiminnassa olevia puutteita kyseisissä kohdissa.

- Selvitetään ja korjataan jalkarännien, antennipukin sekä sadevesijärjestelmän vuotokohdat.

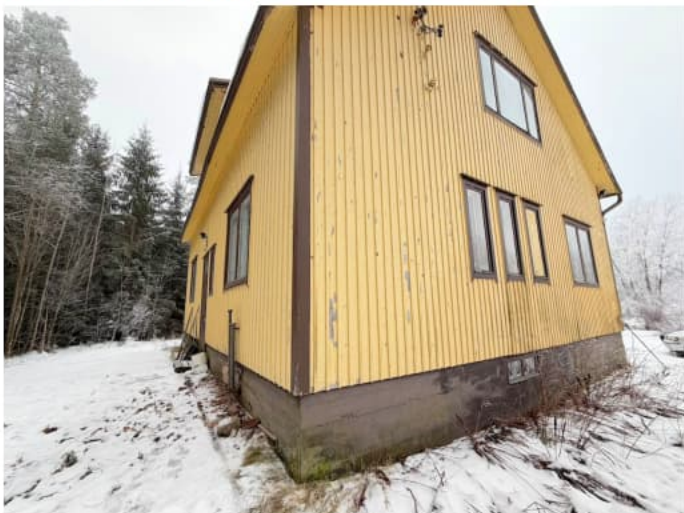
**Kuva 8.** Pystypaneeliverhoukset, ikkunat ja ovet, ovat heikossa tai tyydyttävässä kunnossa

Rakennuksen ulkopuoliset rakenteet, kuten pystypaneeliverhoukset, ikkunat ja ovet, ovat havaintojen perusteella pääosin alkuperäisiä ja ikä huomioon ottaen heikossa tai tyydyttävässä kunnossa.

Julkisivupinnat olivat tarkastushetkellä pääosin ehjät. Tarkastuksessa havaittiin lahovaurioita, lähinnä kylmäeteisen laudoituksessa. Kosteuden aiheuttamia laajempia pintavaurioita tai selkeitä rakenteellisia ongelmia ei havaittu rakennuksessa.

Julkisivujen sekä ikkunapuitteiden huoltomaalaus on kuitenkin ajankohtaista rakennuksen säilyvyyden ja käyttöiän kannalta.

- Toteutetaan julkisivujen ja ikkunapuitteiden huoltomaalaus sekä korjataan havaitut lahovauriot.
- Korjataan takapihan puutteellinen maanpinnan vietto ja sokkelin painuma/liikehdintä.
- Toteutetaan toimiva sadevesijärjestelmä ja varmistetaan sade- ja sulamisvesien hallittu johtaminen vähintään 3 metrin päähän rakennuksesta.
- Selvitetään salaojajärjestelmän olemassaolo ja toimivuus esimerkiksi jatkotutkimuksin.

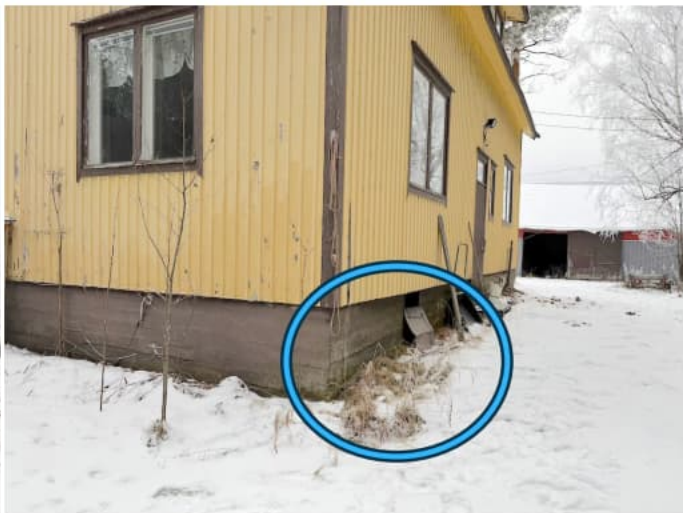
**Kuva 9.** Selkeää sokkelin liikehdintää ja painumaa

Rakennusta ympäröivien maanpintojen kallistukset arvioitiin loiviksi mutta pääosin toimiviksi, paitsi takapihan osalta. Tarkastusta rajoitti osittain lumipeite, minkä vuoksi kaikkia maanpintojen yksityiskohtia ei voitu tarkastaa kauttaaltaan. Pintavedet ohjautuvat pääosin rakennuksesta pois päin, mutta takapihalla havaittiin alue, jossa maanpinnan vietto on puutteellinen. Tällä kohdalla todettiin lisäksi selkeää sokkelin liikehdintää ja painumaa, joka edellyttää korjaustoimenpiteitä.

Tarkastushetken havaintojen perusteella havaittu sokkelin liikehdintää ja painumaa havaittiin, joka edellyttää korjaustoimenpiteitä.

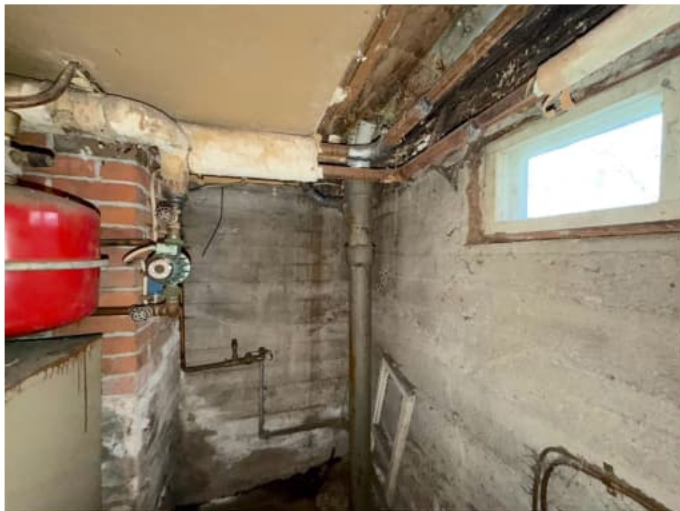
**Kuva 11.** Kellaritilaa ei ole sisustettu

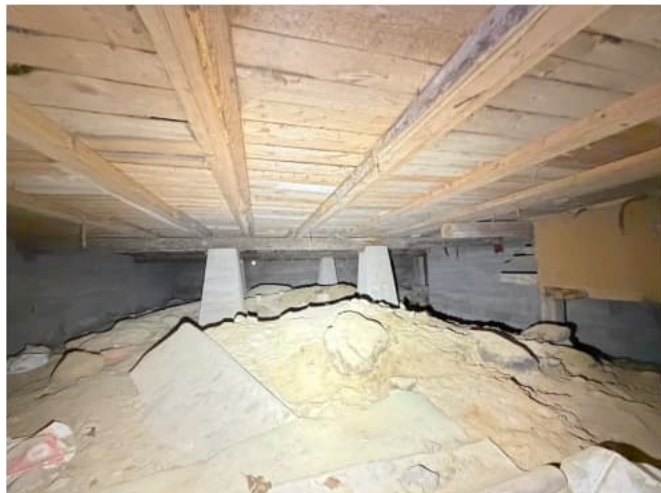
**Kuva 12.** Alapohjan rakenteissa ei vaurioita

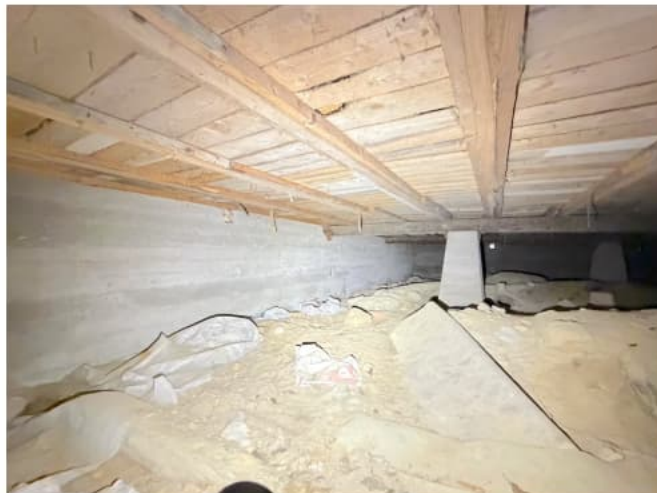
**Kuva 13.** Maaperässä ei kosteushavaintoa

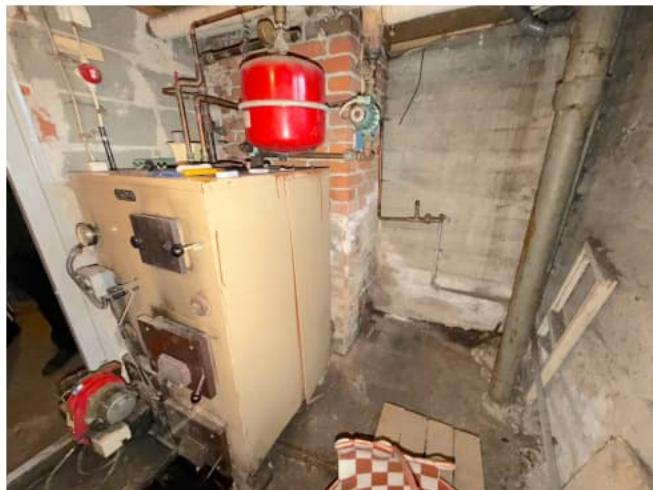
**Kuva 14.** Puu-öljy kattila

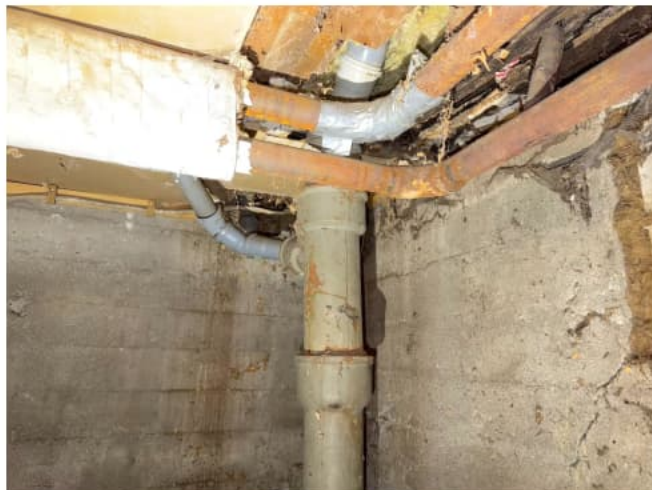
**Kuva 15.** Putkistot ovat pääosin alkuperäisiä

Rakennuksen viemärinto on pääosin toteutettu alkuperäisillä valurautaputkillä, joiden tekninen käyttöikä on ylitetty. Näkyviltä osin viemäriputkisto todettiin ehjäksi. Tarkastuksessa käytiin läpi vesipisteet, lämpöpatterit, niiden lähialueet sekä lattiakaivot. Tarkastushetkellä ei havaittu kohonneita kosteusarvoja.
