# ASUNTOKAUPAN KUNTOTARKASTUS

OSOITTEESSA: Kouvolantie 444, 15550 Nastola

TARKASTUSPÄIVÄ:  
TARKASTAJA:

25.8.2025  
Petri Ansamaa, RI

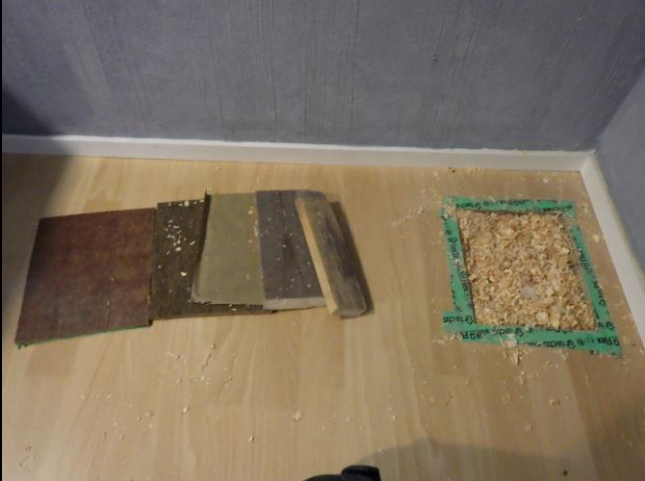
| Tasoerot (tarkkuus $\pm 5$ cm) | cm | Huomiot: | | |
|---|---|---|---|---|
| <ul style="list-style-type: none"> <li>Rakennuksen alapohjana on maanvarainen laatta yläpuolisella puukoolauksella ja purueristyksellä, joka luokitellaan nykytietämyksen mukaan riskirakenteeksi.</li> <li>Kohteessa lattiarakenteen nykytilaa havainnoitiin olohuoneen lattiarakenteesta avaamalla aikaisemmassa tarkastuksessa (v.2019) tehty rakenneavaus.</li> <li>Lattiarakenteena on laminaatti, huopamatto, rakennuslevy, rakennuspaperi, purueristys n.30cm, betonilaatta. Betonilaatan päällä on mahdollisesti pikisively kosteuseristeenä.</li> <li>Eristetilän alaosa mitattiin kohonnutta kosteutta RH 76,4%. Mikrobikasvuston syntymiselle nykytiedon mukaan riittää RH 70%. Eristeessä ei ollut havaittavissa värimuutoksia tai kosteusvaurioon viittaavaa ummehtuneisuutta, kapillaarisen kosteuden nousun mahdollisuutta kohteessa ei voi pois sulkea.</li> <li>Ulkoseinärungon alaohjauspuu lähtee betonisen sokkelin päältä.</li> <li>Rakennuksen perustamistapa ei selvinnyt varmuudella tässä tarkastuksessa.</li> <li>Sokkelin pinnoissa havaittavissa pinnoitteen kulumista/halkeilua. Merkittäviä halkeilua sokkelissa ei havaittu.</li> </ul> | | | | |

Kuva 1 Rakenneavaus

| Tasoerot (tarkkuus $\pm 5$ cm) | cm | Huomiot: | | |
|---|---|---|---|---|
| <ul style="list-style-type: none"> <li>Perusmuurin (sokkelin) ulkopinta on suositeltavaa huolto käsitellä.</li> <li>Alapohjarakenne on ns.riskirakenne ja teknisen käyttöikänsä päässä. Suositellaan alapohjarakenteen ja seinän alaosien tarkempaa kunnon selvittämistä.</li> </ul> | | | | |

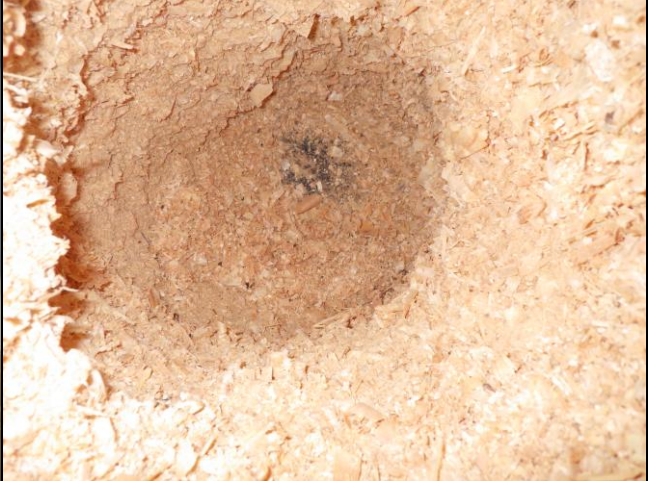
Kuva 2 Alapohjan purueristystä

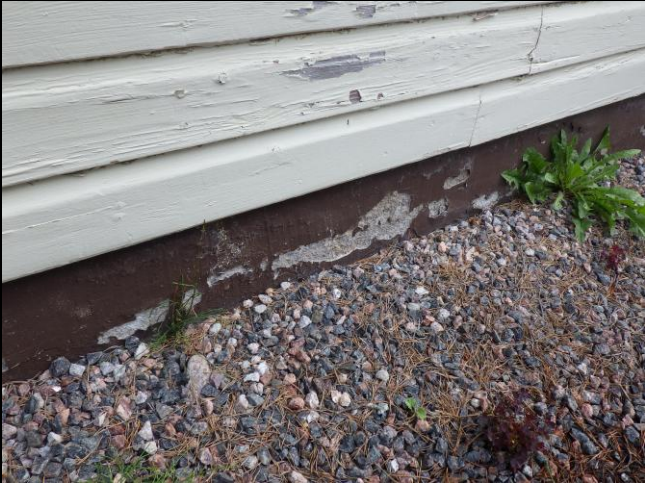
Kuva 3 Sokkelissa pinnoite vauriota

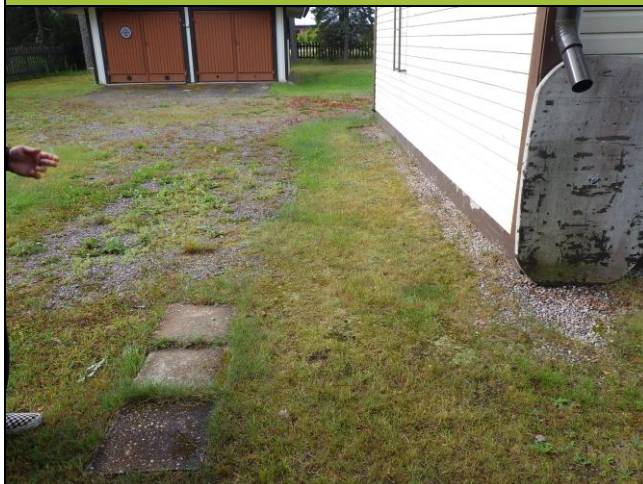
| Tasoerot (tarkkuus $\pm 5$ cm) | cm | Huomiot: |
|---|---|---|
| <ul style="list-style-type: none"> <li>Rakennus on perustettu tasaiselle tontille. Rakennuspaikan pohjamaa on oletettavasti hyvin vettä läpäisevää</li> <li>Rakennuksen vierustat viettävät hyvin loivasti pois päin rakennuksen sokkelista tai ovat lähes tasossa.</li> <li>Nurmialue ulottuu osittain rakennuksen sokkeliin asti.</li> <li>Kattosade- ja sulamisvedet tippuvat rännien päistä suoraan vierustoihin.</li> <li>Rakennuksen vierustoilla ei oletettavasti ole asennettu salaojia.</li> <li>Perusmuuria vasten ei ole asennettu vedeneristettä.</li> <li>Takapihan puolella oleva jätevesikaivossa on levyrakenteinen kansi</li> </ul> | | |

Kuva 4 Rakennuksen vierustaa

| Tasoerot (tarkkuus $\pm 5$ cm) | cm | Huomiot: |
|---|---|---|
| <ul style="list-style-type: none"> <li>Rakennuksen ulkopuolisina kosteudenhallinta toimenpiteenä suositellaan maanpintoja muotoilemaan kaatamaan pois päin rakennuksen sokkelista minimissään kolmen metrin päähän kaltevuudella 1,5 cm / metri.</li> <li>Vierustoille on suositeltavaa asentaa selkeät sorastuskaistat ja samassa yhteydessä on suositeltavaa rakentaa kattovesijärjestelmä loiskekaivoineen ja maanalaisine putkistoineen. Sokkelia vasten suositellaan asentamaan vedeneriste.</li> <li>Suosittelaa myös jätevesikaivon kansi levy korvaamaan esim. betonikannella.</li> </ul> | | |

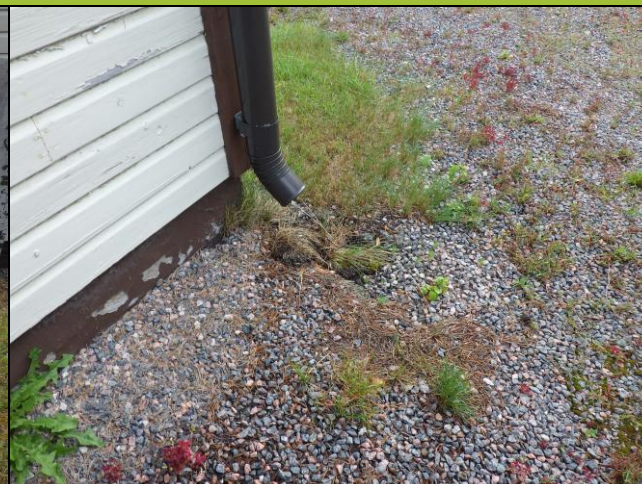
Kuva 5 Syöksytörvet purkavat vedet sokkelin vierustalle.

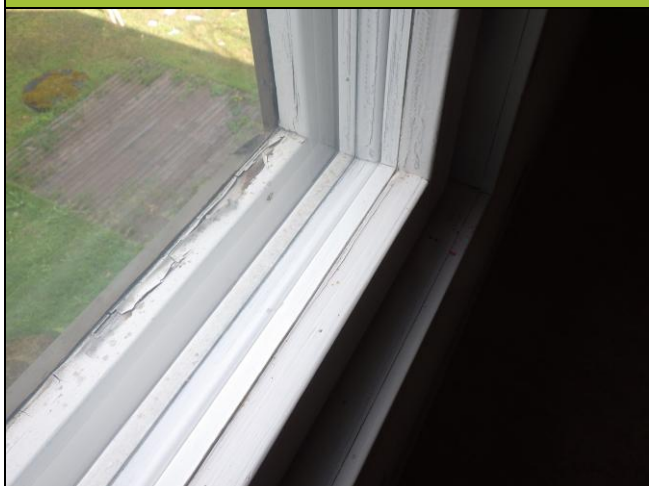
- Ikkunat on oletettavasti uusittu n. 1980-90-luvulla
- Ikkunat ovat kolmelasisia, kolme puitteisia puurakenteisia ikkunoita.
- Ikkunoiden puuosissa on maalin kulumaa ja hilseilyä. Ikkuna pellitykset vaikuttivat pistokoemaisesti tarkasteltuna asianmukaisilta.
- Ulko-ovet ovat oletettavasti alkuperäisiä puuovia, joissa havaittavissa maalin kulumaa.

Kuva 6 Ikkunarakenne

- Ikkunoiden ja ovien huoltokäsittelyä suositellaan tehtäväksi julkisivun huoltokäsittelyn yhteydessä. Tarvittaessa vaurioituneet ikkunat/puuosat tulee uusia
- Suositellaan ikkunoiden/ovien tiivisteiden uusimista tarvittavilta osin.

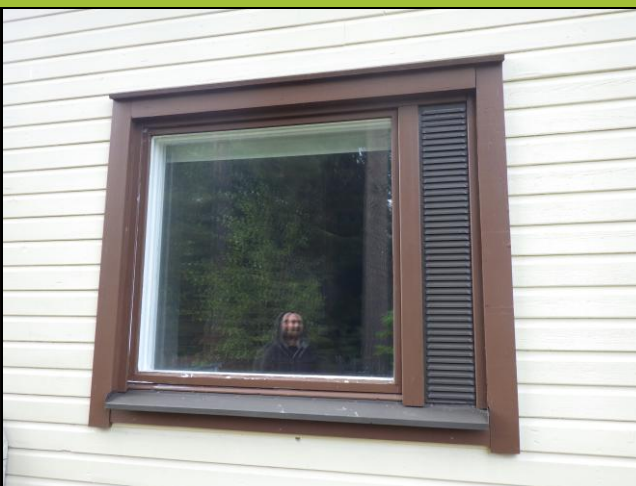
Kuva 7 Yleiskuva ikkunasta

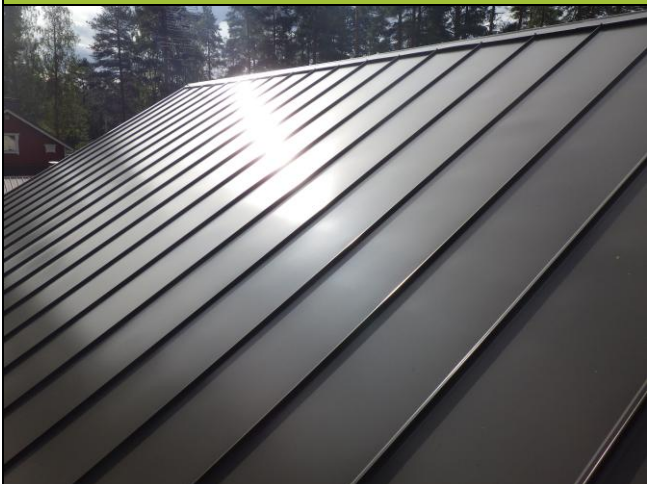
- Vesikatto on puurakenteinen harjakatto. Peltikatto on uusittu saatujen tietojen mukaan v.2011. Katteena on lukkosaumapeltikate.
- Vesikattoa ei voitu kokonaisvaltaisesti tarkastaa sen jyrkkyyden vuoksi. Peltikatetta tarkasteltiin lapetikkailta havainnoiden. Peltikate vaikutti hyväkuntoiselta eikä puutteita pinnoilla havaittu.

Kuva 8 Yleiskuva katolta.

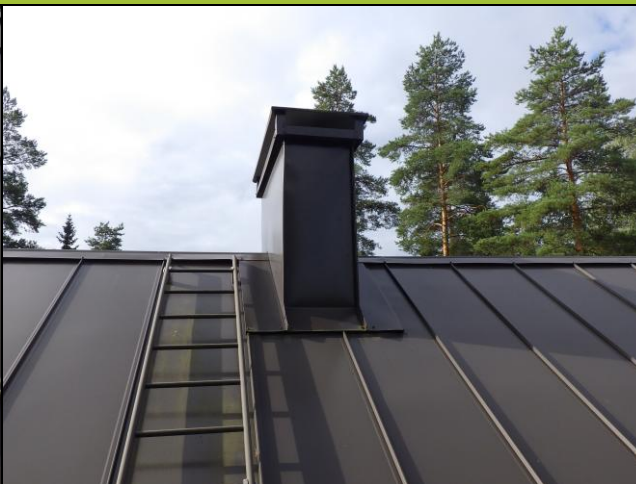
- Piippujen pellitykset ovat asianmukaiset ja päällä on sadehatut.
- Yläkerrassa on viistoja sisäkattoja, jotka luokitellaan riskirakenteiksi jos tuuletus rakenteessa on vähäinen tai sitä ei ole.

Kuva 9 Piippu

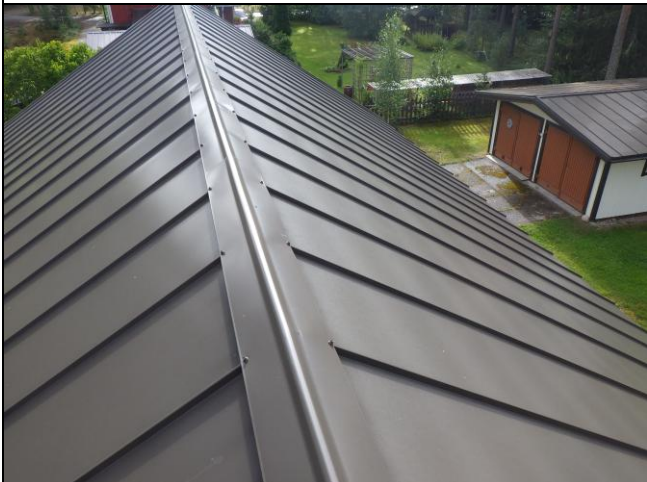
Kuva 10 Harjapelti

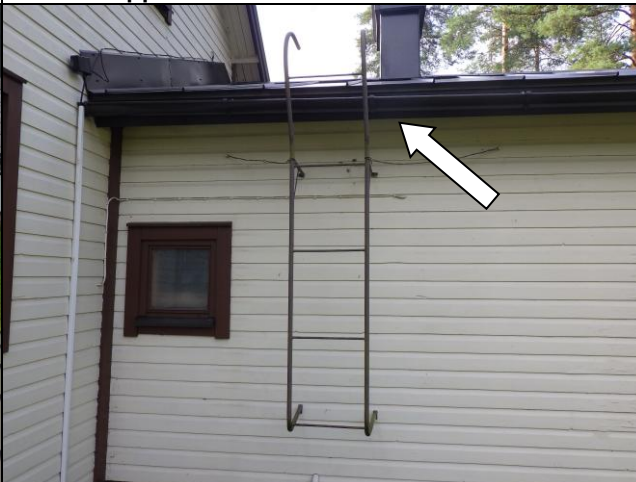
- Vesikatolle ei ole asennettu lumiesteitä.
- Ylemmän katon nousutikkaat ja lapetikkaat ovat asian mukaiset ja käyttöturvalliset. Alemman katon nousutikkaat ovat puutteelliset räystään kohdalta, eikä tarkastuksella alemmalla katolla käyty.

Kuva 11 Alemman katon nousutikkaat puutteelliset

- Suositellaan tekemään kulkuaukko rakennukseen yläpohjaan ja havainnoimaan yläpohja/yläpohjan tuuletus kokonaisuudessaan.
- Asentamaan vesikatolle lumiesteen kulkuväylien kohdille
- Uusimaan matalammalle katolle menevät nousutikkaat ja lisäämään lapetikas piipulle.

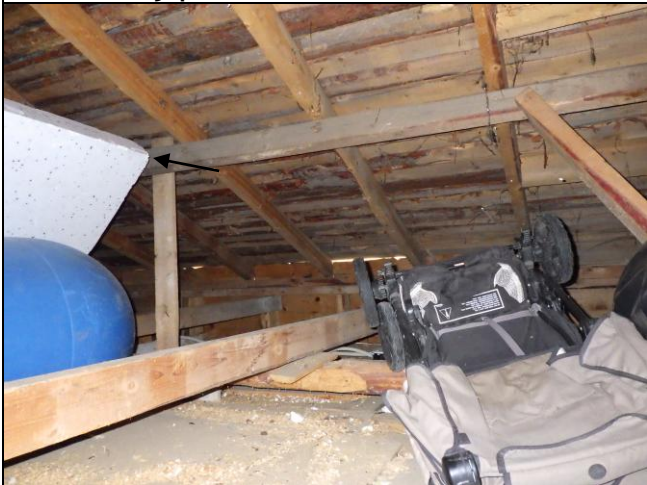
- Matalanosan yläpohjaa havainnoitiin varastotilassa olevasta aukosta kuvaamalla. Yläpohjassa ei havaittu viitteitä vaurioista.

Kuva 12 Yleiskuva matalamman katon yläpohjasta

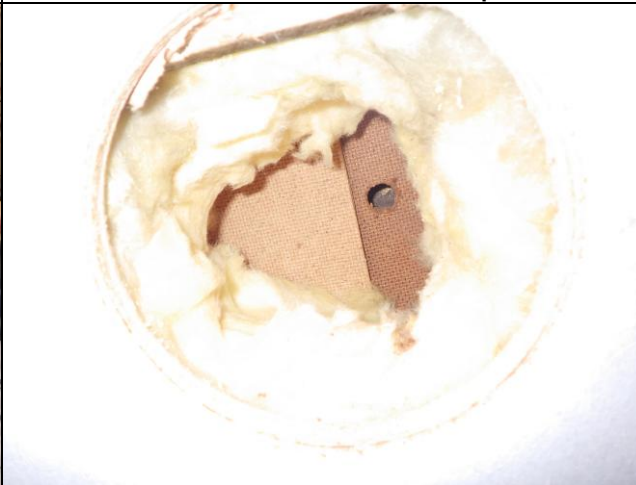
- Yläpohjaan ei ole pääsyä/kulkuluukkuja. Rakennetta havainnoitiin sivu-ullakolta tehdystä rakenneavauksesta. Rakenne avauksesta havaittiin sisäverhouslevy, rakennuspaperi, villaeriste, kovalevy. Kovalevystä porattiin läpi pienemmällä terällä jonka takana on pieni ilmarako 20-30mm ja sen yläpuolella oletettavasti laudoitus ja peltikate. Yläpohja tuulettuu räystäillä olevien ”pienehköjen tuuletusrakojen ja harjapellissä olevien tuuletusreikien kautta. Rakenneavauksessa tai sivu-ullakolla ei havaittu vaurioita, eikä myöskään yläkerran sisäkatoissa viitteitä vaurioista.

Kuva 13 Rakenneavaus sivu-ullakon katosta

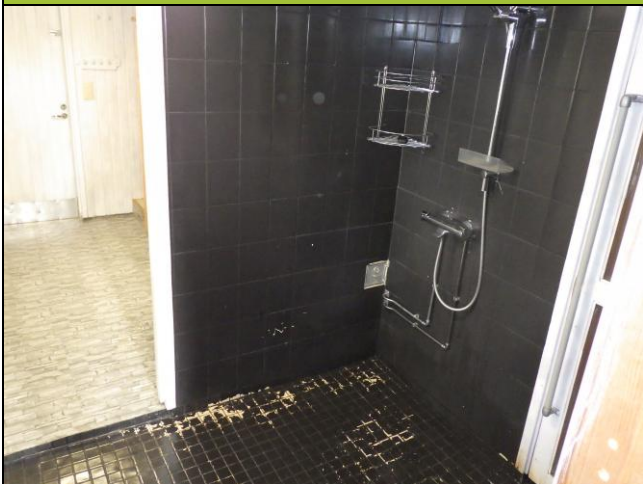
- Pinta kosteudentunnistimella ei havaittu tilassa poikkeavaa kosteutta.
- Pesuhuoneessa muovinen lattiakaivo ja saunassa kuivakaivo
- Pesuhuoneen laattapinnat on maalattu. Maali irtoilee laattapinnoilta.
- Pesuhuoneen ja saunan lattiakaadot vaikuttivat asianmukaisilta
- Saunan lattian laattanosto seinien alaosissa on matala ja paneelin takana oleva alumiinipaperi on liittämättä laatoitukseen. Seinä panelointi on seinien ala-osa puutteellinen
- Pesuhuone ja saunatilat on ns. teknisen käyttöiän päässä

Kuva 14 Pesuhuone

- Suositellaan saneeraamaan sauna ja pesuhuonetilat lähitulevaisuudessa. Saneerauksen yhteydessä tulee selvittää seinä ja lattiarakenteiden kunto ja uusimaan ne tarvittavassa laajuudessa.

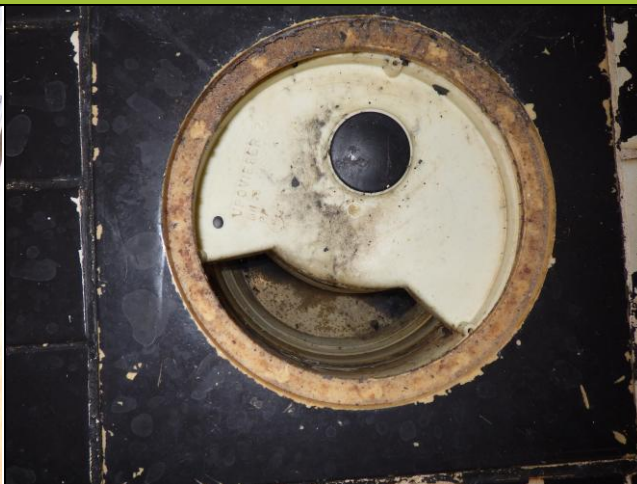
Kuva 15 Pesuhuoneen lattiakaivo.

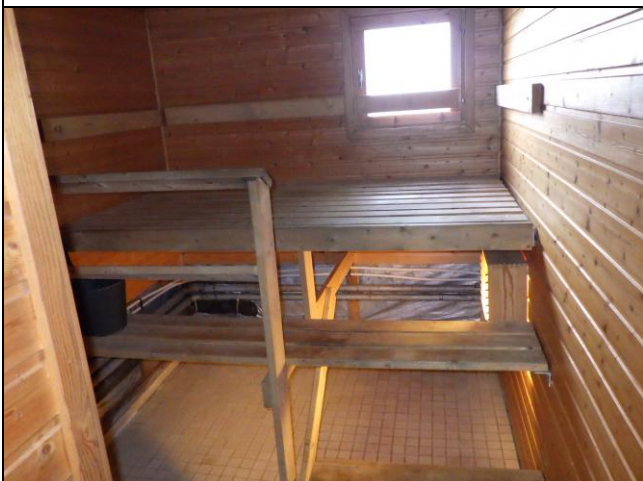
Kuva 16 Sauna.

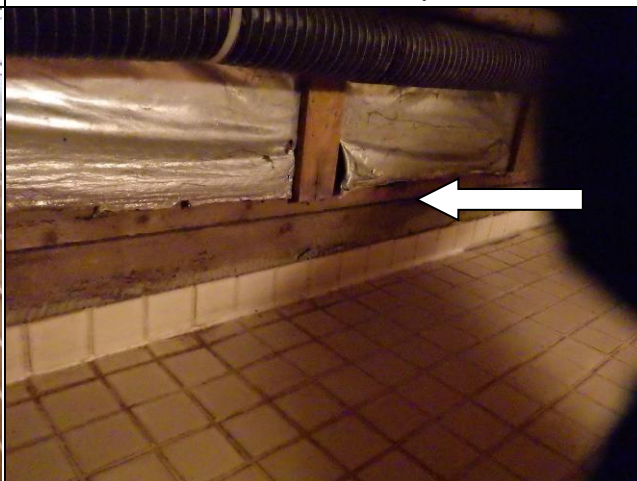
Kuva 17 Saunan seinien alaosan puutteellinen

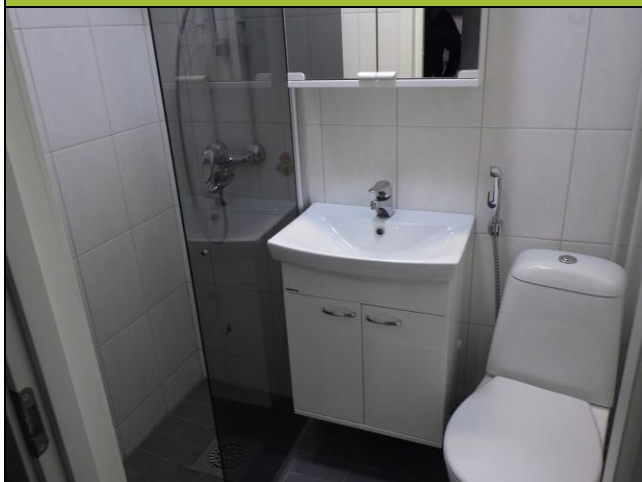
- Kylpyhuoneen ovenkohdalta puuttuu vedeneristetty patokynnys

Kuva 18 Yleiskuva Wc/suihku-tila

- Suositellaan patokynnyksen asentamista kylpyhuoneen ovelle.
- Suositellaan lattiakaivon kiristysrenkaan asentamista, joka tiivistää kaivon ja vedeneristeen tiiviiksi

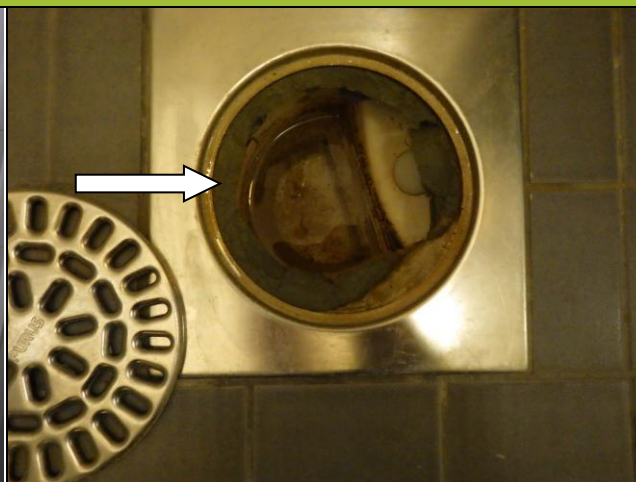
- Pinta kosteudentunnistimella ei havaittu tilassa poikkeavaa kosteutta.
- Pesuhuoneessa muovinen lattiakaivosta puuttuu kiristysrengas, joka tiivistää kaivon ja vedeneristeen liitoksen.

Kuva 19 Lattiakaivosta puuttuu kiristysrenkas

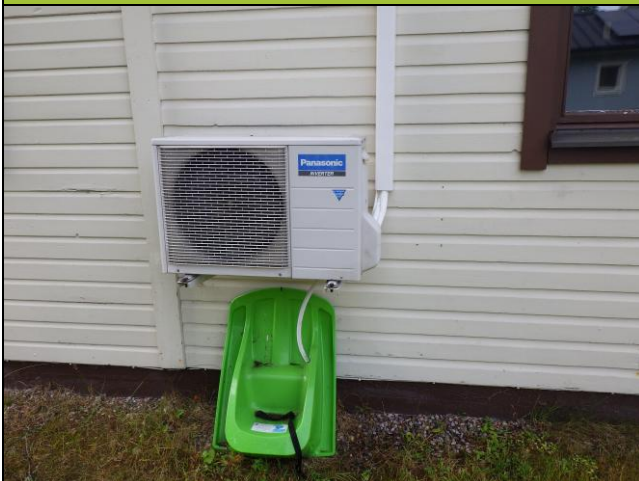
Kuva 20 Ilmalämpöpumppu.

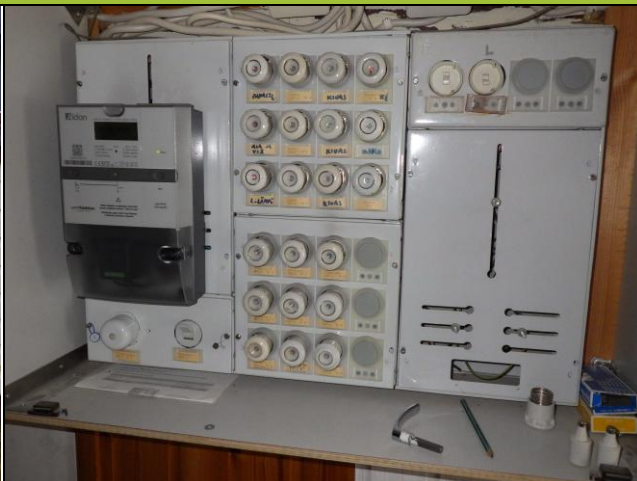
Kuva 21 Sähköpääkeskus.

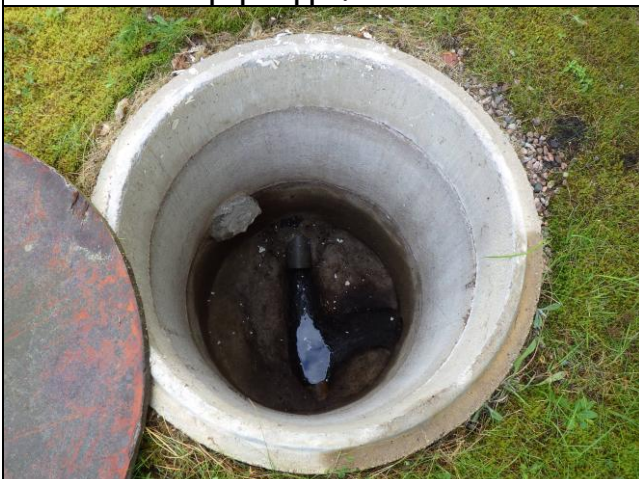
Kuva 22 Viemärin tarkastuskaivo

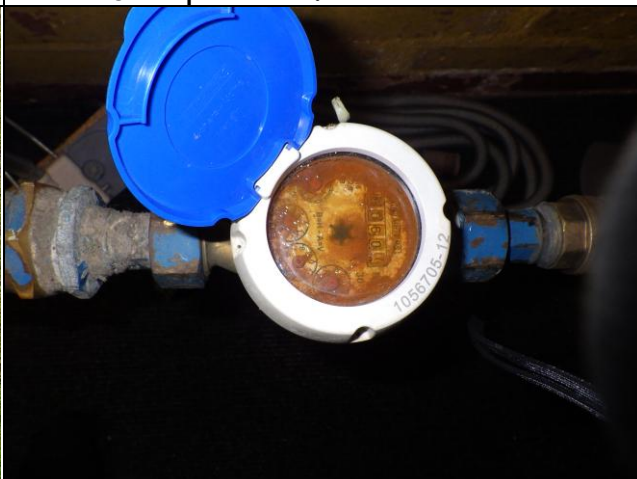
Kuva 23 Vesimittarissa "ruostetta"

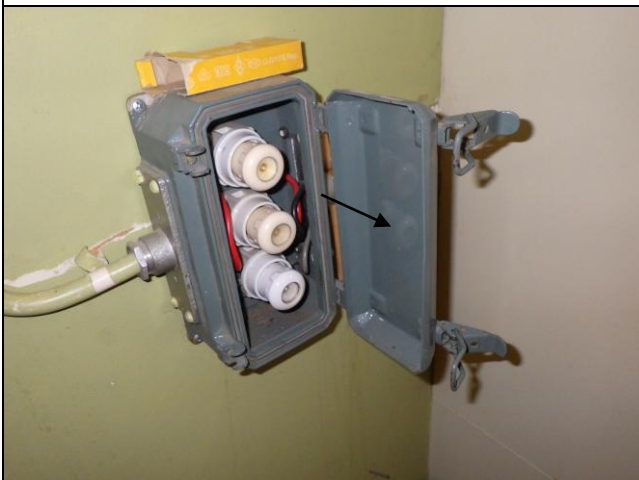
Kuva 24 Pääsulakkeet

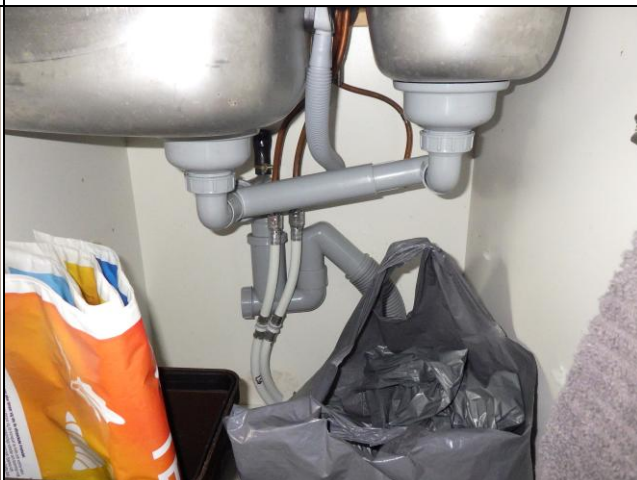
Kuva 25 Allaskaapin putkistoa
