# Kuntotarkastusraportti

Mariankatu 29 B3, 67100 KOKKOLA

<b>Omistaja:</b>	Kokkolan Kaupunki
<b>Osoite:</b>	Mariankatu 29 B3, 67100 KOKKOLA
<b>Kiinteistötunnus:</b>	Asunto Oy Kokkolan Mariankatu 29
<b>Yhteyshenkilö:</b>	Outi Wikström
<b>Tarkastaja:</b>	Ulf Hartell
<b>Tarkastusaika:</b>	24.2.2026
<b>Työnumero:</b>	072.2026

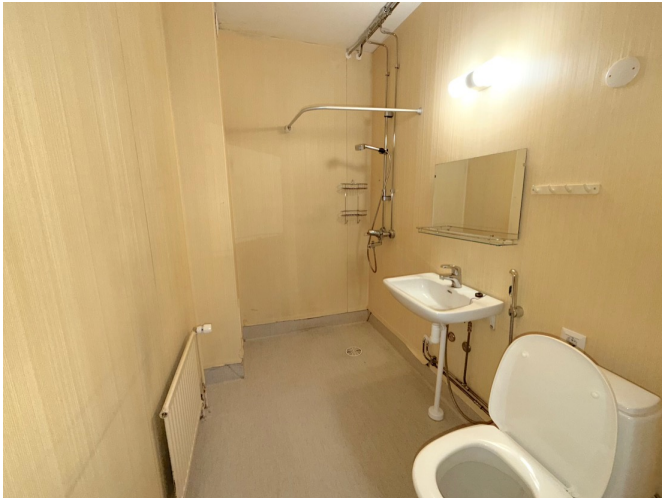
Kuva 5. Kylpyhuone / Wc

Vedeneristysratkaisu on toteutettu lattian muovimatolla sekä seinien märkätilatapetilla. Vedeneristeen toimivuutta arvioitiin silmämääräisesti sekä pintakosteusmittauksin. Tarkastetuilla alueilla ei havaittu viitteitä vedeneristyksen välittömästä toimintahäiriöstä.

Märkätila on todennäköisesti alkuperäinen vuodelta 1987 eikä vastaa nykyisiä vedeneristysratkaisuja koskevia vaatimuksia. Lattiakaivo on alkuperäinen valurautainen kaivo, joka on myöhemmin pinnoitettu. Pinnoitus voi pidentää käyttöikä, mutta ei poista rakenteen ikääntymiseen liittyvää teknistä riskiä. Kaivon ja vedeneristyksen liitos ei vastaa nykyisiä toteutusratkaisuja.

Kokonaisuutena märkätilan kosteustekninen riskitaso arvioidaan iän, rakenneratkaisun sekä lattiakaivoratkaisun perusteella kohonneeksi, vaikka tarkastushetkellä ei todettu aktiivista vauriota.

Tarkastushetkellä märkätila on ylittänyt tavanomaisen teknisen käyttöikänsä.

Myös alkuperäinen valurautainen lattiakaivo on saavuttanut tai ylittänyt teknisen käyttöikänsä, vaikka se on pinnoitettu.

Märkätilan peruskorjaus on suositeltavaa toteuttaa lähivuosina.

- Peruskorjauksen yhteydessä suositellaan:
- vedeneristyksen uusimista nykyisten määräysten mukaiseksi
- lattiakaivon uusimista nykyaikaiseen, vedeneristysjärjestelmän kanssa yhteensopivaan kaivoon
- Korjaussuositus perustuu ensisijaisesti rakenteen ikään ja teknisen käyttöiän ylittymiseen, ei havaittuun aktiiviseen kosteusvaurioon.

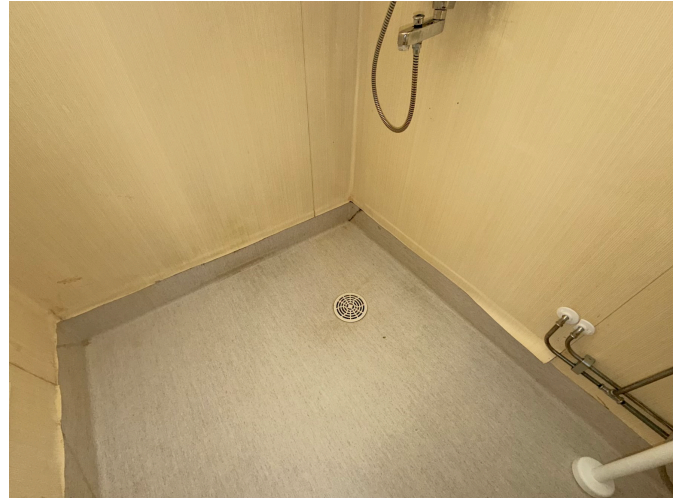
Kuva 6. Epätiiveyttä saumoissa

Sauma- ja pintarakenteissa todettiin ikääntymiseen liittyvää kulumaa, ja pintamateriaalien liitokset ovat osin elinkaarensa loppuvaiheessa.

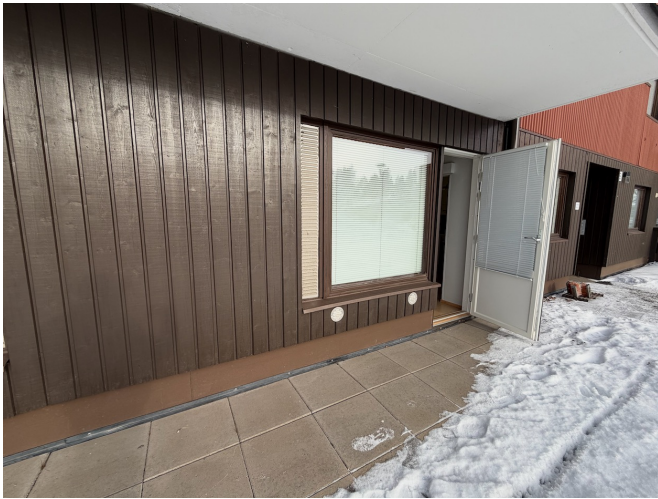
**Kuvat 7.** Julkisivupinnat, ikkunat ja ovet hyväkuntoisia.

Rakennuksen sokkelirakenne on varustettu patolevyllä. Ulkoverhouksen, ikkunoiden ja ulko-ovien kunto arvioitiin hyväksi, eikä tarkastuksessa havaittu rakenteellisiin vaurioihin viittaavia merkkejä näkyviltä osin.

- Rakenteiden normaali kunnossapito ja säännöllinen huoltoseuranta suositellaan toteutettavaksi taloyhtiön kunnossapitosuunnitelman mukaisesti.

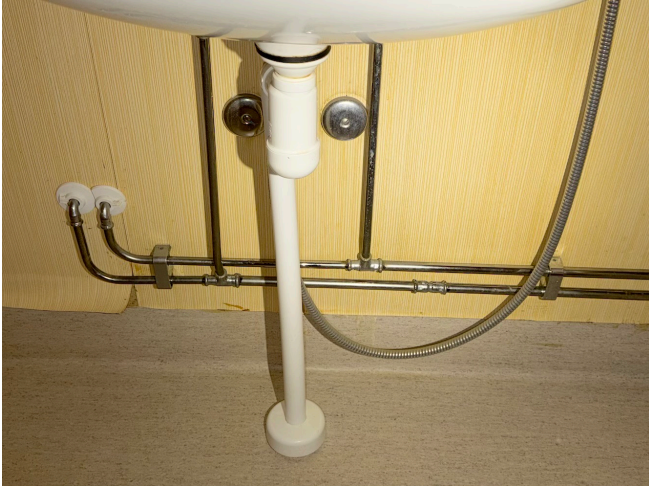
**Kuva 8.** Käyttövesiputkisto ja näkyvät viemärit tarkastettiin

Käyttövesiputkisto on uusittu vuonna 2021 ja toteutettu kupariputkistolla. Vesipisteiden sekä niiden lähialueiden tarkastuksessa ei havaittu kohonneita kosteusarvoja eikä aistinvaraisia viitteitä vuodoista. Rakennuksen lämmöntuotto perustuu kaukolämpöön. Lämmönjako tapahtuu huonekohtaisella vesikiertoisella patterilämmityksellä. Patteritermostaatit on uusittu vuonna 2017. Järjestelmä todettiin tarkastushetkellä toimivaksi, eikä havaittu merkkejä epätasaisesta lämmönjaosta tai toimintahäiriöistä. Viemärointi on toteutettu muovisilla viemäriputkilla. Märkätilan lattiakaivo on alkuperäinen valurautainen kaivo, joka on pinnoitettu vuonna 2015. Näkyviltä osin järjestelmä todettiin ehjäksi. Tarkastuksessa käytiin läpi vesipisteet, lämpöpatterit, niiden lähialueet sekä lattiakaivo. Tarkastushetkellä ei havaittu kohonneita kosteusarvoja, vuotoja tai viitteitä järjestelmien toiminnallisista puutteista.

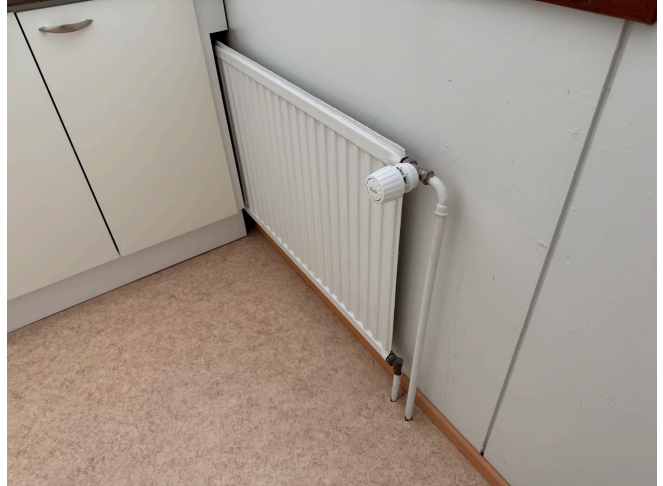
**Kuva 9.** Patterit sekä niiden lähialueet tarkastettiin
