# Kuntotarkastusraportti

Vanhatie 829, 69170 TOHOLAMPI

## 1 TILAAJATIEDOT

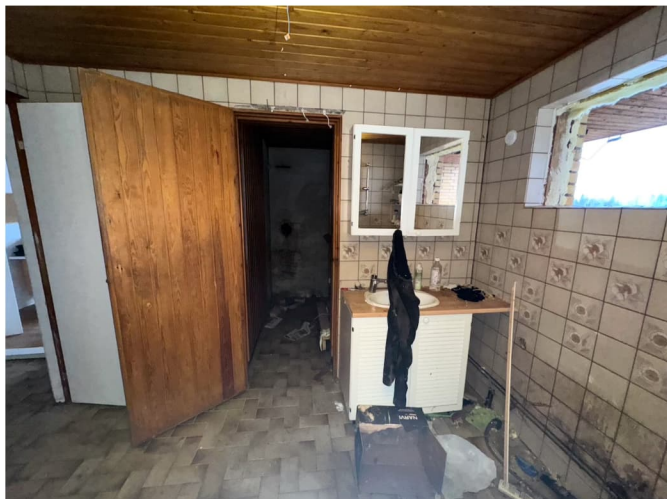
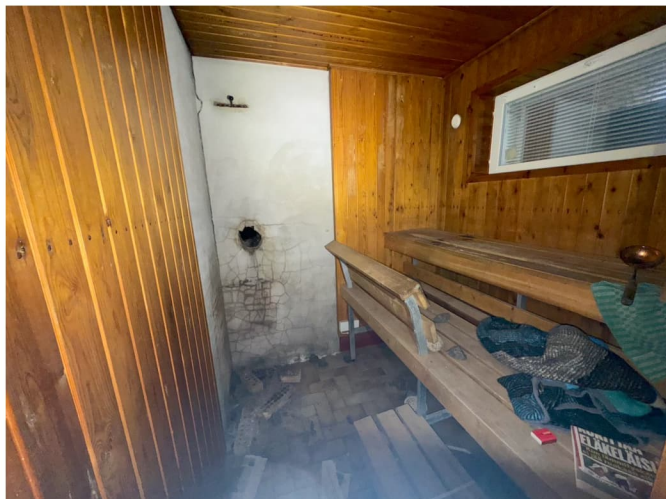
Kuva 2. Pesuhuone.

Kuva 3. Sauna

Märkätiloissa ei voitu suorittaa luotettavia kosteusmittauksia sisälämpötilan ollessa vain noin +3 °C. Tilat olivat kylmillään, eikä rakenteiden kosteustilasta saatu mittausteknisesti varmaa tulosta. Havainnot perustuvat siten pääosin aistinvaraiseen arvioon sekä rakenteiden tekniseen ikään.

Märkätilojen tekninen käyttöikä on selvästi saavutettu, ja niiden peruskorjaus on ajankohtaista (viite: KH 90-00403). Vedeneristeiden, pintarakenteiden sekä LVI-järjestelmien käyttöikä on ylitetty, eikä niiden kosteusteknistä toimintavarmuutta voida enää pitää riittävänä.

Märkätiloille suositellaan täydellistä peruskorjausta ja vedeneristysten uusimista. Korjauksen yhteydessä tulee huomioida seuraavat rakenteelliset ja talotekniset osa-alueet:

- Lattiakaivot ja niiden liitokset vedeneristeeseen
- Viemäriputkistot ja niiden liittymät
- Käyttövesiputkistot ja liitokset

Peruskorjauksen yhteydessä suositellaan toteutettavan nykyvaatimukset täyttävä vedeneristysjärjestelmä, lattiakaivojen uusiminen sekä pintarakenteiden (esim. levyjen) uusiminen. Samalla on suositeltavaa uusien märkätilojen ilmanvaihto ja varmistaa sen toimivuus nykyisten määräysten mukaisesti.

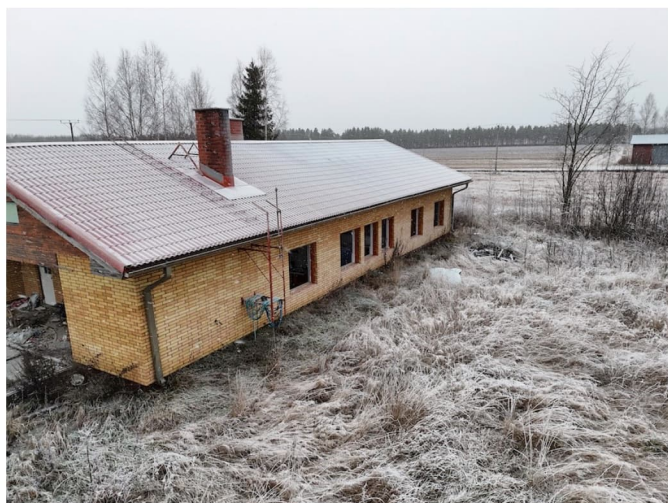
**Kuvat 4** Profiilipeltikatto

Rakennuksen vesikattona on profiilipelti ilman aluskatetta. Katon yleiskunto on tyydyttävä, mutta tarkastuksen yhteydessä havaittiin sisäkatoissa vuotojälkiä, ja yläpohjassa uretaanivaahdolla tehtyjä paikkauksia. Lisäksi savupiippujen kauluspeltien tiiveys on puutteellinen, mikä lisää vuotoriskiä.

Vesikatteen ikä on noin 43 vuotta, joten se on teknisen käyttöikänsä loppupäässä. On suositeltavaa varautua vesikatteen uusimiseen lähivuosina, mutta havaittujen vuotokohtien tiivistäminen ja korjaaminen on ensisijainen toimenpide.

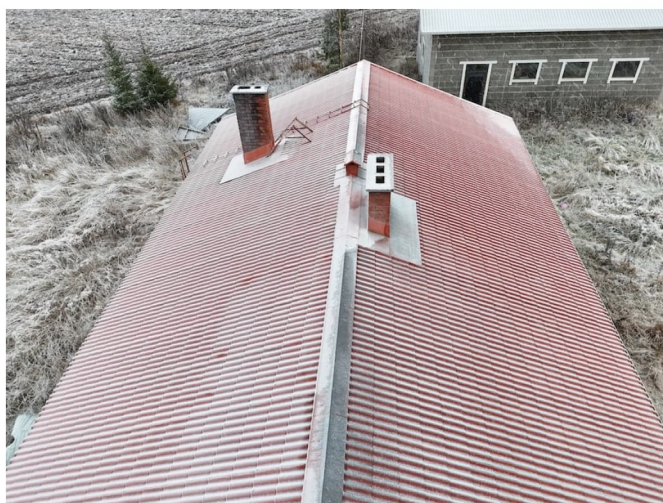
**Kuva 5.** Vesikatteen läpivienneissä ja asennuksissa ei havaittu poikkeamia tai vaurioita.

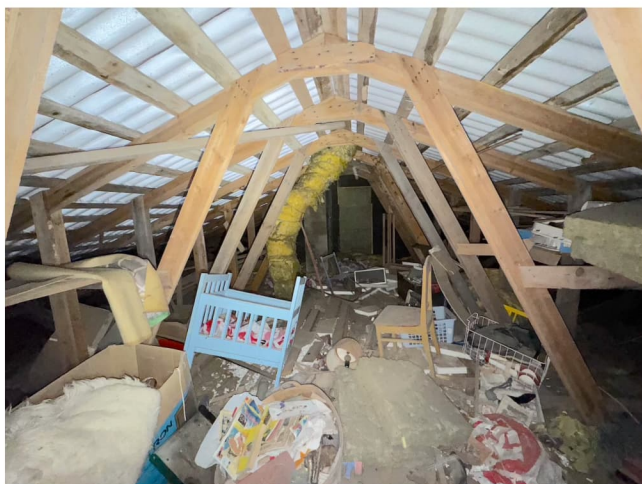
**Kuva 6.** Vesikaton kantavien rakenteiden kunto on hyvä.

Yläpohjan rakenteet todettiin pääosin hyväkuntoisiksi, eikä niissä havaittu laaja-alaisia vaurioita. Kosteusjälkiä on kuitenkin havaittavissa läpivientien kohdilla, joissa on merkkejä ulkopuolisen kosteuden tunkeutumisesta.

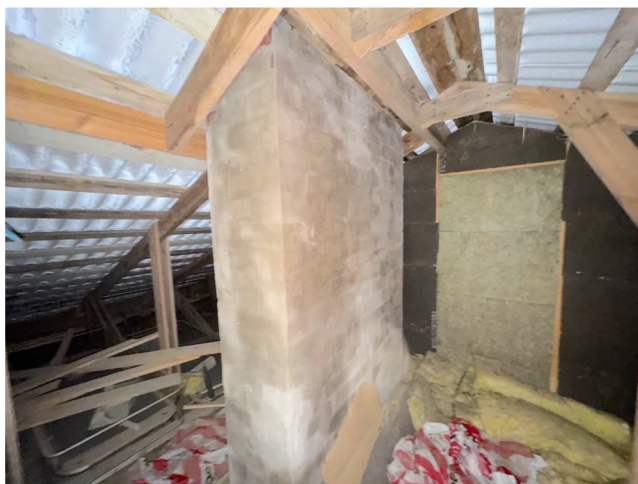
- ✖ • Vesikatteen läpivienneissä havaittiin epätiiveyttä erityisesti savupiippujen kauluspeltien ja pannuhuoneen savupiipun huoltotikkaan kohdalla.
- ✖ • Sadevesijärjestelmä on pääosin toimiva, mutta kiinnikkeissä havaittiin korjaustarvetta. Lisäksi ränneistä puuttuu päätyjä, ja ne ovat osittain kolhiintuneet.
- ✔ • Katon huoltokulkuyhteydet on järjestetty seinätikkaiden ja lapetikkaiden avulla, ja ne ovat pääosin käyttökelpoiset.

**Kuva 7.** Savupiippujen läpivienneissä havaittiin epätiiveyttä.

• Tarkistaa ja tiivistää kaikki läpiviennit
-

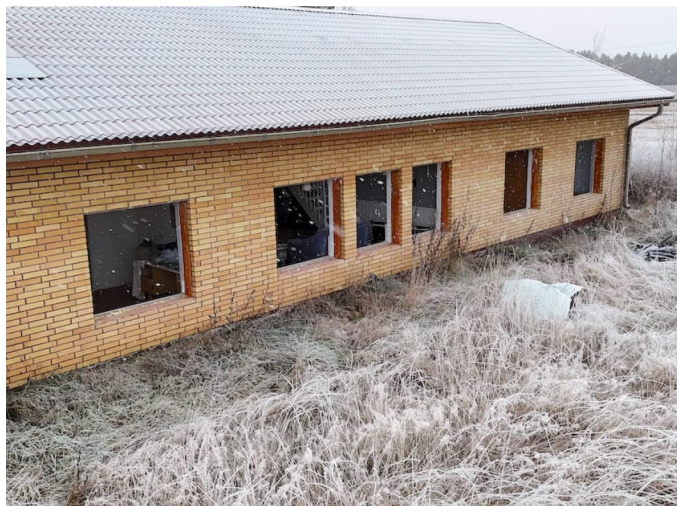
**Kuva 8.** Ikkunat puuttuvat pääosin

Rakennuksen ulkopuoliset rakenteet, kuten tiiliverhous, todettiin pääosin hyväkuntoisiksi. Useiden ikkunoiden puuttuminen on kuitenkin altistanut ulkoseinärakenteet pitkäaikaiselle sää- ja kosteusrasitukselle.

Useista ikkuna-aukoista ikkunat puuttuvat edelleen, ja tämä on aiheuttanut eristevillojen kastumista sekä sisäseinien ja lattiarakenteiden kostumista.

- ➡ Asentaa puuttuvat ikkunat ja varmistaa ulkoseinärakenteiden riittävä sääsuojaus.
- ➡ Toteuttaa sadevesijärjestelmä ja maanpintojen kallistukset uudelleen, siten että pintavedet ohjautuvat hallitusti pois rakennuksen vierustalta.
- ➡ Uusia salaojajärjestelmä ja patolevytytys sekä suorittaa sokkelin sorastus, jotta perustusrakenteiden kuivumisolosuhteet paranevat.
- ➡ Varmistaa tiiliverhouksen tuuletusraon toimivuus ja tarvittaessa avata tai korjata tuuletusrakoa sen parantamiseksi.

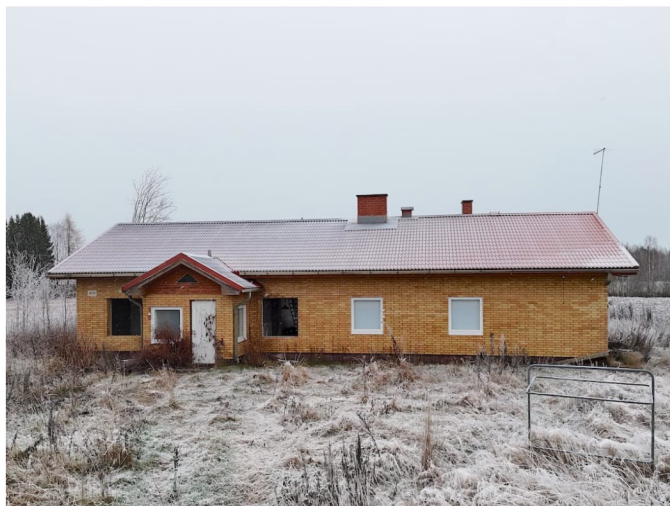
**Kuva 9.** Yleiskuva

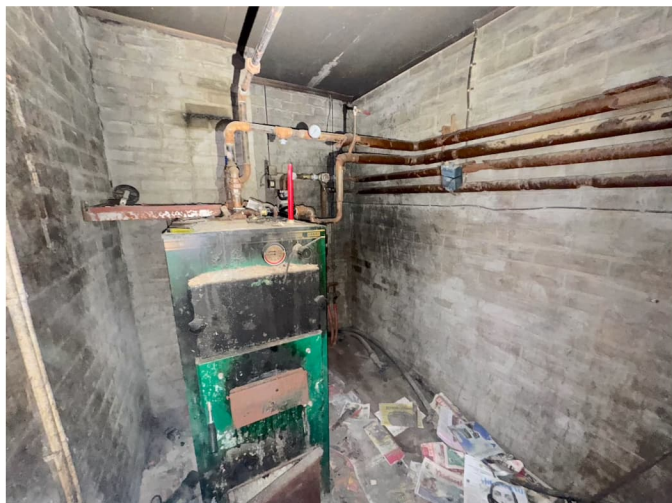
**Kuva 11.** Puukattila

- Käyttövesiputkisto on jätynyt, eikä sen toimintaa tai tiiveyttä voitu todentaa.
- Lämmitysjärjestelmä on pois käytöstä; kattila ja varaaja ovat jätynneet, ja useita lämmityspattereita puuttuu.
- Lattialämmitysputkisto on jätynyt, eikä sen kunnosta ole varmuutta ilman erillisiä painetestejä.
- Vesikalusteet (WC-istuimet, altaat, lattiakaivot) ovat altistuneet jätymiselle, ja niiden rakenne- ja tiiveyskunto on epävarma. On todennäköistä, että halkeamia ja tiivistevaurioita on syntynyt.

Rakennuksen LVI-järjestelmät on uusittava kokonaisuudessaan.

- Käyttövesiputkiston uusiminen
- Lattiakaivojen sekä viemäreiden tarkistukset ennen käyttöönottoa.
- Lämmitysjärjestelmän täydellinen uusiminen, mukaan lukien kattila, varaaja, patterit ja lattialämmityspiirit.
- Jätymisvaurioiden vuoksi kaikkien vesikalusteiden (WC, pesualtaat, lattiakaivot jne.) uusiminen.

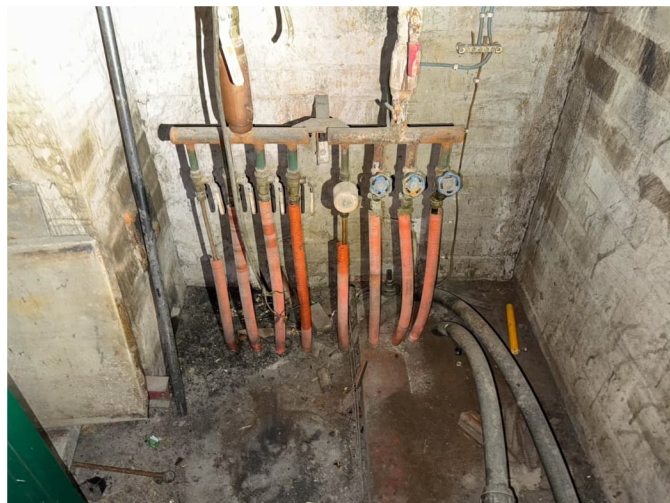
**Kuva 12.** Lämmitysputkisto
