ASUNTOKAUPAN KUNTOTARKASTUS

Kohde: Omakotitalo

Osoite: Saalinkitie 1, 90560 Oulu

Tilaus / kuvaus	Asuntokaupan kuntotarkastus.		
Työn tilaaja:	Ulosottolaitos	Puh/	
		@	
Läsnä olleet:	Työn tilaajan edustajia, kiinteistönvälittäjä (osan aikaa) sekä tutkimuksen suorittaja.

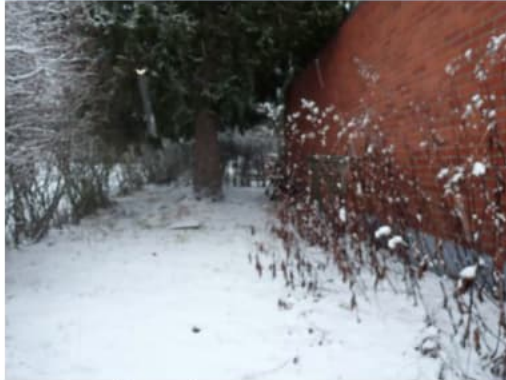
Kuva 1. Rakennuksen vierustaa.

Rakennuksen vierustalla on istutuksia ja puustoa sekä kukkapenkkejä lähellä seinä- ja perustusrakenteita. ***Istutukset, kukkapenkit ja puusto on suositeltavaa poistaa rakennuksen vierustalta.***

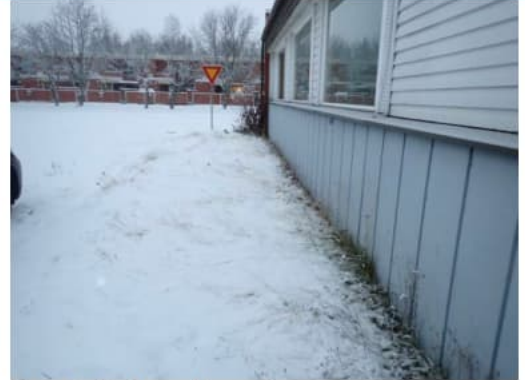
Kuva 2. Rakennuksen vierustaa.

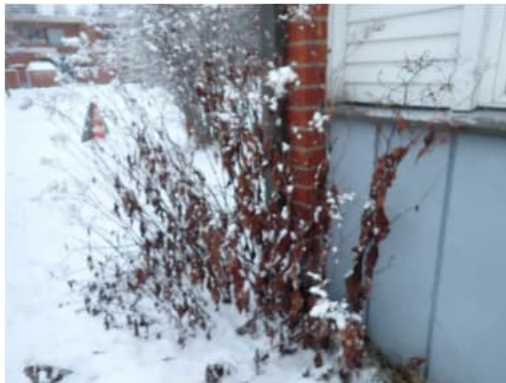
Seinän vierellä olevat mahdolliset istutukset ja kasvusto sekä loivat maan kallistukset voivat lisätä seinän vierustan, sokkelin ja alapohjarakenteen kosteusrasitusta. Istutusten, puiden ja kasvien juuret voivat vaurioittaa perustuksia sekä tukkia salaojat.

Kuva 3. Istutuksia rakennuksen vierustalla.

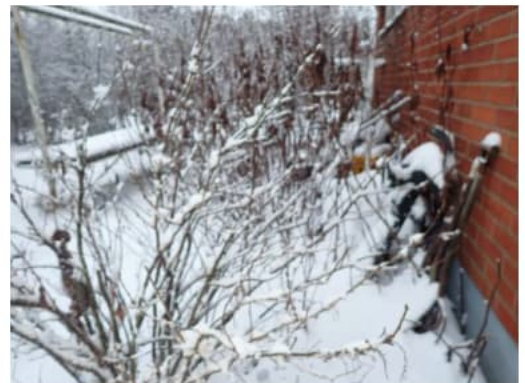
Kuva 2. Rakennuksen vierustaa.

Maanpinnan kallistuksia ei voitu luotettavasti tarkastaa lumipeitteen vuoksi. Vaikutti, että kallistukset ovat puutteelliset. ***Rakennuksen vierusta on suositeltavaa tarkastaa lumettomana aikana ja maanpinnan kallistuksia on suositeltavaa parantaa niin, että maanpinta viettää rakennuksesta pois päin.***

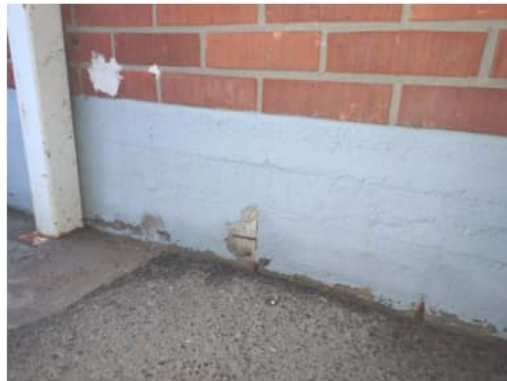
herkästi ruostumaan, jolloin se rikkoo raudoituksen edessä olevaa betonia.

Kuva 3. Sokkelin raudoitusta näkyvillä.

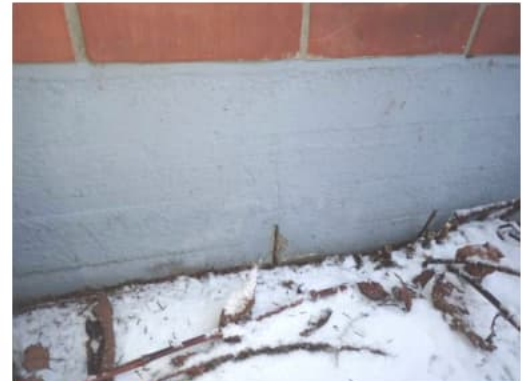
Kuva 4. Sokkelia.

Sokkeli on betonirakenteinen. Sokkelissa ei havaittu rakenteiden epätasaiseen painumiseen viittaavia merkittäviä halkeamia. Sokkelin ulkopuolista perusmuurilevyä (patolevytyks) ei havaittu. *Patolevytyksellä voidaan vähentää perustus- ja alapohjarakenteeseen kohdistuvaa ulkopuolista kosteusrasitusta. **Salaojaremontin yhteydessä on perusmuurilevy suositeltavaa asentaa.***

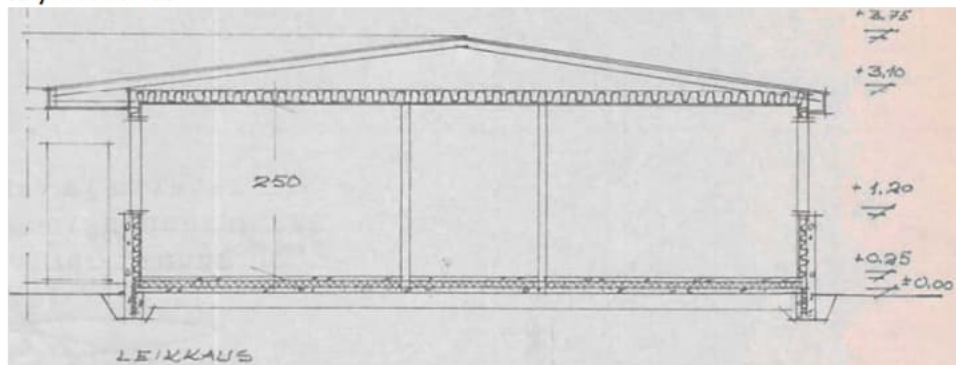
Kuva 5. Yleisleikkauspiirros.

Leikkauspiirroksen mukaan alapohjana on ns. kaksoisbetonilaatta, jossa lämmöneriste sijaitsee kahden betonilaatan välissä. Lämmöneristemateriaali ei leikkauspiirrokselta selvinnyt. Aikaisempien tutkimusten perusteella lämmöneristeenä on mineraalivilla sekä osassa rakennusta kevytsora.

Alapohjarakenteen todellista kuntoa ei voida varmistaa ilman eristetilan tutkimusta. *Kyseisen rakenteen tutkiminen edellyttää yleisesti materiaalinäytteiden ottoa betonilaattojen välissä olevasta eristeestä. Mikäli lämmöneristeessä on vaurioita, voi se vaikuttaa sisäilmanlaatuun vain, jos eristetilasta on ilmavuotoa sisälle. Nämä vuodot estetään tyypillisesti huolellisella aukkojen ja läpivientien tiivistämisellä jo rakennusvaiheessa ja tehtäessä remonttia sisätiloissa, tulee rakenteiden tiiveyteen kiinnittää erityistä huomiota. **Alapohjarakenteen todellinen toteutustapa sekä kunto on suositeltavaa selvittää erillisellä tutkimuksella / rakenneavauksella.***

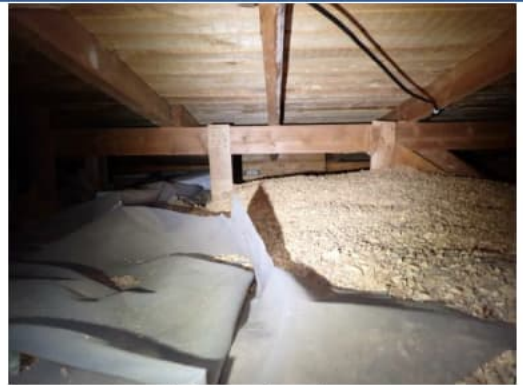
Kuva 9. Muovikelmua yläpohjan eristeen päällä.

Lämmöneristeiden päällä on paikoitellen tiiviitä materiaaleja (muovikelmuja ja jätesäkkejä). Tiivis pinta rakenteen kylmällä puolella voi aiheuttaa kosteuden tiivistymistä yläpohjarakenteisiin. ***Tiiviit materiaalit on suositeltavaa poistaa yläpohjan eristeiden päältä.***

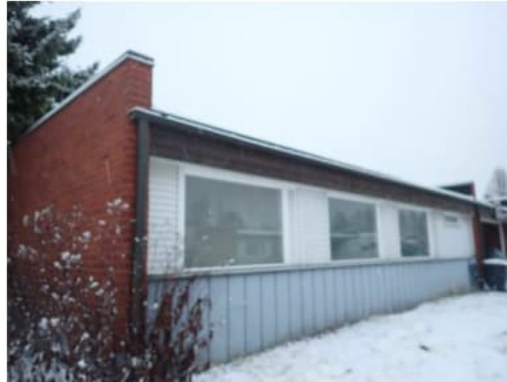
Julkisivuna on tiili- / lautaverhoilu sekä osittain seinän alaosassa betoni. Julkisivujen puuosissa ei havaittu merkittäviä vaurioita. Paikoin maalipinnassa on alkavaa hilseilyä. ***Julkisivujen puuosat on suositeltavaa huoltomaalata tarvittavin osin.***

Kuva 14. Julkisivua.

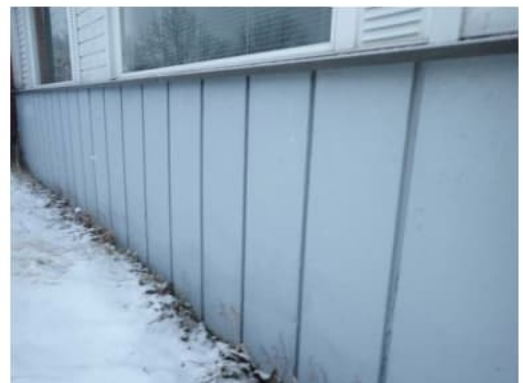
Kuva 17. Seinän alaosissa julkisivuna betoninen sokkeli.

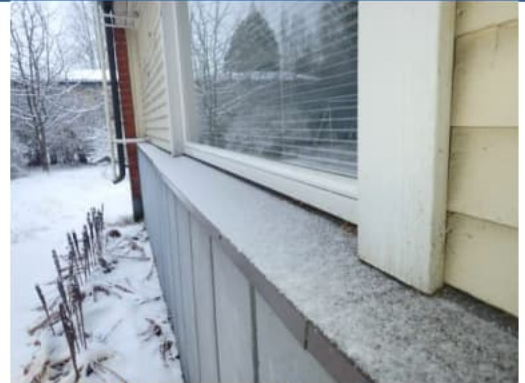
Kuva 21. Ikkunan vesipeltien kallistus puutteellinen.

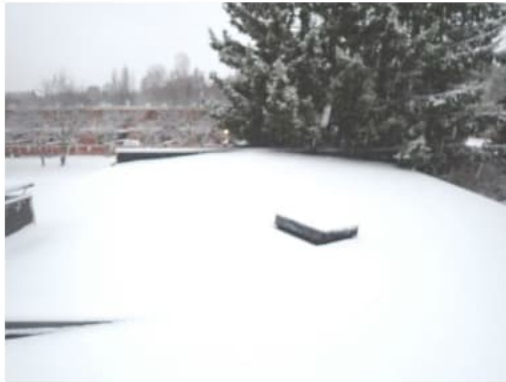
Kuva 22. Vesikatetta ei voitu tarkastaa lumipeitteen vuoksi.

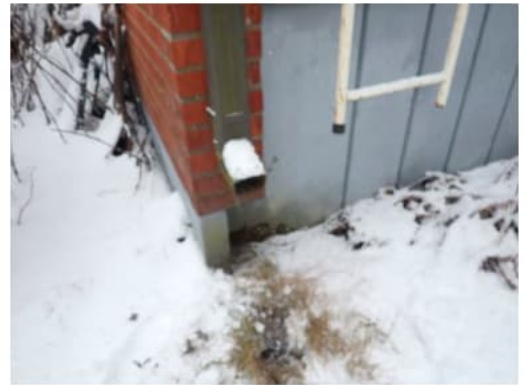
Kuva 24. Kattovedet suositeltavaa johtaa kauemmas rakennuksen vierustalta.

Sade- ja sulamisvedet on suositeltavaa johtaa hallitusti vähintään kolmen metrin päähän rakennuksesta.

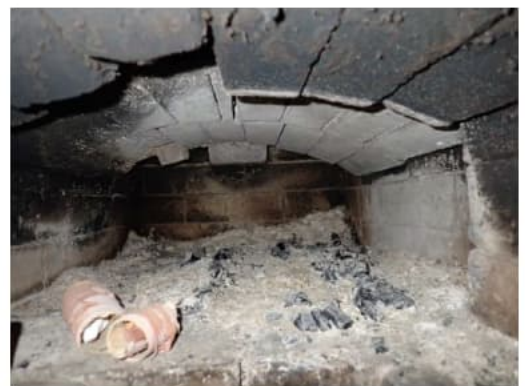
Kuva 26. Uunin tulipesä. Tiiliä paikoin irronnut.

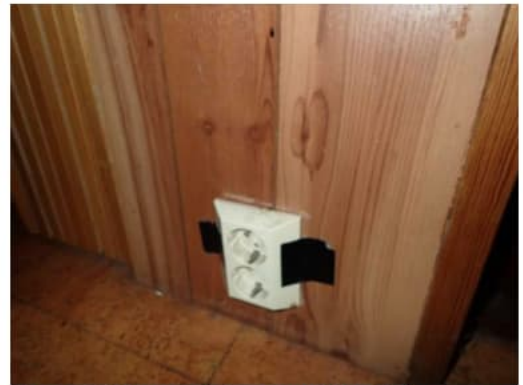
Kuva 28. Pistorasia irronnut kiinnityksestään.

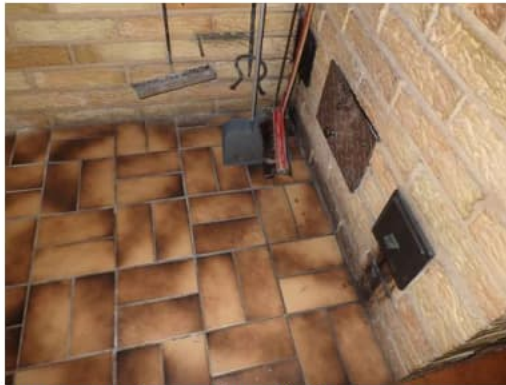
Kuva 30. Tulisijan edustalla kipinäsuojaus.

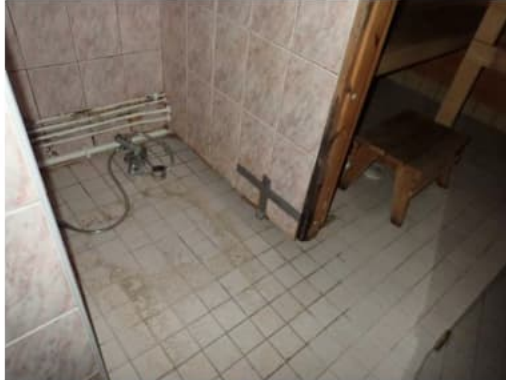
Pesuhuone- / saunaosastolla kohonneita pintakosteuslukemia havaittiin lattian roiskevesialueella. Havainnot viittaavat rakennekosteuteen, joten on mahdollista, että kosteutta on lattian betonilaatassa. Lisäksi saunan ja pesuhuoneen välinen seinä on alaosastaan vaurioitunut.

Kuva 31. Pesuhuone- / saunaosasto.

Pesuhuone- / saunaosastossa havaittiin kosteusvaurioita ja tilat on suositeltavaa remontoita. On syytä varautua siihen että rakenteita purettaessa löytyy paikallisia kosteusvaurioita. Märkätilojen remontin yhteydessä tulee huomioida nykymääräykset ja ohjeet (esim. vedeneristys). Ennen uudelleen rakennus- / pinnoitustöiden aloittamista tulee varmistaa, että alustat ovat pinnoituskunnossa (rakennekosteusmittaus).

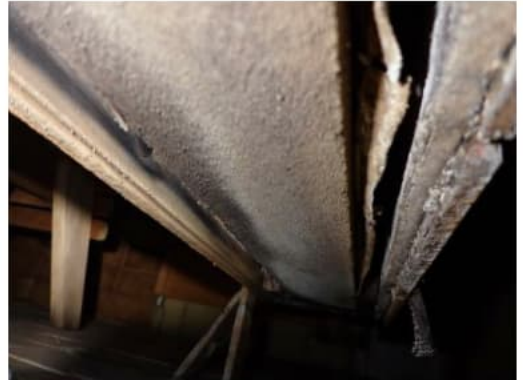
Kuva 32. Saunan ja pesuhuoneen välisessä seinässä kosteusvaurio.

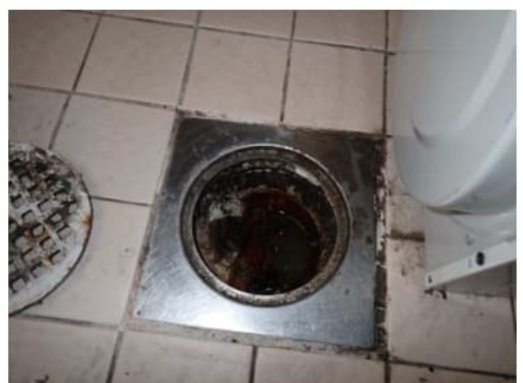
Kodinhoitohuoneessa havaittiin kohonneita pintakosteuslukemia lattiakaivon ympärillä. *Kodinhoitohuone on suositeltavaa remontoida viereisten pesutilojen remontin yhteydessä.*

Kuva 36. Kodinhoitohuoneen lattiakaivo. Kaivon vierustalla lattiassa kohonneita pintakosteuslukemia.

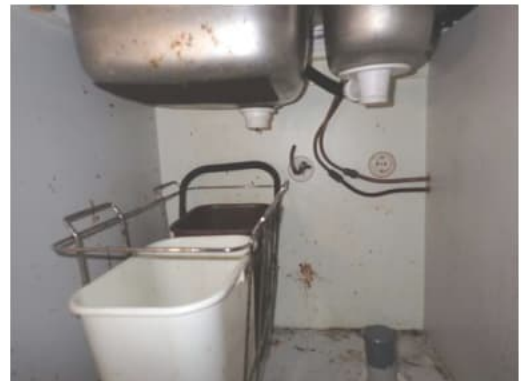
Allaskaapin pohjalevyä tai levyn läpivientejä ei ole tiivistetty. *Nykyohjein suositellaan esim. muovimaton asentamista ylösnostoin allaskaapin pohjalevyn päälle ja läpiviennit tiivistäen, jotta mahdolliset vuotovedet eivät pääsisi valumaan kaapiston alustilaan.*

Kuva 39. Näkymä keittiön allaskaappiin.
