## TUTKINTARAPORTTI

| Kohde | Omakotitalo |
| Kohteen osoite | Tampereentie1602, 61720 Koskue |
| Tilaus | 08.10.2025 talokauppaa valmisteleva kuntokartoitus |

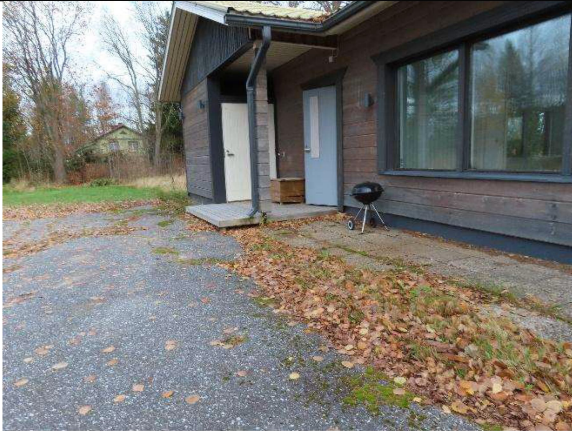
Julkisivut ovat pääosin kunnossa

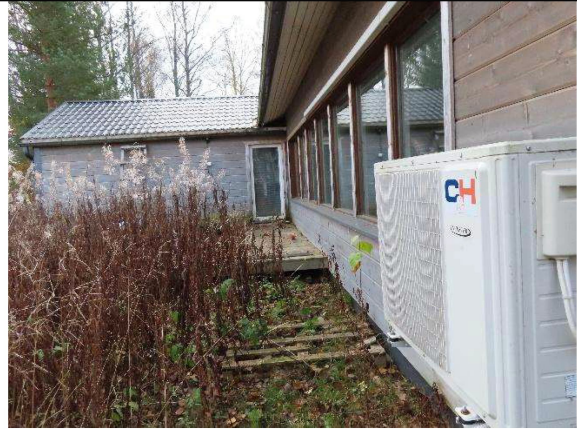
Julkisivut ovat pääosin kunnossa

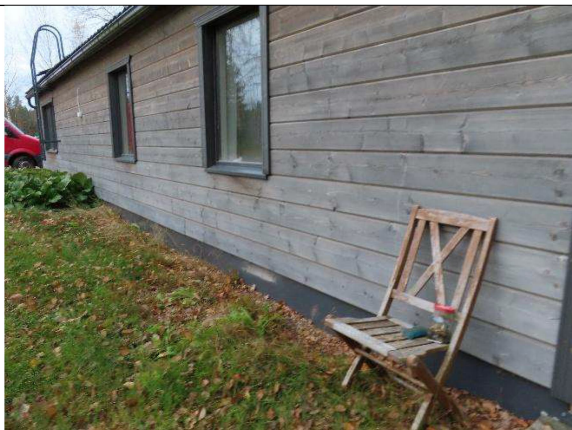
Julkisivut ovat pääosin kunnossa

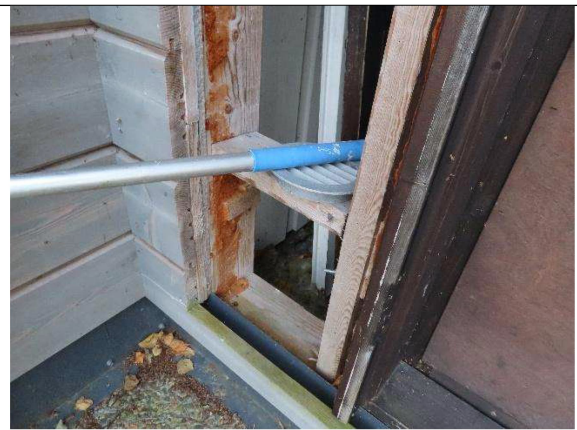
Kylmänvaraston kohdalta puuttuu yksi ikkuna ja säätilojen vaihtelut pääsevät vaikuttamaan suoraan sisätiloihin tältä osin. Lisäksi kylmäsävarastossa on runsaasti irtainta, joka sitoo kosteutta ja estää rakenteita kuivumasta

Kylmävaraston kohdalla avoin ikkuna-aukko

- varastosta tulisi irtain poistaa, jolloin mahdolliset rakenneauriot ovat tarkemmin arvioitavissa
- puuttuva ikkuna tulisi asentaa tai rakentaa ko. aukko umpeen.

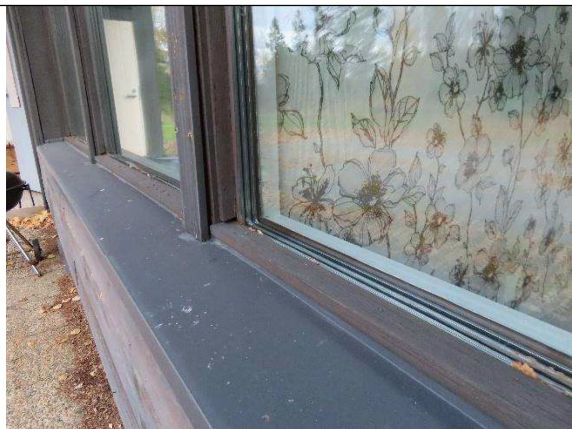
Ikkunapellitykset kaatavat monin paikoin sisäänpäin, aiheuttaen riskin sade- ja sulamisvesien imeytymiselle rakenteisiin. Ikkunoiden välisissä smyygilaudoissa olikin paikoin havaittavissa kosteusrasituksen aiheuttamaa vauriota

Ikkuna pellitykset kaataa osittain sisään päin

- ikkunapellitysten kaadot tulisi korjata.

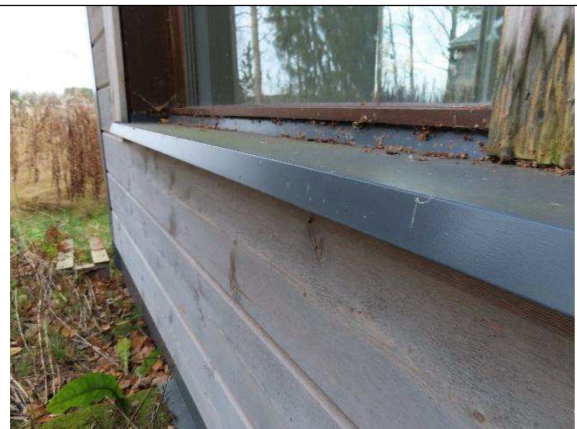
Ikkuna pellitykset kaataa osittain sisään päin

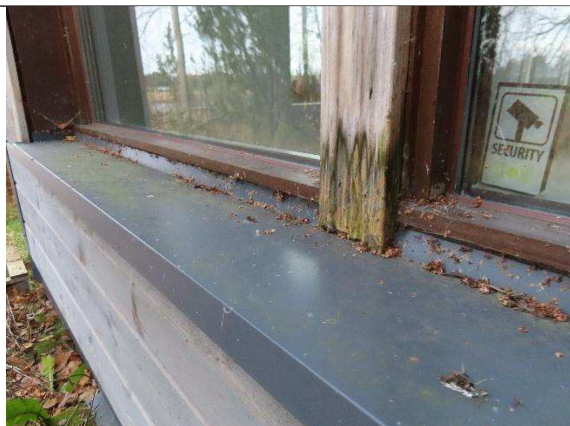
Osa smyggilautoista vaurioitunut

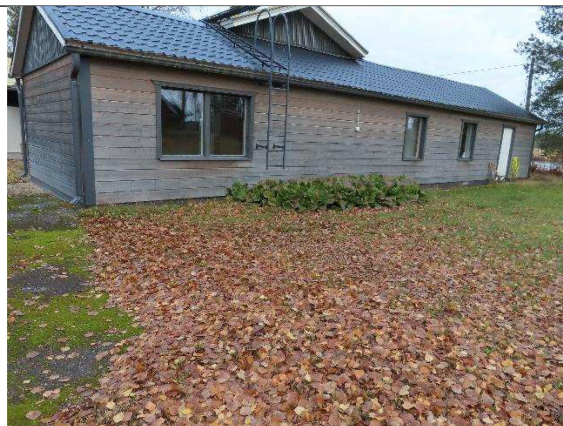
Salaojituksen olemassaolosta tai toimivuudesta ei ole tietoa, rännivedet laskevat maahan perustusten vierelle ja rakennusta ympäröivä maanpinta on lähellä lattiapinnan tasoa ja se kaataa osittain rakennukseen päin, em. seikat aiheuttavat riskin rakennuksen ulkopuolisten vesien imeytymiselle rakenteisiin

Maanpinta kaataa paikoin rakennukseen päin

- riskiä voidaan merkittävästi pienentää varmistamalla salaojituksen olemassaolo ja toimivuus, asentamalla perustusten vastainen patolevytys sekä rännien syöksytorvien alustoihin sadevesiviemärointi. Rakennusta ympäröivä maanpinta tulisi myös muotoilla kaikilta osin rakennuksesta poispäin kaatavaksi korkeusasemaa heikentämättä.

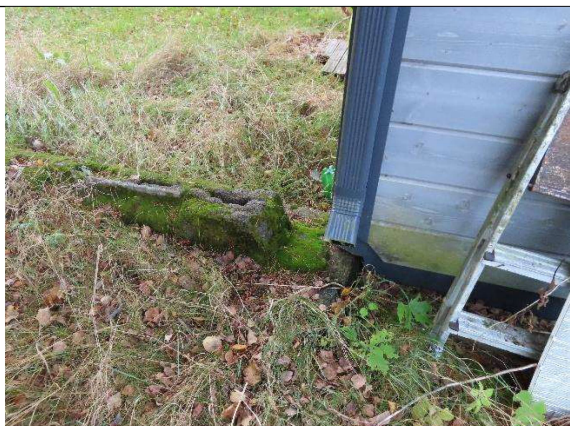
Rännivedet laskevat maahan perustusten  
vierelle

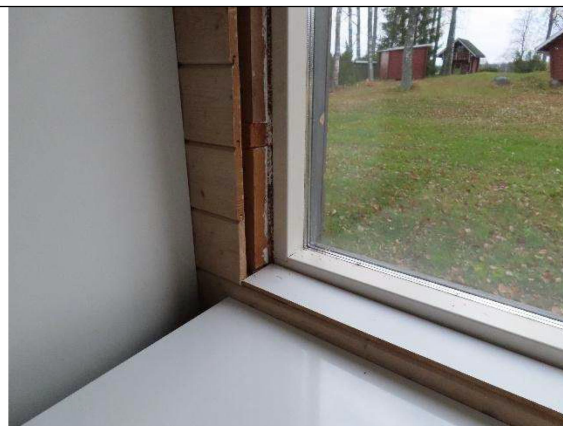
Listoitus yms. töitä kesken

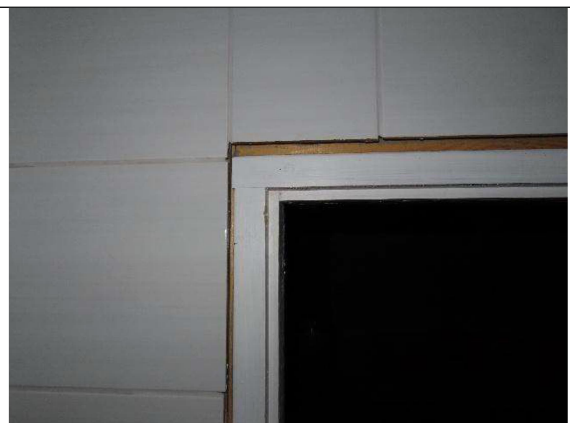
Listoitus yms. töitä kesken

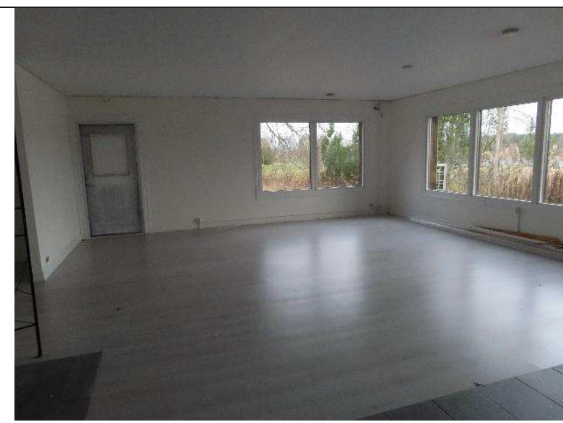
Listoitus yms. töitä kesken

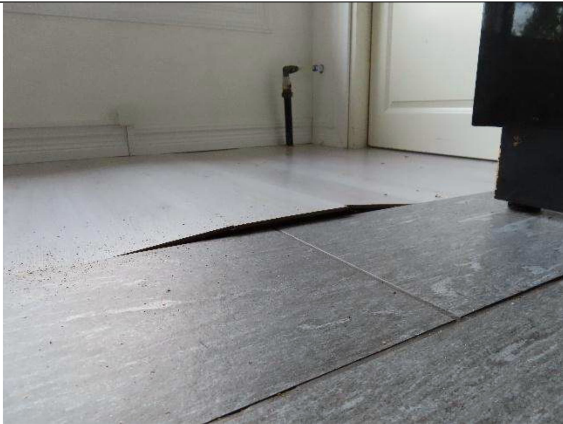
Lattialaminaatti paikoin ”kommolla”

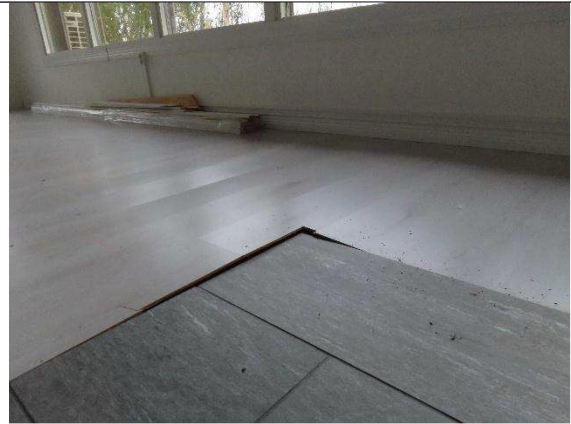
Lattialaminaatti paikoin ”kommolla”

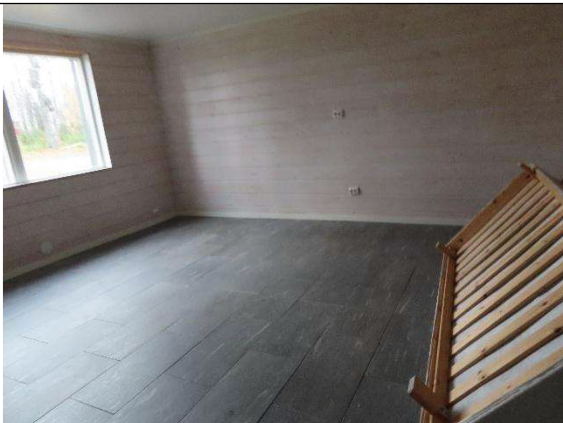
Lattialaatoituksen alusta paikoin epätasainen

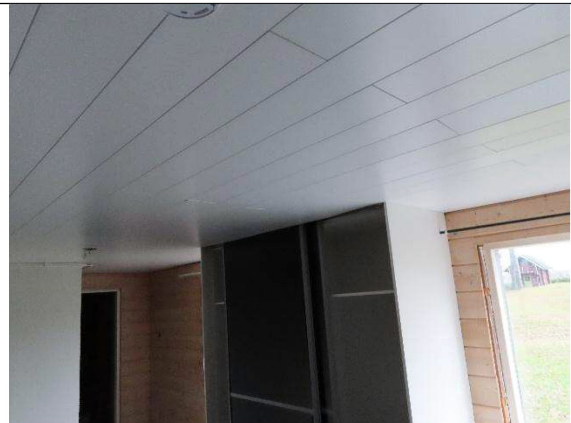
Sisäkatot ”roikkuu” paikoin

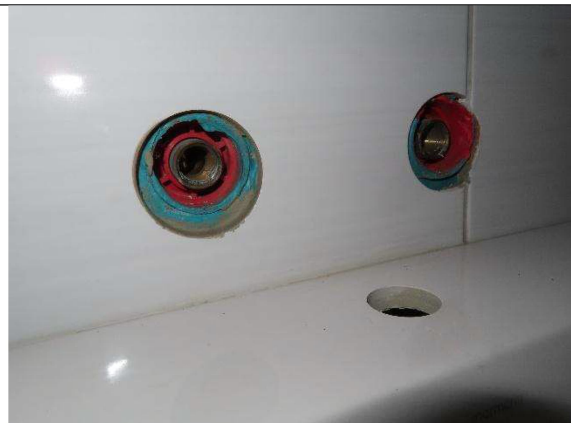
Pesuhuoneesta pesualtaan hana poistettu

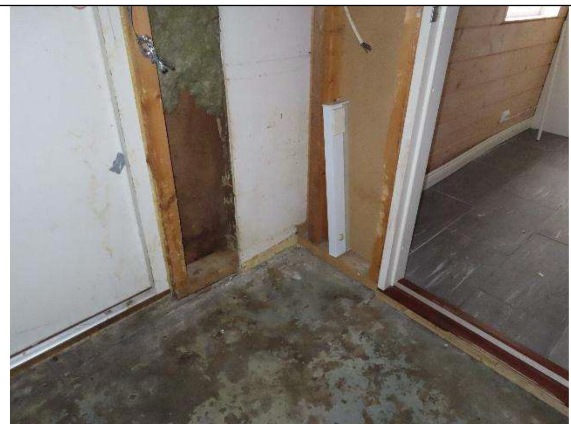
Varaston ulkoseinältä levytystä avattuna  
hiukan

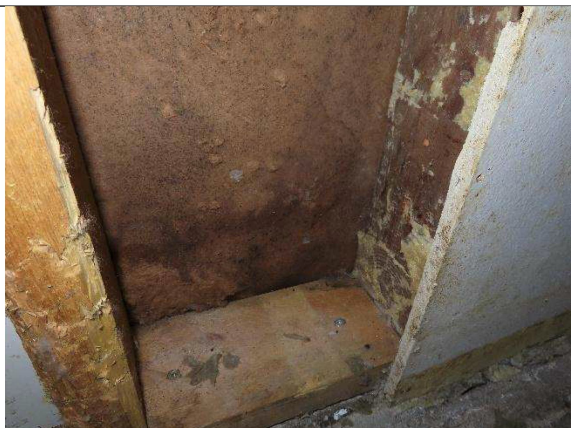
Lämpimänvaraston ulkoseinän tuulensuojalevyhelmassa havaittiin selvää kosteusrasituksen aiheuttamaa mikrobivauriota. Vaurio on saattanut syntyä em. rakennuksen ulkopuolisten vesien vaikutuksesta, seinän sisään on saattanut päästä tiivistymään kosteutta tai vauriot ovat syntyneet jonkin muun tapahtuman seurauksena

Varaston ulkoseinällä tuulensuojalevy selvästi vaurioitunut

- vaurioiden laajuuden selvittäminen vaatii rakenneavauksia.

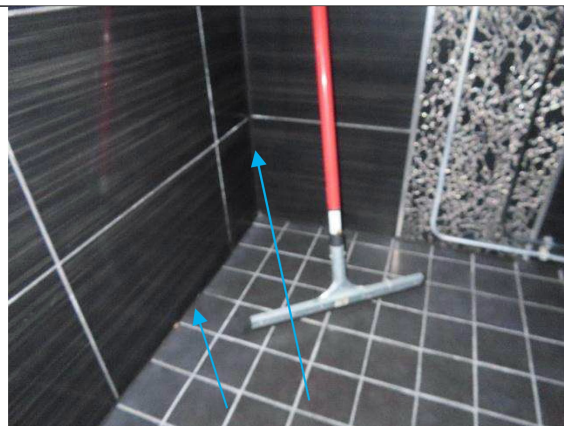
Pesuhuoneen, saunan ja pesuhuone/wc:n laatoitusten nurkka- ja kulmasaumamat ovat paikoin hiukan auki. Suihku- ja pesuvesillä on mahdollisuus päästä imeytymään laatoitusten taustalle avoimien saumojen kautta, nyt ei kuitenkaan havaittu mittauksin normaalia poikkeavia kosteuksia

Laatoitusten nurkka- ja kulmasaumamat paikoin auki

- suosittelen laatoitusten nurkka- ja kulmasaumojen uusimista tarkoitukseen soveltuvalla silikonimassalla. Uusintatyön yhteydessä tulee varoa rikkomasta laatoitusten taustalla olevaa vesieristystä.

Pesutilojen laatoitusten nurkka- ja kulmasaumojen yleinen suositeltava uusinta/huoltoväli on 3-5 vuotta.
