## **KOSTEUSTEKNINEN KUNTOTUTKIMUS**

**As Oy Muinaislinnantie 4**  
**Muinaislinnantie 4**  
**00940 Helsinki**

**raportin päiväys 30.12.2020**

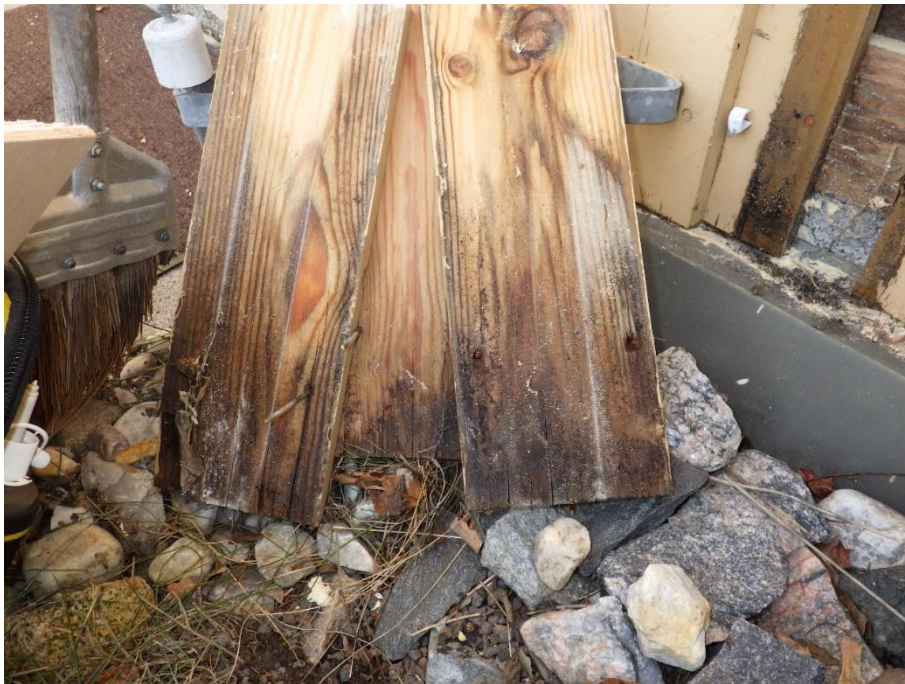
Ulkoseinien julkisivulaudoituksen ulkopinnoilla, seinien alaosissa havaittiin paikoin huonokuntoisia laudoituksia. Laudoituksen alareunat olivat avauksissa [US7] ja [US12] selvästi taustapuolelta mikrobivaurioituneet.

*Kuva 4 – Aistinvaraisesti todettuja vaurioita julkisivulaudoituksen taustalla [US7]*

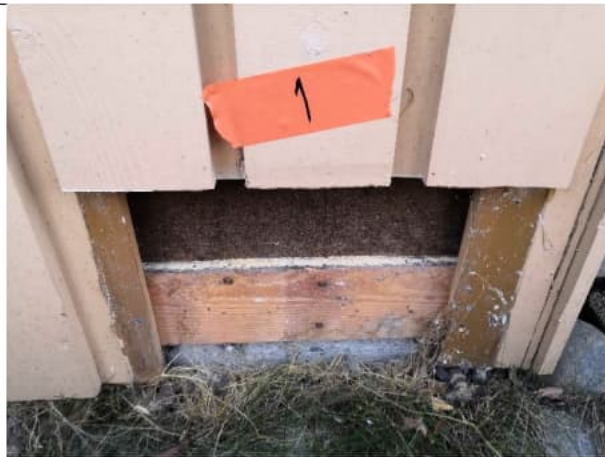
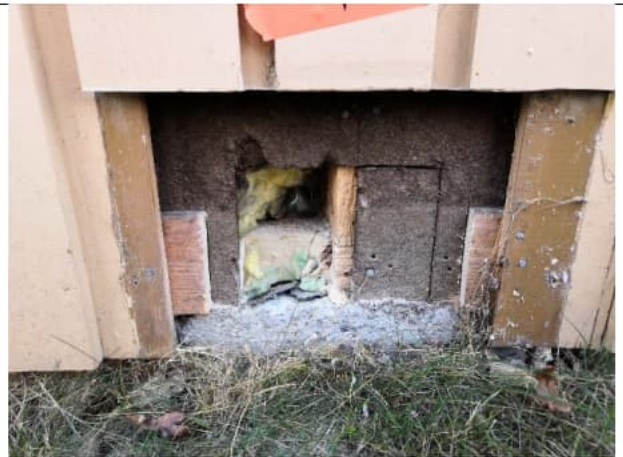
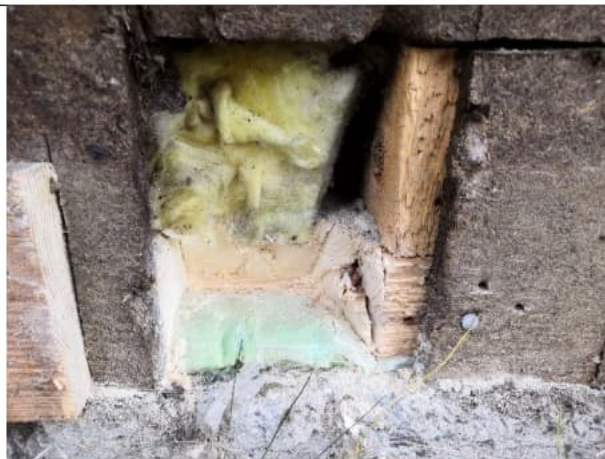
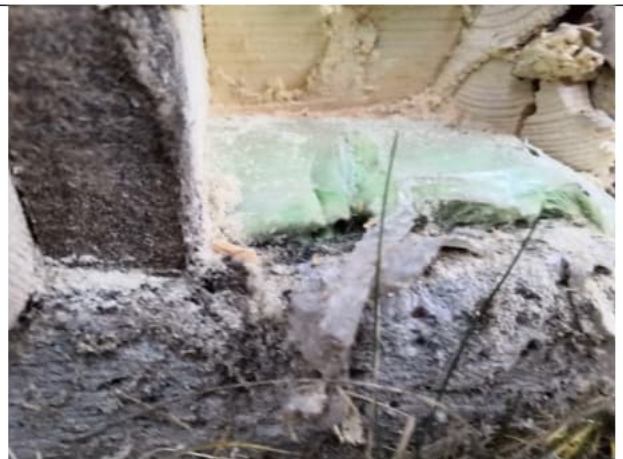
- Ei hajuja tai vaurioon viittaavia jälkiä
- Ei kohonneita kosteusarvoja
- Materiaalinäytteet:
  - alaohjauspuun alapinta: ei viitettä vauriosta
  - alaohjauspuun alla villakaista: **viite vauriosta**

| Huoneisto | Avaus | Aistinvaraisesti viitteitä vaurioista | Olosuhteet kosteusmittauksin | Materiaalinäytteillä viitteitä vaurioista | Johtopäätös |
|---|---|---|---|---|---|
| K | US1 | ei | kuiva | kyllä | <b>viite vauriosta</b> |

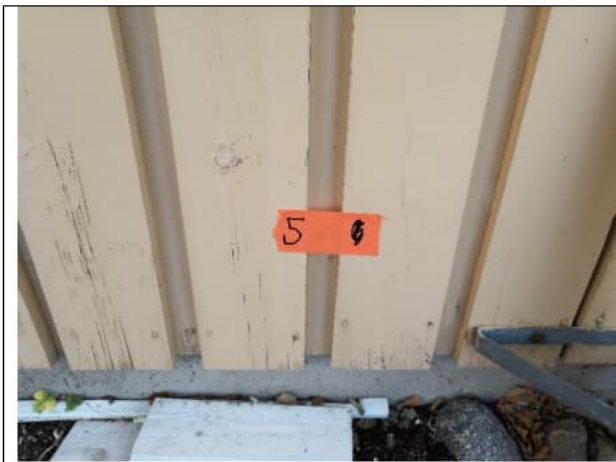
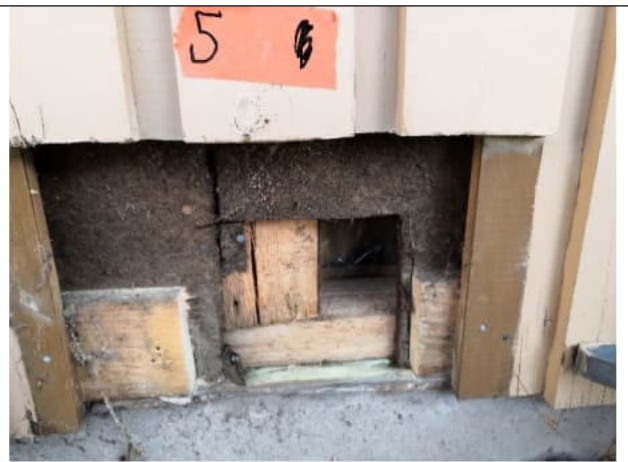
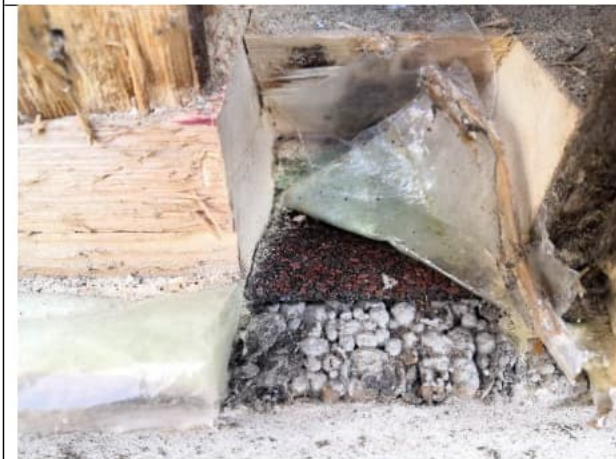
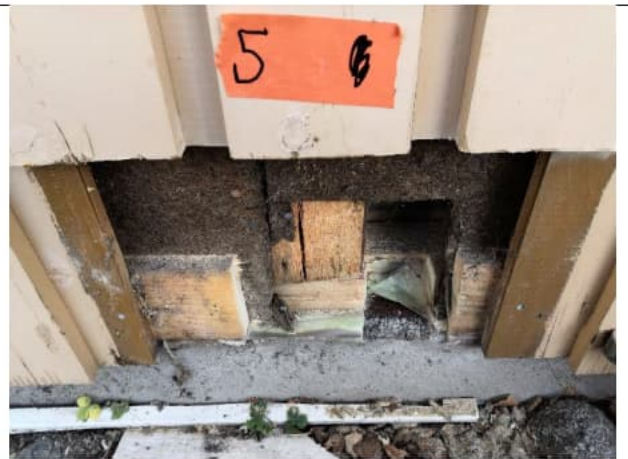
| Asunto D | US5 | Materiaalinäytteet M5 + M19 |

- Ei hajuja tai vaurioon viittaavia jälkiä
- Ei kohonneita kosteusarvoja
- Materiaalinäytteet:
  - alaohjauspuun alapinta: **viite vauriosta**
  - alaohjauspuun alla villakaista: **viite vauriosta**

Kuva 23 - Alaohjauspuun alla olevaa muovitettua villakaistaa [US5]

| Huoneisto | Avaus | Aistinvaraisesti viitteitä vaurioista | Olosuhteet kosteusmittauksin | Materiaalinäytteillä viitteitä vaurioista | Johtopäätös |
|---|---|---|---|---|---|
| D | US5 | ei | kuiva | <b>kyllä</b> | <b>viite vauriosta</b> |

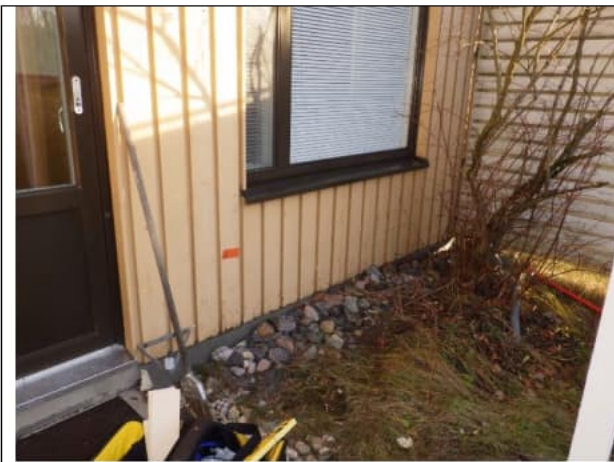
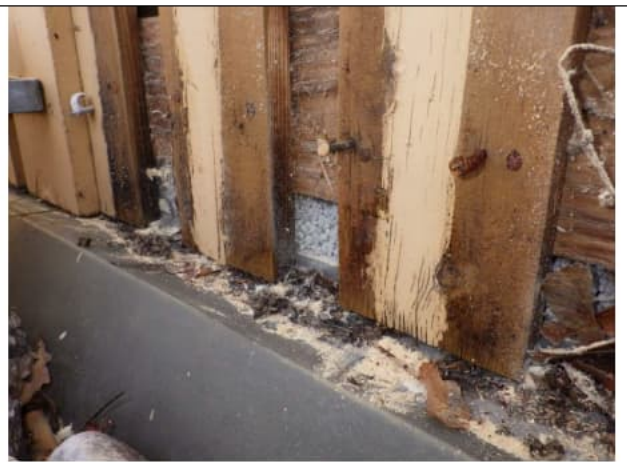
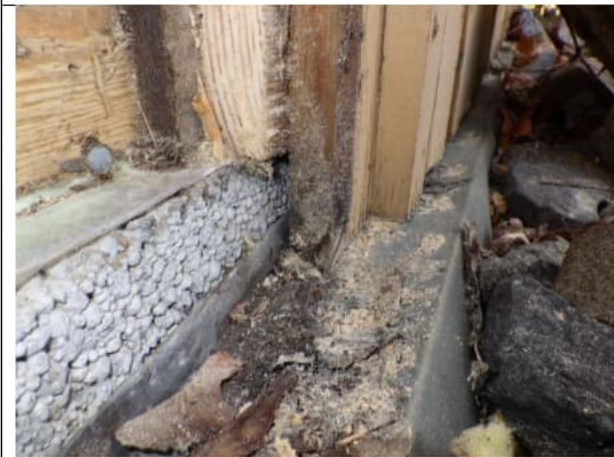
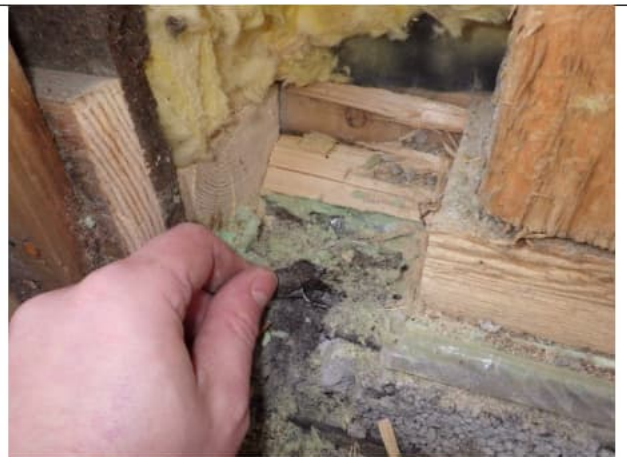
| Asunto A | US7 | Materiaalinäytteet M7 + M21 |

- Ei hajuja tai vaurioon viittaavia jälkiä
- Ei kohonneita kosteusarvoja
- Materiaalinäytteet:
  - alaohjauspuun alapinta: ei viitettä vauriosta
  - alaohjauspuun alla villakaista: **viite vauriosta**

| Huoneisto | Avaus | Aistinvaraisesti viitteitä vaurioista | Olosuhteet kosteusmittauksin | Materiaalinäytteillä viitteitä vaurioista | Johtopäätös |
|---|---|---|---|---|---|
| A | US7 | ei | kuiva | <b>kyllä</b> | <b>viite vauriosta</b> |

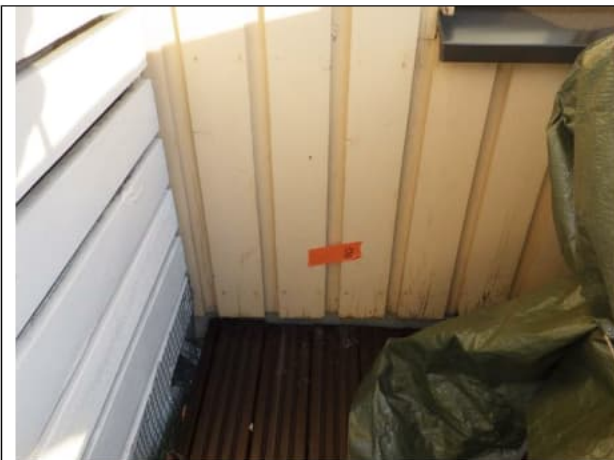
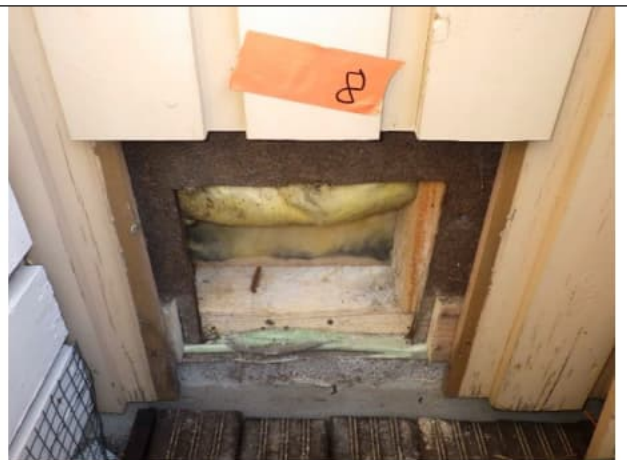
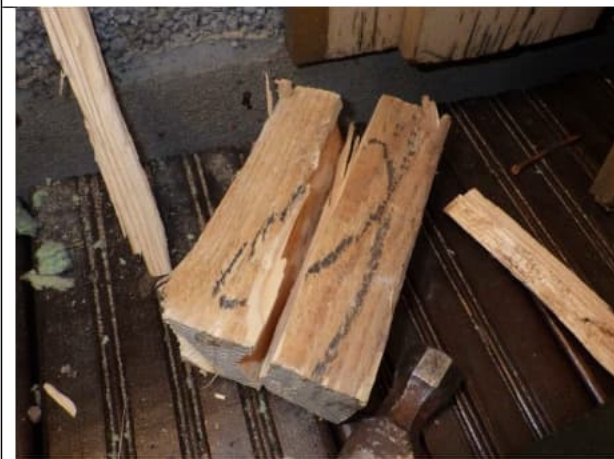
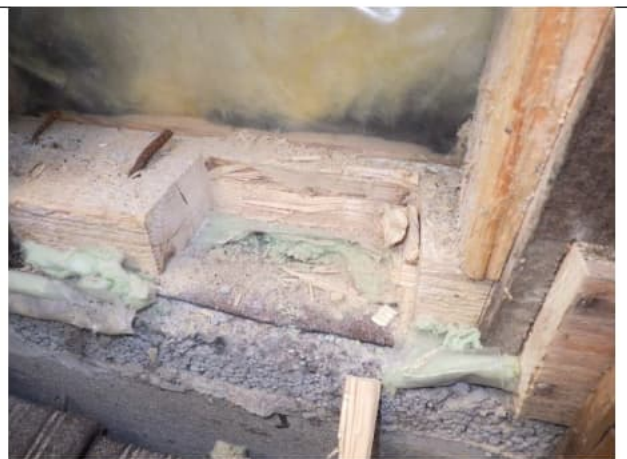
| Asunto B | US8 | Materiaalinäytteet M8 + M22 |

- Ei hajuja tai vaurioon viittaavia jälkiä
- Ei kohonneita kosteusarvoja
- Materiaalinäytteet:
  - alaohjauspuun alapinta: **viite vauriosta**
  - alaohjauspuun alla villakaista: **mahdollista mikrobikasvustoa**

| Huoneisto | Avaus | Aistinvaraisesti viitteitä vaurioista | Olosuhteet kosteusmittauksin | Materiaalinäytteillä viitteitä vaurioista | Johtopäätös |
|---|---|---|---|---|---|
| B | US8 | ei | kuiva | <b>kyllä</b> | <b>viite vauriosta</b> |

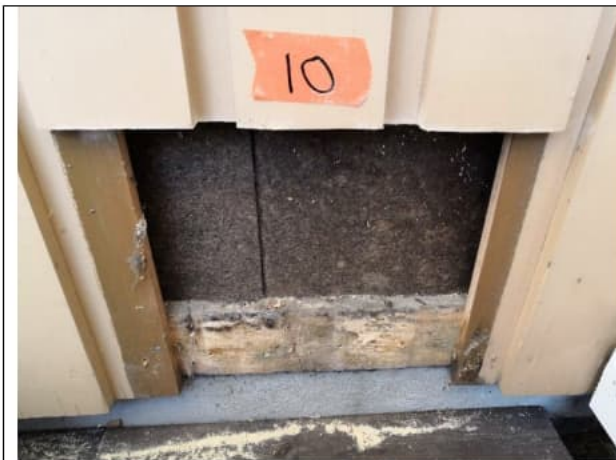
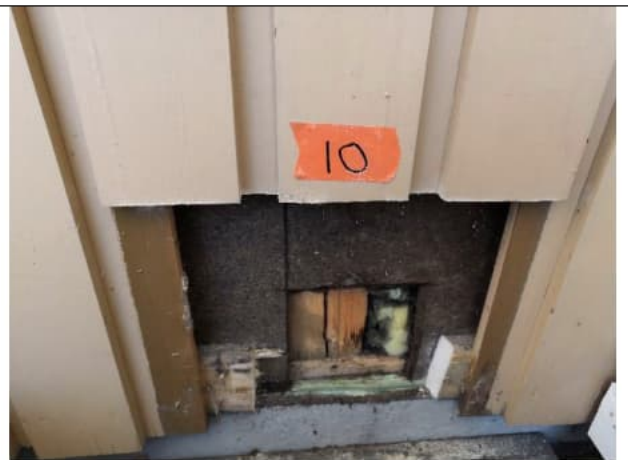
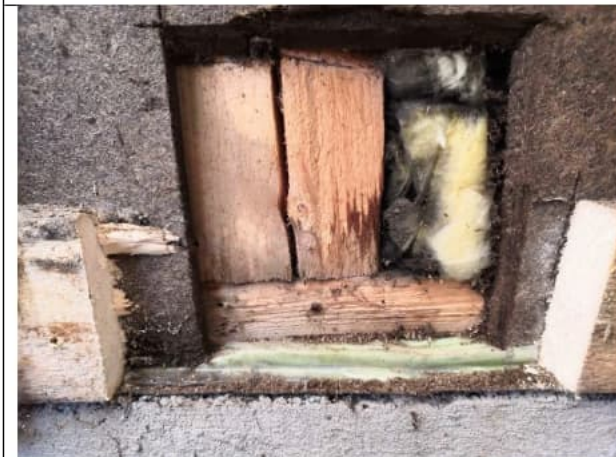
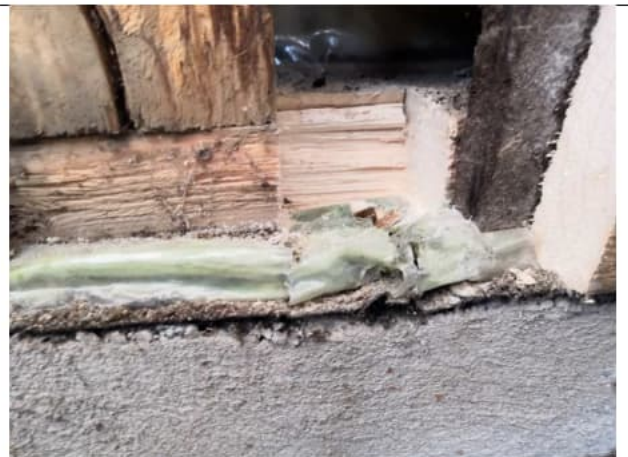
| Asunto F | US10 | Materiaalinäytteet M10 + M24 |

| Mittapiste | | Mittausulos | | Lisätietoja | Arvio kosteusolosuhteista |
|---|---|---|---|---|---|
| <b>US10</b> | <b>AS</b> | <b>10</b> | <b>41,3</b> | <b>kosteusjälkiä</b> | <b>koholla</b> |

- Havaittavissa mikrobihajua ja kosteusjälkiä
- Puurakenteissa kohonneita kosteusarvoja
- Materiaalinäytteet:
  - alaohjauspuun alapinta: **viite vauriosta**
  - alaohjauspuun alla villakaista: **viite vauriosta**

| Huoneisto | Avaus | Aistinvaraisesti viitteitä vaurioista | Olosuhteet kosteusmittauksin | Materiaalinäytteillä viitteitä vaurioista | Johtopäätös |
|---|---|---|---|---|---|
| F | US10 | <b>kyllä</b> | <b>koholla</b> | <b>kyllä</b> | <b>viite vauriosta</b> |

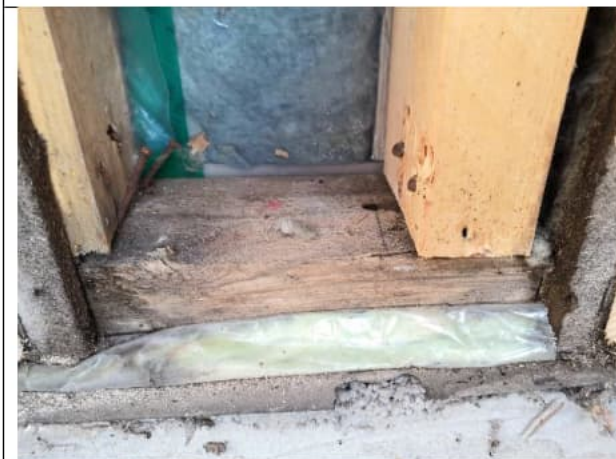
- Ei hajua, alaohjauspuun yläpinnassa havaittavissa tummentumaa
- Ei kohonneita kosteusarvoja
- Materiaalinäytteet:
  - alaohjauspuun alapinta: **viite vauriosta**
  - alaohjauspuun alla villakaista: **viite vauriosta**

Kuva 47 - Alaohjauspuun yläpinnassa tummentumaa [US11]

| Huoneisto | Avaus | Aistinvaraisesti viitteitä vaurioista | Olosuhteet kosteusmittauksin | Materiaalinäytteillä viitteitä vaurioista | Johtopäätös |
|---|---|---|---|---|---|
| G | US11 | <b>kyllä</b> | kuiva | <b>kyllä</b> | <b>viite vauriosta</b> |

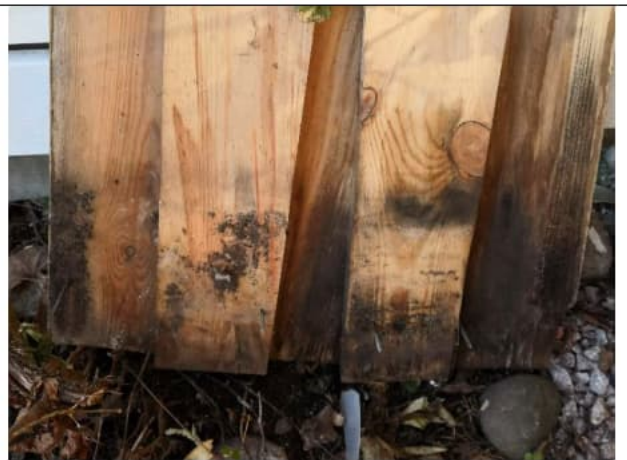
- Julkisivun laudoitus huonokuntoinen
- Rakenteen sisällä ei hajuja tai vaurioon viittaavia jälkiä
- Ei kohonneita kosteusarvoja
- Materiaalinäytteet:
  - alaohjauspuun alapinta: ei viitettä vauriosta
  - alaohjauspuun alla villakaista: **viite vauriosta**

Kuva 50 - Julkisivulaudoitusta [US12]

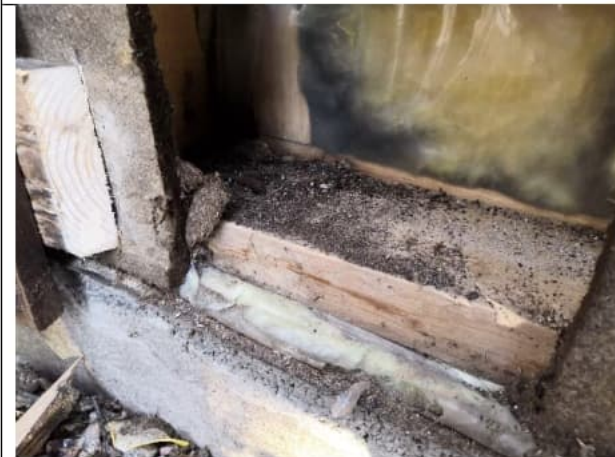
Kuva 51 - Alaohjauspuussa värimuutosta [US12]

| Huoneisto | Avaus | Aistinvaraisesti viitteitä vaurioista | Olosuhteet kosteusmittauksin | Materiaalinäytteillä viitteitä vaurioista | Johtopäätös |
|---|---|---|---|---|---|
| H | US12 | ei | kuiva | <b>kyllä</b> | <b>viite vauriosta</b> |

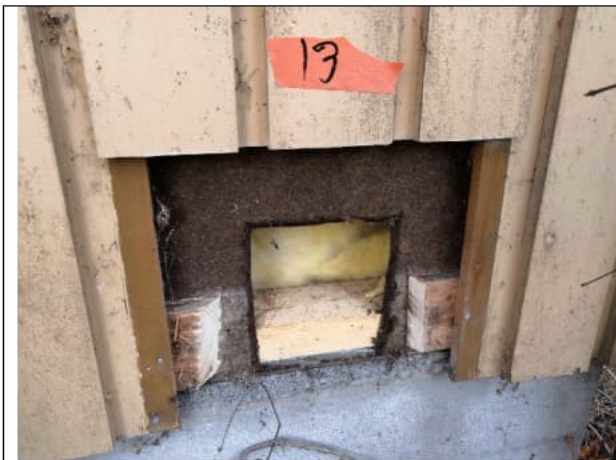
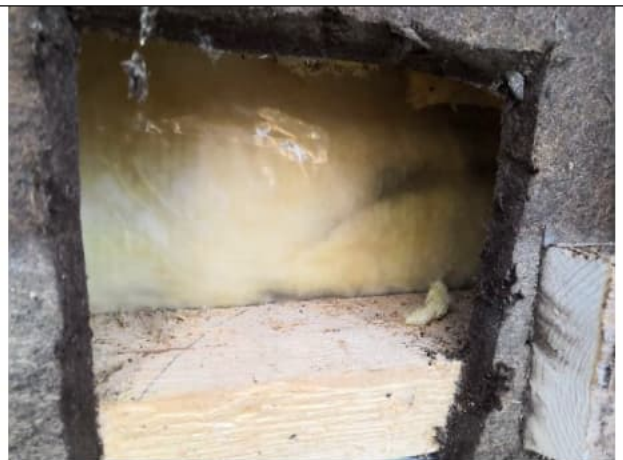
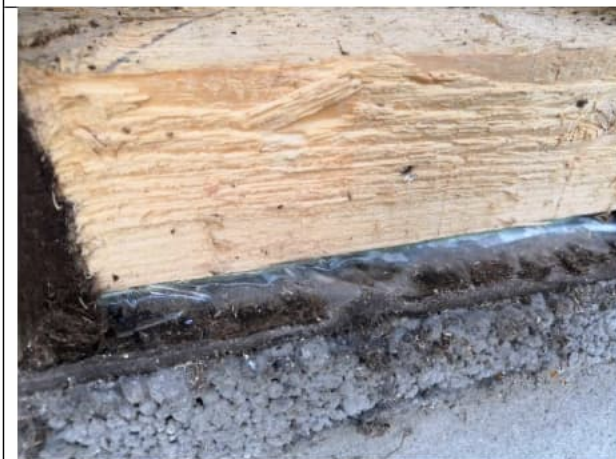
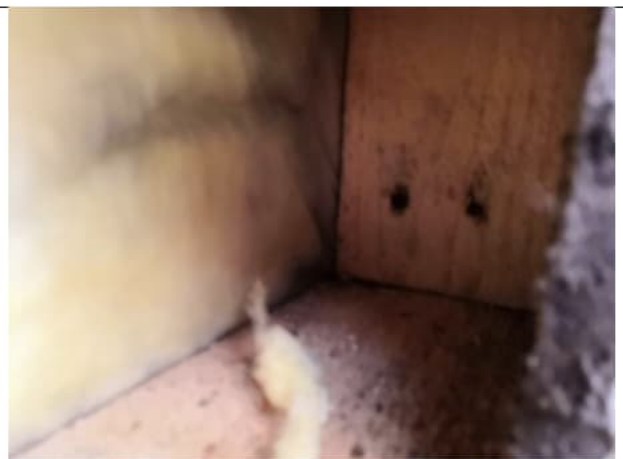
| Asunto H | US13 | Materiaalinäytteet M13 + M27 |

- Ei hajuja tai vaurioon viittaavia jälkiä
- Ei kohonneita kosteusarvoja
- Materiaalinäytteet:
  - alaohjauspuun alapinta: **viite vauriosta**
  - alaohjauspuun alla villakaista: ei viitettä vauriosta

| Huoneisto | Avaus | Aistinvaraisesti viitteitä vaurioista | Olosuhteet kosteusmittauksin | Materiaalinäytteillä viitteitä vaurioista | Johtopäätös |
|---|---|---|---|---|---|
| H | US13 | ei | kuiva | <b>kyllä</b> | <b>viite vauriosta</b> |

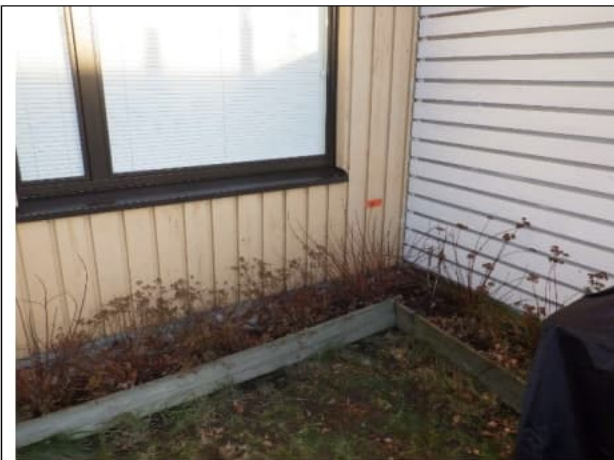
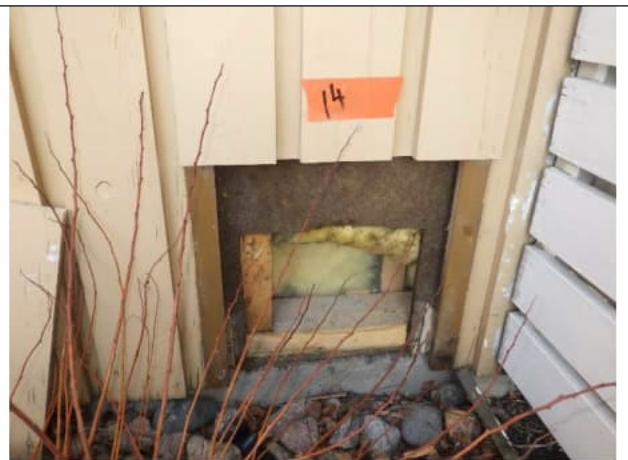
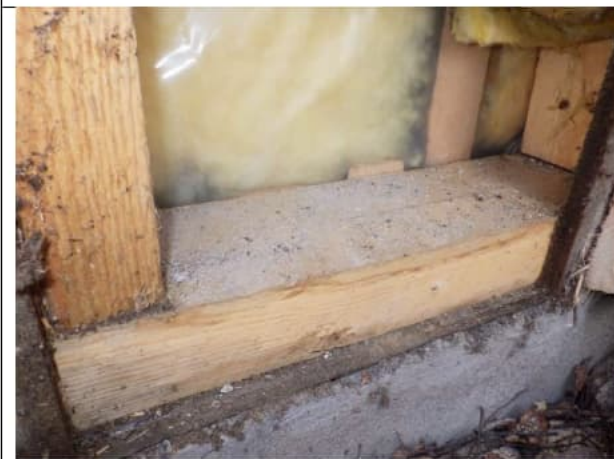
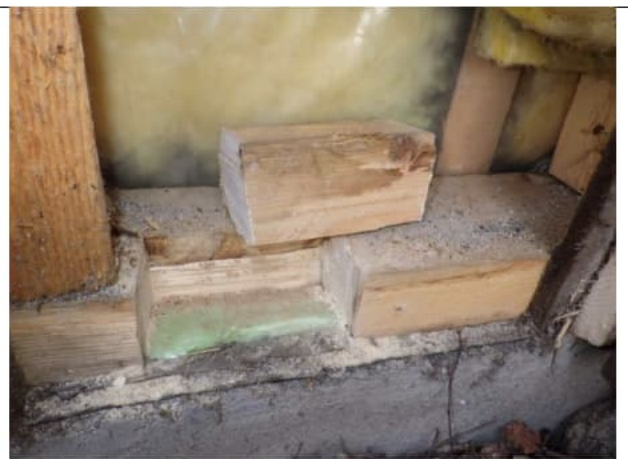
| Asunto E | US14 | Materiaalinäytteet M14 + M28 |

| Mittapiste | | Mittausulos | | Lisätietoja | Arvio kosteusolosuhteista |
|---|---|---|---|---|---|
| <b>US14</b> | <b>AS</b> | <b>10</b> | <b>19,7</b> | <b>kosteusjälkiä</b> | <b>koholla</b> |

- Havaittavissa mikrobivaurioon viittaavaa hajua sekä vaurioon viittaavia jälkiä
- Puurakenteissa kohonneita kosteusarvoja
- Materiaalinäytteet:
  - alaohjauspuun alapinta: **viite vauriosta**
  - alaohjauspuun alla villakaista: **viite vauriosta**

| Huoneisto | Avaus | Aistinvaraisesti viitteitä vaurioista | Olosuhteet kosteusmittauksin | Materiaalinäytteillä viitteitä vaurioista | Johtopäätös |
|---|---|---|---|---|---|
| E | US14 | <b>kyllä</b> | <b>koholla</b> | <b>kyllä</b> | <b>viite vauriosta</b> |

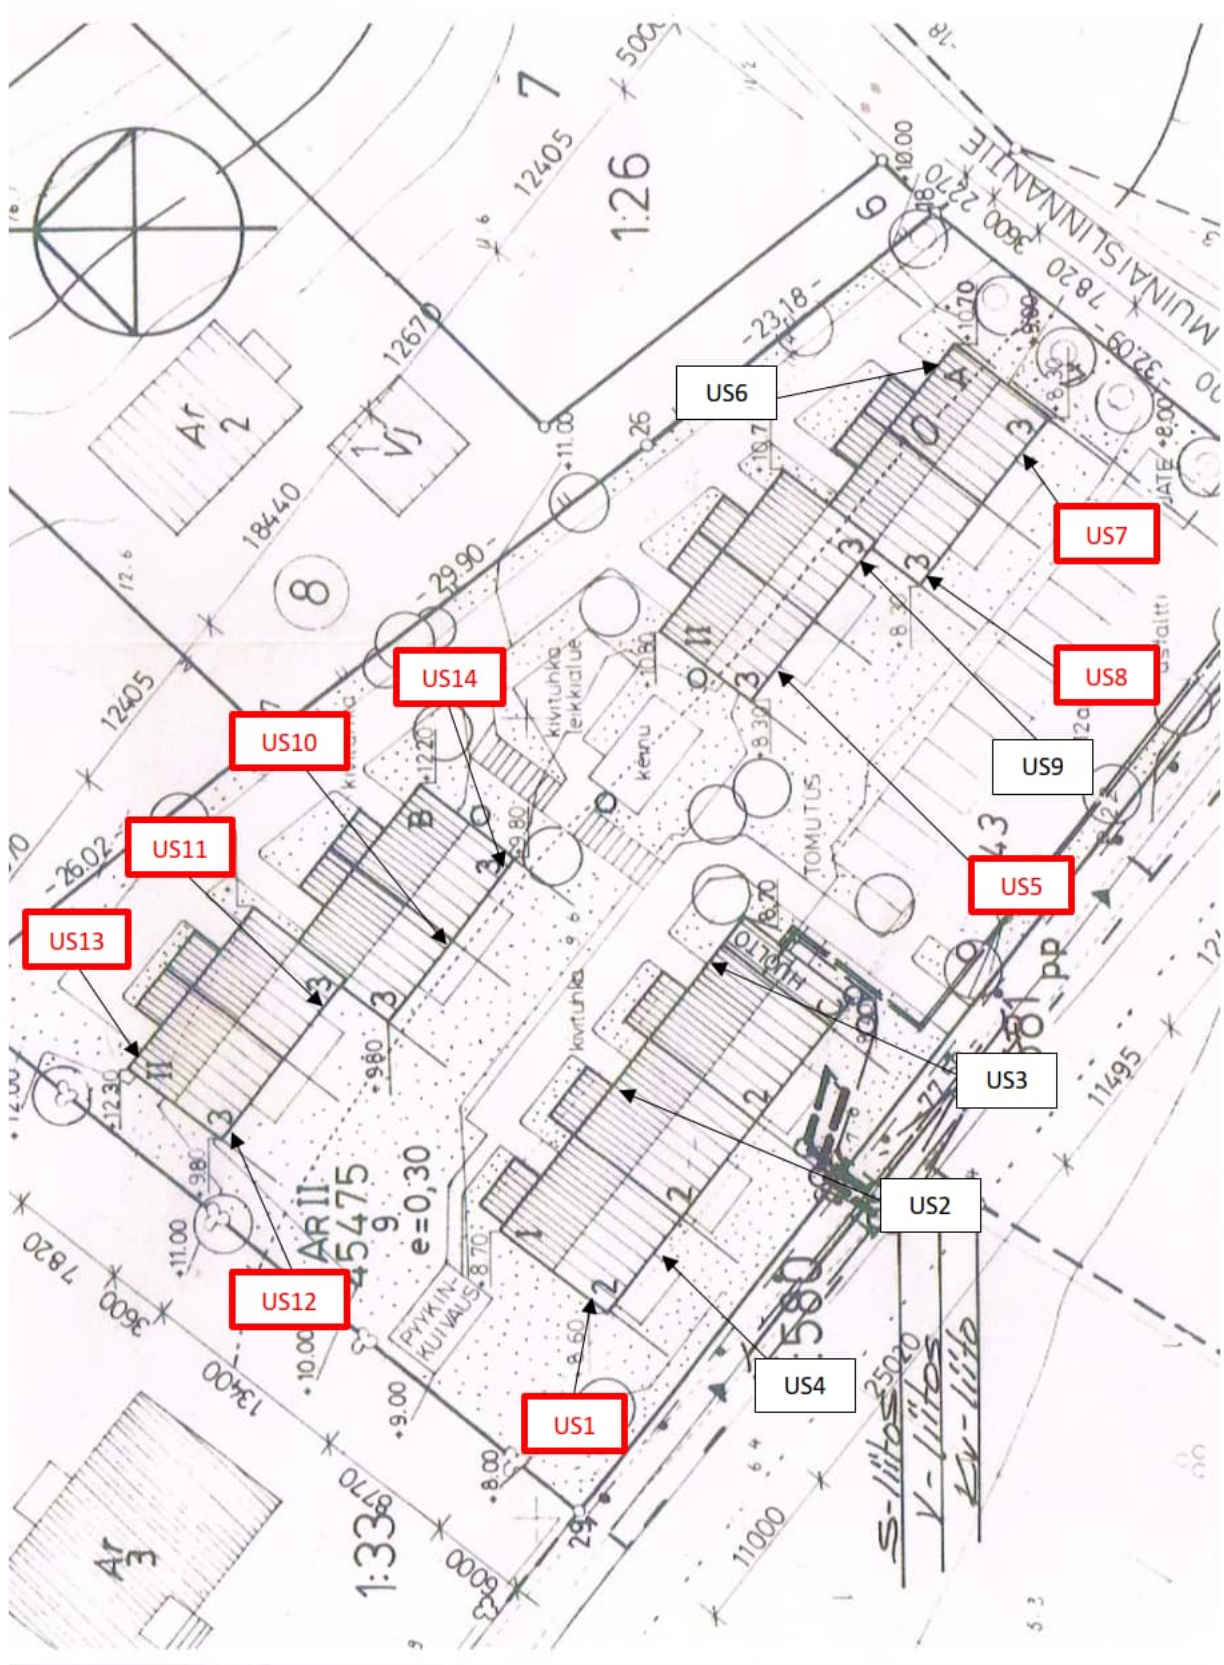
Kuva 61 - Asemapiirros, jossa punaisella esitetty tutkimuspisteet, joissa havaittu vaurioita

Havaitut vauriot johtuvat todennäköisesti rakenteellisista riskeistä, jotka mahdollistavat ulkoseinien puurakenteiden alaosat alttiiksi ulkopuoliselle kosteudelle. Edellä mainittuja puutteita ovat:

- Ulkoseinän alaohjauspuun matala korkeusasema suhteessa ympäröivään maanpintaan
- Kasvillisuus rakennuksien ympärillä
- Pintamaa viettää paikoin rakennukseen päin
- Rakennuksen vierustäytöt, salaojitus, ulkopuolinen vedeneristyksen mahdolliset puutteet
- Huonokuntainen julkisivun laudoitus ei anna rakenteellista suojaa sadevesiä vastaan, jolloin ulkoseinien alaosat ovat alttiina ulkopuoliselle kosteusrasitukselle
- Vuodot julkisivuun liittyvissä rakenteissa kuten esim. ovissa ja ikkunoissa

- Vaurioituneiden rakenteiden poistaminen riittävässä laajuudessa. Vaurioiden laajuus määritetään purkutöiden yhteydessä.
- Julkisivulaudoituksen sekä laudoituksen taustarakenteiden (kuten koolauksien sekä tuulensuojalevyn) uusiminen riittävässä laajuudessa korjaustöiden yhteydessä.

- Rakennuksen ulkopuolisen kosteusrasituksen pienentäminen tarkastamalla/korjaamalla:
  - salaojituksen kunto ja toimintaedellytykset
  - sokkelin ulkopuolisen vedeneristyksen kunto
  - pintamaan kallistuksen ja rakennuksen vierustäytön kapillaarikatko
  - poistamalla kasvillisuus ulkoseinän läheisyydestä
  - mahdollisuuksien mukaan pintamaan ja ulkoseinän korkoeron kasvattaminen
