# Kuntotarkastus

Kaskikatu 10, 03620 Karkkila

Tarkastuspäivä  
27/11/2025

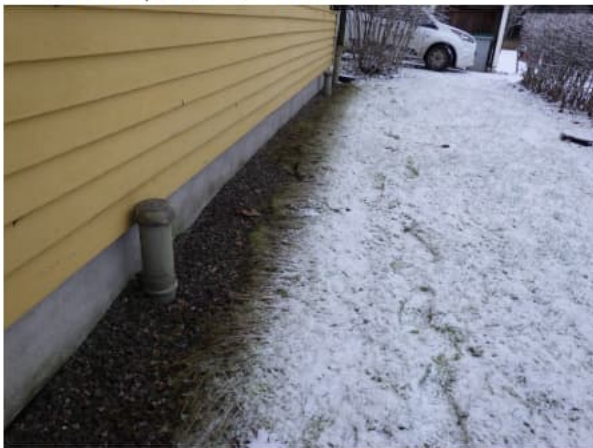
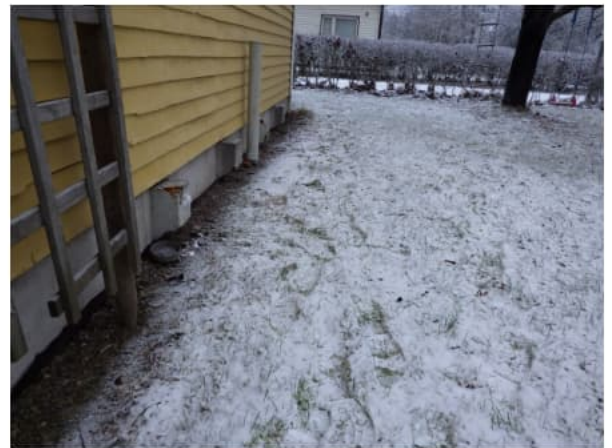
1. Vierustaa

2. Vierustaa

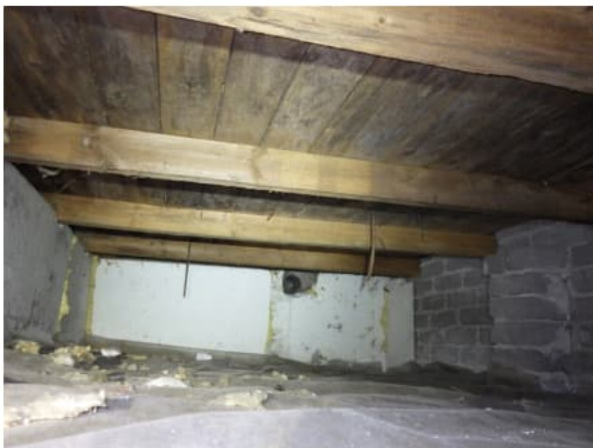
- Rakennuksen alapohja on puurakenteinen tuulettuva alapohja. Alapohjan alapinnan puurakenteissa havaittiin yleisesti tummentumia, sienikasvustoa ja pistopiikillä paikoin pehmeitä/lahoja kohtia. *(Ryömintätilallisessa alapohjassa vauriokehitys alkaa yleensä alapohjan alapinnalta ja aiheutuu valumaveistä, tuuletuspuutteista ja ns. kesäcondenssista, jossa runsaan ilmankosteuden aikana kosteus tiivistyy viilleille pinnoille. Alapohjan vaurioista voi aiheutua sisäilmahaittoja). Puurakenteisen kantavan alapohjan (ns. rossipohjan) tekninen käyttöikä on normaalisuhteissa 50 vuotta (KH 90-00403, Kiinteistön tekniset käyttöiät ja kunnossapitotaksot, 2008).*

3. Ryömintätilaa ja alapohjaa

Suosittelaa vaurioiden laajuuden selvittämistä mm. koko rakenteen läpikäynnin osalta sekä syyn selvittämistä ja rakenteiden korjaamista erikseen laadittavan korjausselostuksen mukaisesti, jossa huomioidaan myös vaurioita aiheuttavan olosuhteen korjaus.

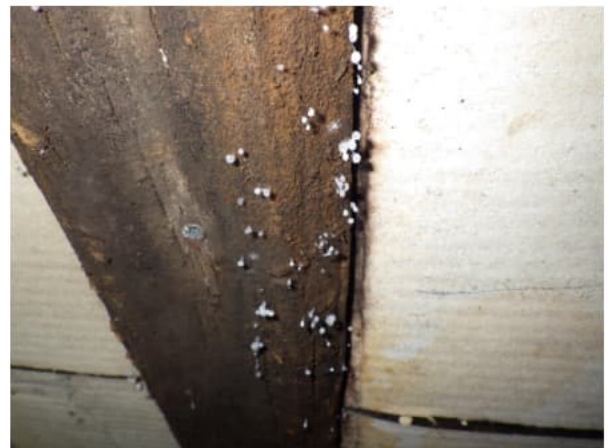
4. Sienikasvustoa alapohjan rossilautoissa

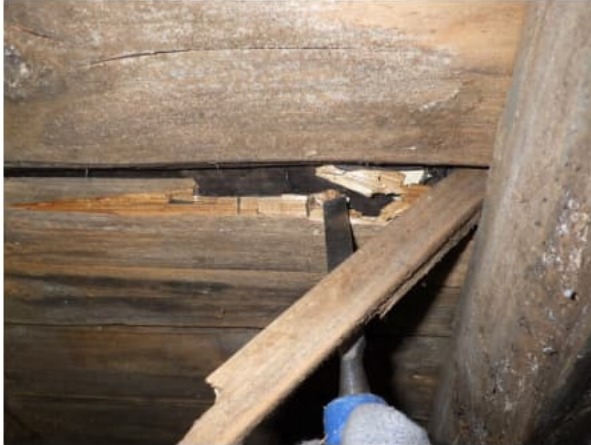
5. Lahoja rossilautaa alapohjassa

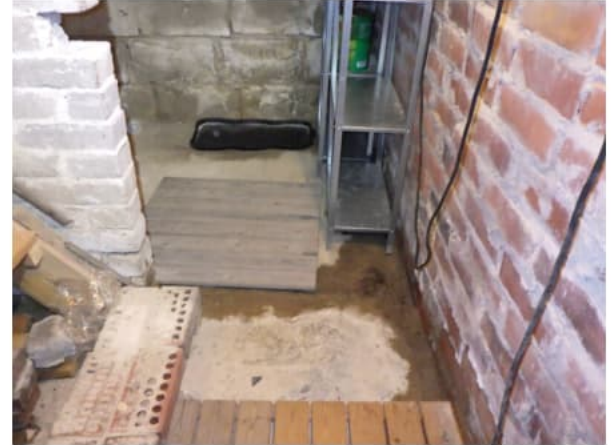
- Kellarin osalla havaittiin kosteutta lähes kauttaaltaan lattiassa ja seinien alaosissa. Havaitut kosteudet johtuvat maaperästä rakenteisiin siirtyvästä kosteudesta ja ovat tyypillisiä tämän aikakauden rakennuksille. Kosteus ei yleensä heikennä kiviaineisten rakenteiden kestävyyttä, mutta kosteiden rakenteiden päällä olevat pinnoitteet saattavat kosteusvaurioitua ja niihin voi muodostua mikrobikasvustoa. Tilojen käyttötarkoituksen huomioiden ei kosteus nykyisessä laajuudessaan aiheuta toimenpiteitä. Tiiviiden pintamateriaalien käyttämistä pinnoitteina tulee välttää, samoin asentamasta kiinteitä umpinaisia kalusteita suoraan rakennetta vasten, jolloin kosteus ei pääse poistumaan vaan se voi tiivistyä rakenteeseen. Jos kellarin tehdään korjaustöitä tai kellarin käyttötarkoitus muuttuu, tulee kosteus huomioida.

6. Kellari

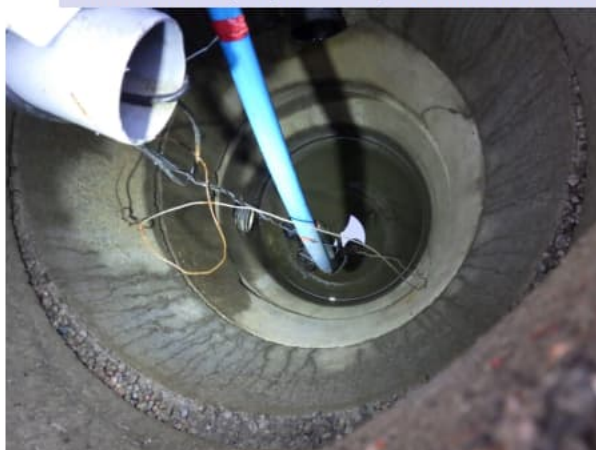
7. Perusvesi-/pumppukaivoa

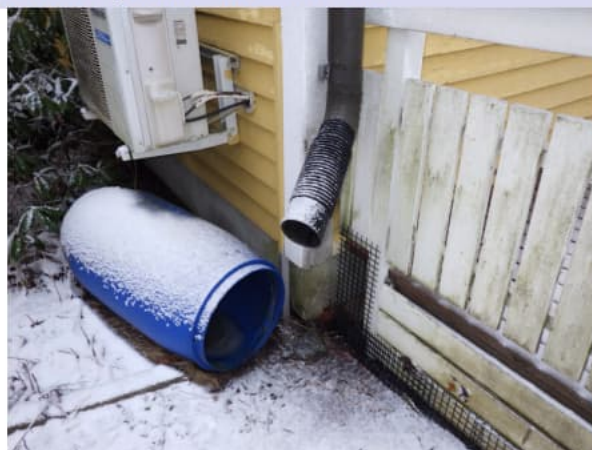
- Kadunpuoleisilla kulmilla rakennuksen vesikaton sade- ja sulamisvedet on johdettu vesikourujen syöksyputkista rännikaivoihin, joista vedet on johdettu pois tieltävästi kaupungin hulevesijärjestelmään. Pihasivun puolella ja kuistin osalla vedet on johdettu syöksyputkista vierustoilte ja näistä aiheutuu kosteusrasitus. Syöksytorvien kautta valuvat vedet johdetaan rakennuksen vierestä sadevesiverkostoon, avo-ojaan tai vähintään 3 m. etäisyydelle rakennuksesta niin, ettei rakennuksen rakenteille eikä naapuritonteille aiheudu haittaa. Rakennuksen salaojajärjestelmään ei saa johtaa pintavesiä tai katoilta valuvia vesiä.

8. Sadevesien ohjausta

Suosittelaa myös pihasivun ja kuistin kattovesien johtamista pois rakennuksen viereltä.

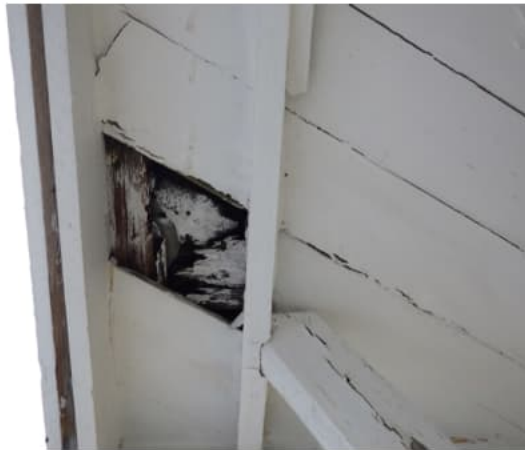
- Avokuistin katoksen alapinnassa on maalipinnan vaurioita, pihasisivun ovikatoksen alapinnassa on vaurioita ja pihasisivun räystään alustassa on maalipinnan vaurioita.

13. Pihasisun ovikatoksessa vauriota

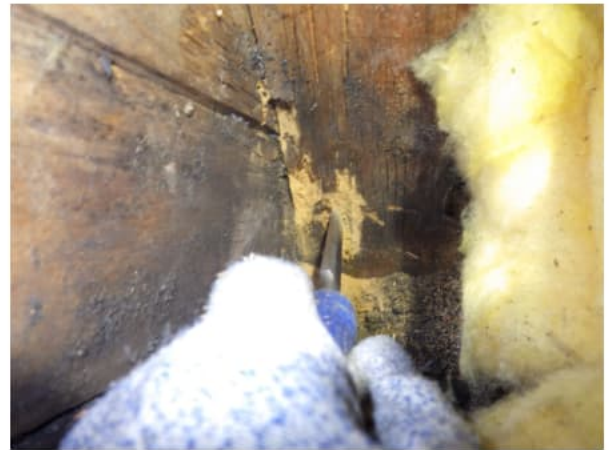
- Kohteen ulkoseinät ovat tiiviisti pinnoitettuja ja rakenne on tuulettumaton tai heikosti tuulettuva. Kokemuksen mukaan sisäilman kosteus voi tiivistyä haitallisessa määrin tiiviin pinnoitteen alle aiheuttaen rakenteisiin vaurioita. Rakenne on luokiteltu riskirakenteeksi kuntotarkastuksen suoritusohjeessa (KH 90-00394). Seinärakennetta tutkittiin sivu-ullakon puolelta yhdestä runkotolppavälisestä mineraalivillaa ja koksikuonalämmöneristettä poistamalla. Kohdalla runkotolpan pinnassa ja seinärugon ulkopuolen vinolaudoituksen sisäpinnassa havaittiin kuivalahoa puuta. Havaintojen perusteella rakenteeseen on kohdistunut jossain vaiheessa kosteusrasitusta. Rakenteen riskiä lisää lämpimän puolen lisälämmöneristys, joka laskee seinärugon ulko-osien lämpötilaa ja lisää vesihöyryn tiivistymiskiä.

14. Vauriota ulkoseinässä sivu-ullakon kohdalla

**Suositellaan vaurioiden laajuuden selvittämistä ja korjaamista erillisen korjaustyösuunnitelman mukaan.**

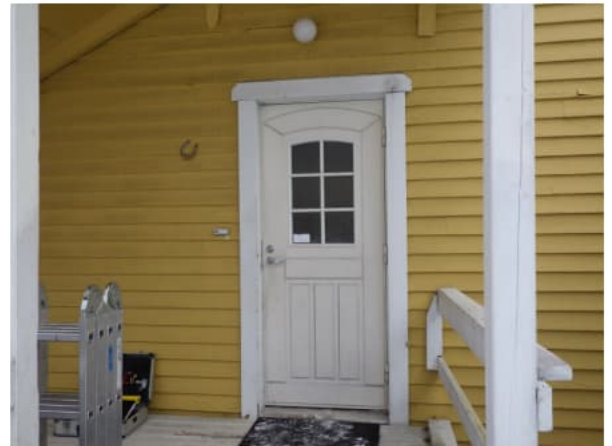
- Pihavun ulko-oven ulkopuolella oleva kynnyslauta kallistaa sisään päin. Muilta osin ulko-ovissa ei havaittu puutteita tai vaurioita.

16. Ulko-ovi

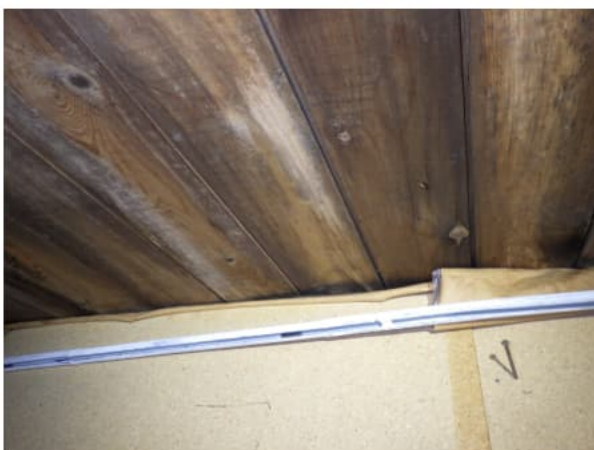
- Kohteessa on osin vinot umpinaiset yläpohjarakenteet, minkä vuoksi yläpohjarakenteiden kuntoa ei voida kuntotarkastusmenettelyllä riittävän kattavasti selvittää. Kokemuksen mukaan sisäilman kosteus voi tiivistyä haitallisessa määrin yläpohjarakenteisiin ja aiheuttaa vaurioita mikäli rakenteen tuuletus on puutteellinen. Rakenne on luokiteltu riskirakenteeksi kuntotarkastuksen suoritusohjeessa (KH 90-00394). Rakenteen tuuletusväli havaittiin puutteelliseksi.

21. Vinon yläpohjan tuuletus ummessa sivu-ullakolla

Suosittelaa rakenteen kunnan selvittämistä laajemmin kuntotutkimuksella ja tuulettuvuuden kunnostamista.

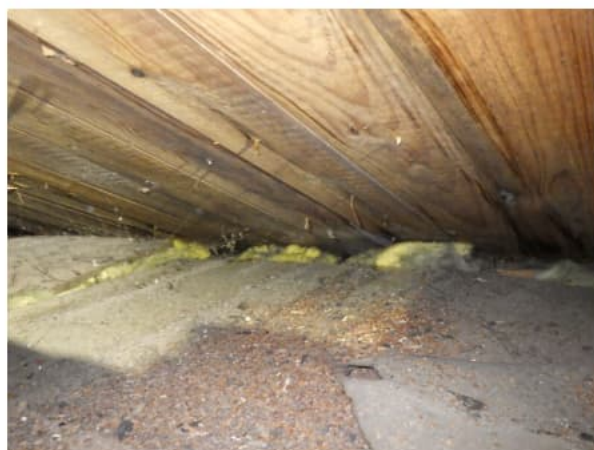
22. Vinon yläpohjan tuuletus ummessa harjakolmiotilassa

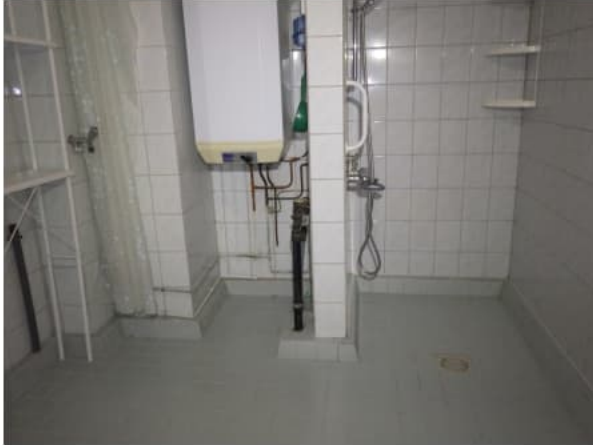
- Kellarin portaikon välieteiseen rajautuvassa väliseinässä on alaosassa vaakasuuntainen halkeama. Lämminvesivaraajan taustalla seinän laattaverhous on vajaa.
- Laatoitetuille pinnoille tehtiin kopokartoitus. "Kopoja", eli alustastaan irti olevaa laatoitusta ei havaittu.
- Käyttövesi ei ollut kytkettynä päälle, joten vesilaitteiden käytönaikaisesta toimivuudesta ei voitu tehdä havaintoja.

- (Tämän tyyppisillä rakenneratkaisuilla ennen vuotta 1998 toteutettujen märkätilojen tekninen käyttöikä on noin 15 vuotta ja noin 20 – 30 vuotta RakMK C2/1998 mukaan nykyaikaisilla vedeneristeillä toteutettuna (KH 90-00403). Käytettävissä olleiden tietojen mukaan tila on kunnostettu tai toteutettu 1990-luvulla. Ikääntymisen perusteella tilan kosteustekniselle toimivuudelle ei voida asettaa odotuksia, joten se on suositeltavaa kunnostaa.

23. Pesuhuonetta

Suosittelaa pesuhuoneen kunnostamista nykyisten märkätilarakentamisohjeiden mukaisesti.

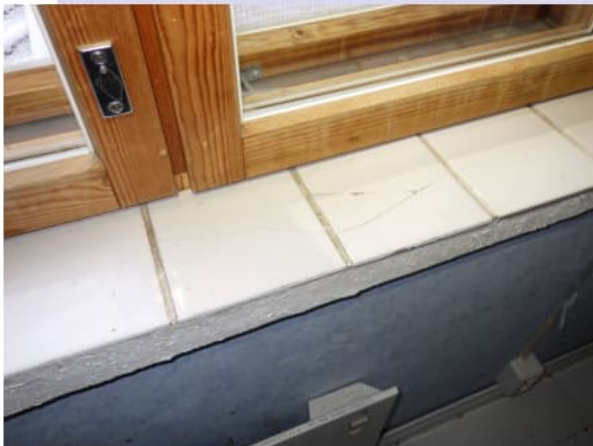
- Ikkunapenkkin keraamisissa laatoituksissa havaittiin halkeamia ja osin irronneita laattoja. Muilta osin sisätilojen sisäpinnoissa havaittiin osittaista ikääntymisen aiheuttamaa kuluneisuutta.

31. Ikkunapenkkin laatoituksissa vaurioita

Suositellaan ikkunapenkkin laatoituksien kunnostamista.

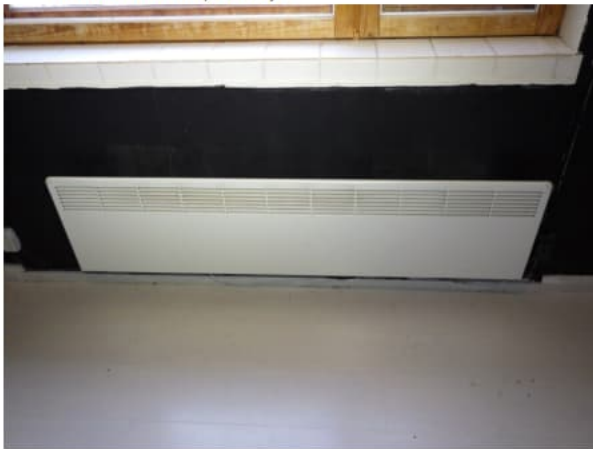
- Sähköpatterit ovat osin ylittäneet teknisen käyttöikänsä ja niiden uusimistarpeeseen tulee varautua. *Sähkölämmityslaitteiden elinkaari normaalirasituksessa on 25–30 vuotta (ST 97.00, Sähkö- ja tietojärjestelmien kuntotutkimus, 2024).*

35. Sähköpatteri
