24.1.2025

# Kuntoarvioraportti

Rautatieläisten talo

Kangaslahdentie 440 b, 77430 Siikamäki

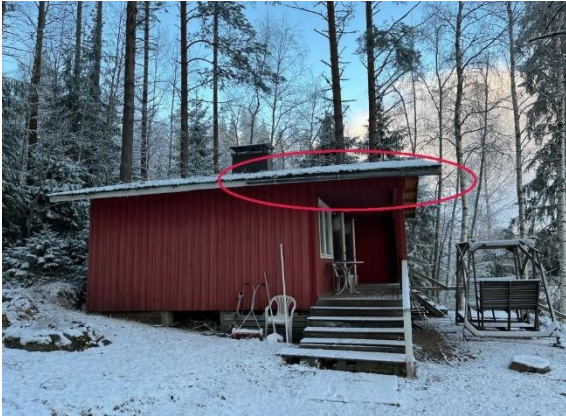
- Pihan vedenpoistojärjestelmissä on puutteita ja korjaustarvetta.

**Kuva 4.** Kuvassa osoitettu yksittäinen vesikouru.

- Sadevesikourujen ja syöksytorvien asennus. Syöksytorvesta vedet tulisi ohjata pois perustusen luota.

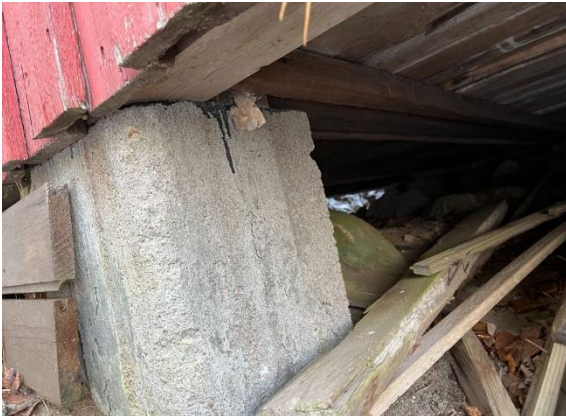
- Peruspilareissa on havaittavissa betonin rapaumaa ja halkeamia

**Kuva 5.** Betonin pinnassa havaittavissa rapaumaa

- Peruspilareiden korjaukset erillisen korjaussuunnitelman perusteella

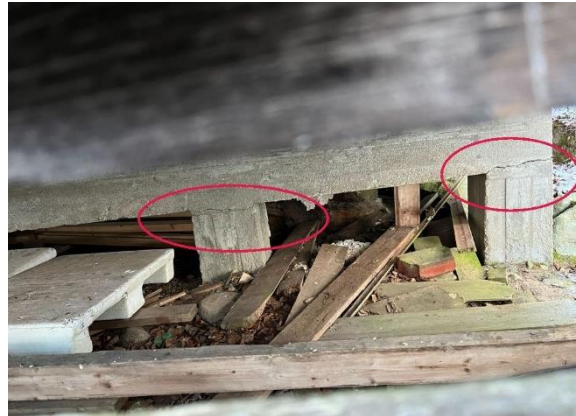
**Kuva 6.** Peruspilareissa halkeamia

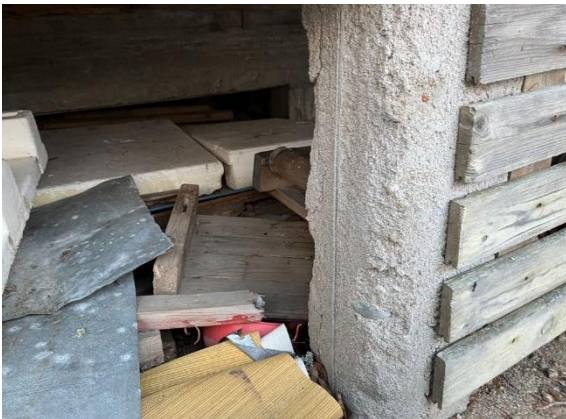
**Kuva 7.** Betonin pinnassa havaittavissa rapaumaa

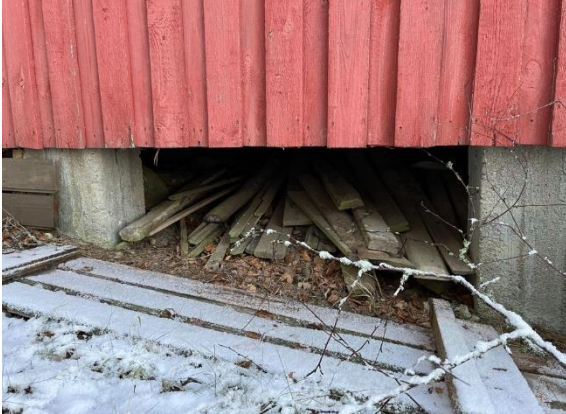
**Kuva 8.** Alapohjassa on varastoitu rakennustavaraa

- Tuulettuvan alapohjan tyhjennys ylimääräisestä tavarasta.

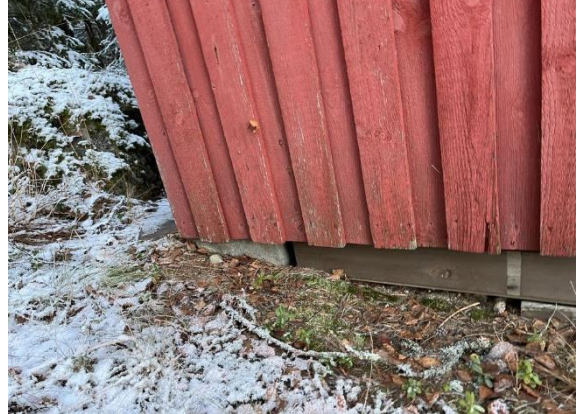
**Kuva 9.** Alapohjan tuuletus on estetty levytyksellä

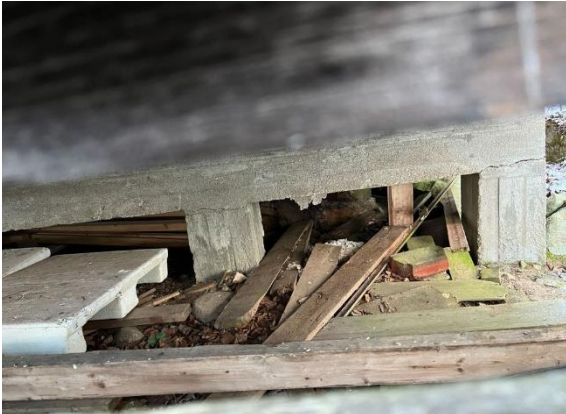
**Kuva 10.** Alapohjassa on varastoitu rakennustavaraa

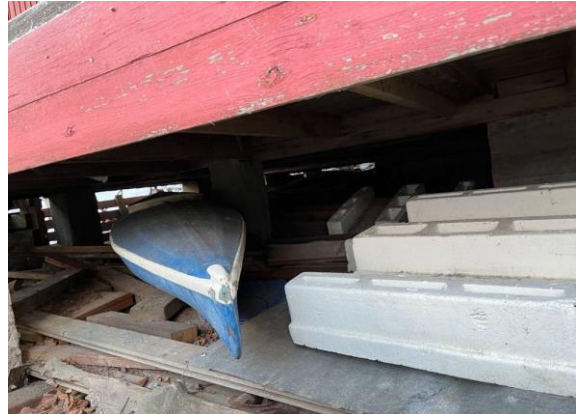
**Kuva 11.** Alapohjassa on varastoitu rakennustavaraa ja kanootti

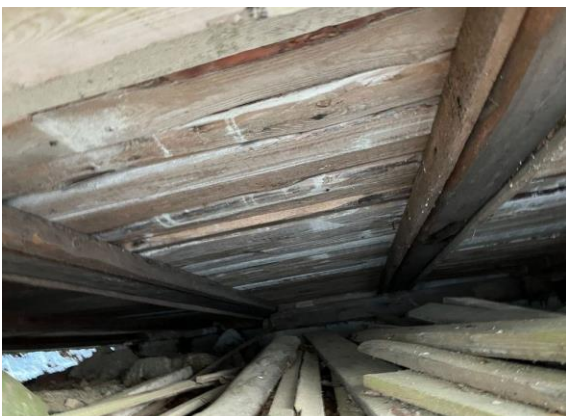
**Kuva 12.** Alapohjan puurakenteissa on havaittavissa värimuutoksia

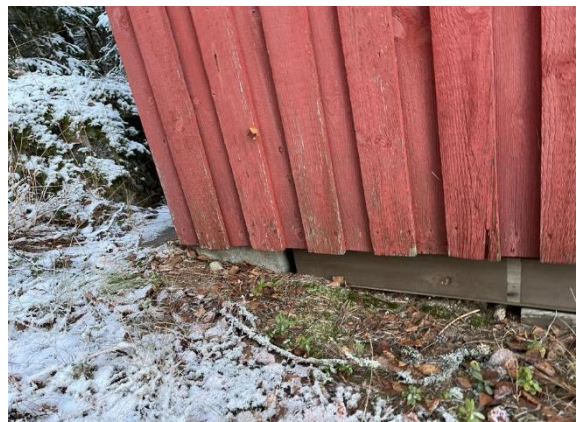
- Ulkoseinärakenteissa havaittiin viitteitä ilma- ja/tai lämpövuodoista.
- Osa julkisivun laudoista ovat lahonneita
- Julkisivun laudoituksen takana ei havaittu varsinaista tuuletusrakoa

**Kuva 14.** Osa laudoista on lahonnut ja maalipinta hilseilee

- Julkisivupintojen huoltomaalaus.
- Lahonneiden lautojen uusinta

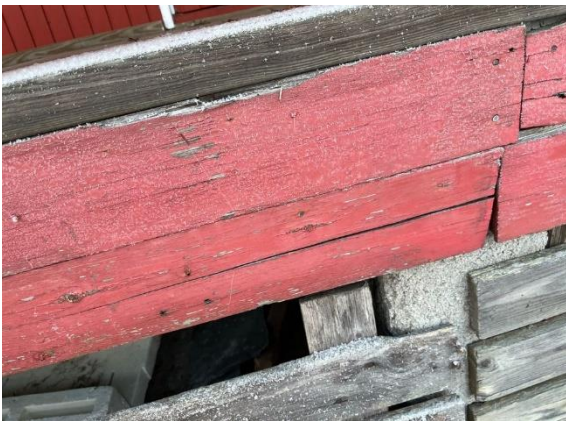
- Julkisivun maalipinnat ovat heikossa kunnossa ja kunnostus on ajankohtaista.

**Kuva 15.** Maalipinta hilseilee

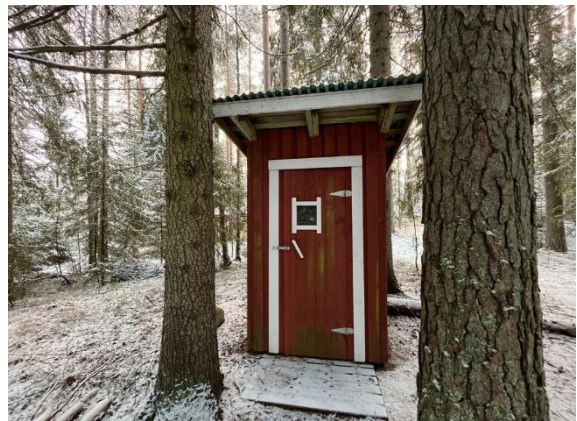
**Kuva 16.** Ulkokuussin maalipinnassa sammalkasvustoa

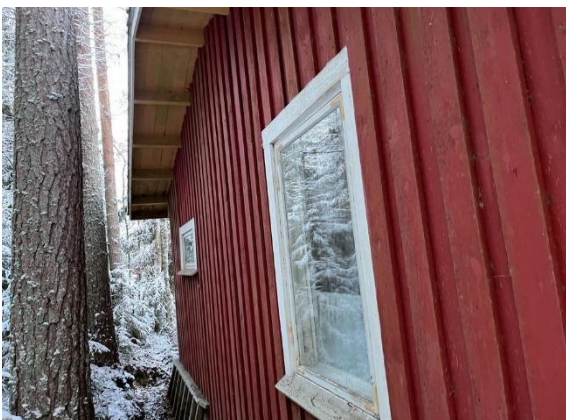
- Ikkunoiden ulkopuolen puuosien maalipinnoissa on jonkin verran kulumaa / hilseilyä.
- Vesipeltien maalipinnoissa havaittiin vikoja.

**Kuva 18.** Ikkunoiden ja vesipeltien maalipinnat ovat ulkopuolelta heikkokuntoiset

- Ikkunoiden puuosien huoltomaalaaminen.
- Vesipeltien kunnostaminen tai uusiminen.

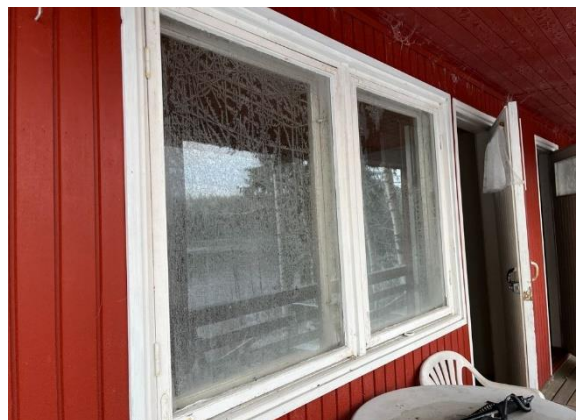
**Kuva 19.** Ikkunoiden maalipinnat ovat ulkopuolelta parempikuntoiset katetulla alueella, mutta silti niissä on havaittavissa huoltotarvetta

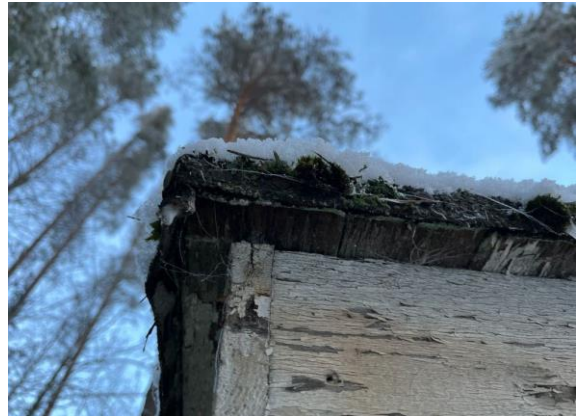
- Vesikaton kuntoa ei voitu tarkistaa katolla olevan lumen vuoksi.
- Vesikattohuopa on kovettunut ja haurastunut.
- Vesikattohuovassa on sammalkasvustoa

**Kuva 24.** Vesikate on kovettunut ja siinä on sammalkasvustoa

- Vesikatteen uusiminen 1 - 5 vuoden kuluessa.

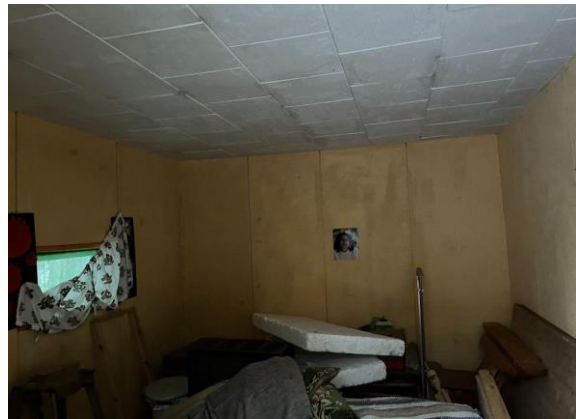
- Sisätilojen seinäpinnoilla on reunoilla havaittavissa maalipinnan rapistumista, joka saattaa johtua lämpövuodoista.
- Ulkorakennuksessa sisätilojen pinnoilla on havaittavissa tummentumaa, joka saattaa olla viite mikrobivaurioituneista rakenteista.

**Kuva 28.** Ulkorakennuksen sisätilat ovat huonossa kunnossa. Seinillä ja katossa on mahdollisesti vesivalumien aiheuttamia jälkiä ja tummentumia.

- Sisätilojen maalaus
- Ulkorakennuksen sisätilojen pintamateriaalien vaihdolla ei välttämättä saada terveellistä ja turvallista kiinteistöä, vaan saattaa vaatia mittavat korjaustoimenpiteet, jolloin korjaaminen ei välttämättä ole kustannustehokas vaihtoehto.

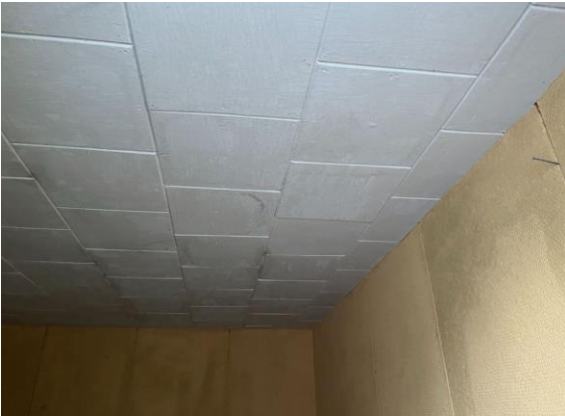
**Kuva 29.** Ulkorakennuksen sisätilat ovat huonossa kunnossa. Seinillä ja katossa on mahdollisesti vesivalumien aiheuttamia jälkiä ja tummentumia.

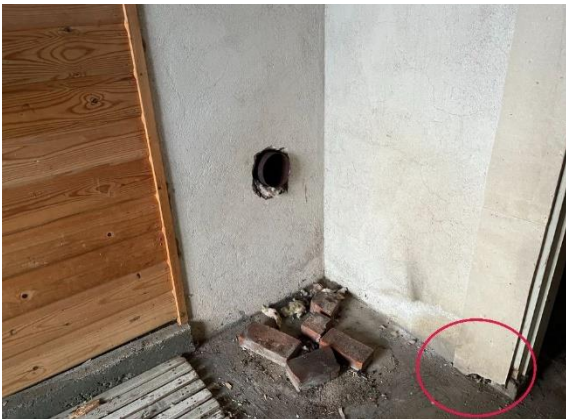
- Lattia on pinnoittamatonta betonia ja sen rakenteessa ei välttämättä ole vedeneristettä
- Paneloinnit ovat tyydyttävässä kunnossa
- Puku- ja löylyhuoneessa on oviaukon ympärillä mahdollisesti asbestipitoinen kuitusementtilevytys, joka on vaurioitunut alareunasta
- Pukuhuoneen tulisija on poistettu
- Löylyhuoneen kiuas on huonokuntoinen
- Löylyhuoneen savupiipun savupellin reunoilta on valunut tilaan vettä

**Kuva 32.** Pukuhuoneen tulisija on poistettu. Kuvassa osoitettu vaurioitunut kuitusementtilevy, joka saattaa sisältää asbestia.

- Pukuhuone ja löylyhuone tulee saneerata kokonaisuudessaan

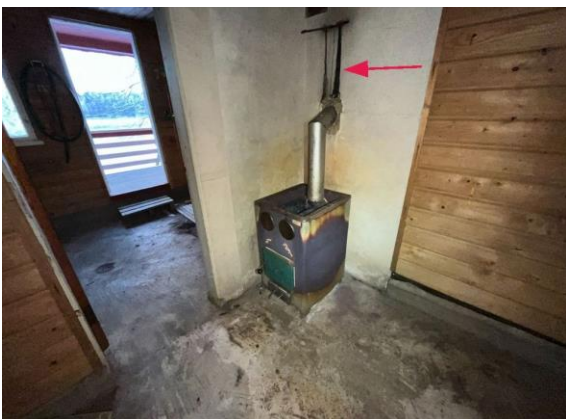
**Kuva 34.** Löylyhuoneen kiuas on heikkokuntoinen. Kuvassa osoitettu savupiipun vesivalumat.

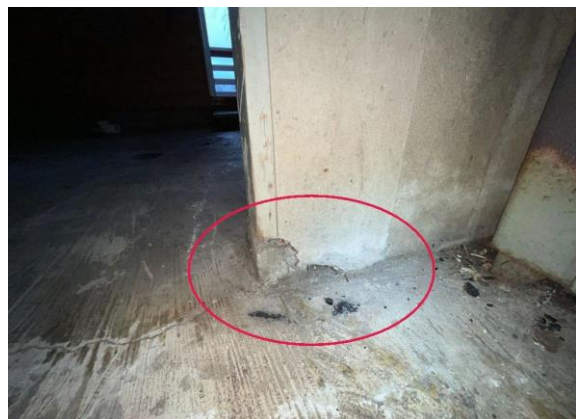
**Kuva 35.** Kuvassa osoitettu löylyhuoneen vaurioitunut kuitusementtilevy, joka saattaa sisältää asbestia.
