# Kuntotarkastus

Muinaislinnantie 4 F, 00950 Helsinki

Tarkastuspäivä  
08/01/2026

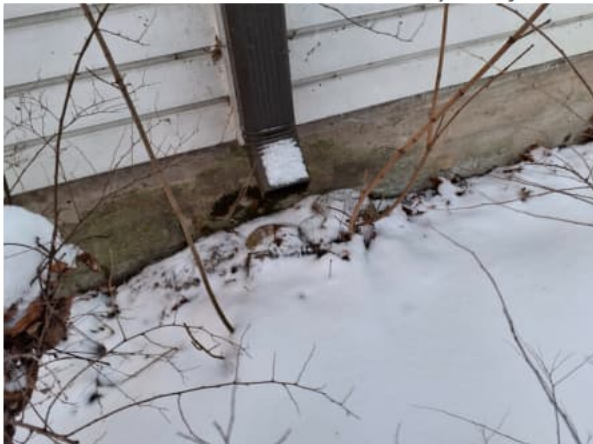
- Vesikaton sade- ja sulamisvedet on johdettu syöksytorvien alla sijaitseviin rännikaivoihin, joista vedet on johdettu pääosin pois rakennuksen viereltä. Varastojen katon sadevesiä ei ole johdettu havaintojen mukaan pois rakennuksen viereltä.

1. Sadevesien ohjausta

Suosittelaa varastojen katon sadevesien johtamista kauemmaksi rakennuksesta.

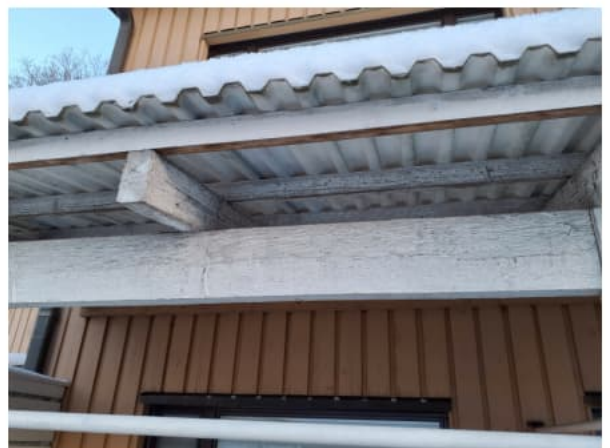
- Räystäään alaosan laudoituksen ja kantavien rakenteiden maalipinnat ovat haalistuneet *Julkisivujen puuosat suositellaan huoltomaalattavaksi 5 – 20 vuoden välein (RT 103765, Kiinteistön keskimääräiset tekniset käyttöiät ja kunnossapitojaksot, rakennustekniikka, 2025).*

5. Puuosien pinnoitteet haalistuneet

Suosittelaa julkisivun puuosien huoltokäsittelyä.

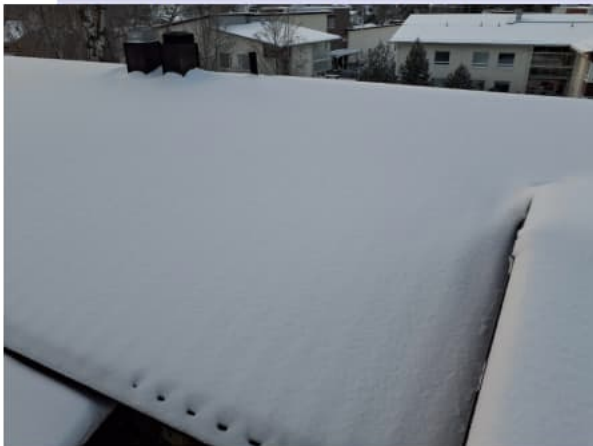
- Vesikattoa ei voitu tarkastaa lumipeitteen vuoksi. Omistajalta saatujen tietojen mukaan vesikatto on puhdistettu ja maalattu noin vuonna 2019.

8. Rajaus: vesikatolla lunta

Suositellaan katon tarkastamista olosuhteiden salliessa.

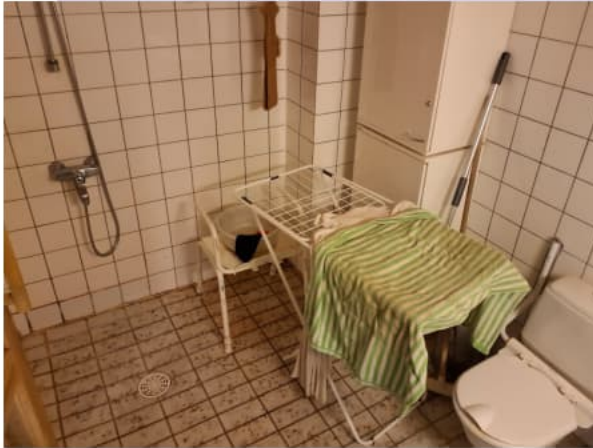
- Laatoituksessa havaittiin alustaansa puutteellisesti kiinnittyneitä tai irronneita 'kopolaattoja'. *Kopolaatat eivät aiheuta toimenpiteitä niin kauan kuin saumat ovat ehjät ja laatat eivät irtoa kokonaan. Laatat suositellaan kiinnitettäväksi mikäli ne irtoavat kokonaan.*

- Märkätiloissa (pesuhuone ja sauna) ei tarkastuksen yhteydessä havaittu viitteitä rakenteellisista vaurioista, mutta märkätilan lattian ja seinien mahdolliset vedeneristeet/kosteussulut ovat teknisen käyttöikänsä päässä. Uusimisen yhteydessä on suositeltavaa korvata maanvastaisilla osilla oleva riskirakenne toimivammalla rakenteella.

9. Pesuhuonetta

**Suositellaan tilojen korjaamista nykymääräyksiä mukaisesti. Korjauksen yhteydessä tulee taustarakenteiden kunto tarkastaa.**

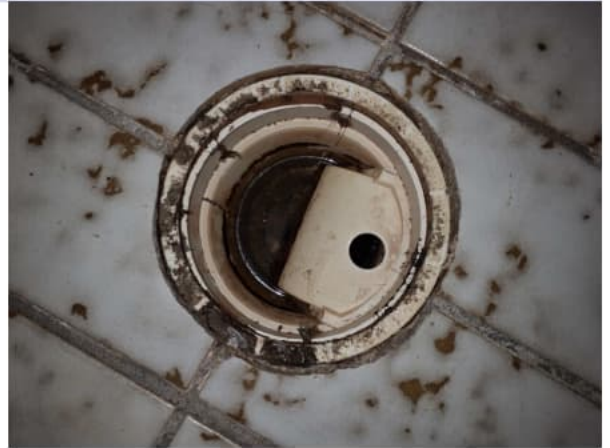
- Lattiakaivoissa ei havaittu puutteita tai vaurioita.

10. Pesuhuoneen lattiakaivo

**Suositellaan uusimaan lattiakaivo remontin yhteydessä.**

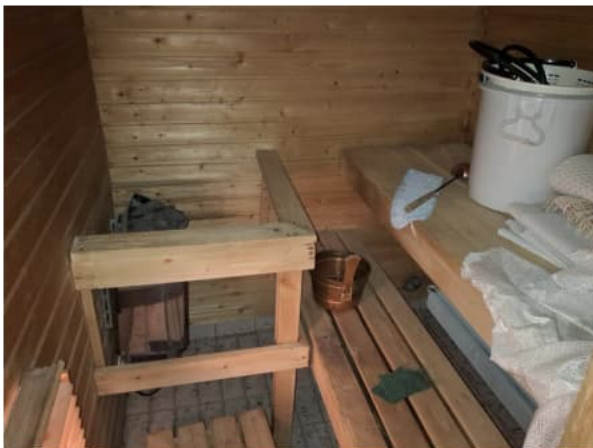
- Laatoituksessa havaittiin alustaansa puutteellisesti kiinnittyneitä tai irronneita 'kopolaattoja'. *Kopolaatat eivät aiheuta toimenpiteitä niin kauan kuin saumat ovat ehjät ja laatat eivät irtoa kokonaan. Laatat suositellaan kiinnitettäväksi mikäli ne irtoavat kokonaan.*

11. Saunaa

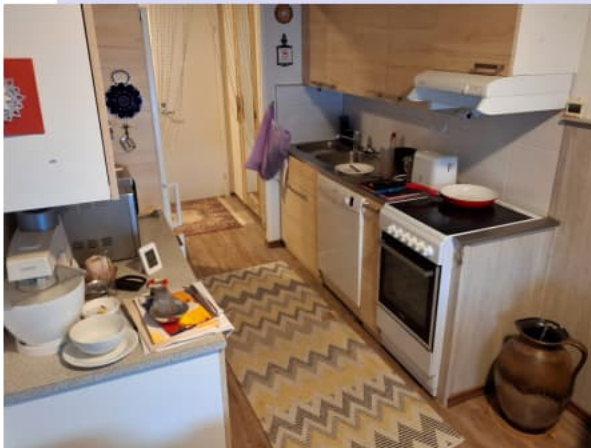
- Astianpesukoneen alapuolelle ei ole asennettu valumasuojakaukaloa. *Rakenteellisilla ja LVI-teknisillä ratkaisulla estetään veden tunkeutuminen rakenteisiin ja ohjataan vuotovedet näkyville, jotta ne ovat varhain havaittavissa. Esimerkiksi astianpesukoneen alle sijoitetaan lattiamateriaali, joka estää vuotovesien tunkeutumisen ympäröiviin rakenteisiin ja ohjaa vuotovedet näkyville. Lisäksi vuotovesien havaitsemiseen voidaan lisävarusteena käyttää sähköistä vuodonilmaisinta tai lattiamateriaalin päälle asennettavaa vuotokaukaloa, joka ohjaa vuotovedet näkyville. (Ympäristöministeriön ohje rakennusten kosteusteknisestä toimivuudesta, 2020)*

- Lieden kaatumisestettä ei ole asennettu. *Tämä aiheuttaa käyttöturvallisuusriskin.*

13. Keittiötä

**Suositellaan valumasuojakaukalon asentamista astianpesukoneen alle.**

**Suositellaan kaatumisesteen asentamista.**

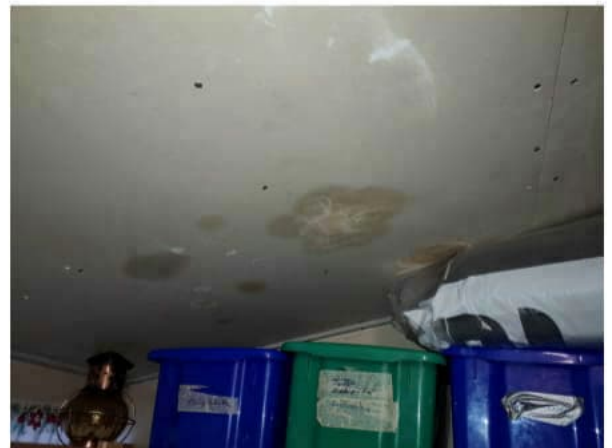
- Ulkovaraston katossa havaittiin mahdollisesti kosteuteen viittaavia jälkiä. Jälkien syy ei selvinnyt tarkastuksella.

18. Mahdollisesti kosteuden aiheuttamia jälkiä ulkovarastossa

Suositellaan rakenteiden tutkimista kosteudenjälkien kohdalta rakennetta avaamalla.

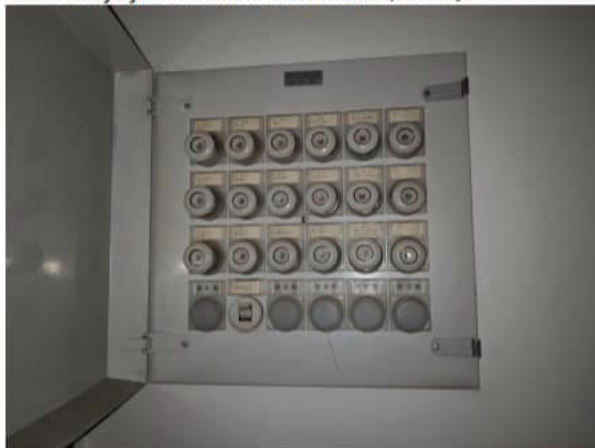
- Silmämääräisesti tarkasteltuna ei havaittu vaurioita tai puutteita sähköjärjestelmässä.

- Sähköjärjestelmän uusimattomat osat ovat ylittäneet teknisen käyttöikänsä ja niiden uusimistarpeeseen tulee varautua. Sähköjärjestelmän osien tekninen käyttöikä on pääosin noin 30–50 vuotta. (ST 97.00, Sähkö- ja tietojärjestelmien kuntotutkimus, 2024).

22. Ryhmäkeskus
