**Matinmäentie 293, 40270 Palokka**

Laatinut: KP Tarkastus Oy  
Kyösti Peltokangas  
RI (AMK), AKK, PETA

| Tarkastuksen syy | Kuntotarkastus asuntokauppaa varten | | |
| Tarkastuspäivä | 19.2.2026 | | |

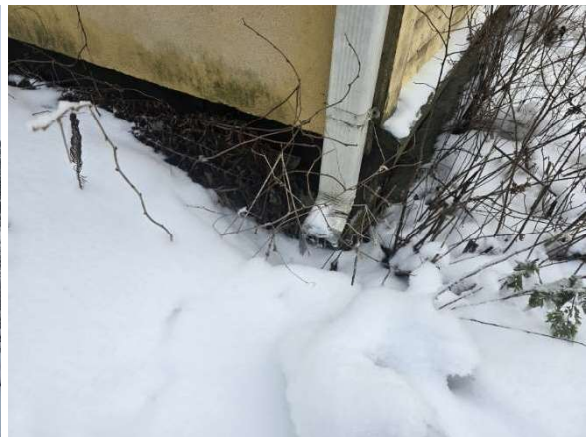
Kattosadevedet valuvat perustusten vierelle.

Sokkeliin kohdistuvaa kosteusrasitusta tulee varautua vähentämään sokkelin ulkopintaan asennettavalla kosteuseristeellä, kuten patolevyn sekä routaeristelevyn asentamisella. Samassa yhteydessä on salaojat suositeltavaa uusia. Syöksytörvien alle tulisi asentaa rännikaivot ja omat purkuputket, jolla vesi ohjataan pois perustusten viereltä. Salaoja- ja kattosadevesien ohjaukseen asennettavat putket tulisi sijoittaa routasuojauksien alle, jotta ne pysyvät sulana myös pakkaskausina.

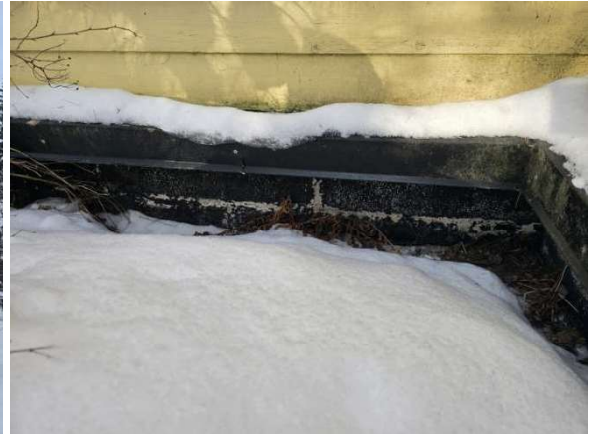
Talon vierelle on kertynyt kasvillisuutta.

Laajennusosan harkkosokkelissa kastumisjälkiä.

Rakennuksen vierustojen kunnostaminen on suositeltavaa.

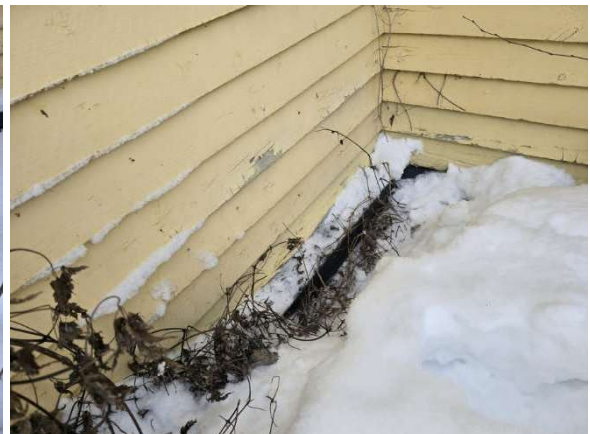
Maanpinnan korkeus on takapihan sivulla liian korkealla.

Kun töitä toteutetaan, tulisi huolehtia, että uuden maanpinnan tason etäisyys alimpiin puurakenteisiin on riittävä. (Nykyohjeen mukaan riittävä etäisyys on 30 cm, mielellään enemmän). Pintamaan kallistukset tulee muotoilla rakennuksesta pois päin viettäviksi. (Nykyohje 1:20 kallistus / 15cm laskua 3m matkalla). Sokkelin vierelle tulisi rakentaa noin 0,5 metrin leveä kiveys tai vastaava kasvillisuudesta vapaa kaistale.

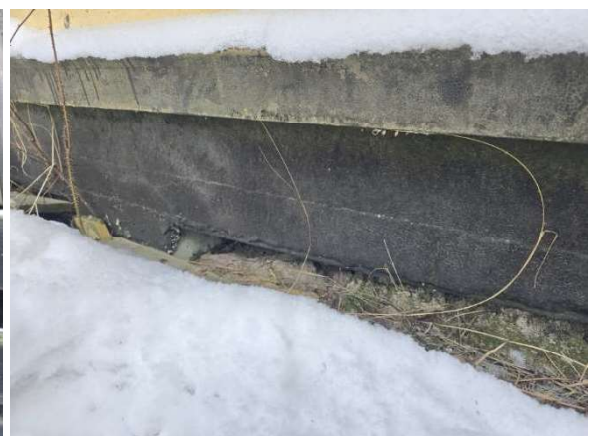
Kuva etupihalta olohuoneen ikkunan alta.  
Betoniterästys näkyvissä.

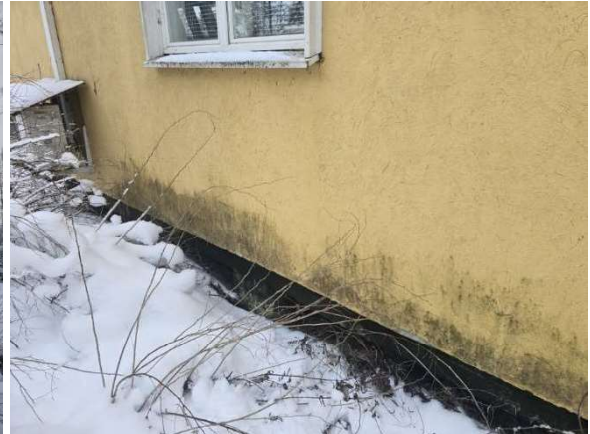
Seinän alaosassa kastumiseen viittaavia jälkiä.

Ulkoverhousen uusimiseen on suositeltavaa varautua – ainakin rakennuksen vanhalla osalla. Rakenteen todellinen kunto ja korjaustarpeet laajuus tarkentuu, kun verhousta puretaan.

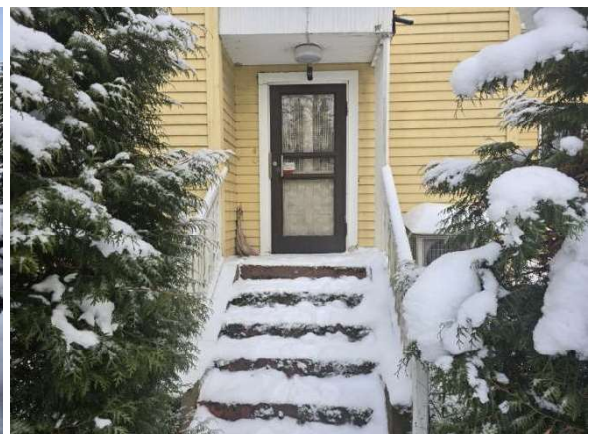
Ulkopoortaat nousevat ulkoseinän alaosa ylemmäksi.

Betonisten ulkoportaiden korvaaminen puurakenteisella portaitolla olisi suositeltavaa.

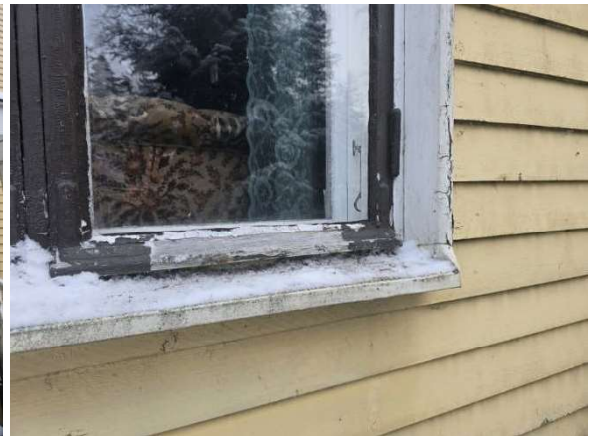
Ikkunoiden maalaukset ovat ikääntyneitä.

Ikkunat ja ulko-ovet on suositeltavaa varautua uusimaan. Rikkoutuneen ikkunan paikkaaminen väliaikaisesti olisi suositeltavaa.

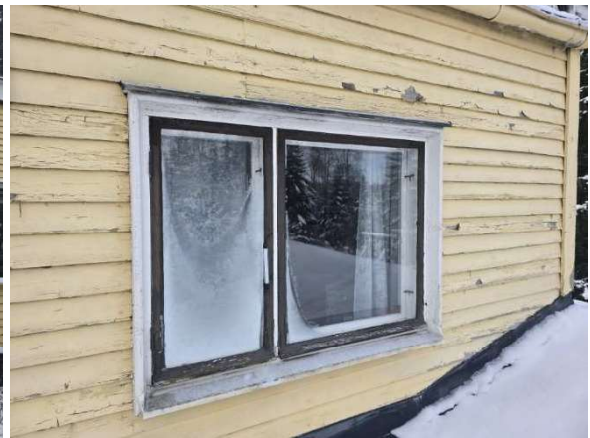
Etupihan makuuhuoneen ikkuna on rikki.

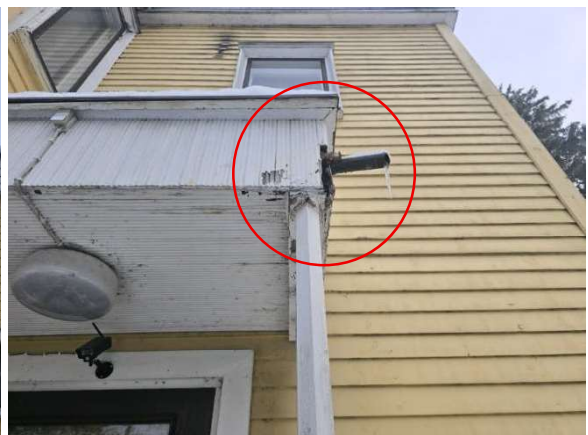
Lyhyet räystäät kuuluvat talon arkkitehtuuriin, mutta muodostavat ikääntyessään riskin vuotamisella.

Sisäänkäynnin kohdalla katoksen kulma kastunut.

Vesikaton tarkastaminen lumettomana aikana on suositeltavaa. Katon remontoimiseen on suositeltavaa varautua.

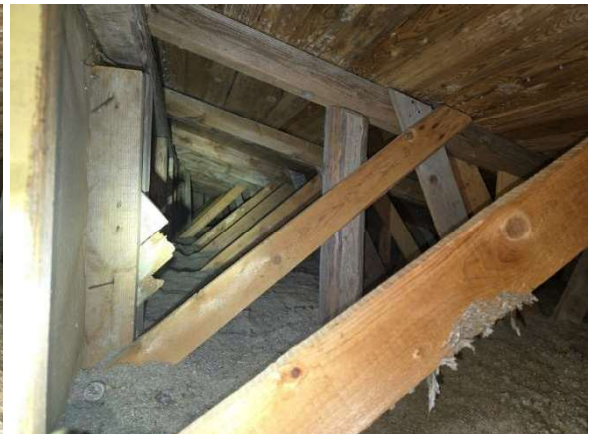
Luukkun vanhan osan yläpohjatilaan. Eristeenä puhallusvillaa. Kulkusiltojen puuttuminen rajoitti tarkastamista.

Kulkusiltojen rakentaminen olisi suositeltavaa, jotta tila olisi mahdollista tarkastaa kauttaaltaan.

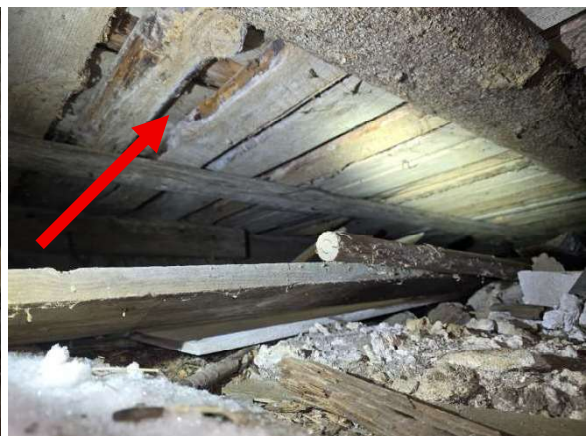
Rossitilan pohjalaudoituksen yläpuolella ontto kohta.

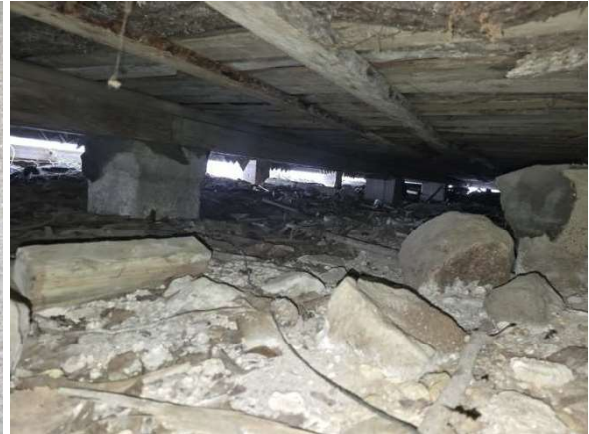
Orgaaninen materiaali alkaa maakosketuksessa luonnostaan "kompostoitua" ja vaurioitua maakosteuden vaikutuksesta. Vauriot voivat aiheuttaa sisäilman laadun heikentymistä, jos rossitilasta tulee korvausilmaa sisätiloihin. Sisätiloissa oli tarkastushetkellä aistittavissa poikkeavaa hajua, joka ainakin osittain voidaan yhdistää rossitilaan.

Maapohja on täynnä rakennusaikaista puujätettä.

Samalla rossitilan maapohjan puhdistaminen on suositeltavaa. Maata on suositeltavaa poistaa vähintään orgaaninen maakerros, sekä sen lisäksi 30cm kerros kapillaarikatkoa varten. Tämän jälkeen maapohjasta maapohja eristetään (100mm styrox + 100cm salaojasora levyn päälle).

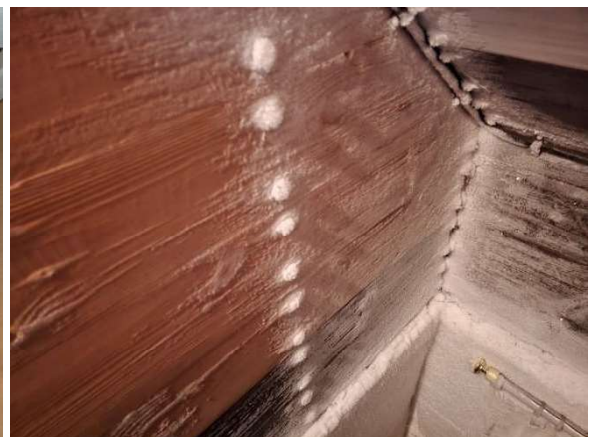
Ulkoseinän alaosa kuuran peitossa.

Kellarin portaikossa ulkoseinää tulisi avata riittävän laajasti, jotta rakenteen mahdolliset vauriot voidaan havaita ja korjata. Kellarin betonikaton yläpuolella olevien puurakenteiden (eteisen lattiarakenne) vauriot voidaan selvittää samalla, kun alapohjarakenne uusitaan.

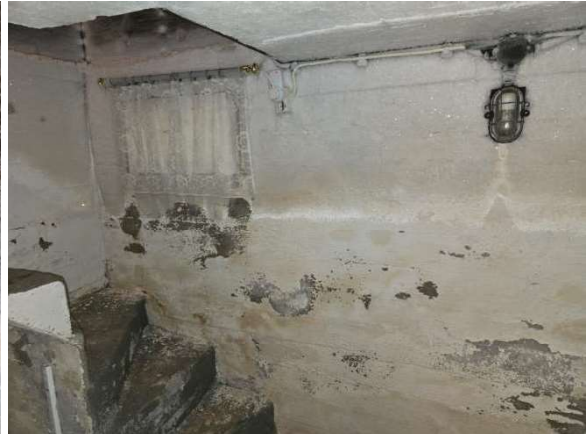
Jäätä ja kuuraa sokkelin pinnalla sekä ulkoseinän alaosassa.

Kellaritiloihin kohdistuvaa kosteuskuormaa voidaan vähentää toimivalla salaojituksella sekä rakenteiden ulkopuolisella kosteus- ja roudaeristyksellä. Kellareiden matalan lämpötilan takia kosteus tiivistyy rakenteiden pinnoille. Kun remontti päätetään toteuttaa, tämä tulisi huomioida rakenteiden suunnittelussa.

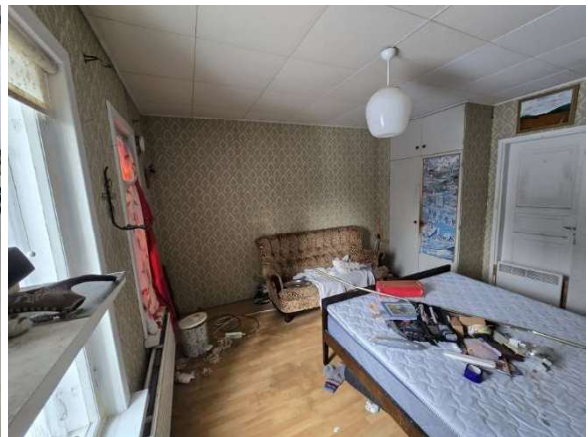
Huonekasvista valunut lattiaalle nestettä.

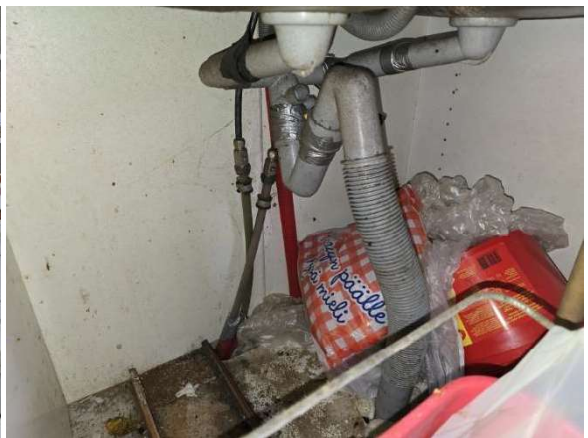
Allaskaapin putkistoja. Putket tulisi kannakoida.

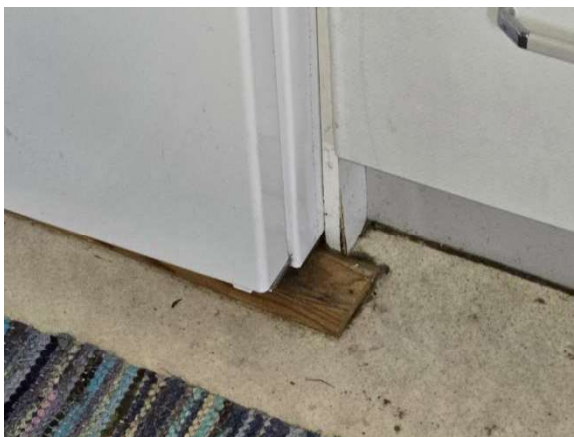
Jääkaapin kohdalla vähäisiä kosteusjälkiä.

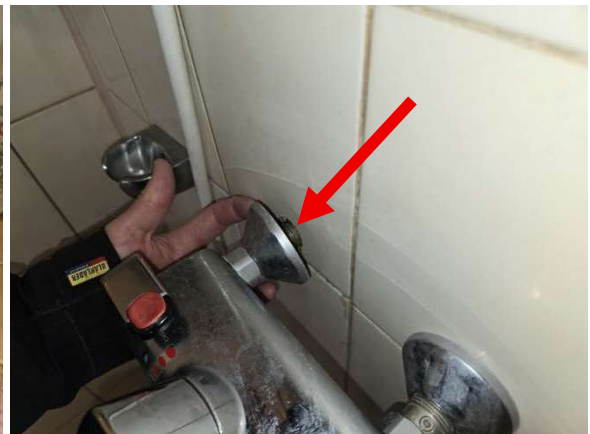
Hanan seinäläpivientien tiivistys puuttuu. (Ei kosteutta).

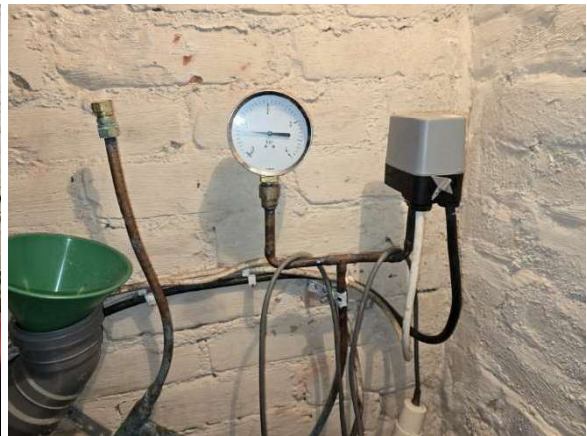
Painemittarin mukaan veden paine noin 0,8bar.

Käyttövesikaivon tarkastamiseen ja kunnostamiseen on suositeltavaa varautua. Syy matalaan vedenpaineeseen on suositeltavaa selvittää putkimiehen toimesta. (Painesäilö rikki, pumppu rikki, vuotava hana tms?).

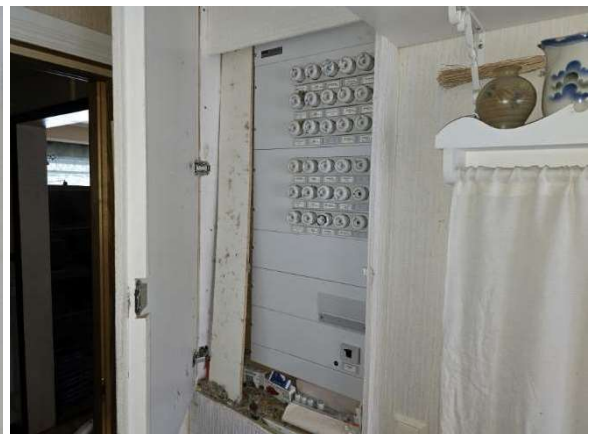
Sulaketaulu keittiössä. Taulun kohdalla oletettavasti hiirten tekemiä jälkiä. Puhallusvillaa varissut yläpohjatilasta.

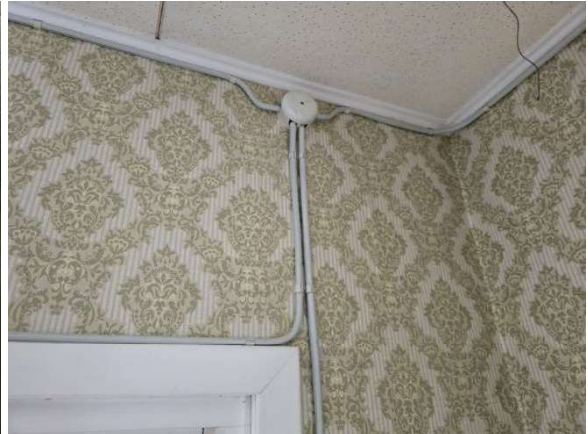
... ja vanhalla puolella vanhoja sähköistyksiä.
