Asbesti- ja haitta-ainekartoitus

Lautta 2

Viialankatu 27, Huittinen

13.5.2022

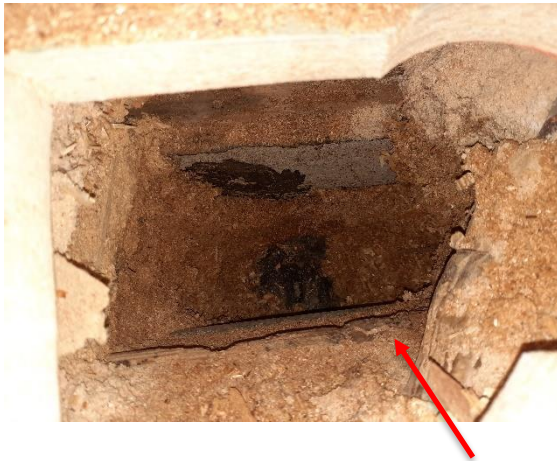
Näyte	Tila ja materiaali	
ASB 6	Pienryhmätila 106, välipohjan eristetäyttö, putkieriste	Sisältää asbestia, antofylliitti, krysotiili

Pienryhmätila 106 välipohjassa kulkevien putkien eriste sisältää asbestia. Oletettavasti asbestieristeisiä putkistoja kulkee välipohjassa koko rakennuksen alueella. Eistemateriaali tulee purkaa asbestipurkutyönä ja jäte käsitellä vaarallisena jätteenä. Materiaalin jäteluokka on 17 06 01*.

Kuva 1. Asbestipitoinen putkieriste

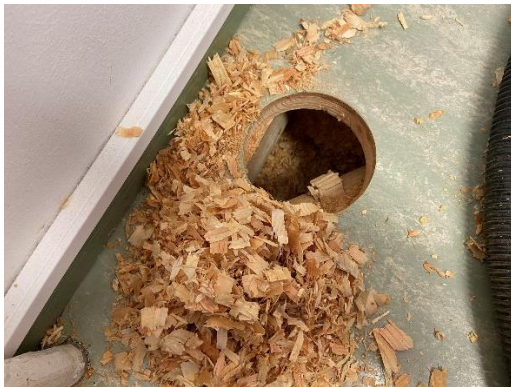
Näyte	Tila ja materiaali	
ASB 8	Opetustila 115, linoleumilattia + tasoite + musta liima	Sisältää asbestia, krysotiili (musta liima)

Opetustilassa 115 (kuten pääosin muissakin 1. krs tiloissa) on käytetty linoleumpinnoitetta, joka on oletetusti asennettu peruskorjauksessa 1990-luvun lopulla. Laboratoriotutkimuksessa lattiarakenteesta havaittiin jäämiä mustasta asbestipitoisesta liimasta. Liimajäämiä voi siten olla kaikissa vastaavissa lattiarakenteissa. Materiaali tulee purkaa asbestipurkutyönä ja jäte käsitellä vaarallisena jätteenä. Materiaalin jäteluokka on 17 06 05*.

Kuva 2. Opetustila 115 lattiarakenteessa olevat liimajäämät sisältävät asbestia

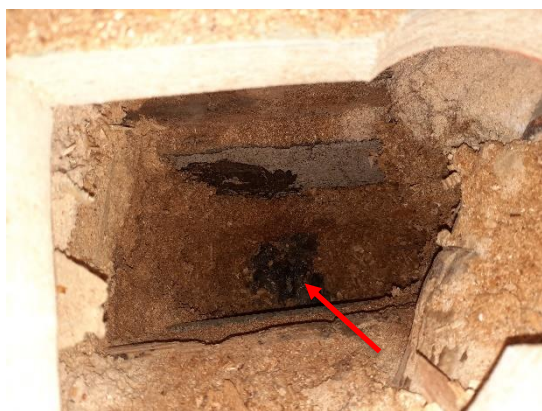
Näyte	Tila ja materiaali	
ASB 12	Pienryhmätila 106, välipohjan bitumisively/eristepahvi	Sisältää asbestia, antofylliitti, krysotiili (eristepahvi)

Pienryhmätilan välipohjassa kantavan betonilaatan päällä sijaitsevan eristepahvin havaittiin sisältävän asbestia. Eristepahvin päällä on bitumisively. Eristepahvia on oletettavasti rakennuksen kellarillisella alueella välipohjassa. Ryömintätilassa eristepahvia ei havaittu. Eristepahvi on osittain liimautunut bitumisivelyyn kiinni, minkä takia oletettavasti myös bitumisively sisältää asbestia. Materiaalit tulee poistaa asbestipurkuna ja jäte käsitellä vaarallisena jätteenä. Materiaalin jäteluokka on 17 06 01*.

Kuva 3. Välipohjassa sijaitseva bitumisively/eristepahvi kantavan betonilaatan päällä sisältää asbestia

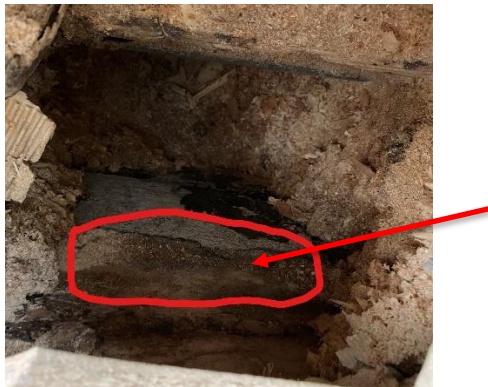
Näyte	Tila ja materiaali	
ASB 16	Pienryhmätila 106, perusmuurin yläpinta, ka-pillaarikatko, bitumikermi + -sively	Sisältää asbestia, antofylliitti

Rakennuksen perusmuurin ja ulkoseinän välisessä liitoksessa sijaitsevassa bitumikermissä ja -sivelyssä havaittiin asbestia. Näyte otettiin pienryhmätalassa 106 tehdystä välipohjan rakenneavauksesta. Bitumikermiä on oletettavasti koko rakennuksen alueella ulkoseinien ja perusmuurin välisessä liitoksessa. Materiaali tulee poistaa asbestityönä ja jäte käsitellä vaarallisena jätteenä. Materiaalin jäteluokka on 17 06 01*.

Kuva 4. Bitumikermi (purun alla) sisältää asbestia

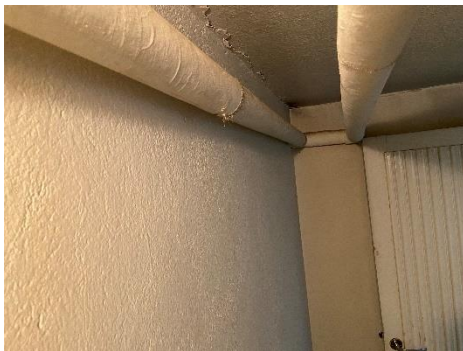
Näyte	Tila ja materiaali	
-	Kellarikerros, vanhojen putkien eriste, asbestimassaputki	Sisältää asbestia

Rakennuksen kellarikerroksessa havaittiin putkia, joissa on käytetty asbestipistoista eristettä. Osittain materiaali on oletettavasti asbestimassaputkea, esimerkiksi käännosten ja liitosten kohdalla. Eriste on rikkoutunut paikoin, esimerkiksi pukuhuoneen edustalla, koska avautuva ovi hinkkaa eristeeseen. Lämmönjakohuoneessa putkea on yhteensä n. 10 jm ja käytävässä n. 20 jm. Materiaalin purkutytöt tulee suorittaa asbestipurkutyönä ja jäte tulee käsitellä vaarallisena jätteenä. Materiaalin jäteluokka on 17 06 01*.

Kuva 5. Asbestipitoinen putkieriste kellarikerroksessa

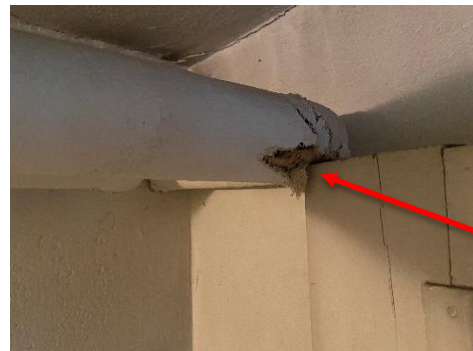
Kuva 6. Rikkoutunut putkieriste pukuhuoneen edustalla

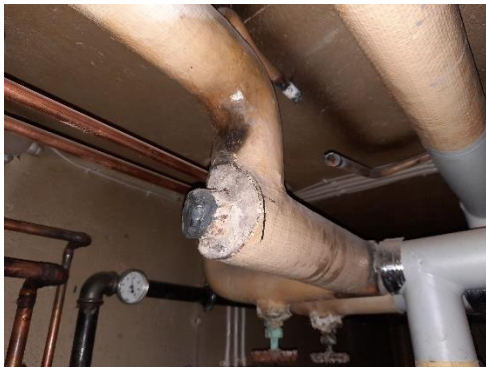
Kuva 7. Asbestimassaputki lämmönjakohuoneessa sisältää asbestia

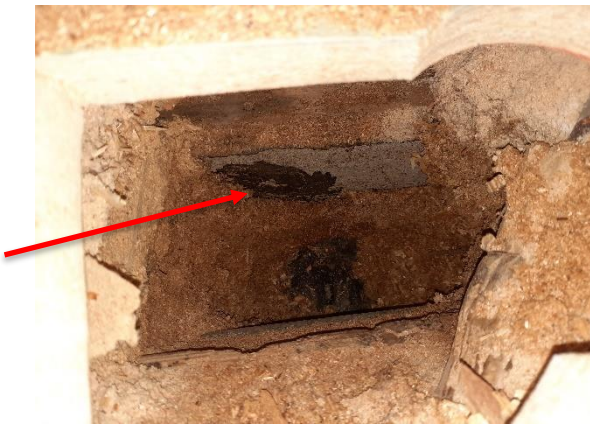
Rakennuksen kellarissa sijaitsevan pesuhuoneen ulkoseinässä eristeen sisäpuolella sekä saunan seinässä havaittiin tervapahvia. Tervapahvia havaittiin myös 1. krs pienryhmätila 106 välipohjatilassa sijaitsevan perusmuurin sisäpinnalla. Tervapahvia on oletettavasti koko rakennuksen alueella perusmuurin sisäpinnalla. Näytteiden havaittiin sisältävän PAH(16)-summapitoisuuden ylittävän määrän PAH-yhdisteitä, jolloin materiaalien purkutyöt tulee suorittaa haitta-ainepurkuna ja jäte käsitellä vaarallisena jätteenä. Purkutyössä tulee huomioida henkilökohtainen suojautuminen PAH-yhdisteiltä. Materiaalin jäteluokka on 17 09 03*.

Kuva 8. (vas.) Pienryhmätila 106 välipohjatilassa sijaitsevan perusmuurin sisäpinnalla havaittiin PAH(16)-summapitoisuuden ylittävää tervapahvia

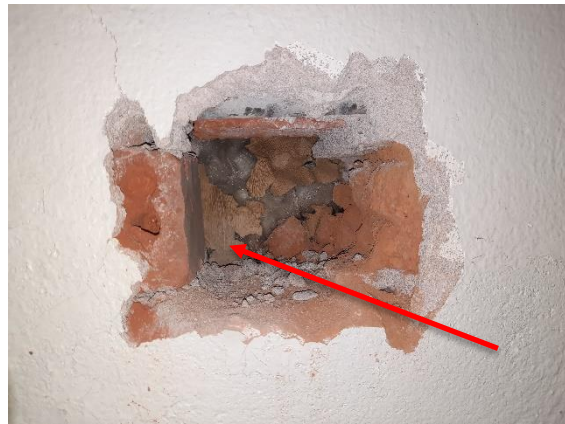
Kuva 9. (oik.) Pesuhuoneen ulkoseinän eristeen sisäpinnalla havaittiin PAH(16)-summapitoisuuden ylittävää tervapahvia

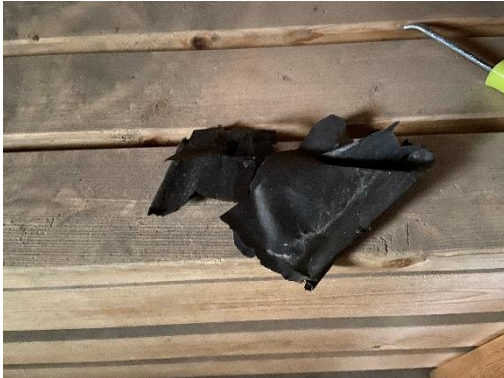
Kuva 10. Saunan seinässä havaittiin PAH(16)-summapitoisuuden ylittävää tervapahvia

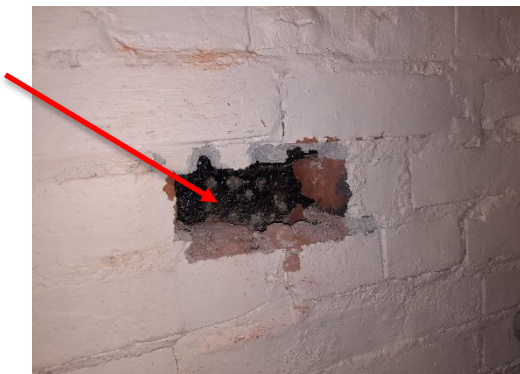
Rakennuksen kellarissa sijaitsevan varasto 012 ulkoseinässä perusmuurin sisäpinnalla olevan bitumisivelyn havaittiin sisältävän PAH-yhdisteitä PAH(16)-summapitoisuuden ylittävän määrän. Bitumisivelyä havaittiin myös kellarin märkätilojen sekä pesuhuoneen perusmuurissa. 1. krs pienryhmätila 106 välipohjan kantavan betonilaatan pinnalla olevan bitumisivelyn havaittiin sisältävän PAH-yhdisteitä PAH(16)-summapitoisuuden ylittävän määrän. Materiaalien purkutyöt tulee suorittaa haitta-ainepurkuna ja jäte käsitellä vaarallisena jätteenä. Purkutyössä tulee huomioida henkilökohtainen suojautuminen PAH-yhdisteiltä. Materiaalin jäteluokka on 17 09 03*.

Kuva 11. (vas.) Varasto 012 ulkoseinässä perusmuurin sisäpinnalla havaittiin PAH(16)-summapitoisuuden ylittävää bitumisivelyä

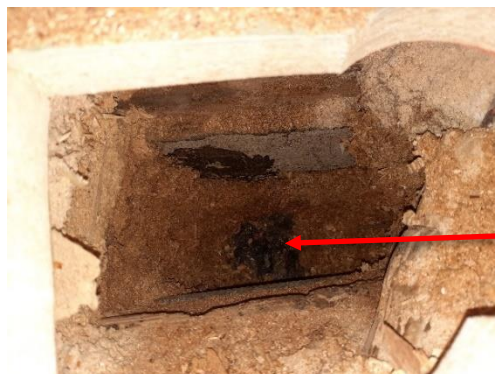
Kuva 12. (oik.) Pienryhmätila 106 välipohjan betonilaatan pinnalla havaittiin PAH(16)-summapitoisuuden ylittävää bitumisivelyä

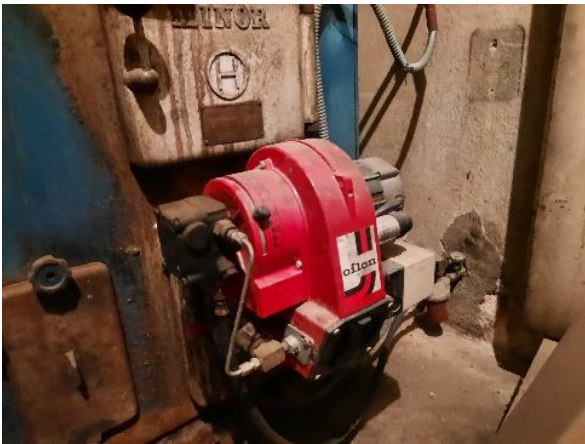
- Rakennuksen kellarissa sijaitsevan lämmönjakohuoneen palo-ovet (2 kpl) saattavat sisältää asbestia.
- Rakennuksen kellarikerroksessa kulkee vanhoja sähköjohtoja, joiden suojausputket saattavat sisältää asbestia
- Kellarikerroksessa sijaitsevassa lämmönjakohuoneessa on vanha öljypoltin, jonka osat saattavat sisältää asbestia.

Kuva 13. (vas.) Lämmönjakohuoneen vanha öljypoltin

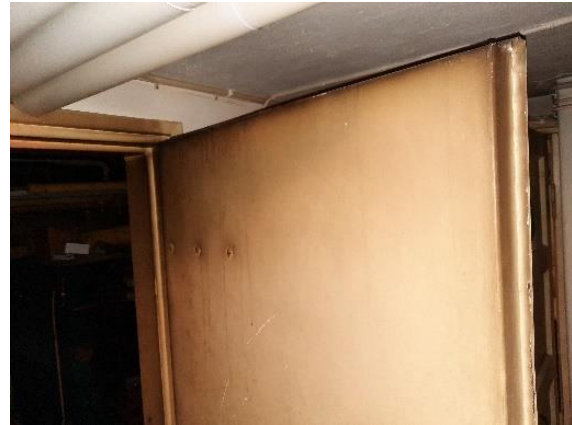
Kuva 14. (oik.) Lämmönjakohuoneen palo-ovi

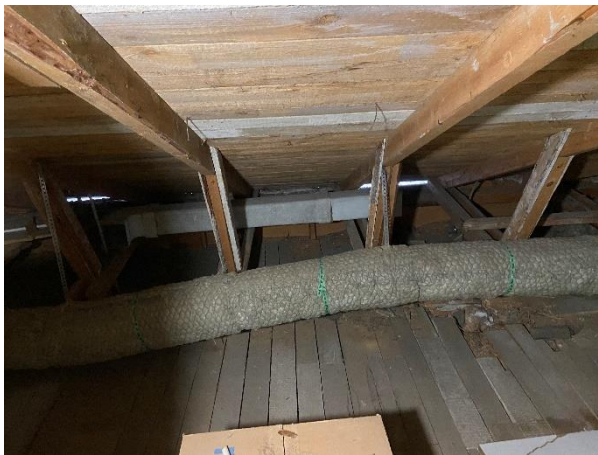
- Savupiippu
- Keittiön ja WC tilojen kaakelit, saumaus- ja kiinnityslaastit
- Yläpohjassa havaittiin olevan noin 2 jm vanhaa asbestisementtistä IV-kanavaa, yläpohjan eristetilassa saattaa mahdollisesti olla lisää ko. kanavaa
- Pesuhuoneen pata

Kuva 15. Yläpohjan asbestisementtisen IV-kanavan pätkä
