Kuntotutkimusraportti

Päiväys	29.4.2022
Projekti	Kosteus- ja sisäilmatekninen kuntotutkimus
Tilaaaja	Huittisten kaupunki
Kohde	Lautta 2

Lautta 2
Viialankatu 27
32700 Huittinen

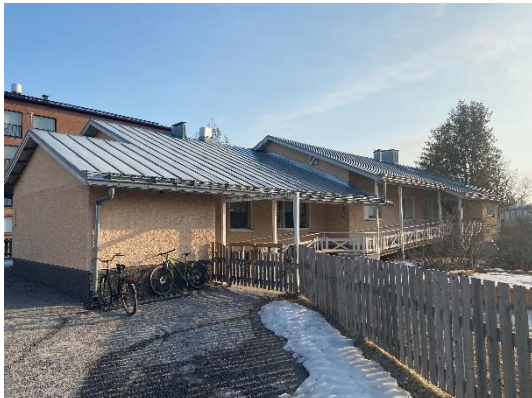
Sisäpihan puoli, rakennus on porrastettu siten että autotallipäädyn puoleisella osalla (rossipohja) lattiapinta on reilu puoli metriä alemmalla tasolla kuin kellariosuudella

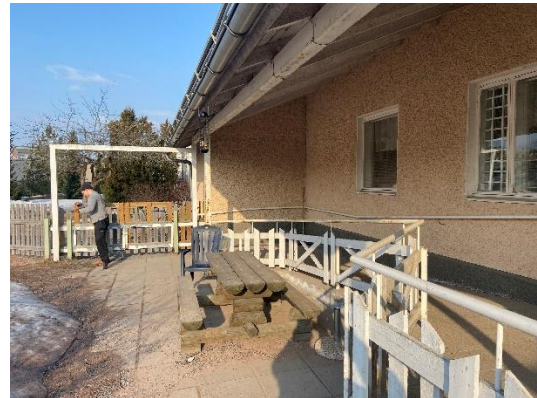
Sisäpihan puolella räystäät ovat pitkät ja tuetut

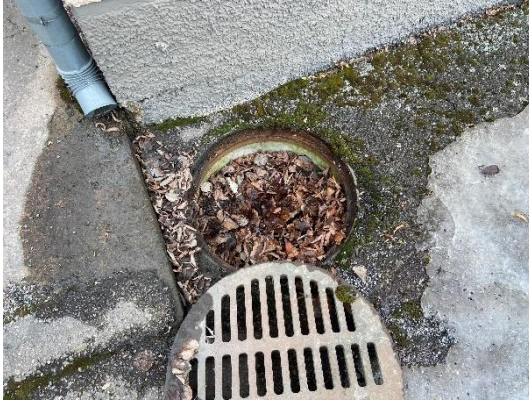
Hulevesikaivo täynnä roskaa, syöksy johtaa vedet kaivon viereen

- Ilmanvaihdon suodattimien vaihto ja muut huoltotoimenpiteet säännöllisesti huolto-ohjelman mukaan. Mikäli suodattimet likaantuvat liiaksi nykyisellä vaihtovälillä, tulee vaihtoväliä tihentää.
- Tilojen käyttäjämäärät tulisi mitoittaa ilmanvaihdon riittävyyden mukaisiksi. Ilmanvaihto on tilakohtaisesti suunniteltu tietyille käyttäjämäärälle.
- Rossipohjan kosteusvaurioiden korjaaminen (kohdat esitetty tutkimuskartassa)
- Kellarikerroksen ja rossipohjan alipaineistaminen koneellisesti 1. krs huonetiloihin nähden. Alipaineistuksen tarkoituksena on estää kellarin ja rossipohjan rakenteiden epäpuhtauksien siirtyminen ensimmäiseen kerrokseen. Alipaineistuksessa kellari poistetaan kokonaan käytöstä. Alipaineistuksen toteuttaminen edellyttää suunnittelua
- Sadevesikaivojen puhdistus, järjestelmän säännöllinen huolto

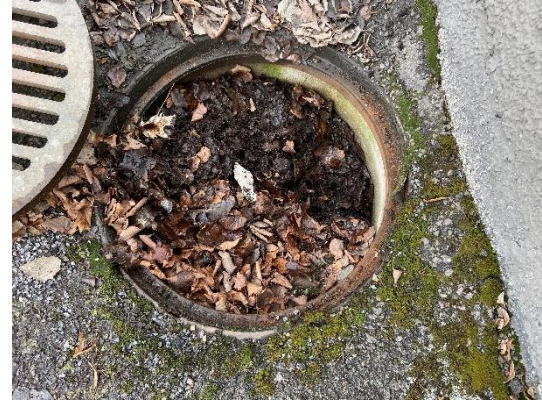
Maatuneita lehtiä kaivossa

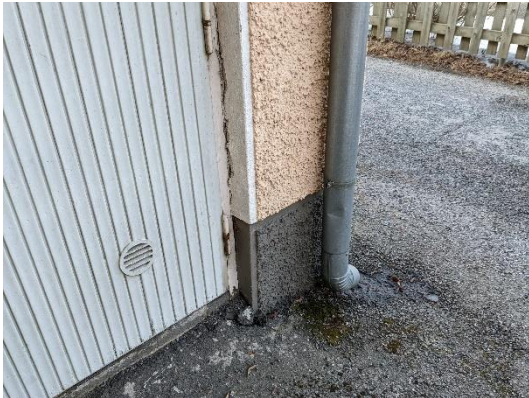
Vanhan autotallin kohdalla sadevedet johdetaan osin asfaltille

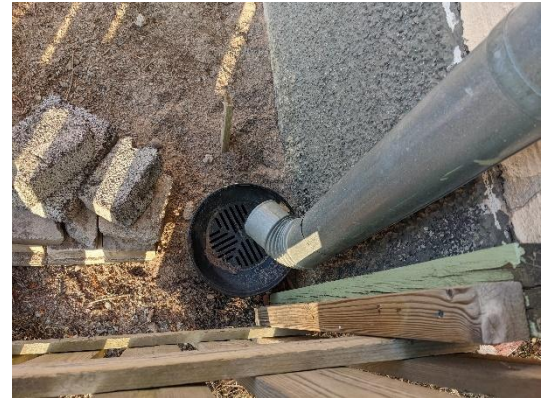
Sisäpihan puolella on muoviset sadevesikaivot

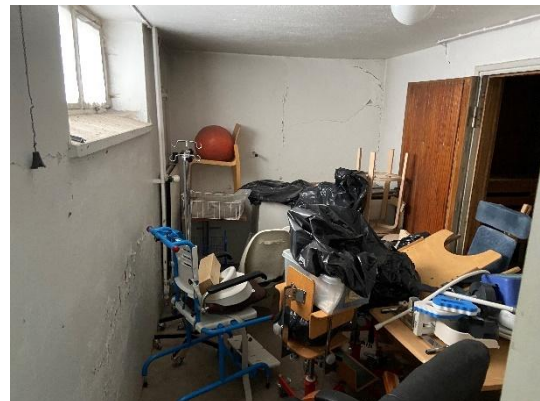
Pesuhuone 009 on varastokäytössä. Seinässä vanhoja kosteuden aiheuttamia pintavaurioita

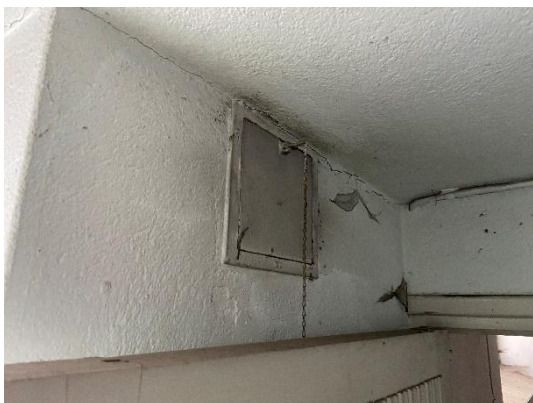
Tuuletusventtiili kellarin ulkoseinässä

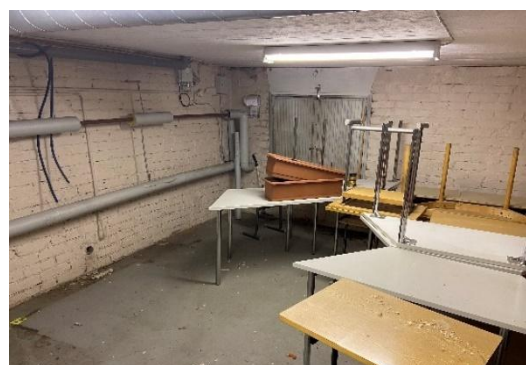
Vanha halkovarasto 012, jossa on myöhemmin ollut öljysäiliötila. Tilassa on öljymäinen haju.

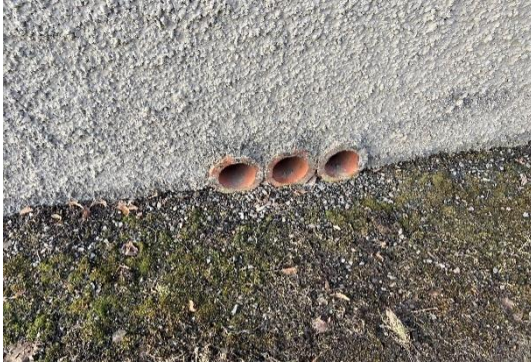
Ryömintätilan vanhat tuuletusputket kadun pu-
lella.

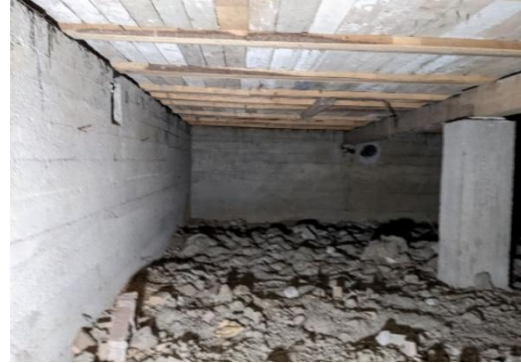
Ryömintätilassa maapohja pääosin savea

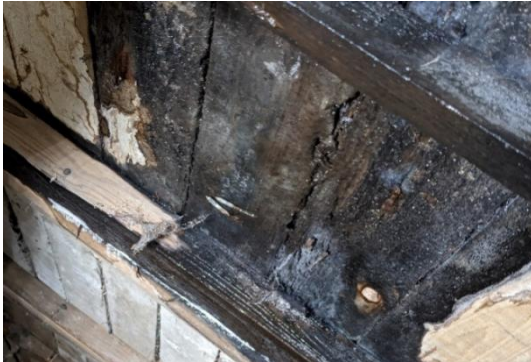
Aluslaudoituksen kosteusvaurioita vuotavan vie-
märin kohdalla

Peruskorjauksessa kellarin maanvastaiset alapohjarakenteet uusitaan siten, että niihin asennetaan kapillaarikatko ja alapuolinen lämmöneristys sekä radonkatkot ja -putkisto. Rossipohjan lahonneet ja kosteusvaurioituneet puurakenteet uusitaan. Myös eristetäytöt suositellaan uusittaviksi kokonaisuudessaan, koska eristetäytössä olevien mikrobivaurioiden havaitseminen aistinvaraisesti on käytännössä erittäin vaikeaa. Myös peruskorjausvaihtoehto edellyttää kellaritilojen ja ryömintätilan alipaineistusta.

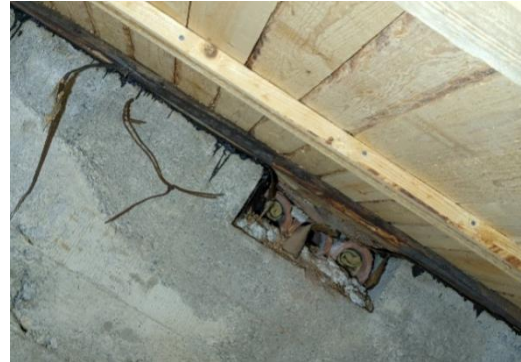
Uusittua aluslaudoitusta keittiön kohdalla

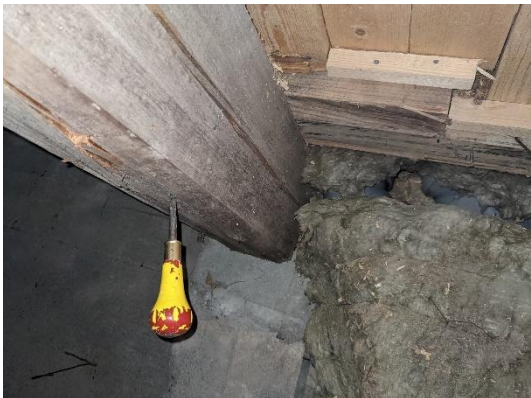
Rossipohjan kantavassa primääripalkissa lahoa

Rossipohjassa on paikallisia mikrobi- ja lahovaurioita, jotka osaltaan lisäävät rakenteista tulevien epäpuhtauksien määrää. Ryömintätilan ilma on jo oletuksena epäpuhdasta ja sen kulkeutuminen 1.krs oleskelutiloihin heikentää sisäilman laatua.

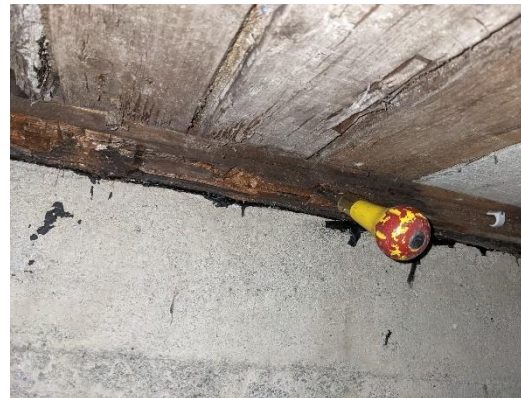
Ulkoseinän alajuoksussa lahoa

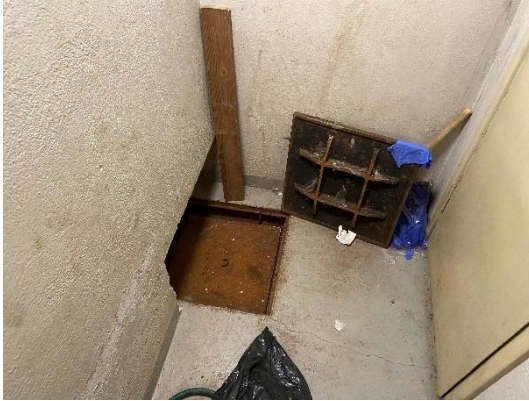
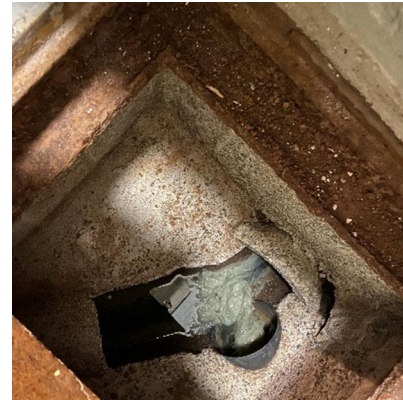
Kellarin käytävällä on jätevesikaivo, jonka valurautakansi ei ollut paikallaan. Jätevesikaivon kansi tulisi olla tiivis

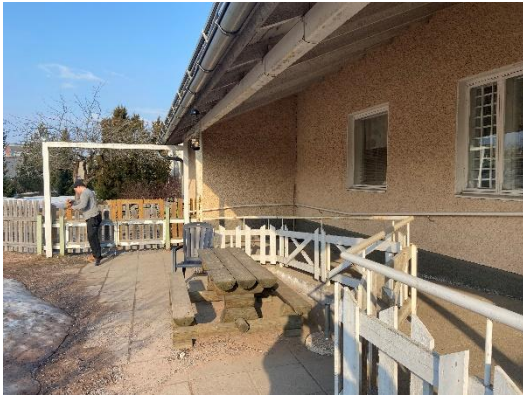
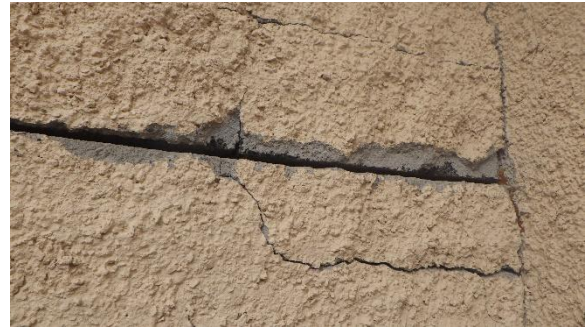
Sisäpihalla julkisivua suojaa pitkä räystäs/katos. Rappauksen lohkeilua

Kuntotutkimuksen yhteydessä rapatut julkisivut tarkastettiin aistinvaraisesti. Julkisivurappauksissa havaittiin halkeilua, rappauksen hiekoittumista sekä rapautumista. Rappausvaurioiden vaikutus koko rakenteen kosteustekniseen toimintaan on arviolta vähäistä. Halkeamista ja muista vauriokohdista rappausalustaan pääsevä vesi kuitenkin kiihdyttää julkisivurappauksen vaurioitumista. Sisäpihan puolella rappaus on katoksen alla sääsuojassa.

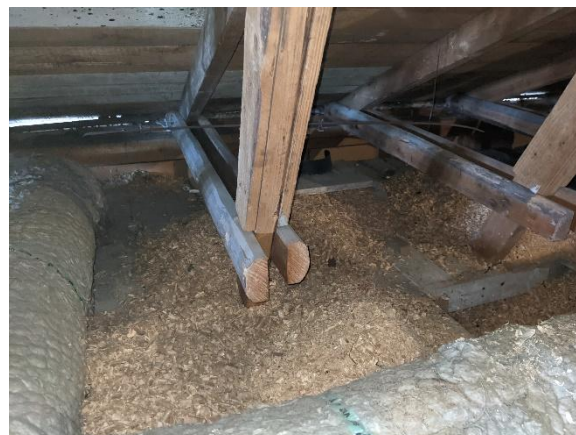
Vanhaa lämmöneristettä ja uudet villaeristeiset ilmanvaihtokanavat

- Peruskorjauksen yhteydessä on suositeltavaa uusia yläpohjan lämmöneristeet ja paikallisesti lahovaurioituneet kattokannattajat.

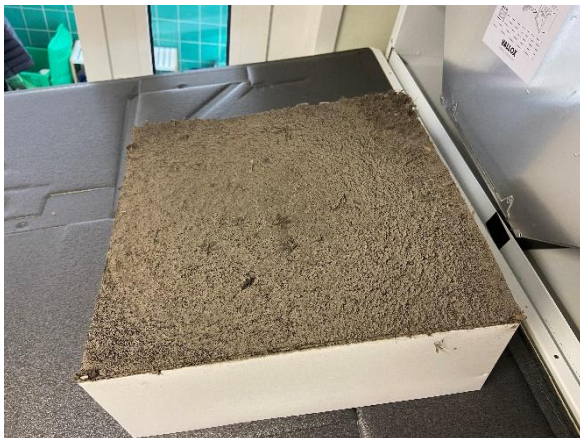
IV-koneen karkeasuodattimeen kertynyt ulkoilman epäpuhtauksia

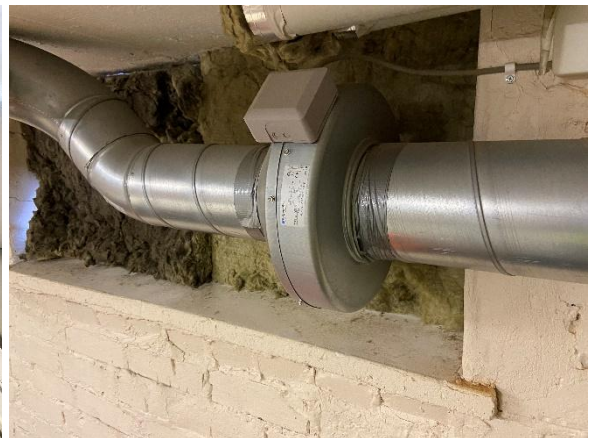
Kellarin poistoilmanvaihto havaittiin aistinvaraisesti heikkotehoiseksi.

Kellarin kanavapuhallin
