ASUNTOKAUPAN KUNTOTARKASTUS

Kohde: Paritalo huoneisto

Osoite: Isopyhäntie 4 B, 91430 Leppiniemi

Tilaus / kuvaus	Asuntokaupan kuntotarkastus.		
Työn tilaaja:	Ulosottolaitos	Puh/	
		@	
Läsnä olleet:	Työn tilaajan edustajia, kiinteistönvälittäjä (osan aikaa), huoneiston vuokralainen (osan aikaa) sekä tutkimuksen suorittaja.

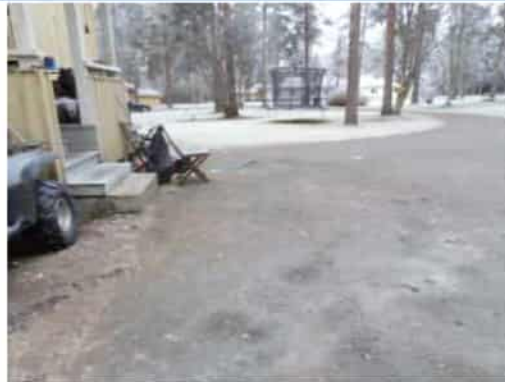
Kuva 1. Rakennuksen vierustaa. Maanpinta tasainen.

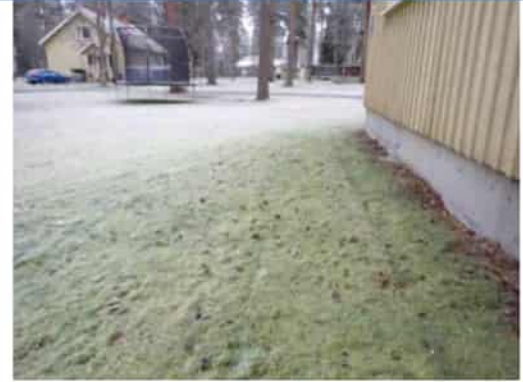
Kuva 2. Rakennuksen vierustaa.

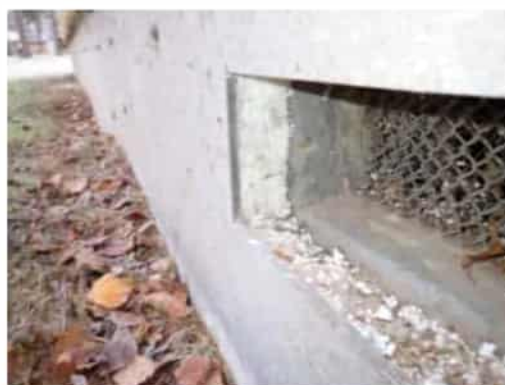
Kuva 3. Sokkelin ulkopinnalla eriste ja sokkelilevytytys.

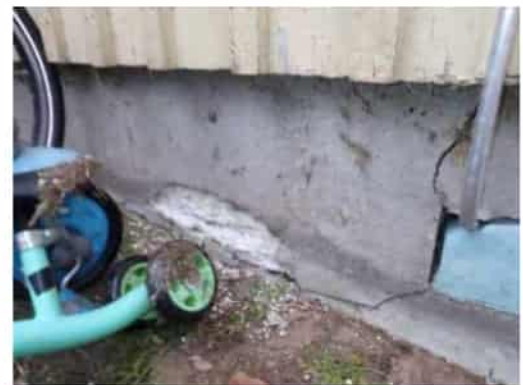
Sokkeli on betonirakenteinen. Sokkeliä on eristetty ulkopuolelta styrox-eristeellä ja eristeen päälle on asennettu sokkelilevytytys. Paikoin sokkelilevytyksessä on halkeamia ja palasia irronnut. **Rikkoutuneet levytykset on suositeltavaa uusida.**

Kuva 4. Sokkelilevy paikoin rikkoutunut.

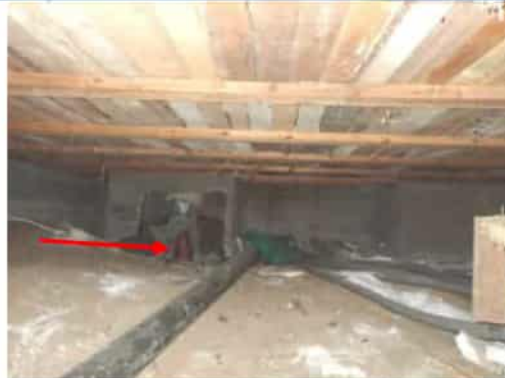
Kuva 4. Viemäriputki osin eristämättä ryömintätilassa.

Putket ovat ryömintätalalla näkyviltä osin lämmöneristetty. Viemäriputki on pieneltä osin lämmöneristämättä. *Viemäriputki on suositeltavaa eristää kauttaaltaan jäätymisen ryömintätalalla.* Putkien eristeinä on osin käytetty mineraalivillaa ja villat ovat osin kiinni maaperässä. Maaperää vasten olevat villaeristeet vaurioituvat herkästi. *Villaeristeet on suositeltavaa vaihtaa esim. muovieristeiksi.*

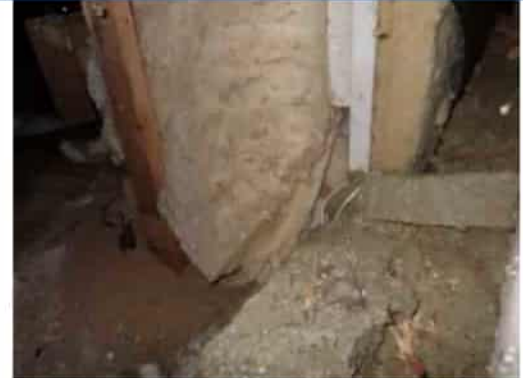
Kuva 6. Putkien villaeristeet kiinni maaperässä.

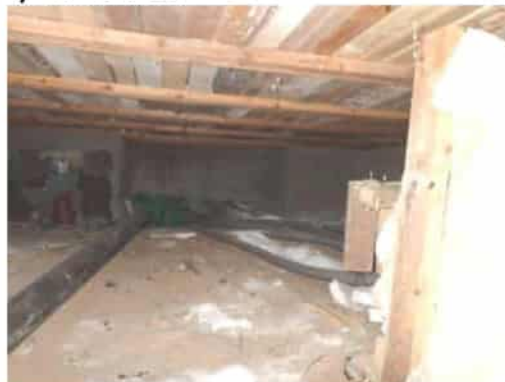
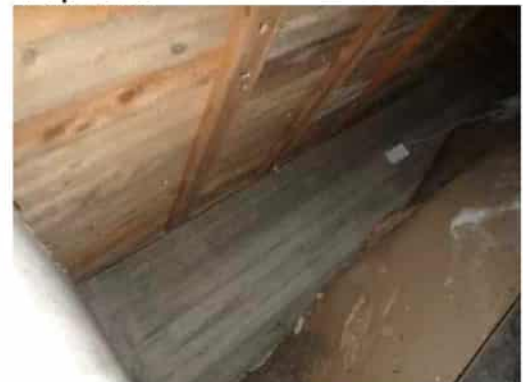
Ryömintätalalla päällä on orgaanista materiaalia ja rakennusjätettä, jotka vaurioituvat herkästi maankosteuksissa. Maatunut ja vaurioitunut orgaaninen materiaali voi heikentää sisäilman laatua, mikäli ryömintätalalla pääsee korvausilmaa rakennuksen sisälle esim. rakenteiden epätiivetyksistä. Ryömintätalalla päällä oleva hiekkakerros vaikutti kuivalta. *Ryömintätalalla maan päältä on suositeltavaa poistaa kaikki orgaaninen materiaali ja muokata ryömintätalalla sekä rakennuksen vierustan maanpinta niin, ettei esim. sulamisvedet pääse ryömintätalalla.*

Kuva 7. Ryömintätilaa.

Kuva 8. Ryömintätilaa.

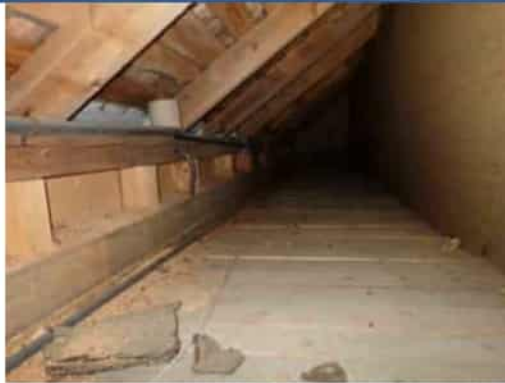
Kuva 9. Yläpohjaa sivu-ullakolla.

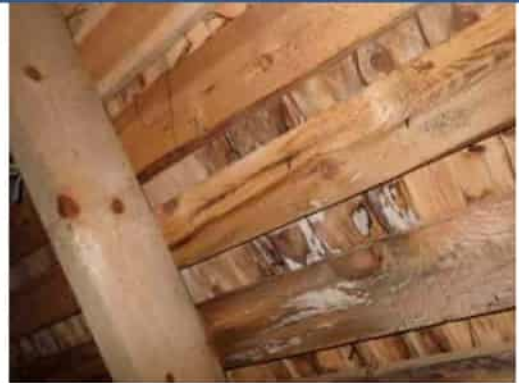
Kuva 10. Vuotojälkiä vesikattorakenteissa.

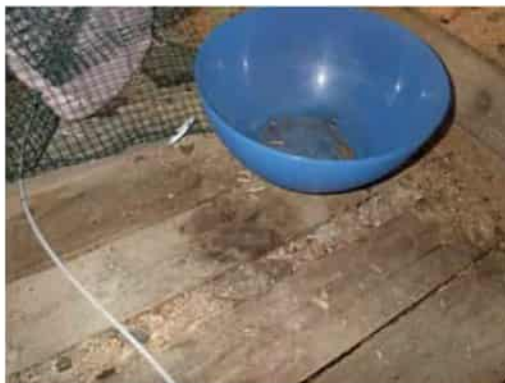
Sivu-ullakoilla on havaittavissa vuotokohtia, ja rakenteissa oli pienillä alueilla lahovaurioita. ***Vaurioituneet rakenteet on suositeltavaa korjata. Korjauksen laajuus selviää purkutöiden yhteydessä.*** Tarkastushetkellä vuotokohdat olivat kuivat, joten on mahdollista, että vuodot on korjattu. Vesikatetta on saadun tiedon mukaan korjattu osittain vuonna 2025. Tarkastuksessa ei selvinnyt korjauksien laajuutta.

Kuva 11. Lahovaurioita sivu-ullakon lattiassa.

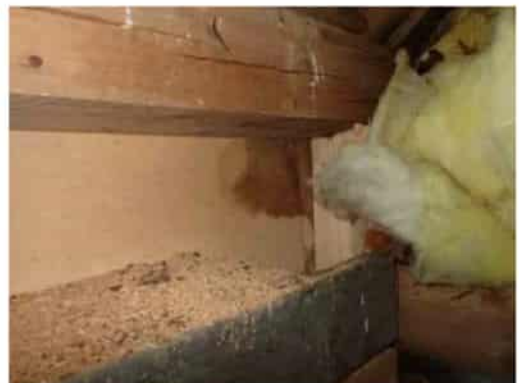
Kuva 12. Vuotojälkiä sivu-ullakolla.

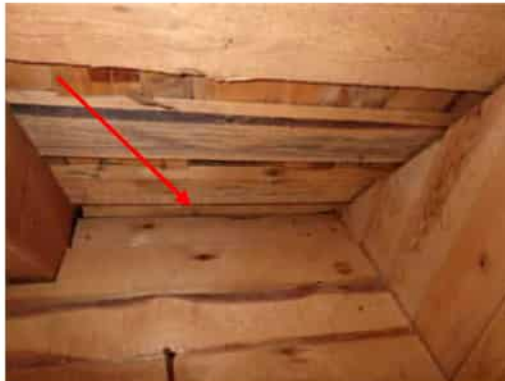
Yläkerran vinojen sisäkattojen yläpuolisesta tuuletuksesta ei ole tietoa. Sivu-ullakoilta tarkasteltuna tuuletusrako on tukossa ja vinon osuuden tuuletus on puutteellinen. Vиноjen osuuksien puutteellista tuuletusta pidetään nykytietämyksen mukaan riskirakenteena. ***Vinojen sisäkattojen kuntoa on suositeltavaa tarkastaa yläkolmiotilasta tai vaihtoehtoisesti rakenneavauksilla.***

Kuva 13. Vinon sisäkaton tuuletus puutteellinen.

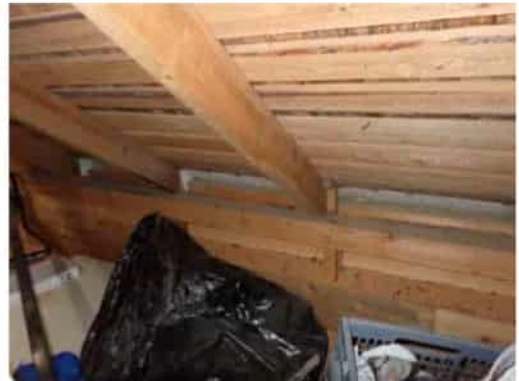
Kuva 14. Yläpohjaa.

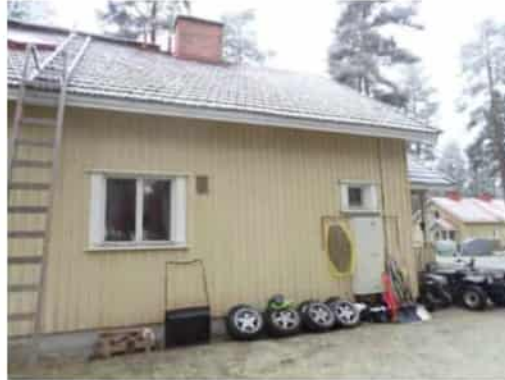
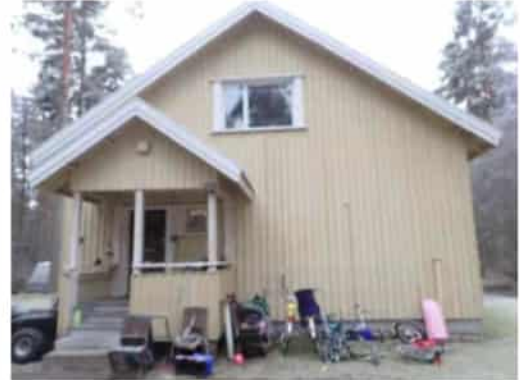
Kuva 15. Julkisivua.

Kuva 16. Julkisivua.

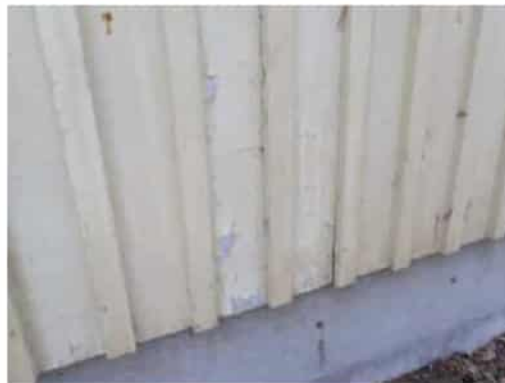
Kuva 17. Puuosissa huoltomaalauksen tarvetta.

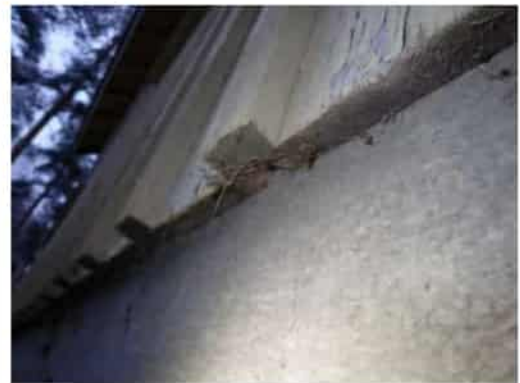
Kuva 18. Julkisivuverhoilun takana ei ole tuuletusrakoa.

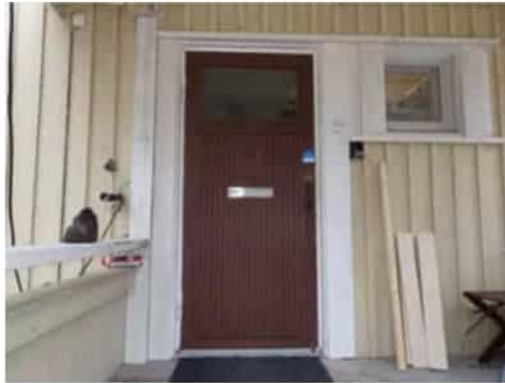
Kuva 20. Ulko-ovi.

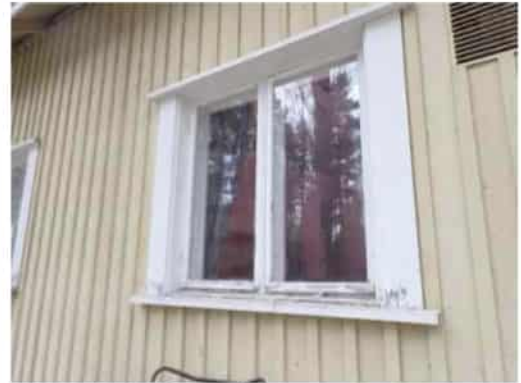
Kuva 21. Yleiskuvaa ikkunasta.

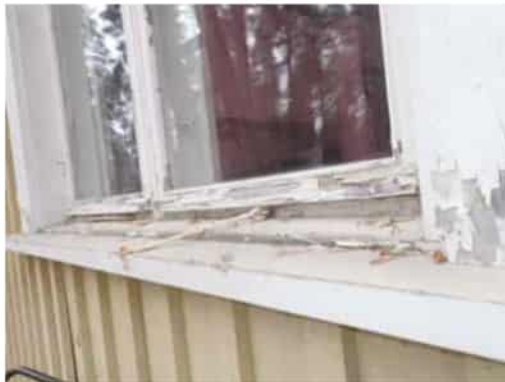
Kuva 22. Ikkunoiden maalipinnat hilseilevät.

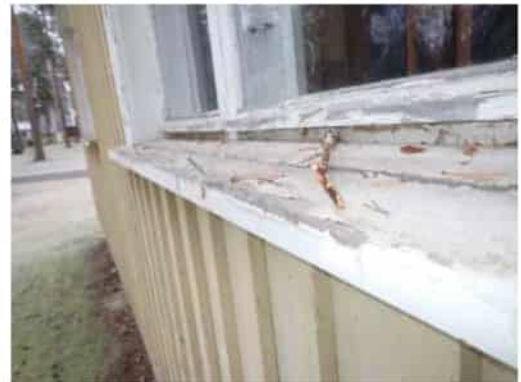
Kuva 23. Vesipellitysten tilalla laudoitukset.

Ikkunoihin ei ole asennettu vesipellityksiä, vaan peltien tilalla on laudoitukset. *Ikkunoihin on suositeltavaa asentaa vesipellitykset ja tiivistää ne ympäröiviin rakenteisiin.*

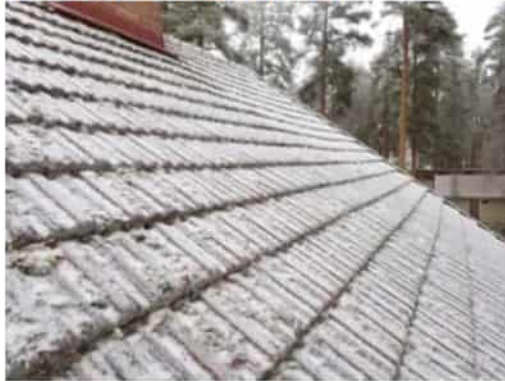
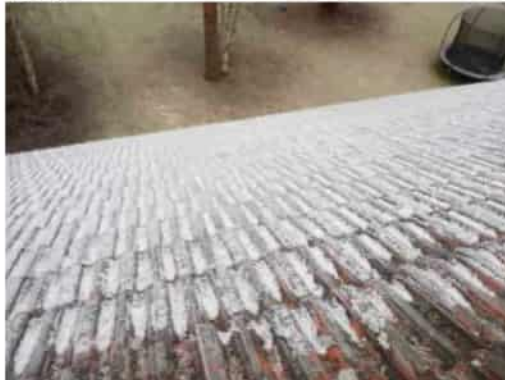
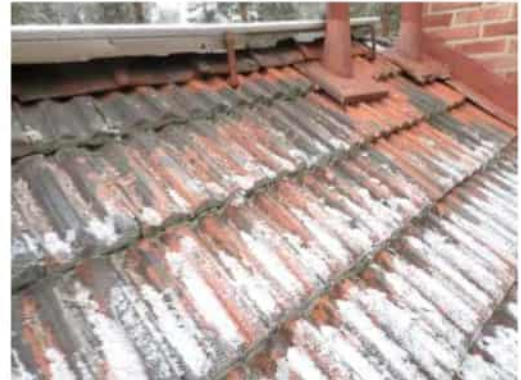
Kuva 24. Vesikatetta.

Kuva 28. Vesikatetta.

Kuva 29. Vesikatetta.

Kate on ikääntynyt ja ikääntymisen sekä tehtyjen havaintojen vuoksi katteen uusiminen on suositeltavaa.

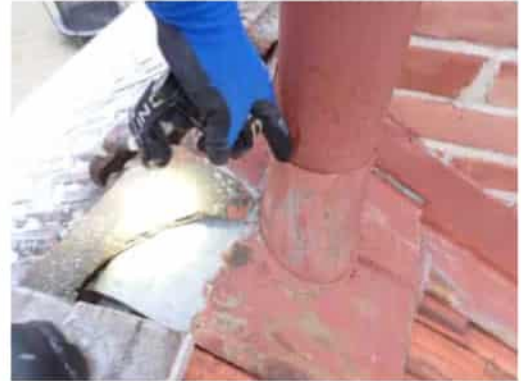
Kuva 25. Viemärin tuuletusputken ja peltisen kauluksen välissä rakoa.

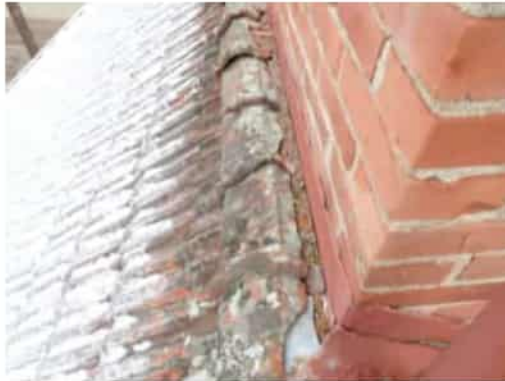
Kuva 26. Savupiipun läpivientikaulus ei ole tiivis.

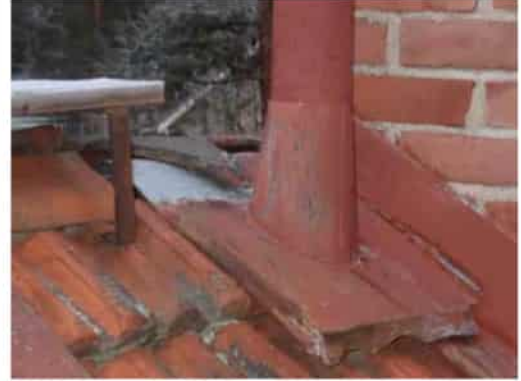
Kuva 27. Harjatiiliä rikkoutunut.

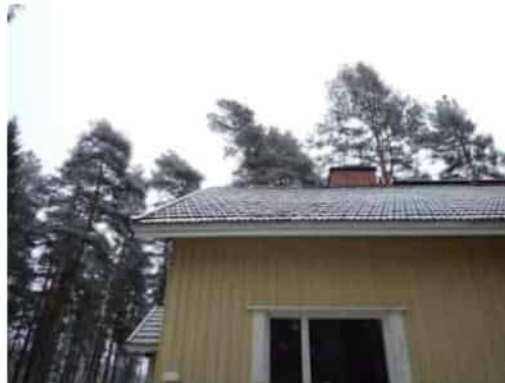
Kuva 30. Sadevesijärjestelmää ei ole asennettu.

sulamisvedet valuvat rakennuksen vierelle. *Sadevesijärjestelmä (sadevesikourut, syöksytorvet) on suositeltavaa asentaa ja johtaa kattovedet etäämmälle rakennuksen viereltä.*

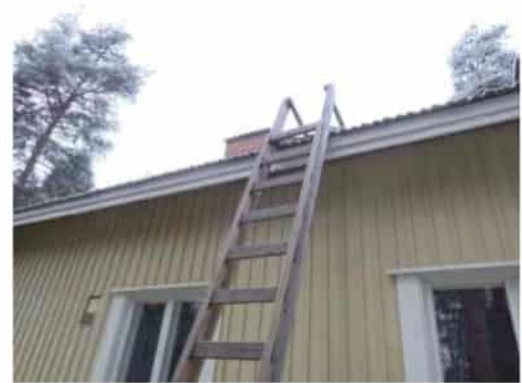
Kuva 31. Puurakenteiset alatikkaat.

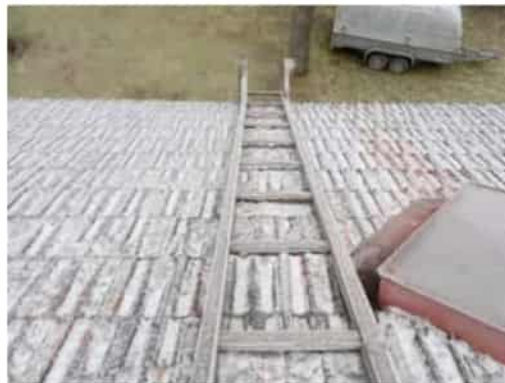
Kuva 32. Puurakenteiset lapetikkaat.

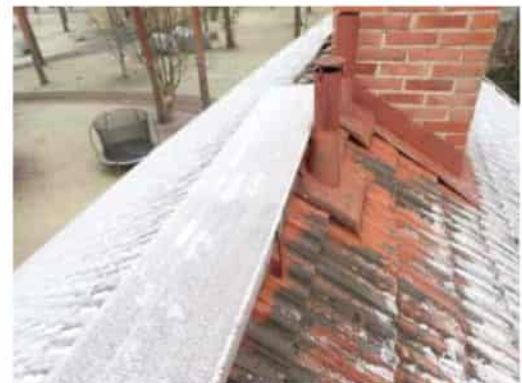
Kuva 33. Myös kulkusilta puurakenteinen.

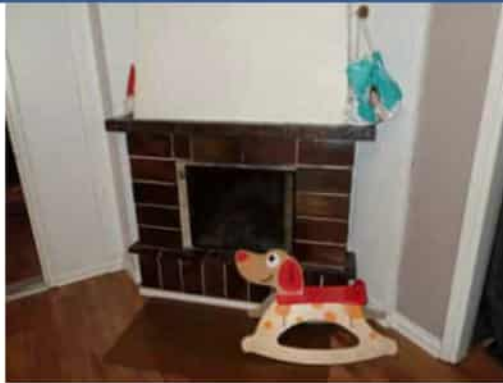
Kuva 34. Takka.

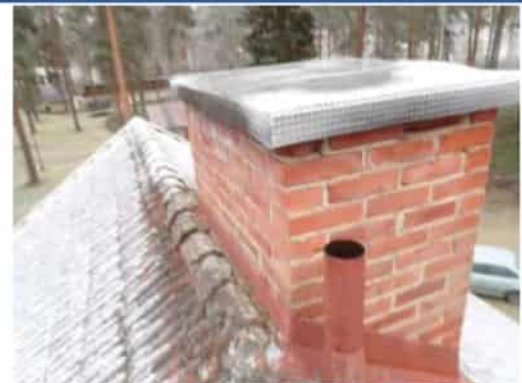
Kuva 35. Piippua ei ole pellitetty eikä sadehattua asennettu.

Savupiippu on tiilirakenteinen. Piippua ei ole pellitetty eikä piipun päällä ole hormeja kosteudelta suojaavaa sadehattua. *Savupiippu on suositeltavaa pellittää vesikaton yläpuoliselta osaltaan ja hormien suojaksi on syytä asentaa sadehattu.* Hormien yläosissa ei havaittu vaurioita.

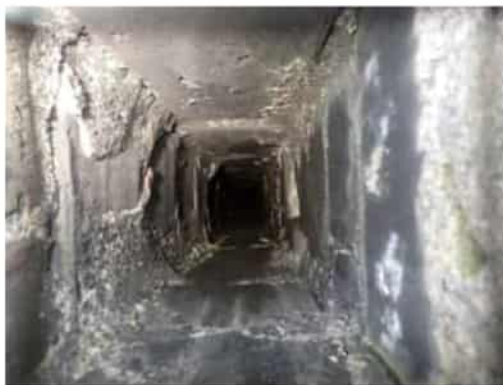
Kuva 36. Savuhormin yläosaa.

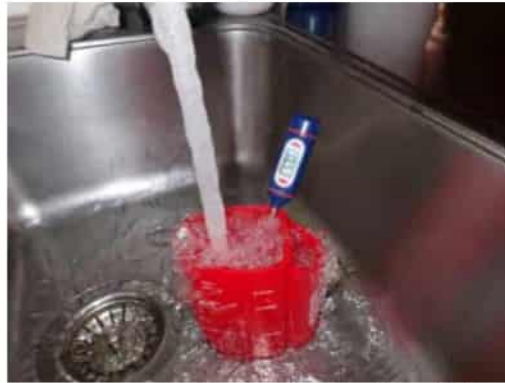
Kuva 37. Lämpimän käyttöveden lämpötilan mittaus.

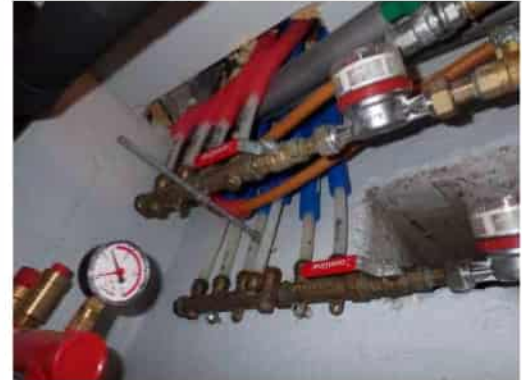
Kuva 38. Käyttövesiputkistoja.

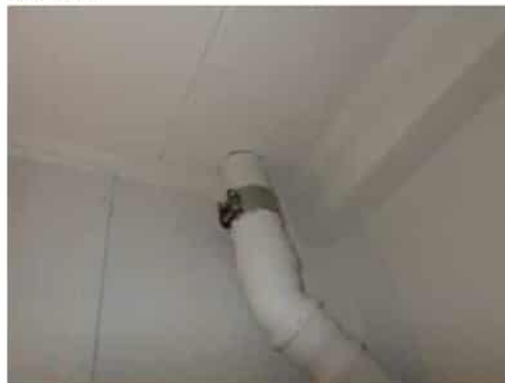
Kuva 39. Viemärit osittain uusittu.

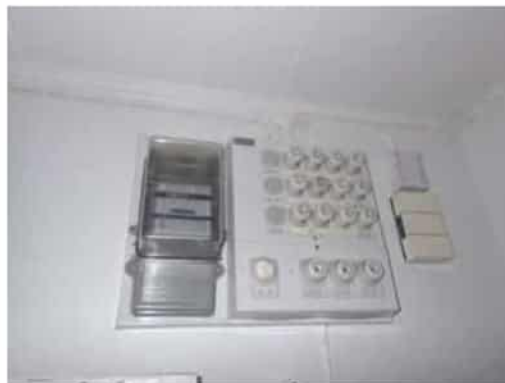
Kuva 40. Sulaketaulu.

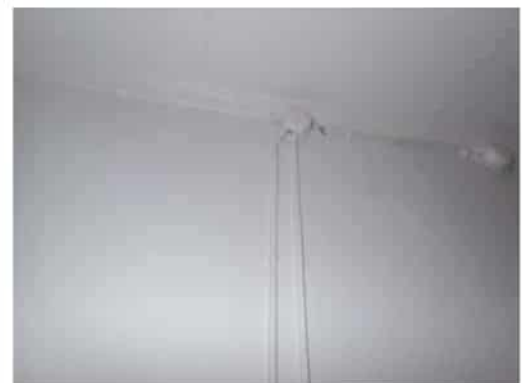
Kuva 41. Osittain alkuperäisiä sähköasennuksia jäljellä.

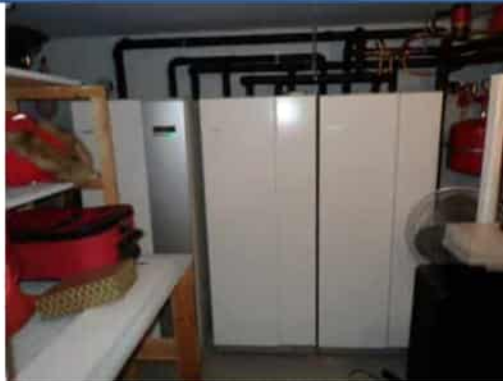
Kuva 42. Lämmitysjärjestelmä.

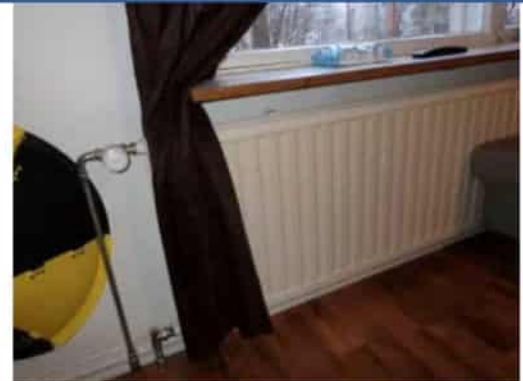
Kuva 43. Lämmityspatteri.

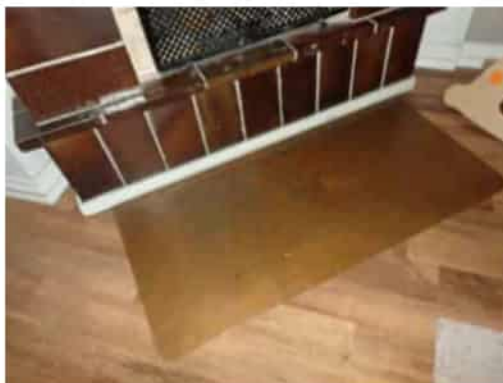
Kuva 44. Tulisijan edustalla kipinäsuoja.

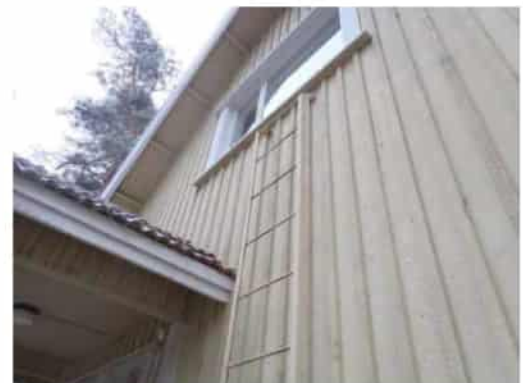
Yläkerran hätäpoistuminen on järjestetty yläkerran ikkunan alla olevalle hätäpoistumistikkaalle. Hätäpoistumisikkuna on varustettu kiintopainikkeilla.

Kuva 45. Hätäpoistumistikas.

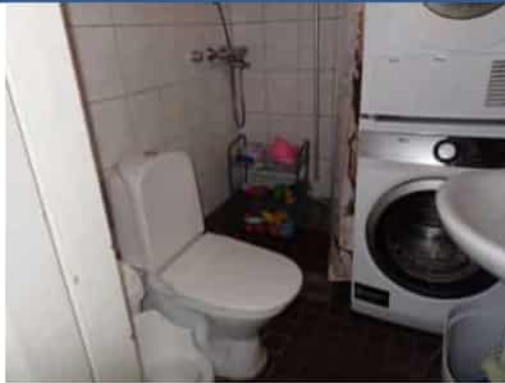
Pistokokein mitattiin seiniä ja lattiaa roiskevesialueelta, putkistojen ja kalusteiden sekä läpivientien ympäristöjä. Kohonneita pintakosteuslukemia havaittiin pesuhuoneen lattian roiskevesialueella sekä seinissä alimmaisella laattarivillä. Havaitut poikkeamat rajautuvat jyrkästi laattasaumoihin ja laatoitus oli kyseisellä alueella hyvin kiinni alustassaan, mitkä viittaavat siihen, että kosteus on laattojen ja vedeneristeen välissä laattojen kiinnityslaastissa.

Kuva 46. Pesuhuone.

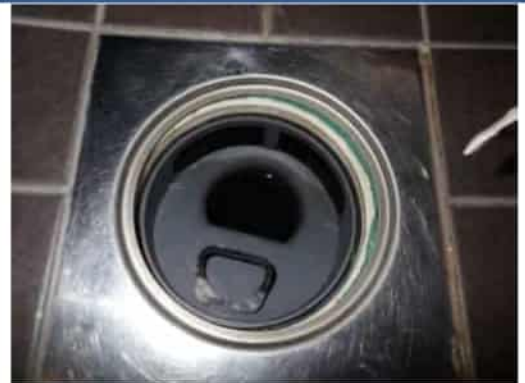
Kuva 47. Pesuhuoneen lattiakaivo

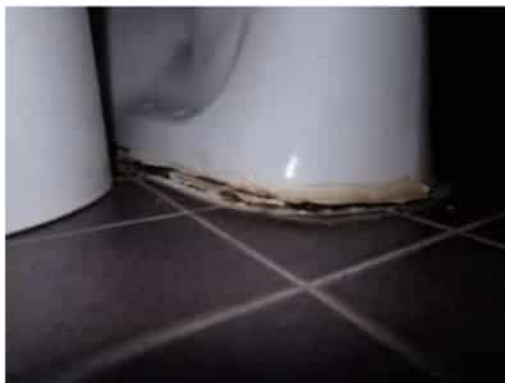
Kuva 48. Wc-istuimen kiinnitys puutteellinen.

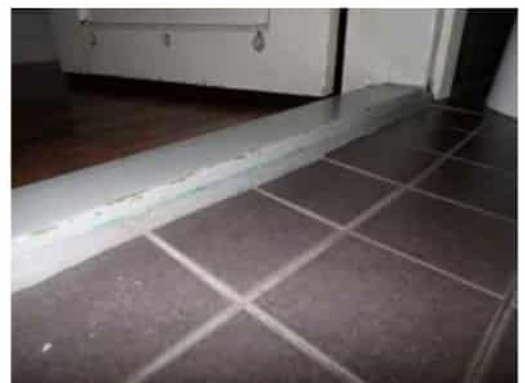
Kuva 49. Pesuhuoneen oviaukossa tulvakynnys.

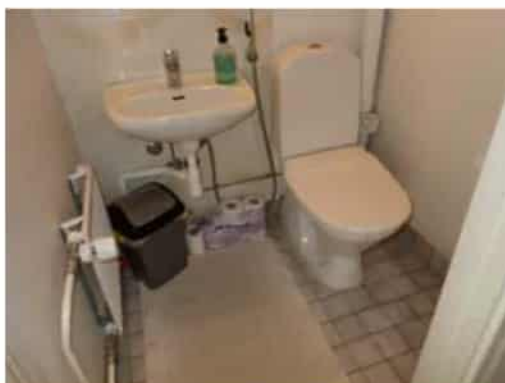
Erillinen wc-tila sijaitsee yläkerrassa ja tilassa ei havaittu kohonneita pintakosteuslukemia, eikä merkkejä kosteuden aiheuttamista vaurioista.

Kuva 50. Wc-tila.

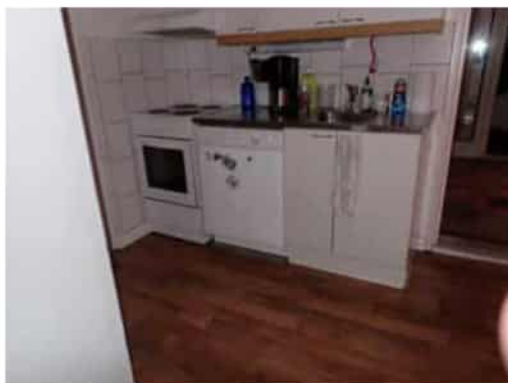
Kuva 51. Keittiö.

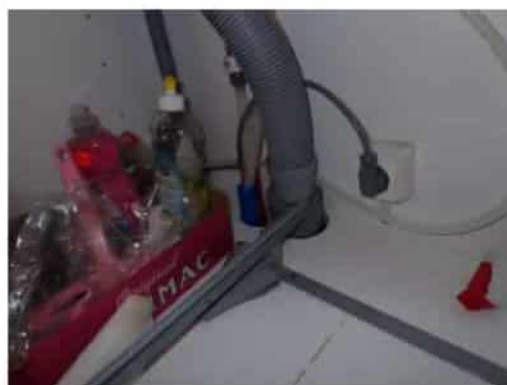
Kuva 52. Keittiön allaskaapin pohjalevyä ei ole tiivistetty.

Allaskaapin pohjalevyä tai levyn läpivientejä ei ole tiivistetty. *Nykyohjein suositellaan esim. muovimaton asentamista ylösnostoin allaskaapin pohjalevyn päälle ja läpiviennit tiivistäen, jotta mahdolliset vuotovedet eivät pääsisi valumaan kaapistoon alustilaan.*

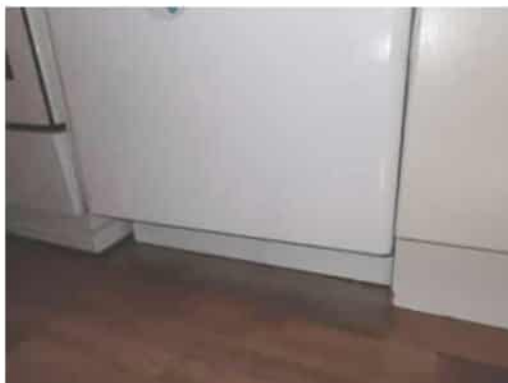
Kuva 53. Astianpesukoneen alla vuotokaukalo.

Astianpesukoneen ja kylmälaitteen alla ei näkyviltä osin havaittu viitteitä vuodoista. astianpesukoneen alle on asennettu vuotokaukalo. *Vuotokaukalo on suositeltavaa asentaa myös kylmälaitteen alle.*

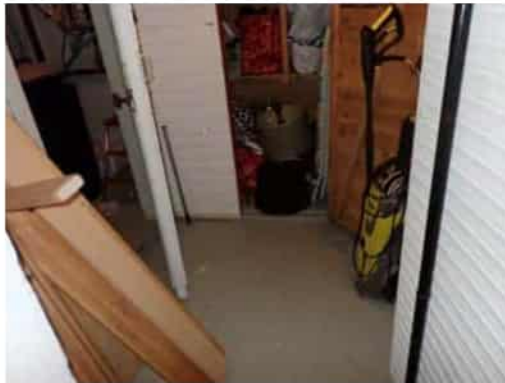
Kellarin lattiassa ja seinien alaosissa havaittiin kohonneita pintakosteuslukemia ja kellarin kivirakenteiden maalipinnoissa oli hilseilyä. *Kohonneet kosteusarvot ovat erittäin yleinen ilmiö kellaritilojen /- maanpinnan alapuolisissa tiloissa. Kellaritilojen rakenteiden kastuminen johtuu useimmiten maakosteuden pääsemisestä rakenteisiin, mihin vaikuttavat yleensä mm. mahdollisen salaojajärjestelmän toiminta, rakenteiden*

Kuva 54. Yleiskuvaa kellarista.

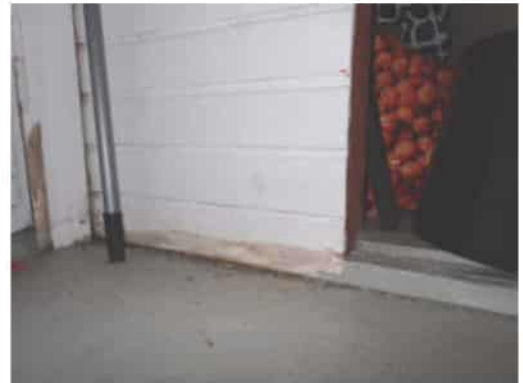
Kellarin lattiaa ja seiniä vasten oli puurakenteita, jotka vaurioituvat herkästi kivirakenteista siirtyvän kosteuden vaikutuksesta. Puurakenteissa oli myös kosteuden aiheuttamia värimuutoksia. ***Kellarista on suositeltavaa poistaa kaikki orgaaninen materiaali.*** Kellaritiloissa käytettävien tuotteiden ja materiaalien tulisi kestää ***hetkellisiä kosteuskuormia vaurioitumatta.***

Kuva 55. Kellarin puurakenteissa kosteuden aiheuttamaa värimuutosta.
