## ASBESTI- JA HAITTA-AINEKARTOITUS

Villa Angelica  
Tamminiementie 3  
00250 Helsinki

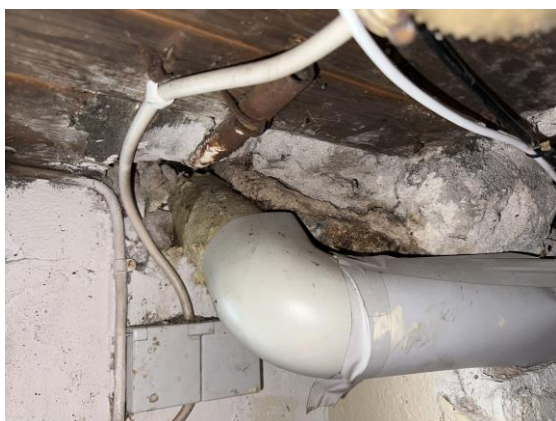
Kellarin teknisentilan putkien läpivientien putkieristeestä kerättiin näyte 1 ja alapohjatilán putkieristeestä näyte 2. Laboratorioanalyysin perusteella kyseinen materiaali sisältää antofylliitti- ja amosiitti- asbestia.

Putkieristeet ovat asbestimassaa. Teknisen tilán asbestipitoiset putkieristeet ovat jo poistettu, mutta jäämiä havaittiin muutamissa kohtaa läpivienneissä.

Määrä: -

Laatu: V

Kunto: B/C

Toimenpiteet: 0/1

Pölyävyys: \*\*\*

Kuva 7. Asbestimassajäämiä teknisessä tilassa.

Asbestipitoisten materiaalien purkutyö tulee tehdä asbestivaltuutetun yrityksen toimesta asbestipurkutyömenetelmin. Ajantasainen purkuluparekisteri on osoitteessa <https://asbestipurkuluparekisteri.ahp.fi/>. Asbestipurkutyön päämenetelmä on osastointimenetelmä. Aikataulutuksessa tulee huomioida lainsäädännön vaatiman jälkimittauksen analysointiaika. Vasta puhtaan näytetuloksen jälkeen osastointi voidaan purkaa. Lisäksi työtä suunniteltaessa on huomioitava turvallisen asbestipurkutyön periaatteet, mitkä velvoittavat rajoittamaan kulkua asbestipurkutyöalueella.

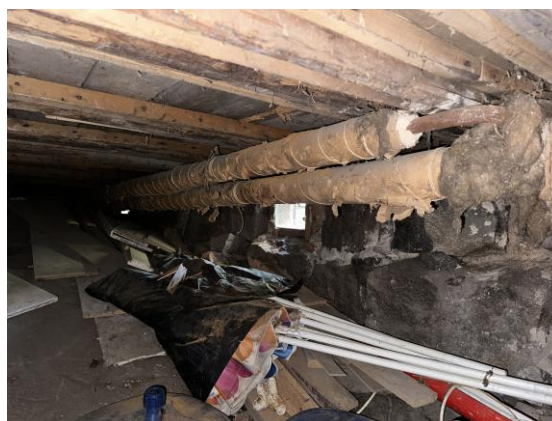
Kuva 8. Asbestipitoisia putkieristeitä alapohjatilassa.

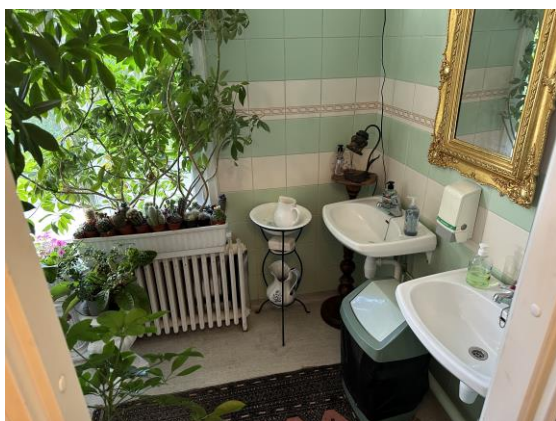
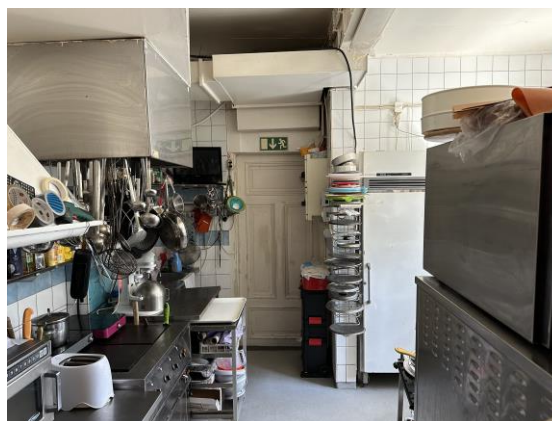
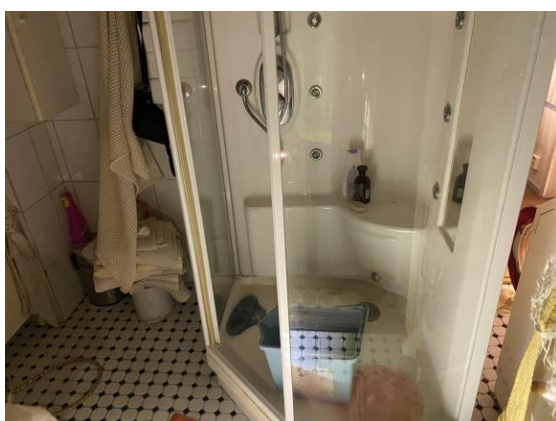
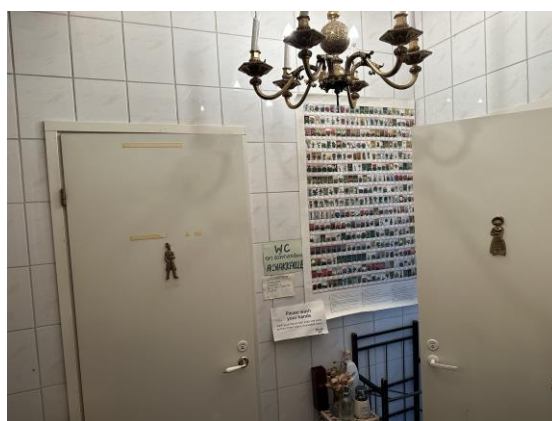
Rakennuksessa olevat seinä- ja lattialaatoitukset ovat uusittuja sekä aikakaudelta jolloin asbestia niiden kiinnitys- ja saumalaasteissa ei ole enää käytetty.

Kuvat 9-12. Seinälaatoituksia rakennuksessa.

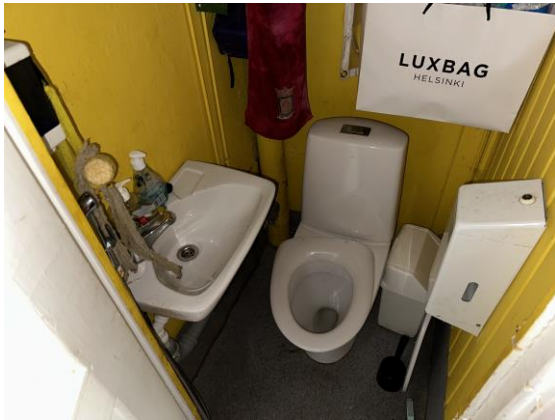
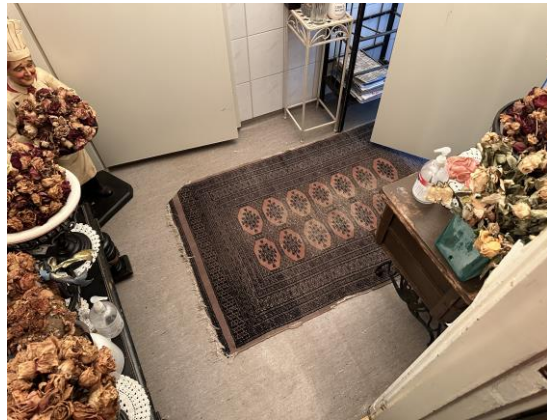
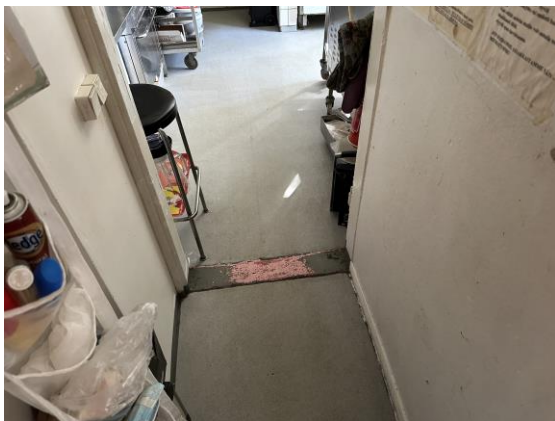
Rakennuksessa on käytetty erityyppisiä lattiapinnoitteita ja nämä ovat aikakaudelta jolloin asbestia kyseisissä materiaaleissa ei ole käytetty.

Kuva 13-15. Rakennuksen lattiapinnoitteet eivät sisällä asbestia.

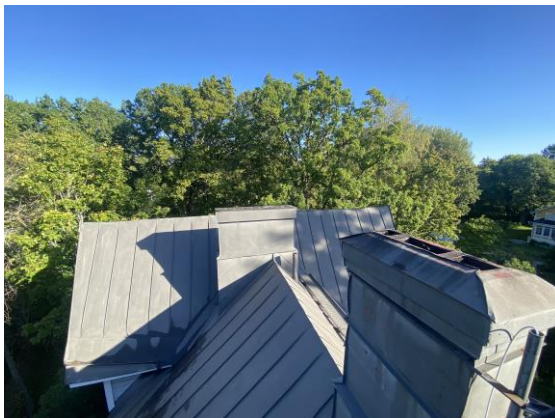
Rakennuksessa on vesikatteena pelti. Vesikatto on saneerattu ja se ei sisällä asbestia.

Kuva 16. Peltikatto ei sisällä asbestia.

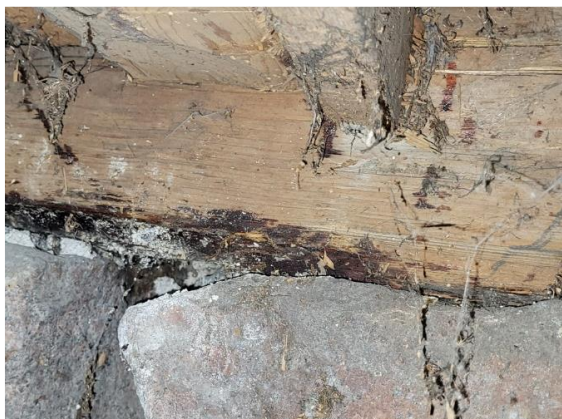
Alapohjatilassa havittiin alimman hirren alapinnassa pikisivelyä/kreosoottiöljyä joka sisältää PAH-yhdisteitä.

Kuva 17. Pikisivelyä/kreosoottiöljyä alimman hirren alapinnassa.

Ohjeen PAH-yhdistepurkutyöhön vaadittavasta henkilösuojautumisesta ja työtavasta löytyy RATU- kortiston ohjekortista 82-0381 Kivihiilipikeä sisältävien rakenteiden purku. Osastointimenetelmä.

Työntekijöiden hengitysilman suojaimena käytetään ylipaineista moottoripuhallinmaamaria kokonaamaria ja suodattimen suodatustasona on vähintään A2/P3-luokan suodatin. Työntekijät käyttävät työssä kertakäyttöisiä suojahaalareita ja suojakäsineitä, mitkä estävät ihokosketuksen lisäksi öljymäisten yhdisteiden imeytymisen ihon läpi. Jätteet pakataan ilmatiiviisti niiden kuljetusta varten. Purkutyön aikana tulee huomioida, että PAH-yhdisteitä sisältävä jäte tulee kuljettaa suoraan vastaanottavaan jätelaitokseen, eikä sitä välivarastoida työmaalle, koska öljymäiset yhdisteet voivat liueta nopeasti muovipakkausten läpi.

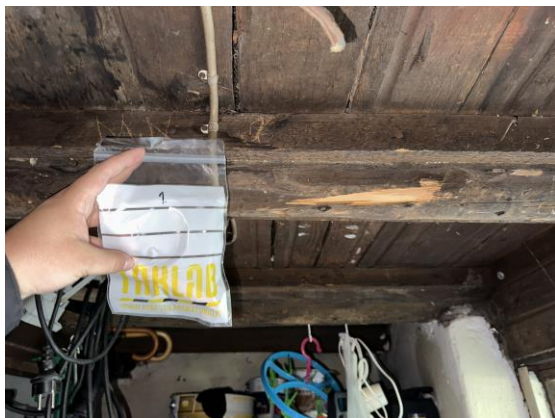
Teknisen tilan alapohjan puupalkista kerättiin kartoituksessa näyte 1. Laboratorioanalyysin mukaan puupalkki sisältää PAH-yhdisteitä alle vaarallisen jätteen raja-arvon 200 mg/kg. Materiaali ei ole PAH-yhdisteiden suhteen vaarallista jätettä.

Kuva 18. Teknisen tilan alapohjan puupalkki ei sisällä PAH-yhdisteitä.

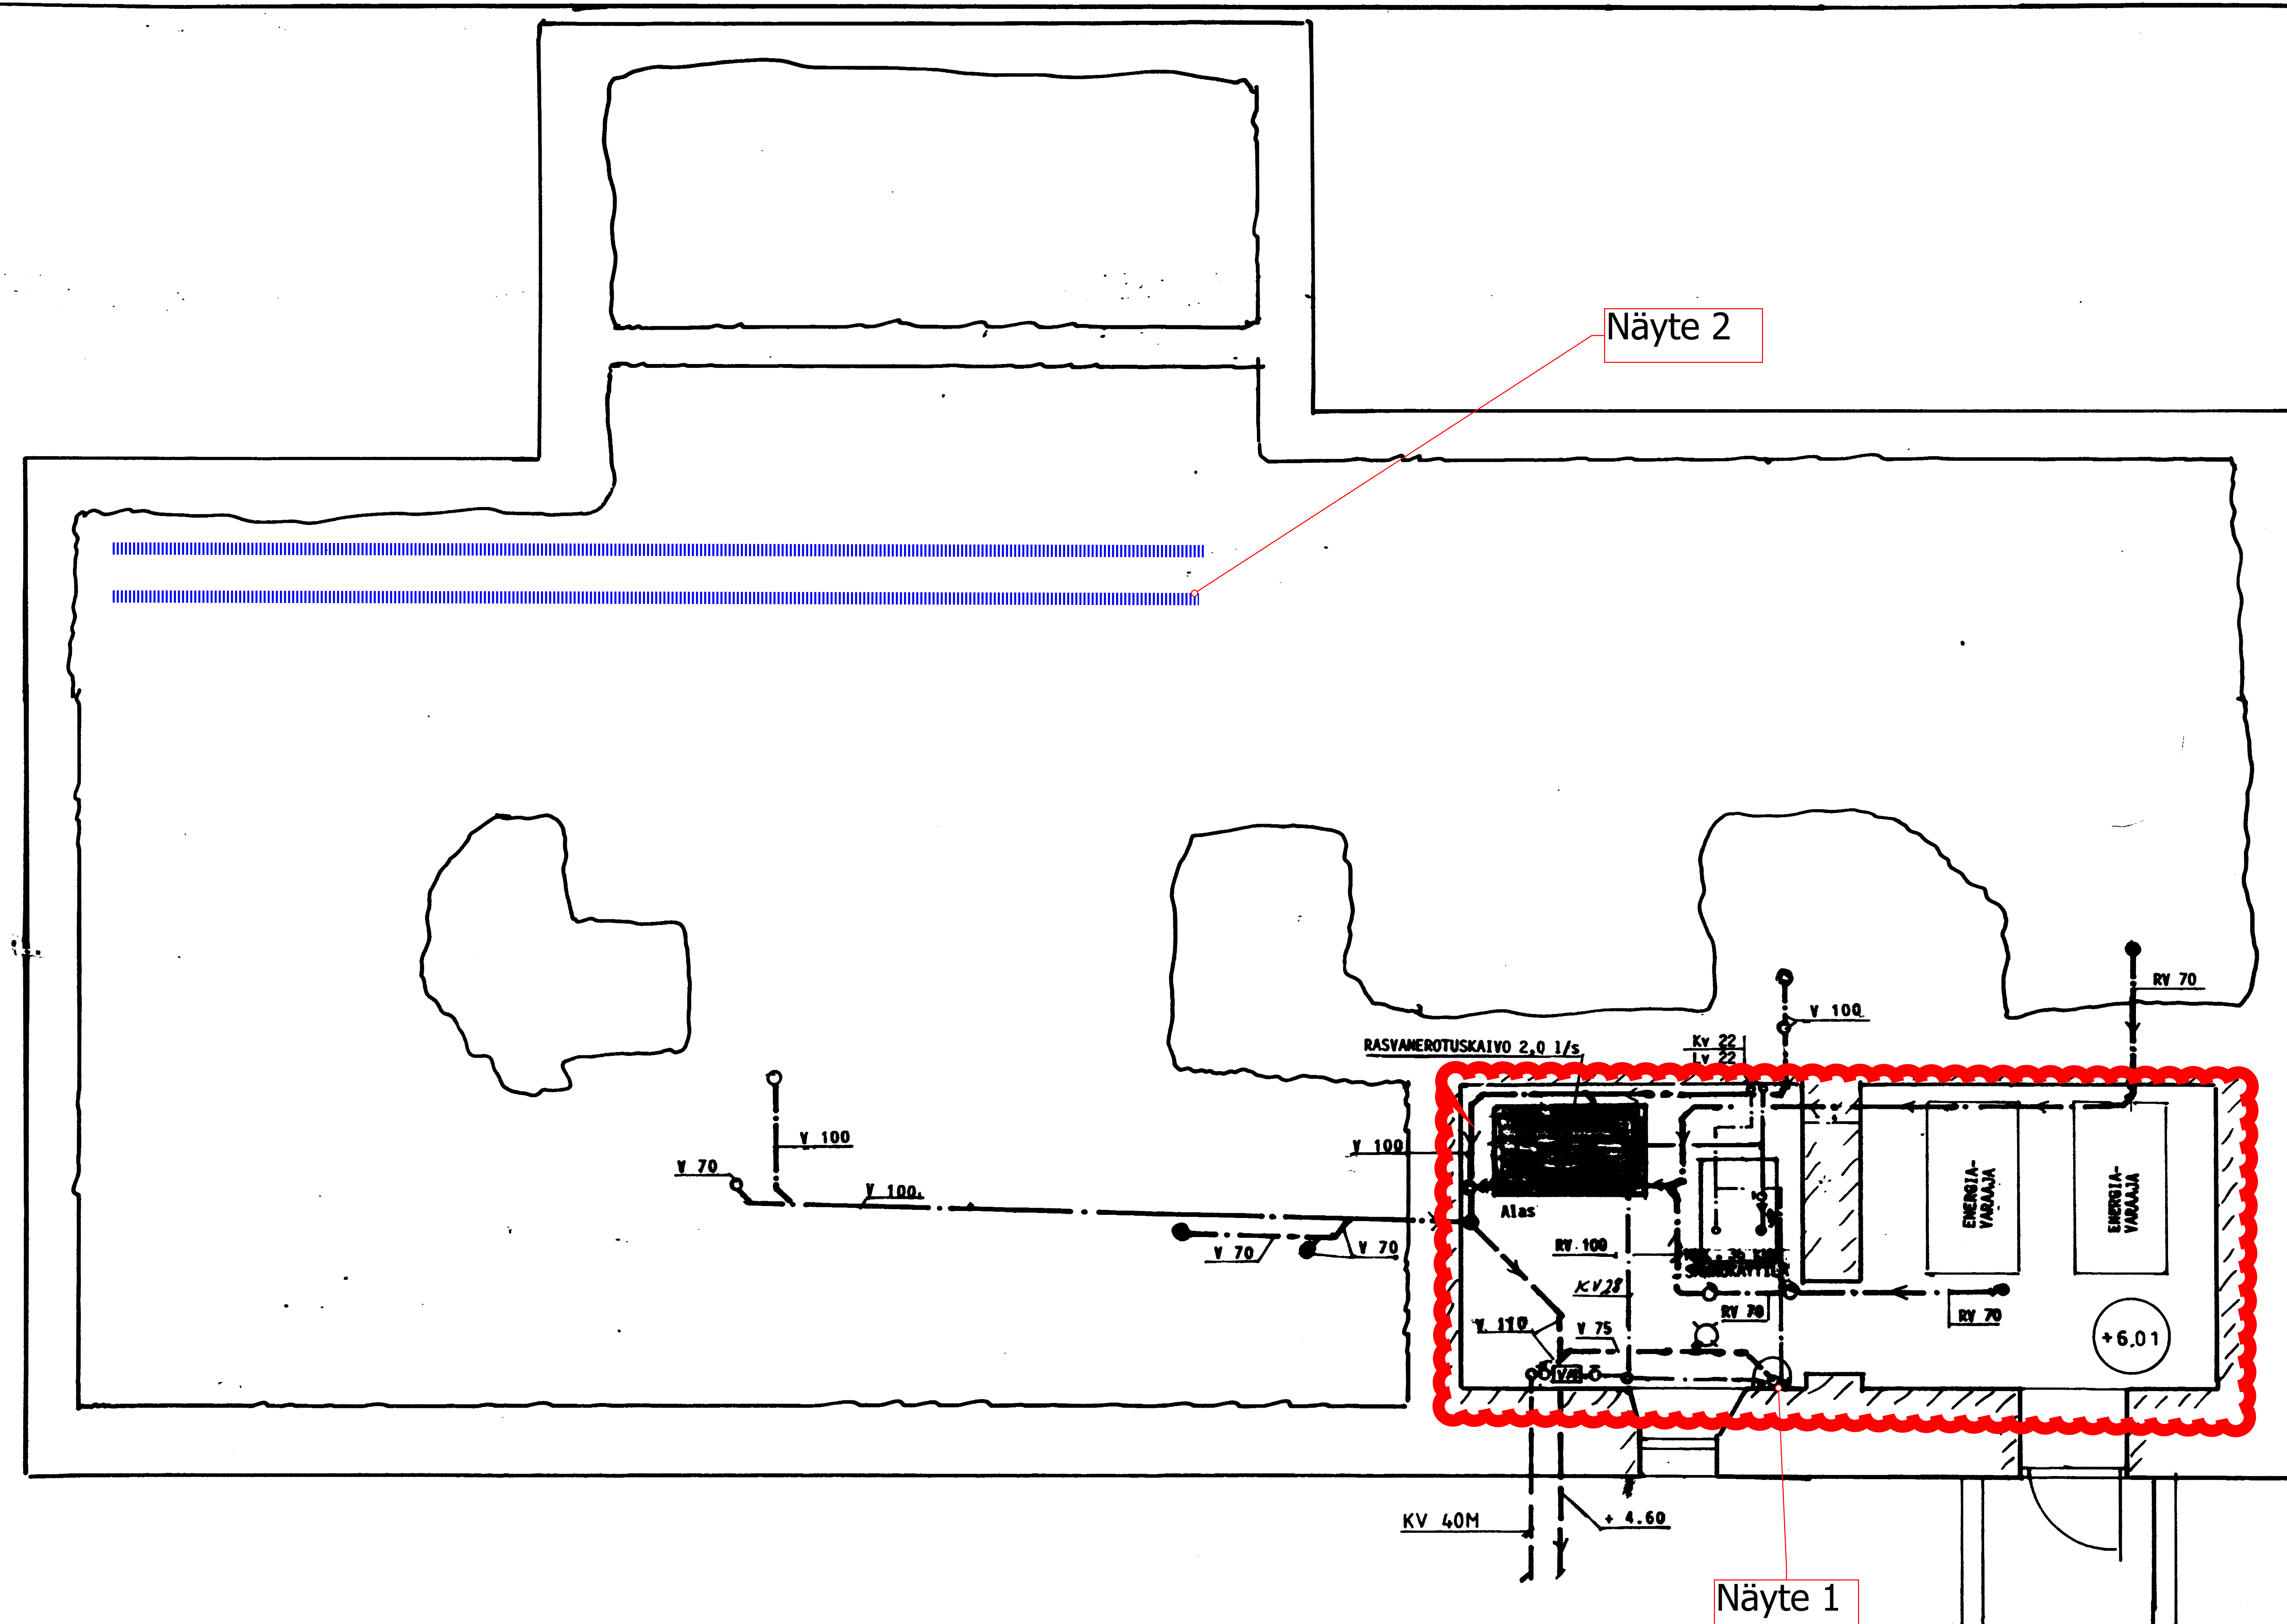
Kellarin pohjapiirustus, johon on merkitty havaitut asbestipitoiset materiaalit sekä näytteenottokohtat numeroiduilla nuolilla.

= asbestipitoinen putkieriste
-

= asbestipitoisia putkieristejämiä
