## KORJAUSTARVEKATSELMUS

**Villa Angelica**  
**Tamminiementie 3, 00250 Helsinki**

20.8.2025

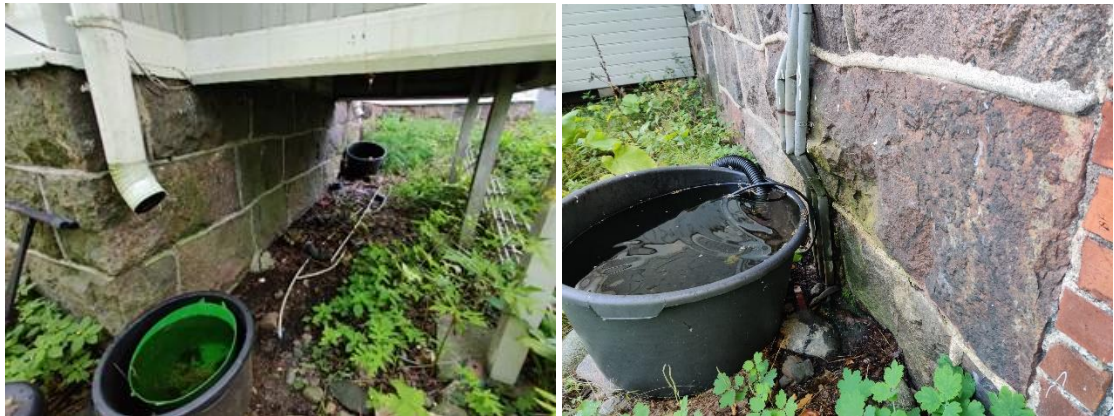
Kuvat 2 ja 3. Sadevedet katolta on ohjattu rännien kautta erillisiin paljuihin, joihin vesi jää seisomaan. Osassa paljuista vesi on päässyt kastelemaan sokkelirakennetta.

Katon sadevedet on ohjattu rännien kautta erillisiin paljuihin, joihin vesi jää seisomaan. Osassa paljuissa vesi on päässyt kastelemaan sokkelirakennetta. Tämä aiheuttaa kosteusrasitusta sokkeliin/rakennuksen vierustalle.

- Erillisten portaikoiden viereisten maanpintojen muokkaukset siten, ettei maanpinta ole laudoituksen tasossa.
- Sadevesien poisohjauksen parantaminen rakennuksen ympärillä kosteusrasituksen vähentämiseksi
- Salaojituksen tarpeen määrittäminen. Yleisesti tämän aikakauden rakennukset on toteutettu ilman salaojitusta, mutta yleensä sen puute ei ole aiheuttanut vaurioita.

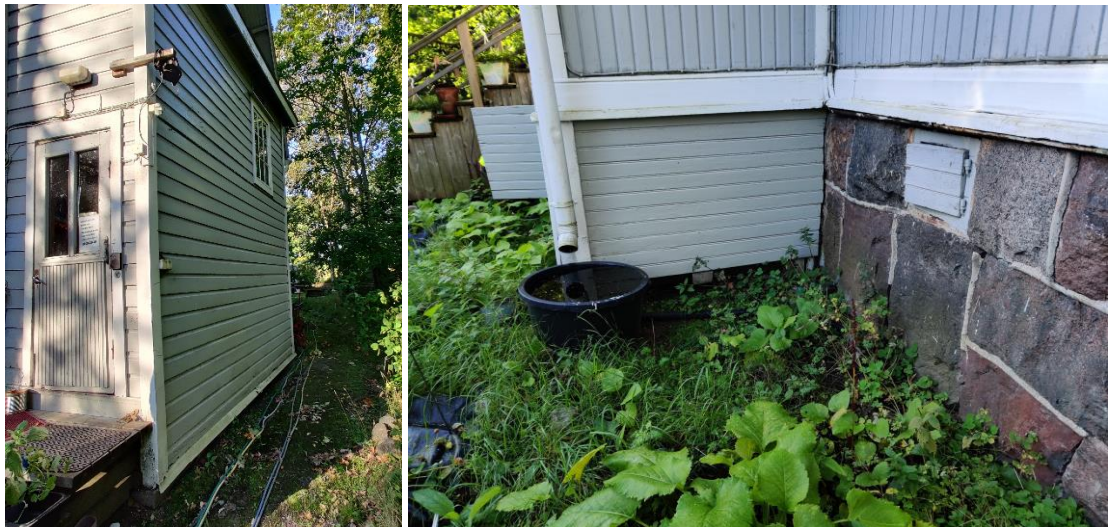
Kuvat 4 ja 5. Rakennuksen pohjoispäädystä ja itäisivulla on erilliset portaikot, joissa laudoitus on lähellä maata.

Rakennuksen maanpinta on lievästi poispäin rakennuksesta tai tasainen rakennuksen vierellä. Julkisivun laudoitus on yleisesti turvassa maanpinnan kosketukselta korkean sokkelirakenteen takia. Rakennuksen itäisivulla ja pohjoispäädystä on erilliset portaikot, jossa laudoitus on lähes maan tasolla. Tämä lisää kosteusrasitusta laudoitukseen.

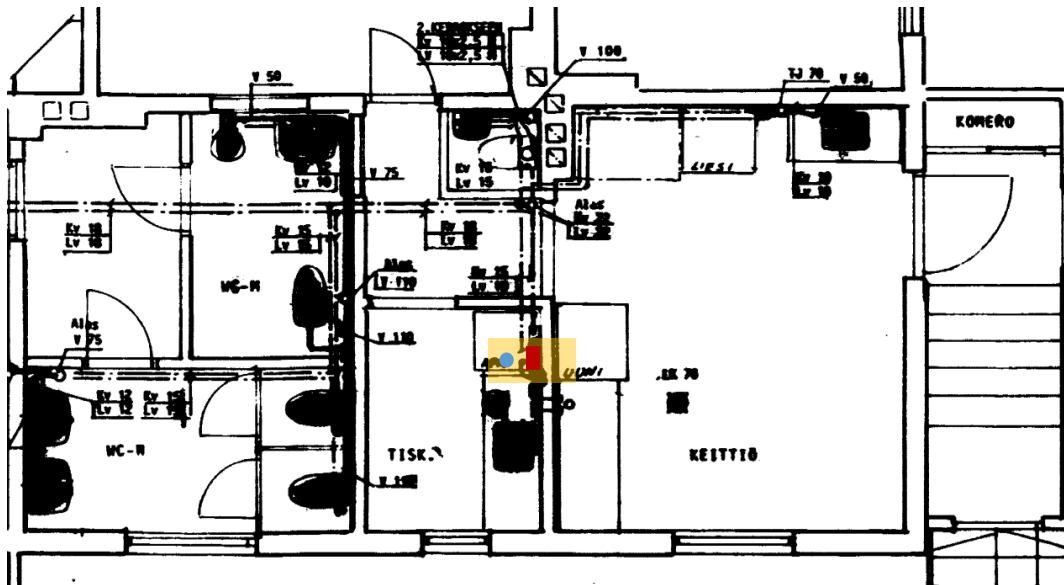
Katselmuksessa havaittiin vesivuoto käyttövesiputken liittimestä, joka on kastellut alapohjaa. Vuotokohta oli keittiön väliseinän vieressä samassa tilassa, jossa viemäriin liittimestä aiheutunut vesivahinko oli tapahtunut 2024. Vuotokohdan viereisessä kaakeliseinässä oli vuotojälki, joka viittaa pitkään jatkuneeseen vuotoon. Vuotokohtaan ja sen ympäristöön tehtiin pintakosteusmittaus. Pintakosteudet olivat koholla noin 0,5 m x 1,0 m alueella vuotokohdan ympäriltä. Alue on merkitty pohjapiirustukseen (Kuva 6).

Kuva 6. Käyttövesiputken vuotokohta pohjakuvassa punaisella. Sinisellä merkitty lattiakaivo. Keltaisella merkitty alue, jossa havaittiin kohonneita kosteusarvoja pintakosteusmittauksella. (Pohjapiirustuksena ote työpiirustuksesta Kahvila 1. 2. kerros, Oy LVI-VVS Plan AB, 7.6.1993).

- Salaojituksen tarpeen määrittäminen
- Keittiön lattiarakenteen tarkastaminen ja korjaaminen käyttövesiputken vuodon mahdollisesti aiheuttamien vaurioiden varalta.

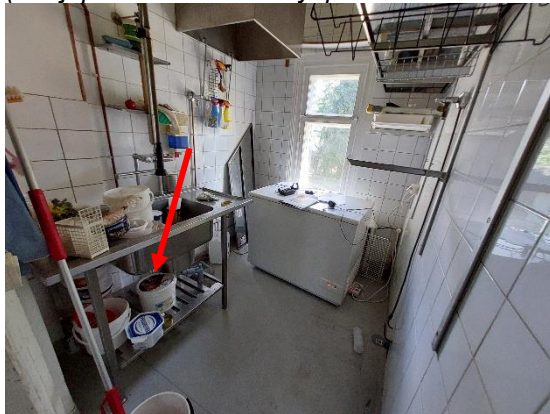
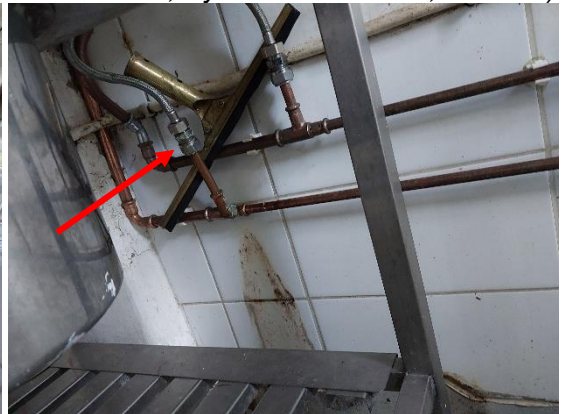
Kuva 7 (vasen). Yleiskuva tiskihuoneesta, jossa vuoto havaittiin. Vuotokohta on allaspöydän takana noin 20 cm korkeudella lattian pinnasta. Kohta on merkitty nuolella.

Kuva 8 (oikea). Kuva vuotokohdasta. Vuotava liitos merkitty nuolella. Kaakelissa olevan vuotojäljen perusteella vuoto on jatkunut pitkään.

Katselmuksella havaittiin vuotava käyttövesiputki keittiössä. Vuoto oli samassa tilassa, jossa oli tapahtunut vesivahinko vuonna 2024. Vuotokohdan liitosten uusimista suositellaan välittömänä toimenpiteenä.

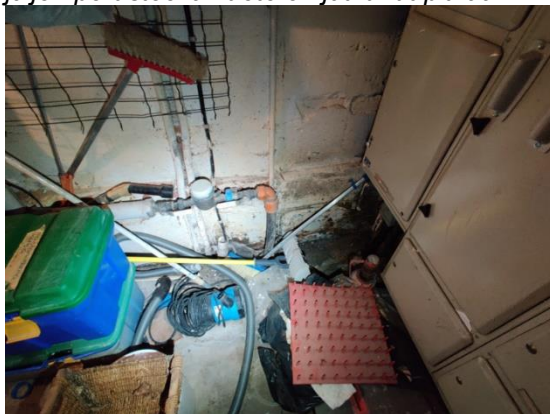
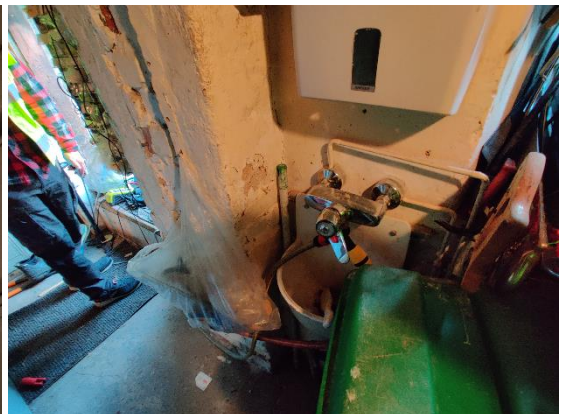
Teknisen tilan ulkoseinässä todettiin kosteusvaurio. Vaurio aiheutuu katolta johdetun sadevesiviemäriin / paljun vesistä, jotka kastelevat seinärakennetta.

Kuvat 9 ja 10. Teknisen tilan ulkoseinässä kosteusvaurioita.

- Sadevesien poisohjauksen parantaminen rakennuksen ympärillä kosteusrasituksen vähentämiseksi
- Teknisen tilan kosteusvaurioiden korjaaminen ulkopuolisen kosteusrasituksen vähentämisen jälkeen
- Keittiön lattiarakenteen tarkastaminen ja korjaaminen käyttövesiputken vuodon mahdollisesti aiheuttamien vaurioiden varalta.
- Ensimmäisen kerroksen lattian notkahtamisen tarkempi tutkiminen mahdollisen vaurion laajuuden selvittämiseksi.

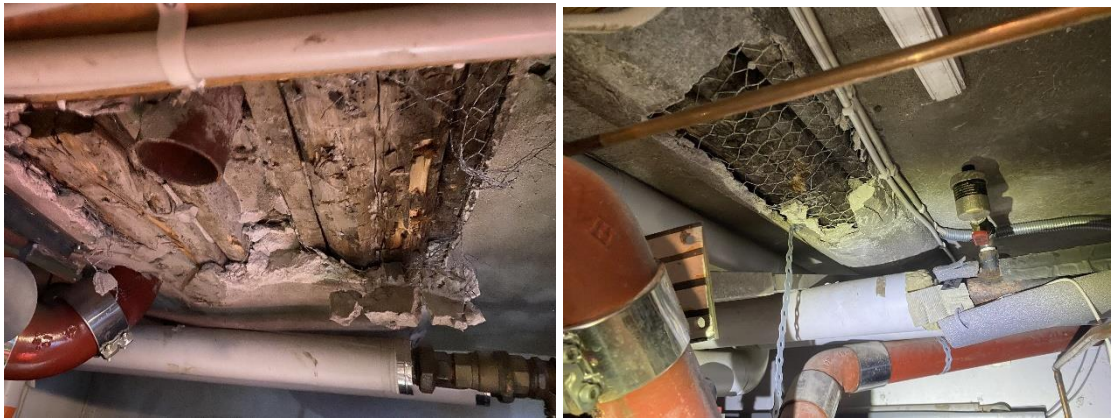
Puupalkkien pinnalla on rappauskerros, joka on vaurioitunut. Vaurion aiheuttaja ei ole tiedossa. Rappauksesta on otettu asbestinäyte vuonna 2022, jonka mukaan rappaus ei sisällä asbestia. Kohteeseen tehtiin korjaustarvekatselmuksen yhteydessä erillinen haitta-ainekartoitus Asbrak Oy:n toimesta.

Kuvat 11 ja 12. Puupalkin rappaus vaurioitunut. Käytöstä poistettu viemäri tulppaamatta.

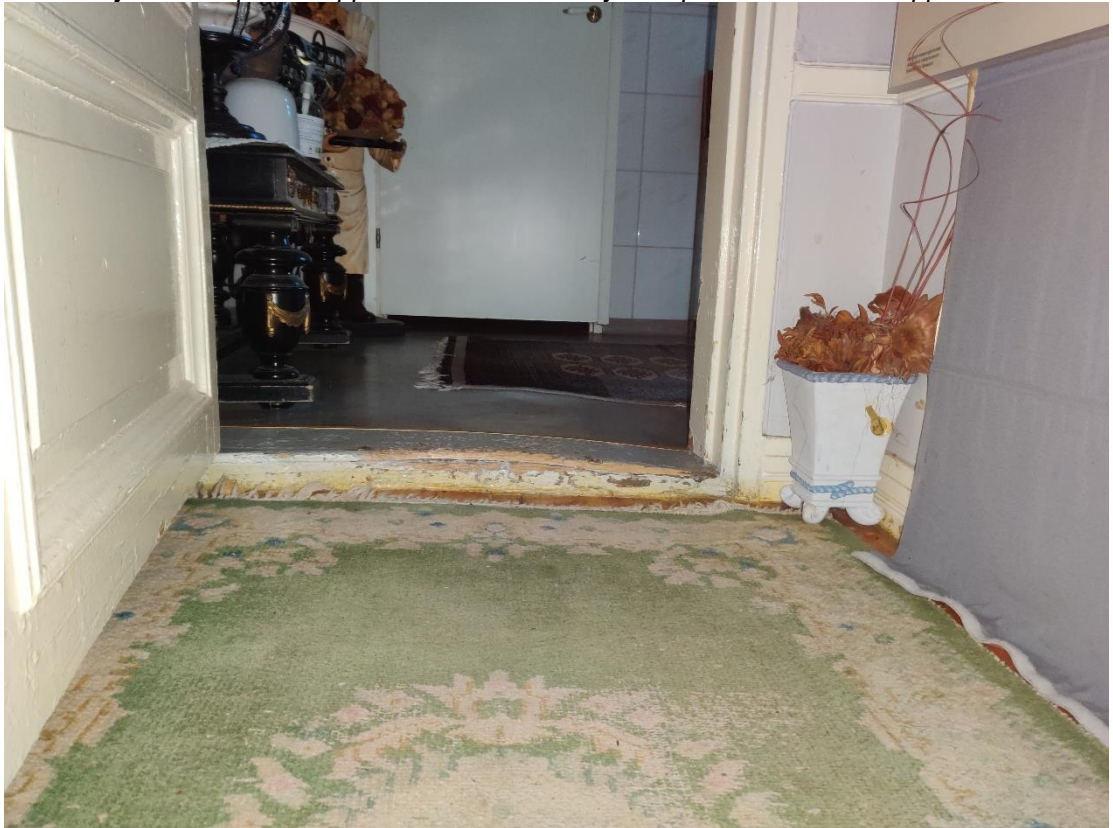
Ensimmäisen kerroksen vessojen edessä havaittiin lattiassa notkahdus. Notkahduksen syytä ei saatu selville.

Kuva 13. Ensimmäisessä kerroksessa vessojen edessä havaittiin lattiassa notkahdus.

- Ensimmäisen kerroksen lattian ja välipohjan notkahtamisen tarkempi tutkiminen mahdollisen vaurion laajuuden selvittämiseksi.
- Huonokuntoisten julkisivulautojen uusiminen.

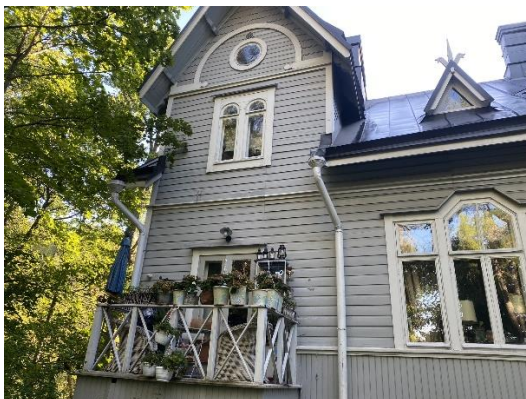
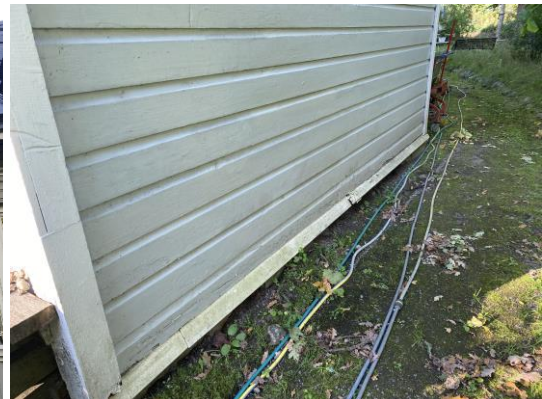
Ulkopuolelta tarkastettuna puuverhous on pääosin vielä hyväkuntoinen. Maalipinnassa ei havaittu lohkeamista tai hilseilyä. Laudoituksessa ei myöskään havaittu vaurioita, lukuun ottamatta pohjoispäädyn portaikon laudoituksen alareunaa. Maanpinta on liian lähellä laudoitusta ja on kosteusrasitettu maanpinnan kosteudelle alaosaan.

Kuvat 14 ja 15. Julkisivun puuverhouksen maalipinta ja kunto on pääosin vielä hyväkuntoinen. Pohjoispäädyn portaikon laudoitus on lähellä maanpintaa ja on paikoin kosteusvaurioitunut alapinnasta.

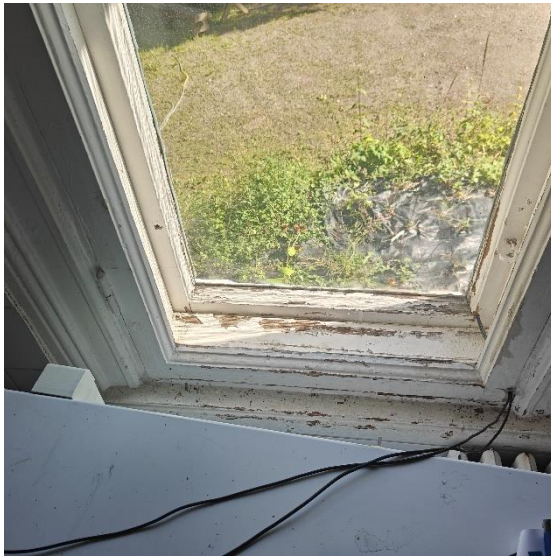
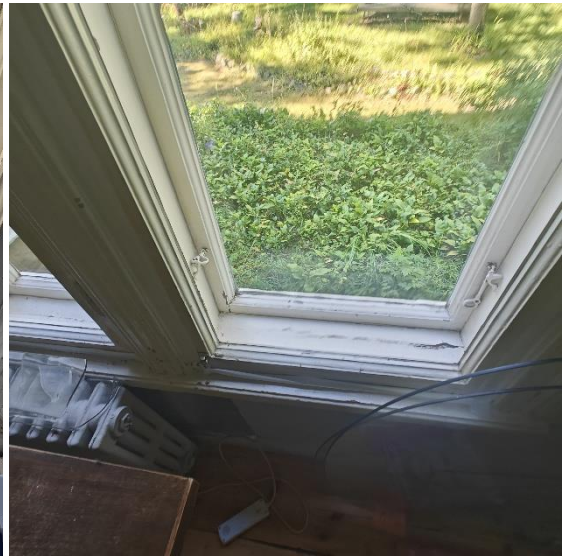
Ovien ja ikkunoiden puuosissa on yleisesti halkeilua ja kulumista sekä maalipinnan lohkeilua. Osassa ikkunoista sisäpuutteiden raot oli teipattu luultavasti vedon tunteen vähentämiseksi.

Kuvat 16 ja 17. Rakennuksen ikkunoissa havaittiin maalipinnan kulumista ja osittain puuosissa pientä halkeilua. Osa ikkunoiden sisäpuutteiden raoista on teipattu luultavasti vedon tunteen takia.

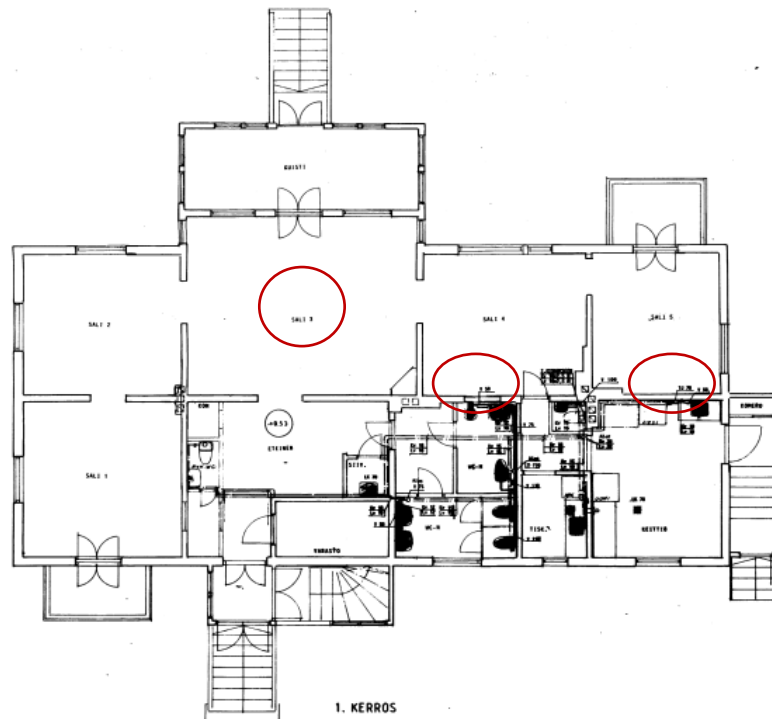
Ensimmäisen ja toisen kerroksen välisessä välipohjassa havaittiin notkahtamista kolmessa kohdassa (Kuva 22). Välipohjan alapinnassa on paikoin paikkaamattomia reikiä ja maalipinnan halkeilua.

Kuva 22. Välipohjan notkahduskohdat merkittynä ensimmäisen kerroksen pohjakuvaan. (Pohjapiirustuksena ote työpiirustuksesta Kahvila 1. 2. kerros, Oy LVI-VVS Plan AB, 7.6.1993).

- Välipohjarakenteiden toteutustavan ja kunnan tarkempi tutkiminen notkahtamisten syiden ja mahdollisen vaurion laajuuden selvittämiseksi.

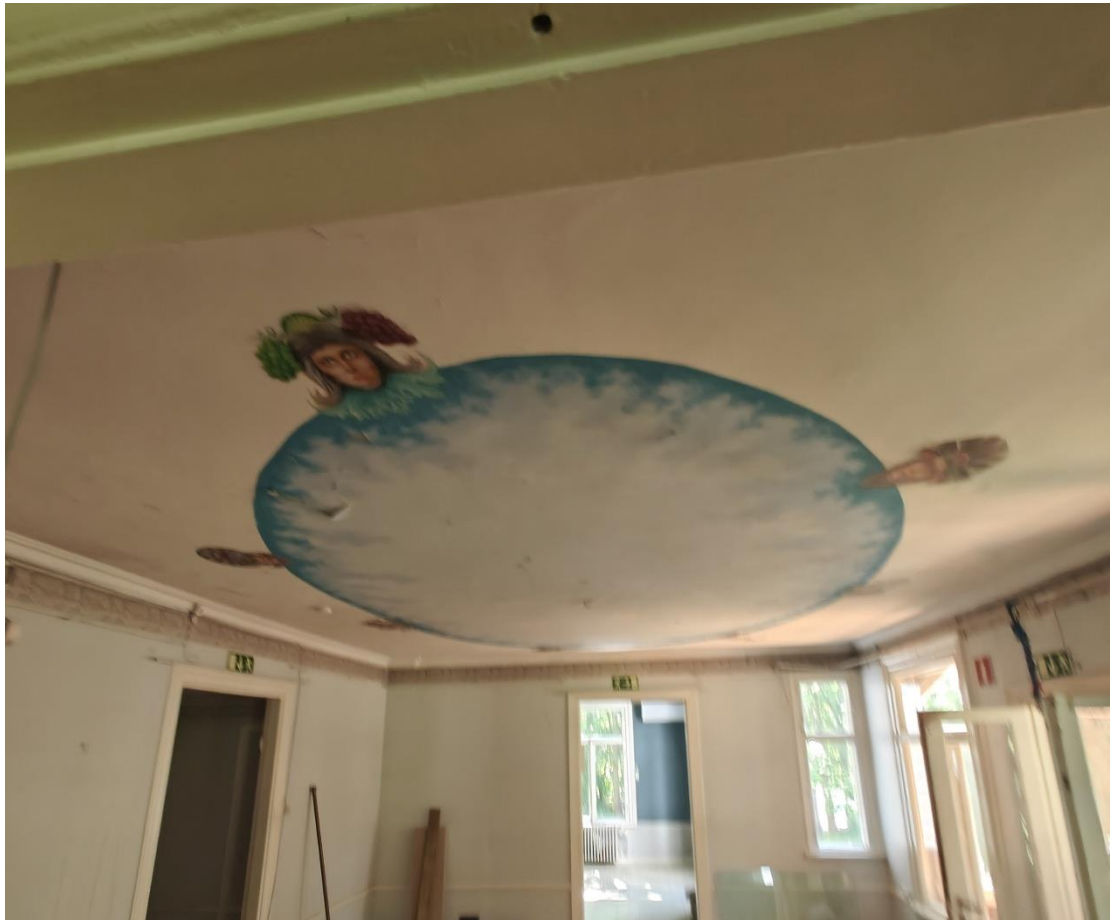
Kuva 23. 1. ja 2. kerroksen välinen välipohja. Muutamassa kohdassa havaittiin välipohjassa notkahduksia.

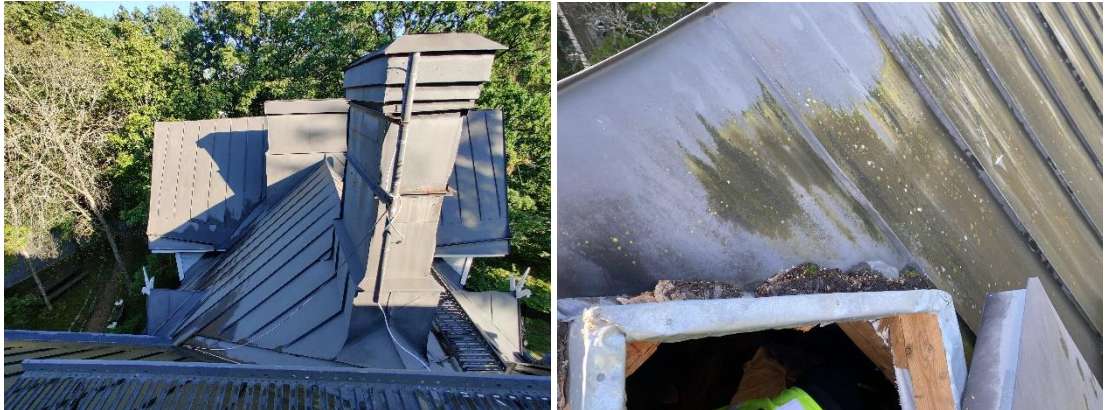
Kuvat 27 ja 28. Peltikatteen maalipinta on yleisesti hyvässä kunnossa. Varjokohdissa peltikatteessa on likaa ja sammaloitumista.

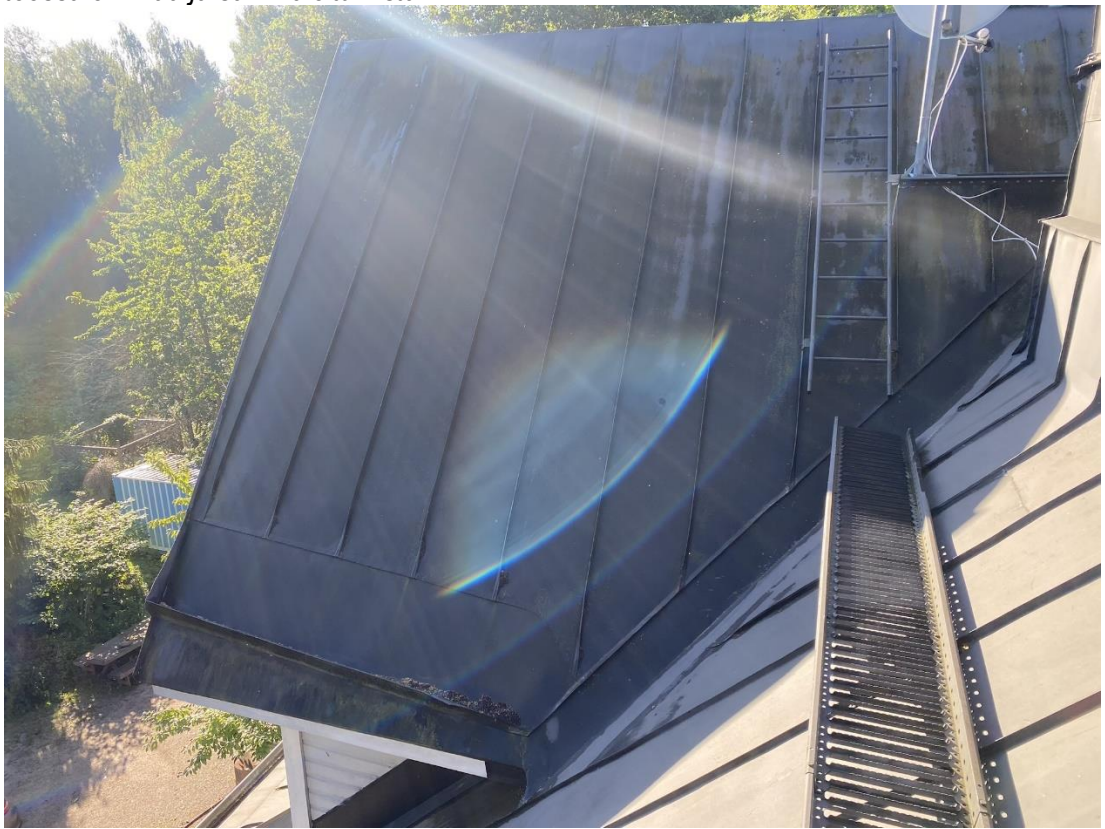
Kuva 29. Vesikouruissa (ns. jalkaränneissä) hieman kertynyttä roskaa.

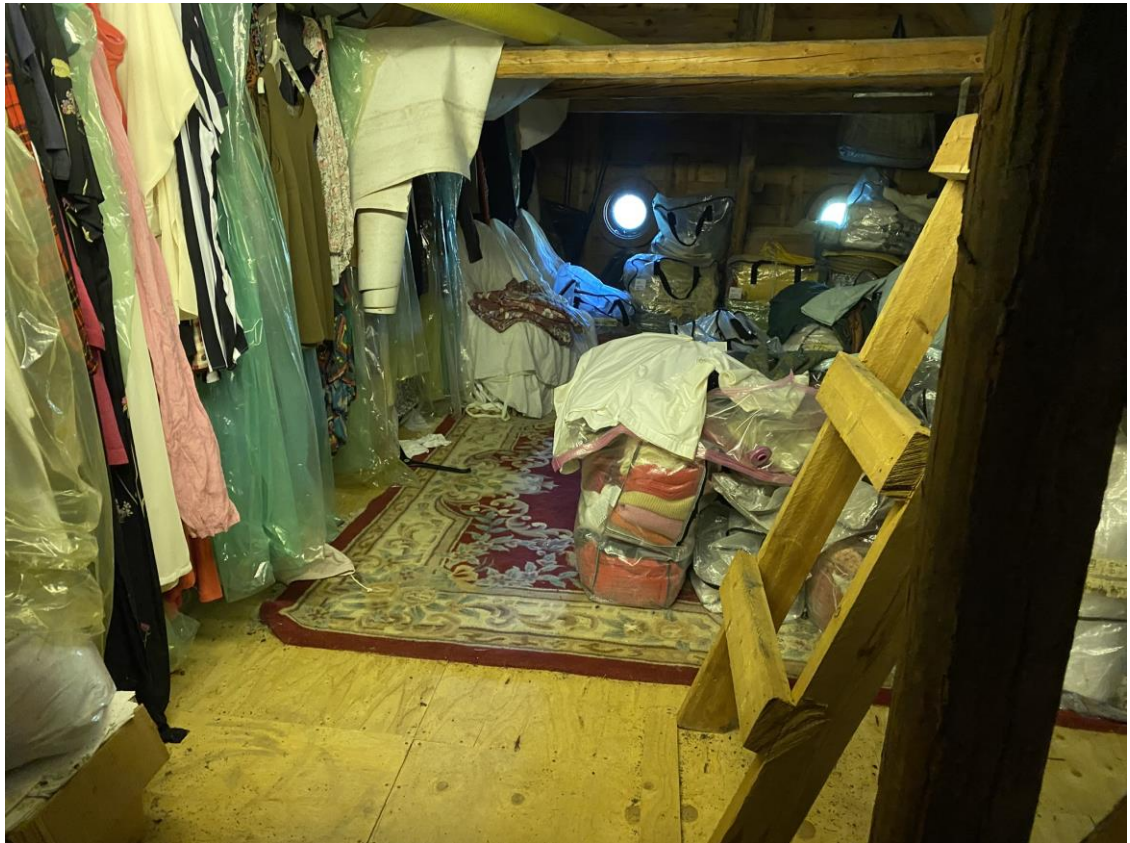
Kuva 30. Ullakkotilassa on paljon tavaraa, joka lisää palokuormaa.

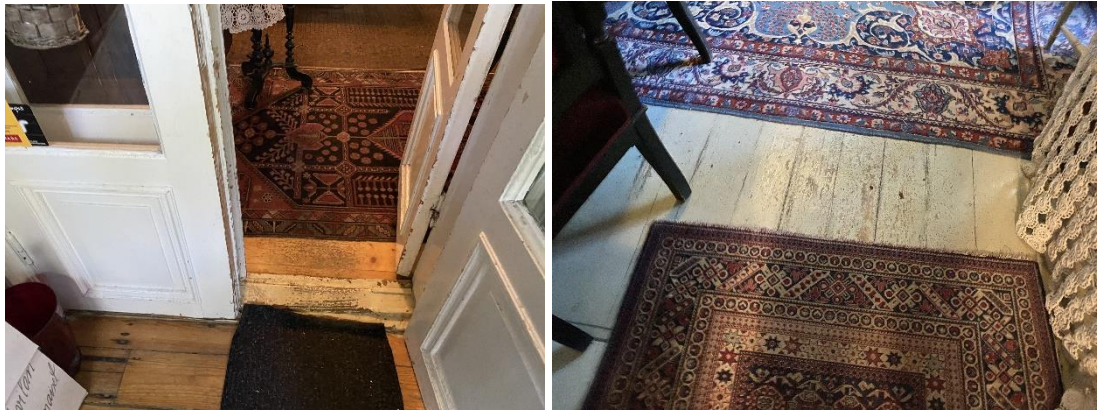
Kuvat 33 ja 34. Ensimmäisen kerroksen lattiapinnoissa kulumaa.

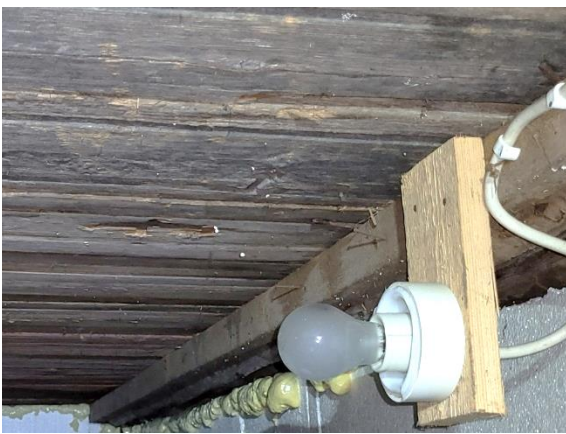
*Alapohjassa sijaitsevassa jälkeempään tehdyssä varastotilassa kannatinlaudoissa on pintavaurioita.*

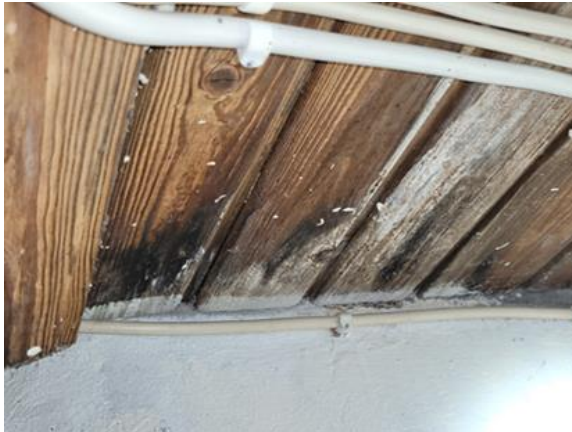
Lämmönjakohuoneen ikkunasyvennyksen ylä-osa. Perusmuuria vasten olevissa laudoissa on kosteudesta aiheutunutta mustumaa.

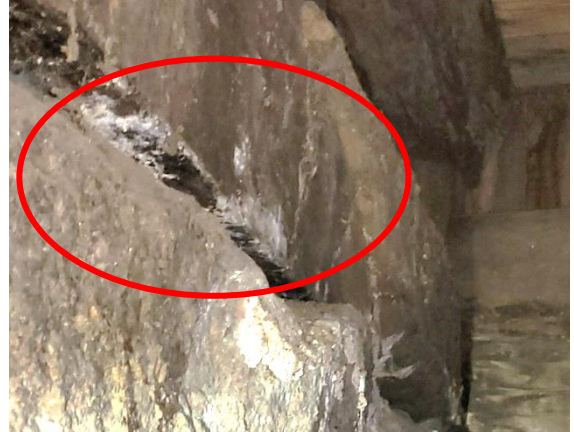
*Pääsisääkäynnin kohdalla alapuolisissa hirsissä oli paikallisia kosteusjälkiä.*

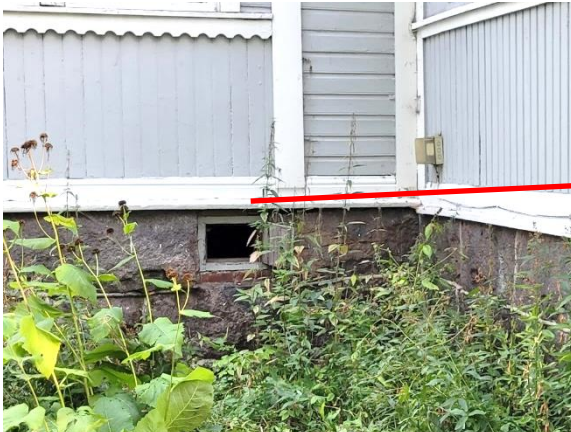
*Pääsisääkäynnin kohdalla julkisivuverhouksen alaosassa oleva tippalista ei suojaa kunnolla hirsikehikkoa. Kivijalassa on paikoin tuuletusluukuja.*

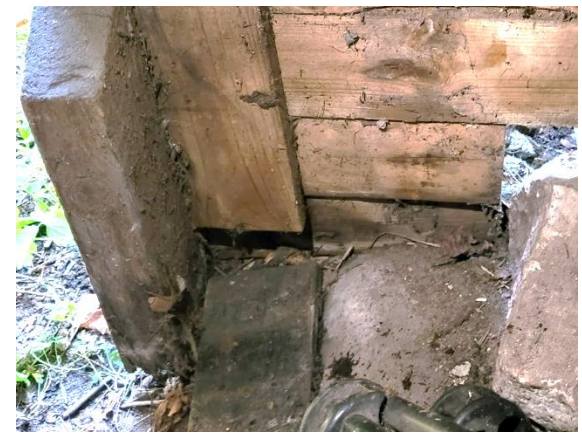
*Osa varaston puurakenteista on lähes maassa kiinni. Puurakenteessa on kosteusjälkiä.*

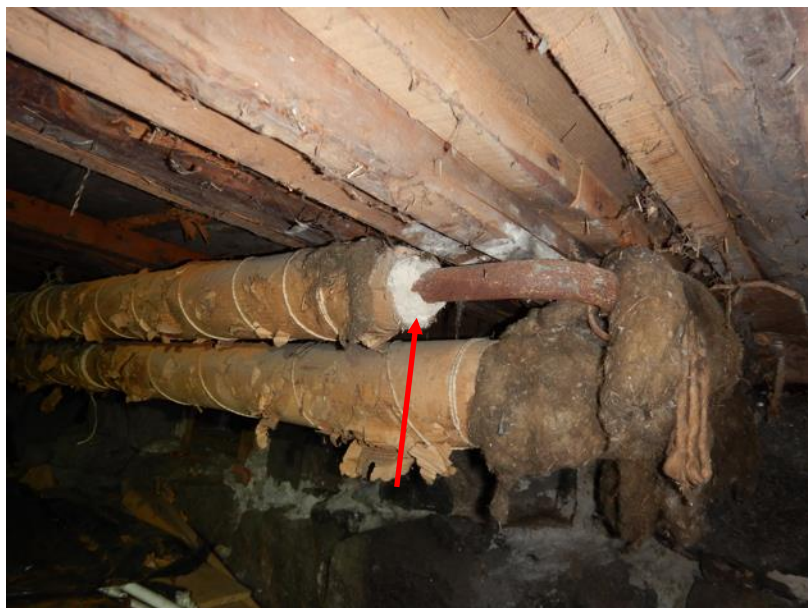
Kiinteistön lämpöjohdot on rakennettu teräsputkesta kierre- ja hitsausliitoksiin. Putkistot ovat osin vanhoja (arviolta 1950-luvulta tai jopa vanhempia), lämmönjakohuoneen osalta putket on uusittu kattilan ja varaajien asentamisen yhteydessä. Runkojohdot kulkevat alapohjatilassa. Nousulinjat kulkevat seinällä näkyvillä tai rakenteissa. Lämpöverkostojen sulku- ja linjasäätöventtiilit ovat vanhoja palloventtiileitä (kuva 2). Venttiileitä ei ole varustettu säätökilvillä. Lämpöjohtoverkostot on eristetty lämmönjakohuoneessa villaeristein, jonka pinnoitteena on käytetty näkyvin osin muovia. Alapohjatilassa putkieristeet ovat massaa ja pahvia (kuva 3). Eristeet sisältävät todennäköisesti asbestia.

Kuva 3. Vanhat eristeet sisältävät todennäköisesti asbestia.

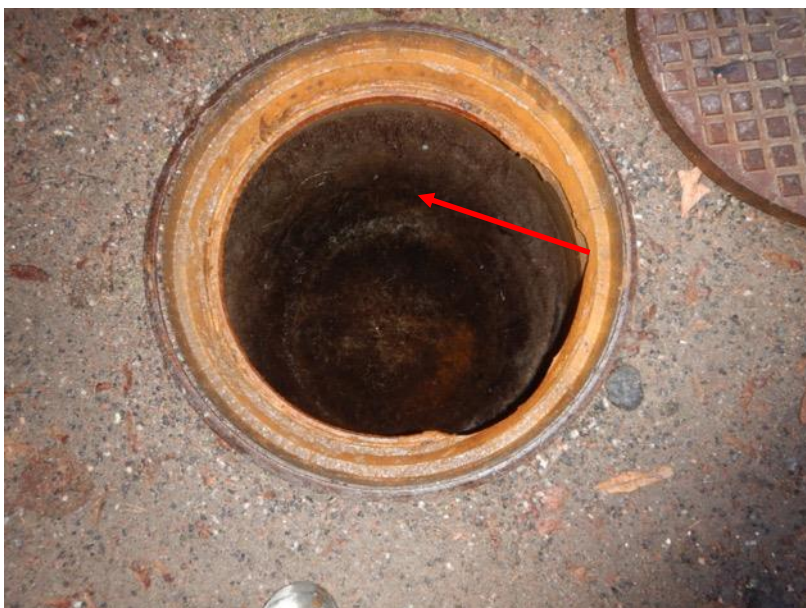
Viemärikaivot ovat tarkastetuin osin betonikaivoja (kuva 6), kaivossa on runsaasti juurikasvustoa ja JVTK2 kaivon kansi on maan pinnan alla piilossa.

Kuva 6. Yleiskuva viemärikaivoista, kaivossa on juurikasvustoa.

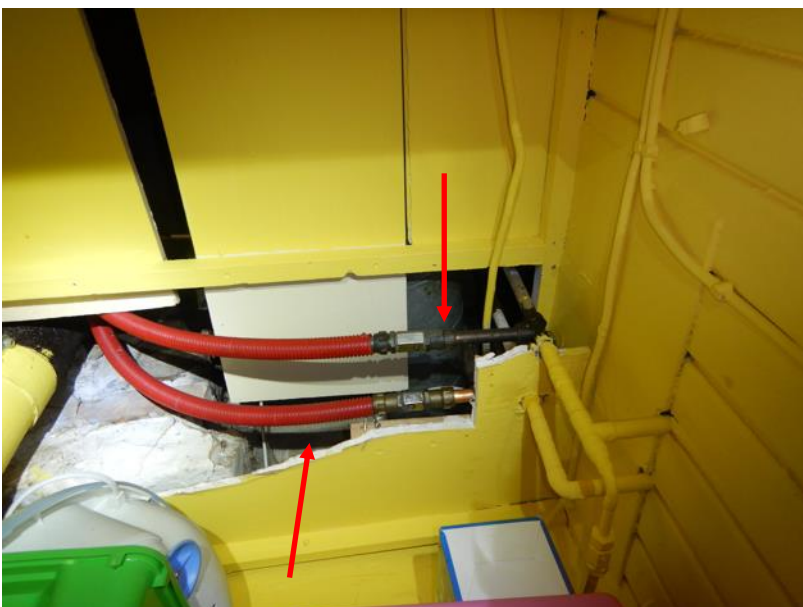
Kuva 8. Muoviputkien kannakointi on puutteellinen, tukipisteet puuttuvat muoviputken ja metalliputken välistä.

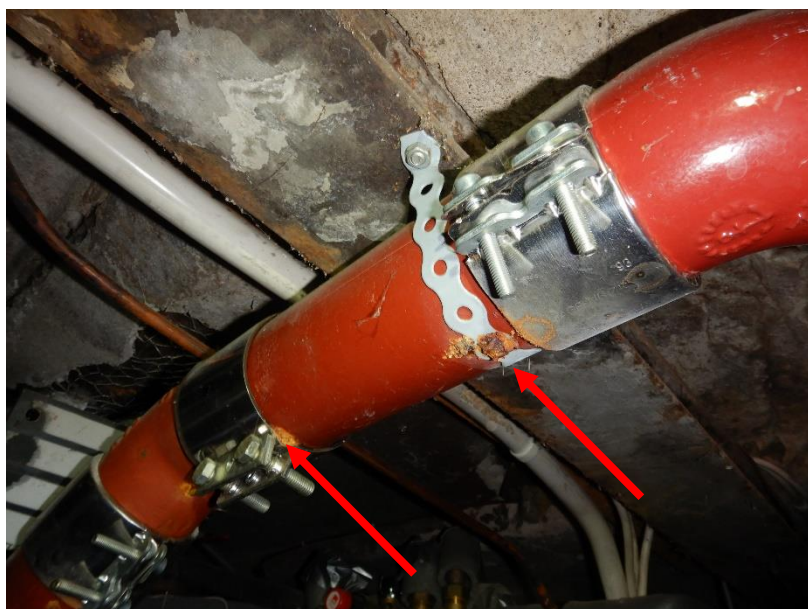
Lämmönjakohuoneessa havaittiin rasvaviemäreiden olevan läpisyöpyneitä (kuva 12). Jätevesiviemäri halkesi (kuva 13) tutkimuksen yhteydessä puhdistusluukun kohdalta luukkua suljettaessa (korjaus tilattiin ja tehtiin samana päivänä), mikä viittaa erittäin voimakkaaseen ja laaja-alaiseen korroosioon.

Kuva 12. Rasvaviemärit ovat läpisyöpyneet.

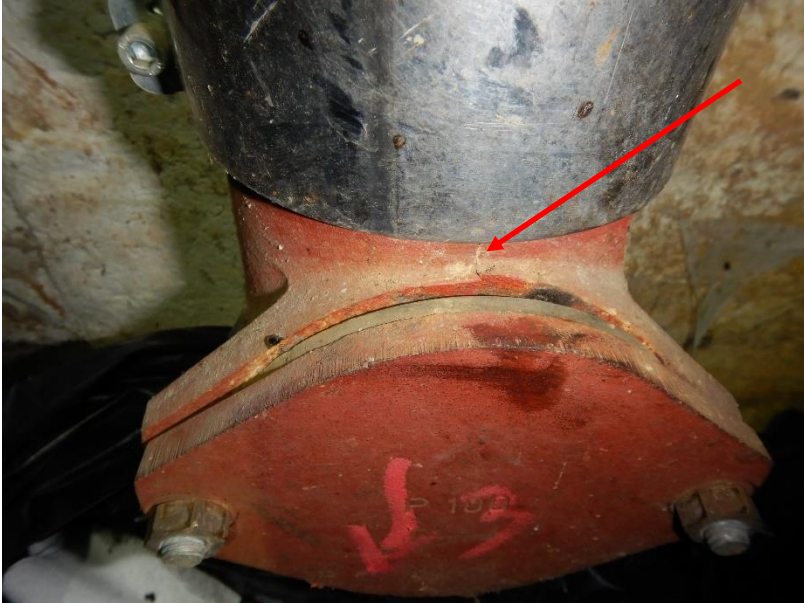
Kuva 13. Viemäri halkesi luukun kiristämisen yhteydessä voimakkaan syöpymisen vuoksi. Viemäri korjattiin tutkimuksen aikana.

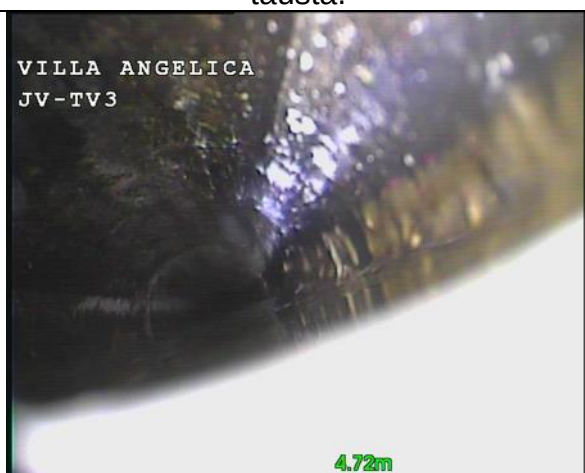
JV-TV3: Viemärissä on painumaa.

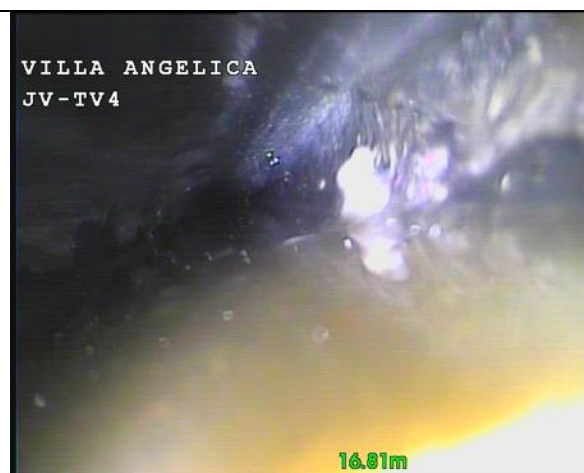
JV-TV4: Viemärissä on painumaa.

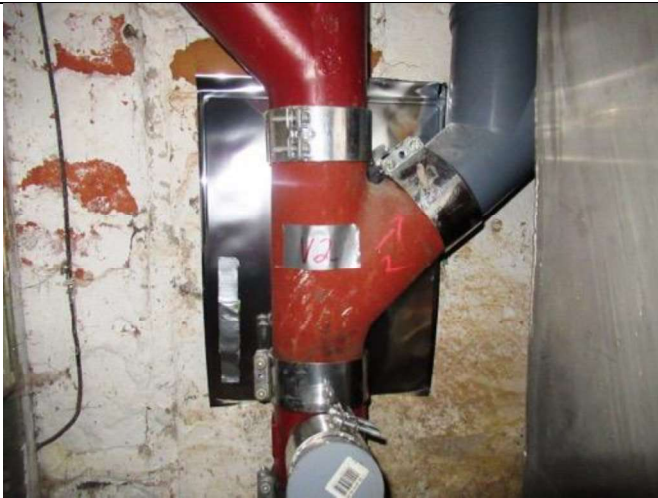
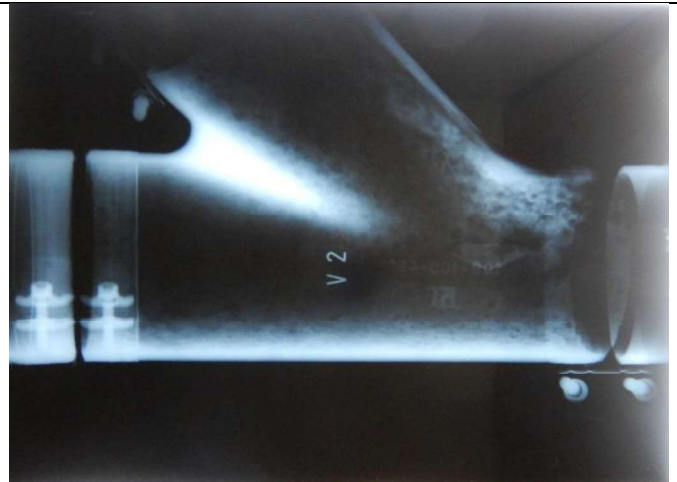
## V2

Kuvausalueen jv-viemärilinjän suorista pystyputkiosista ei havaittu syöpymiä. Kuvausalueen T-haaraosasta havaittiin laaja-alaista sekä pistemäistä syöpymää < 70 % seinämän paksuudesta. Kuvausalueen T-haaraosan seinämän **syöpyminen on paikoitellen voimakkaasti laminaarisesti edennyt**. Kuvausalueella putkilinjan sisällä erottuu paikoitellen kohtalaisesti sakkakertymää. Jäljellä oleva seinämävahvuus on noin 1,5 mm.

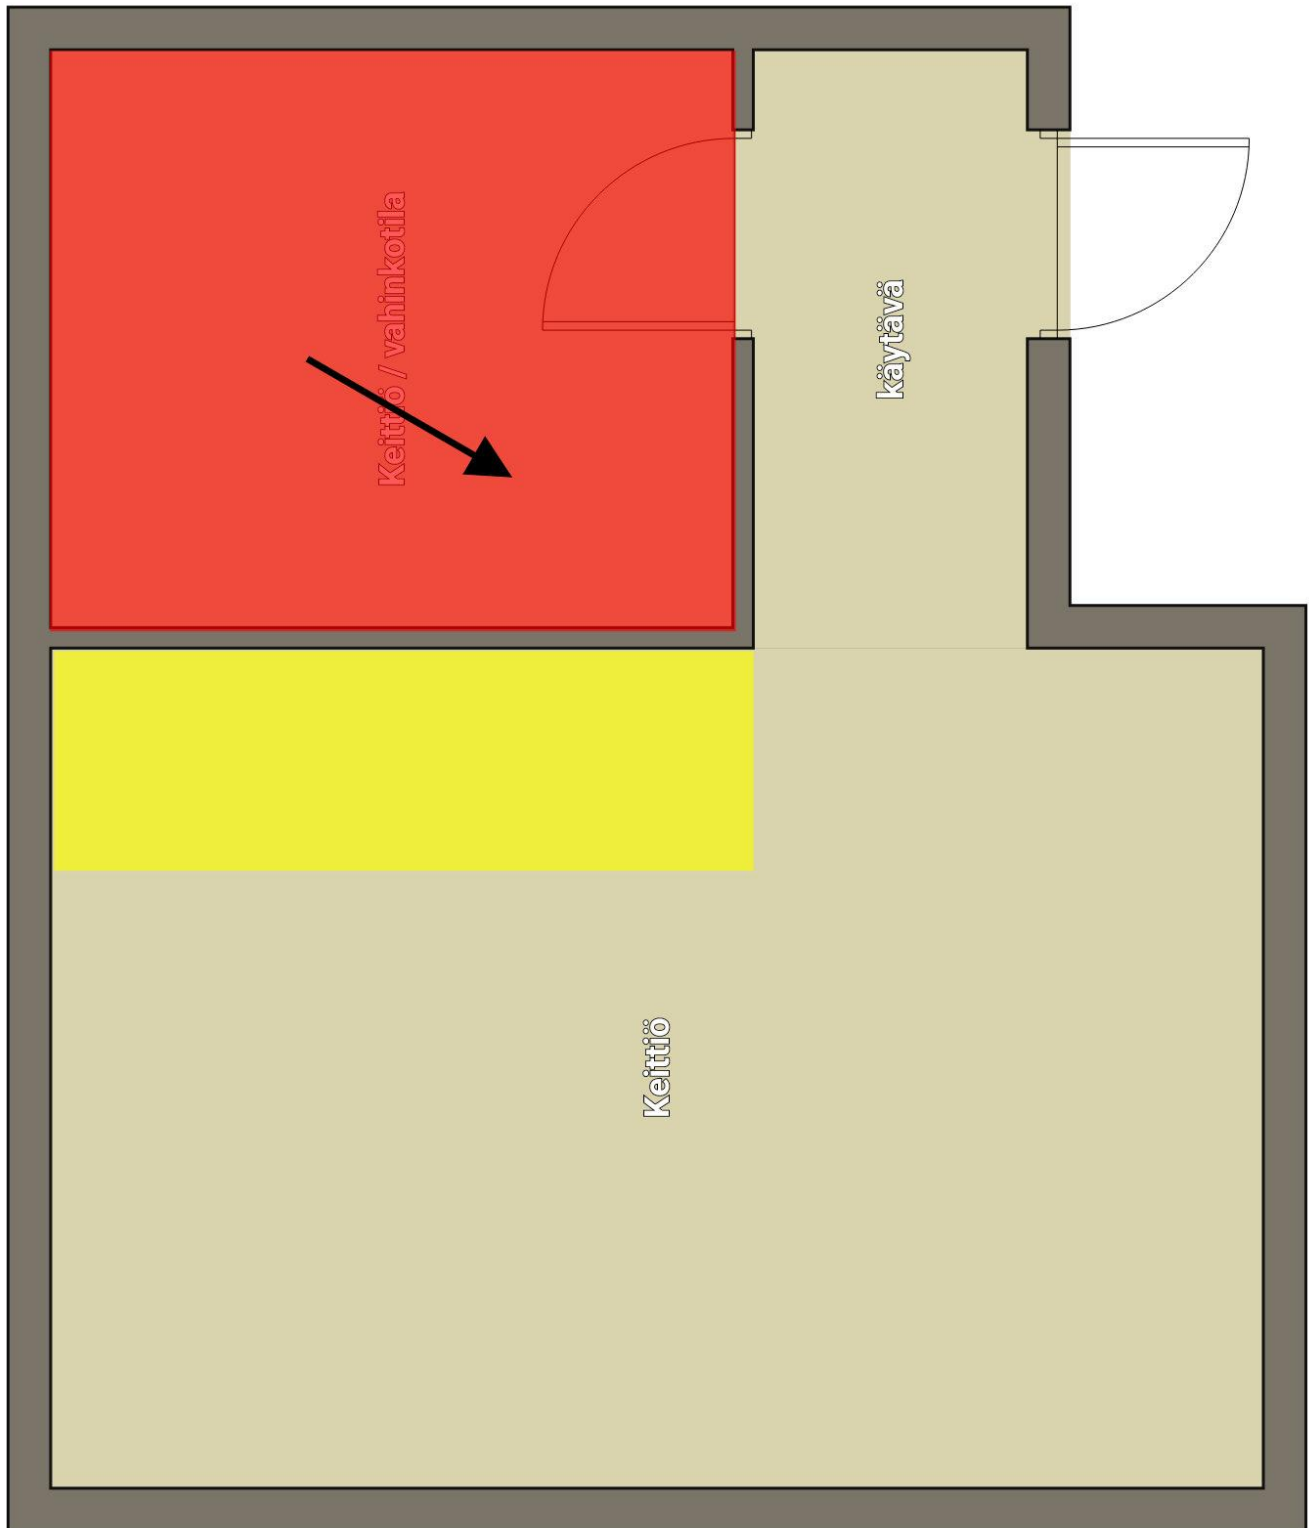
-- Punainen: vahinkotilan lattia rakenteen puu- ja eristemateriaalien purku ja uusiminen kokonaisuudessaan -- Keltainen: keittiötilan lattia rakenteen avaus ja eristeiden poisto / rakenteiden kunnon tarkastus -- Nuoli: vuotokohta
