# ASUNTOKAUPAN KUNTOTARKASTUS

OSOITTEESSA: Ankkurikyläntie 15, 20240 Turku

15.1.2026

Marko Salonen, RI (AMK)

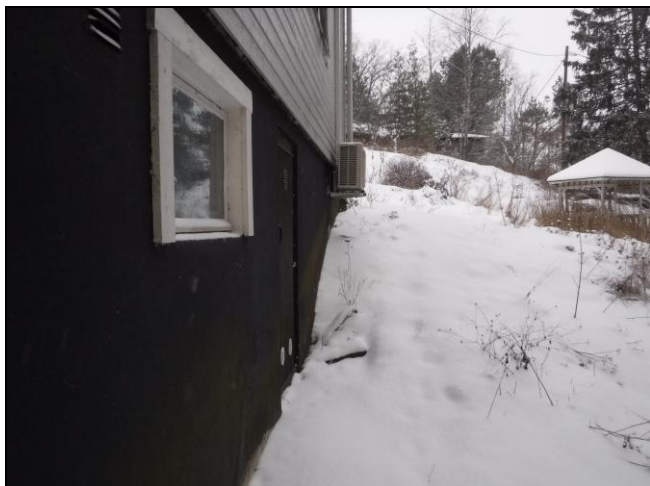
Kuva 1 Sokkelikorkeus on huomattava

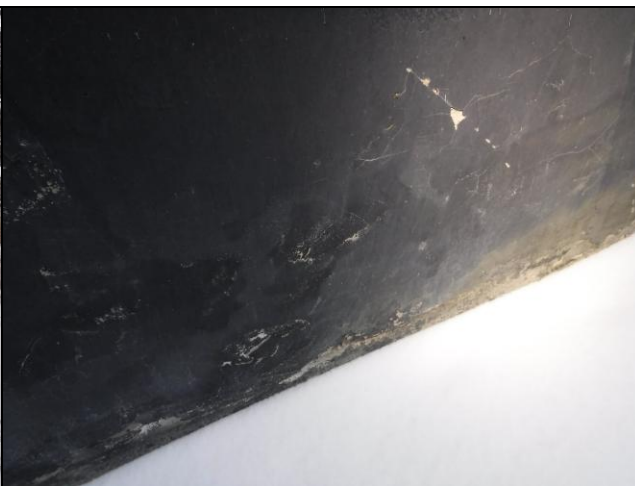
Kuva 2 Patolevyn käyttöä ei havaittavissa

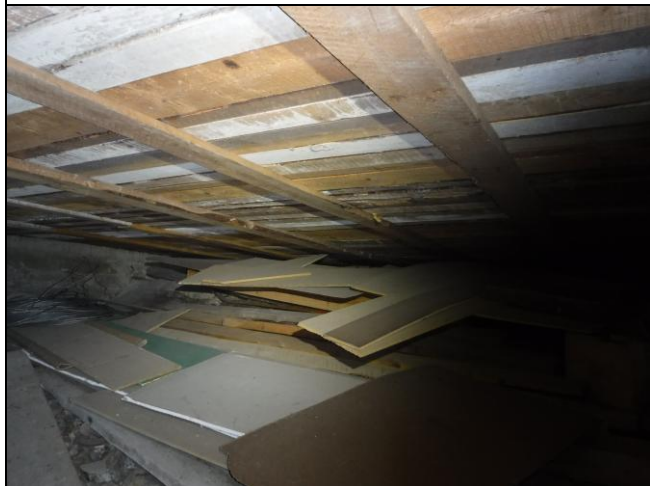
Kuva 3 Ryömintätilassa puu ja levymateriaalia varastoituna.

| Tasoerot ( tarkkuus $\pm 5$ cm) | cm | Huomiot | | |
|---|---|---|---|---|
| <ul style="list-style-type: none"> <li>Kellarin ryömintätilasta on suositeltava poistaa orgaaninen materiaali maanpinnalta.</li> <li>Kellarikerroksen ja asuintilojen ilmanvaihto tulee pitää erillään, jotta kellarikerroksesta ei missään tapauksessa oteta korvausilmaa asuintiloihin</li> </ul> | | | | |

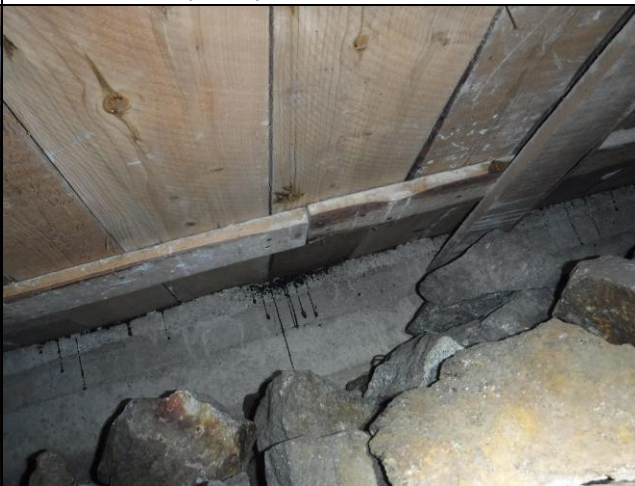
Kuva 4 Puualapohjasta ei havaittu kosteusvaurioon viittaavaa

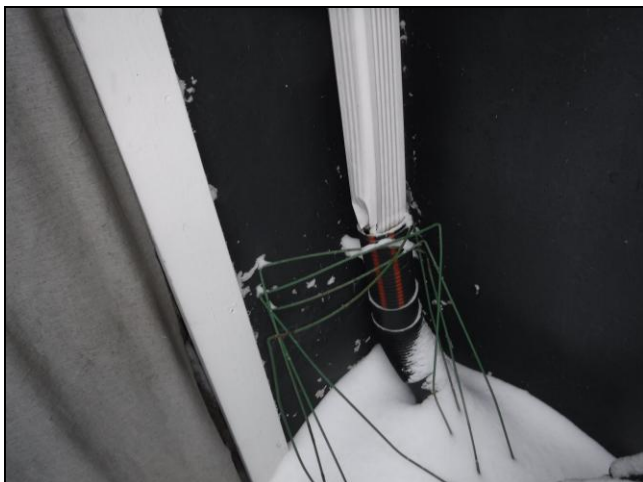
Kuva 5 Sadeveden ohjausta.

- Pääportaiden kunnostus alapuolelta on suotavaa, jolloin raudoitteiden ruostumista saadaan hidastettua.
- Sadevesijärjestelmä rasittaa nykyisellään sokkelin rakenteita ja sadevedet tulee ohjata kauemmas rakennuksen reunalta. (Minimissään 3 metrin päähän). Kattovesien poisto on yksi tärkeimmistä rakennuksen kosteustekniseen toimivuuteen vaikuttavista seikoista. Rännit ovat suositeltavaa puhdistaa säännöllisesti noin vuosittain.
- Rakennuksen vierustoilla maanpintoja on suositeltavaa muotoilla siten, että maanpinnat kallistavat rakennuksesta poispäin (Min. 15 cm kolmenmetrin matkalla) ohjaten pintavedet pois rakennuksen vierustalta.
- Rakennuksen vierustalta tulisi poistaa kaikki hienojakoinen maa-aines aina 0,5 m etäisyydeltä.

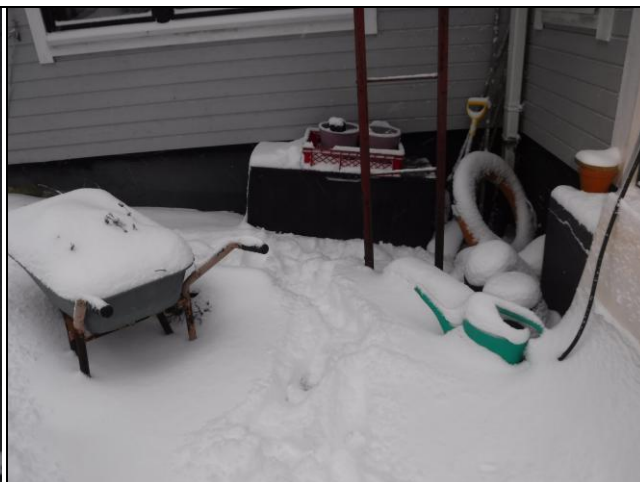
kalliota ja sepeliä. Pinnat on havaituilla osin muotoiltu niin että pintavedet ohjautuvat pääasiassa pois talon vierustalta, mutta ylärinteen puolella maanpinta viettää rakennukseen päin

Kuva 6. Vierusta laskee osin taloon päin.

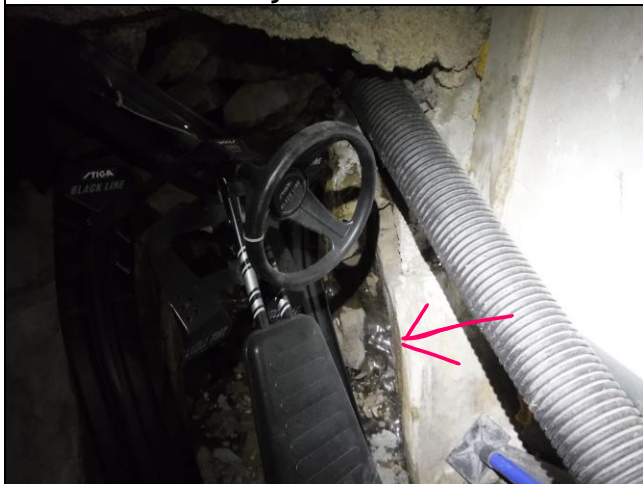
- Pääportaat ovat maalatut ulkopuolelta ja portaiden alta havaittiin, että raudoitteet ovat näkyvillä ja ruostuneita. Pintavedet laskevan portaalle
- Salaojia ei kertoman mukaan ole kuin ylärinteenpuolella koska talo on kallion päällä
- Sadevedet kerätään katolta rännejä pitkin syöksytorveen, josta ne laskevat rakennuksen reunalle osittain ja osittain putkiin, jotka johtavat alarinteen puolelle
- Rakennuksen vierellä ei havaittu merkittävää kasvillisuutta

Kuva 7. Portaan alla jää puro

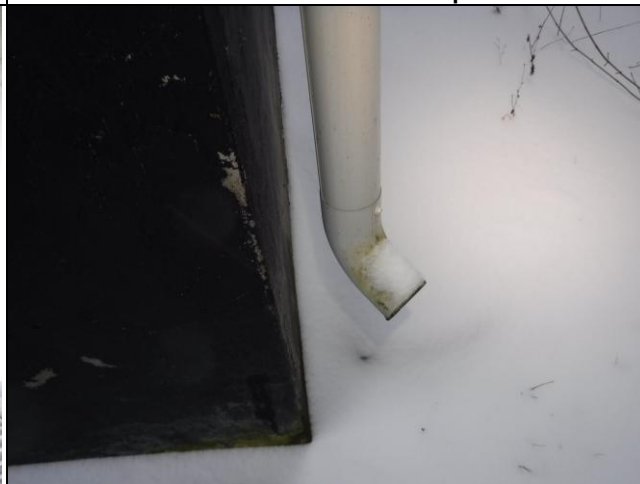
Kuva 8 sadevesien ohjausta

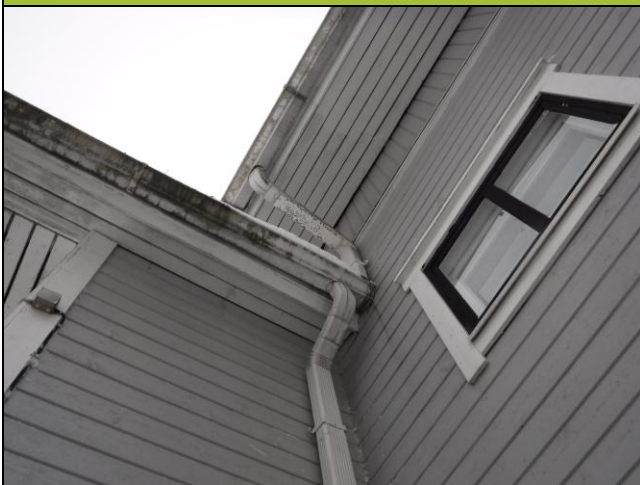
Kuva 9 Julkisivussa jo huoltomaalauksen tarvetta

- Julkisivulaudoitukset ovat suositeltavaa huolto maalata säännöllisesti noin 10-15v. välein. Maalauksen yhteydessä tulee arvioida, tarvitseeko jotain julkisivun osia jo uusia.
- Julkisivun liittymien tiiveyteen tulee kiinnittää huomiota, jotta paneelin taakse ei pääse viistosade

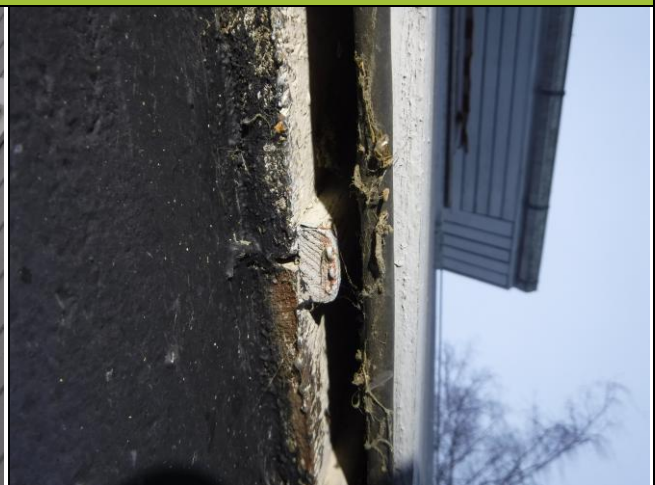
Kuva 10 Vanhan rimalaudan päällä on panelointi

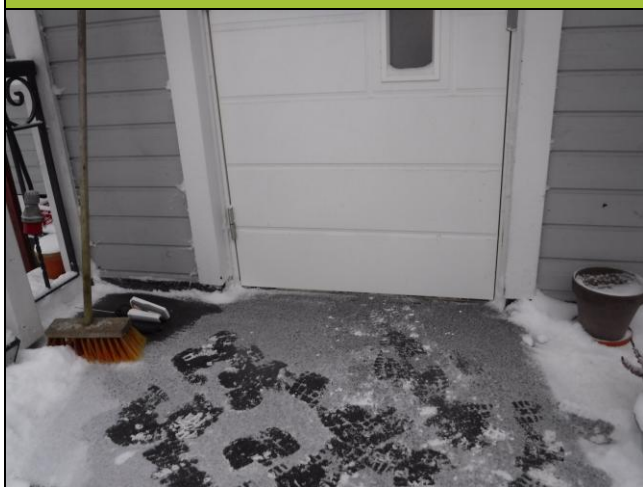
Kuva 11 Pääovea

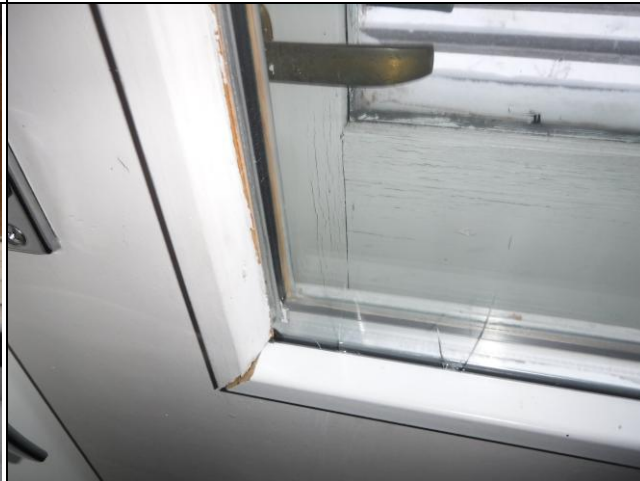
Kuva 14. Yläkerran parveke ovea

- Ikkunat ja ulko-ovet edellyttävät säännöllistä huoltoa kuten saranoiden ja lukitusien öljyminen, puurakenteiden maalaus sekä käynnin säätö ja tiivisteiden uusiminen tarpeen mukaan.
- Ikkunoiden huoltomaalausta suositellaan
- Oviin ja kellarin ikkunoihin suositellaan vesipeltejä
- Pellityksien liitokset on suositeltavaa tiivistää ja niiden kunto on suositeltavaa tarkastaa ikkunoiden pesun yhteydessä.
- Parvekkeen oven lasin vaihtaminen on suositeltavaa

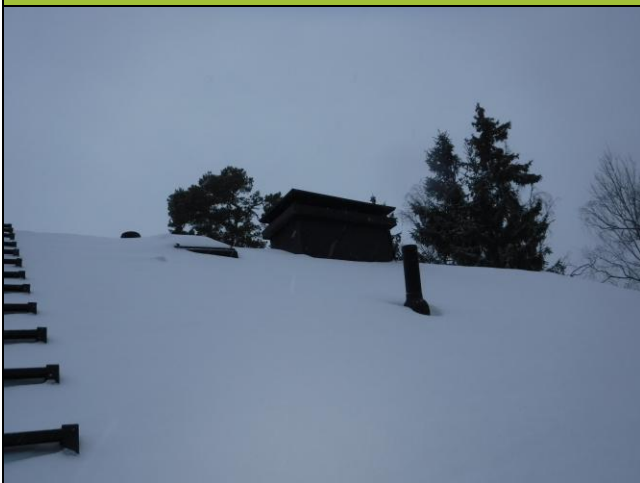
- Vesikaton johtaa talotikkaat etupihalta ja vesikatolla on lapetikas huoltotöitä kuten savupiipun nuohousta varten. Kattoluukulle ei ole kulkusiltaa. Katto on lumen-

Kuva 15 Vesikattoa

- Katolle tulisi asentaa kulkusilta piipulle ja kattoluukulle. Kun yläpohjatilaan on turvallinen kulku tulisi se tarkastaa kattavasti tuuletuksen, eristeiden sekä läpivientien osalta.
- Katon suuntaiseen yläpohjatilaan on suositeltavaa tehdä kattava tuuletusväli ja poistaa lautoja vinttitilasta. tuuletusvälin teon yhteydessä tulee tarkastaa kattorakenteet
- Kun katolta on lumet sulaneet, on kattopinta suositeltava tarkastaa
- Talotikkaisiin suositellaan kiipeilysuojaa ja yläpään kiinnitys tulisi korjata asianmukaiseksi.
- Katon tekninen käyttöikä on 50 vuotta. Kattopinnan uusimisen yhteydessä tulee aluskate myös uusia

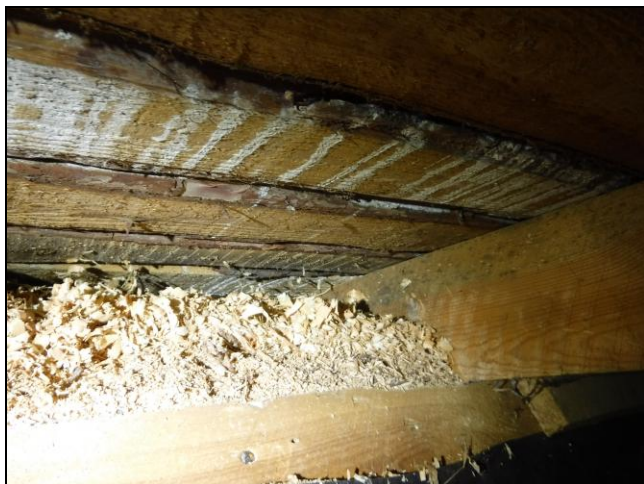
- Savupiippu on pellitetty lakeen saakka. Piipulla hattupelti.
- Rakennuksen yläpohja on osittain toteutettu vesikatteen suuntaisena. Heikosti tuulettuvaa vesikatteen suuntaista yläpohjaa pidetään nykytietämyksen mukaan riskirakenteena. Rakenteen riskinä on mahdollinen sisäilman kosteuden tiivistyminen haitallisesti rakenteisiin. Rakennuksen harjakolmiotilaan ei nähty koska luukulle ei ollut turvallista kulkua. Omistajan kertoman mukaan yläpohjassa purun ja aluslaudoituksen välissä on pieni ilmarako. Vinttitilasta poistettiin yksi lauta ja havaittiin että lappeensuuntaisella osalla on pieni tuuletusväli. Kattorakenteista havaittiin pientä tummentumaa, joka viittaa, että tuuletus on ainakin osittain puutteellista katon osalla.

Kuva 17 Eristeen välissä pieni tuuletusrako ja puurakenteessa pientä tummentumaa yläreunassa

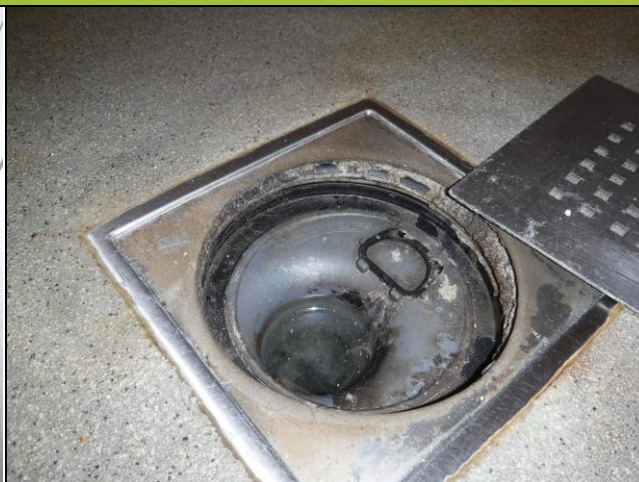
Kuva 19. Suihkun kaivo.

- Kun tila seuraavaksi remontoidaan, on suositeltavaa käyttää sertifioidin mukaista veden eristysjärjestelmää. Sitä ennen kaivon puhtauteen tulee kiinnittää erityistä huomiota, jotta kaivo ei tulvi. Tilan remontointiin on suositeltavaa varautua
-

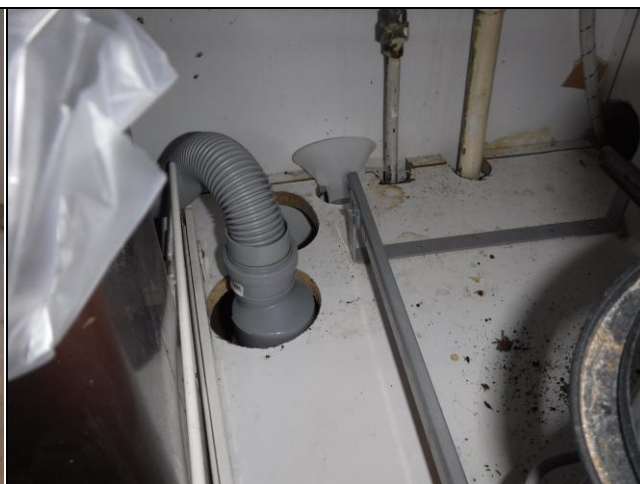
Kuva 25. Allaskaappia ei ole tiivistetty

- Allaskaapissa pohjalevyn liittymät ja läpiviennit on suositeltavaa tiivistää tai kaapin alle tulee asentaa vuotovahti.
- Kylmälaitteiden alle suositellaan vuotokaukaloa

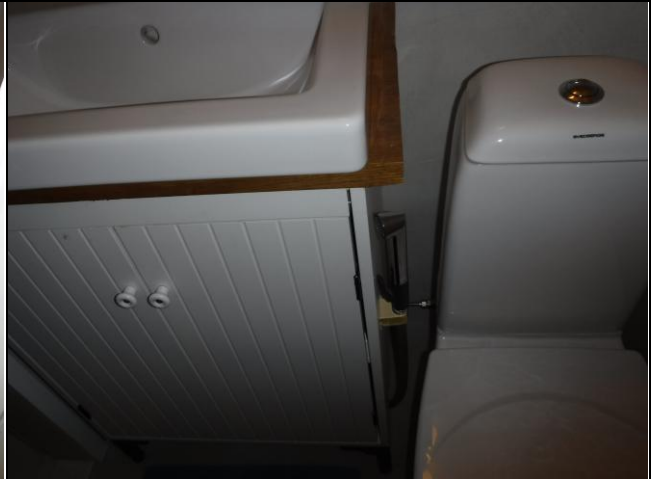
Kuva 27 Bidee liian alhaalla

- Bidee tulisi asentaa vesijuoksun yläpuolelle

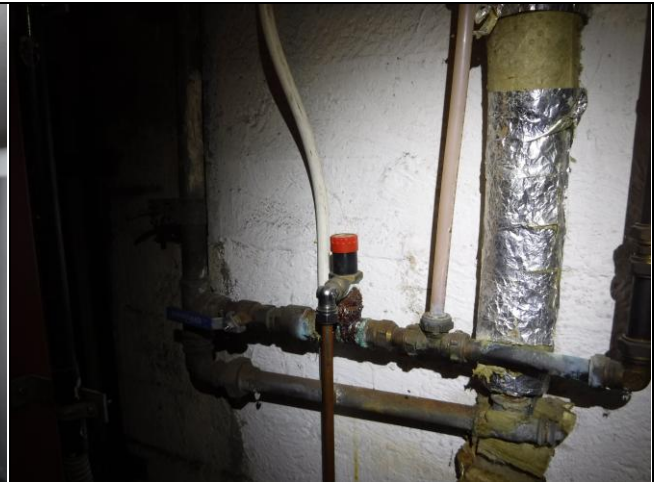
**Kuva 37 Varoventtiilin liitos huonokuntoinen**

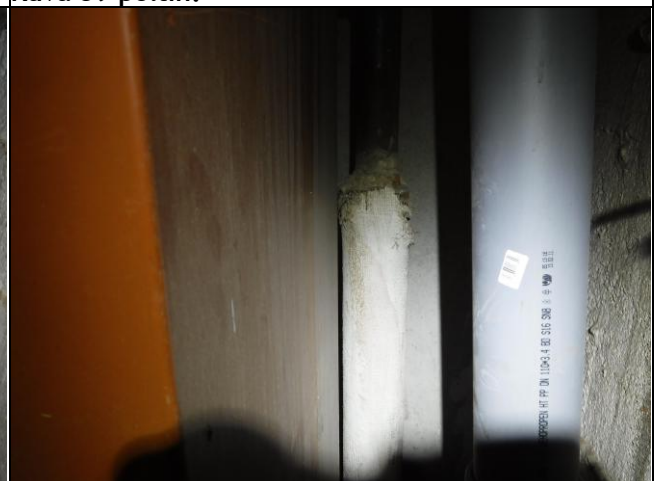
**Kuva 41 Mahdollista asbesti eristettä**

- Asuintilojen pintoja voidaan saneerata tarpeiden ja mieltymysten mukaan. Mahdollisissa kellarikerroksen saneerauksissa tulee maaperästä nouseva kosteus kuitenkin huomioida rakenteessa ja pintamateriaaleissa.
- Portaisiin tulisi lisätä käsijohteet kummallekin puolelle ja yli 100 mm välit tulisi pienentää
- Remonttien yhteydessä suositellaan asbestikartoituksen tekemistä

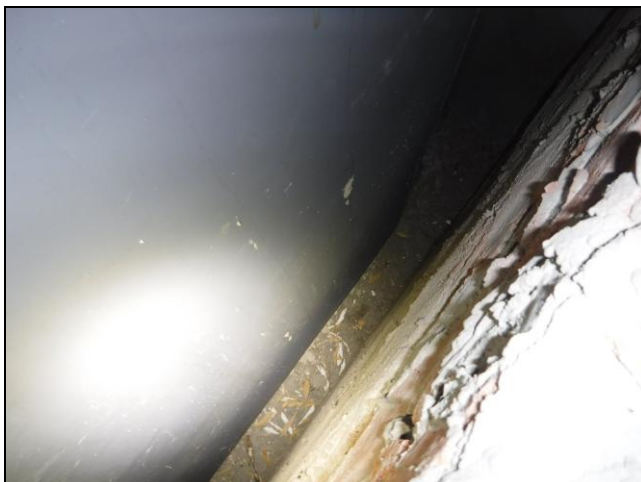
Kuva 42 Öljysäiliöstä ei havaittu vuotoon viittaavaa.
