## Asunto Oy Joensuun Suvituuli

## Asunto Oy Joensuun Suvituuli kunnossapitotarveselvitys

02.11.2022

# VESIKATON PTS-KARTOITUS

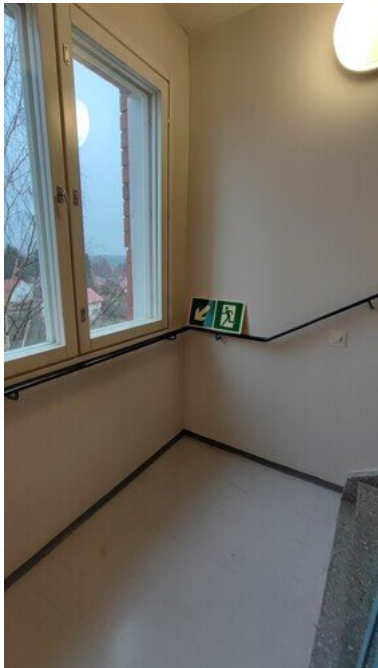
**Kuva 47** Poistumistien opaste on irronnut.

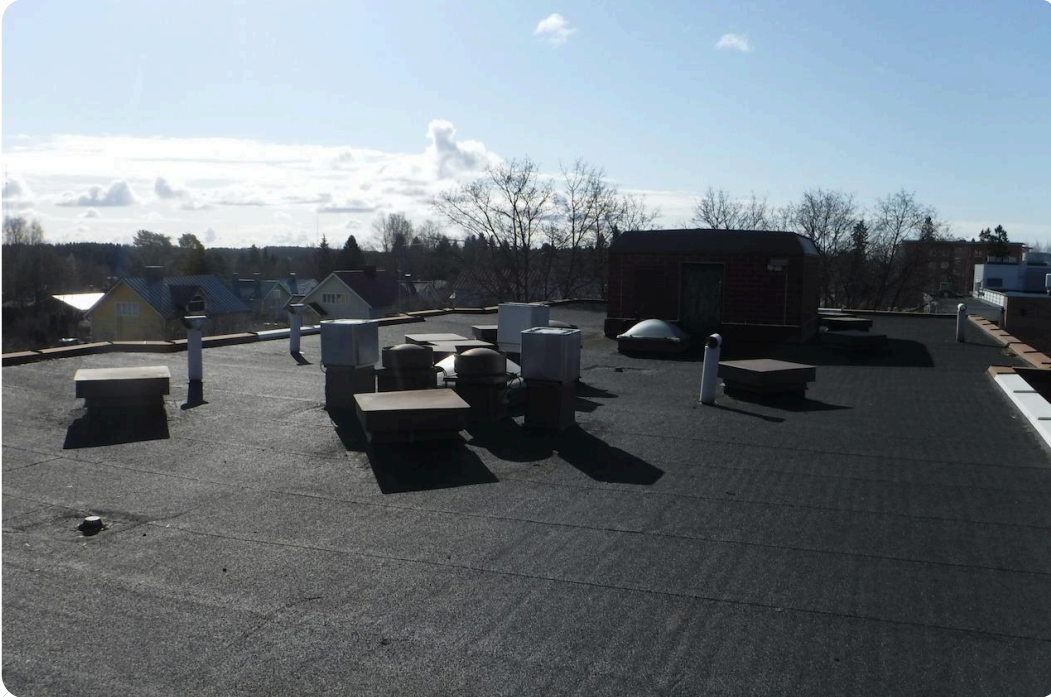
Havainto 1 Katoille ei ole asennettu turvaköyden kiinnityspisteitä.

Turvaköyden kiinnityspisteiden asennus kattoremontin yhteydessä.

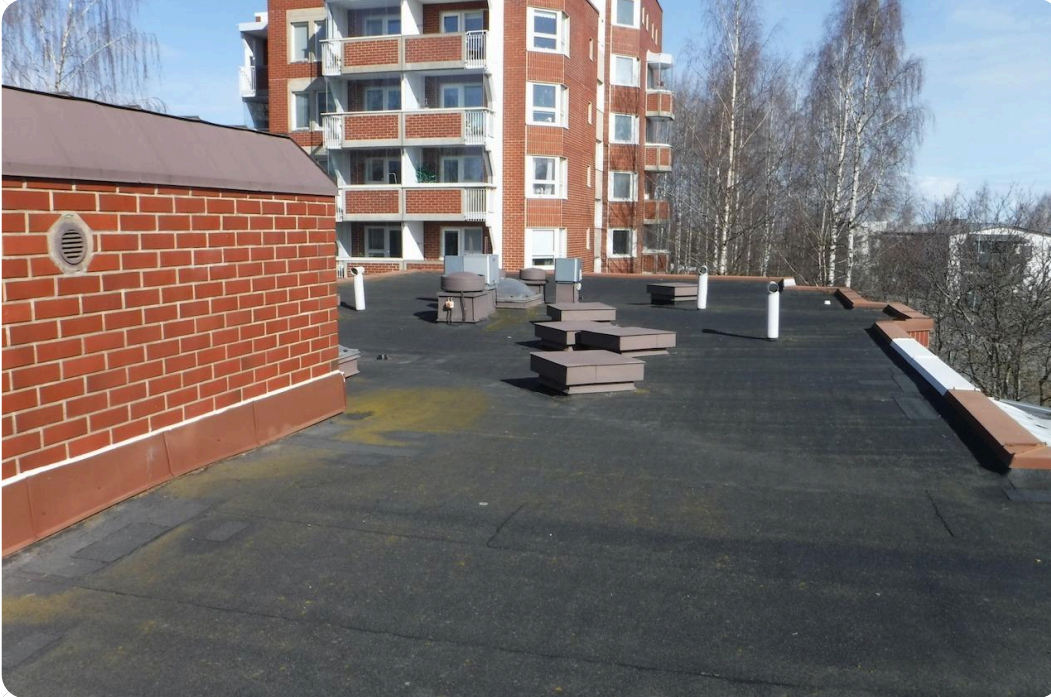
Havainto 2 Vesikattojen kermikate on elinkaarensa päässä. Kermikerrokset ovat varsin kovettuneita, minkä seurauksena pintakermikerros haurastuu ja halkeilee.

Vesikaton uusiminen.

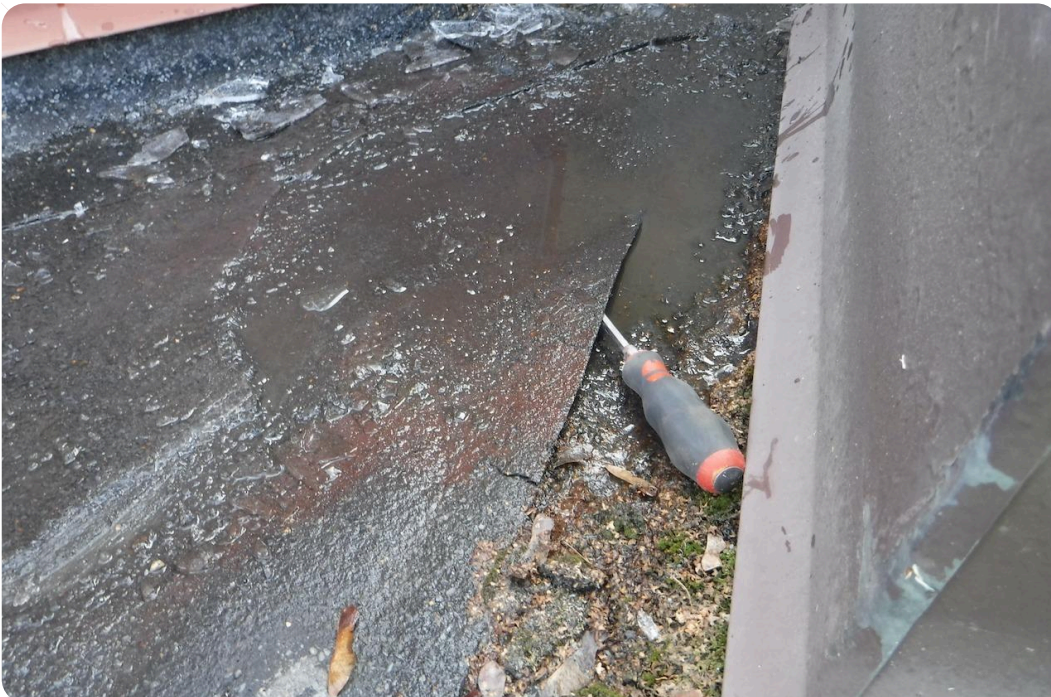
Havainto 3 Avoin kermisauma kohdassa jossa kallistukset puutteelliset. Seisova vesi pääsee vapaasti kermien väliin.

Kuivaus ja paikkakorjaus.  
(Kallistusten korjaaminen kattoremontin yhteydessä.)

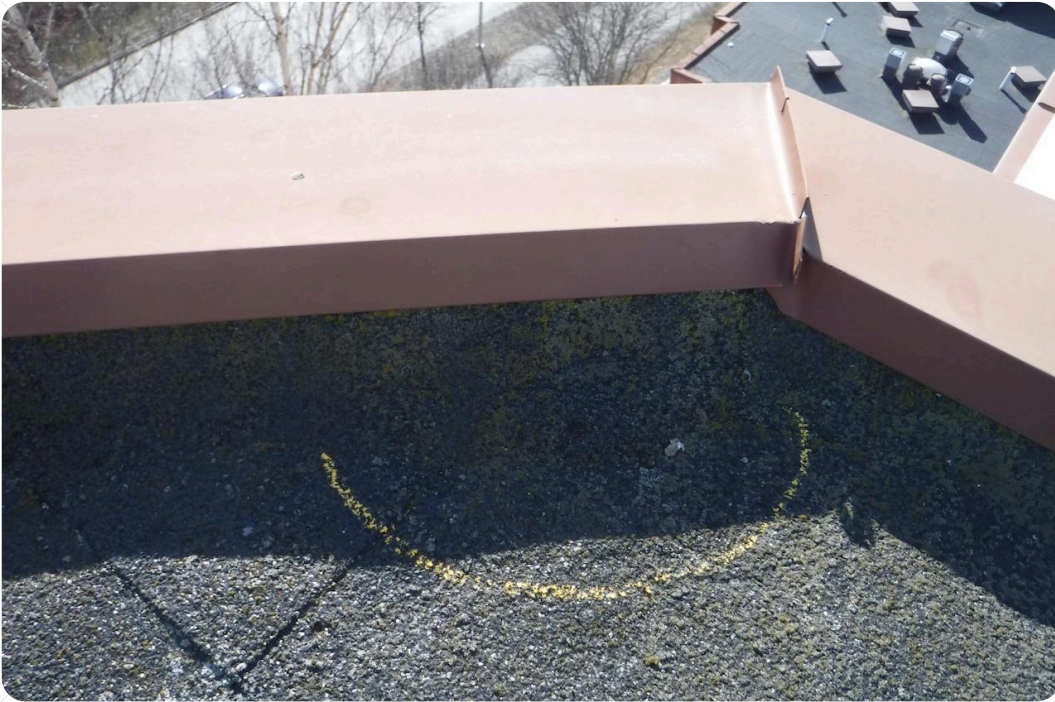
Havainto 4 Molempien rakennusten katoilla havaittiin kovettuneita höyrypusseja.

Yksittäisten höyrypusmien korjaus ei ole järkevää tässä vaiheessa katon elinkaarta.

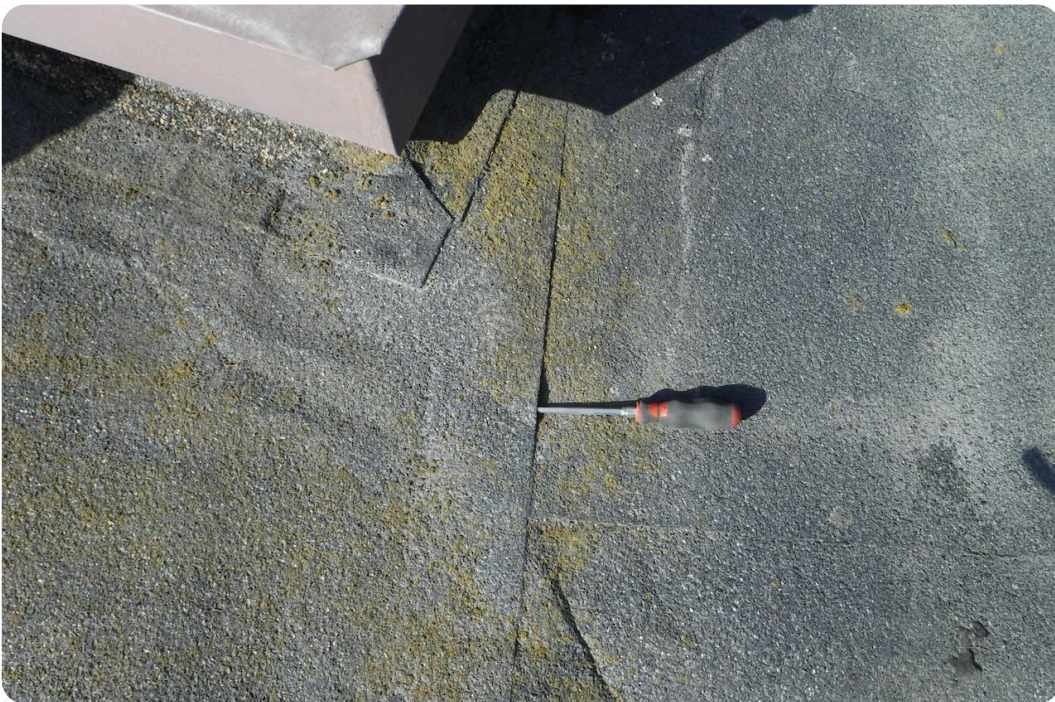
Havainto 5 Katteessa on paikoin avoimia pintakermin saumoja läpivientien ja reunanostojen juurissa.

Avonaisten kermisaumojen paikkakorjaus.

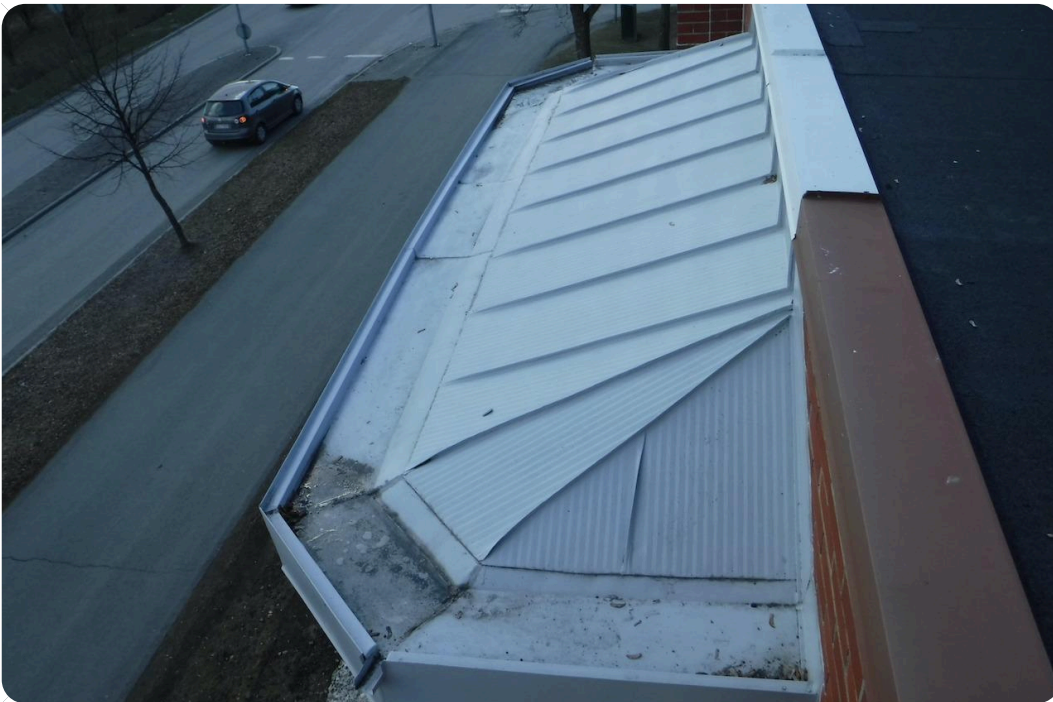
Havainto 6 Parvekkeiden konesaumakatteissa havaittiin eriaisteisia puutteita mm. pellitysten nostokorkeuksissa, kaadoissa ja saumojen ohennuksissa.

Parvekkeiden kattojen uusiminen kattoremontin yhteydessä.

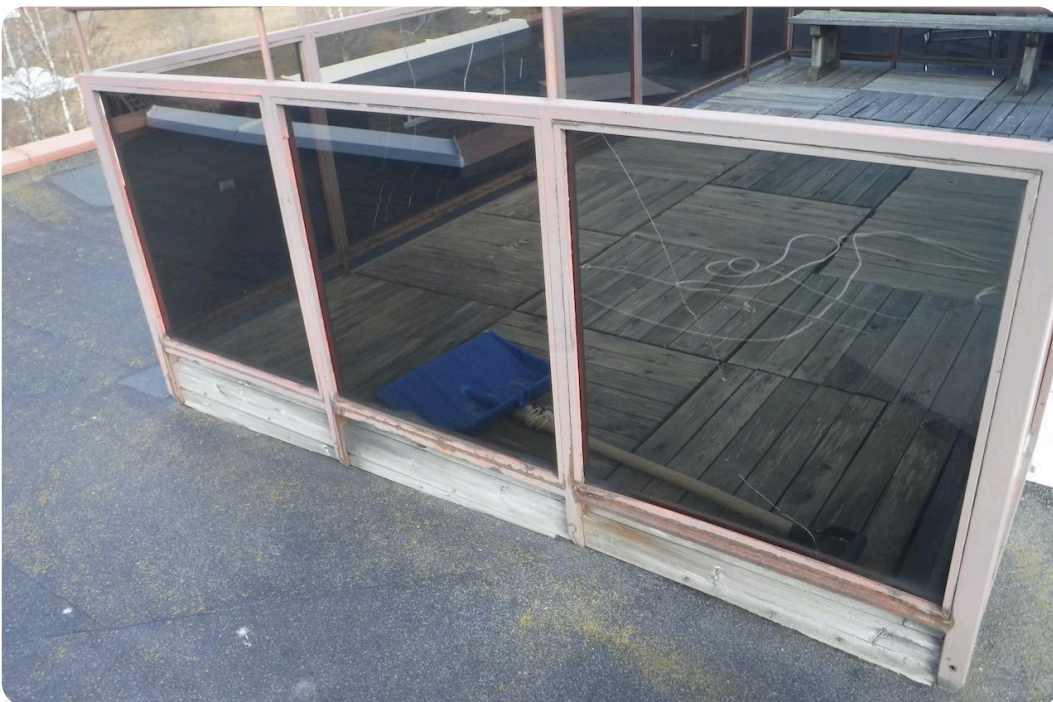
Havainto 7 Parvekkeen runkorakenne on painunut osittain pintakermikerroksen lävitse.

Parvekkeen purkaminen ja uusiminen kattoremontin yhteydessä.

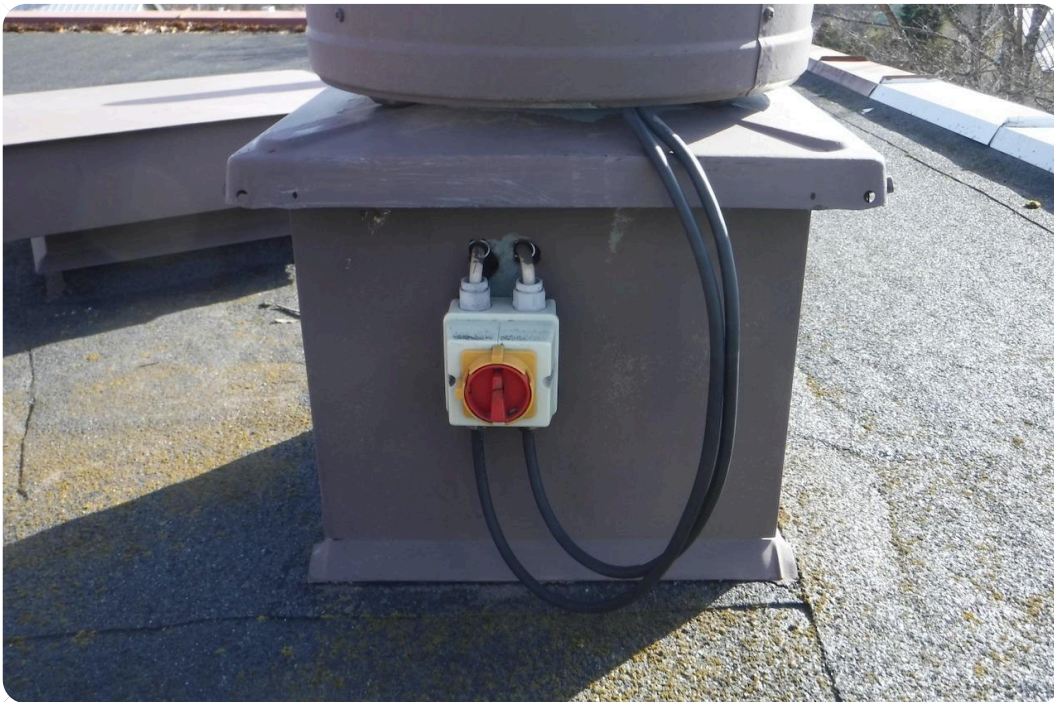
Havainto 8 Iv-läpivientejä lävistävien sähköjohtojen tiivistyksissä on paikoin puutteita ja turvakytkimille ei ole asennettu sadekatoksia.

Kaapeliläpivientien tiivistys ja sadekatosten asennus turvakytkimille.

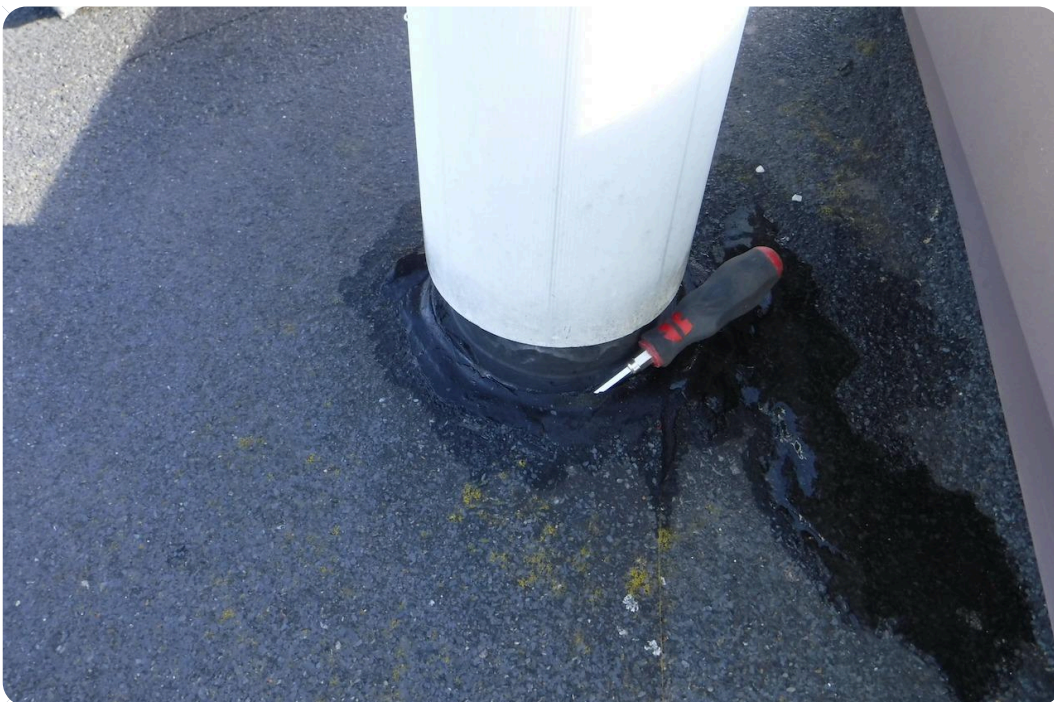
Havainto 9 Tuuletusputkien läpivientitiivistysten juuriin on tehty massakorjauksia. Massakorjaukset ovat huonossa kunnossa ja liitoskohdat olivat tarkastushetkellä avonaisia.

Läpivientien uudelleen tiivistys. (Ei ole enään järkevää uusia läpivientitiivistettä tässä vaiheessa katon elinkaarta.)

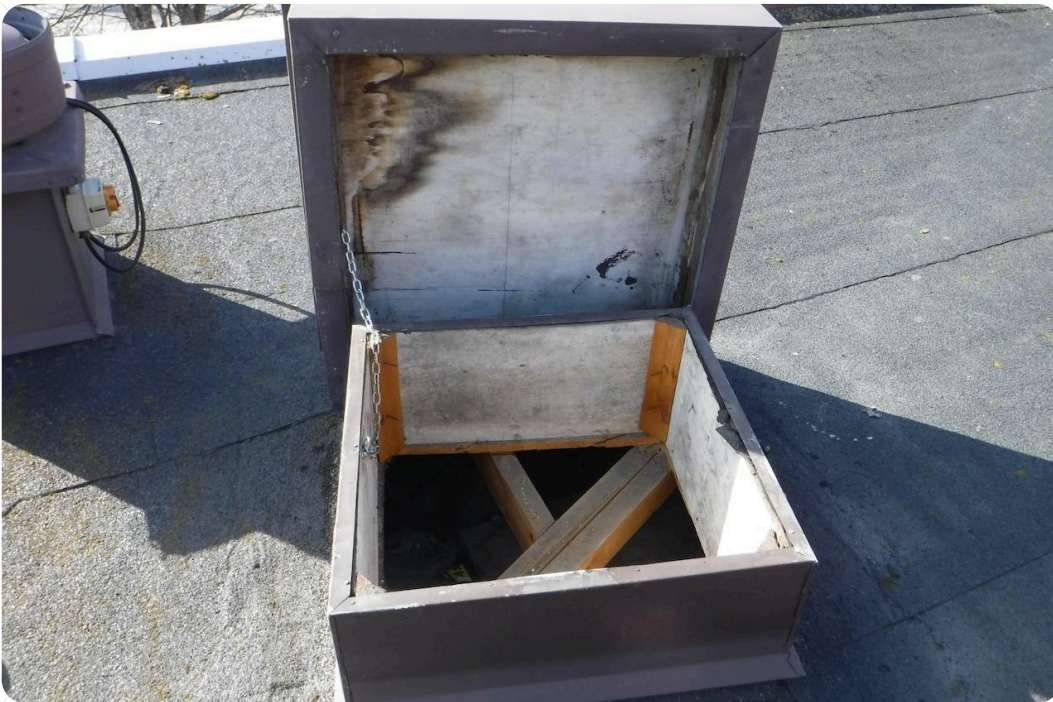
Havainto 10 Tarkastusluukkujen kansissa havaittiin kosteusjälkiä. Puutteellisen yläpohjan tuulettavuuden takia tuuletusilma poistunut tarkastusluukkujen kansiosien/kehyskaulusten välistä.

Alipainetuulettimien asentaminen kattoremontin yhteydessä parantamaan yläpohjan tuuletusta.

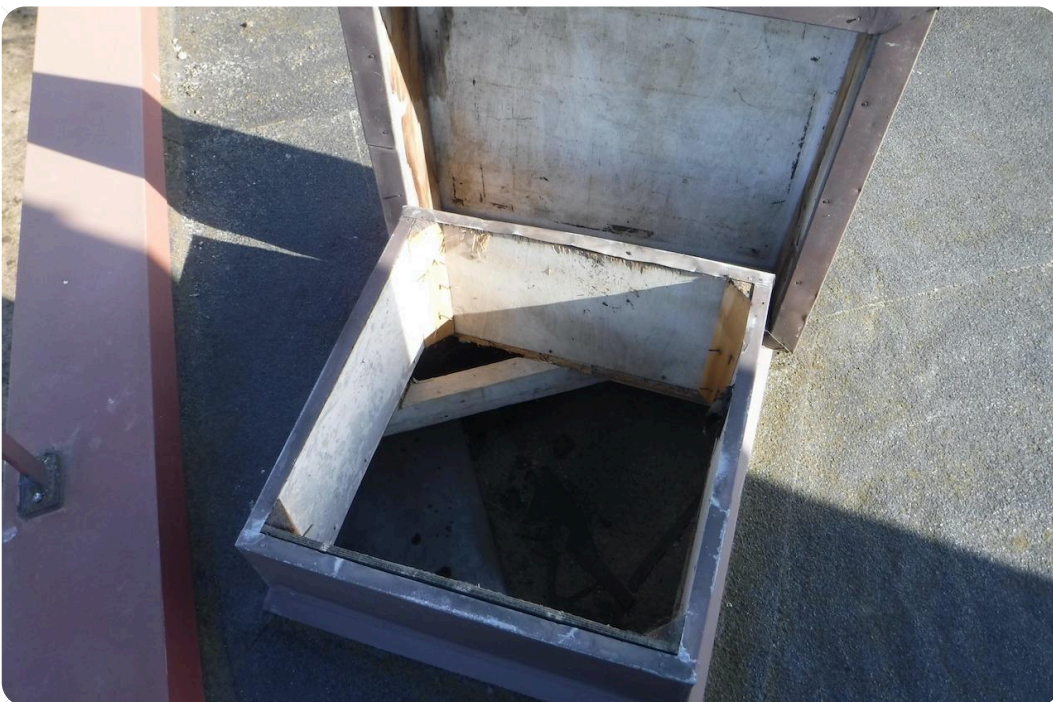
Havainto 11 A-rakennuksen huoltoluukun kansista puuttuvat putoamissuojaketjut.

Putoamissuojaketjujen asennus.

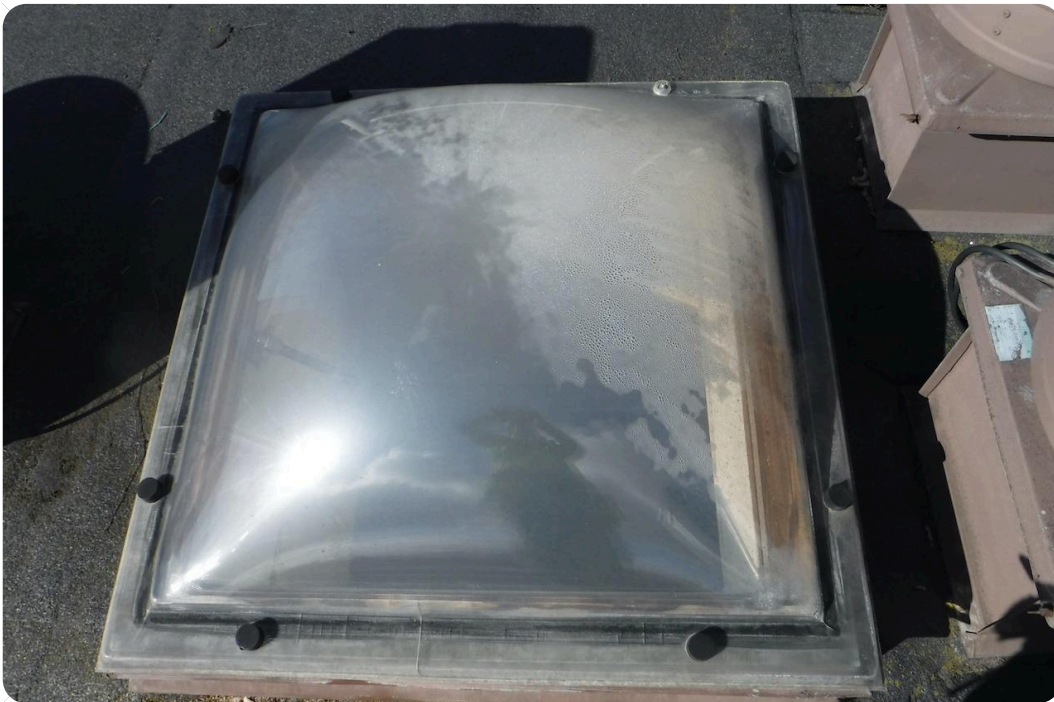
Havainto 12 Valokuvuissa havaittiin halkeilua. Yksittäinen kiinnikkeen muovinen suojahattu puuttuu. Kattokupujen kehyskorkeus on matala n. 200-250mm.

Valokupujen halkeamien tiivistys tarvittavilta osin. (Valokupujen uusiminen ja kehysten korottaminen kattoremontin yhteydessä)

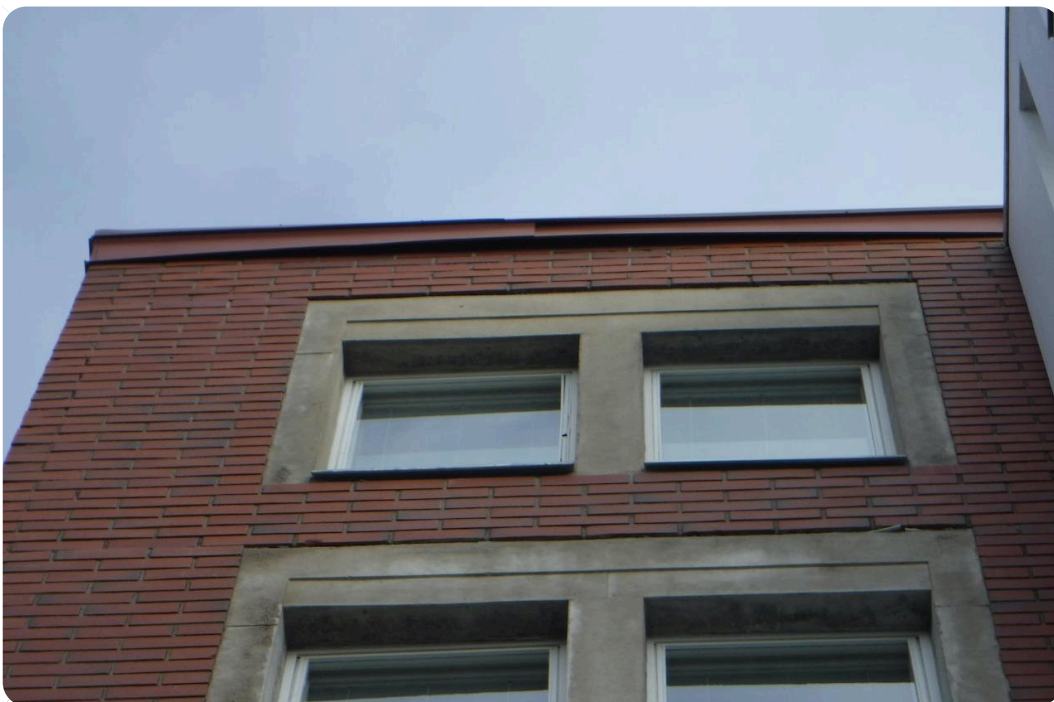
Havainto 13 Räystäspellitysten ulkoreunoja kiinnityksissä havaittiin puutteita. Paikoin on havaittavissa tuulen aiheuttamaa vääntymistä.

Kiinnitysten varmistaminen. (Pellityksillä pärjättäneen jäljellä oleva elinkaari. Uusiminen kattoremontin yhteydessä.)

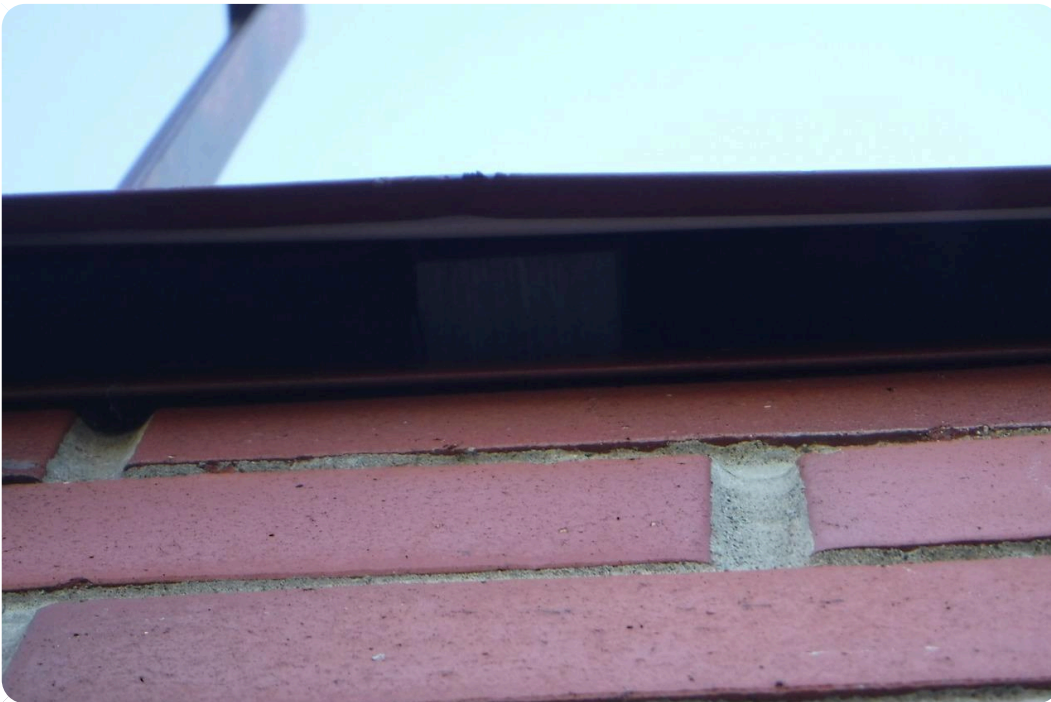
Havainto 14 Pistokokein tarkastettuna räystäälle ei ole asennettu myrskypellityksiä.

Mikäli tilanteesta ei ole aiheutunut ongelmia, asennus seuraavan kattoremontin yhteydessä.

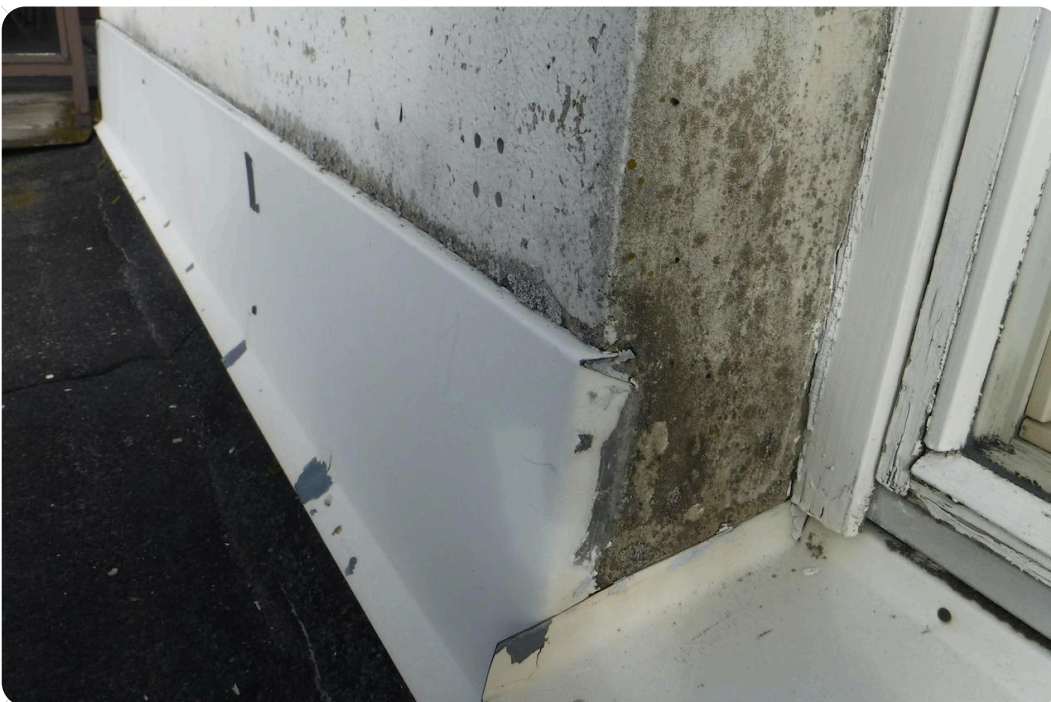
Havainto 15 Seinärakenteisiin liittyvien pellitysten yläreunojen tiivistyksissä on havaittavissa puutteita.

Suojapellitysten yläreunan tiivistys tarvittavilta osin.

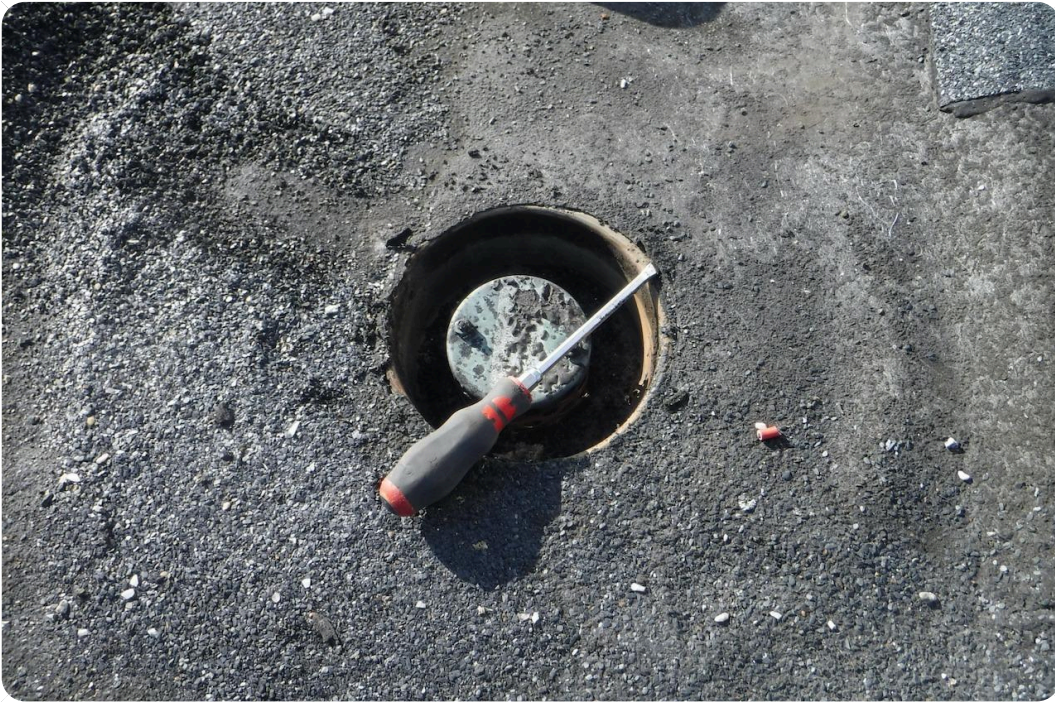
Havainto 16 Kattokaivon laipan kermiliitoksen havaittiin vähäisesti löystyneen

Kermiliitoksen uusiminen.
