# Asuntokaupan kuntotarkastus

Kuusijärventie 1381, 81200 Eno

12.02.2026

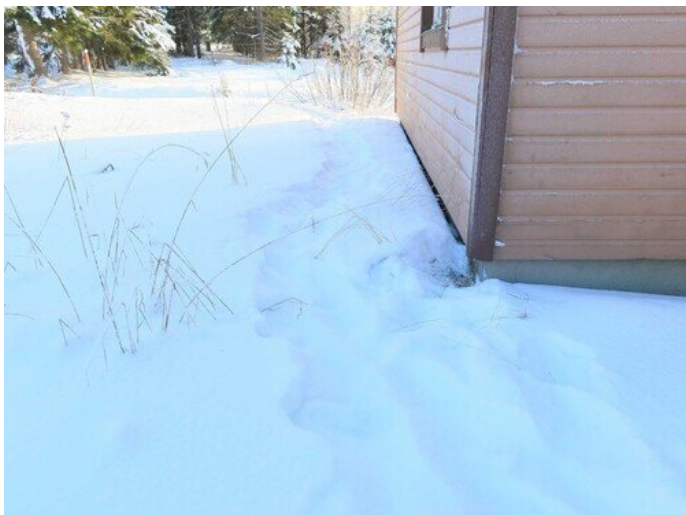
**Kuva 1** Kadun puolen maanpinnan kallistus on loivasti rakennukseen päin

- 7) *Rakennuksen viereisten kasvillisuuden karsiminen*
- 8) *Yleinen toimenpide-ehdotus: Suositellaan sokkelin pinnoitteen säännöllisiä huoltotarkastuksia ja tarvittaessa huoltoja vaurioiden korjaamiseksi (mm. pinnan puhdistukset, halkeamien tiivistykset, huoltopinnoitus...).*

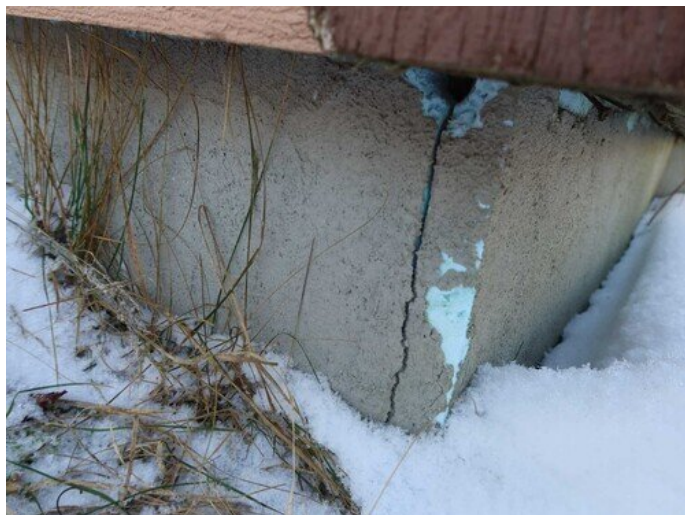
**Kuva 2** Sokkelin pinnoitettua XPS eristelevyä ja pinnoitteen irtoamaa

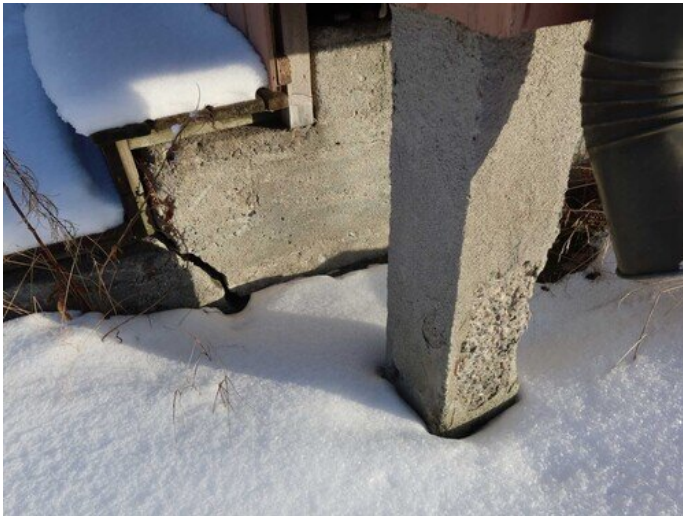
**Kuva 3** Pilarin pinnan rapautuminen

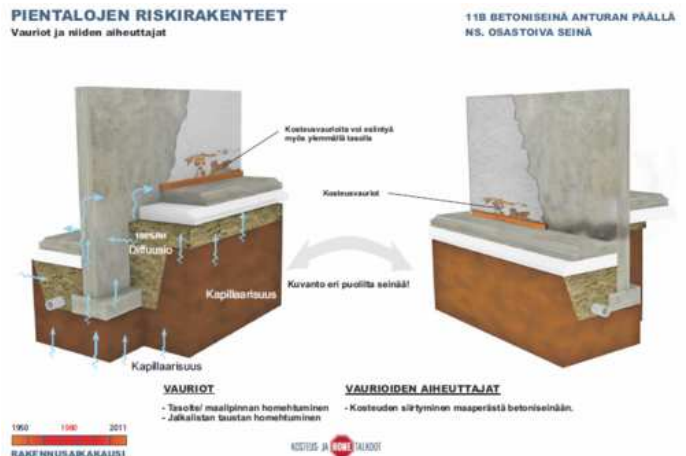
- Kellarin kosteushavainnot voivat johtuvat maaperästä rakenteisiin imeytyvästä kosteudesta ja ovat tyypillisiä tämän aikakauden / tyylin rakennuksille. Vaikka rakennuksen ympärillä olisi salaojitus, se ei poista kaikkea kosteutta perustusten ja alapohjan rakenteista, koska kaikkien rakenneosien alla ei ole kosteuden nousua estävää kapillaarikerrosta ja maanvastaisilla osilla ei todettu ulkopuolista kosteuseristystä. Tiiviin pintamateriaalin käyttämistä rakenteiden pinnoitteena tulee välttää, samoin orgaanisen materiaalien suoraa asentamista rakennetta vasten, jolloin kosteus ei pääse poistumaan, vaan tiivistyy rakenteeseen ja rakenne vaurioituu kosteuden vaikutuksesta. (Ks. kuvat 4-5)

**Kuva 4** Periaate kosteuden kapillaarisesta noususta kivirakenteisessa seinässä ja maanvaraisissa betonilaatoissa esimerkiksi kellarissa. Tyypikuva (<http://hometalkoot.fi>) tunnista ja tutki riskirakenne)

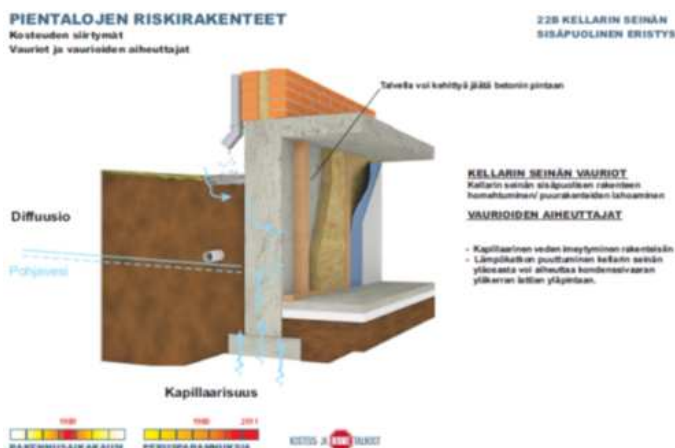
**Kuva 5** Tyypikuva maanvastaijen sisäpuolelta villaeristetty kellarin seinärakenne (<http://omakotitalot.hometalkoot.fi/> tunnista ja tutki riskirakenne)

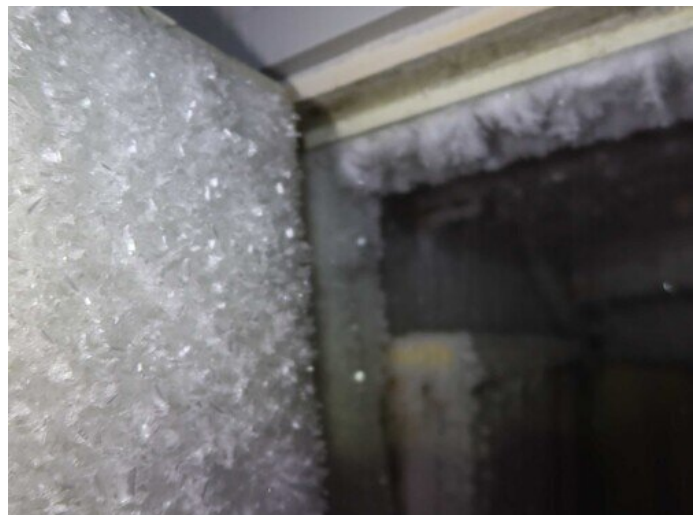
- Kellarin oven takainen porrasaula oli jään ja kuuran peitossa. Kellaritilan puuoven rakenteissa on lahovaurioita. Seinien puuverhouksessa todettiin puun piikkimittarilla materiaalin vaurioitumisen ylittäviä kosteuksia.  
Puun piikkimittarilla todettiin kellarin aulan seinäpinnoite märäksi 28,3 paino%. Rakenteiden vaurioitumisriski on merkittävä, jos ilman suhteellinen kosteus rakenteissa on pitkäaikaisesti yli RH 70...75 % lämpötilassa +10...+40 °C tai puun kosteus yli 18 g/m<sup>3</sup> tai yli 18 paino-% eli p%.

**Kuva 6** Kellarin ovea ja sen pinnan kuuraa

- Yleisenä korjausperiaatteena on: tilojen purkaminen kivipinnoille, näkyvien kivirakenteen pintavaurioiden mekaaninen poisto ja pintojen puhdistus. Mikäli halutaan seinä pinnoittaa puu ja levyrakenteella, niin pinnoitteen taustan tuuletus tulee varmistaa periaate sama kuin saunan seinäpaneloinnilla. Lisäeristys esimerkiksi suulakepuristettu polystyreeni (finnfoam) suoraan kivirakennetta vasten ja tiivistettynä uretaanivaadolla ympäröiviin rakenteisiin. Korotuskoolaus esimerkiksi akkuroimalla seinään ja pintaverhouslevy ala- ja yläosalta irti tasopinnoista tuuletuksen varmistamiseksi

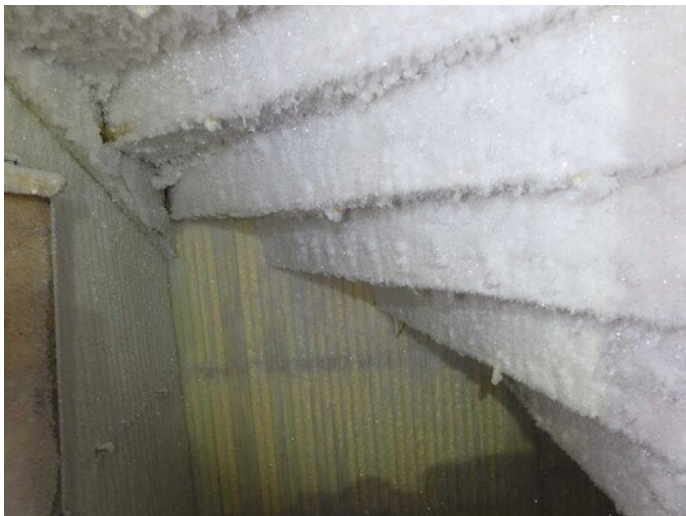
**Kuva 7** Kellarin porrasaulan jäätä ja kuuraa

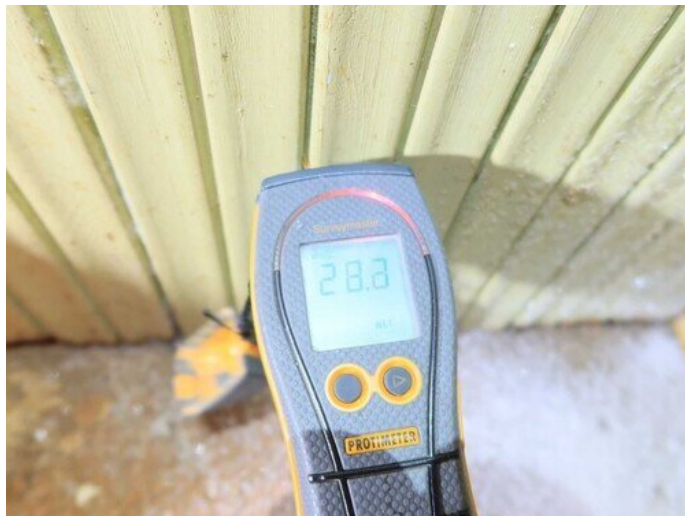
Rakenteiden vaurioitumisriski on merkittävä, jos ilman suhteellinen kosteus rakenteissa on pitkäaikaisesti yli RH 70...75 % lämpötilassa +10...+40 °C tai puun kosteus yli 18 g/m<sup>3</sup> tai yli 18 paino-% eli p%.

**Kuva 8** Puuverhotun kellaritilan verhous märkä puun piikkimittarilla 28,3 paino%, suositus alle 18paino%

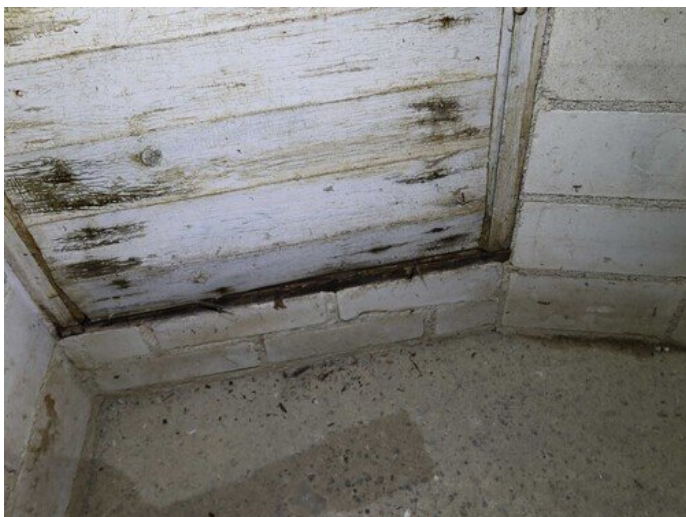
**Kuva 11** Vaurioitunutta puuovi rakennetta

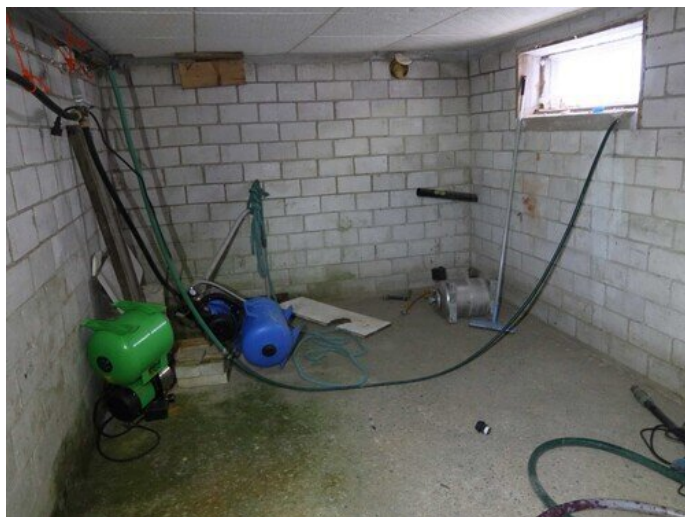
**Kuva 12** Kellaritilaa, johon on sijoitettu avonainen betonirengaskaivo

- Kohteessa on betonirengaskaivo kellarissa (Ks. kuva 54)
- ▲ Käyttövesikaivo on avonainen betonirengas reikä kellarin lattiassa (Ks. toimenpide-ehdotukset 1 ja 2)

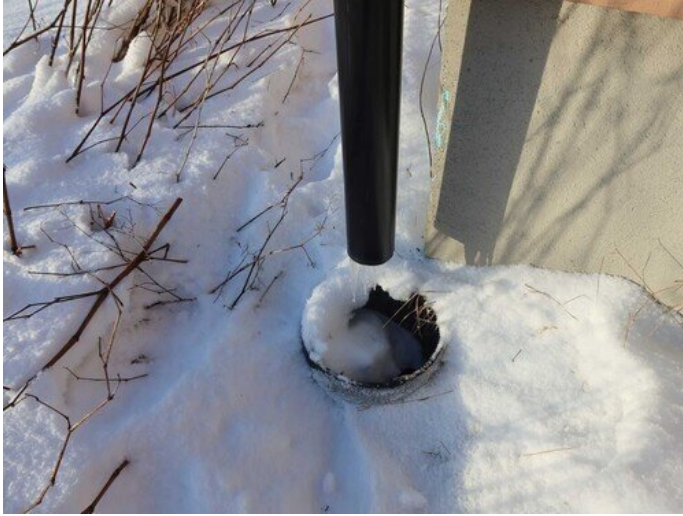
- Kiinteistön katon sade- ja sulamisvedet johdetaan räystäskouruilla ja syöksytorvilla. Sokkelin viereen johdetut kattovedet lisäävät sokkelin kosteusrasitusta. (Ks. kuva 18 ja toimenpide-ehdotus 1)
-

**Kuva 18** Kattovesiohjausta rännikaivoon

*Kattovesien Ohjaus maassa esimerkiksi betonikouruilla*
- 3) *Yleinen toimenpide-ehdotus: Suositellaan vesikourujen ja kattovesijärjestelmän säännöllistä tarkastamista ja tarvittavaa huoltoa vesikaton tarkastuksien yhteydessä syksyisin ja keväisin (mm. lumen ja jään aiheuttamat painumat ja muodonmuutokset, virtaussuunta, maassa olevien betonikourujen puhtaanapitoa ja kallistuksen varmistamista...).*

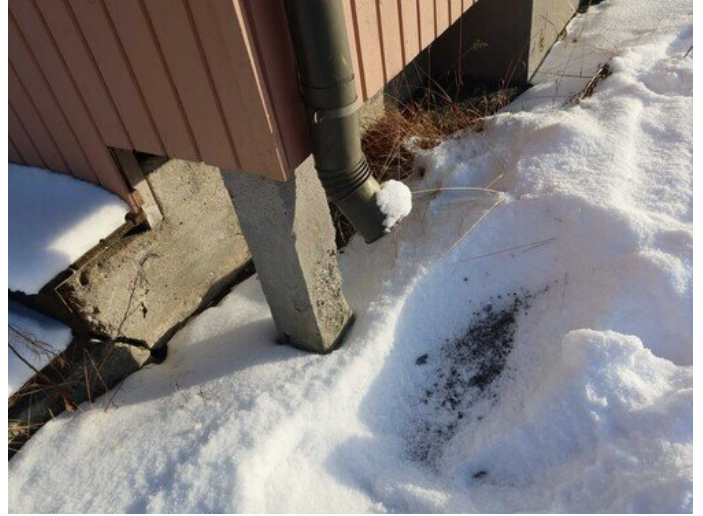
**Kuva 19** Kattovesien ohjausta maahan. Pilarisokkelin pinnan rapaumaa roiskevesialueella

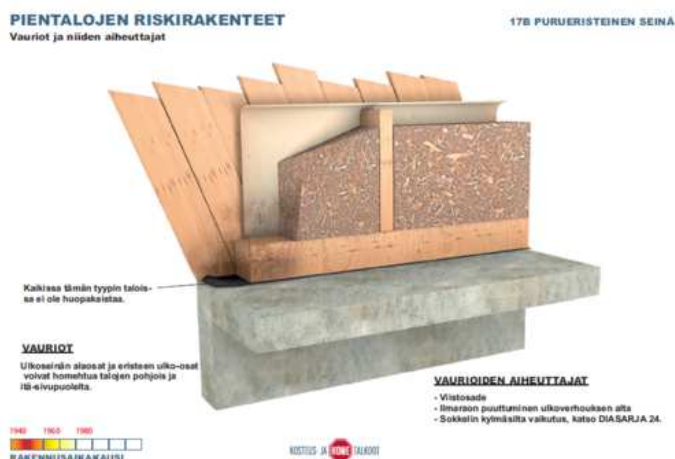
- Julkisivut ovat lautaverhottuja ja puurunkorakenteisia. Julkisivun lautaverhouksen takana on tuuletusrako. (Ks. kuva 20)
- Kohteen alkuperäisenä ulkoseinärakenteena on tuulettumaton/heikosti tuulettuva puru/puukuitulevyeristeinen seinä. Rakenteen kuntoa ei kuntotarkastusmenettelyllä voida riittävän kattavasti selvittää. Kokemuksen mukaan sisäilman kosteus voi tiivistyä haitallisessa määrin tiiviin pinnoitteen alle aiheuttaen rakenteisiin vaurioita. Alkuperäinen tuulettumaton rakenne on luokiteltu riskirakenteeksi suoritusohjeessa KH 90-00394. (Ks. kuva 21)
- Ulkoseinät on remontoitu tuulettuvaksi 90-luvun tietämillä (Ks. kuva 22 ja toimenpide-ehdotus 1)
- Maalipinnat olivat paikoin haristuneet (Ks. kuva 23 ja toimenpide-ehdotus 2)

**Kuva 21** Tyypikuva alkuperäisestä tuulettumattomasta purueristeseinän vaurioitumisesta (<http://hometalkoot.fi/> tunnista ja tutki riskirakenne)

- 1) Kohteen rakenteiden dokumentointi piirustuksiin
- 2) Puuverhouksen pintojen kunnossapitohuolto
- 3) **▲** Ulkoseinien eristetila ja siihen rajoittuvien rakenteiden tarkastus ja vaurioiden korjaus erillisen suunnitelman mukaan
- 4) Yleinen toimenpide-ehdotus: Remontin yhteydessä tulee kaikki tiloihin rajoittuvat rakenteet tarkastaa. Rakenteiden kosteudet tulee purkutyön jälkeen uudestaan kartoittaa. Mikäli rakenteissa todetaan vaurioita / kosteutta, tulee ne korjata / kuivattaa. Kun tekninen käyttöikä täyttyy, on uusimistarpeeseen yleisesti varauduttava. Mahdollisten kosteusvaurioiden syntyminen on rakenteiden iän vuoksi aina yhä suurempi.
- 5) Yleinen toimenpide-ehdotus: Suositellaan normaaleja käytön ja ylläpidon vuosittaisia huoltotarkastuksia ja tarvittaessa huoltotoimenpiteitä (mm. pintojen puhdistus, huoltomaalaus...).

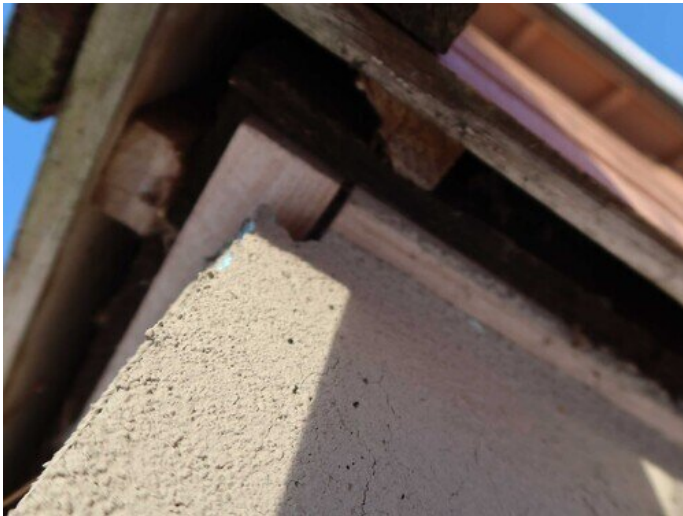
**Kuva 22** Tuuletusrakoa julkisivuverhouksen taustalla

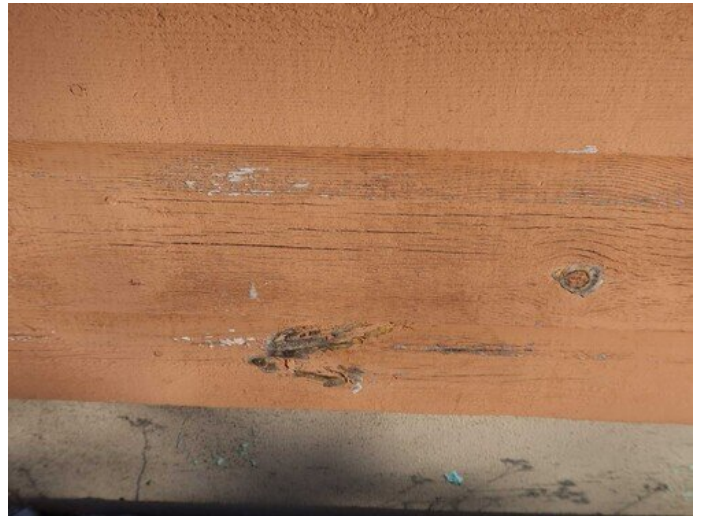
**Kuva 23** Maalipinnan haristumaa

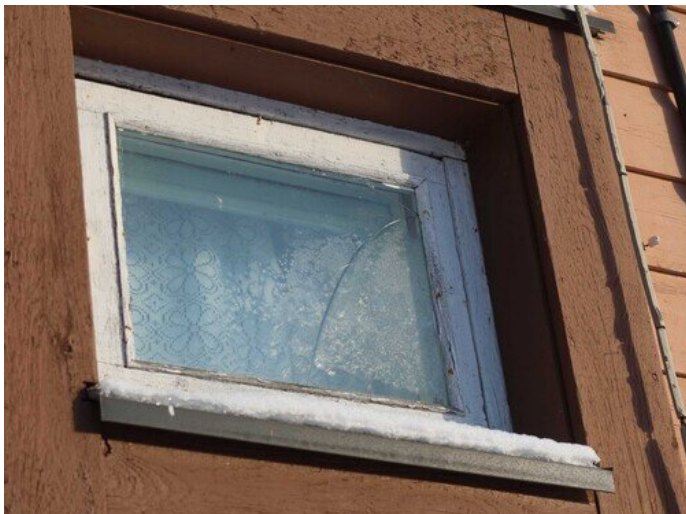
**Kuva 24** Ulkolasin halkeamaa

- 1) **▲** Ikkunoiden vaurioiden korjaus / ikkunoiden uusiminen
- 2) Ovien teknisen käyttöiän huomioiva kunnossapito / uusiminen
- 3) Yleinen toimenpide-ehdotus: Suositellaan normaaleja ovien ja ikkunoiden kunnossapitajakson mukaisia huoltotoimia (mm. puuttuvien ja vaurioituneiden helojen uusiminen, vesipellitusten liitosten tiiveyden varmistamista, elastisen säänkestävät massat, tiivistykset ja tarvittaessa puhdistukset, huoltomaalaukset ja rikkoutuneiden lasien uusimiset...).

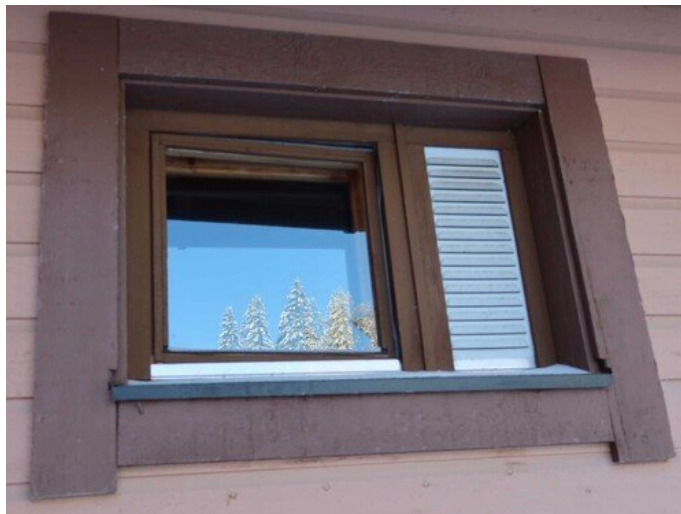
**Kuva 25** Laajennusosan ikkunan ulkolasin halkeamaa

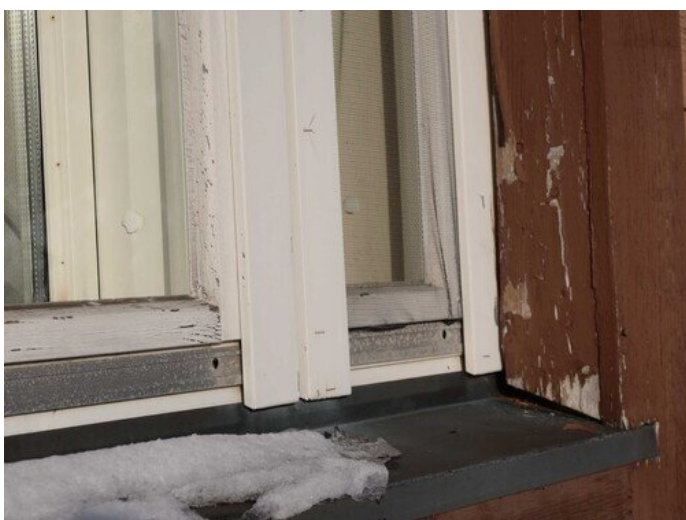
**Kuva 26** Ikkunan pellityksen ja pielirakenteen liitosta sekä pintojen haristumaa

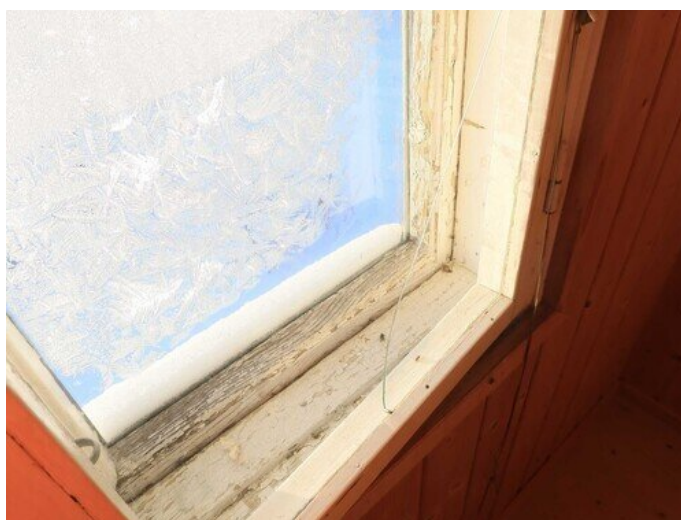
**Kuva 27** Sisälasin halkeamaa ja pintojen haristumaa

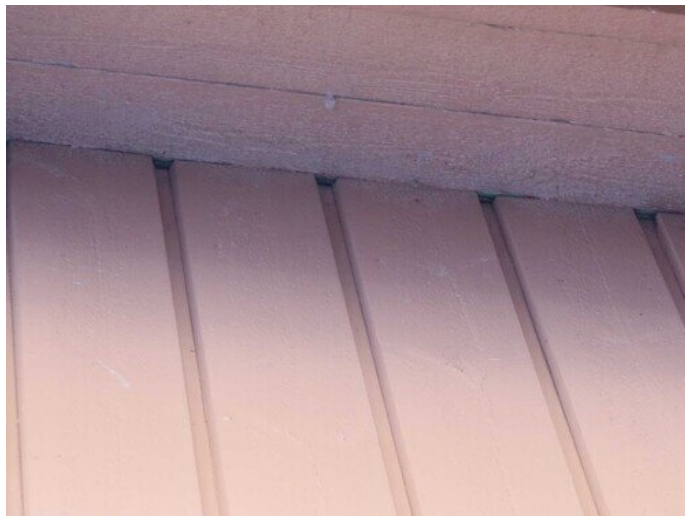
- Yläpohja tuulettuu räystäsrakenteiden raoista
- Päätykolmioissa on tuuletusventtiilit, jotka kamerakuvan perusteella on sisäpuolelta kuuran peittämät. (Ks. kuva 31)
- Räystästuuletus on laudoitettu lähes umpeen (Ks. kuvat 32-36 ja toimenpide-ehdotus 1)
- Kohteessa on osin vinot vesikaton suuntaiset yläpohjatilat, minkä vuoksi yläpohjarakenteiden kuntoa ei voida kuntotarkastusmenettelyllä riittävän kattavasti selvittää. Mikäli yläpohjarakenteen tuuletus on puutteellinen, voi sisäilman kosteus tiivistyä haitallisessa määrin yläpohjarakenteisiin ja aiheuttaa vaurioita.
- **▲** Vinoa vesikaton suuntaisia yläpohjatilaja sekä rajoitettua räystästuuletusta (Ks. toimenpide-ehdotus 2)

**Kuva 34** Umpeen laudoitettua räystästuuletusta

- 1) *Yläpohjan tuuletuksen varmistus*
- 2) **▲** *Vesikaton uusiminen ja tuuletuksen parantaminen*
- 3) **▲** *Yläpohjan eristetilan ja liitosrakenteiden tarkastus ja vaurioiden korjaus erillisen suunnitelman mukaan.*
- 4) *Yleinen toimenpide-ehdotus: Suositellaan kaikkien yläpohjatilojen säännöllistä tarkastamista esimerkiksi vesikaton tarkastusten yhteydessä.*
- 5) *Yleinen toimenpide-ehdotus: Remontin yhteydessä tulee kaikki tiloihin rajoittuvat rakenteet tarkastaa. Rakenteiden kosteudet tulee purkutyön jälkeen uudestaan kartoittaa. Mikäli rakenteissa todetaan vaurioita / kosteutta, tulee ne korjata / kuivattaa. Kun tekninen käyttöikä täyttyy, on uusimistarpeeseen yleisesti varauduttava. Mahdollisten kosteusvaurioiden syntyminen on rakenteiden iän vuoksi aina yhä suurempi.*

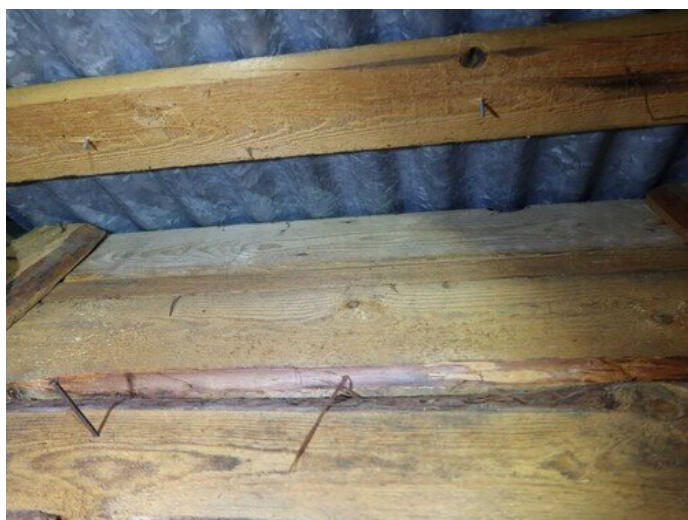
**Kuva 35** Näkymää sivu-ullakolta harjalle lähes umpeen laudoitettua tuuletusrakoa

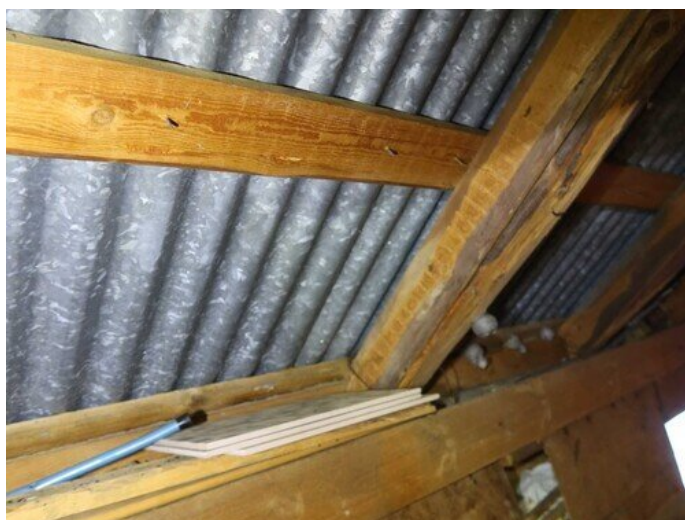
**Kuva 36** Näkymää sivu-ullakolta ulkoseinän lähes umpeen laudoitettua tuuletusrakoa

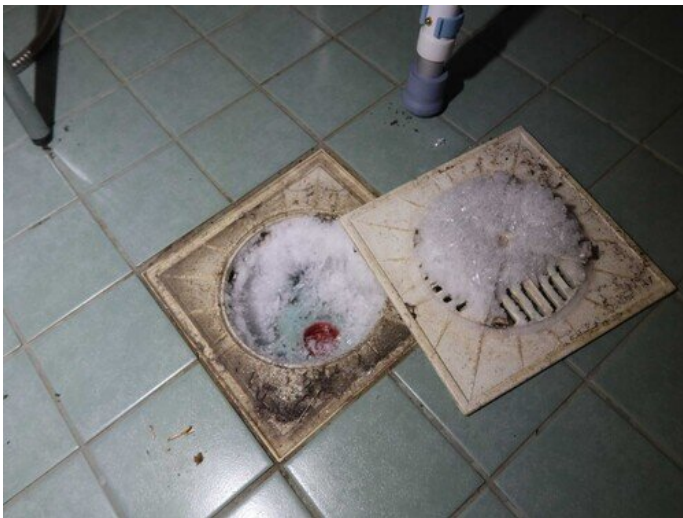
**Kuva 39** Lattikaivo on jäässä

- 1) **▲ Tilan rakenteiden tarkastus ja vaurioiden korjaus erillisen suunnitelman mukaan.**
- 2) *Yleinen toimenpide-ehdotus: Remontin yhteydessä tulee kaikki tiloihin rajoittuvat rakenteet tarkastaa. Rakenteiden kosteudet tulee purkutyön jälkeen uudestaan kartoittaa. Mikäli rakenteissa todetaan vaurioita / kosteutta, tulee ne korjata / kuivattaa. Kun tekninen käyttöikä täyttyy, on uusimistarpeeseen yleisesti varauduttava. Mahdollisten kosteusvaurioiden syntyminen on rakenteiden iän vuoksi aina yhä suurempi. Märkätilojen pinnoitteiden uusimisen / remontoinnin erityistä huomiota tulee kiinnittää sen rakenteisiin ja vedeneristykseen, jotka suositellaan tehtäväksi nykyisten määräyksien mukaan (YM:n asetus 782/2017, RakMK C2 ja E8, RIL 107).*

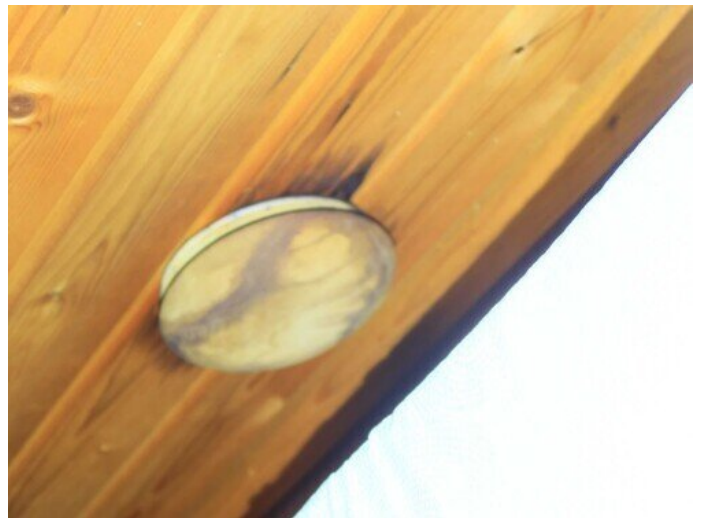
**Kuva 40** Sisäverhouksen vaurioitumista  
ilmanvaihdon venttiilin kohdalta

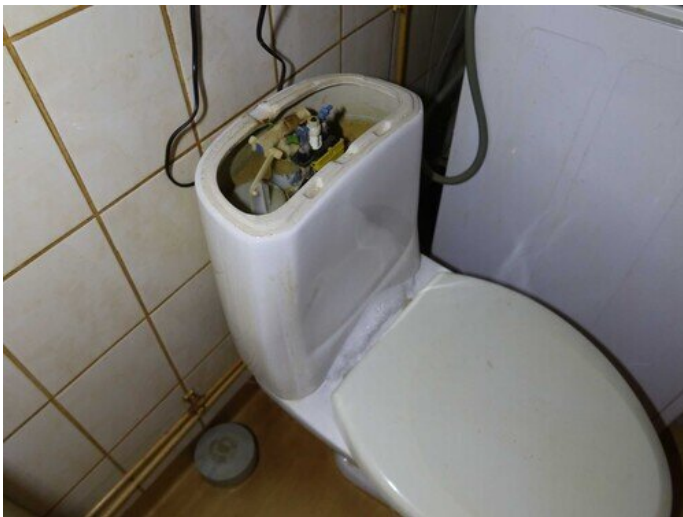
**Kuva 43** Wc istuimen vesisäiliön kansi puuttuu ja istuinosan liito on jäässä

- 1) **▲** Tilan rakenteiden tarkastus ja vaurioiden korjaus erillisen suunnitelman mukaan
- 2) Yleinen toimenpide-ehdotus: Remontin yhteydessä tulee kaikki tiloihin rajoittuvat rakenteet tarkastaa. Rakenteiden kosteudet tulee purkutyön jälkeen uudestaan kartoittaa. Mikäli rakenteissa todetaan vaurioita / kosteutta, tulee ne korjata / kuivattaa. Kun tekninen käyttöikä täyttyy, on uusimistarpeeseen yleisesti varauduttava. Mahdollisten kosteusvaurioiden syntyminen on rakenteiden iän vuoksi aina yhä suurempi. Märkätilojen pinnoitteiden uusimisen / remontoinnin erityistä huomiota tulee kiinnittää sen rakenteisiin ja vedeneristykseen, jotka suositellaan tehtäväksi nykyisten määräyksien mukaan (YM:n asetus 782/2017, RakMK C2 ja E8, RIL 107).

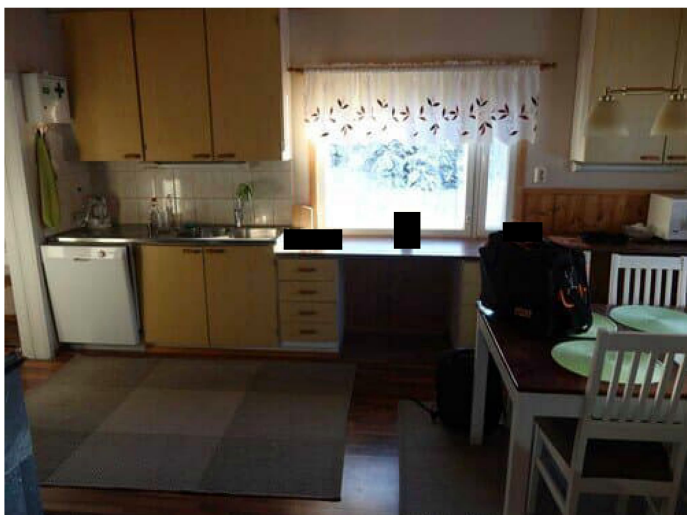
- Keittiö on pinnoiltaan ikääntynyt (Ks. kuvat 45-49)
- Astianpesukoneen alapuolella ei ole valumakaukaloa (Ks. toimenpide-ehdotus 1)
- Kylmälaitteiden alapuolella ei ole valumakaukaloa. (Ks. toimenpide-ehdotus 2)
- Valumakaukalot estävät kondensoituvan ja vuotavan veden rakenteita vaurioittaa vaikutusta sekä siirtävät veden koneiden alta eteen helposti havaittavaksi.
- Allaskaapin pohjalevy ei ole tiivistetty.  
Nykyisin suositellaan vuototilanteiden varalta että allaskaapin pohjan läpiviennit ja kaapin pohjalta saumat tiivistetään, jotta mahdollisessa vuototilanteessa vuoto voidaan havaita mahdollisimman pian. (Ks. toimenpide-ehdotus 3)

**Kuva 45** Keittiö

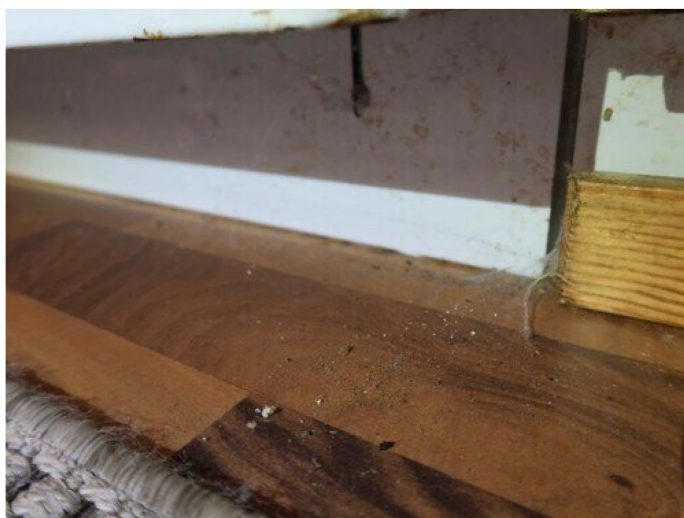
**Kuva 48** Astianpesukone alla ei ole valumakaukaloa

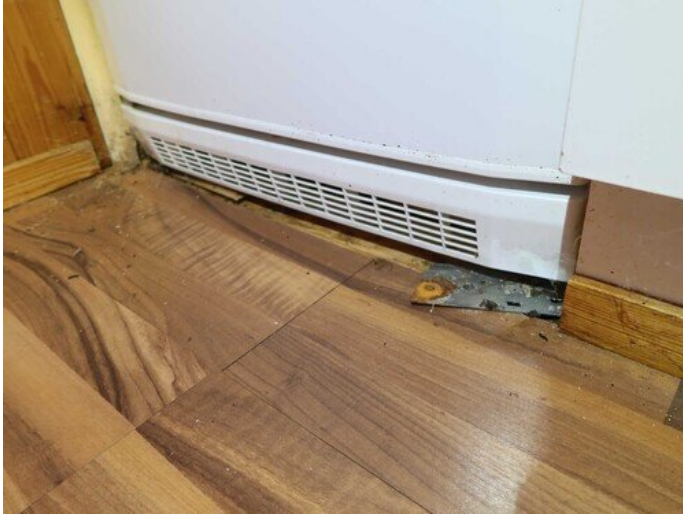
**Kuva 49** Kylmälaitteen alla ei ole valumakaukaloa

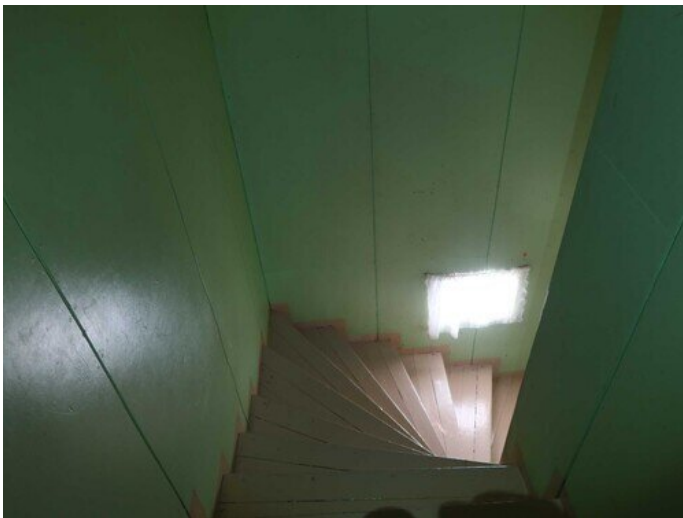
**Kuva 52** Porrastilassa ei ole kaiteita

Yhtenäisten kaiteiden asennus
- 3) Yleinen toimenpide-ehdotus: Remontin yhteydessä tulee kaikki tiloihin rajoittuvat rakenteet tarkastaa. Rakenteiden kosteudet tulee purkutyön jälkeen uudestaan kartoittaa. Mikäli rakenteissa todetaan vaurioita / kosteutta, tulee ne korjata / kuivattaa. Kun tekninen käyttöikä täyttyy, on uusimistarpeeseen yleisesti varauduttava. Mahdollisten kosteusvaurioiden syntyminen on rakenteiden iän vuoksi aina yhä suurempi.

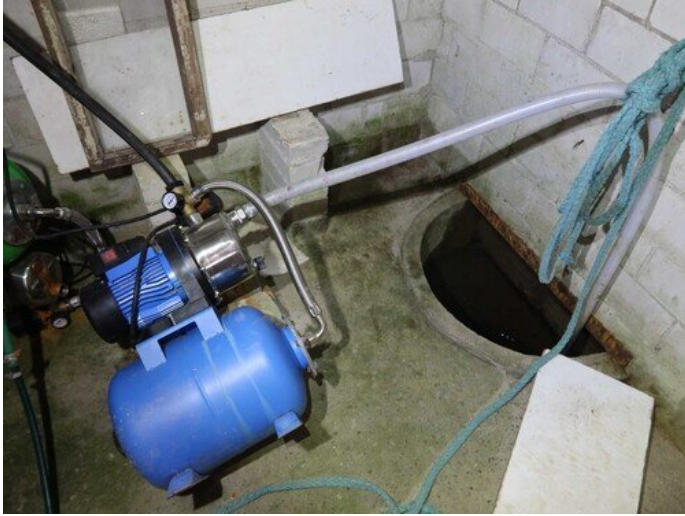
**Kuva 54** Vesipumppu ja avonainen betonirenkainen käyttövesikaivo

*Järjestelmän toimintakunto todettava ja korjattava vaurioituneilta osin erillisen suunnitelman mukaan*
- 7) *Yleinen toimenpide-ehdotus: Suositellaan huomioimaan tekniset käyttöiät ja tekemään järjestelmän säännöllisiä tarkastuksia ja tarvittavaa kunnossapitoa vikaantuessa. Järjestelmän perusparannukset ja laajennukset tulee tehdä erillisen suunnitelman mukaan.*
