# ASUNTOKAUPAN KUNTOTARKASTUS

Osoitteessa: Ojarinne 34, 20810 Turku

2.3.2026

Kimmo Heino, RI(AMK)

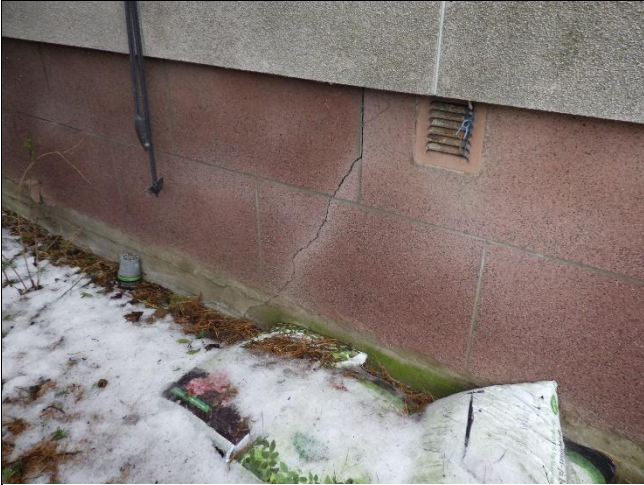
- Kellarin sisä- ja ulkoseinissä havaittiin paikoin halkeamia, jotka olivat osin melko kookkaita. Havainnot viittaavat epätasaisen painumisen aiheuttamaan halkeiluun. Sisätilojen lattioiden suoruutta ei voitu arvioida aistinvaraisesti runsaan irtaimiston vuoksi.

- Sokkelikorkeus on asianmukainen. Tällöin puurunkoisten ulkoseinien alaosiin ei kohdistu tavanomaista voimakkaampaa kosteusrasitusta mm. roiskevesien aiheuttamana. Myös perusmuuria pitkin nousevan kapillaarisen kosteuden riski on vähäisempi.

Kuva 1. Sokkelikorkeus on asianmukainen. Halkeama.

- Mahdollisen epätasaisen painumisen suuruus voidaan selvittää mittauksilla. Mittaukset eivät sisälly asuntokaupan kuntotarkastukseen. Kuntotarkastuksen puitteissa ei voida määrittää painumien ja halkeamien muodostumisen ajankohtaa, eikä painumisen mahdollista jatkumista. Tämä edellyttää vuosien aikana toistettavia mittauksia.

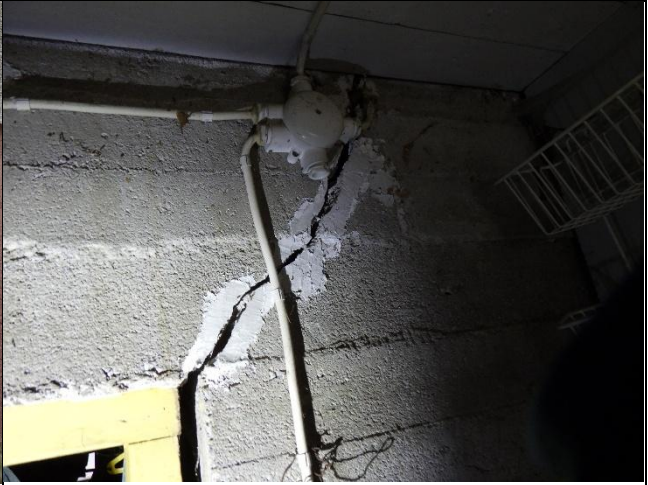
Kuva 2. Halkeama kellarin seinässä.

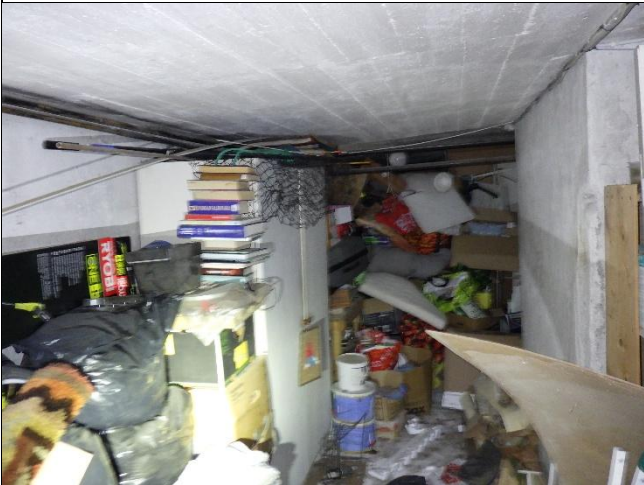
Kuva 3. Kellarissa runsaasti tavaraa.

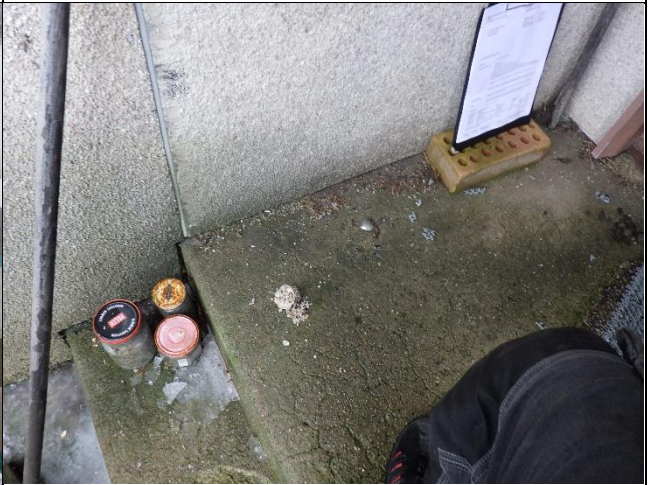
Kuva 4. Portaikko on ulkoseinän alaosan edessä.

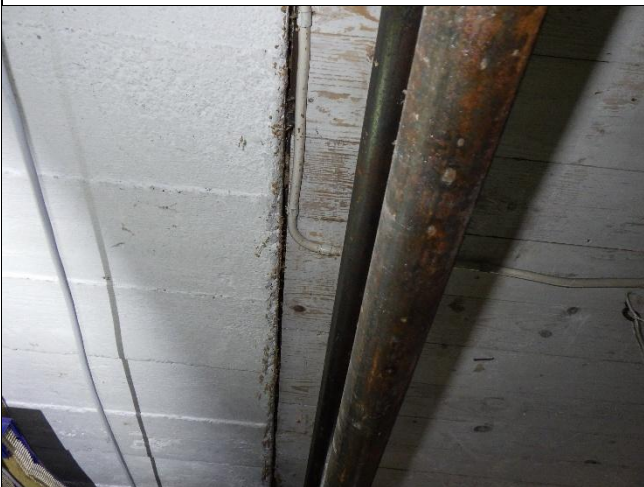
Kellarin ja keskikerroksen välinen välipohja on osin toteutettu betonilaatan päälle tehtynä puukoolauksena. Rakenne on riskirakenne kohonneen kosteusvaurioriskin vuoksi tilanteissa, joissa kellari on lämmittämätön tai kellarin sisäilman kosteus on korkea.

Kuva 5. Välipohjassa osin puurakenne ja osin betonilaatta.

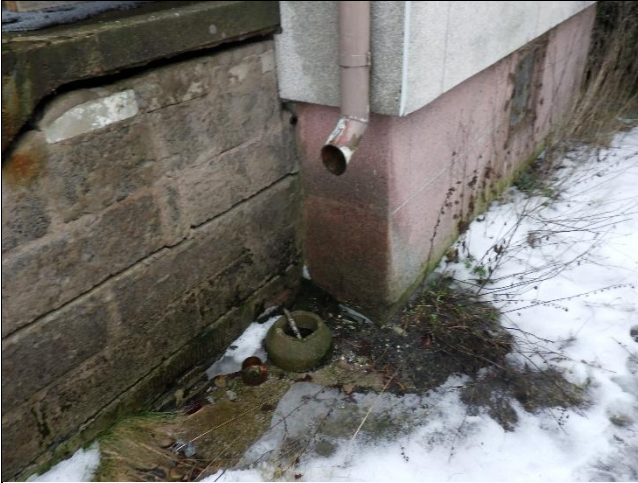
- Vierustojen kallistuksissa on puutteita. Vierustoilla havaittiin veden lammikoitumista.
- Vierustalta ei havaittu salaojituksen tarkastuskaivoja. Mahdollinen salaojitus on suurella todennäköisyydellä alkuperäistä ja ylittänyt teknisen käyttöikänsä.
- Kattovesiä on johdettu rakennuksen vierustalle. Osin kourut ovat vääntyneet. Vedet päätyvät vierustalle ja aiheuttavat ylimääräistä kosteusrasitusta perusmuuriin ja kellariin.
- Vierustalla on paikoin kasvillisuutta.
- Kellarin ulko-ovisyvennyksen tukimuurit ovat liikkuneet ja halkeilleet.

Kuva 6. Vierustaa.

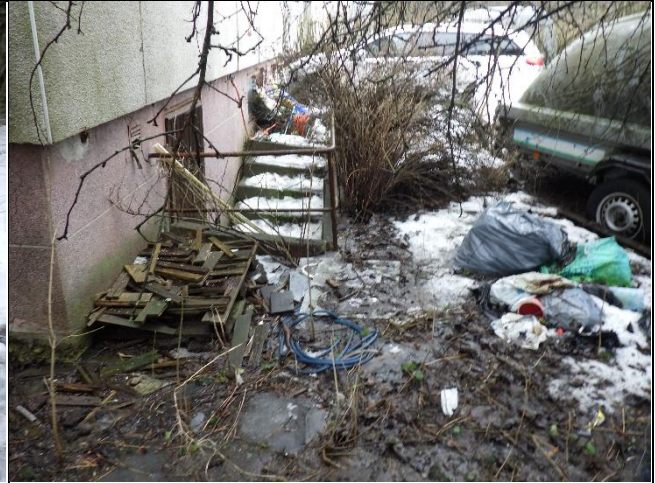
Kuva 7. Vierustaa.

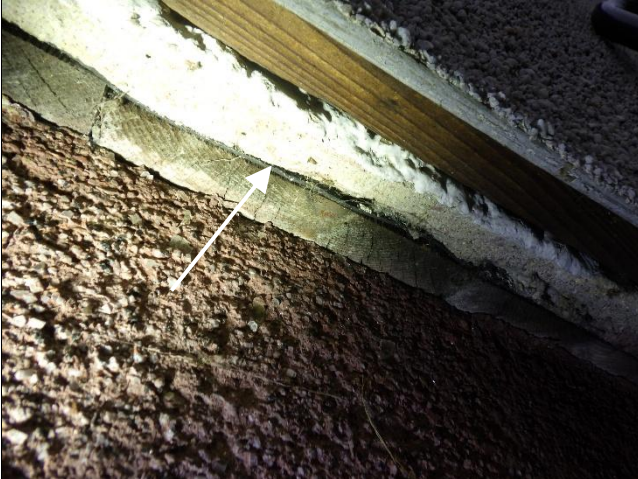
- Karaattilevytyksen taustalla on tuuletusrako.
- Karaattilevytys on asennettu alkuperäisen rappauksen päälle.
- **Riskirakenne:**  
Rappauksen taustalla on bitumikermi (kattohuopa). Ko. materiaali muodostaa vesihöyrytiivin kerroksen rakenteen kylmälle puolelle. Sisäilmasta peräisin oleva kosteus voi tiivistyä kermin taustalle. Riski on korkeampi, mikäli seinissä esiintyy ilmavuotoja sisältä ulospäin esimerkiksi ulkoseinän ja välipohjan liitoskohdassa. Mikäli kermin taustalle pääsee vuotamaan vettä mm. ikkunan kohdalta, heikentää kermi ulkoseinärakenteen mahdollisuuksia kuivua.

Kuva 8. Ulkoseinän alaosa. Bitumikermi.

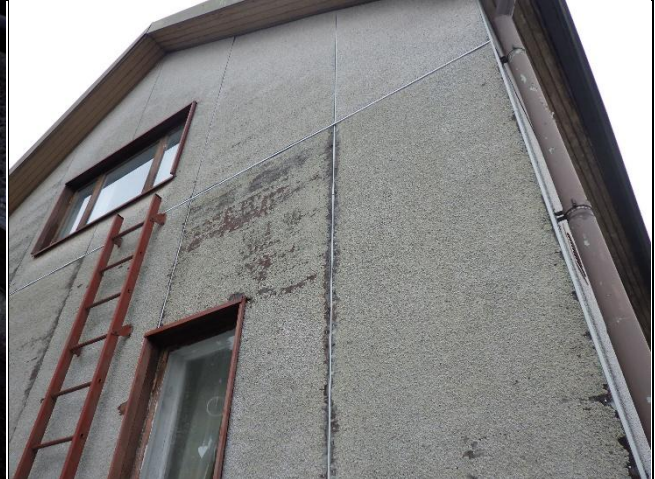
Kuva 9. Levytys kulunutta.

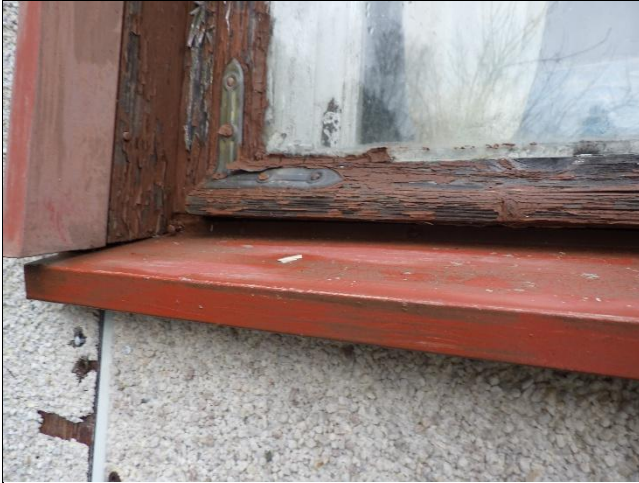
- Ikkunat ovat avattavia kaksipuitteisia puuikkunoita. Ikkunat ovat vanhoja, mahdollisesti alkuperäisiä.
- Ulkopuitteissa on huoltomaalaustarvetta ja kittauksen uusimistarvetta. Lahovaurioita ei havaittu, mutta puu on kelottunutta, jolloin maalin tarttumisen on heikompaa.
- Ikkunapeltien kallistuksissa ei havaittu puutteita.
- Sisätiloissa ikkunoiden vierustoja tarkasteltiin silmämääräisesti. Vuotojälkiä ei havaittu. Kaikkien ikkunoiden vierustoja ei voitu tarkastaa runsaan irtaimiston vuoksi.
- Ulko-ovet ovat puurakenteisia. Ovet ovat nykyviin nähden vaatimattomia. Varsinkin kellarin ovi on heikkokuntoinen.

Kuva 10. Ikkunan alaosa.

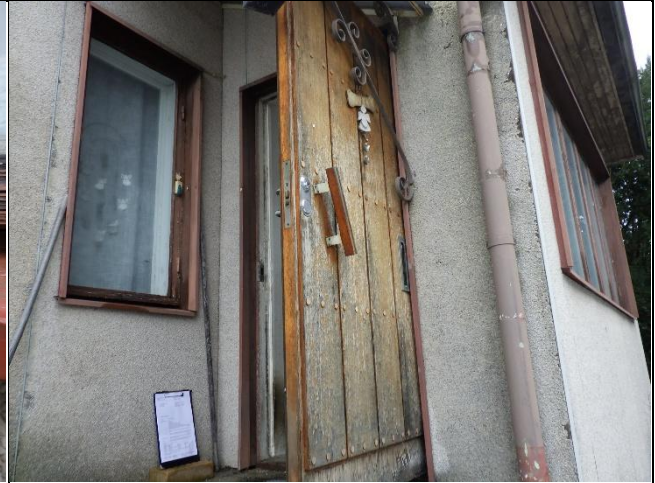
Kuva 11. Ulko-ovi.

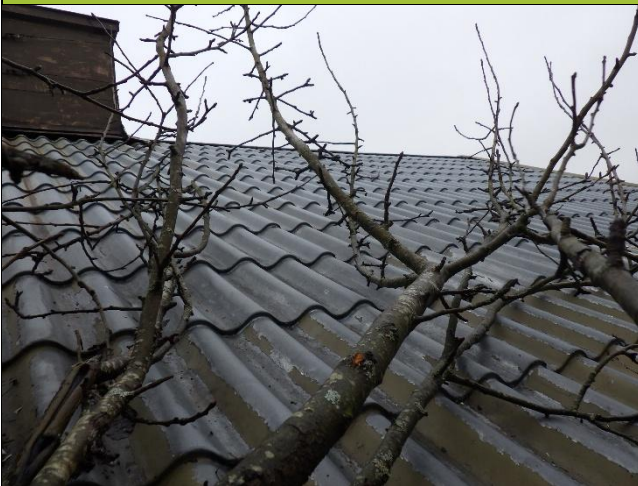
Kuva 12. Vesikatto.

- Profiilipeltikatteiden tekninen käyttöikä on 40 vuotta. Käyttöikä on saavutettu ja uusiminen on ajankohtaista. Samalla tulee uusia/toteuttaa asianmukaiset kattoturvatuotteet, kuten tikkaat ja lumiesteet. Vesikourut ja syöksyputket tulee uusia.
- Kun vesikate uusitaan, tulee alusrakenteiden kunto tarkistaa ja suorittaa tarpeelliset korjaukset. Tuuletuksen toimivuus tulee selvittää ja tuuletusta tulee tarvittaessa parantaa.
- Savupiipun päälle tulee asentaa piipunhattu. Piipun tulisijakäytössä olevien hormien kunto tulee tarkistaa ennen tulisijojen käyttöönottoa. Myös tulisijat tulee tarkistaa ennen niiden käyttöönottoa.

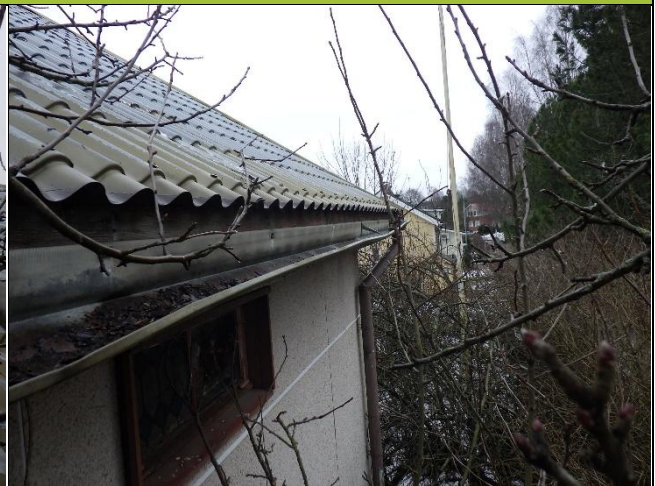
Kuva 13. Vesikatto.

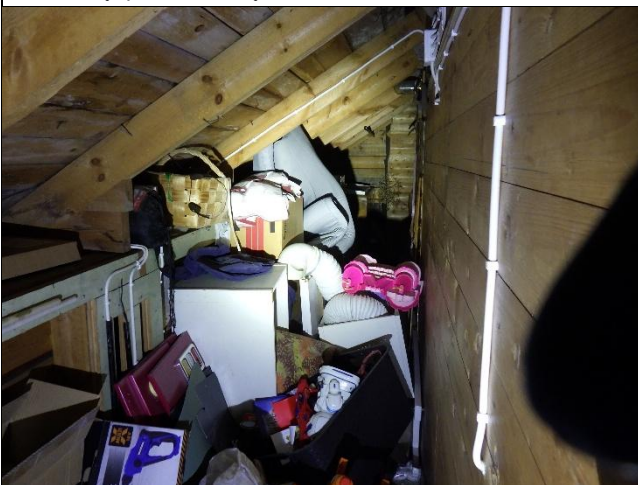
Kuva 14. Sivu-ullakkoa.

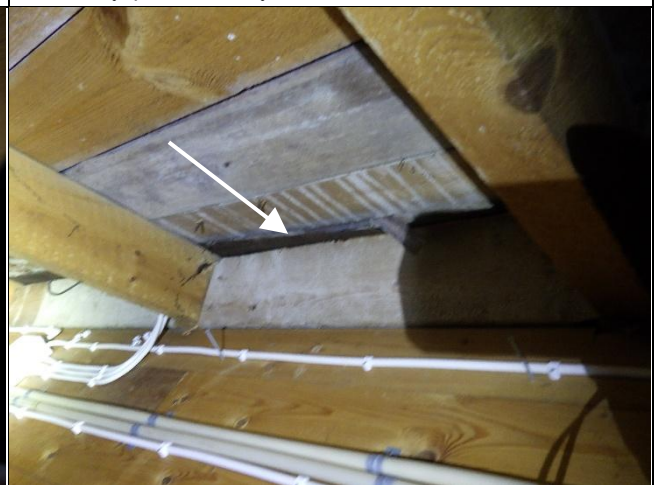
- Sisäkattopinnoissa ei havaittu vesikaton vuotoihin viittaavia jälkiä.
- **Riskirakenne:**
- Yläpohjarakenne on osin vesikatteen suuntainen. Rakenteen toimiva tuuletus on tärkeää. Toisessa sivu-ullakkotilassa havaittiin, että vesikatteen suuntaisella yläpohjan osalla ei ole jatkuvaa tuuletusrakoa. Heikko tuuletus voi aiheuttaa lämmöneristeen yläpuoliseen rakenteeseen mikrobikasvustoa ja pidemmällä tähtäimellä lahoa. Mikrobikasvuston sisäilmavaikutuksen riski on vähäinen rakennuksessa vallitsevien painesuhteiden vuoksi. Lahovauriot puolestaan edellyttävät pitkäaikaisia runsaampia kosteuksia.

Kuva 15. Tuuletusrakoa ei ole.

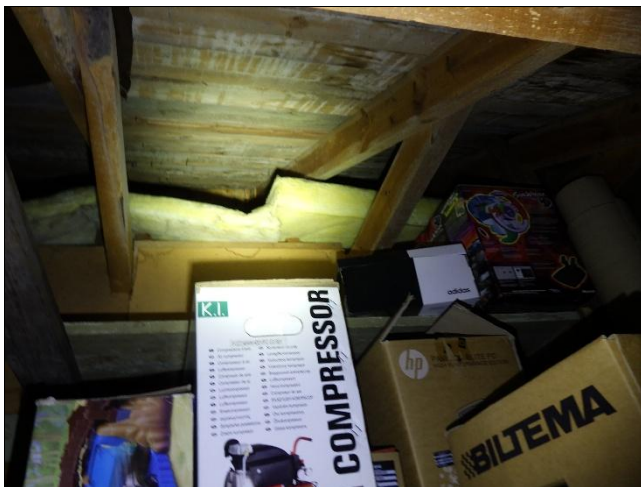
Kuva 16. Harjan alapuoliseen tilaan ei päästy.

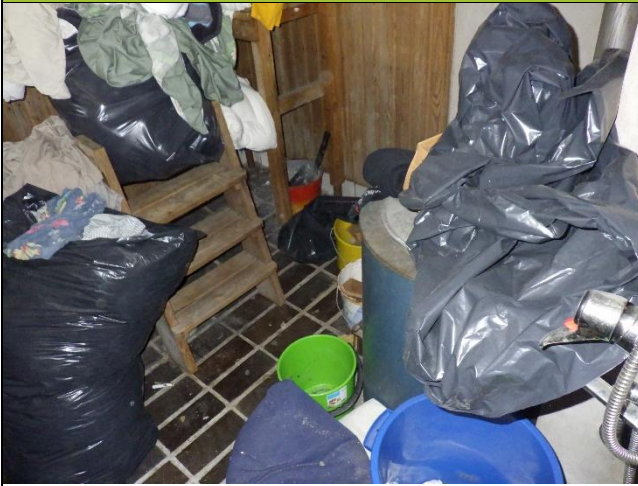
- Tiloissa ei ole nykyaikaisten asumistottumusten edellyttämiä vedeneristeitä. Tilat tosin sijoittuvat kellariin, jossa esiintyy maaperäkosteuksia. Tällöin käytön aiheuttama kosteus ei lisää rakenteiden riskejä oleellisesti, kunhan veden käyttö ei ole erityisen suurta. Näin ollen saunatilaa voitaneen käyttää satunnaisesti nyky muodossaankin. Viereisen tilan seinärakenteita koskee kappaleessa 4.1 annettu toimenpidesuositus.

Kuva 17. Sauna.

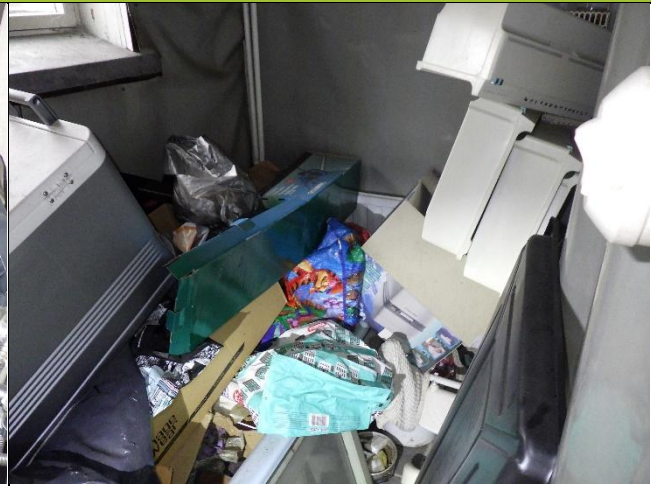
Kuva 18. Tila, jossa on amme.

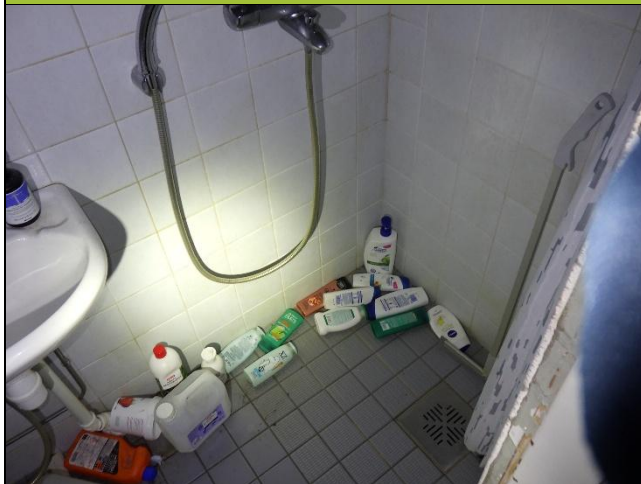
- Lattiapintamateriaali: Laatoitus betonirakenteen pinnalla.
- Seinäpintamateriaali: Laatoitus levyrakenteen pinnalla.
- Vedeneristemateriaalien käyttöä ei havaittu. Tilan toteutus/saneerausajan kohta ei ole tiedossa. Laatoitusten ja vesikalusteiden perusteella saneeraus ajoittuu 1990-luvun lopulle tai 2000-luvun alkuun. Massamaisia vedeneristeitä on edellytetty käytettäväksi vuoden 1999 alusta. Tätä ennen laatoitusten taustalle on tyypillisesti asennettu ohut kosteussulkusively. Massamaisten vedeneristeiden tekninen käyttöikä on 30 vuotta ja kosteussulkujen 15...18 vuotta.

Kuva 19. Suihku.

- Vaikka tilassa olisi käytetty nykyaikaisia vedeneristeitä, ovat ne jo ikääntyneitä ja saneeraus alkaa olla ajankohtaista. Koska vedeneristeiden olemassaolosta ei ole varmuutta, on saneeraus suositeltavaa toteuttaa.

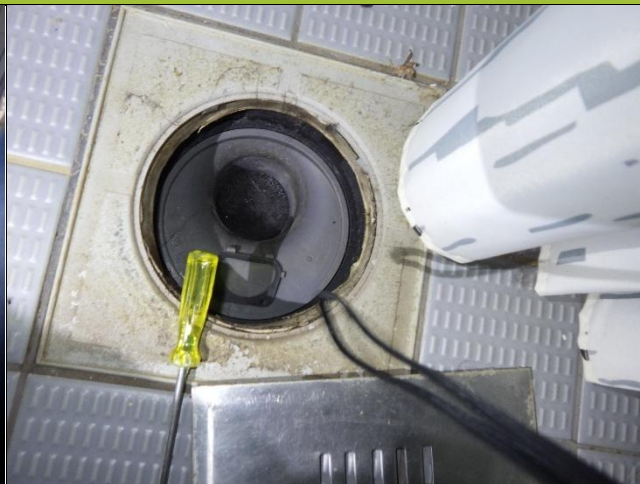
Kuva 20. Lattiakaivo.

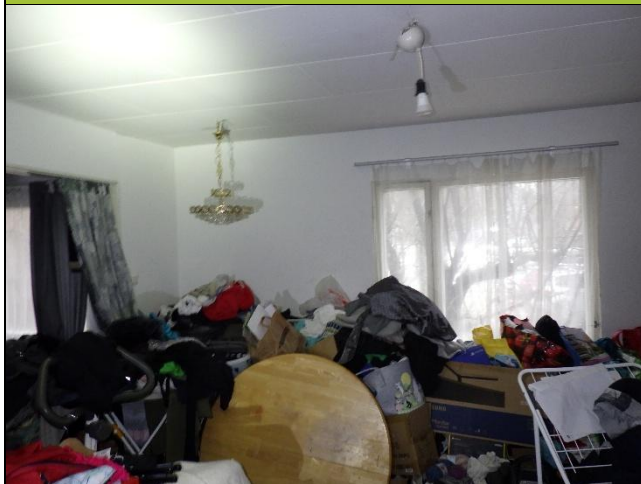
Kuva 21. Sisätilaa.

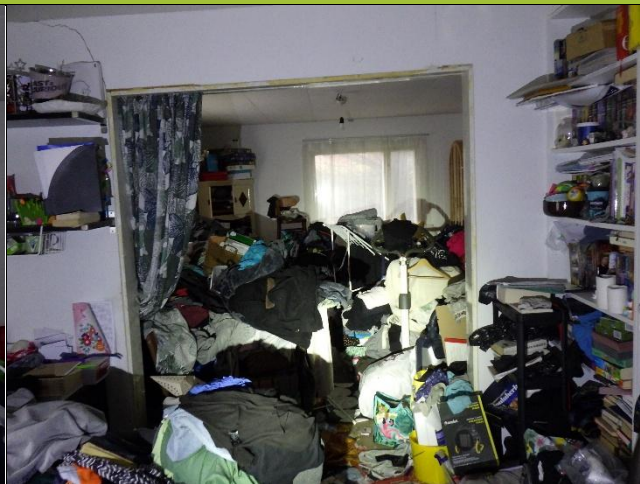
Kuva 22. Sisätilaa.

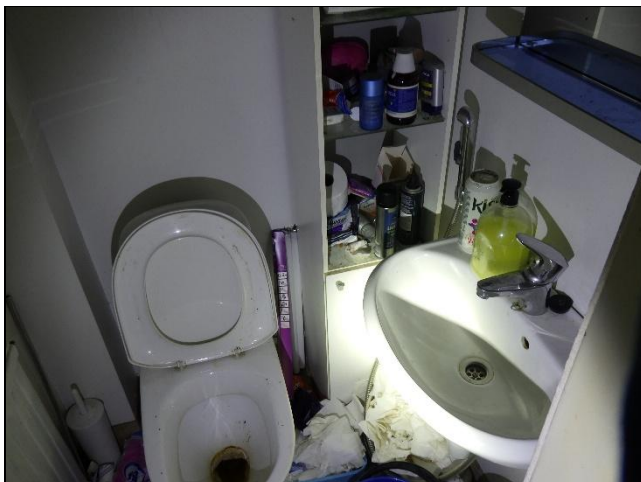
Kuva 23. Yläkerran wc.

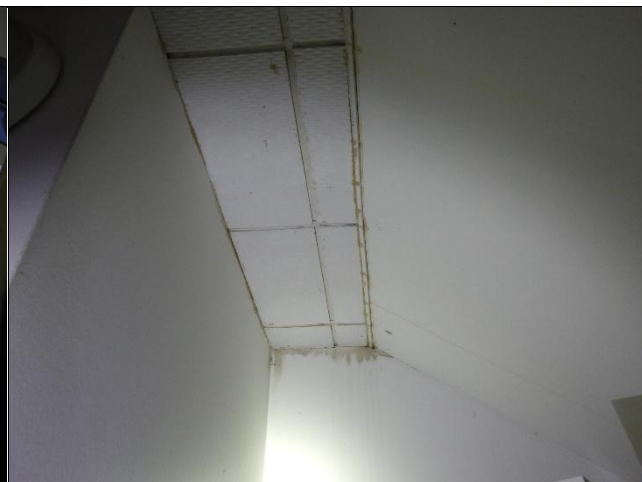
Kuva 24. Vuotojälkiä eteisen katossa.

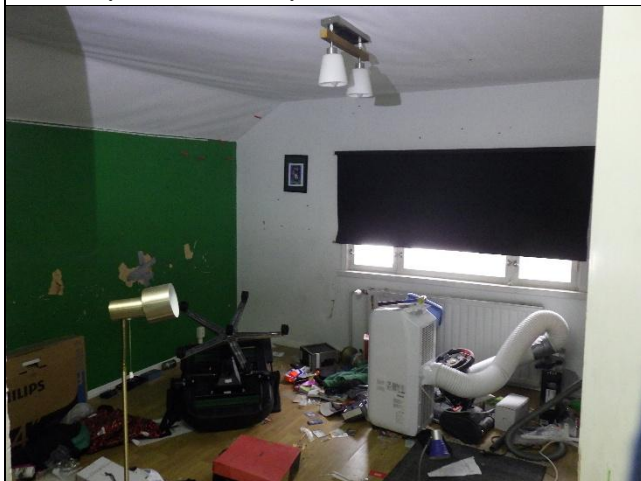
Kuva 25. Sisätilaa.

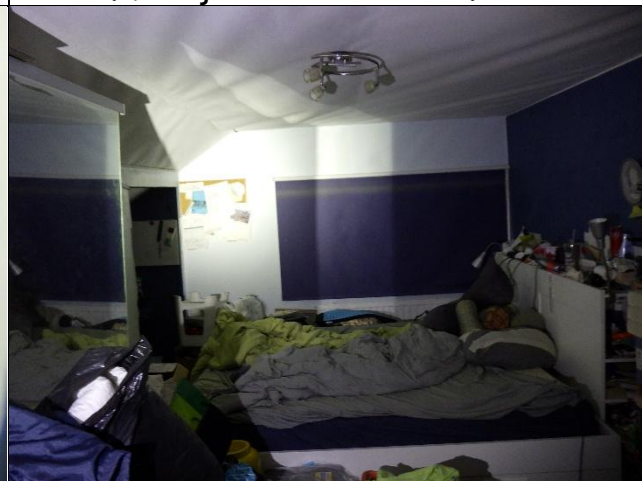
Kuva 26. Sisätilaa.

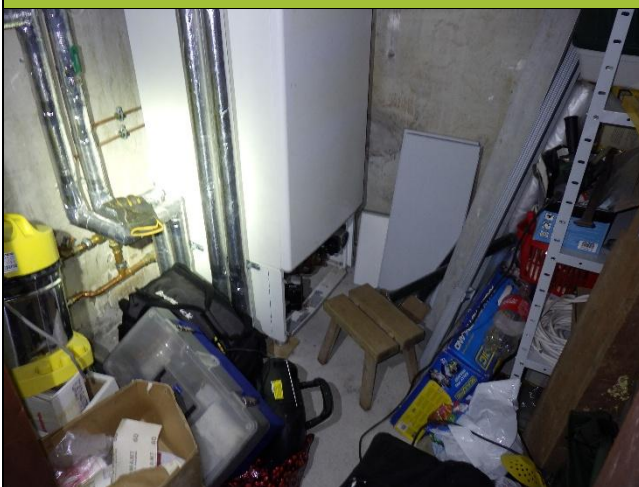
- Asiakirjojen perusteella kohteessa on ollut öljylämmitys. Kohteessa on myöhemmin siirrytty ilma-vesilämpöpumppuun. Öljylämmityslaitteisto on purettu. Tarastuksella ei saatu varmuutta, onko öljysäiliö purettu kellarista.
- Lämmityspatterit ja patteriputket ovat terästä. Paikoin pattereissa havaittiin jäätymisvaurioita.
- Kellarissa on ilmeisimmin kodinhoitotilassa vesikiertoista lattialämmitystä.
- Teknisessä tilassa on lämmitysputkien päällä massaeristejäämiä. Eristemassa on todennäköisesti asbestipitoista. Purkua ei ole aikanaan toteutettu asianmukaisesti.

Kuva 27. Lämpöpumpun sisäyksikkö.

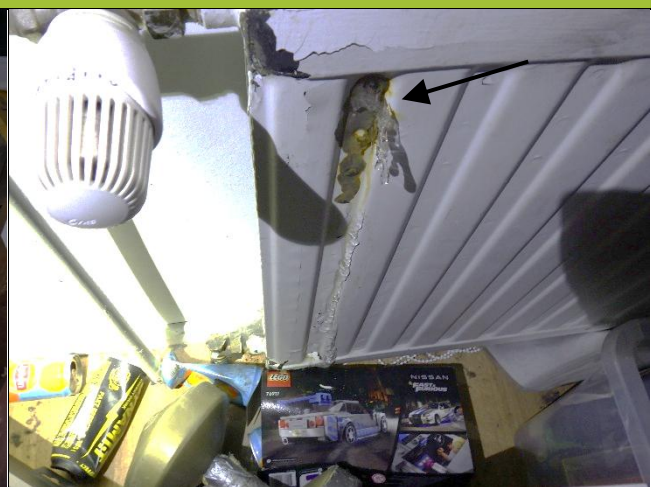
Kuva 28. Lämmityspatteri. Jäätymisvaurio.

- Lämmityspattereiden, lämmityspukistojen ja lämmityslaitteiston jäätymisvauriot tulee kartoittaa ja tarpeelliset korjaukset tulee suorittaa.
- Massaeristejäätymät tulee purkaa asbestipurkuna. Ko. tilan ja muiden kellaritilojen osalta tulee myös varmistaa, ettei pölyjämiä ole päässyt leviämään, mikäli purku on tehty osastoimattomana.

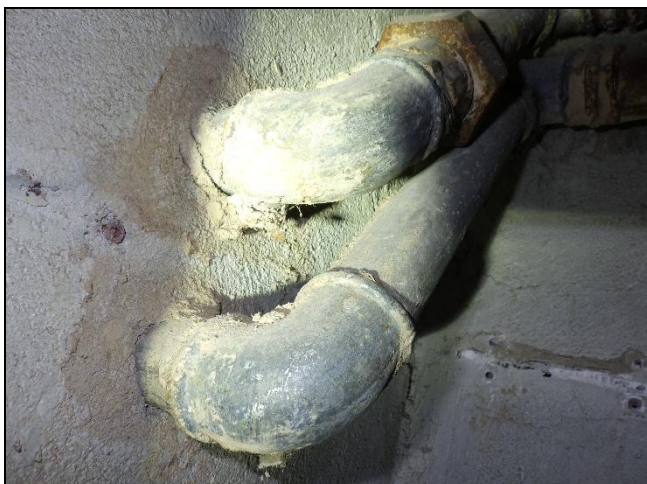
Kuva 29. Massaeristeen jäämiä putkien pinnalla.

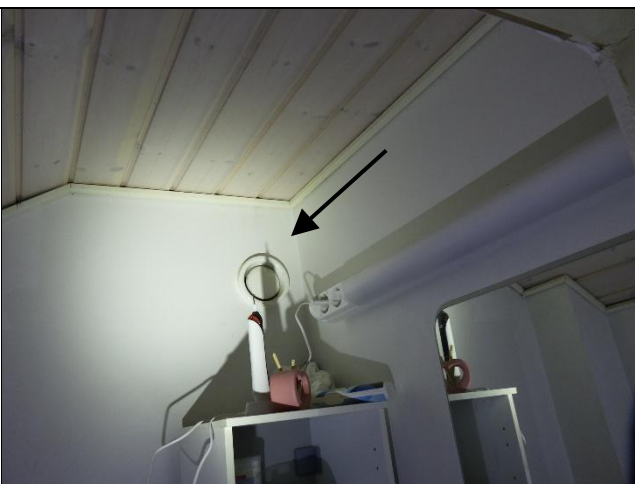
Kuva 30. Poistoilmaventtiili.

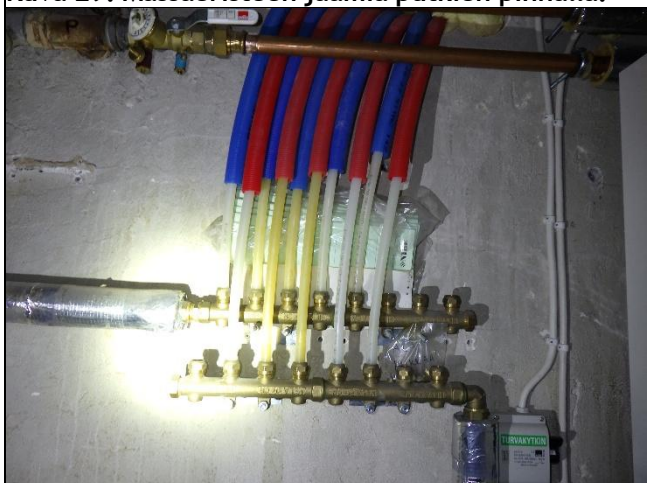
- Käyttövesiputket ovat havaituilla osin suojaputkeen asennettua muoviputkea. Putkiston uusimisajankohta ei ole tiedossa.
- Wc-istuimelle tulevassa vesiputkessa havaittiin jäätymisvaurio.
- Tonttivesijohdon materiaali ei ole tiedossa.
- Viemäriputket ovat havaituilla osin muovia. Ainakin kellarin lattian alla on tosin vanhaa viemärointiä, sillä saunassa on vanha valurautainen lattiakaivo.
- Tonttviemärin materiaali ei ole tiedossa.

Kuva 31. Käyttövesiputkia.

- Käyttövesiputkisto ja vesilaitteet, sekä viemäristö tarpeellisilta osin tulee tarkastuttaa jäätymisvaurioiden varalta ja tarpeelliset korjaukset tulee suorittaa.
- Viemäriputkisto tulee kuvata putkiston materiaalin ja kunnan selvittämiseksi. Myös tonttiviemäri tulee kuvata.
- Tonttivesijohdon materiaali tulee selvittää.

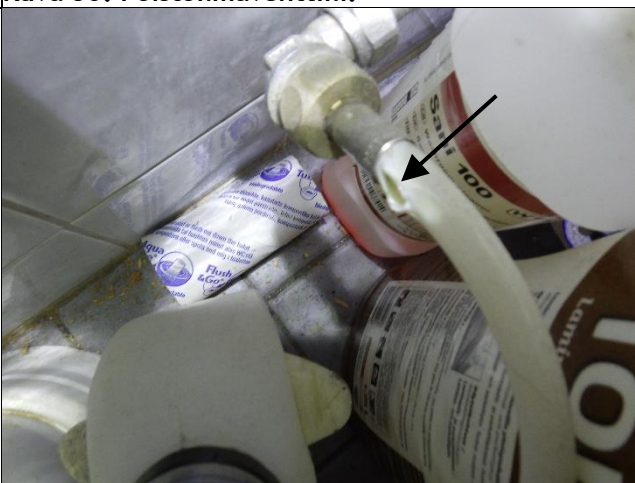
Kuva 32. Jäätymisvaurio.

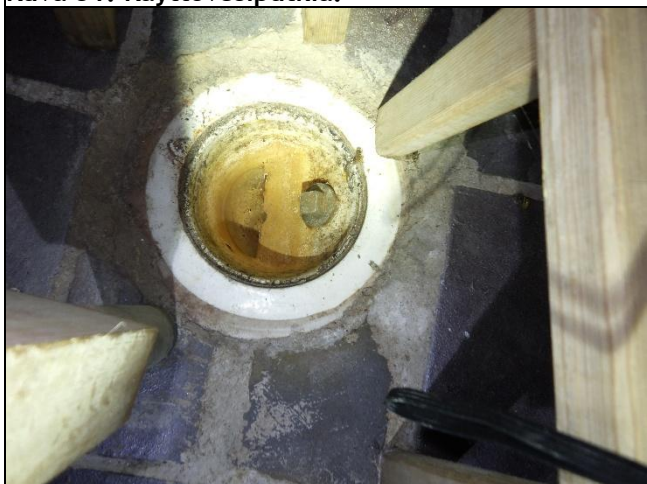
Kuva 33. Saunan lattiakaivo.

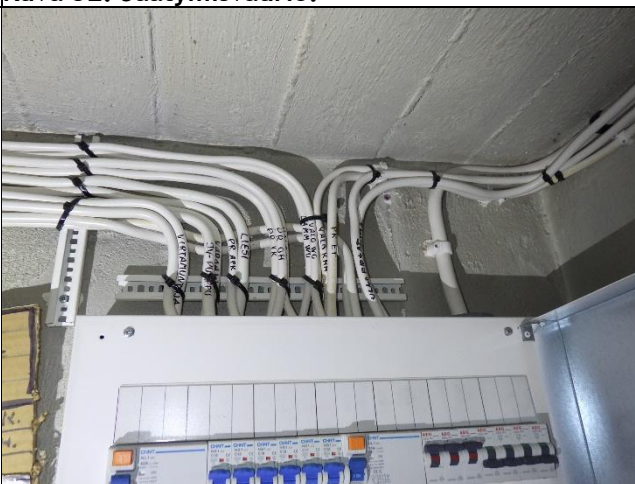
- Sähköasennuksia on ilmeisimmin uusittu melko laajaltikin jossain vaiheessa, sillä kellarissa on uudehko keskus, josta lähtee useita johtimia. Tarkastuksella havaittiin tosin myös melko vanhoja asennuksia.

Kuva 34. Sähkökeskus ja johdotuksia.

- Sähköasennukset tulee tarkastuttaa sähköalan ammattilaisella. Vanhojen asennusten osalta tulee varautua uusimistarpeisiin. Uusittujen asennusten osalta tulee suorittaa käyttöönottotarkastus, mikäli sellaista ei ole suoritettu.

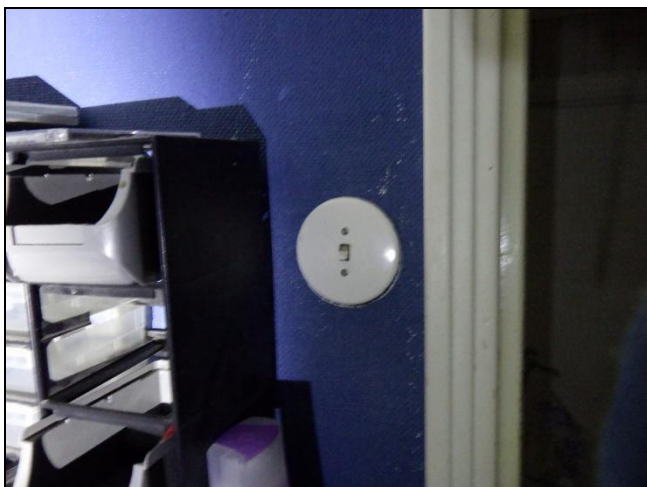
Kuva 35. Vanha valonkatkaisija.
