ASUNTOKAUPAN KOSTEUSMITTAUS

Kohde: As Oy Sivakkareunus
Osoite: Puistotie 4 B 15, 93100 Pudasjärvi

Tilattu työ:	Vesipisteellisten tilojen kosteusmittaus		
Työn tilaaja:	Ulosottolaitos	Puh/	
		@	
Läsnä olleet:	Työn tilaajan edustajia sekä tarkastaja.

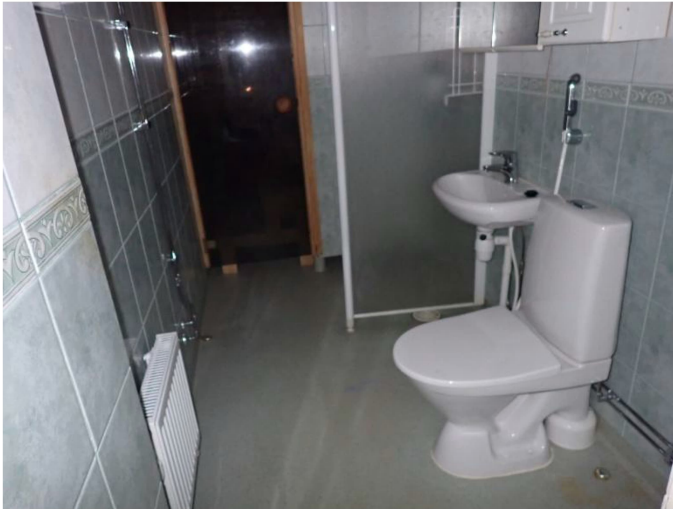
Yleiskuva pesuhuoneesta.

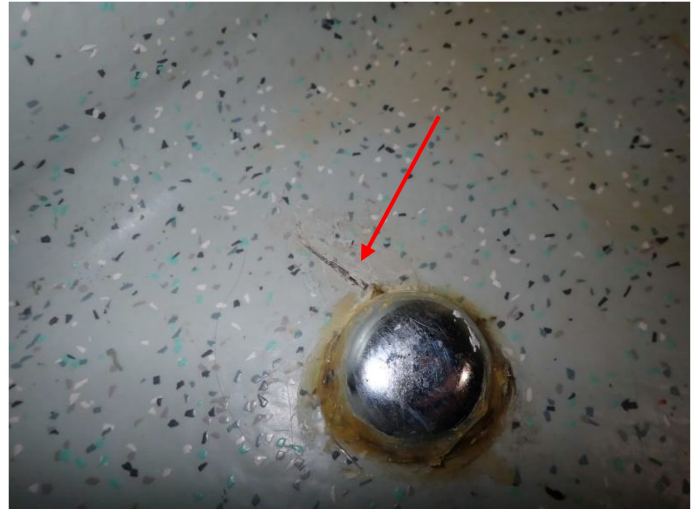
Lattiassa vedeneristeenä on muovimatto. Muovimaton saumoissa on rakoilua, josta pesuvesiä voi päästä lattiarakenteeseen. Muovimatto on käännetty pesuhuoneen lattiakaivolle. Muovimaton sekä lattiakaivon liitos on varmistettu kiristysrenkaalla. Lattiakaivossa on havaittavissa ruostumista. Tyypillisesti valurautakaivon pintaruosteesta ei ole merkittävää haittaa. *Seuraavan remontin yhteydessä on lattiakaivo suositeltavaa uusia. Lattiakaivot on syytä puhdistaa säännöllisesti.*

Pesuhuoneen lattian muovimatossa rakoilua.

Pesuhuoneen lattiassa havaittiin viiteitä rakennekosteudesta. Poikkeavien kosteusarvojen, sekä pesuhuoneessa havaittujen muiden vaurioiden / puutteiden vuoksi pesutilat on suositeltavaa remontoida.

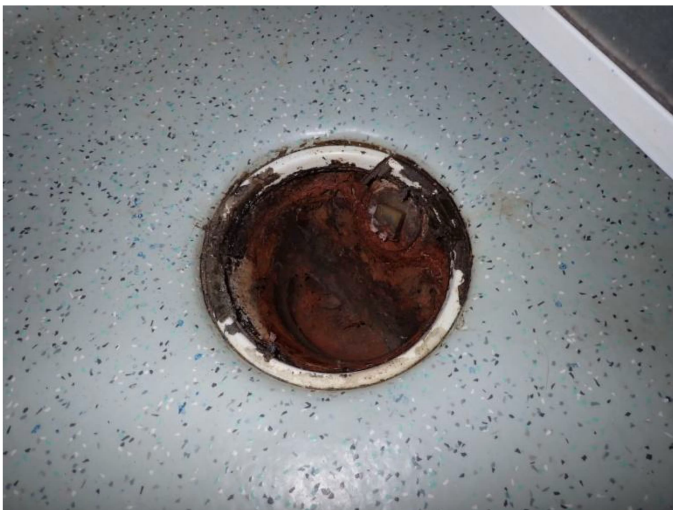
Pesuhuoneen lattiakaivo.

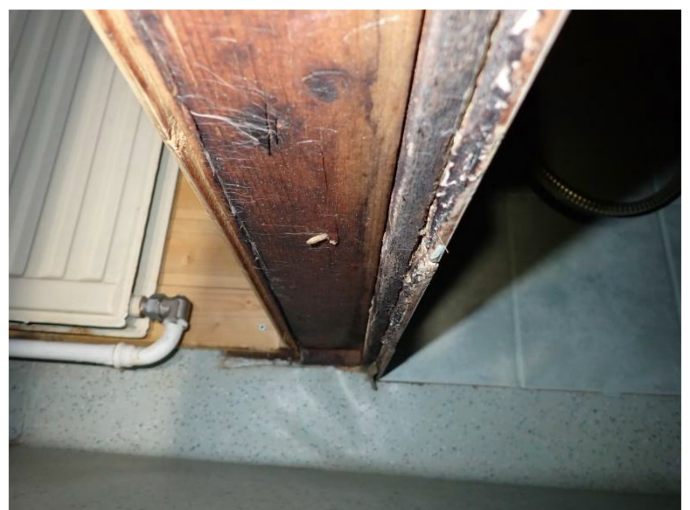
Pesutilat: Saunassa ei ole lattiakaivoa, vaan saunan vedet valuvat lattiapintaa pitkin seinän alta pesuhuoneen lattiakaivoon. Seinän alaosassa on näkyvillä seinän puurakennetta sekä levytystä (ilmeisesti lastulevyä). Seinän alaosan puu- ja levyrakenteessa on kosteuden aiheuttamia vaurioita, jotka pääsevät syntymään suihkun aikaisista roiskevesistä.

Pesuhuoneen ja saunan välisen seinän alaosassa kosteusvaurioita.

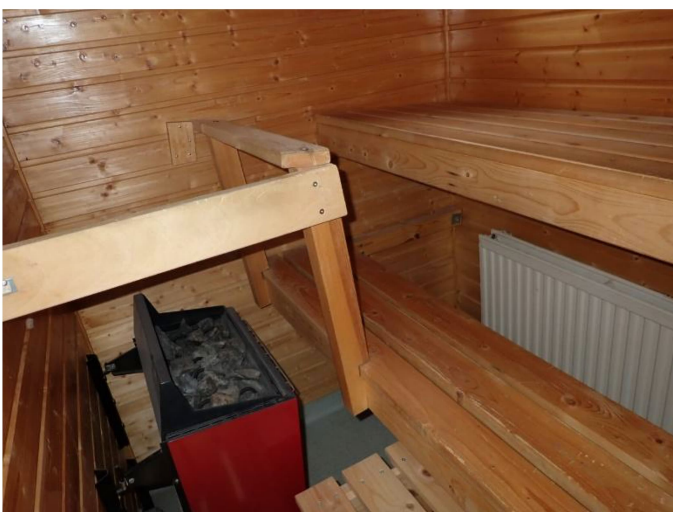
Sauna.

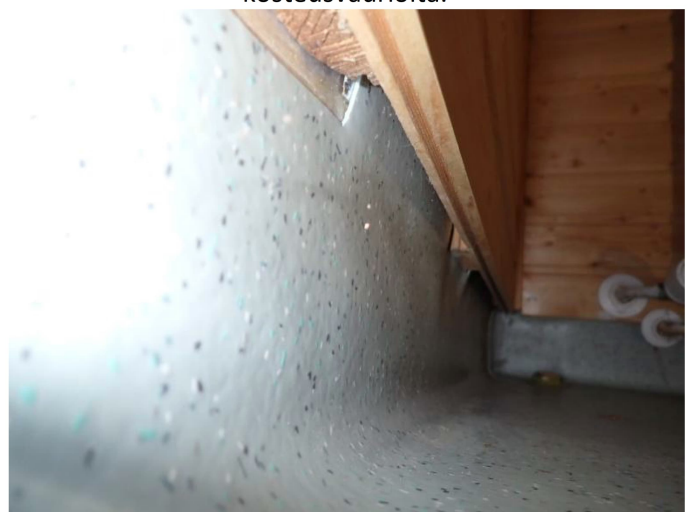
Pesuhuoneen seinät ovat laatoitettuja, saunan seinät on pääosin paneeloitu. Seinäpaneelien alaosa tarkasteltuna paneelien taustalla on tuuletusrako. Laattapinnoissa ei havaittu merkittäviä vaurioita ja laatoitus oli kiinni alustassaan.

Saunan seinäpaneelien takana tuuletusrako.

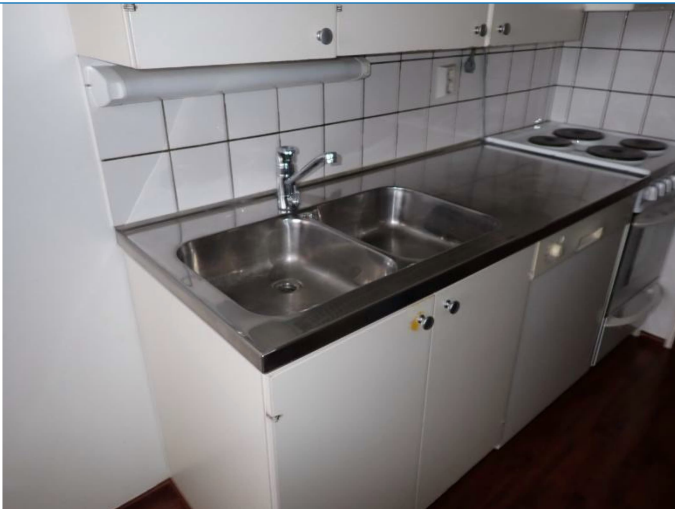
Keittiö.

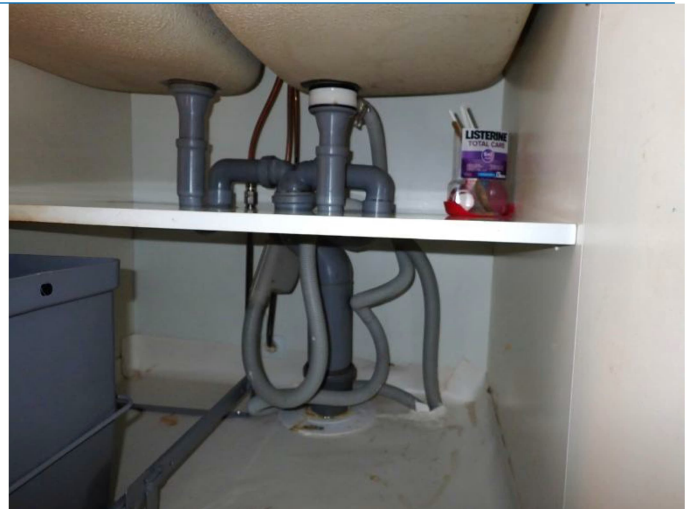
Allastason ja seinän välisessä saumauksessa ei havaittu puutteita. Altaan tai hanan putkiliitoksissa ei havaittu vuotoja. Allaskaapin pohjalevyn päälle on asennettu muovimatto ylösnostoin. Näin ollen mahdolliset vuotovedet eivät pääse allaskaapin alustilaan.

Keittiön allaskaapin putkiliitoksia.

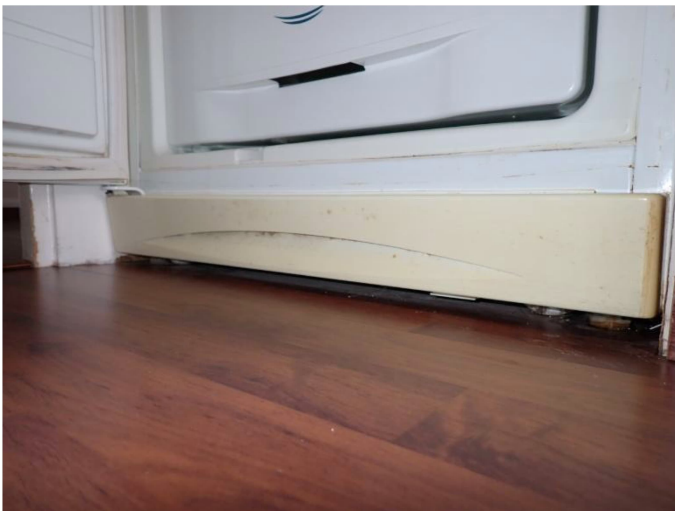
Astianpesukoneen ja kylmälaitteen alla ei näkyviltä osin havaittu viitteitä vuodoista. Koneiden alle ei ole asennettu vuotokaukaloita, joiden tehtävänä on tuoda mahdolliset vuotovedet näkyville. Astianpesukoneen alle ei ole asennettu myöskään lattiapinnoitetta ja kone on lattiapintaa alempana, jolloin mahdolliset vuotovedet pääsevät lattiapinnoitteen alle. ***Astianpesukoneen alle on suositeltavaa asentaa myös lattiapinnoite, jonka jälkeen vuotokaukalot on suositeltavaa asentaa.***

Vuotokaukaloita ei ole asennettu kylmälaitteen tai astianpesukoneen alle.

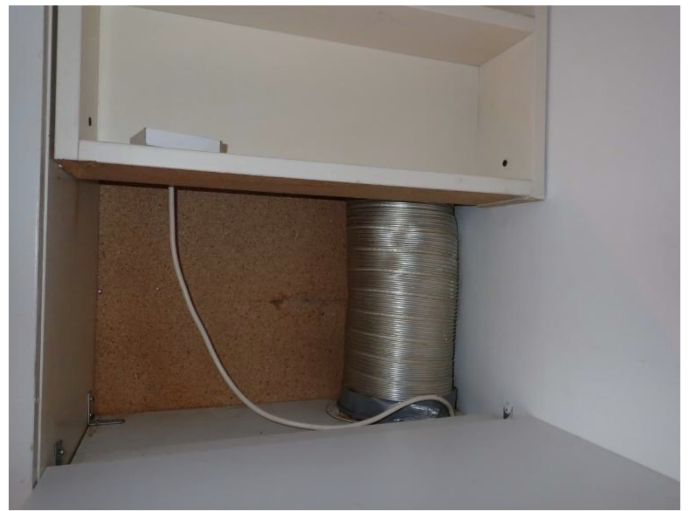
Liesituulettimen poistoputki on tehty alumiinisesta haitariputkesta. Alumiiniset haitariputket rikkoutuvat herkästi mekaanisesta rasituksesta, ovat vaikeasti puhdistettavissa ja kestävät paloa huonosti. ***Poistoputki on suositeltavaa vaihtaa nykyiset palomääräykset täyttävään kierresaumaputkeen.***

Liesituulettimen poistoputki tehty alumiinisesta haitariputkesta.
