MÄNTTÄ-VILPPULA, TAIDEKAUPUNKI

KOIVUNIEMENTIE 5, 35700 MÄNTTÄ-VILPPULA
FINAL 20.8.2020

TEKNINEN SELVITYS
100002.CH201491
LUOTTAMUKSELLINEN
©Granlund

Koivuniementie 5, Mänttä-Vilppula

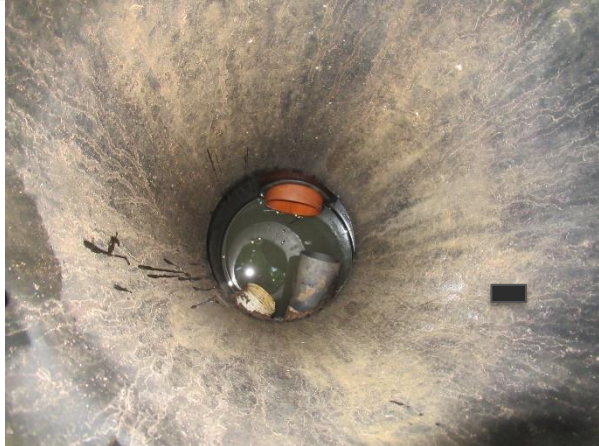
| Järjestelmä (Talo 90) | Rakenteen ja materiaalien kuvaus, korjaushistoria, tämän hetkinen kunto ja toimenpide-ehdotukset | Kiireellisyys (vuosi) | Kustannusarvio €, alv. 0% |
|---|---|---|---|
| D5 Putkirakenteet alueella | <p>Paikoitusalueen lähistöllä havaittiin perusvesikaivo, johon on ohjattu perusvedet. Kaivoon tulee yksi salaojaputki. Kaivon pohjalla todettiin vettä, eikä järjestelmässä havaittu puutteita perusvesikaivon tarkastelun perusteella. Rakennusten vierustoilla ei havaittu salaojajärjestelmän tarkastuskaivoja. Salaojille ei ole kuitenkaan pakollista tarvetta, mikäli kalliopinta ohjaa perusvedet rakennuksista pois päin.</p> <p>Rakennusten alapohjissa tai perustusrakenteissa ei havaittu puutteita tai kosteusjälkiä, jotka voisivat aiheutua salaojajärjestelmän tai perusvesien ohjauksen puutteellisesta toiminnasta. Huom. retkeilymajan ryömintätilalliseen alapohjaan ei ole kuitenkaan käyntiä, eikä tilaa päästy tarkastamaan kauttaaltaan (ks. kohta F13).</p> <p>Perusvesikaivolta lähtien suositellaan kuvaamaan havaittu salaojalinja, jolla voidaan tarkentaa sen kunto sekä mahdollinen korjaustarve. Mikäli kuvausten perusteella todetaan kaivoja myös muualla piha-alueella, suositellaan niiden kannet kaivamaan esiin sekään kuvaamaan järjestelmä mahdollisimman kattavasti.</p> <p>Sadevedet ovat ohjataan molemmissa rakennuksissa pääosin syöksytorvin rakennuksen sokkelin viereen. Rakennusten perustusten ja sokkelin kosteusrasituksen vähentämiseksi suositellaan sadevedet ohjaamaan pidemmälle sokkelista esim. syöksytorvien jatkokappalein.</p> | | |

Kuva 1. Perusvesikaivo

| Järjestelmä (Talo 90) | Rakenteen ja materiaalien kuvaus, korjaushistoria, tämän hetkinen kunto ja toimenpide-ehdotukset | Kiireellisyys (vuosi) | Kustannusarvio €, alv. 0% |
|---|---|---|---|
| | <p>Salaojajärjestelmän kuvaus ja huuhtelu</p> <p>Kaivojen esiin kaivuu tarvittaessa, kustannusarvio sisältää ainoastaan havaitun salaojalinjan kuvauksen perusvesikaivolta. Mahdolliset korjaustarpeet voidaan arvioida ainoastaan kuvauksen perusteella.</p> | 2020 | 1 000 |

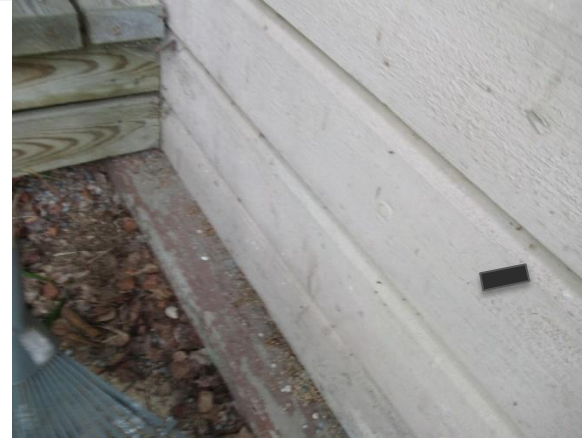
| Järjestelmä (Talo 90) | Rakenteen ja materiaalien kuvaus, korjaushistoria, tämän hetkinen kunto ja toimenpide-ehdotukset | Kiireellisyys (vuosi) | Kustannusarvio €, alv. 0% |
|--|--|---|---|
| | Retkeilymajan pääsisäänkäynnin viereinen maanpinta ulottuu paikoin ulkoseinän alaosiin. Maanpintaa suositellaan alentamaan ko. alueilta niin paljon kuin mahdollista (kallion pinta antaa myöden). | | |

Kuva 2. Retkeilymajan ulkoseinä on kosketuksissa maan pintaan

| Järjestelmä (Talo 90) | Rakenteen ja materiaalien kuvaus, korjaushistoria, tämän hetkinen kunto ja toimenpide-ehdotukset | Kiireellisyys (vuosi) | Kustannusarvio €, alv. 0% |
|--|--|---|---|
| | Maanpinnan alentaminen retkeilymajan pääsisäänkäynnin vieressä (ulkoseinän puuosat lähes kosketuksissa maanpintaan). Maanpinnan alentaminen kalliopintaan saakka. | 2021 | Huolto |

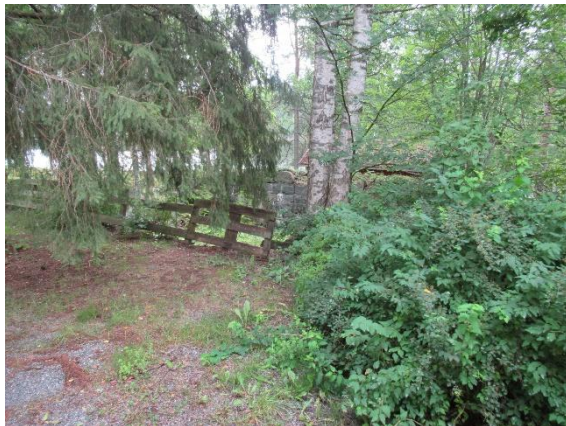
Kuva 3. Olutkellarin raunioiden aita on heikkokuntoinen

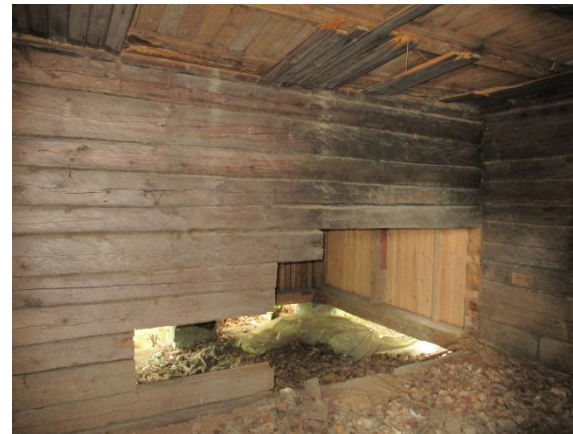
Kuva 4. Rannan saunarakennus on purkukuntoinen

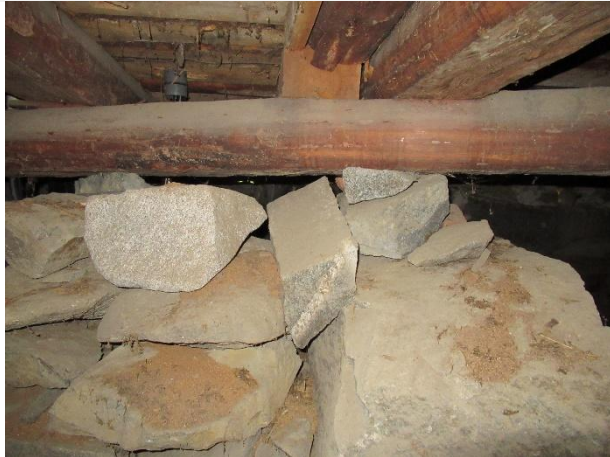
Kuva 5. Päärakennuksen alapohjan epämääräinen kiviladontuenta

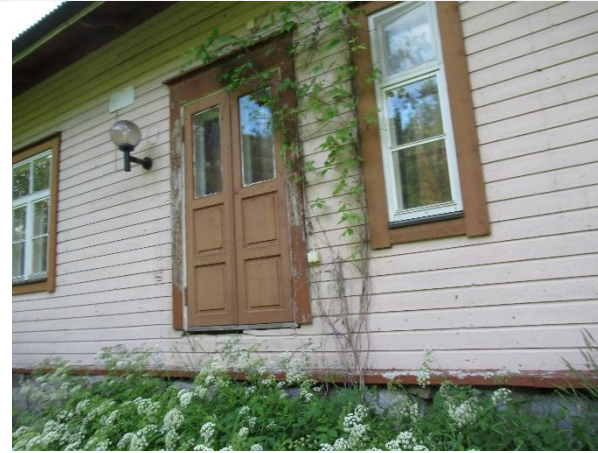
| Järjestelmä (Talo 90) | Rakenteen ja materiaalien kuvaus, korjaushistoria, tämän hetkinen kunto ja toimenpide-ehdotukset | Kiireellisyys (vuosi) | Kustannusarvio €, alv. 0% |
|---|---|---|---|
| | <p>Retkeilymajan ryömintätilaan ei ole käyntiä, eikä sitä pystytty asiallisesti tarkastamaan. Yksittäisistä sokkelin rei'istä tarkasteltuna ei havaittu puutteita ryömintätilassa. Ryömintätilan kosteusrasituksen vähentämiseksi on suositeltavaa suorittaa kohdassa F12 esitetty toimenpiteet ryömintätilan tuuletuksen tehostamiseksi. Samalla pystytään tarkastamaan ryömintätilan kunto kattavammin.</p> | | |

Kuva 6. Retkeilymajan sokkelissa ei ole tuuletusaukkoja, vanhan ulko-oven ja seinän liittymässä rakoa

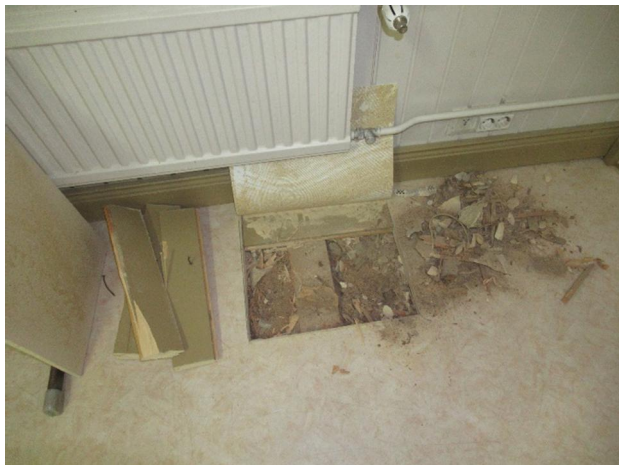
| Järjestelmä (Talo 90) | Rakenteen ja materiaalien kuvaus, korjaushistoria, tämän hetkinen kunto ja toimenpide-ehdotukset | Kiireellisyys (vuosi) | Kustannusarvio €, alv. 0% |
|---|---|---|---|
| | Päärakennuksen alapohjan rakenneavausten yhteydessä suoritettiin puurakenteista piikkikosteusmittauksia. Kosteusmittauksissa ei todettu kohonneita kosteuspitoisuuksia. | | |

Kuva 7. Alapohjan rakenneavaus 1, päärakennus

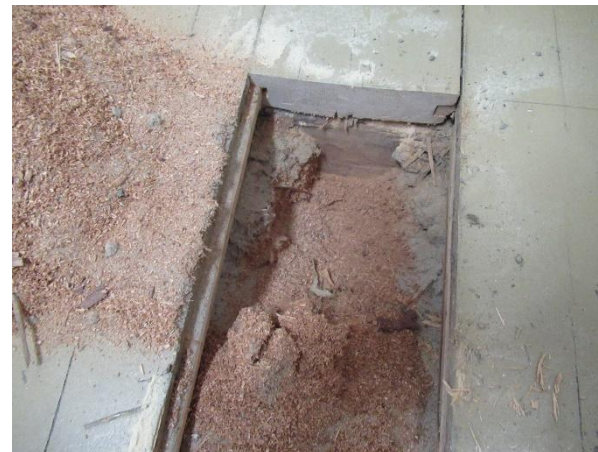
Kuva 8. Alapohjan rakenneavaus 2, päärakennus

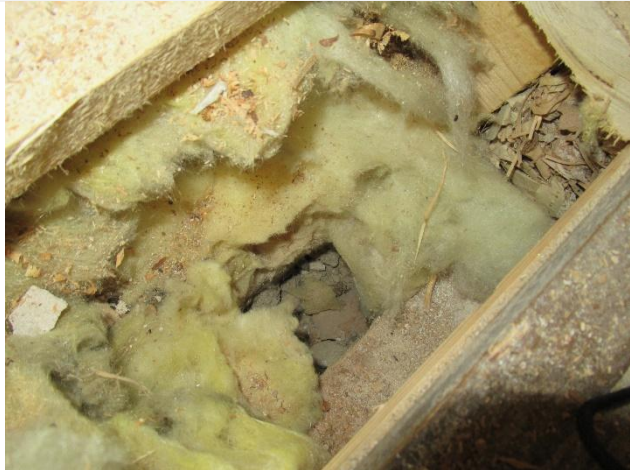
| Järjestelmä (Talo 90) | Rakenteen ja materiaalien kuvaus, korjaushistoria, tämän hetkinen kunto ja toimenpide-ehdotukset | Kiireellisyys (vuosi) | Kustannusarvio €, alv. 0% |
|---|---|---|---|
| | <p>Retkeilymajan alapohjaan suoritettiin yksi rakenneavaus (rakenneavaus 8). Todetut rakenteet ovat esitetty tutkimuskartassa, liite C. Vuoden 1989 peruskorjauksen suunnitelmia ei ollut saatavilla. Rakenneavauksen ja havaintojen perusteella alapohjan pintarakenteet ovat uusittu kauttaaltaan ja lämmöneristeet ovat uusittu osittain. Lämmöneristeinä rakenteessa toimii pääosin mineraalivilla, mutta rakenteen pohjalla on myös paksu hiekkakerros, joka on todennäköisesti alkuperäinen. Rakenneavauksessa ei havaittu aistinvaraisesti kosteutta tai mikrobivaurioita.</p> | | |
| | <p>Retkeilymajan alapohjan rakenneavauksen yhteydessä suoritettiin puurakenteista piikkikosteusmittauksia sekä lämmöneristeestä (mineraalivilla) puikkokosteusmittaus. Kosteusmittauksissa ei todettu kohonneita kosteuspitoisuuksia. Lämmöneristeiden suhteellinen kosteuspitoisuus RH: 58,9 % ja lämpötila: 18,6 °C (abs. kosteus 11,02 g/m³). Ulkoilman kosteuspitoisuus RH: 69,5 %, lämpötila 20,5 °C (abs. kosteus 12,50 g/m³).</p> | | |

Kuva 9. Alapohjan rakenneavaus 8, retkeilymaja

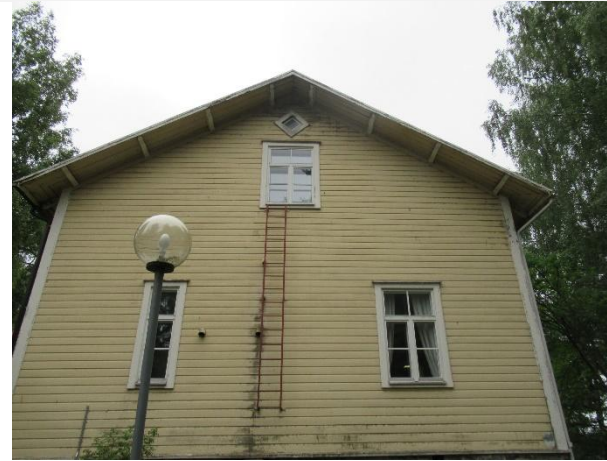
| Järjestelmä (Talo 90) | Rakenteen ja materiaalien kuvaus, korjaushistoria, tämän hetkinen kunto ja toimenpide-ehdotukset | Kiireellisyys (vuosi) | Kustannusarvio €, alv. 0% |
|---|--|---|---|
| F31 Ulkoseinät | Rakennusten ulkoseinät ovat hirsirunkoisia ja julkisivuna toimii puinen vaakapanelointi. Rakennusten julkisivut ovat lähtötietojen perusteella uusittu niiden peruskorjausvuosina 1987 ja 1989. Päärakennuksen julkisivussa esiintyy laajalti maalipinnan kulumaa. Julkisivun alalistassa esiintyy yksittäisiä lahovaurioita ja haristumaa. Lisäksi järven puoleisen terassin alimmat ulkoseinäpaneelit ovat paikoin lahovaurioituneet, sillä terassi ohjaa sadevedet paikoin julkisivuun (ks. kohta F34). Retkeilymajan julkisivu on selkeästi paremmassa kunnossa verrattuna päärakennukseen. Julkisivun alalistassa esiintyy kuitenkin vastaavasti yksittäisiä lahovaurioita, johtuen julkisivun puutteellisesta korosta maanpintaan nähden, ks. kohta D6. Rakennuksen takaosan sisäänkäynti on ummistettu, mutta vanha ulko-ovi on jätetty. Ulko-oven alaosan ja julkisivun välissä todettiin rako, joka suositellaan paikattavan. Julkisivu tuulettuu havaintojen perusteella rakenteen alaosaan, jossa on pääosin rako alalistan alapuolella. Paikoin listan alaosa on ummessa. Päärakennuksen julkisivu suositellaan maalattavan ja lahovauriot paikattavan / uusittavan tarkastelujakson alkupuolella. Samalla suositellaan paikattavan / uusittavan retkeilymajan alalistan lahovauriot. Retkeilymajan julkisivun maalaus tulee todennäköisesti ajankohtaiseksi vasta tarkastelujakson loppupuolella. | | |

Kuva 10. Päärakennuksen julkisivu

| Järjestelmä (Talo 90) | Rakenteen ja materiaalien kuvaus, korjaushistoria, tämän hetkinen kunto ja toimenpide-ehdotukset | Kiireellisyys (vuosi) | Kustannusarvio €, alv. 0% |
|---|---|---|---|
| | Päärakennuksen julkisivun maalaus sekä molempien rakennusten julkisivujen paikkakorjaukset Kustannusarvio sisältää maalauksen lisäksi päärakennuksen ja retkeilymajan alalistojen lahovaurioiden paikkakorjaukset, retkeilymajan vanhan ulko-oven alaosan paikkauksen sekä päärakennuksen terassin yksittäisten julkisivulaudoitusten uusimisen. Kustannusarvio sisältää lisäksi ikkunoiden, ulko-ovien ja räystäslaudoitusten maalauksen, ks. kohdat F32 ja F33. | 2021 | 40 000 |

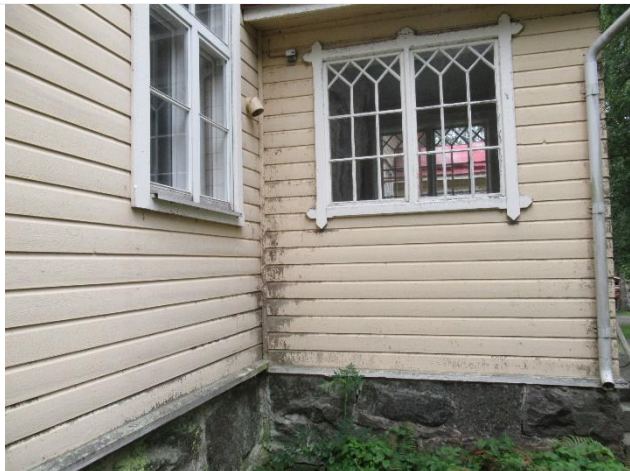
Kuva 11. Päärakennus julkisivu

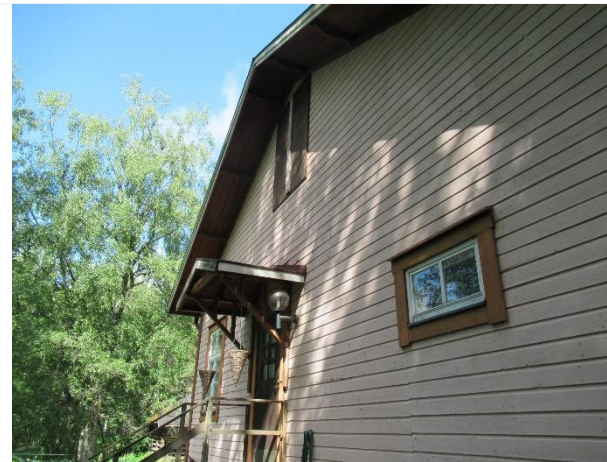
Kuva 12. Retkeilymaja julkisivu

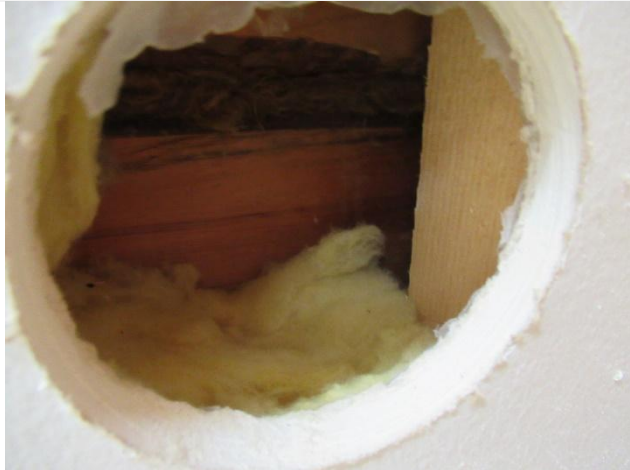
| Järjestelmä (Talo 90) | Rakenteen ja materiaalien kuvaus, korjaushistoria, tämän hetkinen kunto ja toimenpide-ehdotukset | Kiireellisyys (vuosi) | Kustannusarvio €, alv. 0% |
|---|--|---|---|
| | <p>Päärakennuksen ulkoseinän rakenneavauksen yhteydessä suoritettiin puurakenteista piikkikosteusmittauksia sekä lämmöneristeestä (mineraalivilla) puikkokosteusmittauksia. Kosteusmittauksissa ei todettu kohonneita kosteuspitoisuuksia. Rakenneavaus 5: Lämmöneristeiden suhteellinen kosteuspitoisuus RH: 52,5 % ja lämpötila: 21,8 C° (abs. kosteus 10,19 g/m³). Ulkoilman kosteuspitoisuus RH: 69,5 %, lämpötila 20,5 C° (abs. kosteus 12,50 g/m³).</p> | | |

Kuva 13. Rakenneavaus 6, päärakennuksen ulkoseinä

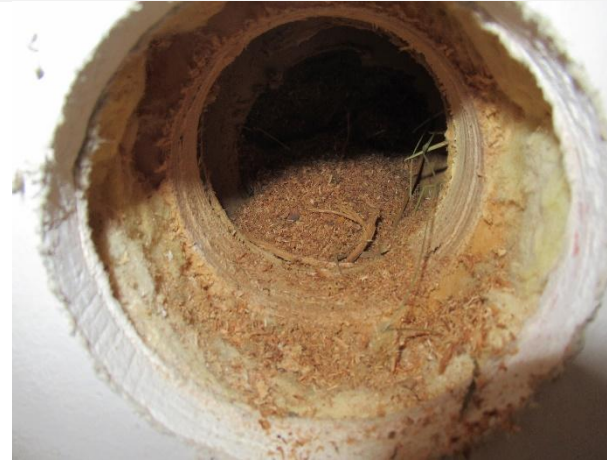
| Järjestelmä (Talo 90) | Rakenteen ja materiaalien kuvaus, korjaushistoria, tämän hetkinen kunto ja toimenpide-ehdotukset | Kiireellisyys (vuosi) | Kustannusarvio €, alv. 0% |
|---|--|---|---|
| | <p>Retkeilymajan ulkoseinän rakenneavauksen yhteydessä suoritettiin puurakenteista piikkikosteusmittauksia sekä lämmöneristeestä (mineraalivilla) puikkokosteusmittauksia. Kosteusmittauksissa ei todettu kohonneita kosteuspitoisuuksia.</p> | | |

| Järjestelmä (Talo 90) | Rakenteen ja materiaalien kuvaus, korjaushistoria, tämän hetkinen kunto ja toimenpide-ehdotukset | Kiireellisyys (vuosi) | Kustannusarvio €, alv. 0% |
|---|---|---|---|
| | Rakenneavaus 9: Lämmöneristeen suhteellinen kosteuspitoisuus RH: 58,9 % ja lämpötila: 19,5 C° (abs. kosteus 9,92 g/m ³). Ulkoilman kosteuspitoisuus RH: 69,5 %, lämpötila 20,5 C° (abs. kosteus 12,50 g/m ³). | | |

Kuva 14. Rakenneavaus 9, retkeilymajan ulkoseinä

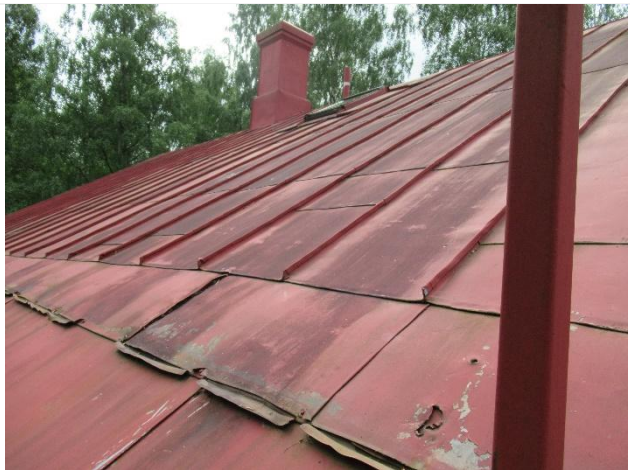
Kuva 15. Vesikatto räystään vaurioita, päärakennus

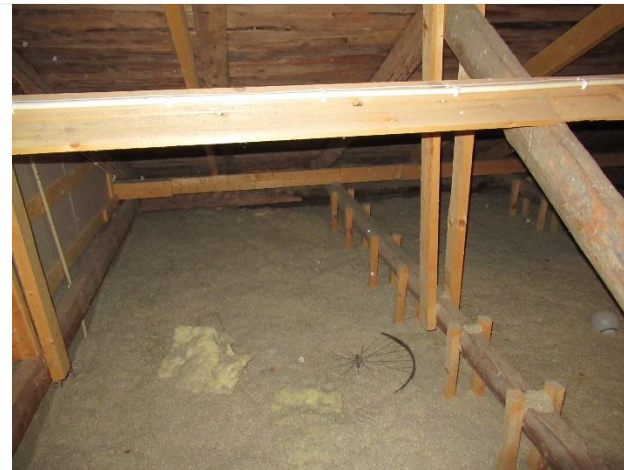
Kuva 16. Retkeilymaja, yläpohja

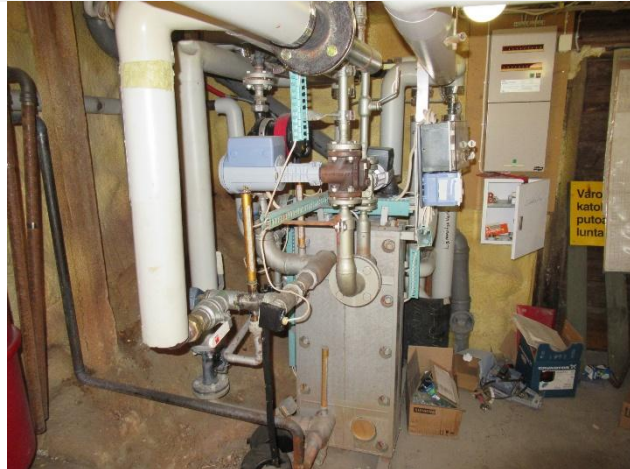
Kuva 17. Kaukolämpöalakeskus on lähes teknisen elinkaarensa päässä.

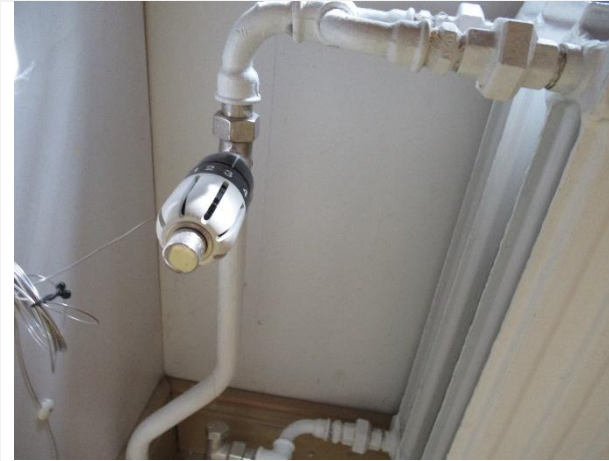
Kuva 18. Patteriventtiilit ehdotetaan uusittavaksi.

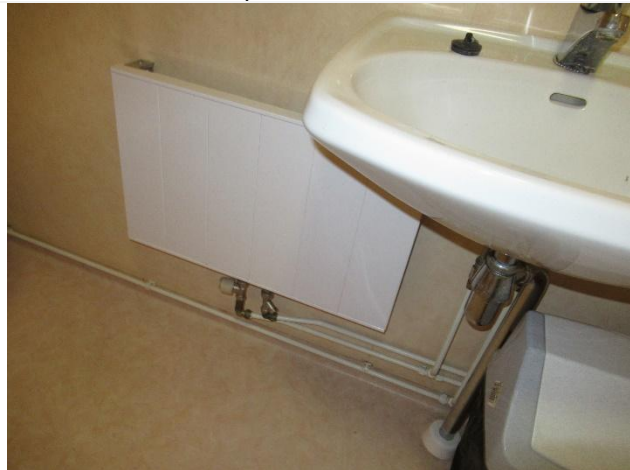
Kuva 19. Vesijohtoverkoston uusiminen on ajankohtaista tarkastelujaksolla.

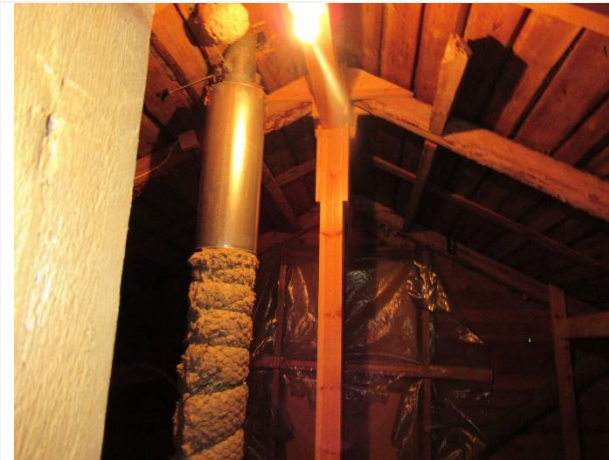
Kuva 20. Ilmanvaihtokanaviston eristys tulee tarkastaa ja tarvittaessa korjata

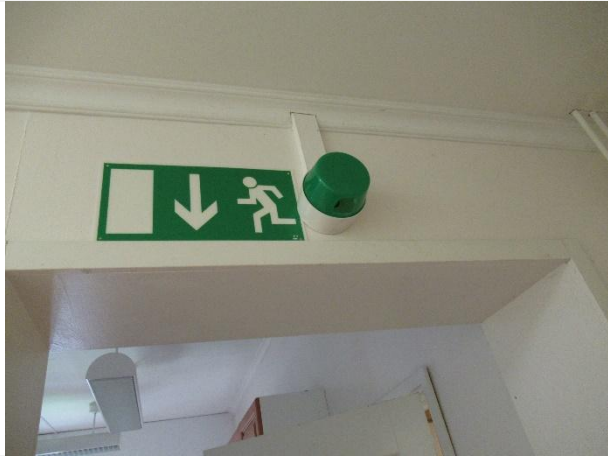
Kuva 21. Sivurakennuksen poistumistievalaisin.

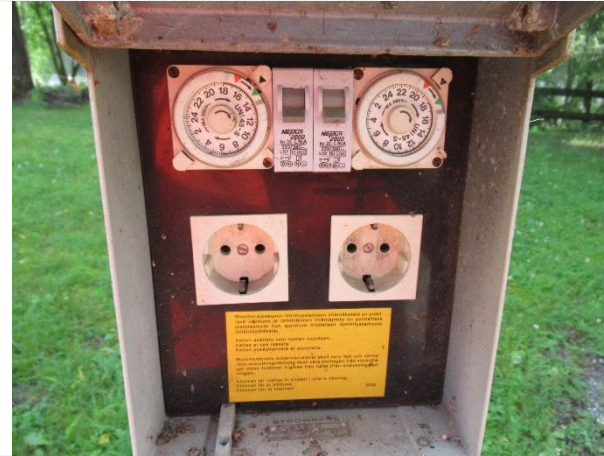
Kuva 22. Pihan autolämmityspistorasiakotelon sisältö

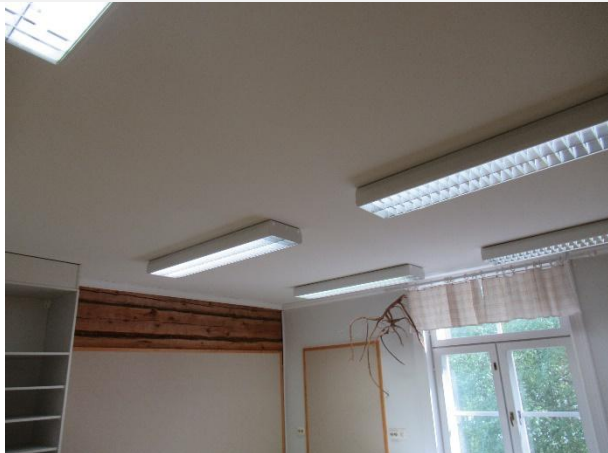
Kuva 19. Yleisvalaistus T8-loisteputkivalaisimin.

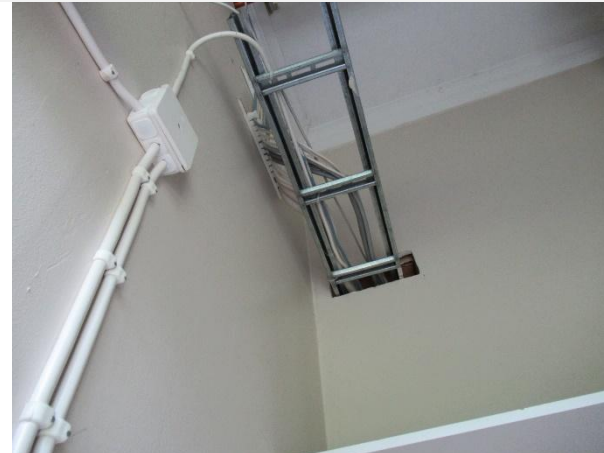
Kuva 20. Päärakennuksen johtoteitä ja kaapelasennuksia.

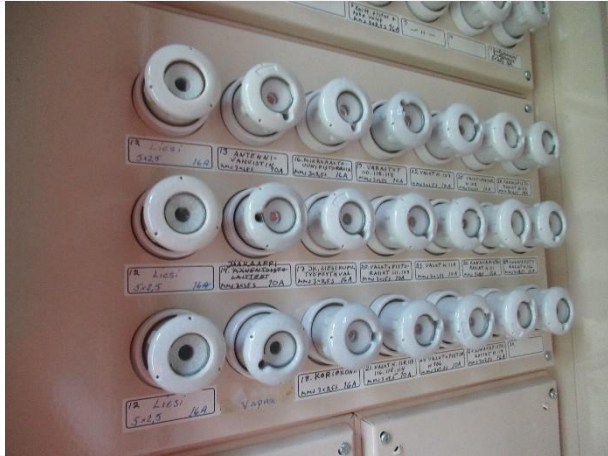
Kuva 21. Päärakennuksen jakokeskuksen JK101:en sulaketäulu.

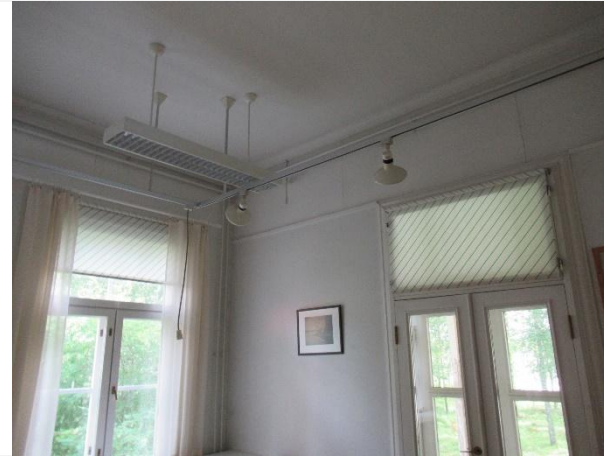
Kuva 22. Päärakennuksen valaisinvirtakisko.

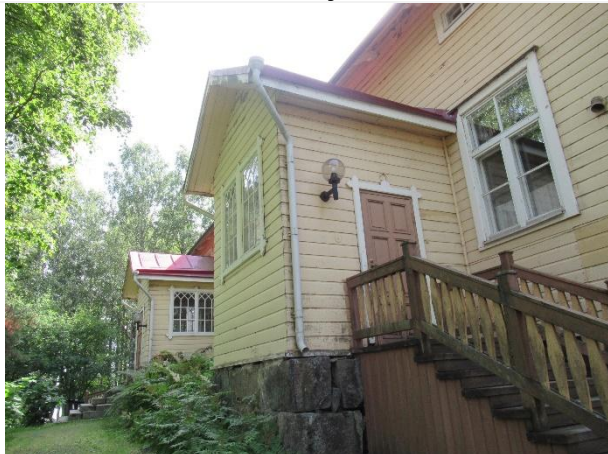
Kuva 23. Päärakennuksen julkisivuvalaisimia
