## Kohde

KARHUNKUJA 5

Tarkastuksen tyyppi

Palovahinko

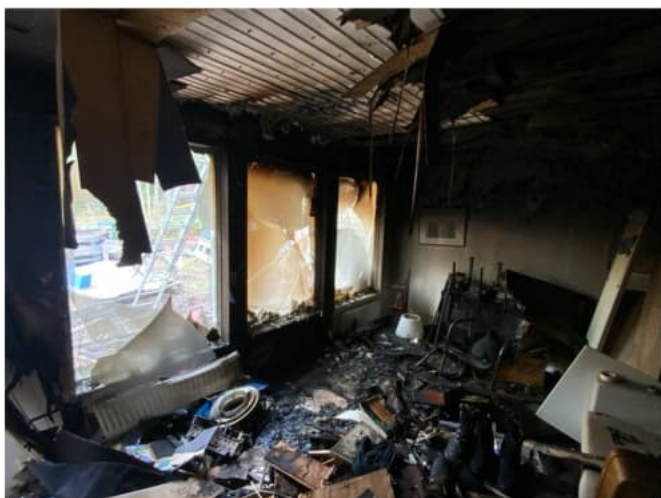
Palo on mahdollisesti alkanut olohuoneesta ikkunan läheisyydestä.

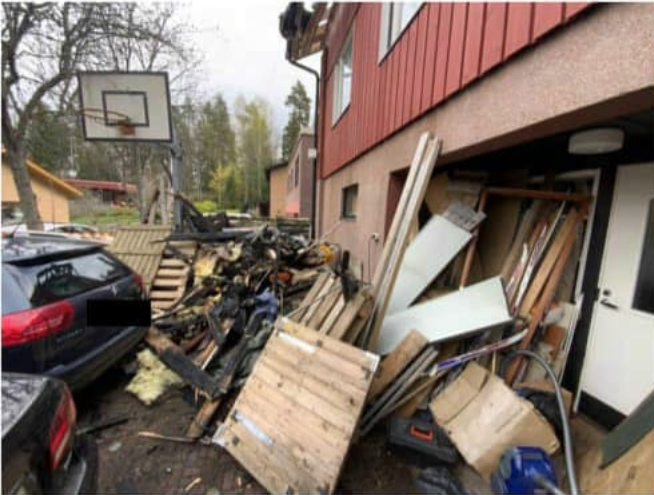
Palokunta nostanut pihalle palojetettä. Pihalla myös runsaasti irtaimistoa. Kellari betonirakenteinen.

Palokunta on nostanut palojätettä piha-alueelle, jätettä on myös naapurin piha-alueella. Palojätteet on poistettava piha-alueelta.

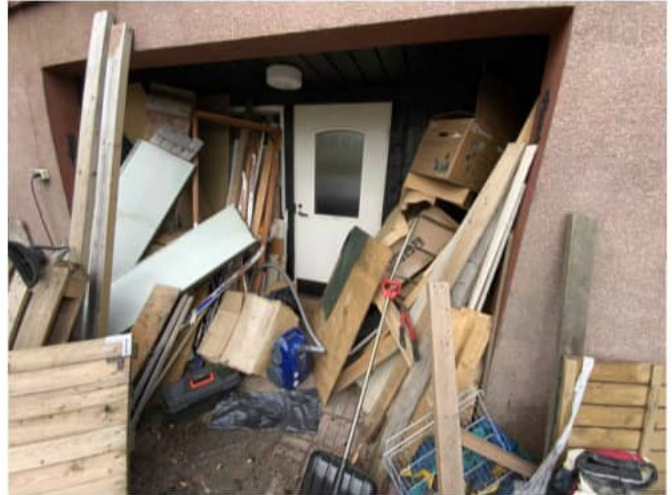
Kellarin sisäänkäynnin kohdalla runsaasti tavaraa.

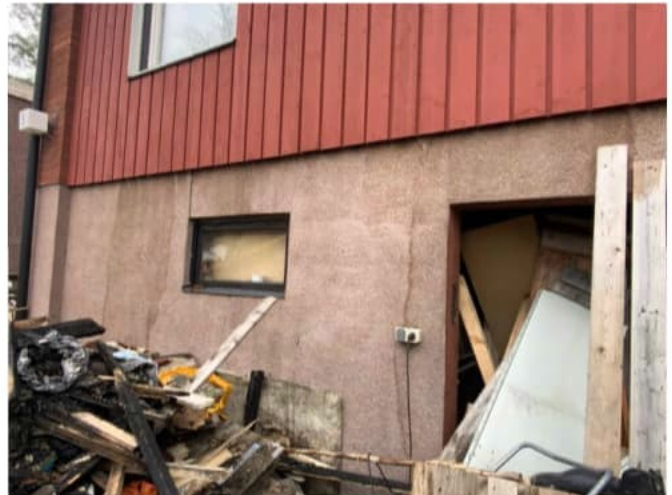
Kellarikerros betonirakenteinen. Valumäjälkiä kellarin seinissä.

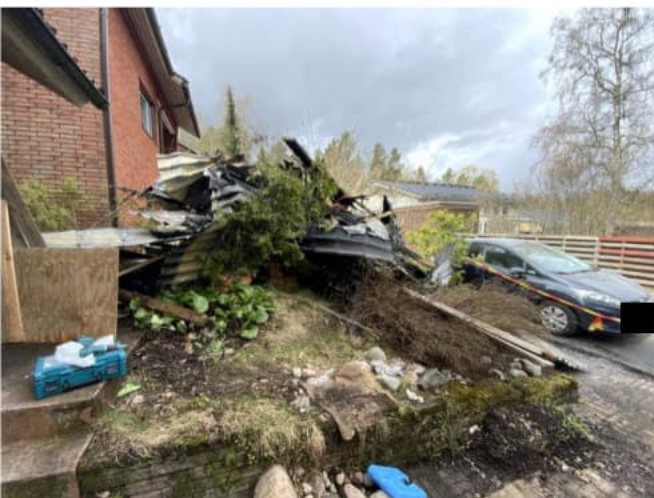
Naapurin pihalle nostettu palojetettä.

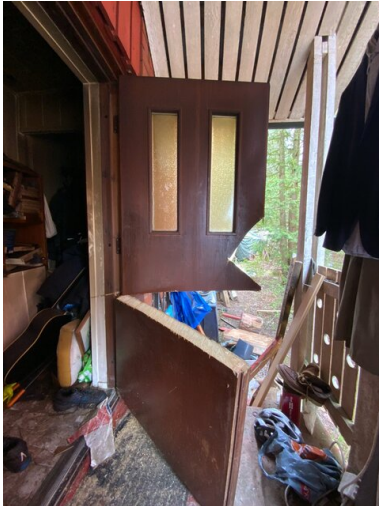
Palokunta murtanut oven.

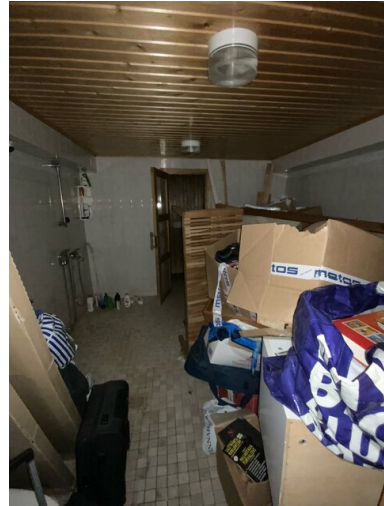
Kellarikerroksen pesutilat. Kellarikerroksessa rakenteista valuu sammutusvettä. Kellarin pesutilat laatoitettu, katto paneloitu.

Kellarikerroksessa on voimakas hajuhaitta ja sammutusvettä valuu rakenteista. Kellarikerroksen pinnoitteet on poistettava puhtaalle betonipinnalle saakka. Kellarikerroksen osalta on tehtävä tarkempi kosteuskartoitus ja kastuneet eristeet on poistettava.

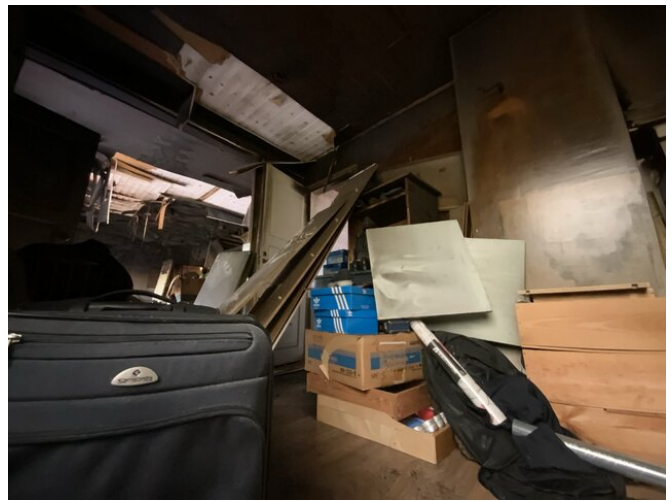
Keskikerroksessa palovaurioita. Kaikki pinnat nokeentunut voimakkaasti. Keskikerroksessa sammutusvettä kaikkialla. Katot paneloitu. Lattia laminaattia.

Talon keskikerros ja yläkerta on vaurioitunut pahoin palossa. Palokunta on purkanut vesikattoa sammutustöiden yhteydessä. Yläpohjan rakenteet on hiiltynyt palossa. Keskikerroksen ja yläkerroksen alueella on voimakas nokivaurio kaikilla pinnoilla ja kaikkialla on sammutusvettä. Yläpohja, yläkerta ja keskikerros on purettava runkoineen ja eristeineen kellarikerroksen betoniholviin saakka.

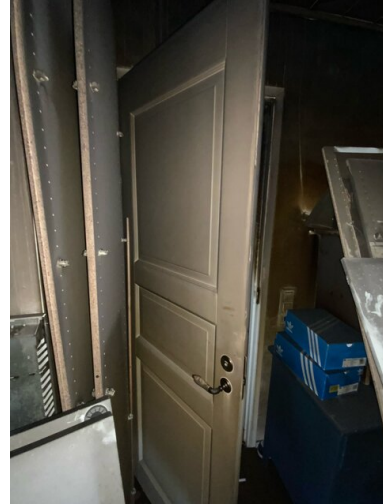
Kaikki väliovet nokeentunut voimakkaasti.

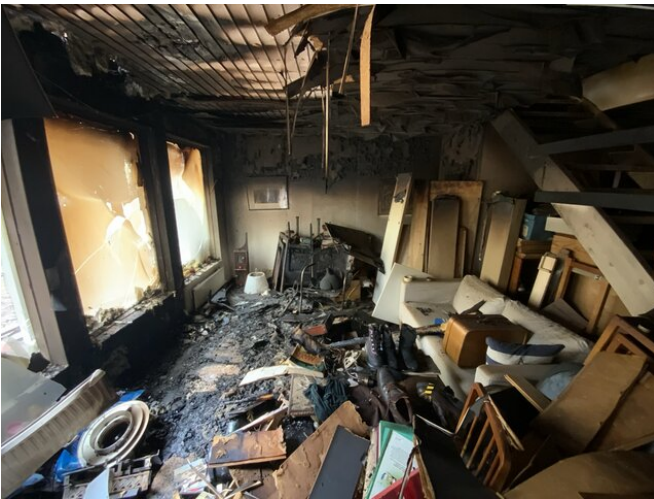
Palo on mahdollisesti alkanut olohuoneen alueelta ja levinnyt seinän sekä välipohjan kautta yläkertaan ja yläpohjaan.

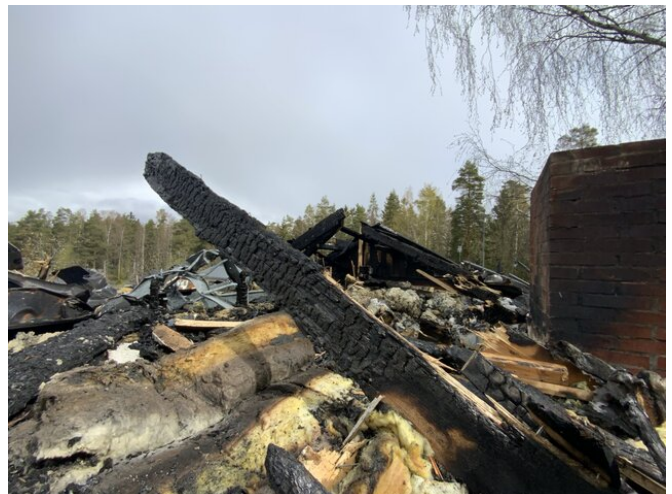
Palokunta purkanut vesikaton pois.

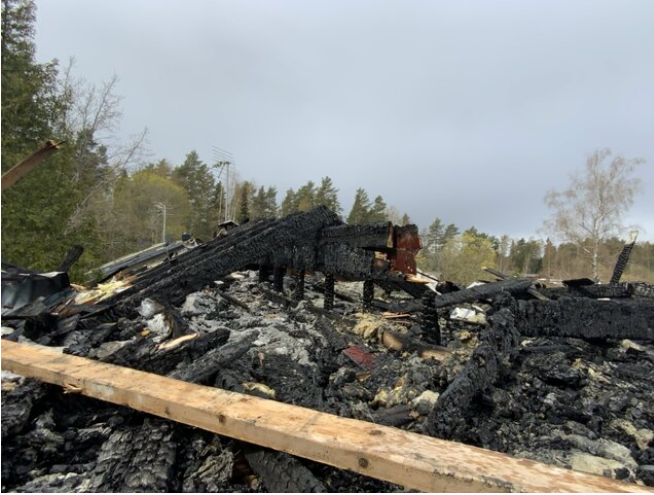
Yläpohjan palovaurioita.

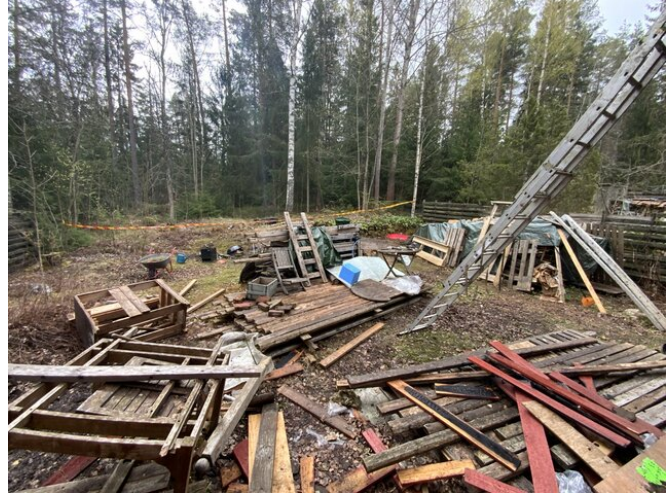
Takapihalla runsaasti tavaraa ja palokunnan nostamaa palojätettä.

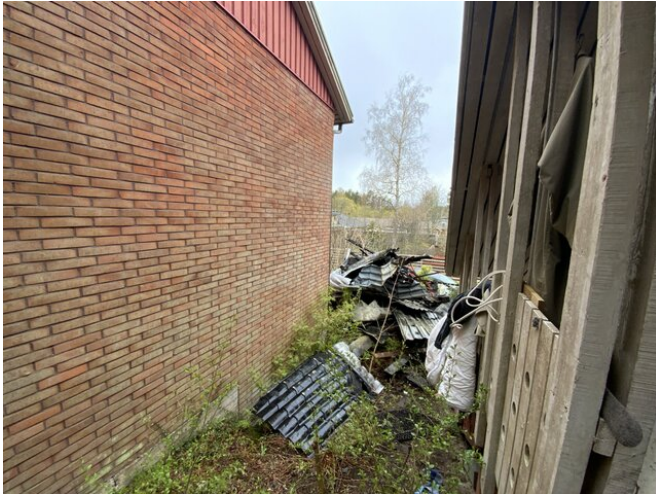
Palokunta nostanut naapurin pihalle palojätettä.

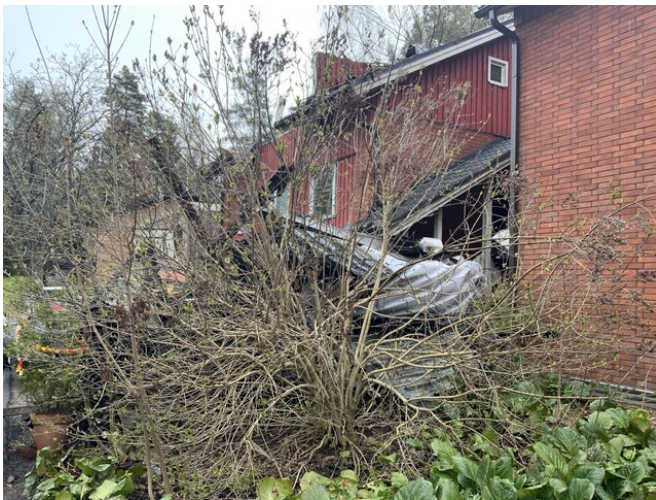
Naapurin pihalle nostettu palojätettä.

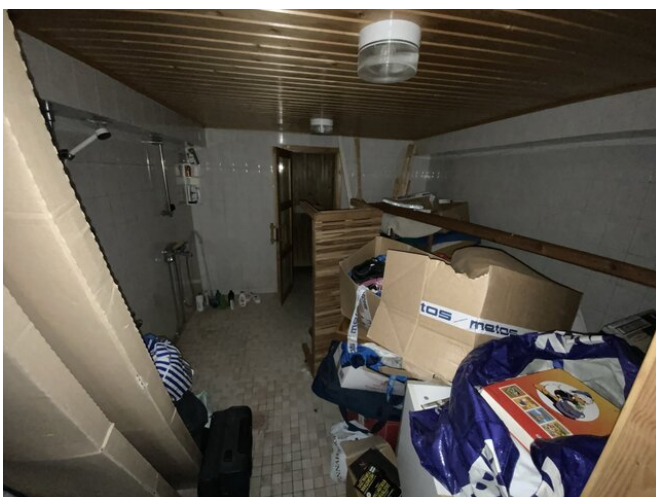
Kellarikerroksen pesuhuoneen irtaimistoa. Irtaimisto on sitonut hajuhaittaa ja kastunut osittain sammutusvedestä.

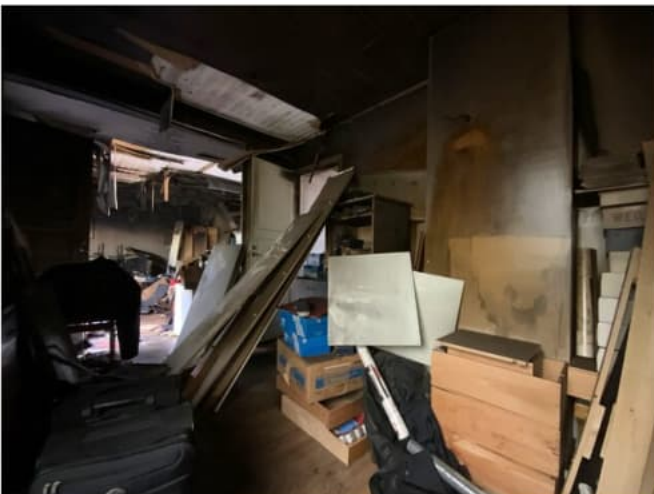
Keskikerroksen takahuoneen irtaimistoa. Keskikerroksen irtaimisto on kärsinyt palovaurioita sekä nokeentunut voimakkaasti ja kastunut sammutusvedestä.

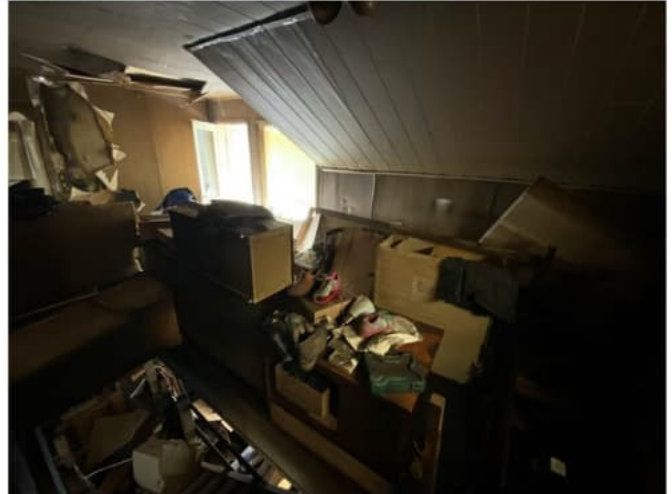
Yläkerran aulatilän irtaimistoa. Yläkerran irtaimisto on kärsinyt palovaurioita sekä nokeentunut voimakkaasti ja kastunut sammutusvedestä.
