Pintakosteustarkastus

Kuurnantie 7 tila 9 B
87200 Kajaani

06.02.2026

Vauriotarkastusraportti

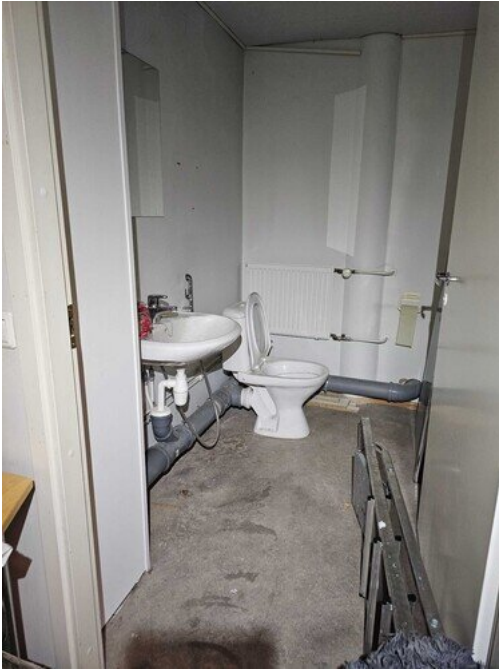
- Tilojen lattioissa on ehjät ja siistikuntoiset muovimatot. Seinät on maalipinnoilla. (Ks. kuvat 1-2)

Kuva 1 Myymälän wc.

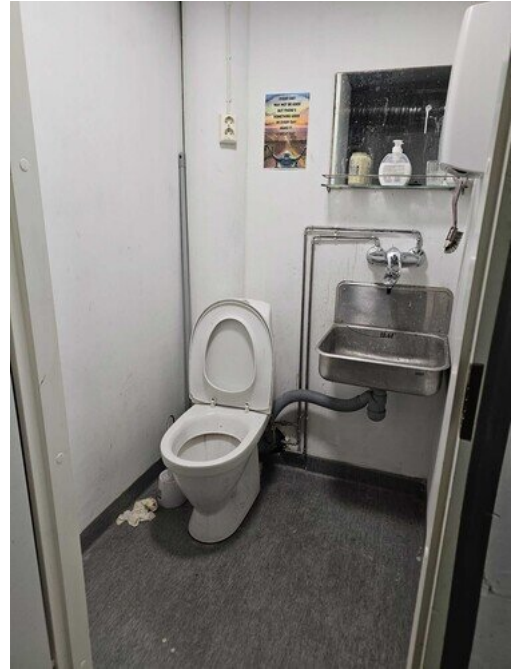
Kuva 2 Varastotilan wc.

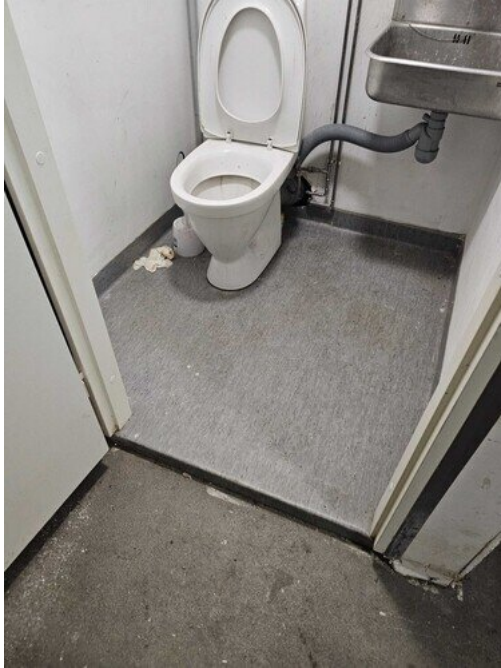
- Lattioiden muovimatot toimii vedeneristeenä, mutta myymälän wc:n mattoa ei ole nostettu seinille. Ovien kohdilla ei ole tiiviitä patokynnyksiä. (Ks. kuvat 3-4)

Kuva 3 Patokynnykset puuttuu.

- Toimenpide-ehdotus: Patokynnyksien asennus.

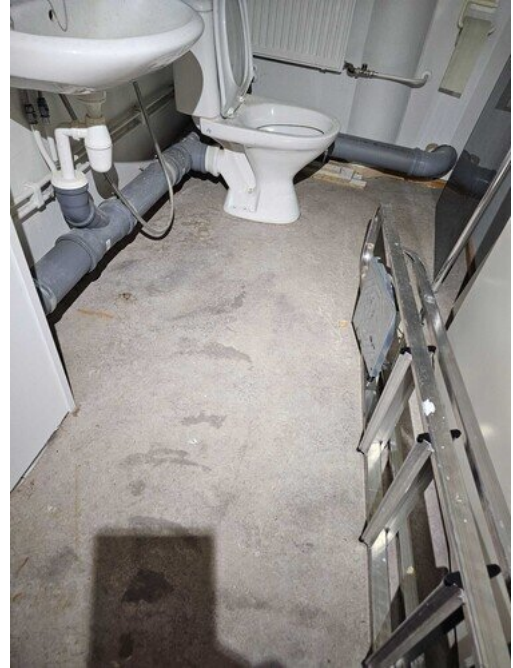
Kuva 4 Myymälän wc:n lattiamattoa ei ole nostettu tiiviisti seinille.

Lattiamaton tiivistäminen seinille ylösnostojen avulla.

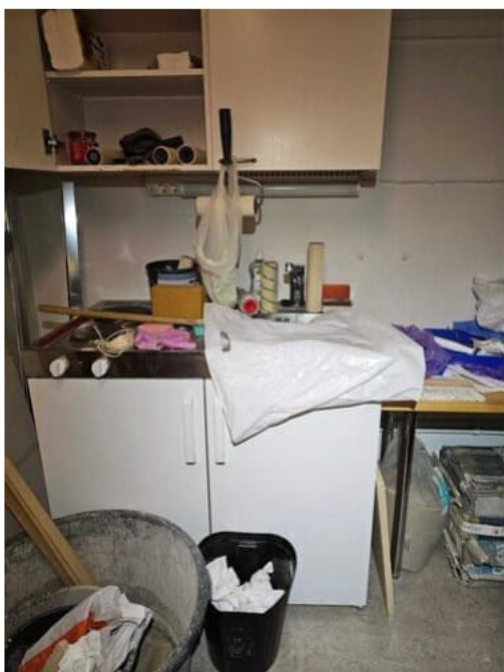
- Minikeittiö on peruskunotoinen. (Ks. kuva 5)

Kuva 5 Minikeittiö.

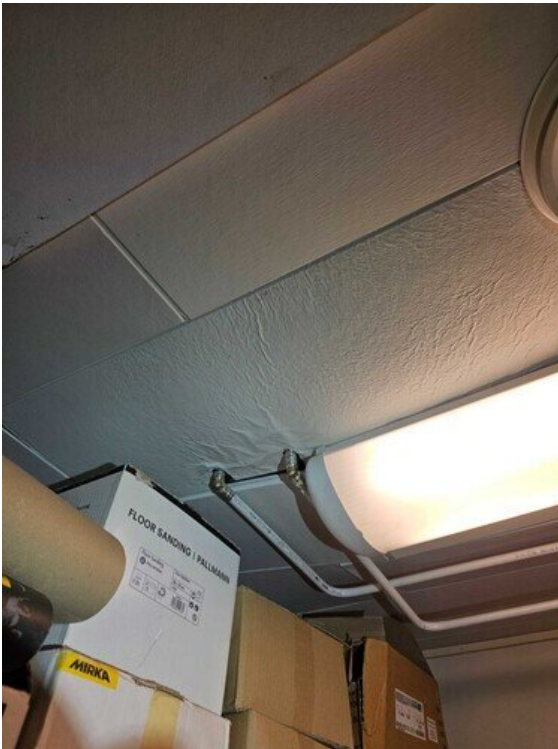
Tutkimus pvm	6.2.2026
Tilaaaja	Ulosottolaitos
Kohde	Kuurnantie 7 tila 9 B liiketila
Tarkastaja	JK Rakennuskonsultit Oy [REDACTED] Rakennustekniikan insinööri AMK JK Rakennuskonsultit Oy
Vahingon syy	Putkivuoto
Vahinko pvm	Ei tiedossa
Tutkimus	Liiketilän sisäkattossa havaittiin vesiputkien kohdalla vanha kosteusjälki, joka syntynyt todennäköisesti putkivuodon takia. Tarkastuksessa mitattiin kosteudet vaurioalueelta.
Mittalaitteet	Trotec T3000 ja anturit TS250SDI, TS660SDI ja TTrotec T3000 ja anturit TS250SDI, TS660SDI ja TS60
Yhteenveto	Tarkastuksessa ei havaittu kohonneita kosteuslukemia.

Kuva 1 Sisäkatossa vesiputkien kohdalla kosteusjäljet. Kts. pohjakuvan 1, Liiketilän 9b pohjapiirros_2026012314080403840000007727 merkintä 1.

Korjausehdotus Vaurioituneiden sisäkattomateriaalien uusiminen.

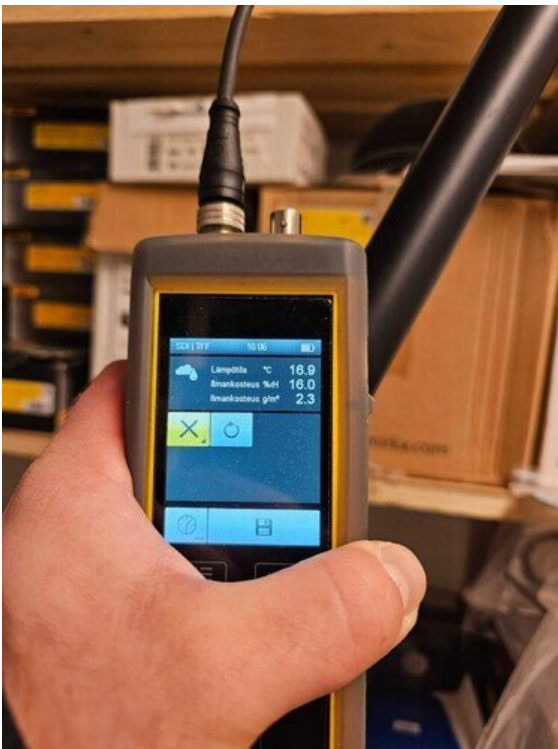
Pinta	Lämpötila °C	Suht. kosteus (RH %)	Abs. kosteus	Kuvat
Katto	16,9	16,0	2,3	2
<i>Selite</i>	Mittauksessa ei havaittu kohonneita kosteuslukemia.

Kuva 2 Sisäkaton kosteusmittaus
