Asuntokaupan kuntotarkastus

Savikontie 34, 82500 Kitee

12.02.2026

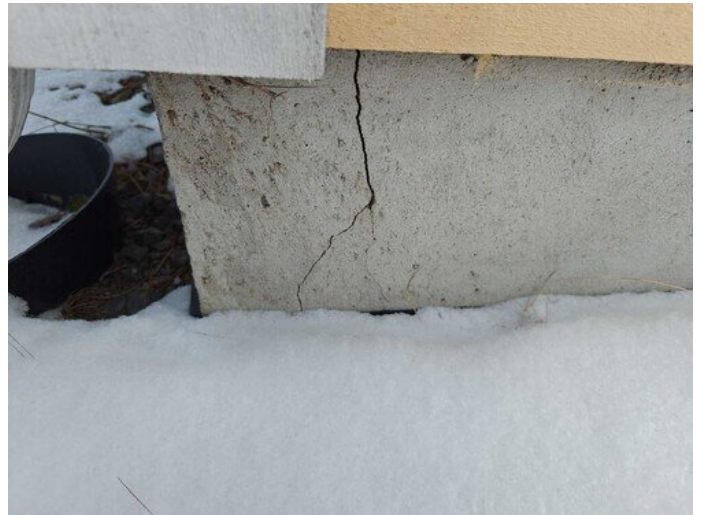
- Sokkeli on valurakenteinen anturasokkeli ja laajennusosalla tasoitepinnoitettu harkkosokkeli. Ehjä sokkelipinnoite suojaa alapuolen rakenteita kosteudelta ja varmistaa rakenteen pitkäikäisyyden.
- Ulkoseinien liitos sokkelirakenteeseen, valesokkelirakenne, on käsitelty ulkoseinien yhteydessä.
- Sokkelin pinnassa ei havaittu todetuilla osin ikääntymisestä poikkeavaa muuta huomautettavaa, kuin autotalli laajennuksen nurkassa harkon päätysauman pinnoitteen halkeama. Havainto ei ole rakenteellisesti merkittävä. Suositellaan halkeaman tiivistämistä umpeen ja rakenteen seuraamista tavanomaisen kunnossapidon mukaisesti. (Ks. kuva 4 ja toimenpide-ehdotus 1)

Kuva 4 Autotalli laajennuksen päädyn harkkomuurauksen saumahalkeamaan

- 1) *Pinnoitteen halkeaman huoltokorjaus*
- 2) **▲** *Asuintilojen alapohja ja liitosrakenteiden tarkastus ja vaurioiden korjaus erillisen suunnitelman mukaan*
- 3) **▲** *Vaurioiden korjaus erillisen suunnitelman mukaan*
- 4) *Rakennuksen viereisten kasvillisuuden karsiminen*
- 5) *Yleinen toimenpide-ehdotus: Suositellaan sokkelin pinnoitteen säännöllisiä huoltotarkastuksia ja tarvittaessa huoltoja vaurioiden korjaamiseksi (mm. pinnan puhdistukset, halkeamien tiivistykset, huoltopinnoitus...).*

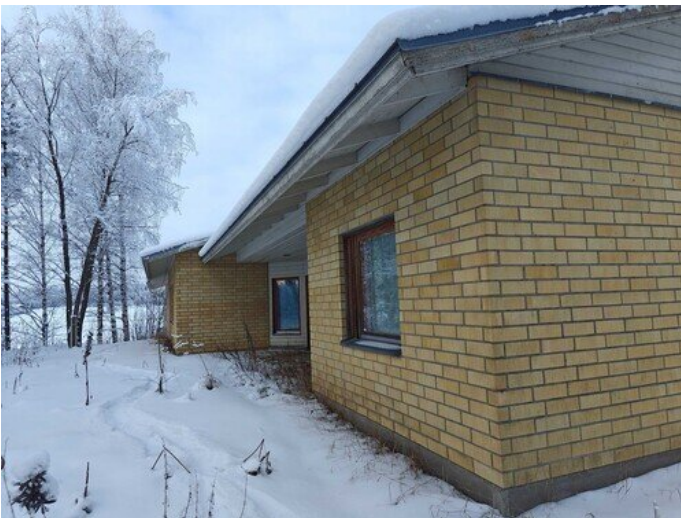
- Kiinteistön katon sade- ja sulamisvedet johdetaan pääosin räystäskouruilla ja syöksytorvilla. Sokkelin viereen johdetut kattovedet lisäävät sokkelin kosteusrasitusta. (Ks. kuvat 5-6)
- **▲** Takapihan sadevesikouru ja syöksytorvi puuttuu. Lisäksi etusivulla osin ohjaus maahan (Ks. kuva 7 ja toimenpide-ehdotus 1)

**Kuva 7** Takapihan sadevesikouru ja syöksytorvi puuttuu

- 1) **▲** *Kattovesien ohjaus kouruilla, syöksytorvilla ja maassa esimerkiksi betonikouruilla*
- 2) *Yleinen toimenpide-ehdotus: Suositellaan vesikourujen ja kattovesijärjestelmän säännöllistä tarkastamista ja tarvittavaa huoltoa vesikaton tarkastuksien yhteydessä syksyisin ja keväisin (mm. lumen ja jään aiheuttamat painumat ja muodonmuutokset, virtaussuunta, maassa olevien betonikourujen puhtaanapitoa ja kallistuksen varmistamista...).*
- 3) *Yleinen toimenpide-ehdotus: Suositellaan tulevien ulkopuolen remonttien yhteydessä kohteen ulkopuolen kosteusrasitusten kokonaisvaltaista hallintaa, jossa on salaojat, sokkelin ulkopuolen vedeneristys, maanpinnat kallistavat rakennuksesta poispäin, riittävä sokkelikorkeus puurakenteisiin ja kattovedet ohjataan pois sokkelin läheisyydestä. Kosteuden hallinnan remontit suositellaan tekemään erillisen suunnitelman mukaan.*

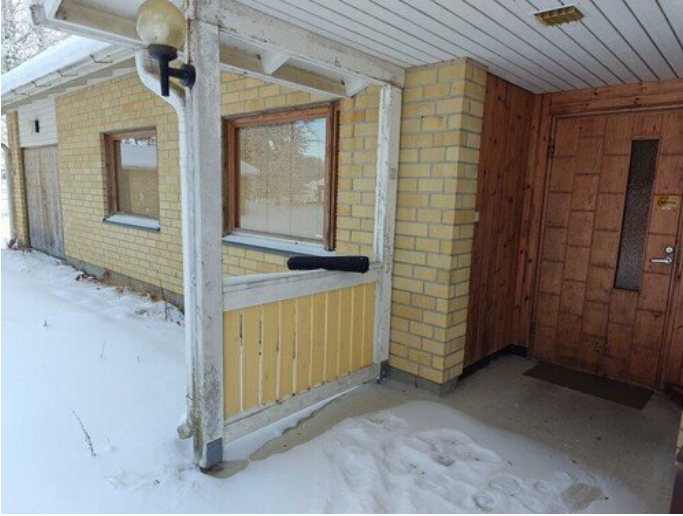
Kuva 8 Kuistin puupintojen haristuminen

- 1) *Puuverhouksen pintojen kunnossapitohuolto*
- 2) **▲** *Autotallin lautaverhouksen tuuletuksen varmistus vaurikorjauksen yhteydessä*
- 3) **▲** *Ulkoseinien eristetila ja siihen rajoittuvien rakenteiden tarkastus ja vaurioiden korjaus erillisen suunnitelman mukaan*

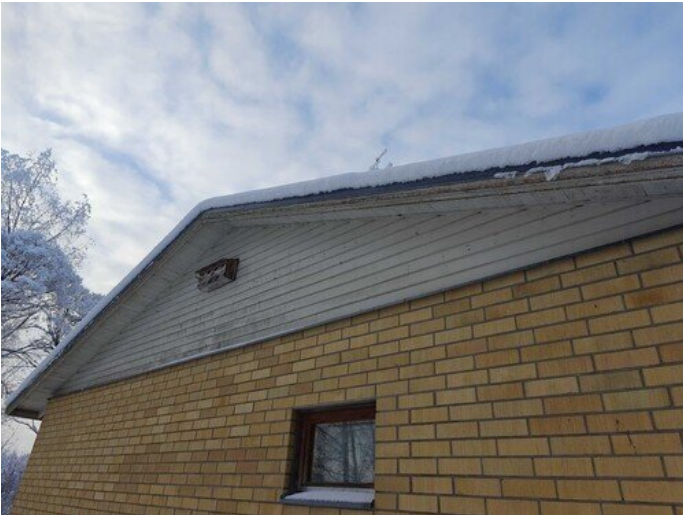
Kuva 10 Alkuperäisen osan päätylaudoituksen pinnan haristumaa

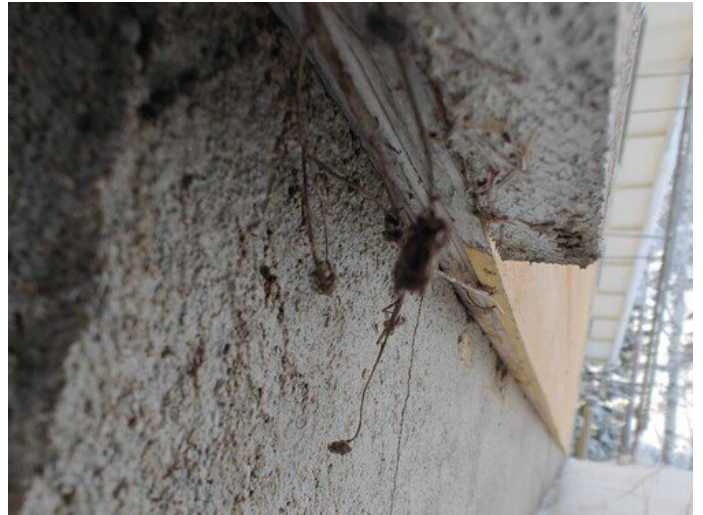
Kuva 11 Laajennusosan puuverhouksen alaosa ei ole todettavaa tuuletusrakoa

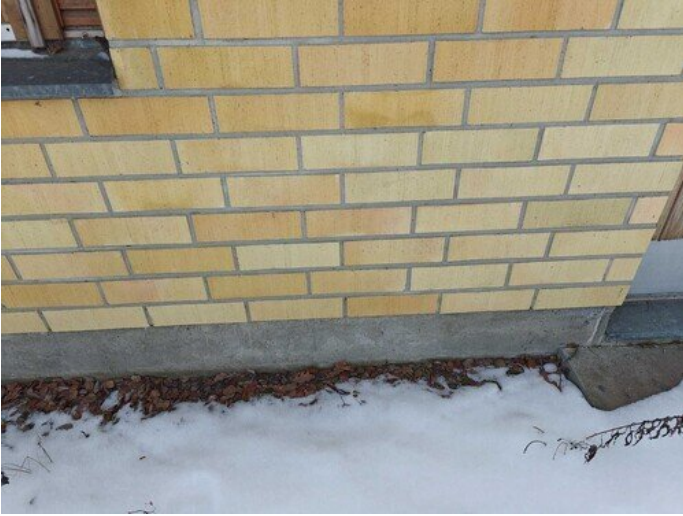
Kuva 16 Tiiliverhouksessa ei ole tuuletusrakoja

- 6) **▲** *Vuotovaurioiden korjaus erillisen suunnitelman mukaan.*
- 7) *Tiiliverhouksen alimmaisen tiilirivin 1/3 tai 1/4 tiilen päätyväleihin voidaan tehdä poraamalla tuuletusraot rikkomatta julkisivun tuulensuojapinnoitetta. Rakenteiden korjaustyöt tulee tehdä erillisen suunnitelman mukaan.*

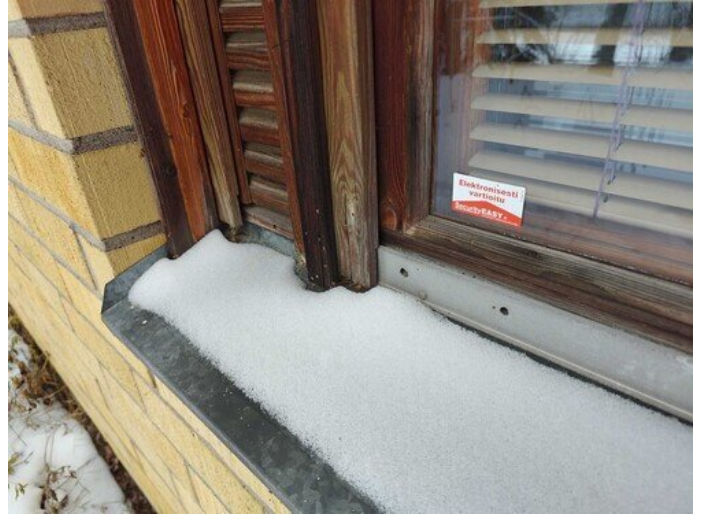
Kuva 18 Ikkunan puuosien pinnan haristumaa sekä ikkunan pellityksen ja pielirakenteen tiiveyttä

- 1) *Ikkunoiden teknisen käyttöiän huomioiva kunnossapito / uusiminen*
- 2) *Alkuperäisten ovien teknisen käyttöiän huomioiva kunnossapito*
- 3) *Yleinen toimenpide-ehdotus: Suositellaan normaaleja ovien ja ikkunoiden kunnossapitajakson mukaisia huoltotoimia (mm. puuttuvien ja vaurioituneiden helojen uusiminen, vesipellitysten liitosten tiiveyden varmistamista, elastisen säänkestävät massat, tiivistykset ja tarvittaessa puhdistukset, huoltomaalaukset ja rikkoutuneiden lasien uusimiset...).*

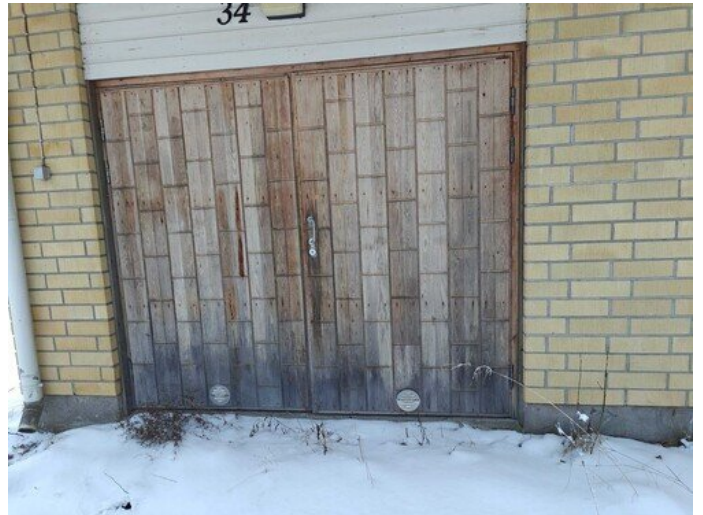
Kuva 20 Alkuperäisen autotallioven pinnan haristumaa

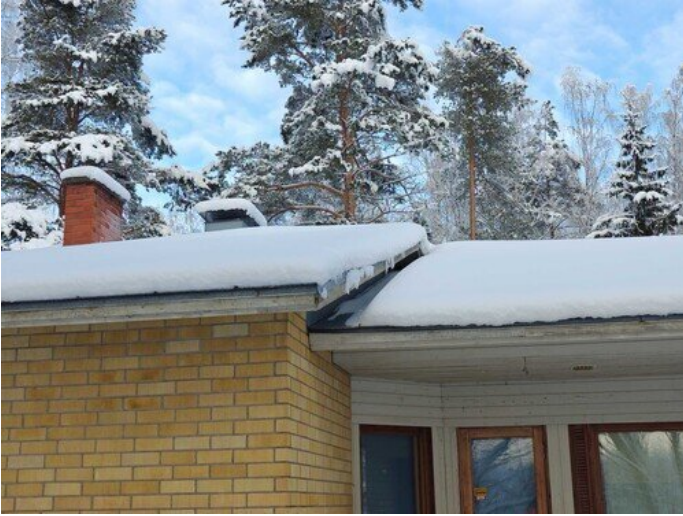
Kuva 22 Vesikaton lumipeitettä ja takakuistin kohdalla ei ole lumiesteitä

- 1) **▲** Vesikatteen teknisen käyttöiän huomioiva kunnossapitohuolto.
- 2) **▲** Lumiesteiden ja savupiipun sadehatun asennus
- 3) Yleinen toimenpide-ehdotus: Suositellaan vesikatton kunnossapitajakson mukaista teknisen käyttöiän huomioivaa säännöllistä kunnossapitohuoltoa ja katepintojen huoltotarkastusta syksyisin ja keväisin (mm. pinnan puhdistus, rikkotiilien uusimiset, huoltomaalaukset, elastisten säänkestävien massojen säännöllinen uusiminen, hormien pellitysten ja kaikkien läpivientien tiiveyden sekä lumiesteiden kiinnityksen varmistus, talo- ja lapetikoiden toimintakunto...).

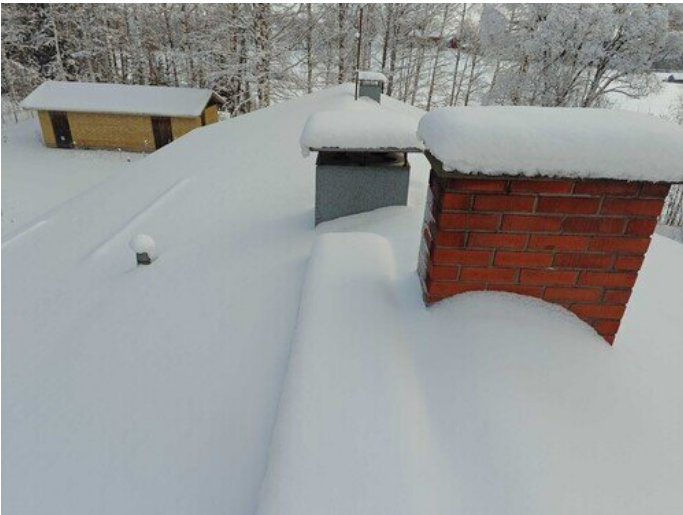
Kuva 24 Läpivientikappaleita ja sisäänkäynnin kohdalla olevia lumiesteitä. Savupiipun päällä ei ole säältä suojaavaa sadehattua.

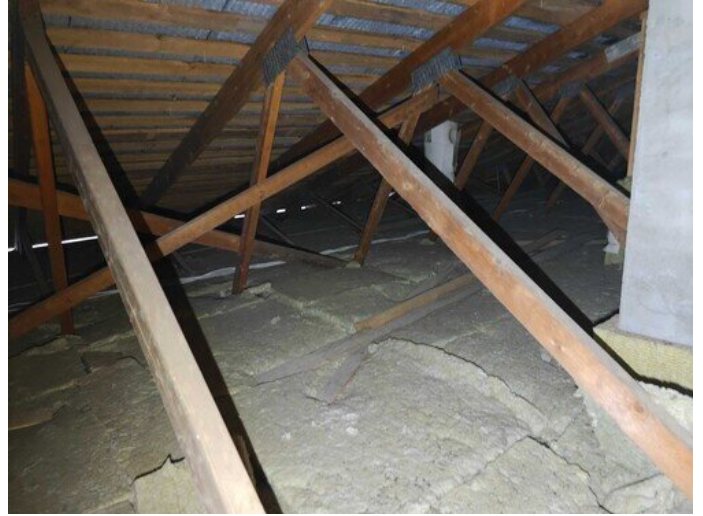
Kuva 28 Alkuperäisen vesikatteen alla ei ole aluskatetta

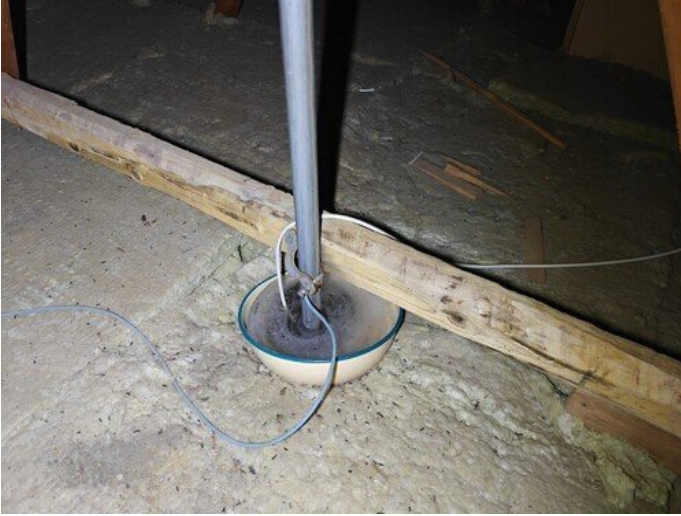
- **▲** Kohde on ollut asumatta ja kylmillään. (Ks. toimenpide-ehdotus 2)
- **▲** Sisäkatossa vaurio- ja kosteusjälkiä (Ks. kuvat 34-35 ja toimenpide-ehdotus 3)
- **▲** Antennin läpivientiputken alapuolella olevassa vadissa on jäätä. (Ks. toimenpide-ehdotus 4)

Kuva 31 Antennin putken alapuolella on vati jossa jäätä

Antenniputken ja sen läpiviennin tiiveyden korjaus
- 5) Yleinen toimenpide-ehdotus: Suositellaan kaikkien yläpohjatilojen säännöllistä tarkastamista esimerkiksi vesikaton tarkastusten yhteydessä.
- 6) Yleinen toimenpide-ehdotus: Remontin yhteydessä tulee kaikki tiloihin rajoittuvat rakenteet tarkastaa. Rakenteiden kosteudet tulee purkutyön jälkeen uudestaan kartoittaa. Mikäli rakenteissa todetaan vaurioita / kosteutta, tulee ne korjata / kuivattaa. Kun tekninen käyttöikä täyttyy, on uusimistarpeeseen yleisesti varauduttava. Mahdollisten kosteusvaurioiden syntyminen on rakenteiden iän vuoksi aina yhä suurempi.

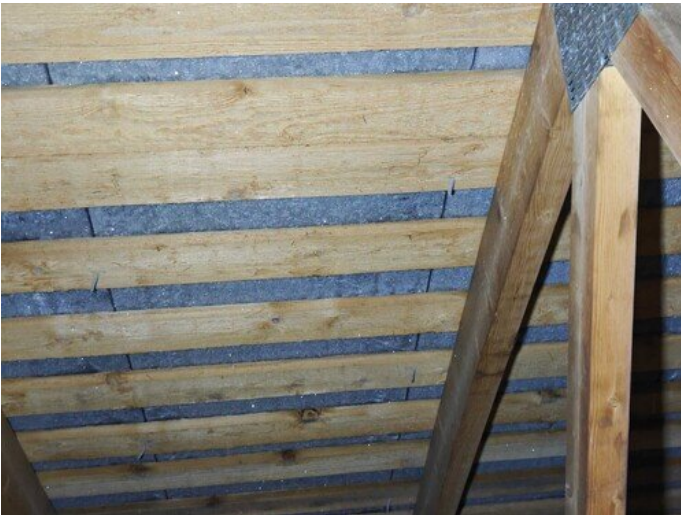
Kuva 33 Alkuperäisen osan peltikaton alla ei ole aluskatetta

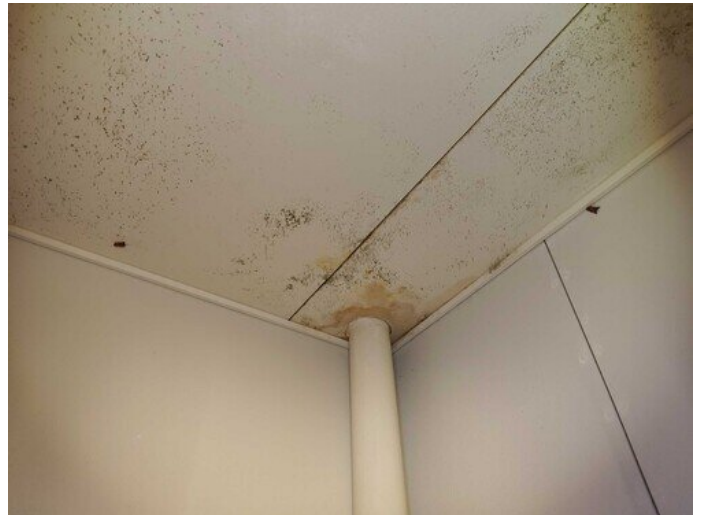
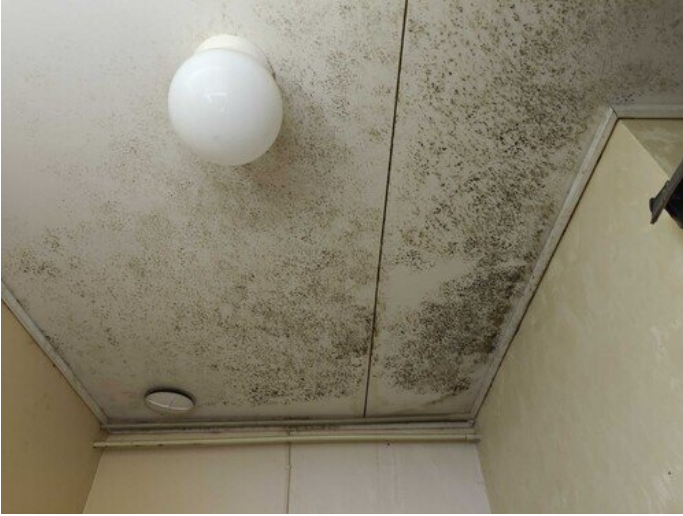
Kuva 34 Sisäkaton vaurio- ja kosteusjälkiä

Kuva 35 Sisäkaton pinnan vauriojälkiä

Asuintilojen yläpohjan eristetilan ja siihen rajoittuvien rakenteiden tarkastus ja vaurioiden korjaus erillisen suunnitelman mukaan.
- 3)

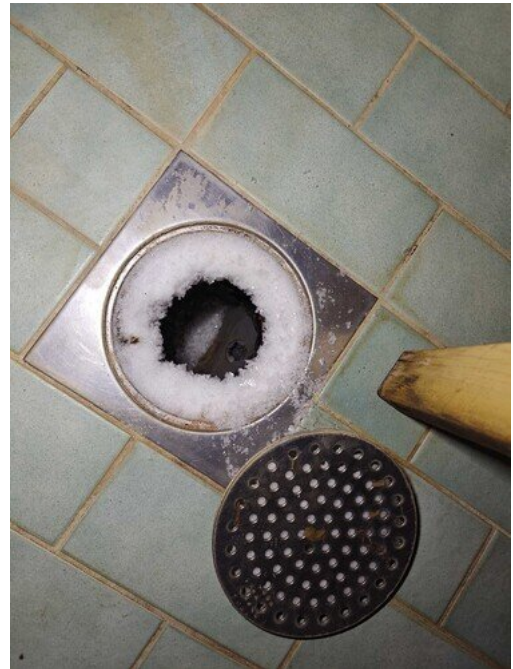
Kuva 37 Lattiakaivo kuurassa

- 1) *Tilan rakenteiden tarkastus ja vaurioiden korjaus erillisen suunnitelman mukaan.*
- 2) **▲** *Vaurion korjaus erillisen suunnitelman mukaan*
- 3) *Yleinen toimenpide-ehdotus: Remontin yhteydessä tulee kaikki tiloihin rajoittuvat rakenteet tarkastaa. Rakenteiden kosteudet tulee purkutyön jälkeen uudestaan kartoittaa. Mikäli rakenteissa todetaan vaurioita / kosteutta, tulee ne korjata / kuivattaa. Kun tekninen käyttöikä täyttyy, on uusimistarpeeseen yleisesti varauduttava. Mahdollisten kosteusvaurioiden syntyminen on rakenteiden iän vuoksi aina yhä suurempi. Märkätilojen pinnoitteiden uusimisen / remontoinnin erityistä huomiota tulee kiinnittää sen rakenteisiin ja vedeneristykseen, jotka suositellaan tehtäväksi nykyisten määräyksien mukaan (YM:n asetus 782/2017, RakMK C2 ja E8, RIL 107).*

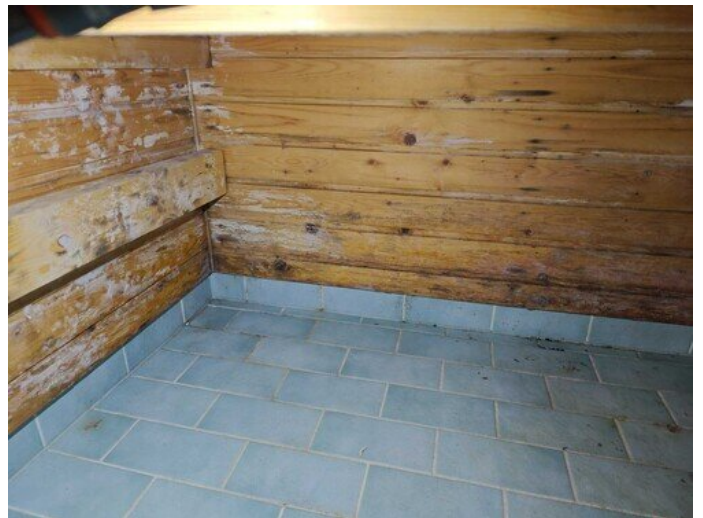
Kuva 39 Saunan paneloinnin pinnan vaurioita

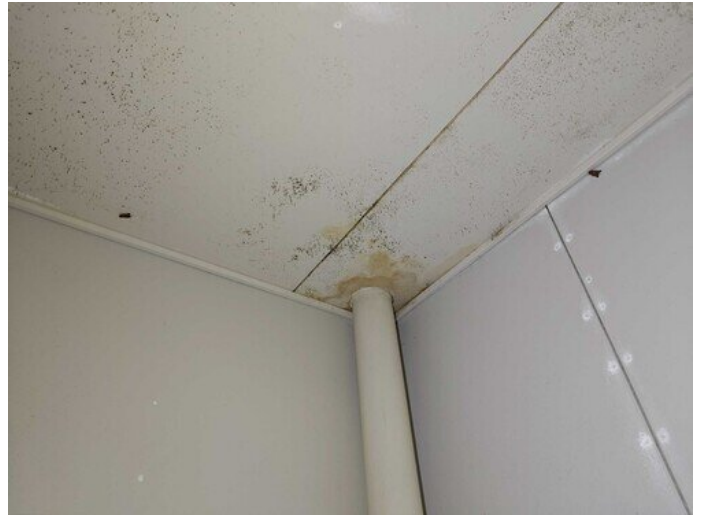
- Kohde on ollut asumatta ja kylmillään (Ks. toimenpide-ehdotus 1)
- **▲** Lattia on pintakosteuden tunnistimella märkä, oven sisäpinta kuurassa ja sisäkatossa vaurio- ja kosteusjälkiä (Ks. toimenpide-ehdotus 2)

**Kuva 41** Sisäkaton vauriojälkiä

- 1) Tilan rakenteiden tarkastus ja vaurioiden korjaus erillisen suunnitelman mukaan.
- 2) **▲** Vaurioiden korjaus erillisen suunnitelman mukaan
- 3) Yleinen toimenpide-ehdotus: Remontin yhteydessä tulee kaikki tiloihin rajoittuvat rakenteet tarkastaa. Rakenteiden kosteudet tulee purkutyön jälkeen uudestaan kartoittaa. Mikäli rakenteissa todetaan vaurioita / kosteutta, tulee ne korjata / kuivattaa. Kun tekninen käyttöikä täyttyy, on uusimistarpeeseen yleisesti varauduttava. Mahdollisten kosteusvaurioiden syntyminen on rakenteiden iän vuoksi aina yhä suurempi. Märkätilojen pinnoitteiden uusimisen / remontoinnin erityistä huomiota tulee kiinnittää sen rakenteisiin ja vedeneristykseen, jotka suositellaan tehtäväksi nykyisten määräyksien mukaan (YM:n asetus 782/2017, RakMK C2 ja E8, RIL 107).

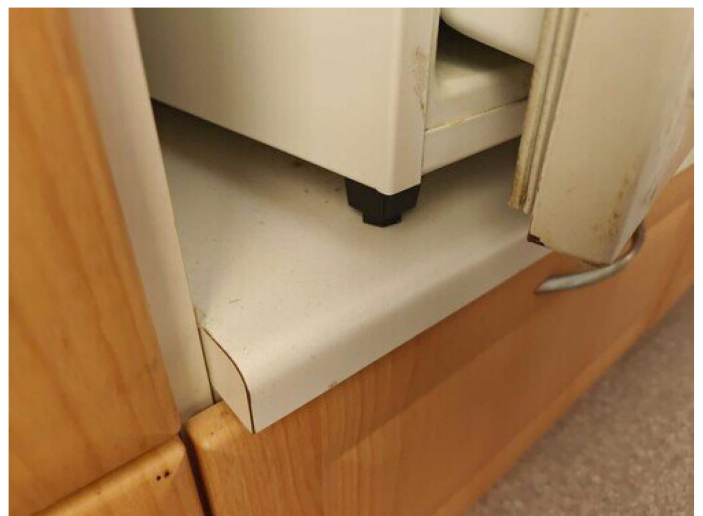
**Kuva 45** Kylmälaitteen alla ei ole valumakaukaloa

- 1) Kylmälaitteen valumakaukalon asennus
- 2) Tilan rakenteiden tarkastus ja vaurioiden korjaus erillisen suunnitelman mukaan
- 3) **▲** Vaurioiden korjaus erillisen suunnitelman mukaan
- 4) Yleinen toimenpide-ehdotus: Remontin yhteydessä tulee kaikki tiloihin rajoittuvat rakenteet tarkastaa. Rakenteiden kosteudet tulee purkutyön jälkeen uudestaan kartoittaa. Mikäli rakenteissa todetaan vaurioita / kosteutta, tulee ne korjata / kuivattaa. Kun tekninen käyttöikä täyttyy, on uusimistarpeeseen yleisesti varauduttava. Mahdollisten kosteusvaurioiden syntyminen on rakenteiden iän vuoksi aina yhä suurempi. Märkätilojen pinnoitteiden uusimisen / remontoinnin erityistä huomiota tulee kiinnittää sen rakenteisiin ja vedeneristykseen, jotka suositellaan tehtäväksi nykyisten määräyksien mukaan (YM:n asetus 782/2017, RakMK C2 ja E8, RIL 107).

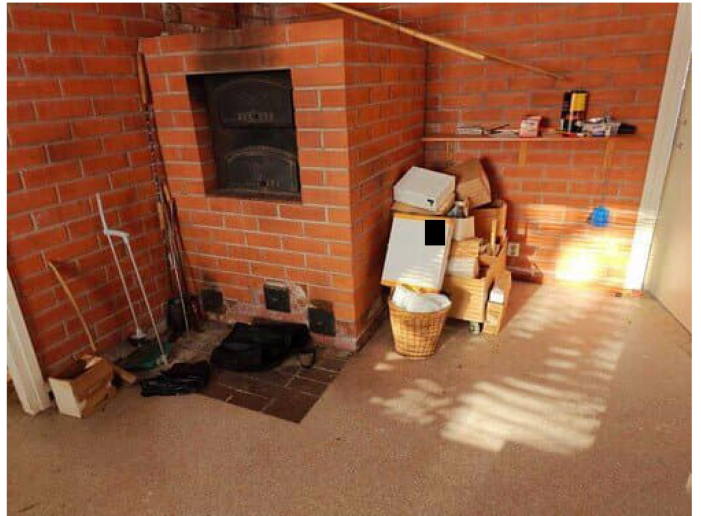
Kuva 47 Leivinuunin ympärillä kivrakenteisessa lattian seinän alaosissa kohdalla olevaa kosteutta.

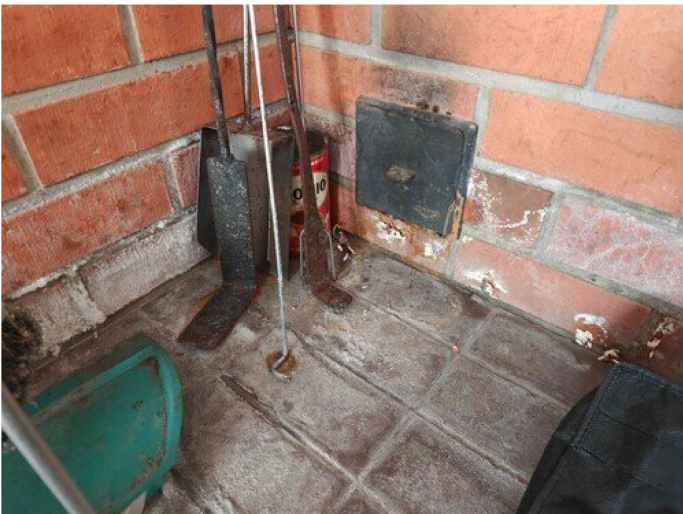
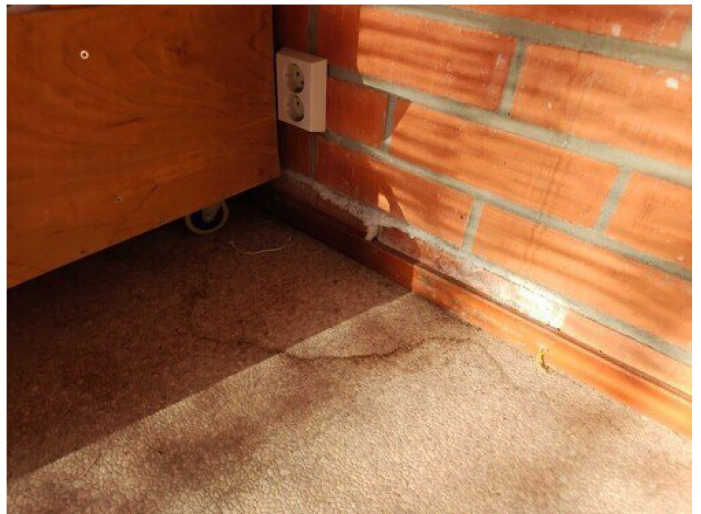
Kuva 48 Kosteus jälkiä

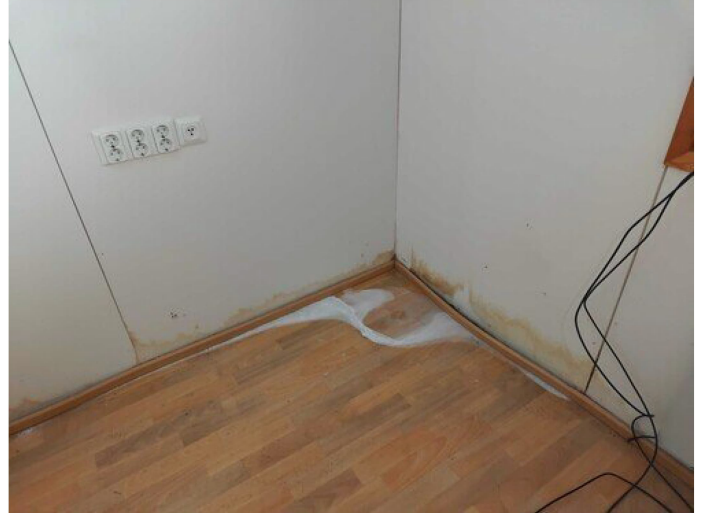
Kuva 51 Teknistä tilaa vasten olevaa makuuhuone vauriojälkiä

- 1) **▲** Vaurioiden korjaus erillisen suunnitelman mukaan
- 2) Tilan rakenteiden tarkastus ja vaurioiden korjaus erillisen suunnitelman mukaan
- 3) Yleinen toimenpide-ehdotus: Remontin yhteydessä tulee kaikki tiloihin rajoittuvat rakenteet tarkastaa. Rakenteiden kosteudet tulee purkutyön jälkeen uudestaan kartoittaa. Mikäli rakenteissa todetaan vaurioita / kosteutta, tulee ne korjata / kuivattaa. Kun tekninen käyttöikä täyttyy, on uusimistarpeeseen yleisesti varauduttava. Mahdollisten kosteusvaurioiden syntyminen on rakenteiden iän vuoksi aina yhä suurempi.

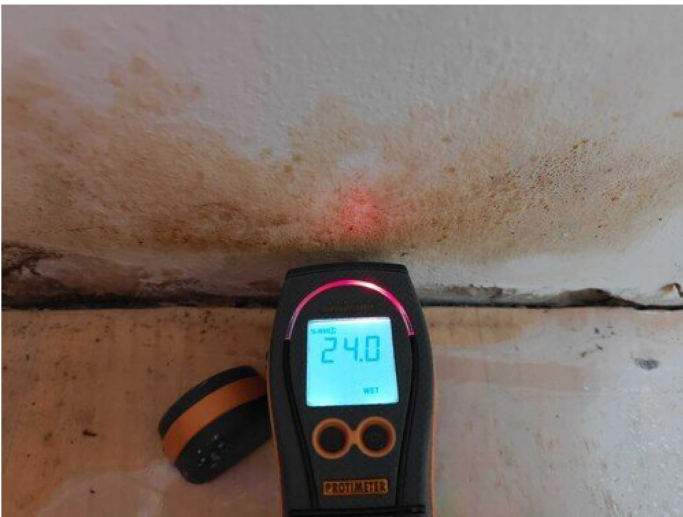
Kuva 52 Piikkimittarilla seinän alaosa märkä 24,0 paino% suositus alle 18 paino%.

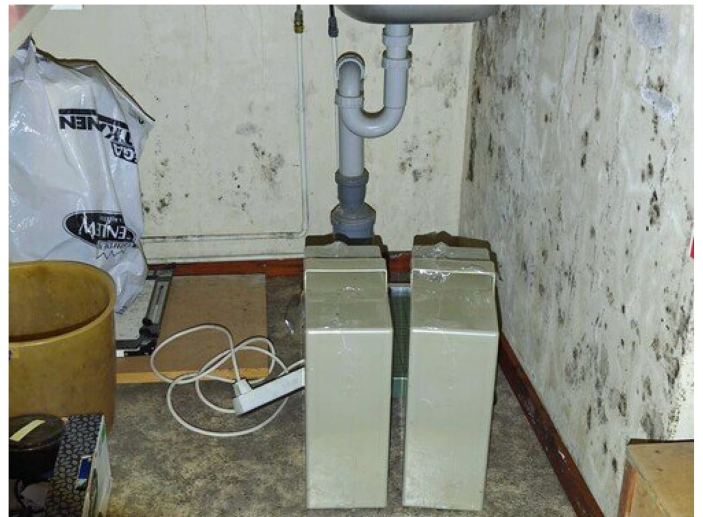
Kuva 53 Komeron vauriojälkiä

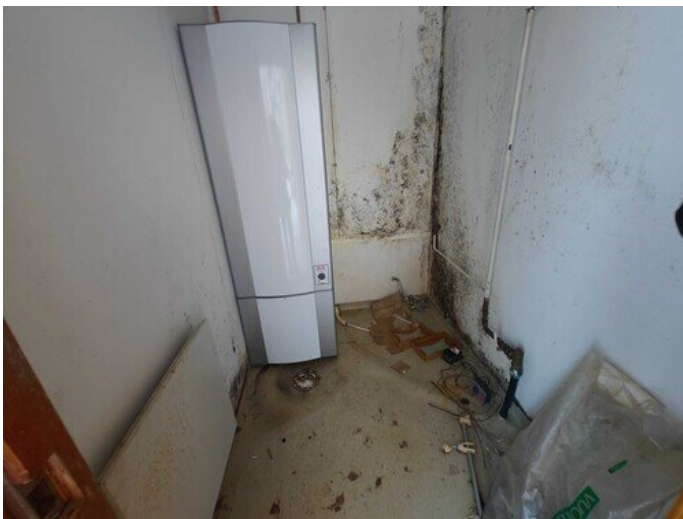
- Ulkoseinien sisäpuolen ja väliseinien kosteusjälkiä sekä paikoin puun piikkimittarilla märkä havaintoja todettiin mm pesuhuone, sauna, tekninen tila, pesuhuonetta vasten oleva aulatila, keittiö leivinuunin puoli, erillinen wc, teknisen tilan viereinen makuuhuone ja komero sekä laajennusosan autotallissa. Havainnot liittyvät todennäköisesti teknisen tilan vesijohdon vuotoon.

Kuva 56 Tekninen tila jossa ollut vesivaurio.
Vesivauriot on korjaamatta

- 4) **▲** Vaurioiden korjaus erillisen suunnitelman mukaan.
- 5) Autotallin muuttaminen asuintilaksi erillisen suunnitelman mukaan
- 6) Autotallin ja asuintilojen ovi itsesulkeutuva, salpautuva ja osastoiva ovi

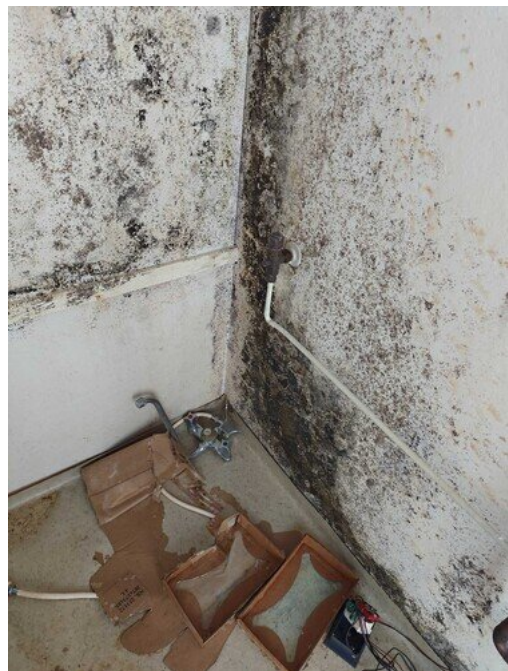
Kuva 57 Pintojen vaurioitumista

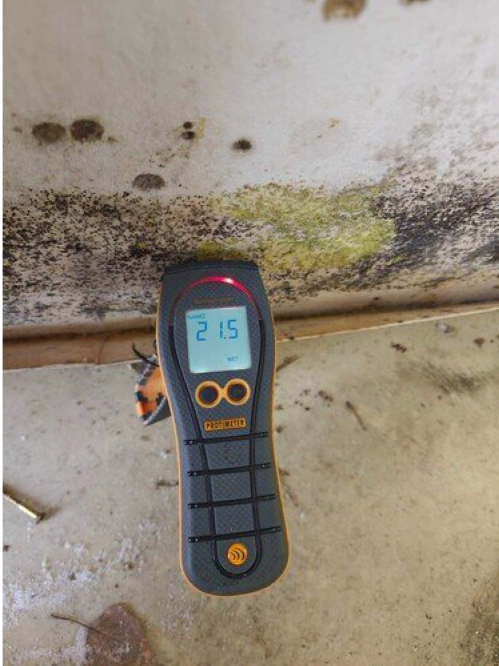
Kuva 58 Teknisen tilan seinä puun piikkimittarilla
märkä 21,5 paino%, suositus alle 18 paino%

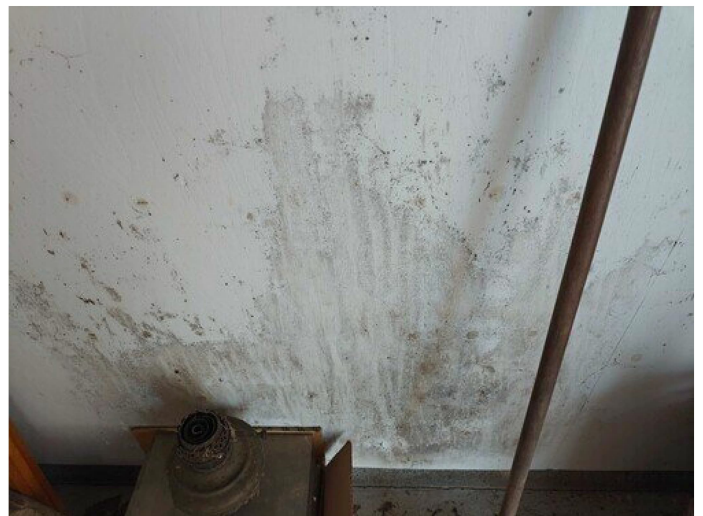
Kuva 61 Seinäpinnan vauriota

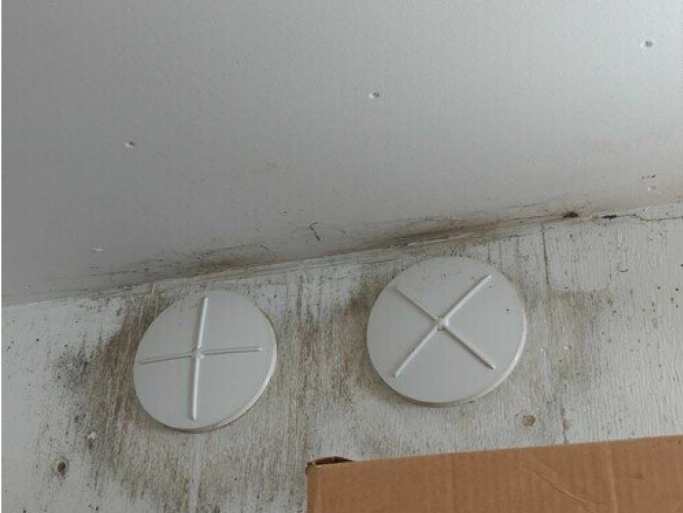
Kuva 62 Raikas ilmaventtiilin kohdalla seinäpinnan vaurioita

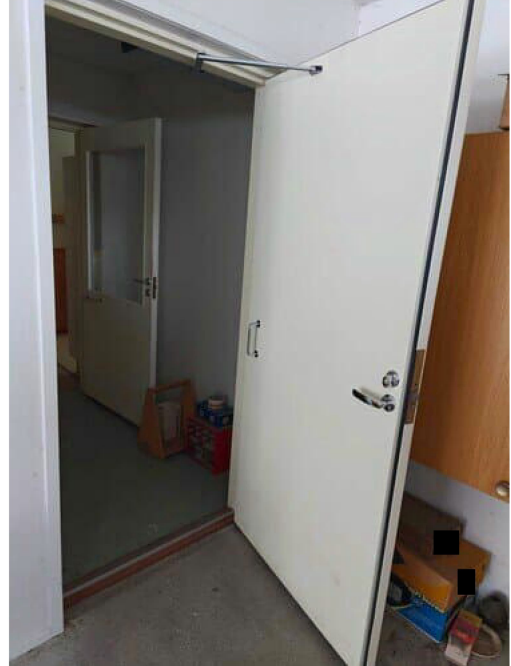
Kuva 63 Autotallin ja asuintilojen välinen ovi pitäisi olla itsestään sulkeutuva osastoiva ovi

- 7) Autotallin ja asuintilojen ovi itsesulkeutuva, salpautuva ja osastoiva ovi
- 8) Yleinen toimenpide-ehdotus: Remontin yhteydessä tulee kaikki tiloihin rajoittuvat rakenteet tarkastaa. Rakenteiden kosteudet tulee purkutyön jälkeen uudestaan kartoittaa. Mikäli rakenteissa todetaan vaurioita / kosteutta, tulee ne korjata / kuivattaa. Kun tekninen käyttöikä täyttyy, on uusimistarpeeseen yleisesti varauduttava. Mahdollisten kosteusvaurioiden syntyminen on rakenteiden iän vuoksi aina yhä suurempi. Märkätilojen pinnoitteiden uusimisen / remontoinnin erityistä huomiota tulee kiinnittää sen rakenteisiin ja vedeneristyksiin, jotka suositellaan tehtäväksi nykyisten määräyksien mukaan (YM:n asetus 782/2017, RakMK C2 ja E8, RIL 107).

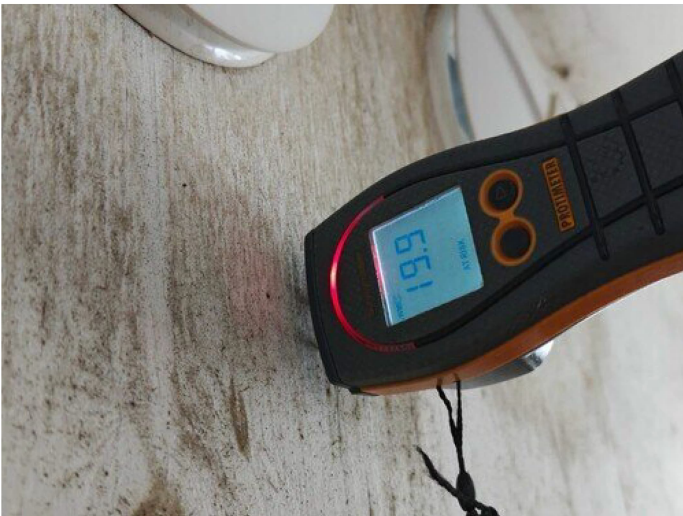
Kuva 64 Seinä puupiikkimittarilla märkä 19,9 paino%, suositus alle 18 paino%

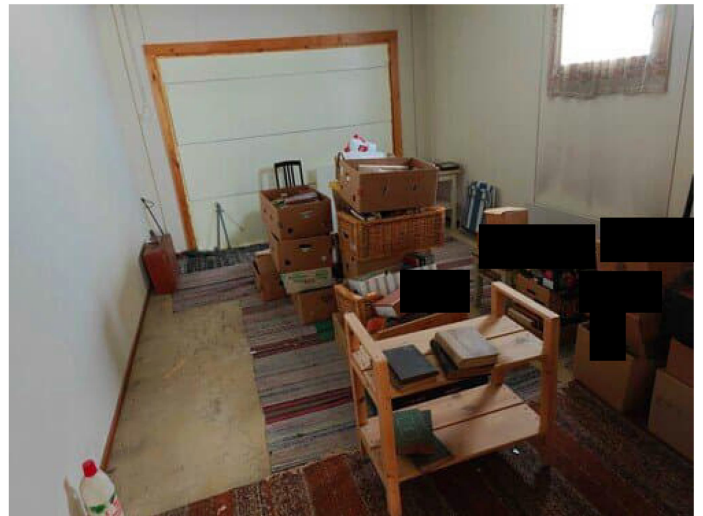
Kuva 65 Alkuperäinen autotalli on otettu osaksi asuintiloja.
