Kosteuskartoitus

Työmiehentie 9 A 2
91500 Muhos

Tarkastuspäivä
31/10/2024

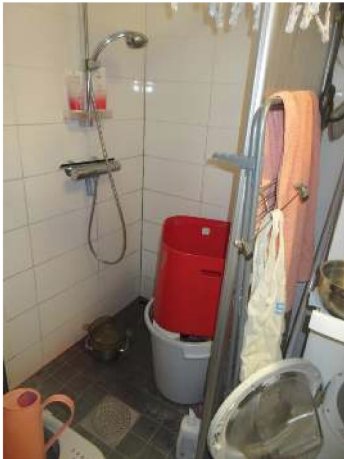
1. Pesuhuoneen suihkunurkkaus

- Pesuhuoneen ja saunan lattiat ja seinien alareunat kartoitettiin kosteudentunnistimella 0,2–0,5 m havaintopisteiden välillä ja pesuhuoneen seinien yläosat havaintopisteiden välillä 1 m. Kosteutta ei havaittu saunassa tai pesuhuoneen seinien yläosissa. Kosteutta havaittiin pesuhuoneen suihkunurkan lattiassa, lattiakaivon ympärillä.

Suihkujen roiskevesialueella havaitaan tyypillisesti kosteudentunnistimella kosteutta muutamien laattojen osalla. Laatan ja vedeneristeen välissä oleva kiinnityslaasti sekä laatan taustapinta kastuvat saumoista taustalle imeytyvän veden vaikutuksesta. Kosteudentunnistimella ei pystytä määrittelemään kosteuden sijaintia rakenteessa, mutta tarvetta rakenteiden kosteusmittauksiin ei arvioitu havaintojen perusteella olevan.

- Nurkkasaumoissa havaittiin paikoin tummentumaa.

Suosittelaa tilan elastisten saumamassojen uusimista.

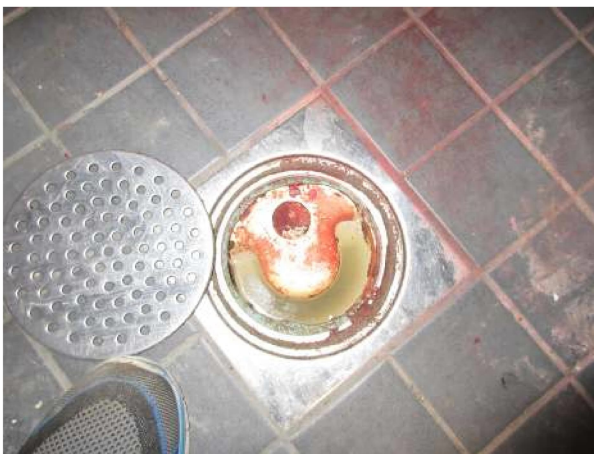
3. Pesuhuoneen lattiakaivo

Tilojen lattiakaivoissa ei havaittu puutteita tai vaurioita.

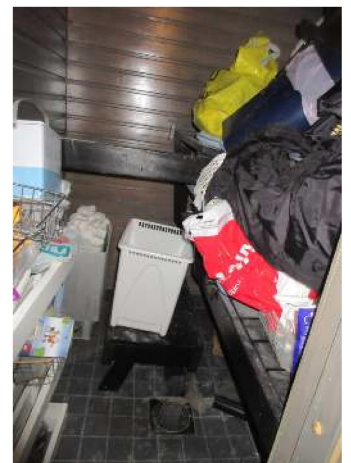
4. Saunaa

- Pesuhuoneessa on poistoilmaventtiili. Saunassa on poistoilmaventtiili, saunasta puuttuu korvausilmaventtiili. Saunan korvausilma tulee oven alta, pesuhuoneen puolelta.

Saunan korvausilmaventtiin puuttuminen vaikuttaa lähinnä saunomismukavuuteen.

- Saunan seinän paneloinnin ja jalkalistalaatoituksen välissä on ns. taustatuuletusrako.

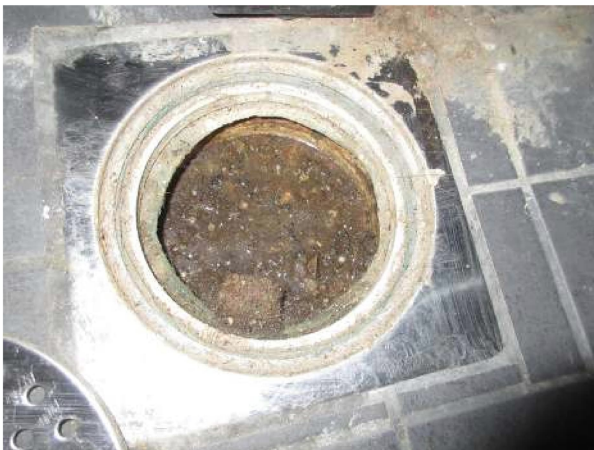
5. Saunan lattiakaivo

- Saunassa on ns. kuiva lattiakaivo.

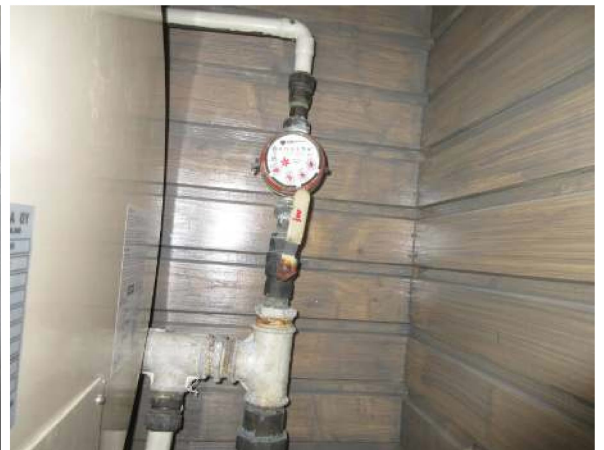
6. Huoneistokohtainen vesimittari

Tilassa on sähkökiuas ja huoneistokohtainen vesimittari, sekä lauteiden alla lämminvesivaraaja. Lämminvesivaraaja on vuosimallia 2005 ja tilavuudeltaan 220 litraa.

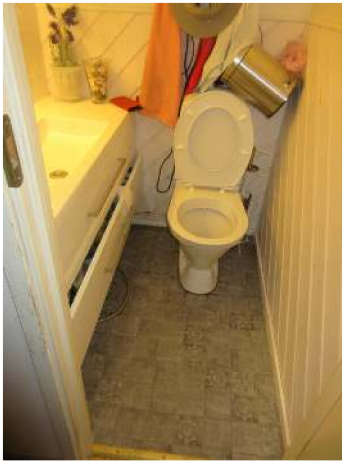
8. WC-tilaa

- Tilan lattia ja seinien alareunat sekä seinäpinnat vesipisteen ympärillä kartoitettiin kosteudentunnistimella 0,2-0,5 m havaintopisteiden välillä. Ei havaittu kosteutta.

- Tilassa ei havaittu huomautettavaa.

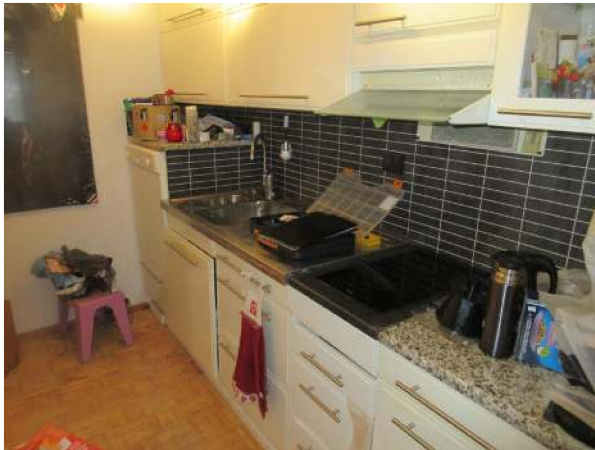
9. Keittiötä

- Astianpesukoneen alapuolelle on asennettu valumasuojakaukalo.

Suosittelaa myös jää- ja pakastinkaappi yhdistelmien alle asennettavan valumasuojakaukalot.

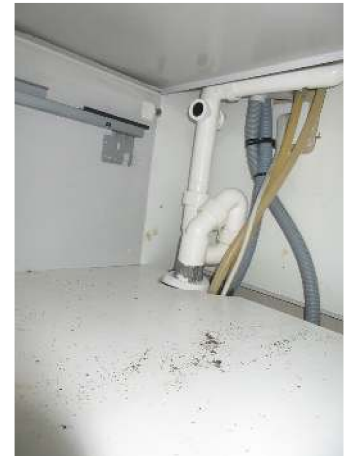
10. Allaskaappia

- Allaskaapissa ei havaittu muilla osilla huomautettavaa, mutta allaskaapin pohjalla läpiviennit ovat avoimia. *Nykyisin suositellaan vuototilanteiden varalta että allaskaapin pohjan läpiviennit ja kaapin pohjalta saumat tiivistetään, jotta mahdollisessa vuototilanteessa vuoto voidaan havaita mahdollisimman pian.*

Suosittelaa allaskaapin pohjan tiivistämistä tai allaskaapin pohjalle voidaan asentaa vuotovahti.
