Tarkastusraportti

Järvikyläntie 8, 28220 Pori

15.12.2025

Satakunnan Rakennekuivaus

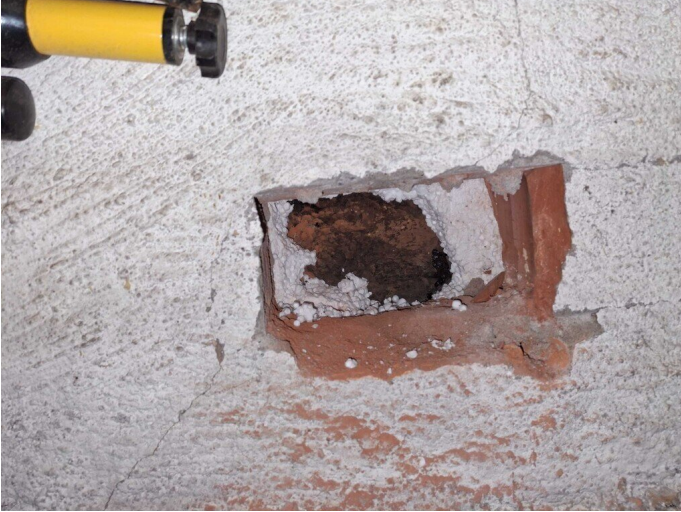
Kuva 3 Kellarin maanvastaisten ulkoseinäperusmuurien rivinteerimuurauksen taustalla ohut solumuovieriste oli kostea tarkasteluhetkellä. Rivinteerimuuraus tehty päin eristettä eikä rivinterin taustalla havaittu ilmarakoa.

- Suositellaan kellarin maanvastaisten ulkoseinien tiilirivinteerauksen poistamista ja ulkopuolisesta kosteusrasituksesta kastuneen styroksi-eristeen poistamista maanvastaisilta seiniltä.

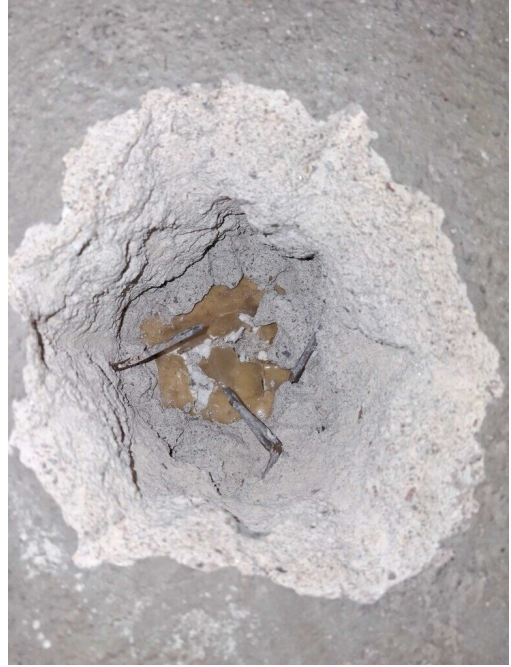
Kuva 4 Kellarin alapohjan maanvaraisen betonilaatan alapuolella oli muovikalvo estämässä maaperän kapillaarista kosteuden nousua siirtymästä alapohjan betonilaattaan. Alapohjalaatan alla oli ohut solumuovieriste, minkä alapuolella hiekkaa/savea. Maanvaraisen betonilaatan rakenneavauskohdassa, alapohjan hiekka-/savitäyttöön kertyi vettä hetki rakenneavauksen tekemisen jälkeen.

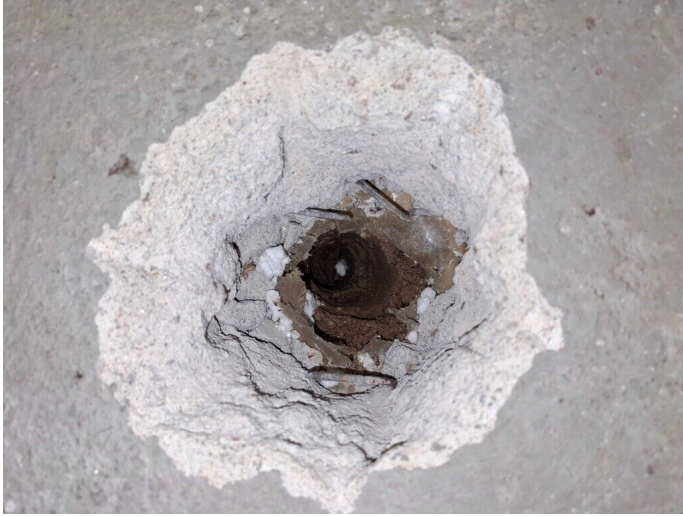
Kuva 5 Kellarin alapohjan maanvaraisen betonilaatan alapuolella oli muovikalvo estämässä maaperän kapillaarista kosteuden nousua siirtymästä alapohjan betonilaattaan. Alapohjalaatan alla oli ohut solumuovieriste, minkä alapuolella hiekkaa/savea. Maanvaraisen betonilaatan rakenneavauskohdassa, alapohjan hiekka-/savitäyttöön kertyi vettä hetki rakenneavauksen tekemisen jälkeen.

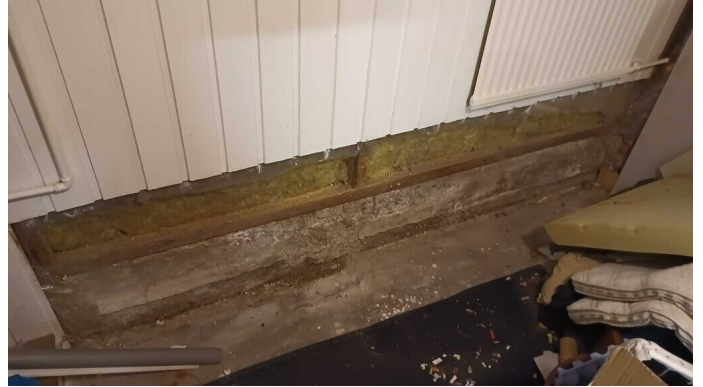
Kuva 6 Rakennuksen luoteispäädystä (kellariportaikon pääty) ulkoseinäpuurunko lähtee maanvastaisen betonisen ulkoseinäperusmuurin leuan päältä noin 330...380 mm kellarin lattiapintaa ylempää. On todennäköistä, että päädystä on ollut aiemmin samanlainen rivinteeri-muuraus kuin muualla kellarissa, mutta tämä on purettu ja korvattu pystypuurungolla. Puurungon ja betonirakenteen välissä ei ollut kapillaarikatkoja.

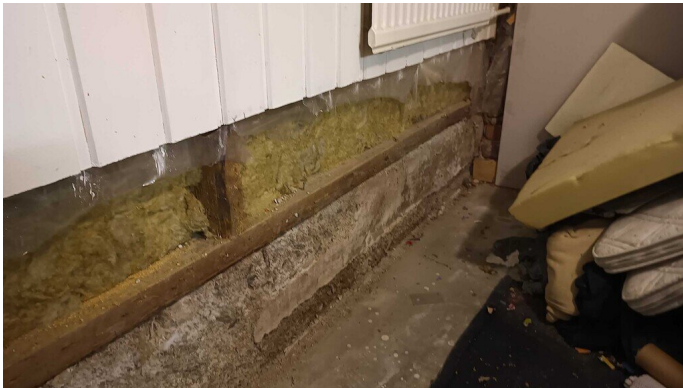
Kuva 7 Rakennuksen luoteispäädystä (kellariportaikon pääty) ulkoseinäpuurunko lähtee maanvastaisen betonisen ulkoseinäperusmuurin leuan päältä noin 330...380 mm kellarin lattiapintaa ylempää. On todennäköistä, että päädystä on ollut aiemmin samanlainen rivinteeri-muuraus kuin muualla kellarissa, mutta tämä on purettu ja korvattu pystypuurungolla. Puurungon ja betonirakenteen välissä ei ollut kapillaarikatkoista. Luoteispäädystä (kellariportaikon pääty) betoniperusmuurin alaosassa ulkopuolisen kosteusrasituksen aiheuttamaa rapautumaa ja kalkkihärmää

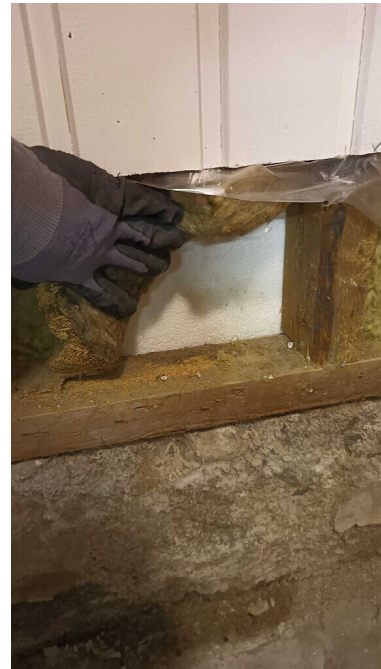
Kuva 8 Puurungon ja betonirakenteen välissä ei ollut kapillaarikatkoista. Päädyn pystypuurunko erotettu maanvastaisesta ulkoseinäperusmuurista 50 mm paksulla solumuovieristeellä. Tarkastetuilta osin maanvastaisten ulkoseinien puurakenteissa ei havaittu lahovaurioita.

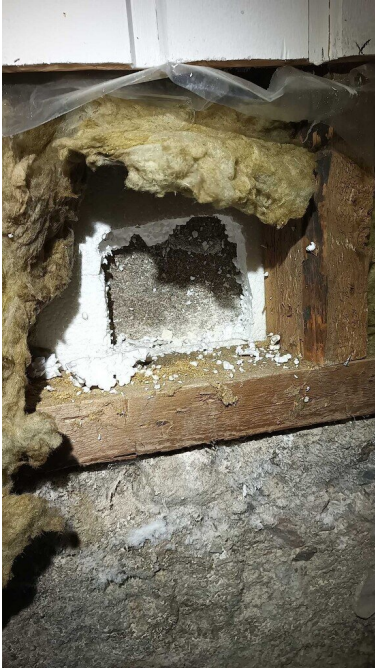
Kuva 9 Puurungon ja betonirakenteen välissä ei ollut kapillaarikatkokaistaa. Päädyn pystypuurunko erotettu maanvastaisesta ulkoseinäperusmuurista 50 mm paksulla solumuovieristeellä. Tarkastetuilta osin maanvastaisten ulkoseinien puurakenteissa ei havaittu lahovaurioita.

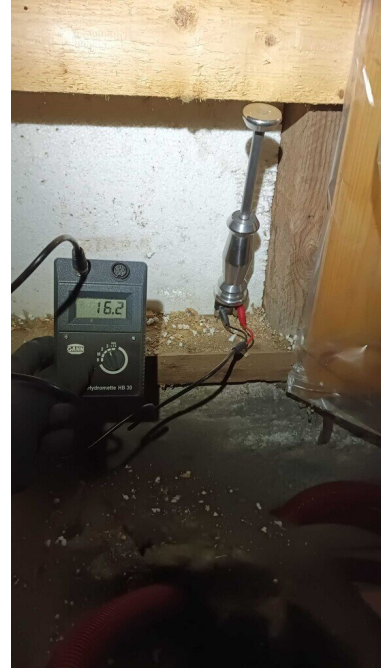
Piikkimittarilla mitattuna kellarin maanvastaisten ulkoseinien puurakenteiden kosteus paikoin lievästi koholla.

Kuva 10 Piikkimittarilla mitattuna maanvastaisten ulkoseinien puurakenteiden kosteus paikoin lievästi koholla.

- Suositellaan kellarin maanvastaisten ulkoseinien puukoolattujen ja mineraalivillaeristettyjen riskirakenteiden poistamista.
- Suositellaan kellarin maanvaraisen lattian päältä lähtevien puurakenteisten väliseinien korjaus/muutos kosteusteknisesti toimivaksi.

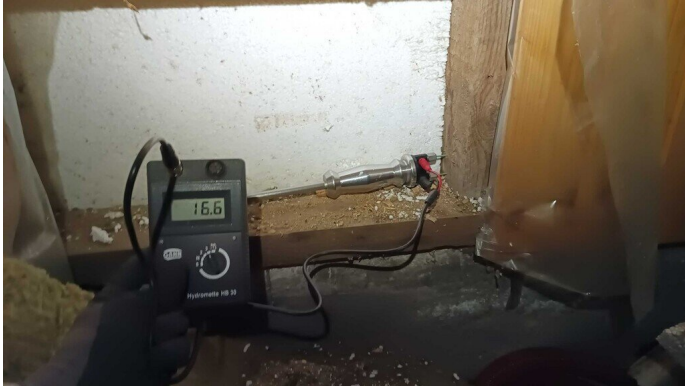
Kuva 11 Piikkimittarilla mitattuna maanvastaisten ulkoseinien puurakenteiden kosteus paikoin lievästi koholla.

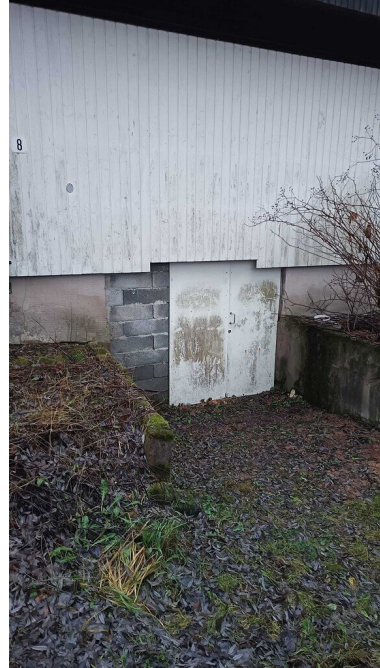
Kuva 12 Kellarin entisen autotalliluiskan kohdalla ei havaittu sadevesiviemäröintiä eikä oven kohdalla ole kynnystä. Oven alaosan kautta sade- ja sulamisvedellä kulkeutumisreitti kellarisiin.

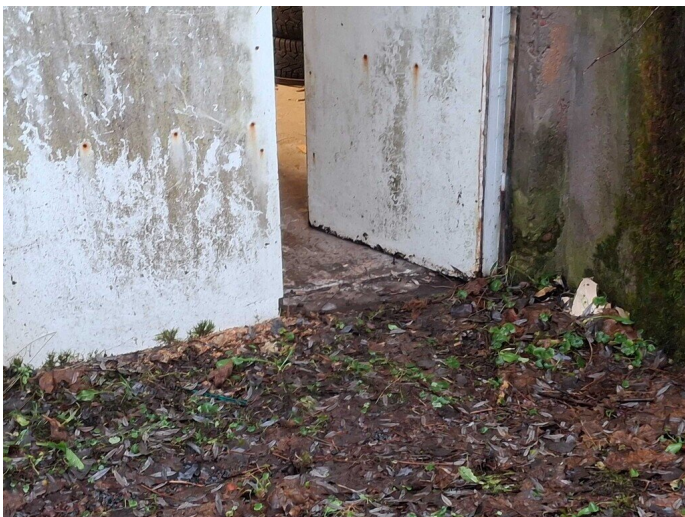
Kuva 13 Kellarin entisen autotalliluiskan kohdalla ei havaittu sadevesiviemäröintiä eikä oven kohdalla ole kynnystä. Oven alaosan kautta sade- ja sulamisvedellä kulkeutumisreitti kellarisiin.

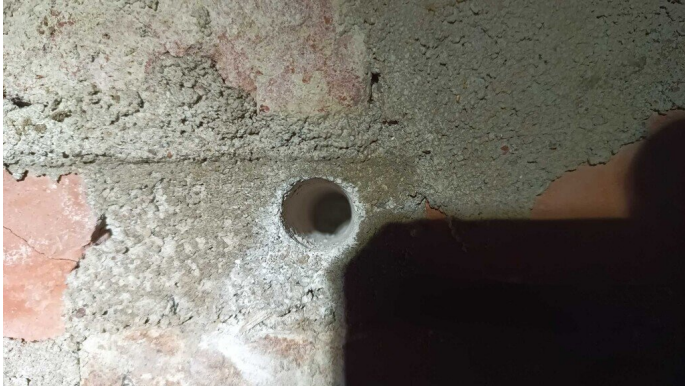
Kuva 15 Takapihan puoleisella maanvastaisen ulkoseinän sisäpuolinen rivinteeri-muuraus on tehty suoraan vasten ulkoseinäbetoniperusmuuria eikä välissä havaittu lämmöneristettä tai ilmarakoa.

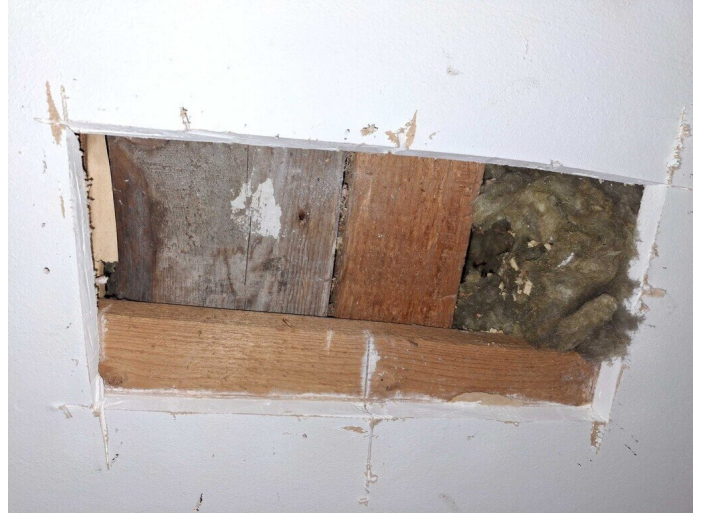
Kuva 16 Asuinkerroksen puualapohjan alapintaan tehdyn rakenneavauksen kautta havaittiin, että alapohjan lämmöneristeenä on mineraalivilla. Asuinkerroksen puualapohjarakenne kallistaa paikoin kellarissa ulkoseinäperusmuuria kohti, mutta tarkastuksella ei saatu varmuutta, onko rakenteisiin tehty muutoksia/korjauksia vai ovatko rakenteet painuneet.

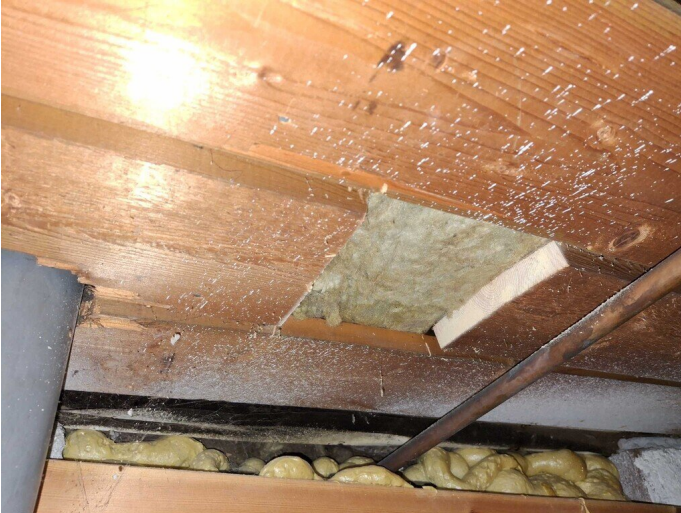
Kuva 17 Asuinkerroksen puualapohjan alapintaan tehdyn rakenneavauksen kautta havaittiin, että alapohjan lämmöneristeenä on mineraalivilla. Asuinkerroksen puualapohjarakenne kallistaa paikoin kellarissa ulkoseinäperusmuuria kohti, mutta tarkastuksella ei saatu varmuutta, onko rakenteisiin tehty muutoksia/korjauksia vai ovatko rakenteet painuneet.

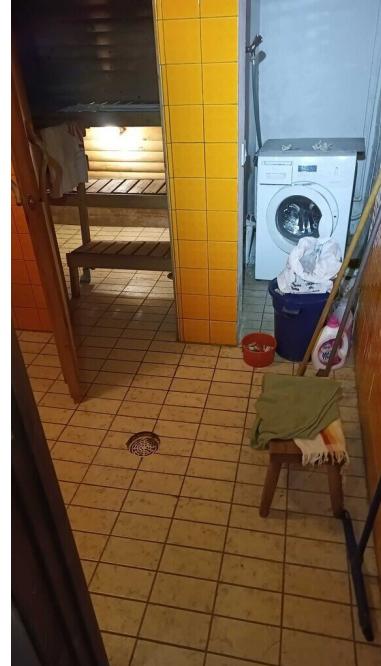
Kellarin pesuhuoneen ja saunan lattiassa ja seinissä koholla oleva kosteus johtuu ulkopuolisesta kosteusrasituksesta.

Kuva 18 Pesuhuoneen ja saunan lattiaa tarkasteltiin pintakosteudenosoittimella ja pintakosteuslukemat osoittivat märkää noin 130...145 Gann koko lattian alueella. Pesutilojen lattiassa on havaintojen mukaan vesikiertoinen lattialämmitys eikä tarkastuksella saatu varmuutta, onko pesutilojen maanvarainen alapohjarakenne kauttaaltaan märkä vai onko alapohjan rakennekerroksissa mahdollisesti käytetty esim. alumiinipintaista eristettä tai muuta rakennekerrosta, minkä takia pintakosteusosoittimen ilmoittamat tulokset olivat koholla.

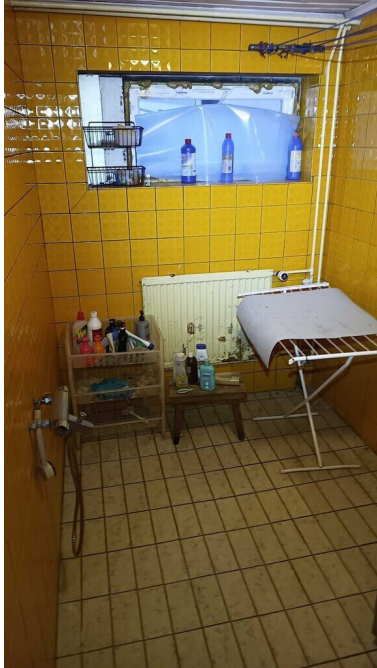
Kuva 19 Pesuhuoneen ja saunan lattiaa tarkasteltiin pintakosteudenosoittimella ja pintakosteuslukemat osoittivat märkää noin 130...145 Gann koko lattian alueella. Pesutilojen lattiassa on havaintojen mukaan vesikiertoinen lattialämmitys eikä tarkastuksella saatu varmuutta, onko pesutilojen maanvarainen alapohjarakenne kauttaaltaan märkä vai onko alapohjan rakennekerroksissa mahdollisesti käytetty esim. alumiinipintaista eristettä tai muuta rakennekerrosta, minkä takia pintakosteusosoittimen ilmoittamat tulokset olivat koholla. Pesuhuoneen seinien alaosien kosteus oli pintakosteudenosoittimella tarkasteltuna koholla.

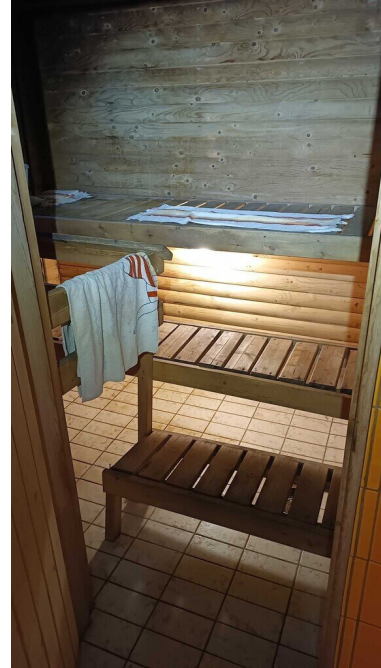
Kuva 20 Pesuhuoneen ja saunan lattiaa tarkasteltiin pintakosteudenosoittimella ja pintakosteuslukemat osoittivat märkää noin 130...145 Gann koko lattian alueella. Pesutilojen lattiassa on havaintojen mukaan vesikiertoinen lattialämmitys eikä tarkastuksella saatu varmuutta, onko pesutilojen maanvarainen alapohjarakenne kauttaaltaan märkä vai onko alapohjan rakennekerroksissa mahdollisesti käytetty esim. alumiinipintaista eristettä tai muuta rakennekerrosta, minkä takia pintakosteusosoittimen ilmoittamat tulokset olivat koholla.

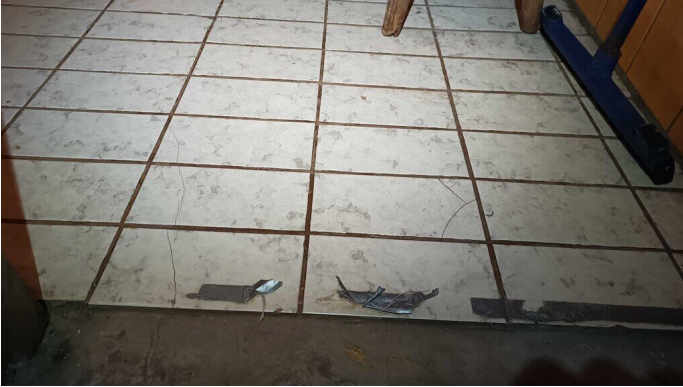
Kuva 21 Pesuhuone- ja saunatilat olivat ikääntyneet ja huonokuntoiset eikä tiloissa havaittu nykyaikaista vedeneristettä. Pesuhuoneessa osa seinä- ja lattialaatoista hajalla.

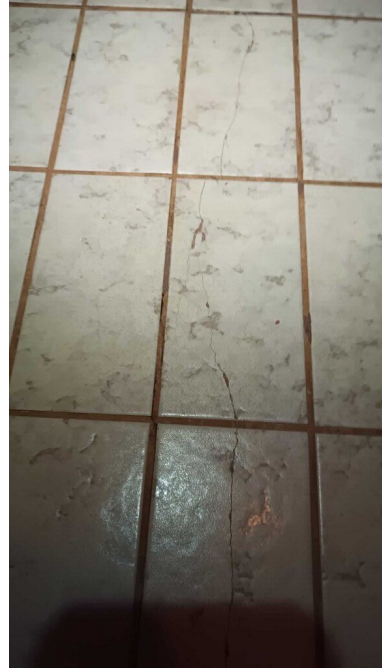
Kuva 22 Pesuhuone- ja saunatilat olivat ikääntyneet ja huonokuntoiset eikä tiloissa havaittu nykyaikaista vedeneristettä. Pesuhuoneessa osa seinä- ja lattialaatoista hajalla.

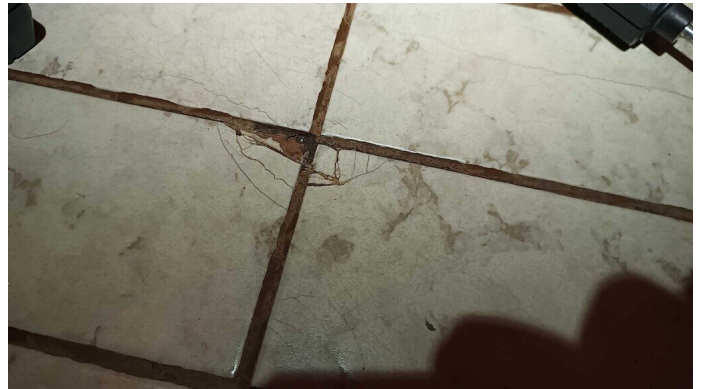
Kuva 24 Pesuhuone- ja saunatilat olivat ikääntyneet ja huonokuntoiset eikä tiloissa havaittu nykyaikaista vedeneristettä. Pesuhuoneessa osa seinä- ja lattialaatoista hajalla.

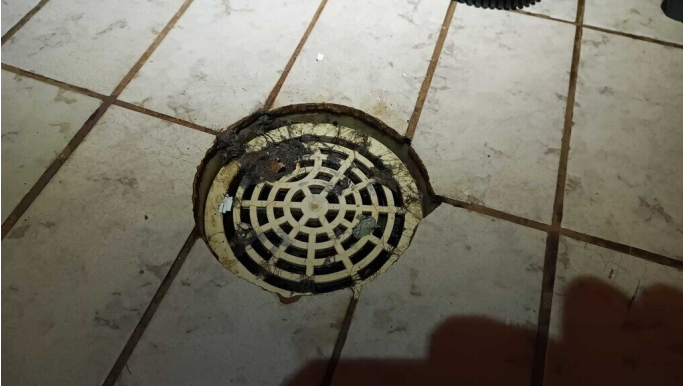
Kuva 25 Pesuhuoneen lattiakaivon ritiläkantta ei saatu poistettua lattialaatoituksen takia.

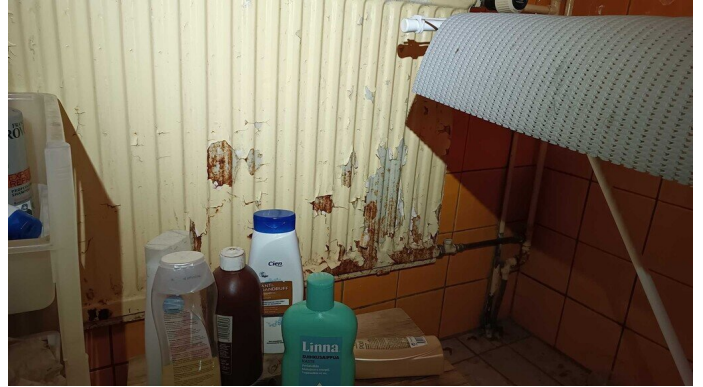
Kuva 26 Pesuhuoneen ja saunan vesikiertoiset lämmityspatterit ja paikoin lämpöjohdot ruostuneet ja huonokuntoiset.

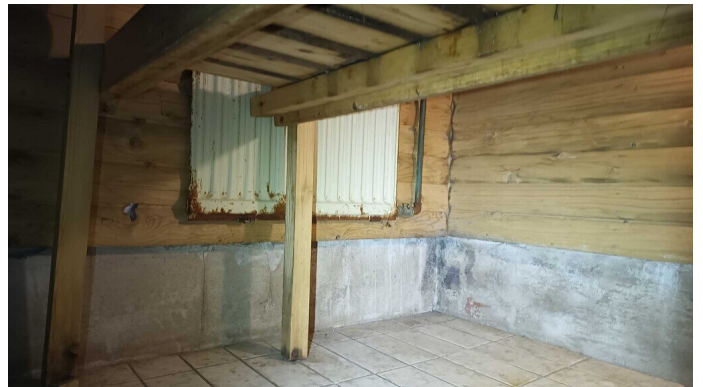
Kuva 28 Pesuhuoneen ja saunan vesikiertoiset lämmityspatterit ja paikoin lämpöjohdot ruostuneet ja huonokuntoiset.

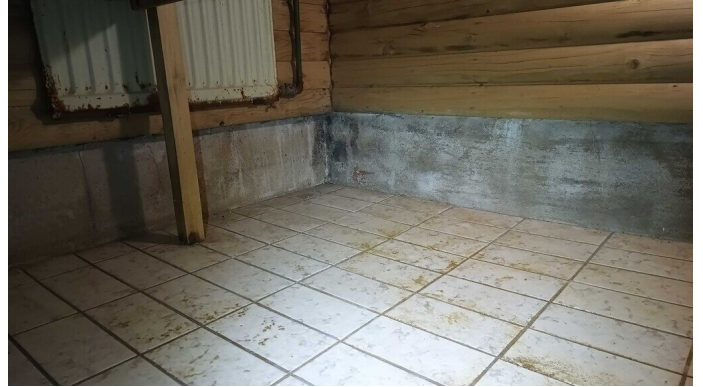
Kuva 30 Saunan seinien ylösnostot rapatut kiviainespinnaiset ja rakennuksen ulkokulmassa seinän ylösnosto tummunut ulkopuolisesta kosteusrasituksesta. Saunan seinien ylösnostojen kosteus oli pintakosteudenosoittimella tarkasteltuna koholla. Saunan seinäpaneloinnin taustalla ei ole riittävää tuuletusrakoa.

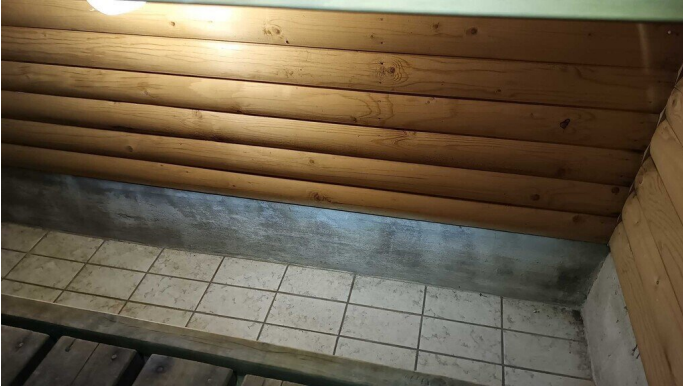
Kuva 31 Saunan seinien ylösnostot rapatut kiviainespinnaiset ja rakennuksen ulkokulmassa seinän ylösnosto tummunut ulkopuolisesta kosteusrasituksesta. Saunan seinien ylösnostojen kosteus oli pintakosteudenosoittimella tarkasteltuna koholla. Saunan seinäpaneloinnin taustalla ei ole riittävää tuuletusrakoa.

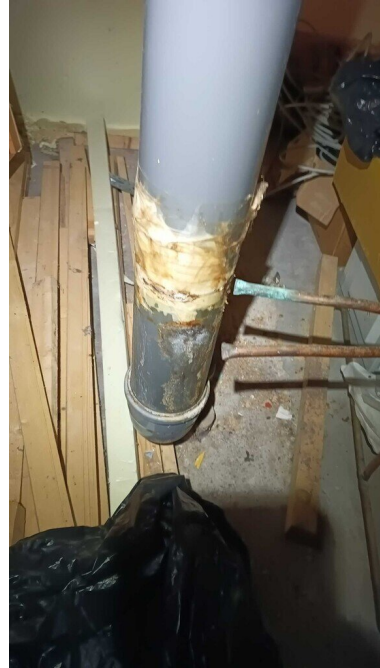
Kuva 32 Kellarissa yläpuolisesta wc-tilasta tulevassa muoviviemäriputkessa havaittiin tiivistetty/korjattu paikkaus putken näkyvällä pystyosuudella. WC-istuimelta pystyviemäriin laskevassa viemäriputkessa oli kallistuspuute putkien muhviitoksen kohdalla.

- Suositellaan kellarissa kulkevien muoviviemärien tarkastamista ja uusimista. Viemäriputkien kallistusten tarkastus ja putkien kannakointi.
- Suositellaan kellarin entisen autotallin lattiassa olevan betonisen jätevesikaivon tyhjentämistä ja puhdistusta sekä kaivon purkupaikan selvittämistä.

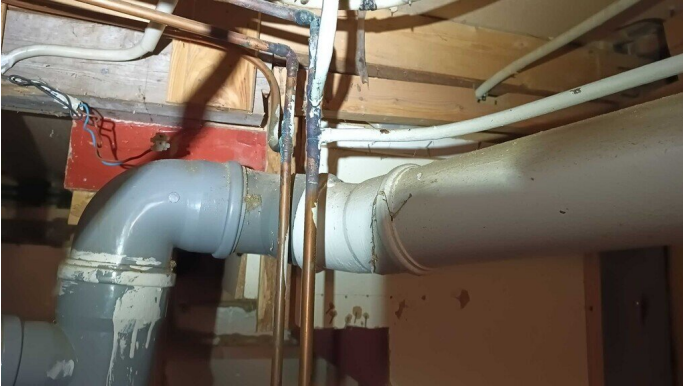
Kuva 33 Kellarissa yläpuolisesta wc-tilasta tulevassa muoviviemäriputkessa havaittiin tiivistetty/korjattu paikkaus putken näkyvällä pystyosuudella. WC-istuimelta pystyviemäriin laskevassa viemäriputkessa oli kallistuspuute putkien muhviilitoksen kohdalla.

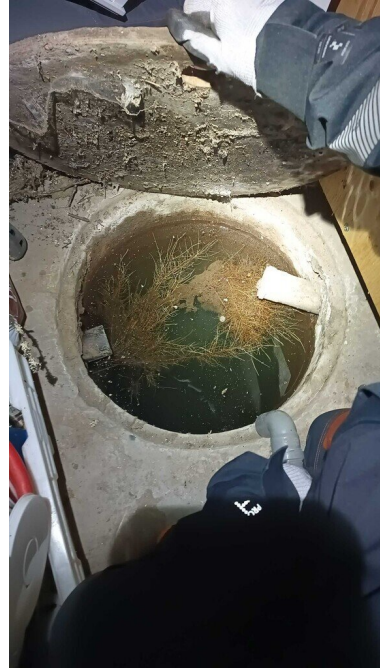
Kuva 34 Kellarin entisen autotallin lattiassa on betoninen jätevesikaivo, minkä purkupaikka ei tarkastuksella selvinnyt. Kaivossa havaittiin risurooskaa ja kaivon vedenpinta tarkastushetkellä melko korkealla.

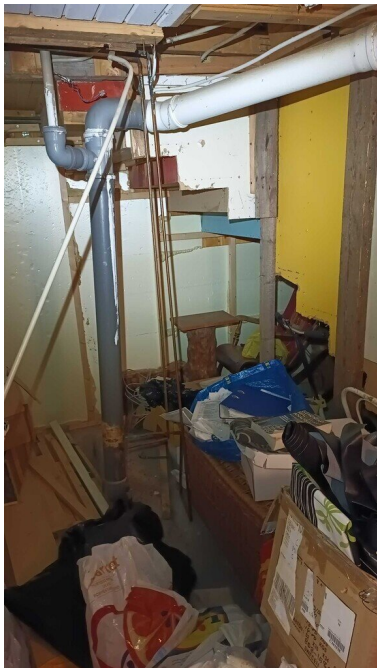
Kuva 35 Kellarissa kulkevien kuparisten käyttövesiputkien kannakointi on puutteellinen.

- Suositellaan kellarissa kulkevien kuparisten käyttövesiputkien kannakoinnin korjaamista.

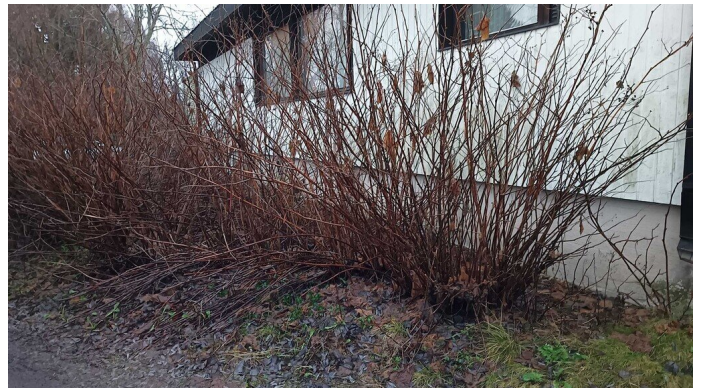
Kuva 36 Rakennuksen vierustalla on paikoin perustusten kosteusrasitusta lisääviä istutuksia ja kasvillisuutta.

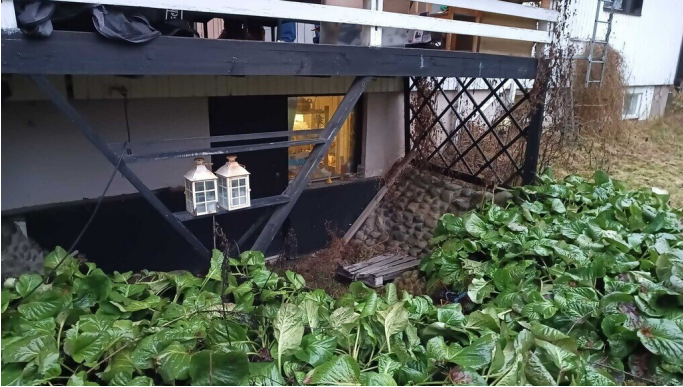
Kuva 37 Maanpinta rakennuksen vierustalla melko tasainen ja maanpinnan kallistus rakennuksesta poispäin puutteellinen.

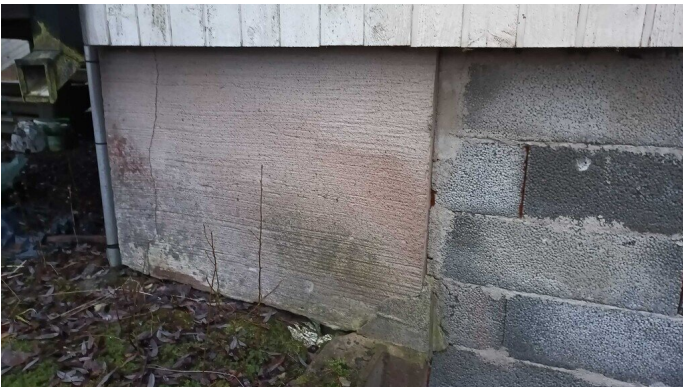
Kuva 39 Havaintojen perusteella perusmuurien patolevyt puuttuvat. Perusmuureja vasten havaittiin paikoin solumuovieriste eli styroksi.

- Suositellaan salaojajärjestelmän ja sadevesiviemäroinnin rakentamista, perusmuurien patolevyjen asentamista ja sokkelinvierustäyttöjen uusimista.
- Suositellaan räystäskourujen ja syöksytörmien asentamista.
- Suositellaan rakennuksen ulkopuolella maanpinnan kallistusten korjaamista salaoja- ja sadevesisaneerauksen yhteydessä.
- Suositellaan istutusten poistamista rakennuksen vierustalta salaoja- ja sadevesisaneerauksen yhteydessä.
- Suositellaan sokkelien pinnoitevaurioiden korjaamista.
- Suositellaan rakennuksen jätevesiviemäroinnin kunnon tarkastamista viemärikamerakuvauksella ja tontilla olevan betonisen saostuskaivon uusimista. Jätevesiviemäroinnin ja saostuskaivon uusimisen yhteydessä on oltava yhteydessä kaupungin vesihuoltoon ja selvitettävä määräykset ja ohjeet viemäroinnin muutostöihin liittyen.

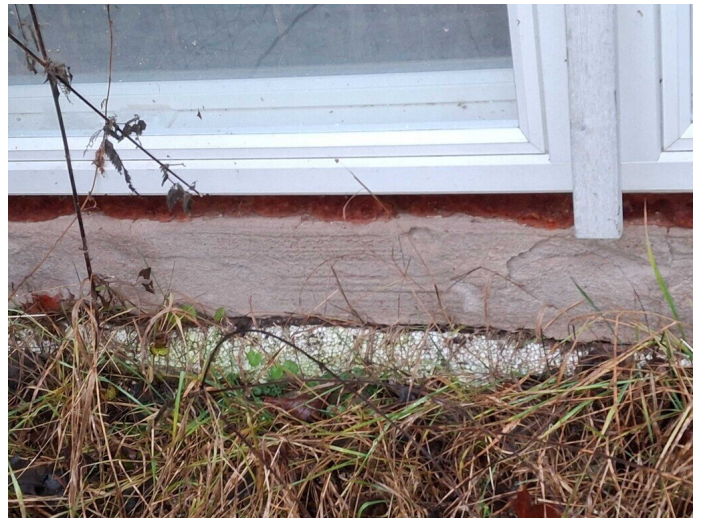
Kuva 40 Havaintojen perusteella perusmuurien patolevyt puuttuvat. Perusmuureja vasten havaittiin paikoin solumuovieriste eli styroksi.

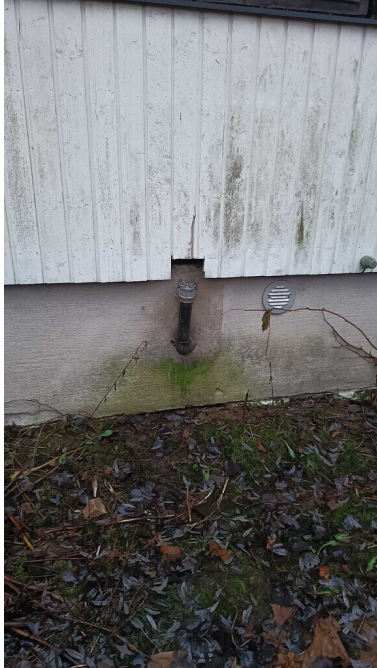
Kuva 41 Sokkelien vierustan karkeasta kiviaineksesta tehty sokkelinvierustäyttö puuttuu ja sokkeleita vasten havaintojen perusteella hienoainesta sisältävä multa-/humusmaa. Rapatussa sokkelissa havaittiin sade- ja sulamisvesistä ja maaperäkosteudesta johtuvaa sokkelipinnoitteen halkeilua ja kosteusjälkiä sekä sammaloitumista.

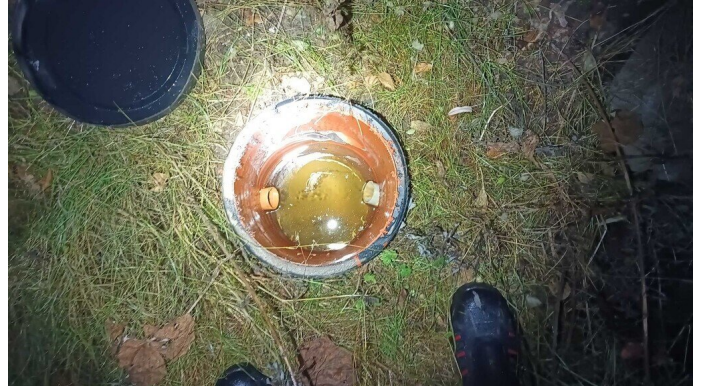
Kuva 42 Rakennuksen mahdollisen salaojajärjestelmän tarkastuskaivot yhtä lukuun ottamatta puuttuvat tai ovat maanpinnan alapuolella eikä salaojajärjestelmän kunnosta tai olemassaolosta saatu varmuutta. Takapihalla tarkastettiin todennäköinen salaojan tarkastuskaivo. Tarkastuskaivoon johdetut salaojaputket ovat halkaisijaltaan kapeaa muoviputkea ja putkien päät nousseet ylöspäin kaivon routimisesta johtuen.

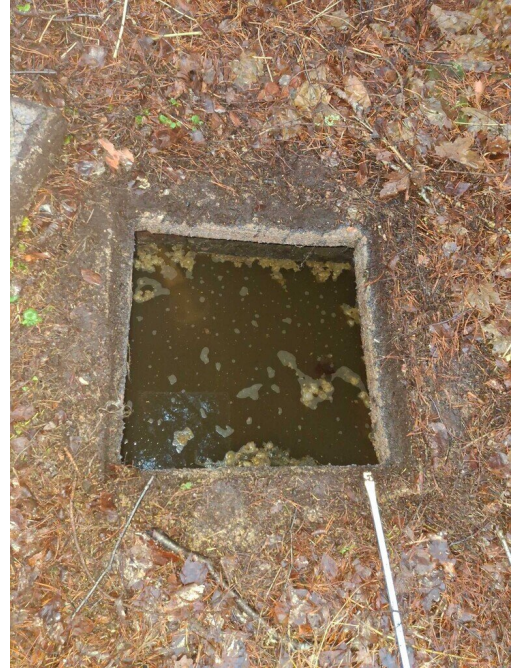
Kuva 44 Rakennuksen jätevesiviemäriin todennäköisesti alkuperäinen betoninen saostuskaivo tontin takapihalla tarkastettiin silmämääräisesti. Saostuskaivossa vedenpinta tarkastushetkellä oli hyvin korkealla ja kaivolta purkava viemäriputken suuaukko vedenpinnan alapuolella. Vettä jätevesiviemäriin laskettaessa havaittiin saostuskaivossa vedenpinnan lievää virtausta, mikä viittaa siihen, että jätevesi poistuu kaivosta hiljalleen. Saostuskaivosta jätevedet johdettu tontin rajalla olevaan avo-ojaan muoviviemärillä.

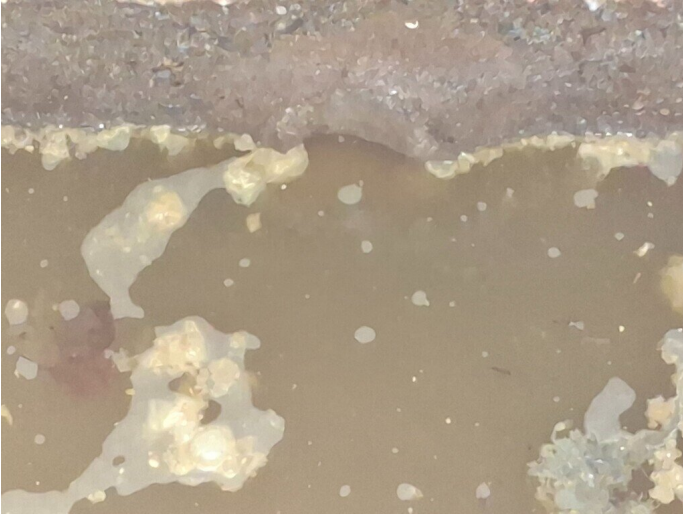
Kuva 45 Rakennuksen jätevesiviemärin todennäköisesti alkuperäinen betoninen saostuskaivo tontin takapihalla tarkastettiin silmämääräisesti. Saostuskaivossa vedenpinta tarkastushetkellä oli hyvin korkealla ja kaivolta purkava viemäriputken suuaukko vedenpinnan alapuolella. Vettä jätevesiviemäriin laskettaessa havaittiin saostuskaivossa vedenpinnan lievää virtausta, mikä viittaa siihen, että jätevesi poistuu kaivosta hiljalleen. Saostuskaivosta jätevedet johdettu tontin rajalla olevaan avo-ojaan muoviviemärillä.

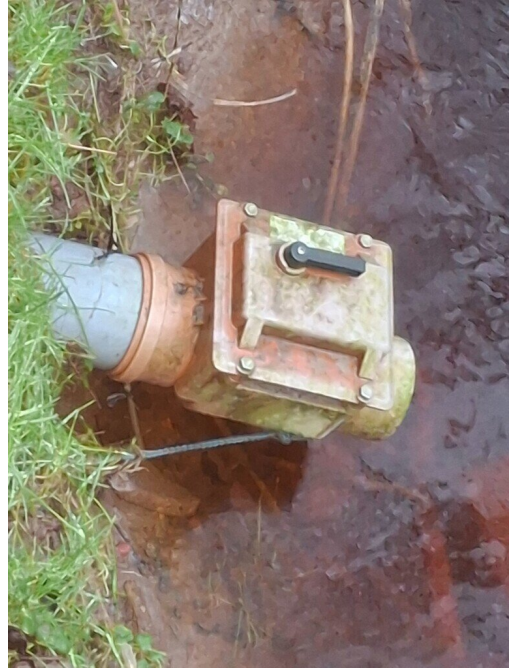
Kuva 46 Viemäriputken päässä on takaiskuventtiili, mikä estää veden virtaamisen viemäriputkeen ja kohti rakennusta ojan tulviessa.

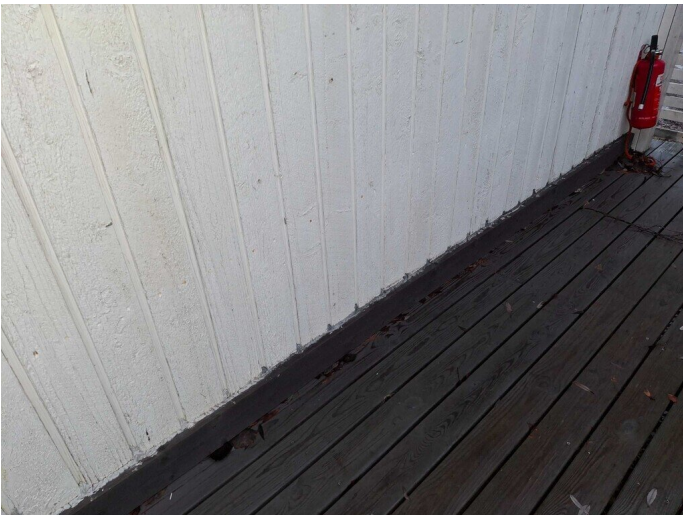
Kuva 47 Julkisivujen lautaverhous on likaantunut ja lautaverhouksessa havaittiin kulumaa ja lahovaurioita pystyverhouksen jatkoskohdissa. Lautaverhouksen maalipinnoite kulunut ja verhouksen kiinnitysnaulat paikoin ruostuneet.

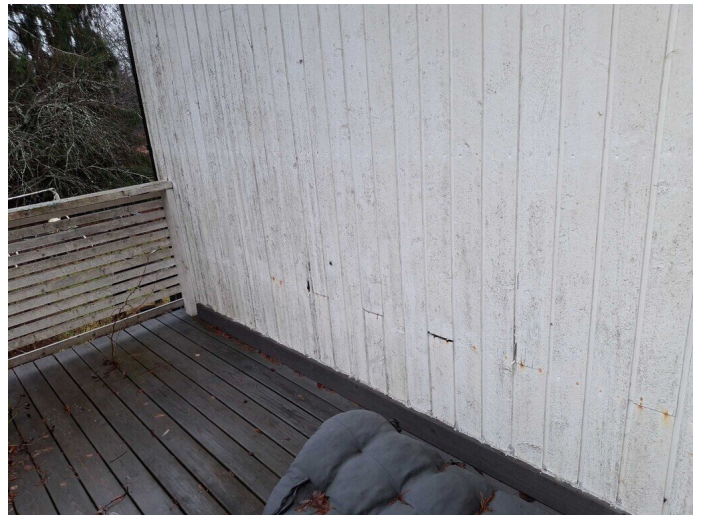
Kuva 48 Julkisivujen lautaverhous on likaantunut ja lautaverhouksessa havaittiin kulumaa ja lahovaurioita pystyverhouksen jatkoskohdissa. Lautaverhouksen maalipinnoite kulunut ja verhouksen kiinnitysnaulat paikoin ruostuneet.

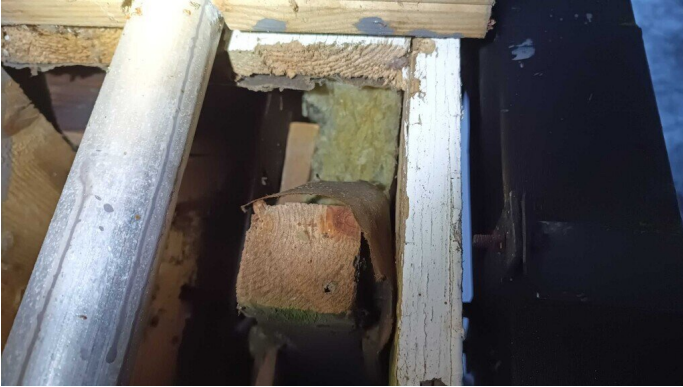
Kuva 49 Julkisivujen lautaverhouksen taustalla ei havaittu tuuletusväliä ja ulkoseinien lautaverhous on asennettu päin seinien mineraalivilla-lisäeristystä.

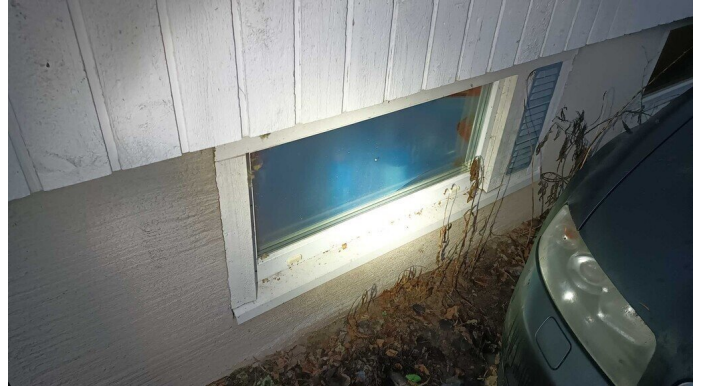
Kuva 50 Kellarikerroksen uusitut umpiolasielementti-ikkunat ehjät ja kunnossa. Osassa kellarin ikkunoiden vesipellitykset ja ulkokuorilaudoitukset puuttuvat.

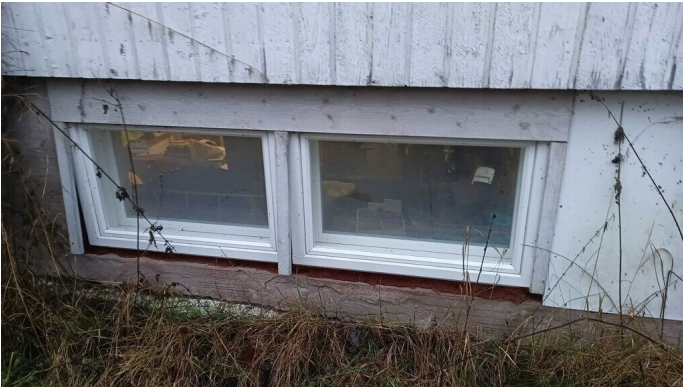
Kuva 51 Osassa kellarin ikkunoiden vesipellitykset ja ulkokuorilaudoitukset puuttuvat.

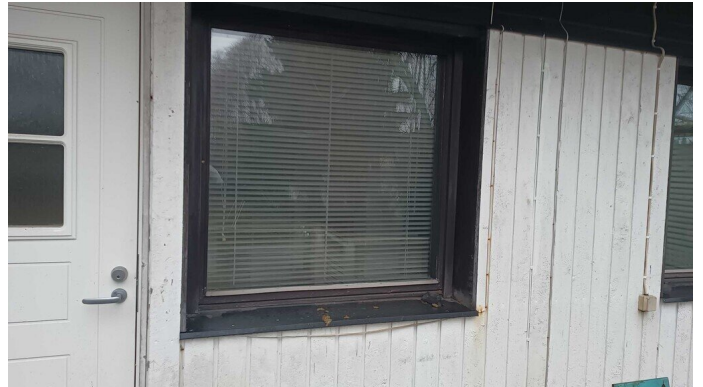
Kuva 52 Asuinkerroksen puuikkunat ikääntyneet ja kuluneet. Ikkunoiden puuosissa laajalti säärasituksen ja ikääntymisen aiheuttamaa halkeilua.

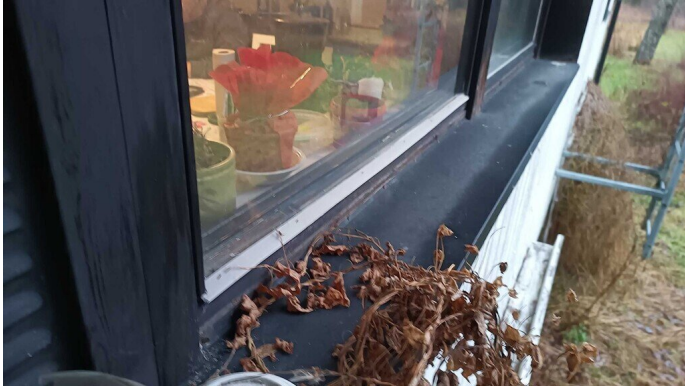
Kuva 53 Asuinkerroksen puuikkunat ikääntyneet ja kuluneet. Ikkunoiden puuosissa laajalti säärasituksen ja ikääntymisen aiheuttamaa halkeilua.

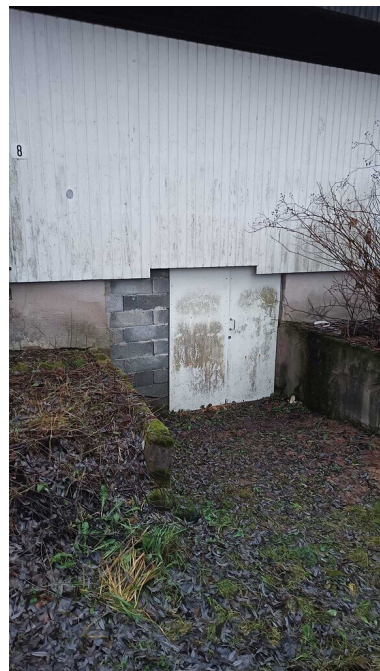
Kuva 56 Kellarin ulko-ovet huonokuntoiset. Ulko-ovet kastuneet ja vaurioituneet ulkopuolisesta kosteudesta johtuen.

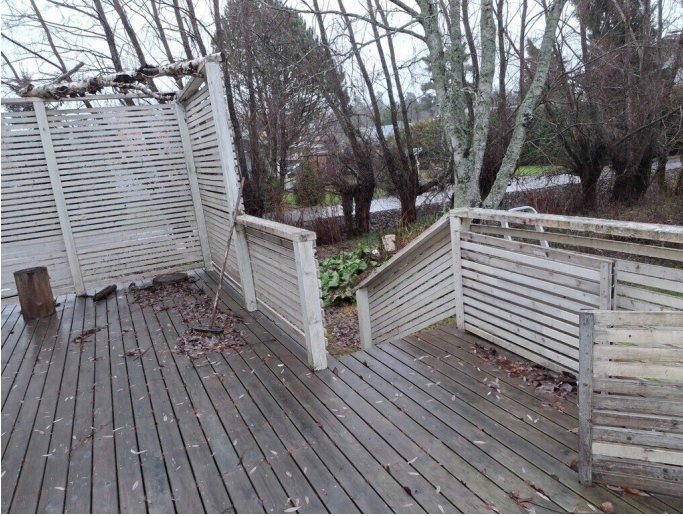
Kuva 57 Huoneiston 2 sisäänkäyntiterassin puurakenteissa säärasituksen ja ikääntymisen aiheuttamaa kulumaa ja halkeilua.

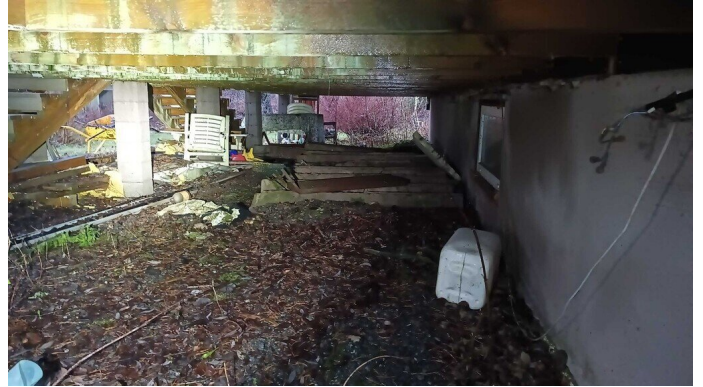
Kuva 58 Huoneiston 2 sisäänkäyntiterassin puurakenteissa säärasituksen ja ikääntymisen aiheuttamaa kulumaa ja halkeilua.

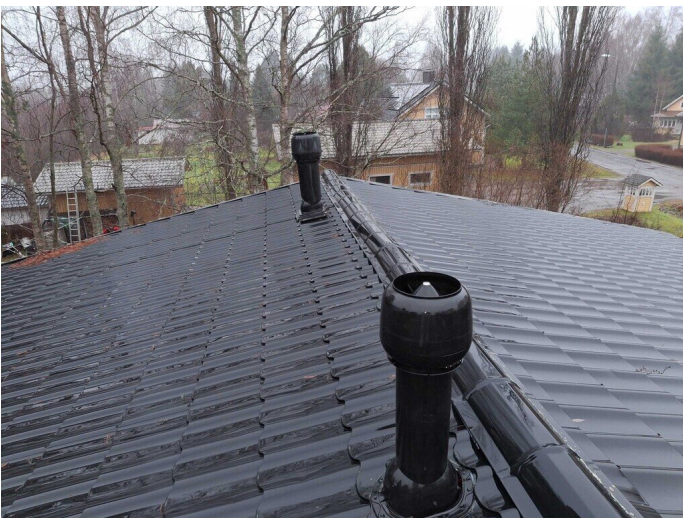
Kuva 59 Uusittu tiilikuvioitu profiilipelti-vesikate pääosin ehjä ja kunnossa. Vesikatteessa paikoin jokusia lommoja ja vesikate paikoin roskaantunut.

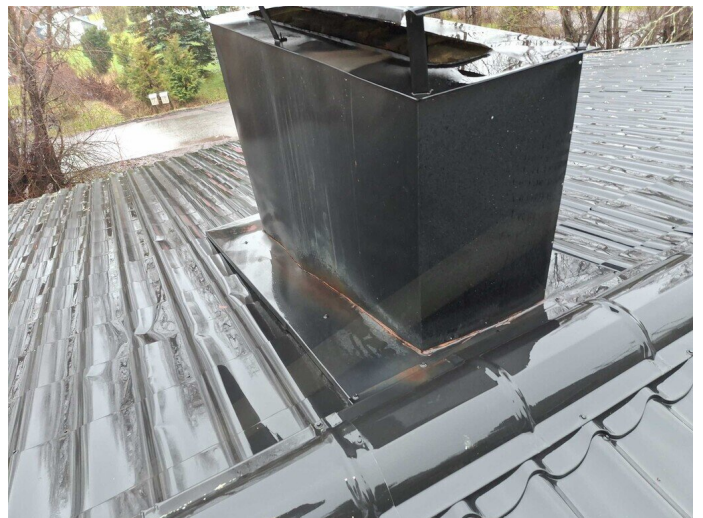
Kuva 60 Uusittu tiilikuvioitu profiilipelti-vesikate pääosin ehjä ja kunnossa. Vesikatteessa paikoin jokusia lommoja ja vesikate paikoin roskaantunut. Savupiipun pellitykset ja piipunhattu ehjät ja kunnossa. Havaintojen mukaan öljykattilan savuhormin teräksinen sisäputkitus puuttuu.

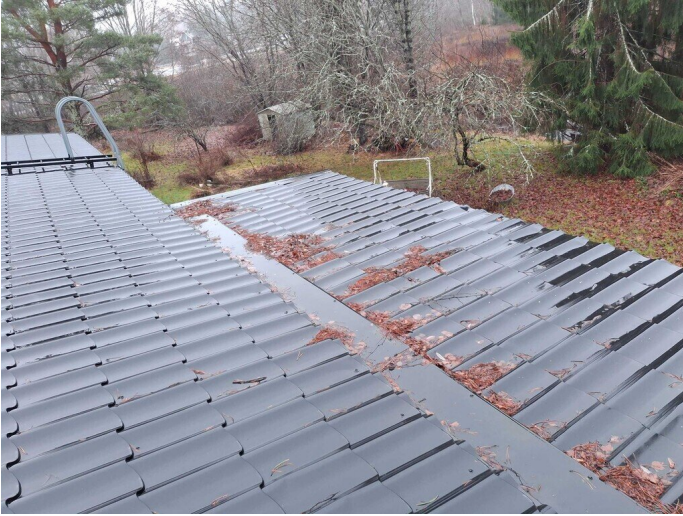
Kuva 61 Uusittu tiilikuvioitu profiilipelti-vesikate pääosin ehjä ja kunnossa. Vesikatteessa paikoin jokusia lommoja ja vesikate paikoin roskaantunut.

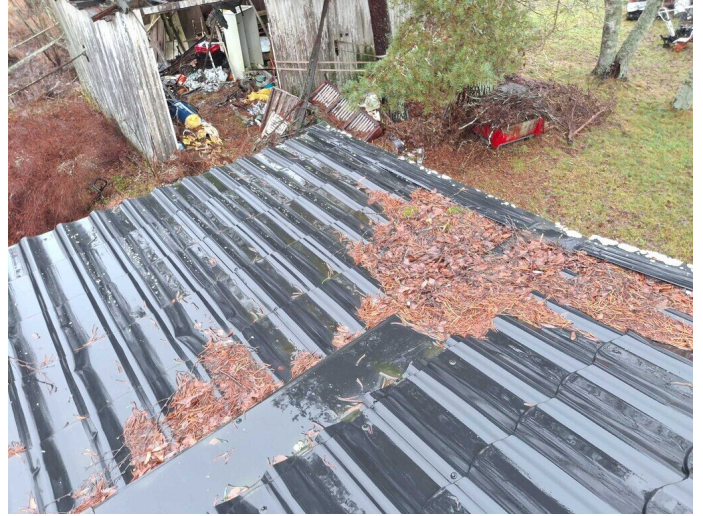
Kuva 62 Uusittu tiilikuvioitu profiilipelti-vesikate pääosin ehjä ja kunnossa. Vesikatteessa paikoin jokusia lommoja ja vesikate paikoin roskaantunut.

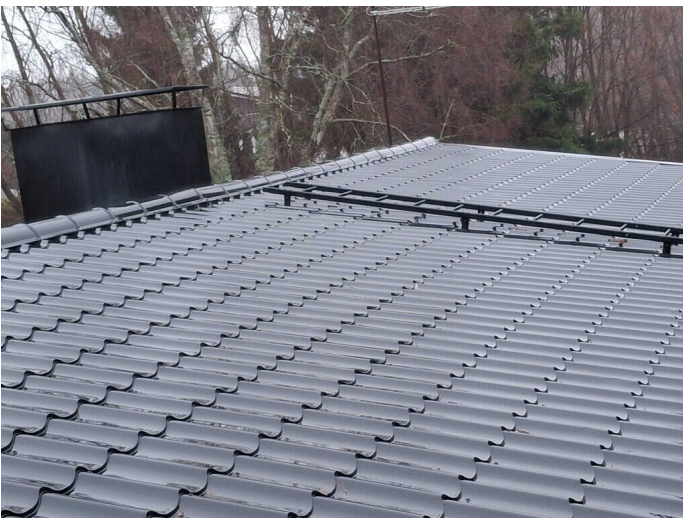
Kuva 63 Vesikaton talo- ja lapetikkaat havaintojen mukaan ehjät ja kunnossa. Vesikaton huoltotaso/kulkusilta puuttuu savupiipun viereltä. Vesikaton lumiesteet puuttuvat.

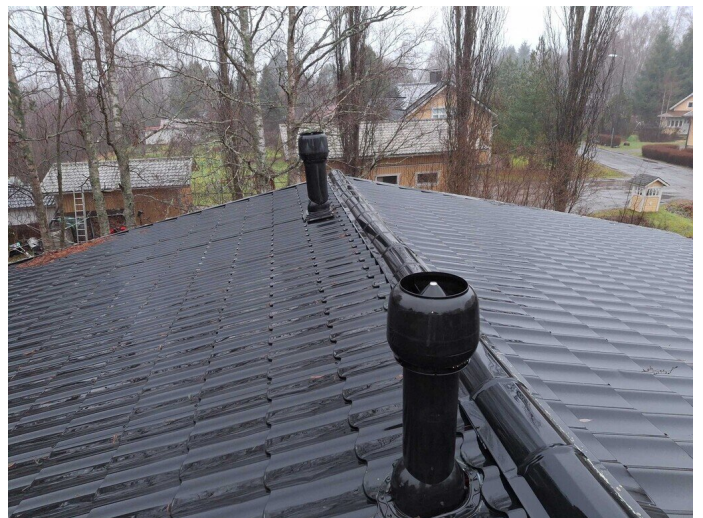
Kuva 64 Vesikaton tehdasvalmisteiset LVI-läpivientippiput ehjät ja kunnossa.

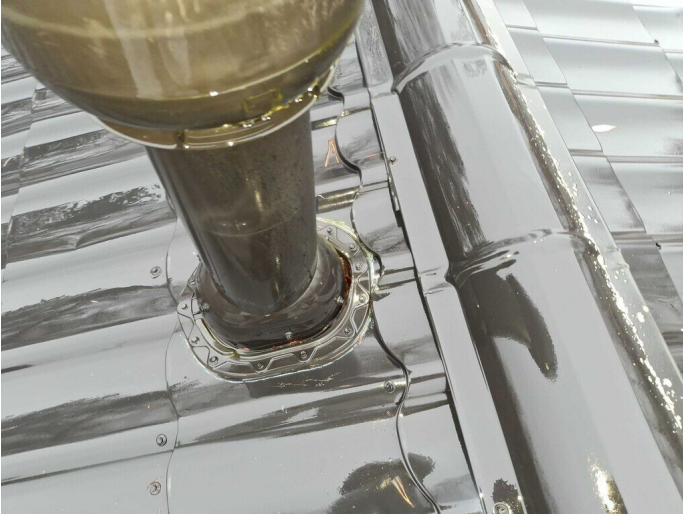
Kuva 65 Vesikaton tehdasvalmisteiset LVI-läpivientipiiput ehjät ja kunnossa.

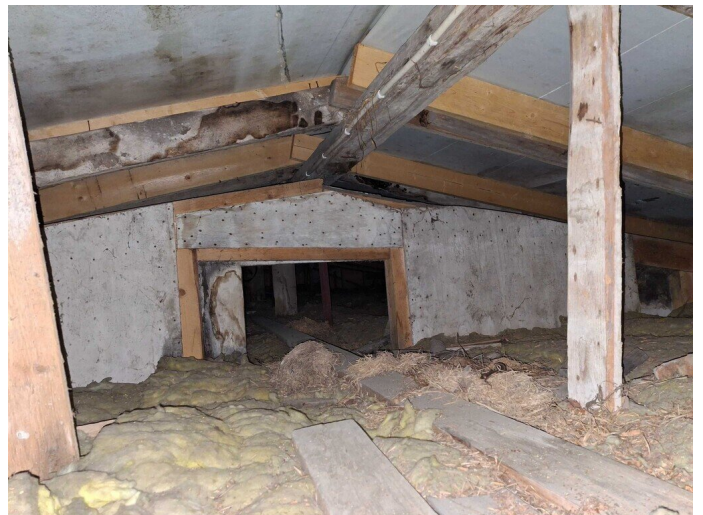
Kuva 68 Yläpohjatilan tuuletus puutteellinen ja yläpohjatilassa havaittiin tummentumaa ja mikrobiperäistä kasvustoa aluskatteen alapinnassa sekä vesikaton puurakenteissa. Yläpohjatilassa huoneistojen välinen palokatko-osastointi puutteellinen.

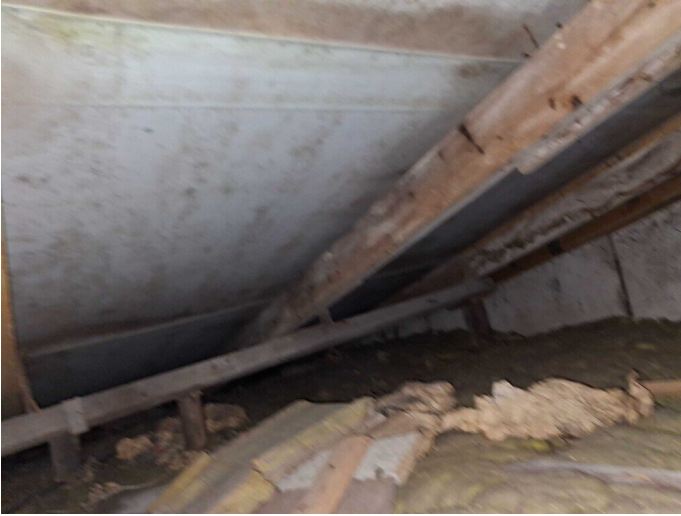
Kuva 69 Yläpohjatilan tuuletus puutteellinen ja yläpohjatilassa havaittiin tummentumaa ja mikrobiperäistä kasvustoa aluskatteen alapinnassa sekä vesikaton puurakenteissa.

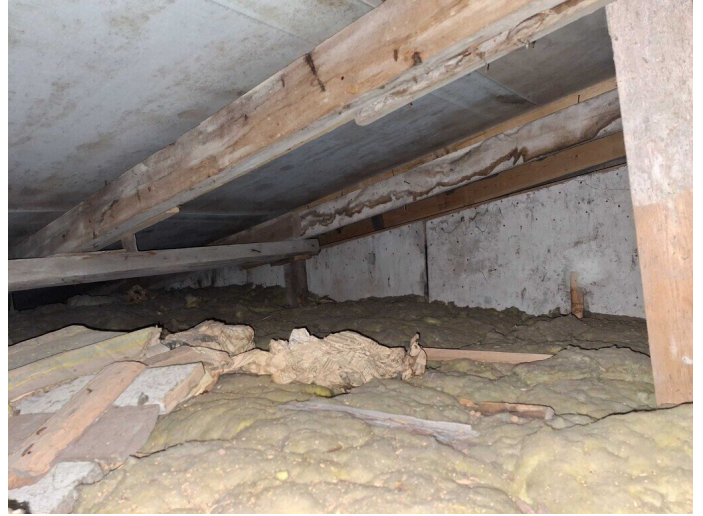
Kuva 70 Yläpohjatilassa havaittiin vanhojen kattovuotojen aiheuttamia kosteusjälkiä sekä tummentumaa vesikaton puurakenteissa.

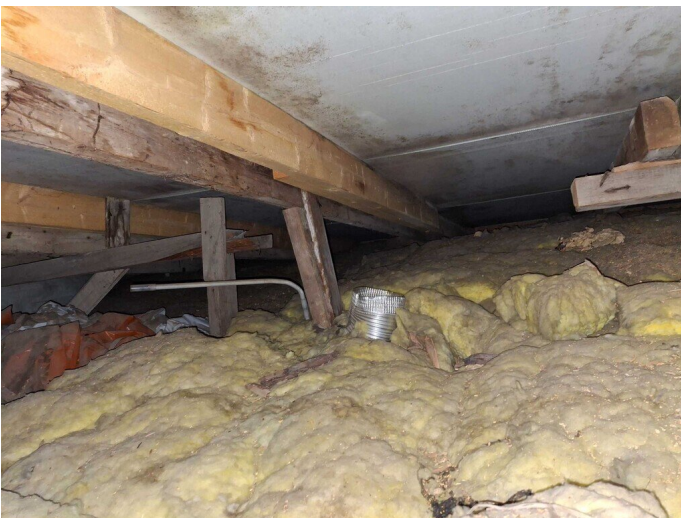
Kuva 71 Yläpohjatilaan on päätetty ilmanvaihtokanavia, joiden kohdalla vesikattorakenteet tummentuneet ilmankosteuden tiivistyttyä rakenteiden kylmälle pinnalle.

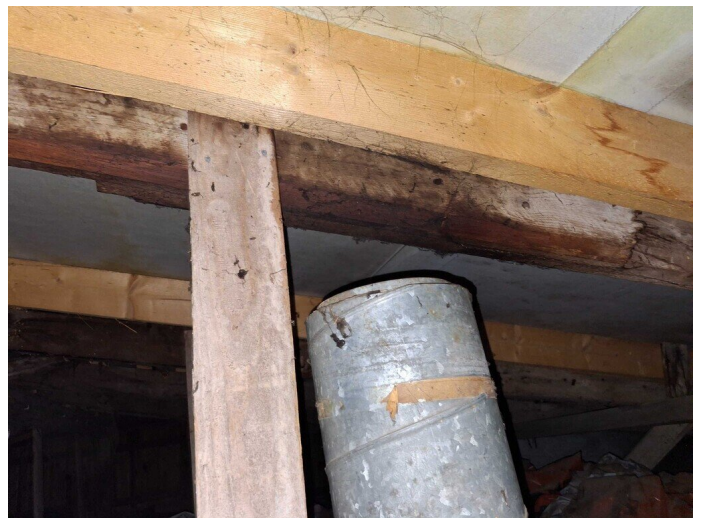
Kuva 72 Yläpohjatilaan on päätetty ilmanvaihtokanavia, joiden kohdalla vesikattorakenteet tummentuneet ilmankosteuden tiivistyttyä rakenteiden kylmälle pinnalle.

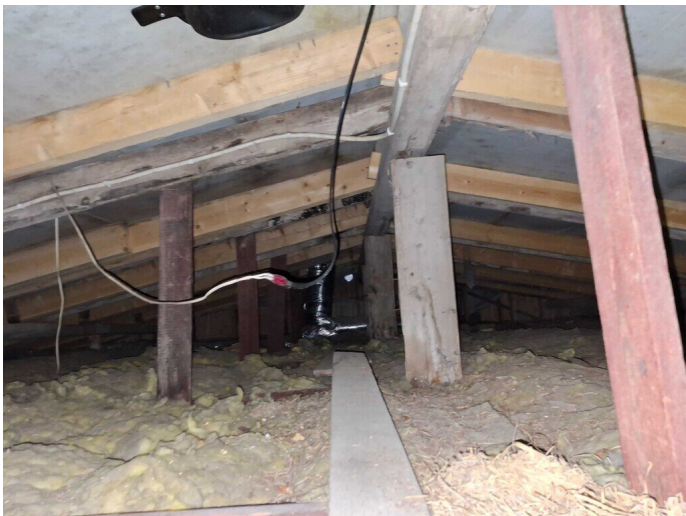
Kuva 73 Vesikaton kantavien puurakenteiden tuenta yläpohjatilassa puutteellinen. Yläpohjan lämmöneristeenä mineraalivilla, joka oli silmämääräisesti tarkasteltuna kunnossa.
