Tarkastusraportti

Järvikyläntie 8, 28220 Pori

15.12.2025

Satakunnan Rakennekuivaus

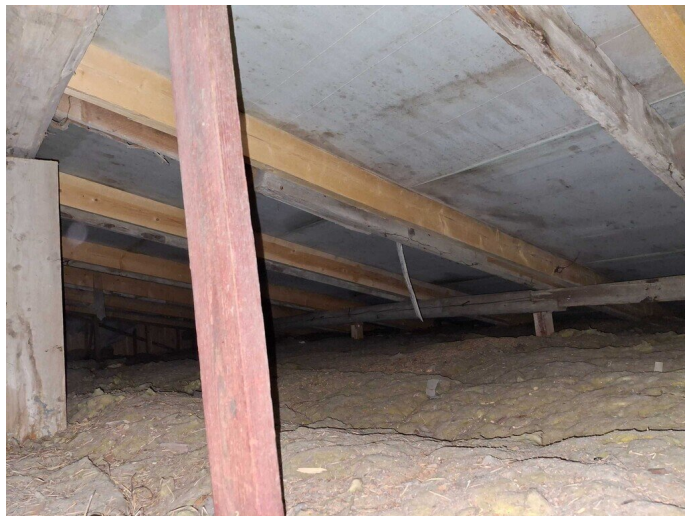
Kuva 74 Yläpohjan lämmöneristeenä mineraalivilla, joka oli silmämääräisesti tarkasteltuna kunnossa. Vesikattosaneerauksessa on uusittu/asennettu vesikaton aluskate. Aluskate on nykyaikainen alapinnastaan kondenssisuojattu muovialuskate. Aluskate on havaintojen mukaan viety sivuräystäslinjoilla yli ulkoseinälinjan.

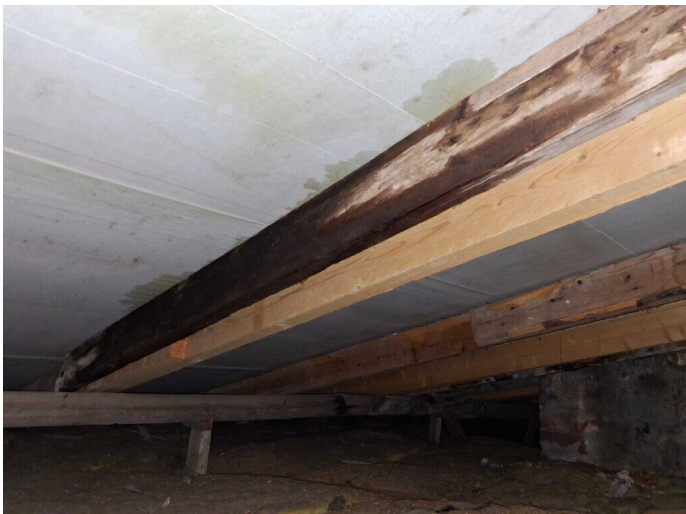
Kuva 75 Yläpohjatilassa havaittiin vanhojen kattovuotojen aiheuttamia kosteusjälkiä sekä tummentumaa vesikaton puurakenteissa.

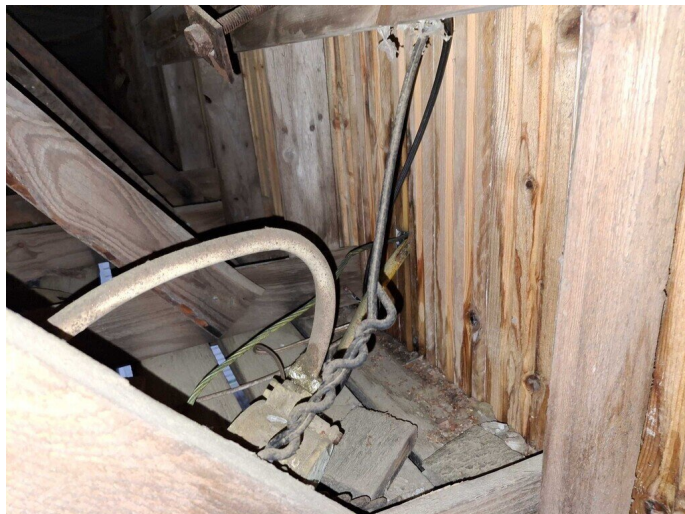
Kuva 76 Päätyräystään otsapinnan sähkökaapelin läpivienti epätiivis ja läpiviennin kautta, kaapeleita pitkin on kulkeutunut vettä päätyräystään sisäpuolelle.

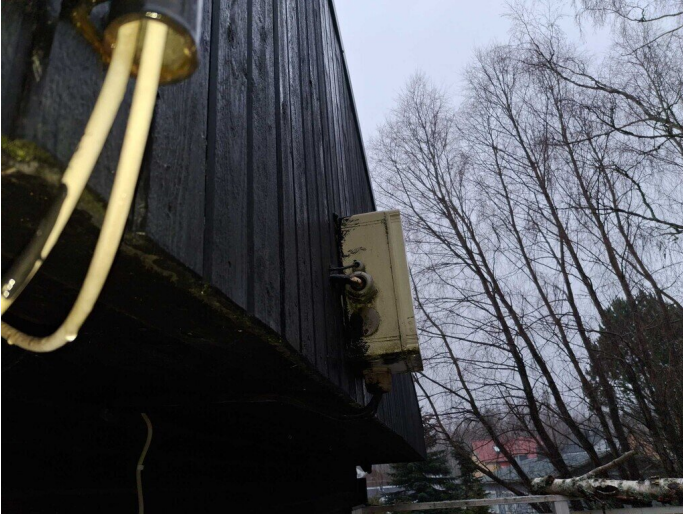
Kuva 77 Tarkastuksella avattiin sähkökaapelin läpiviennin vieressä oleva pääsulakekeskus, minkä sisällä oli vettä.

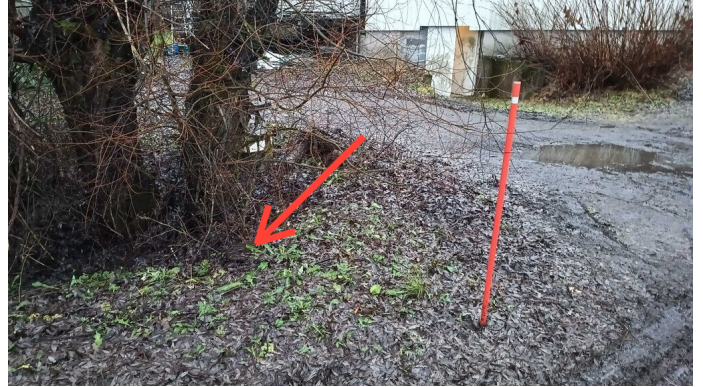
Kuva 78 Tontin sisäänajoliittymän kohdalla tonttivesijohdon sulkuventtiilin suojaputkessa vettä ja sulkuventtiin kara veden alla.

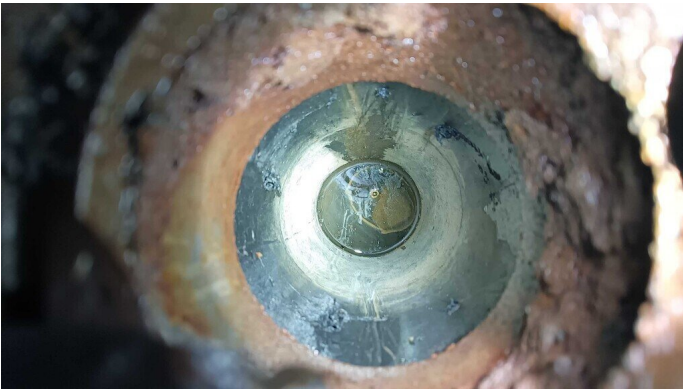
Kuva 79 Tontin sisäänajoliittymän kohdalla tonttivesijohdon sulkuventtiilin suojaputkessa vettä ja sulkuventtiin kara veden alla.
