JK RAKENNUSKONSULTIT

Asuntokaupan kuntotarkastus

Osoite Laavukuja 7, Suomussalmi

15.08.2025

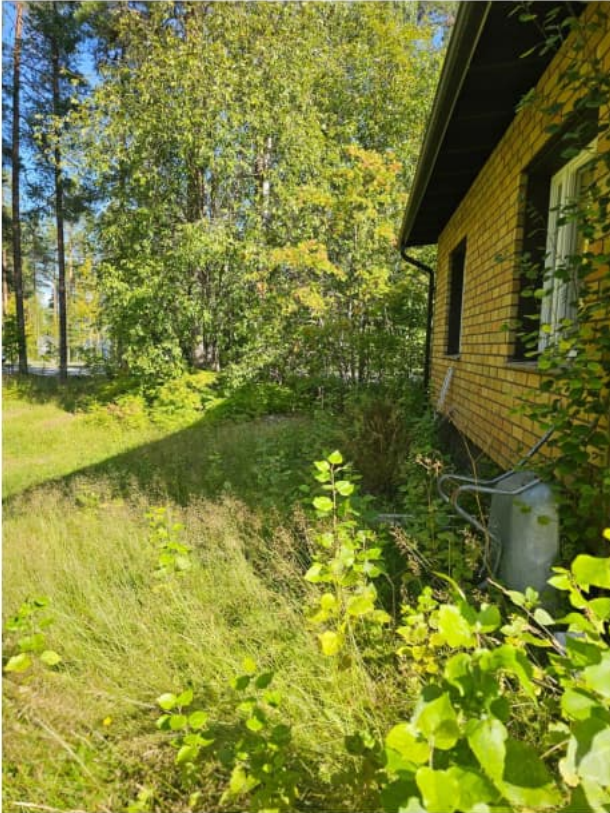
Piha-alue on tasainen ja viettää pääasiassa loivasti pois päin rakennuksesta. Rakennuksen välittömässä läheisyydessä on runsaasti korkeaa kasvillisuutta, joka lisää rakenteiden kosteusrasitusta. Myös sokkelissa kiinni kasvava nurmikko lisää perusten kosteusrasitusta.

Rakennuksen läheisyydessä runsaasti kasvillisuutta

Rakennuksen läheisyydessä (3 m) etäisyydellä oleva kasvillisuus tulee poistaa ja nurmialue erottaa sokkelista esim. pihakivetyksellä. Sokkelissa havaittu halkeama suositellaan korjattavaksi.

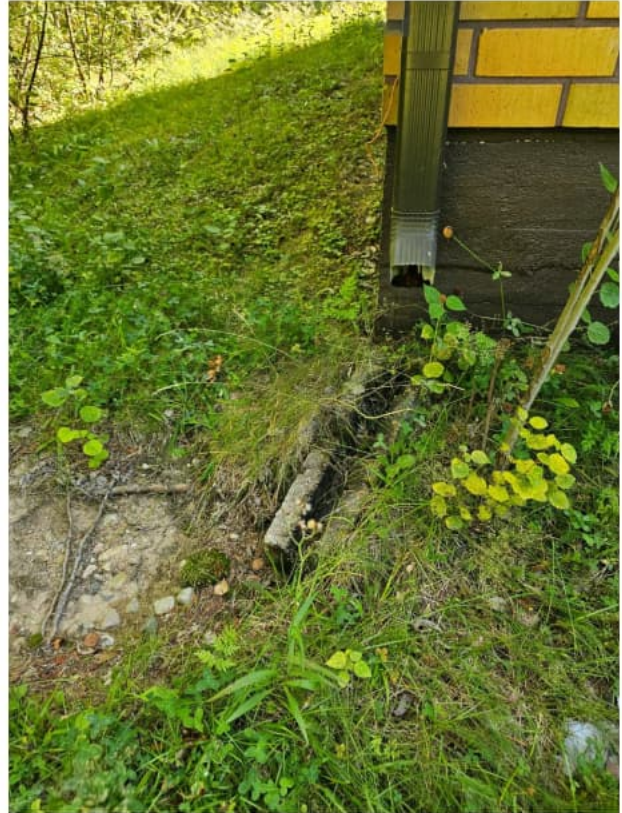
Vesikatolta tulevat vedet valuvat syöksytorvien kautta rakennuksen nurkille, joka lisää nurkka-alueiden paikallista kosteusrasitusta. Rännivedet tulisi ohjata aina edemmäs, vähintään 3 m päähän rakennuksesta ja siten, että ne eivät lammikoidu rakennuksen vierelle.

Rännivedet valuvat ja lammikoituvat nurkalle

Suosittelen rakentamaan rakennuksen ympärille nykyaikaisen salaoja- ja sadevesijärjestelmän. Perustusten maanalaiset osat tulee samalla routasuojata ja vedeneristää.

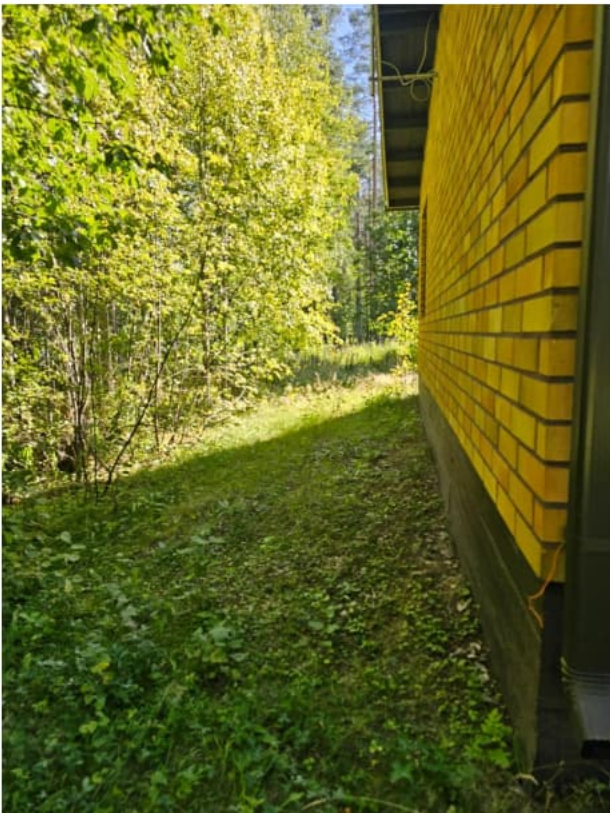
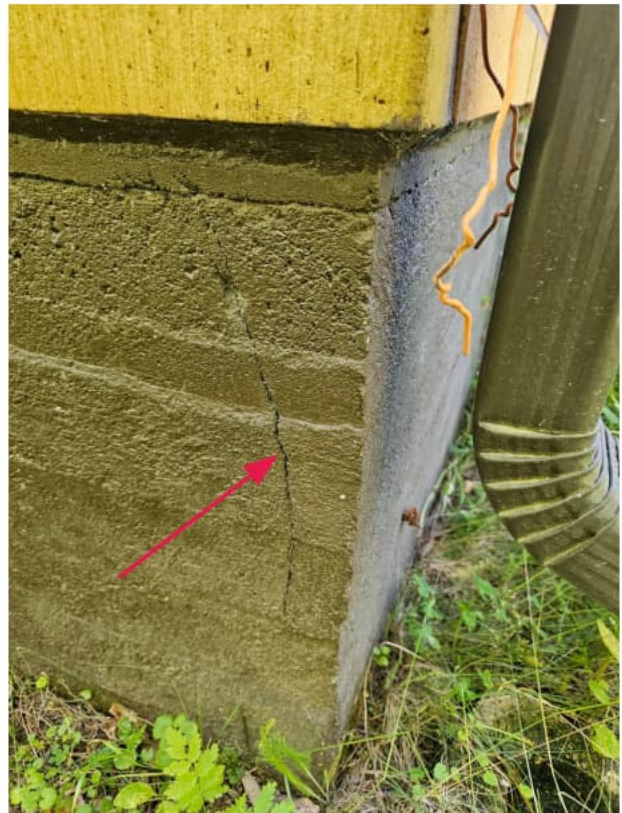
Sokkelissa halkeama

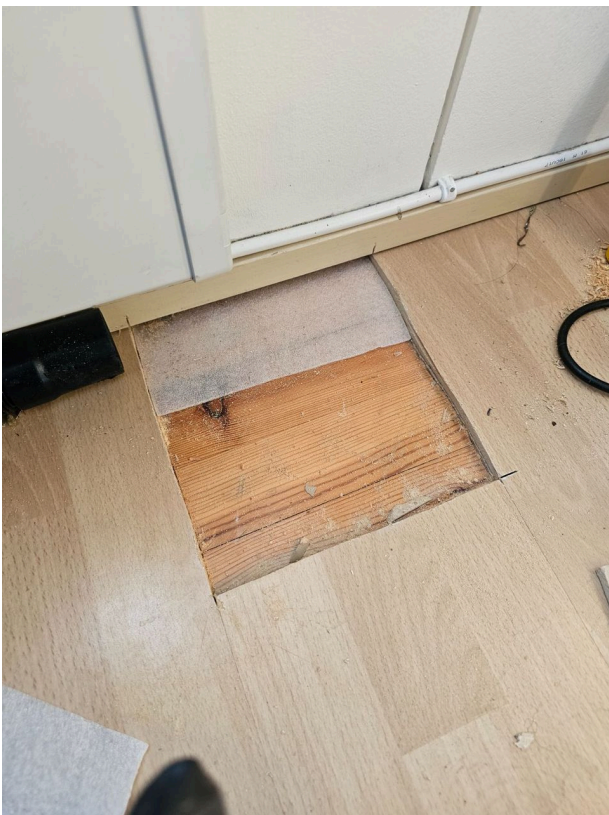
Lattiarakenteiden havaittiin joustavan etenkin eteisen ja keittiön osalla. Tarkastuksessa tehtiin rakenneavaus olohuoneeseen etupihan ikkunan kohdalle. Laminaattilattian alla on vanha lautalattia, jonka alla siistikuntoisen näköinen 100 mm lasivillaeriste. Lautalattian alla ei ole ilmansulkupaperia. Lasivillan alla on mineraalivilla, jonka alla kutterin lastu/ sahanpurueriste. Mineraalivillassa ja kutterinlastussa havaittiin mikrobiperäinen hajupoikkeama ja kutterinlastuissa lahonneita/tummia kappaleita. Lattiarakenteen lämpötila oli tarkastus hetkellä 15,0 °C ja suhteellinen kosteus 82,4 %rH, kostea/märkä. Rakenneavauksessa havaittiin, että valesokkelihuuloksen sisäpintaan on asennettu pikisively ja solumuovieriste.

Laminaatin alla lautalattia

Ulkopuolinen kosteudenhallinta tulee tehdä kuntoon.
Suosittelemme lattiarakenteiden uusimista kokonaisuudessaan ja muuttamaan rakenteen kosteusteknisesti turvallisemmaksi.

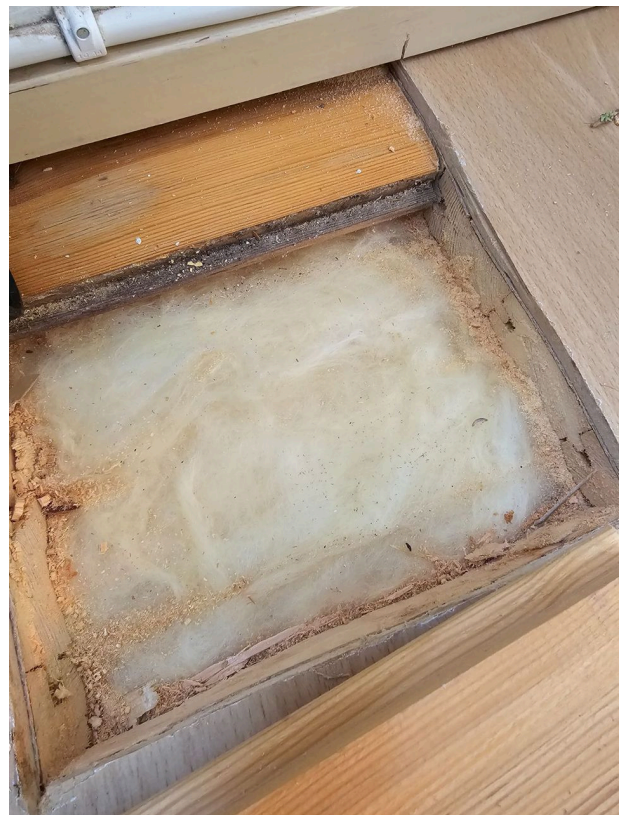
Lautalattian alla siistikuntoinen lasivillaeriste

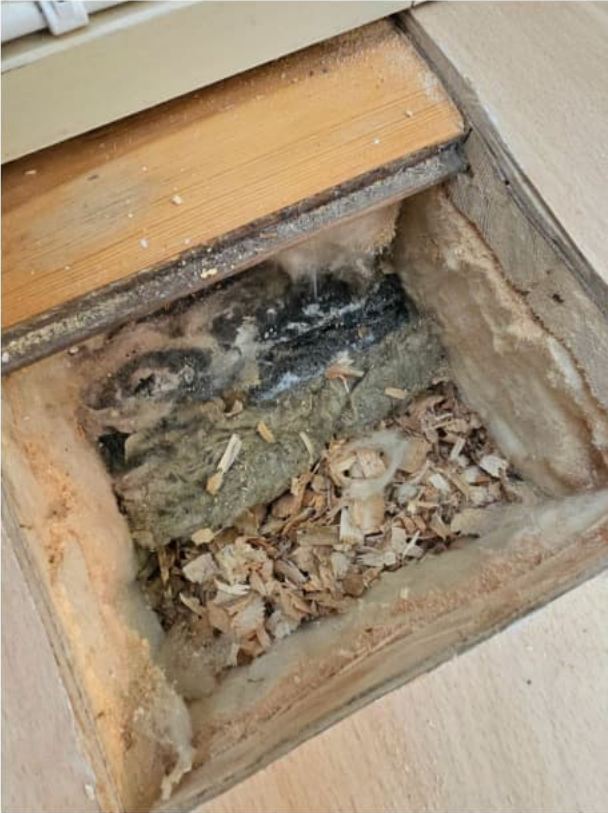
Lasivillan alla mineraalivillaa ja kutterinlastua / sahanpurua

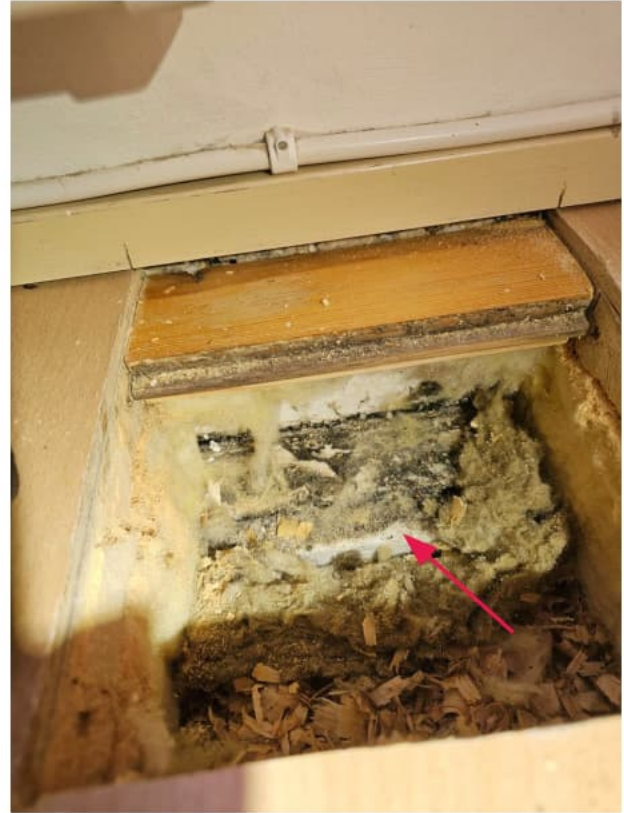
Sokkeli pikisiveltä ja pinnassa solumuovieriste

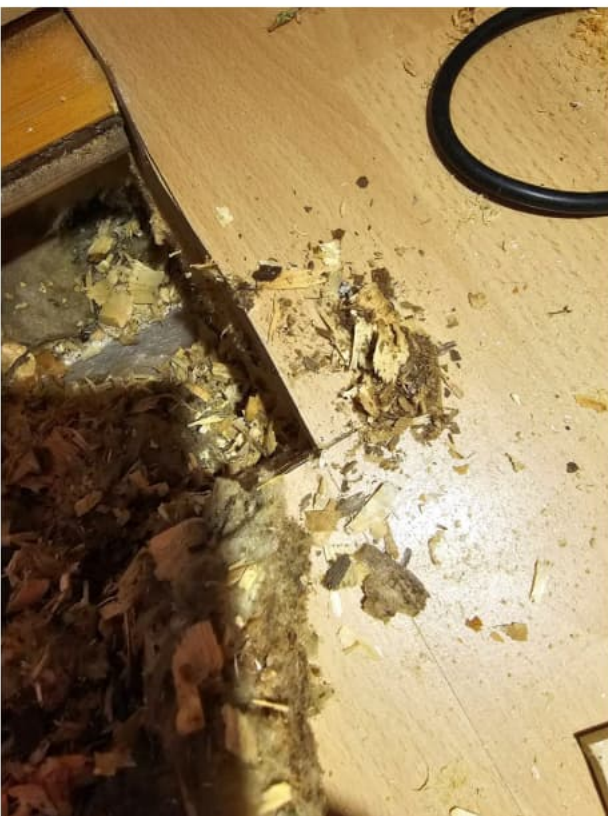
Rakenneavauksessa tehtyjen havaintojen perusteella lattiarakenteessa on korjaustoimenpiteitä vaativa vaurio, joka johtuu todennäköisesti maaperän ja maan pintavesien kosteusrasituksesta.

Kutterin lastuissa lahovaurioita ja mikroiperäinen hajupoikkeama

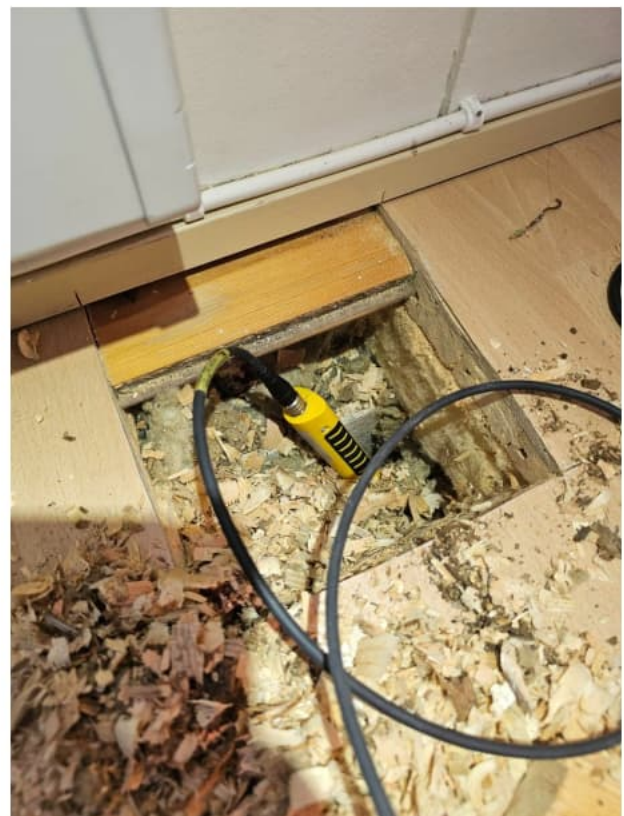
Lattiarakenteen kosteusmittaus

Mittauspaikka	Lämpötila, C°	Suhteellinen kosteus, Rh %	Absoluuttinen kosteus, a g/m3
Ulkoilma	14,7	64,0	8,08
Sisäilma	21,6	54,2	10,28
Allaskaapin sokkelitila	18,7	56,2	9,00
Mittaus 1, lattian rakenneavaus	14,8	82,8	10,52
Mittaus 2			
Mittaus 3			
Mittaus 4			
Mittaus 5			
Mittaus 6			
Mittaus 7			
Mittaus 8			
Mittaus 9			
Mittaus 10

Mittaustulosten perusteella lattiarakenne on kostea / märkä ja rakenteessa on sellaiset olosuhteet, jotka mahdollistavat aktiivisen mikrobikasvuston syntymisen.

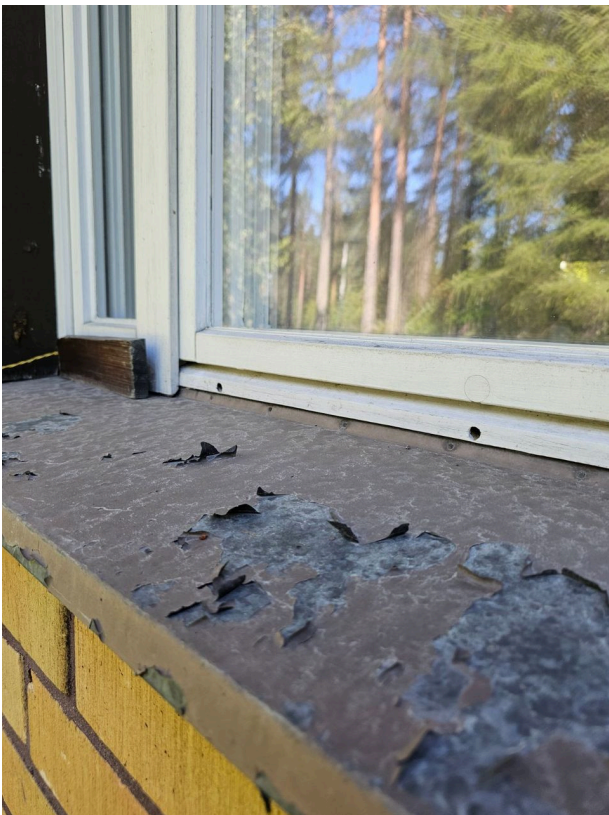
Ikkunapellityksissä on riittävä kallistus, mutta pellityksien tiiveyksissä havaittiin puutteita. Uusien ikkunoiden pellityksien takakulmat ovat auki, joten niiden kautta voi päästä kosteutta rakenteisiin. Vanhat ikkunapellit on kiinnitetty nauloilla, jotka voi ajan kuluessa nousta koholle, jolloin pellitykset eivät ole välttämättä tiiviitä. Osan nauloista havaittiin olevan hieman koholla. Alkuperäisien pellitysten maalipinta on osin hilseillyt.

Ikkunapellin maalipinta hilseillyt

Suosittelen uusimaan alkuperäiset ikkunat energiatehokkuuden parantamiseksi.
Ikkunapellitykset tulee tiivistää.

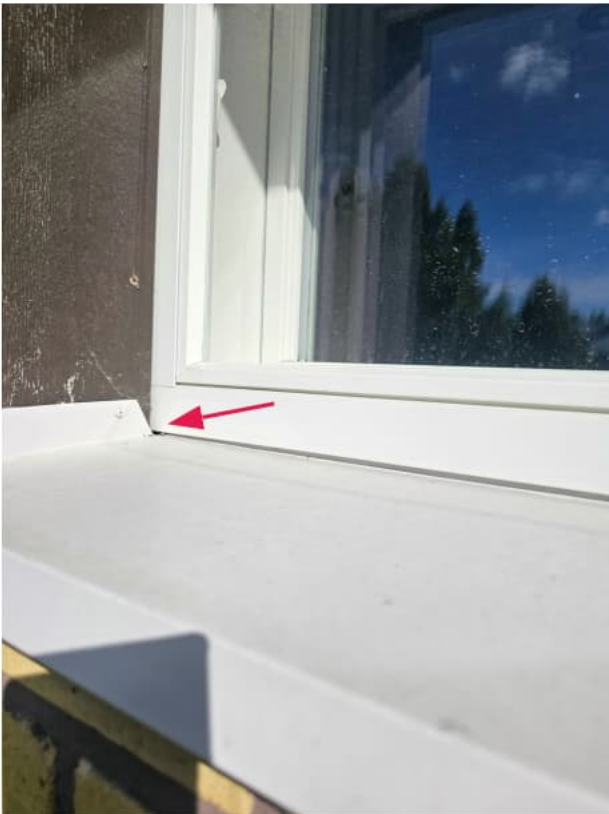
Uuden ikkunan ikkunapelti ei ole tiivis

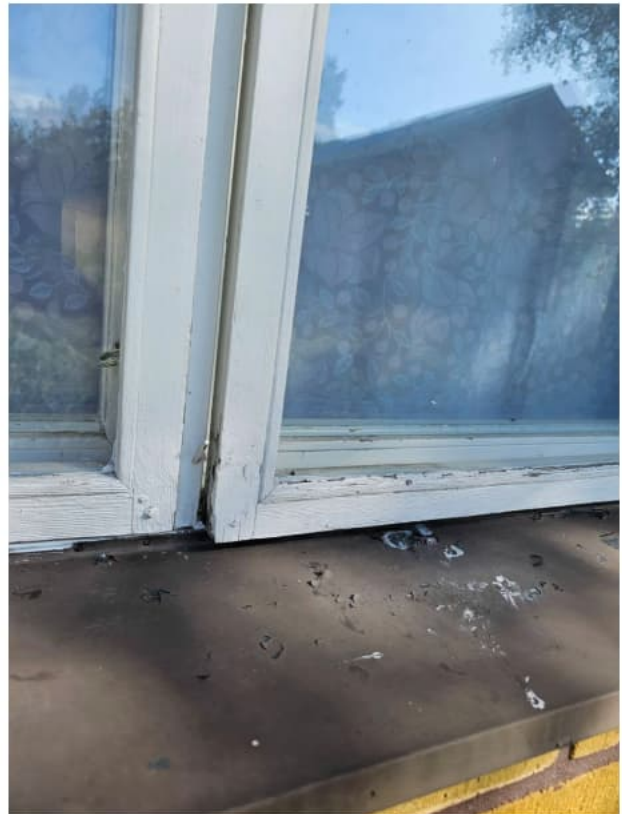
Kylpyhuoneen ja saunan ikkunat ovat uusittuja, nykyaikaisia puualumiini-ikkunoita. Muut ikkunat ovat vanhoja puuikkunoita, joiden ikä ei ole tiedossa. Alkuperäiset ikkunat ovat pääosin kohtuullisessa kunnossa, mutta osassa maalipinta on alkanut hilseilemään.

Alkuperäisen ikkunan maalipinta hilseillyt

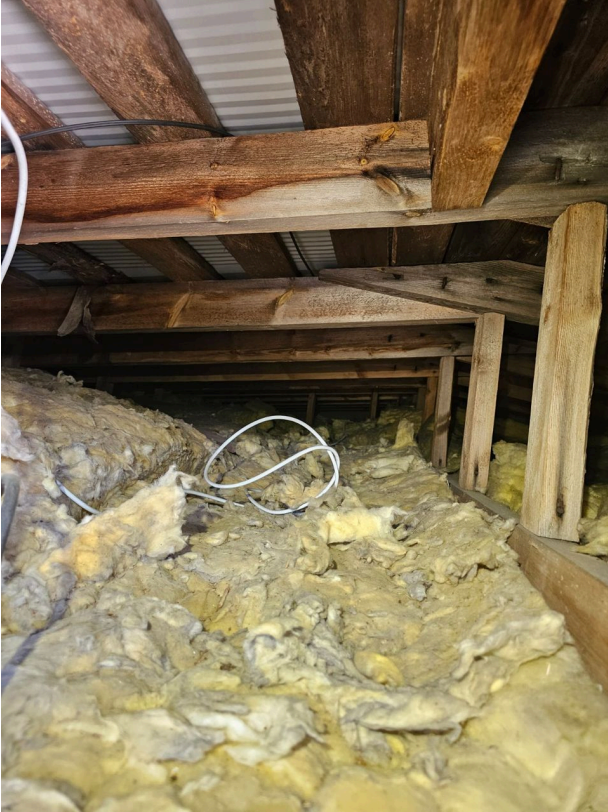
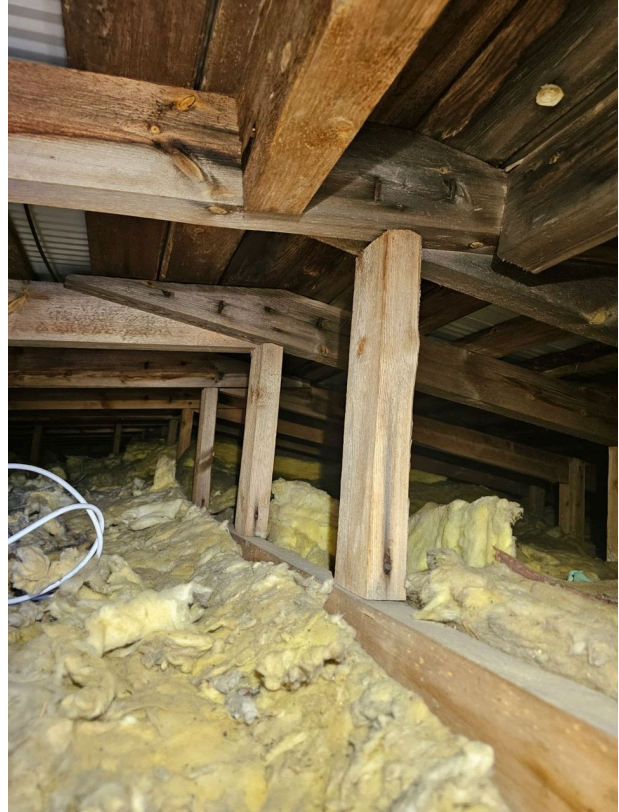
Kattorakenteissa havaittiin tummentumaa, joka viittaa kosteuden tiivistymiseen näiden pinnoilla. Tämä johtuu yläpohjan puutteellisesta tuuletuksesta. Toiseen päättyyn poratut reiät ja toisessa päädyssä oleva tuuletussäleikkö ei riitä yläpohjan tuuletukseen.

Kattorakenteissa tummentumaa, joka viittaa kosteuden tiivistymiseen rakenteiden pinnalle

Yläpohjan tuuletusta tulee parantaa asentamalla toiseen päättyyn tiiliseinän läpi tuuletussäleikkö. Lisäksi tuuletusta tulee tehostaa räystäiden osalta.

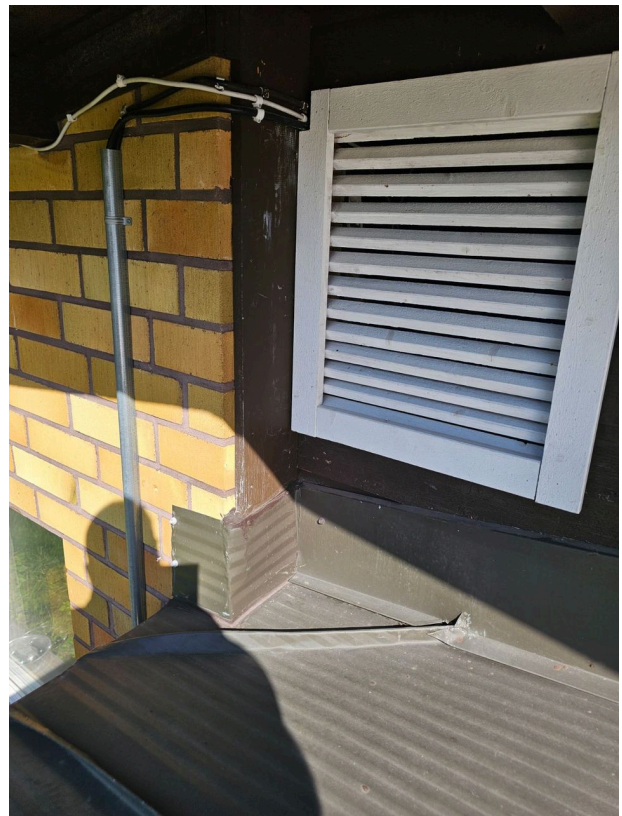
Toisessa päädyssä on reilun kokoinen tuuletusaukko, mutta tämä ei riitä koko yläpohjan tuulettamiseen

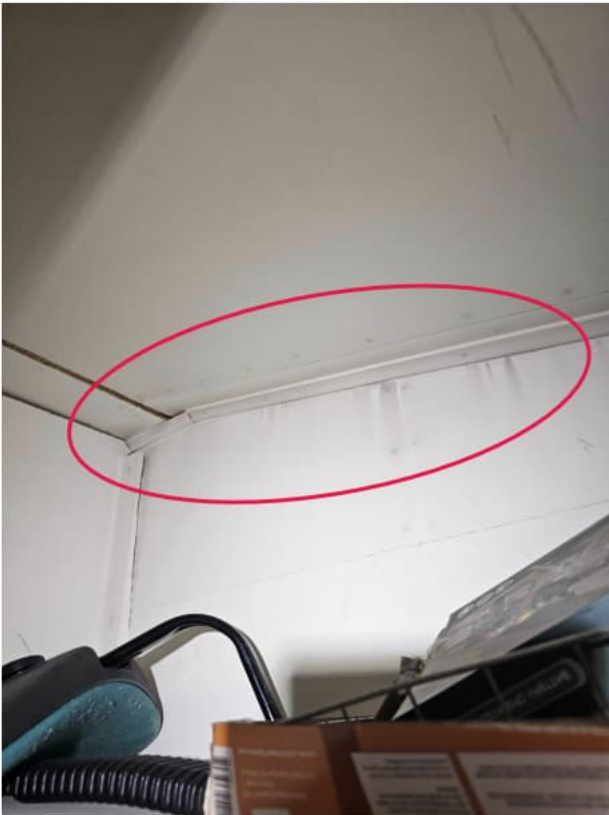
etenkin eteisessä olevan komeron kohdalla yläpohjan ja ulkoseinien liitoskohdassa. Tämä johtuu yleensä ilman- tai höyrünsulkumuovin epätiiveydestä liitoskohdassa. Ilmavuodon mukana voi tulla sisäilmaan eristepölyä. Myös sisäilman kosteus voi päästä epätiiveyskohtien kautta rakenteisiin tiivistysten näiden pinnoille. Tämä voi ajan kuluessa aiheuttaa rakenteisiin eri asteisia vaurioita.

Yläpohjan ja ulkoseinien liitoskohdassa havaittiin ilmavuotoa, joka ilmenee tummentumina seinä- ja kattopinnoilla

Suosittelen tiivistämään ilmavuodot.

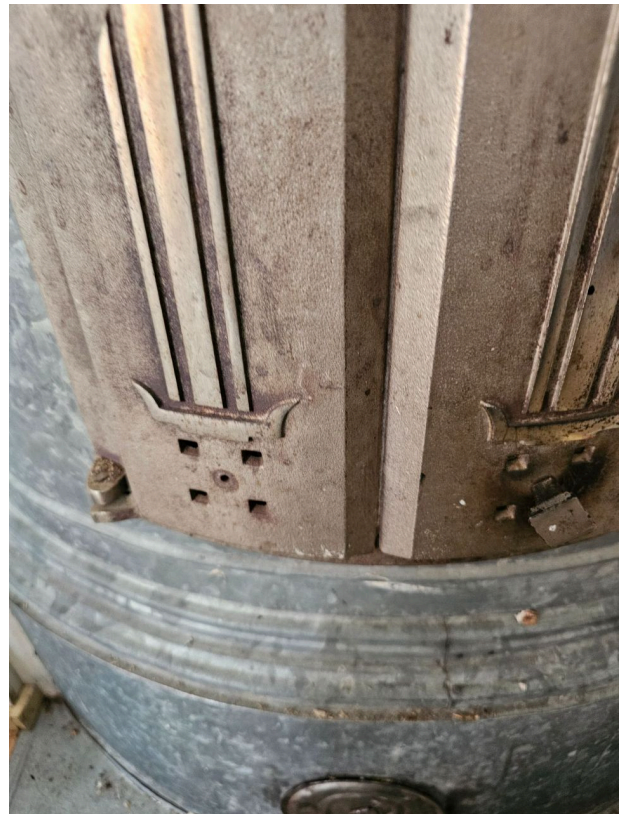
Pönttöuunin luukun nappi puuttuu

Toimenpidesuositukset Tulipesät tulee huoltaa.

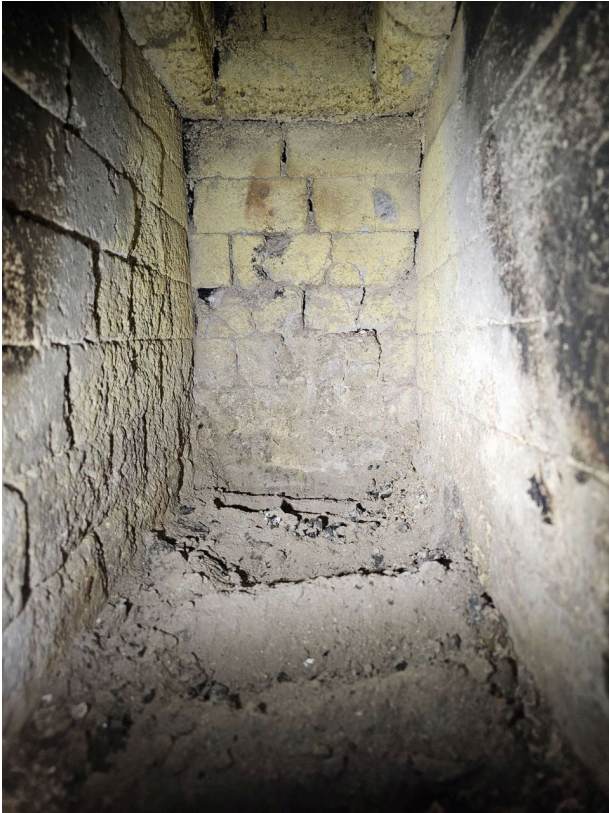
Olohuoneessa on pönttöuuni ja keittiössä tiilimuurattu leivinuuni. Ulkopinnoiltaan tulisijat ovat ehjät ja siistissä kunnossa. Pönttöuunin toisesta luukusta puuttuu nappi. Tulisijojen tukipesissä on käytöstä johtuvaa kulumaa ja vaativat huoltoa.

Pönttöuunin tulipesä

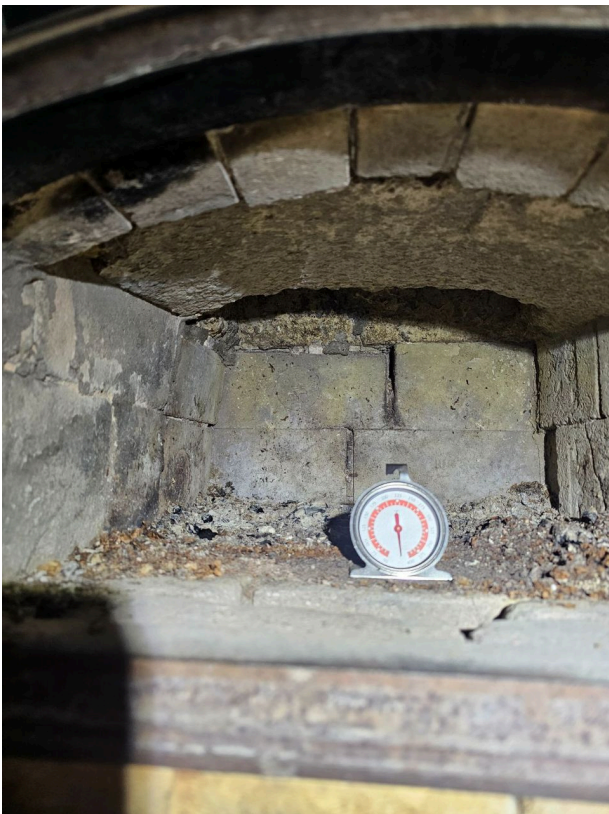
Leivinuunin tulipesä
