1.3.2024

## Ilmanvaihtojärjestelmän kuntotutkimus

Murolan sairaala  
Totontie 9,  
97140 Rovaniemi

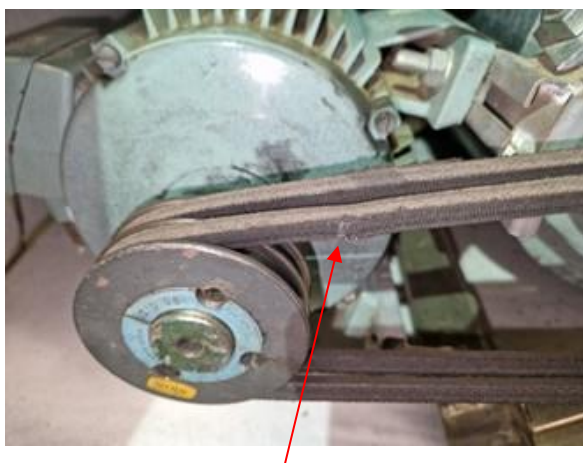
**Kuva 1.** TK01 - hihna lähes poikki.

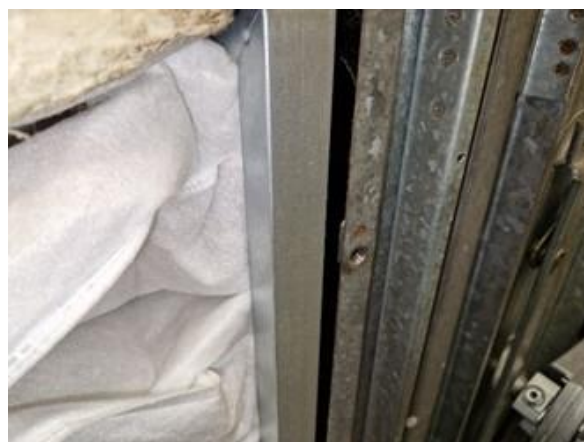
**Kuva 2.** TK01 -suodatinkehikko on epätiivis. Suodatinpussit vaaka-asennossa.

- Mahdolliset kuitulähteet on kartoitettava sekä uudelleen pinnoitettava tai vaihdettava soveltuvimpiin materiaaleihin.
- Virheelliset sekä väärin asennetut suodattimet uusitaan ja korjataan.

- Mahdolliset suodatinkehysten ohivuodot tiivistetään.
- Vanhanmalliset pääte-elimet uusitaan ja seinillä sijoitetut tuloilmapääte-elimet vaihdetaan esim. kattohajottajiin ja tuodaan tilojen oleskeluvyöhykkeille paremman ilmanvaihdon aikaan saamiseksi.

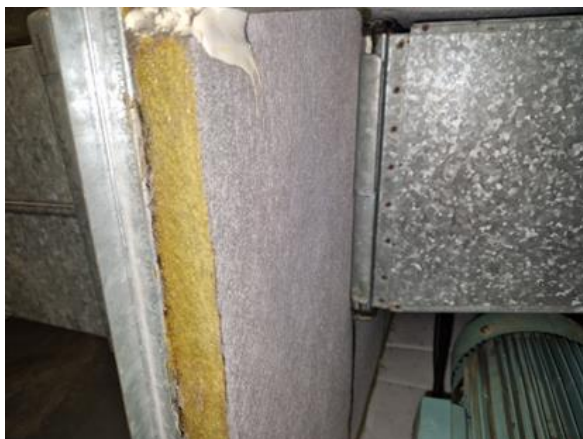
**Kuva 3.** TK01 – kammion äänieristyslevy pinnoittamatta.

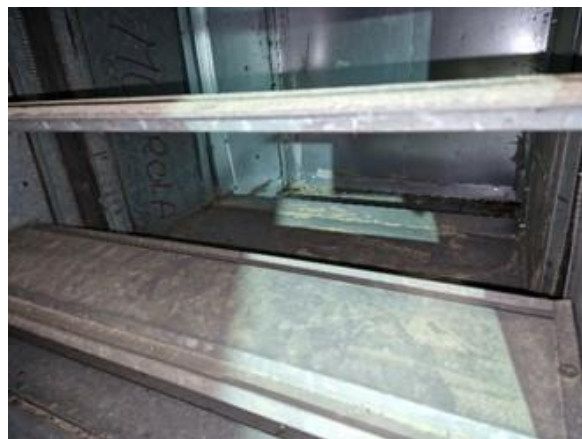
**Kuva 4.** TK01 -kammioissa mm. siitepölyä.

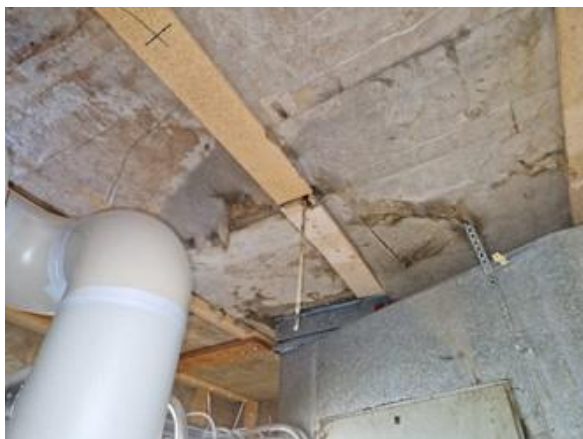
**Kuva 5.** TK03 – iv-konehuoneen rikki olevat kattoeristeet ovat mahdollisia kuitulähteitä. Eristeissä on myös vuotojälkiä.

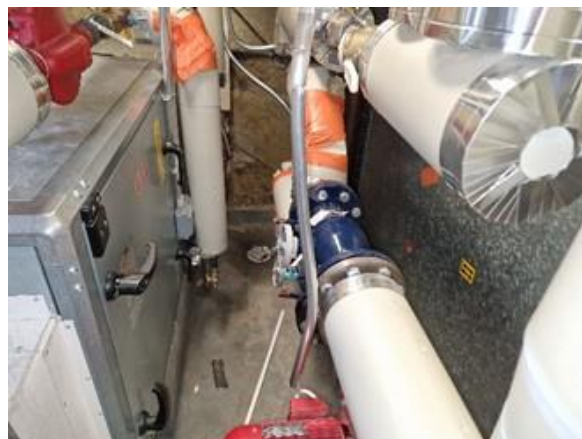
**Kuva 6.** TK-02 ja TK-03 - välillä kapea huoltoväli. Seinäeriste pinnoittamatta / rikki.

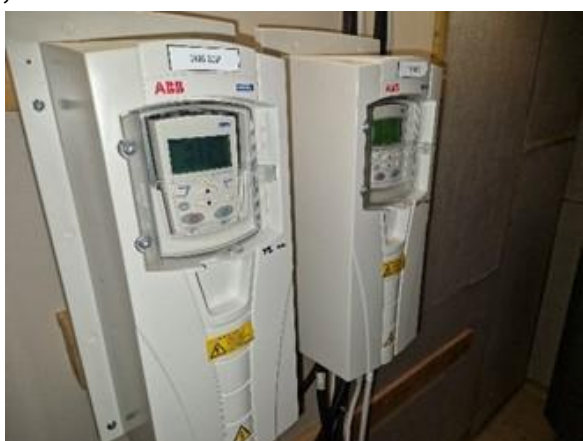
**Kuva 7.** TK04 ja TK05 – taajuusmuuttajat uusittu noin v. 2005

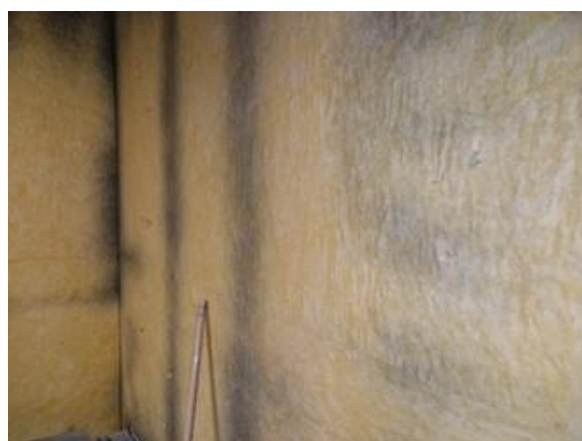
**Kuva 8.** TK04 ja TK05 – iv-konehuoneessa pinnoittamattomat seinäeristeet ovat mahdollisia kuitulähteitä.

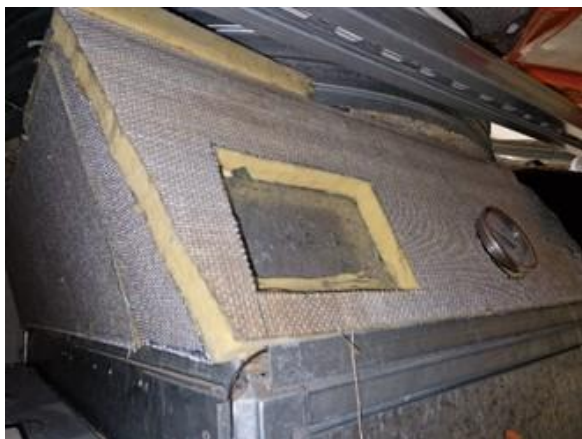
**Kuva 9.** TK05 – pinnoittamatta olevat ilmanvaihtokanavien eristeet ovat mahdollisia kuitulähteitä.

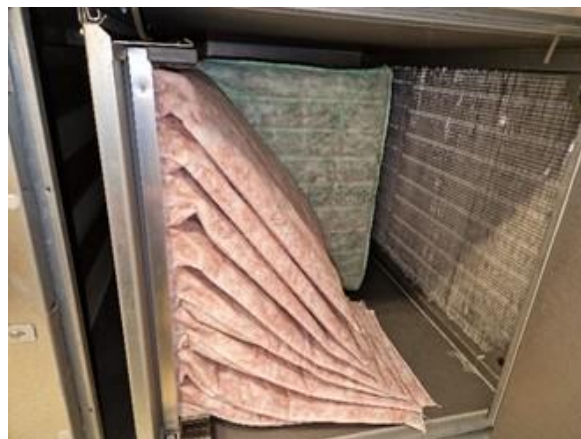
**Kuva 10.** TK06 PF01 – osa tuloilmakoneen suodattimista on asennettu vaakatasoon (makaavat toistensa päällä).

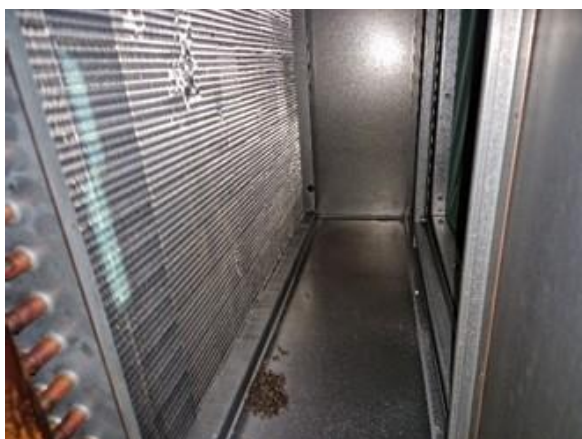
**Kuva 11.** TK06 PF01 - kammioiden välistä likakertymää.

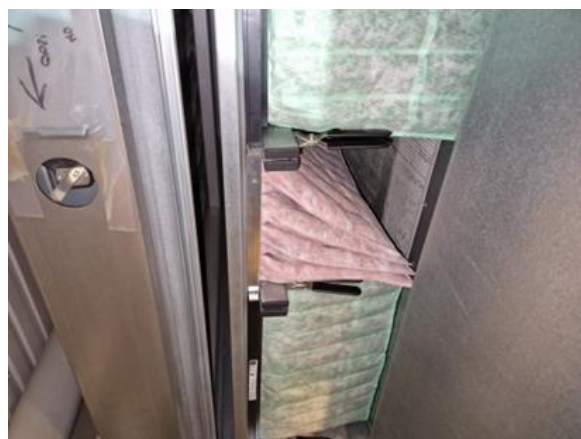
**Kuva 12.** TK1 TF01 – liian pitkät suodatinpusstit.

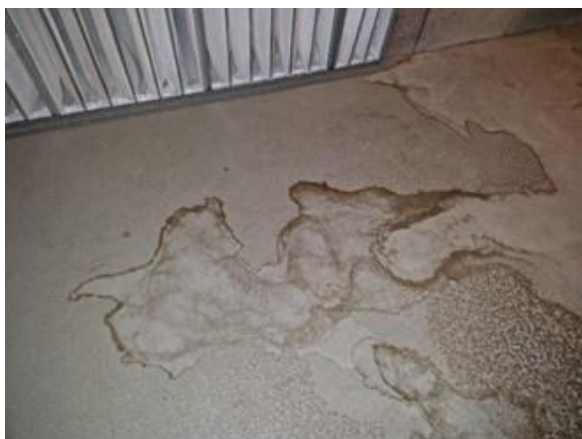
**Kuva 13.** TK1 TF01 – suodatinkammiossa kosteusjälkiä.

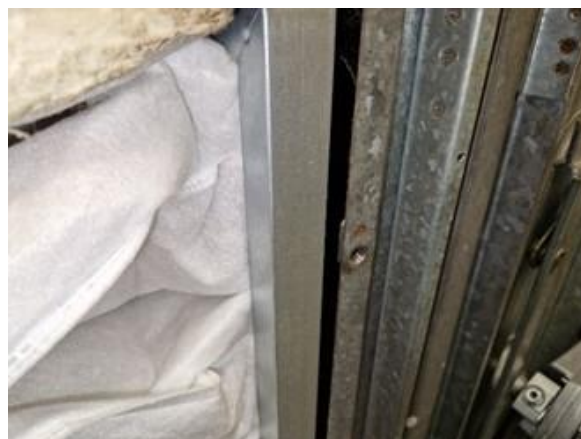
**Kuva 14.** TK1 TF01 – Raitisilmakammiossa siitepölyä.

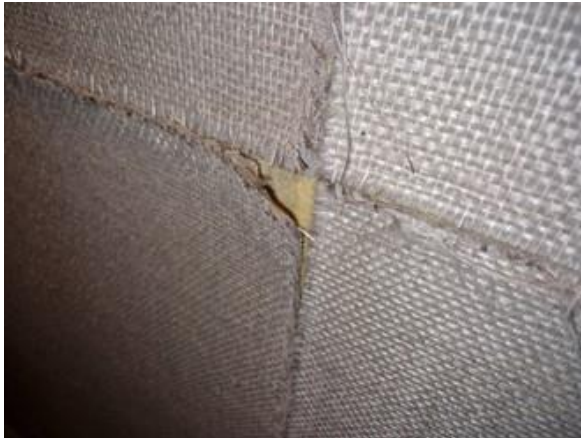
**Kuva 15.** PF01 – vaikka kyseessä poistoilmakone, niin rikki olevat kammioäänenvaimentimet ovat mahdollisia kuitulähteitä

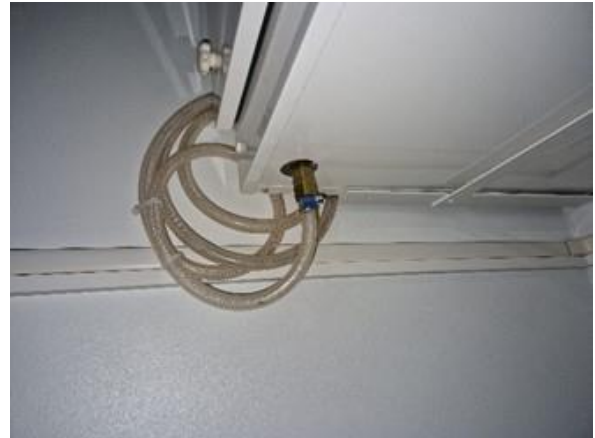
**Kuva 16.** ILTO 850 – kondenssiveden poistoletku on kierreteellä eikä selkeä varmuutta ole minne vesi ohjataan.

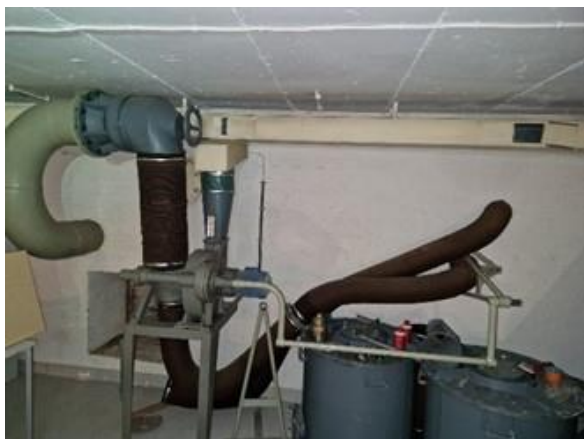
**Kuva 17.** Väestösuojan ilmanvaihtokone on alkuperäinen.

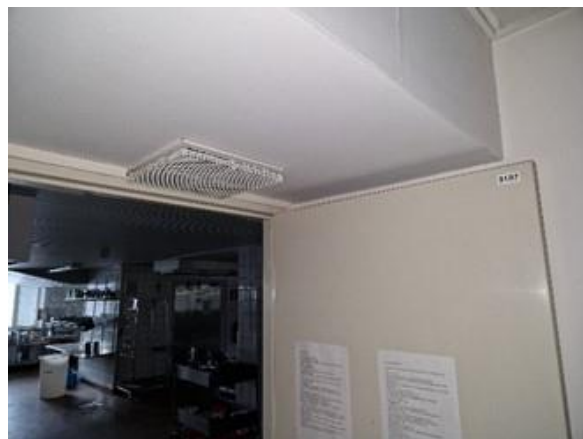
**Kuva 18.** Tuloilmasuihkun suuntaus voi aiheuttaa ruoanhajun leviämisen muihin tiloihin.

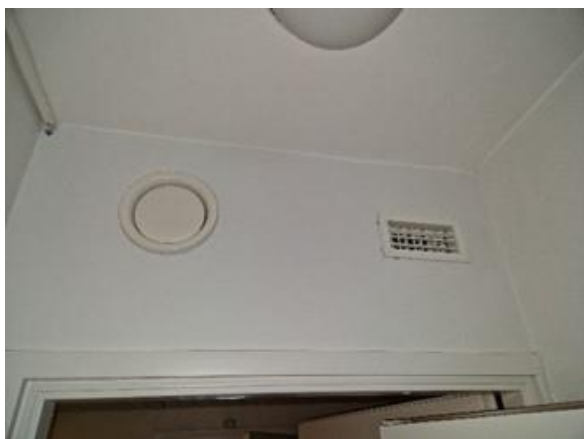
**Kuva 19.** Useassa tilassa päätelaitteet ovat asennettu samalle seinustalle.

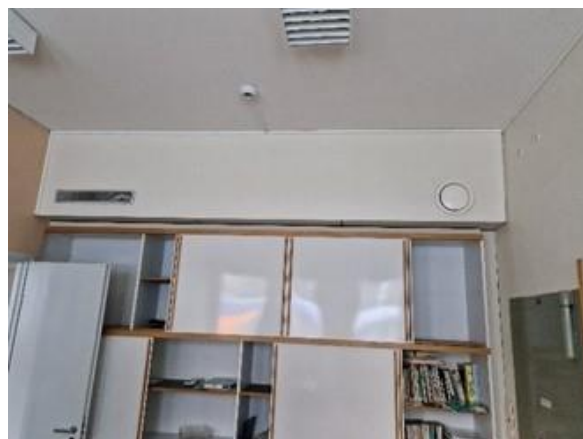
**Kuva 20.** Suosittelemme tuloilmapäätelaitteiden tuomista oleskeluvyöhykkeelle.

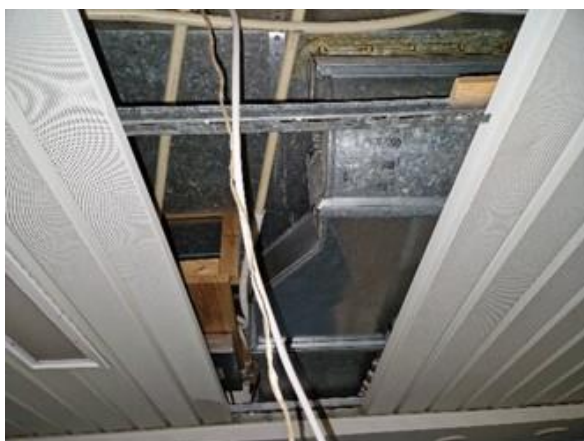
**Kuva 21.** Osassa käytäviä on reikäkattopaneelit.

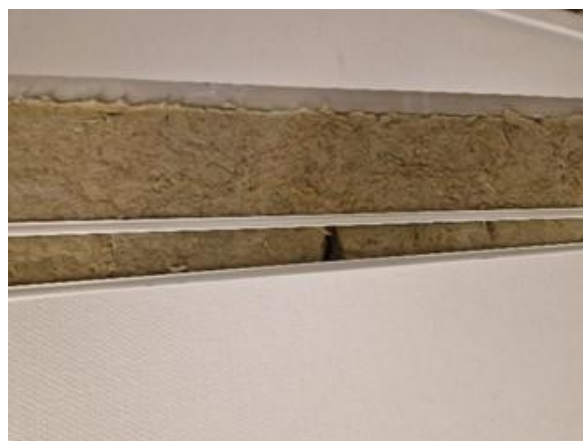
**Kuva 22.** Kattopaneelien äänenvaimentimena on käytetty pinnoittamatonta teollista mineraalivillaa, jotka toimivat mahdollisina kuitulähteinä.

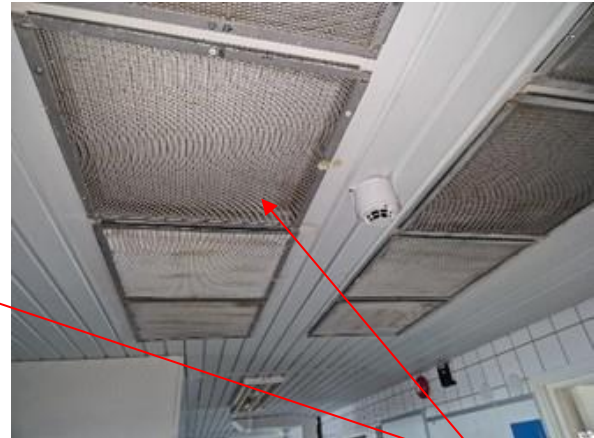
**Kuva 24.** Keittiössä mahdollisesti alkuperäiset huuvat.

- Puhdistus- ja mittauspöytäkirjojen dokumentointi.
- Keittiön huuvat ovat alkuperäiset, jotka suositellaan mahdollisten kunnostustöiden yhteydessä uusittavan.

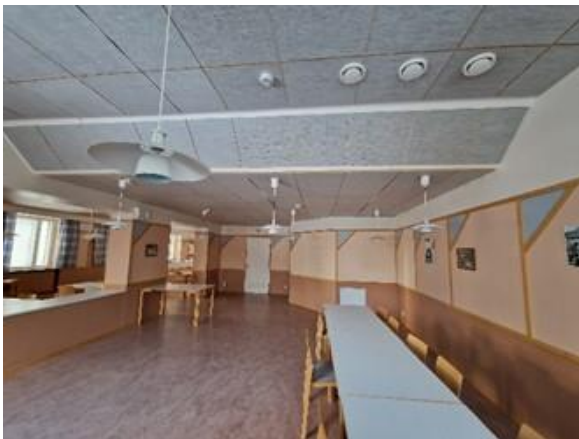
**Kuva 25.** Tilassa 3114 (HK:n ruokasali) ainoastaan koneellinen poisto. Tilan akustiikkalevyt ovat mahdollisia kuitulähteitä.

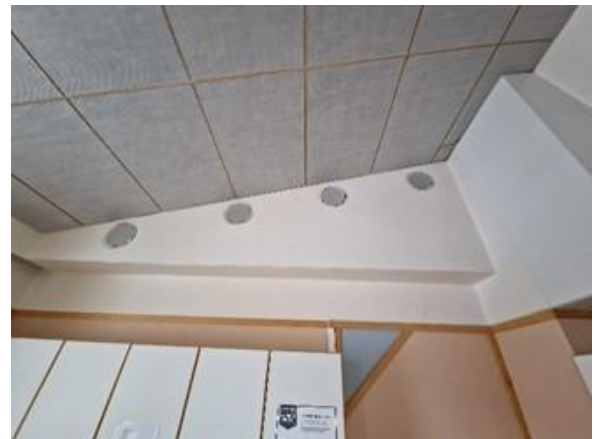
**Kuva 26.** Tilan 3114 (HK:n ruokasali) tilan päätelaitteita tutkittu.

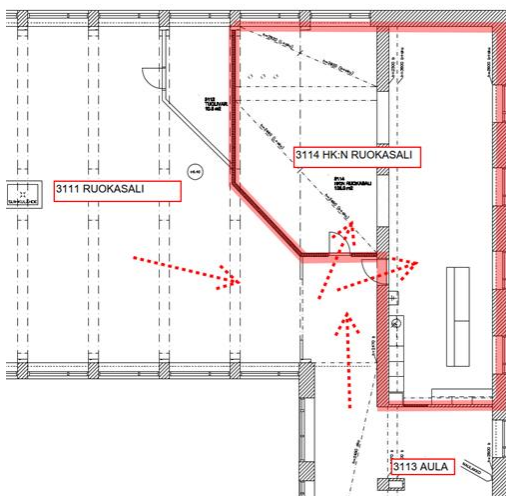
**Kuva 27.** Tilassa 3114 (kuvat 25 ja 26) on ainoastaan koneellinen poistoilma. Silmämääräisesti havaittuna ainoat korvausilmareitit ovat sisääntulojen kautta. Poistoilma-päätelaitteiden sijainnit eivät mahdollista optimaalista koko tilan huuhtelua. Ilmanvaihtopiirustuksia ei ollut saatavilla, josta asian voisi varmistaa.

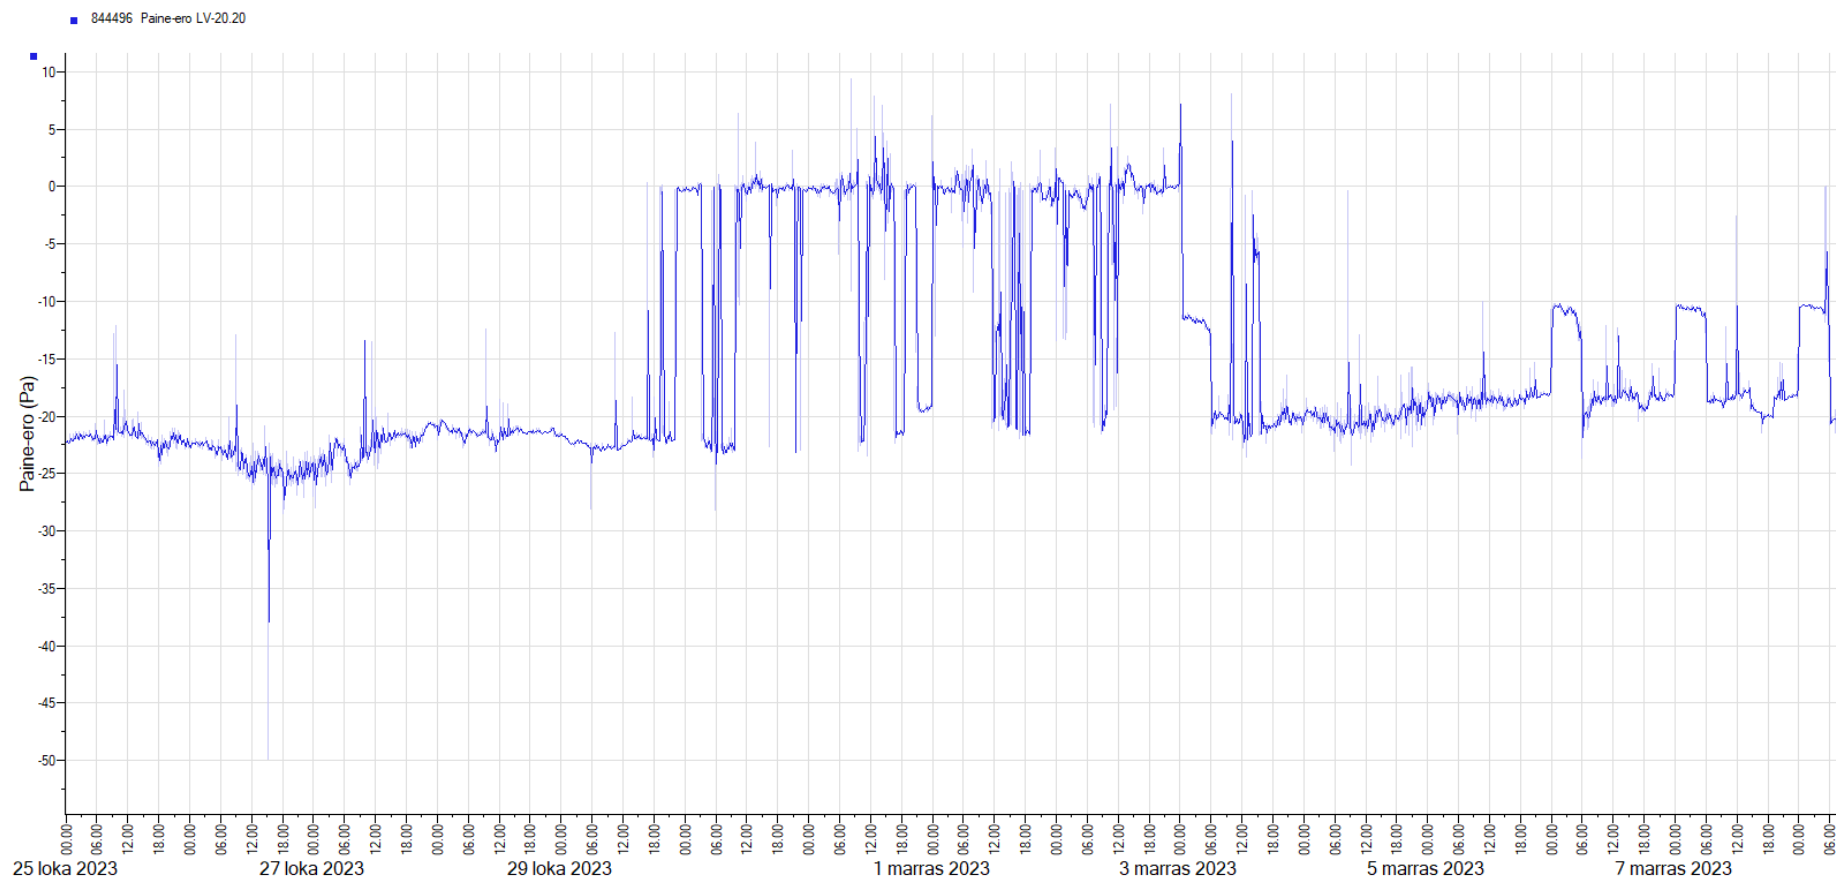
A-OSA 1. KRS. Toimisto 1118 / PE8 - LV-20.20

| Palvelualue ja tila (mittari) | Minimi (Pa) | Maksimi (Pa) | Keskiarvo (Pa) |
|---|---|---|---|
| A-osa, 1. krs Toimisto 1118 (PE8) | -50,0 *) | +9,36 | -15,48 |

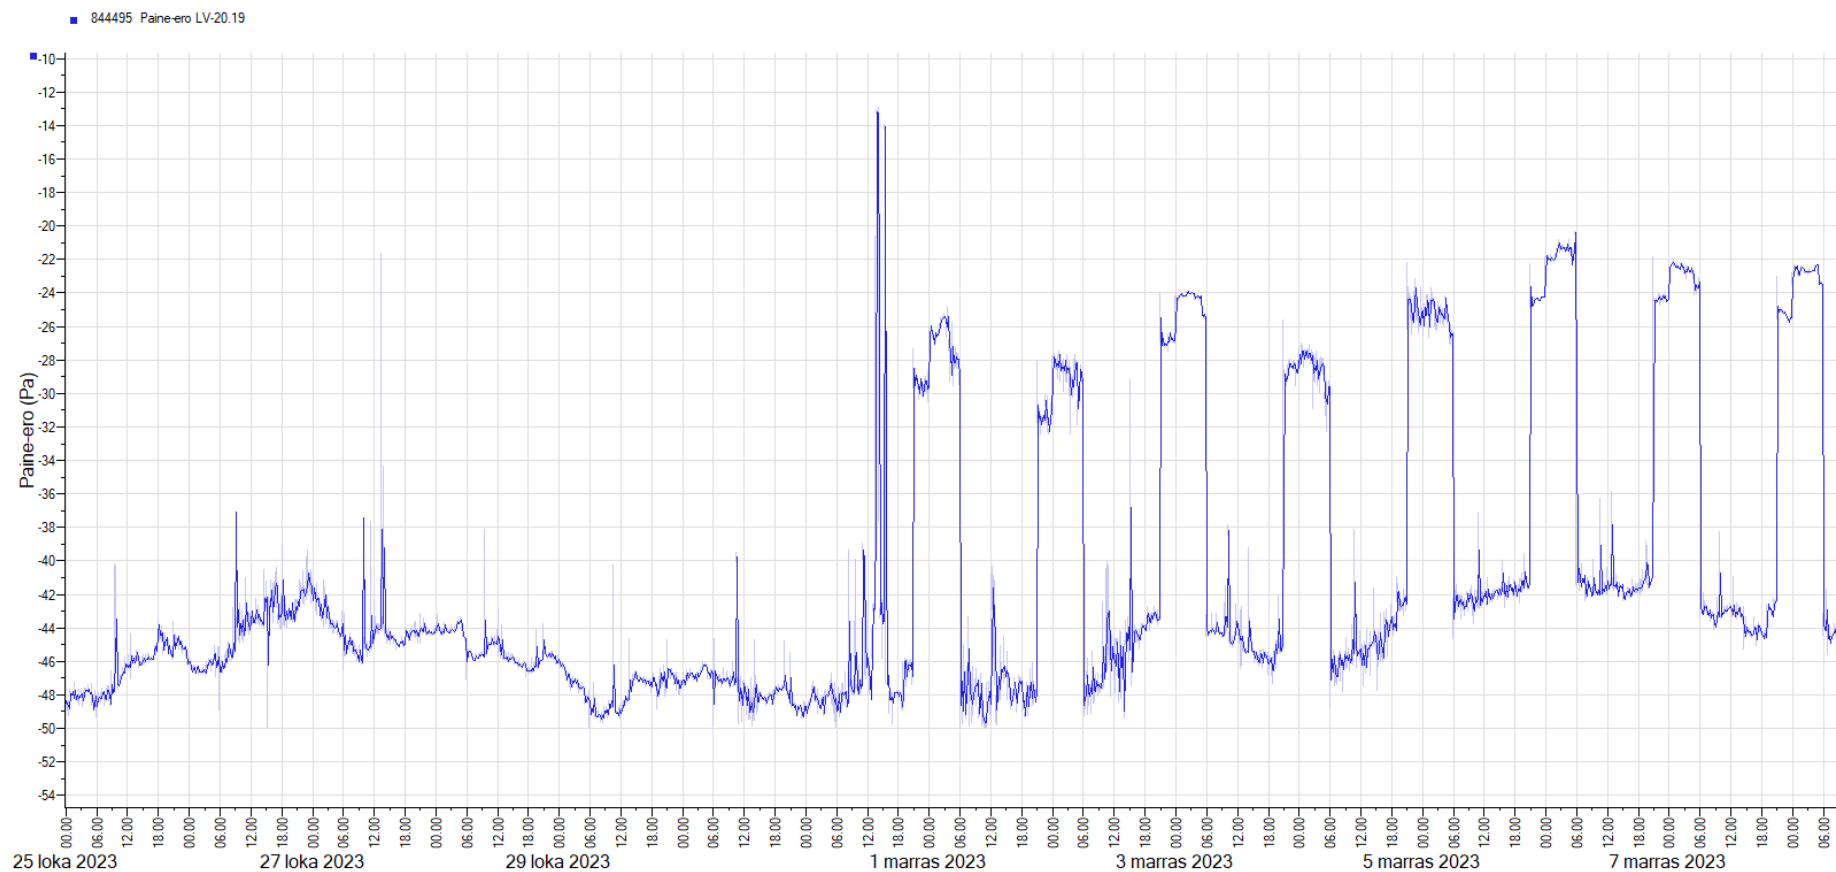
B-OSA, kellari Henkilökunnan sos.tila 006 / PE10 - LV-20.19

| Palvelualue ja tila (mittari) | Minimi (Pa) | Maksimi (Pa) | Keskiarvo (Pa) |
|---|---|---|---|
| B-osa, kellari Henkilökunnan sos.tila 006 (PE10) | -50,0 *) | -11,45 | -41,16 |

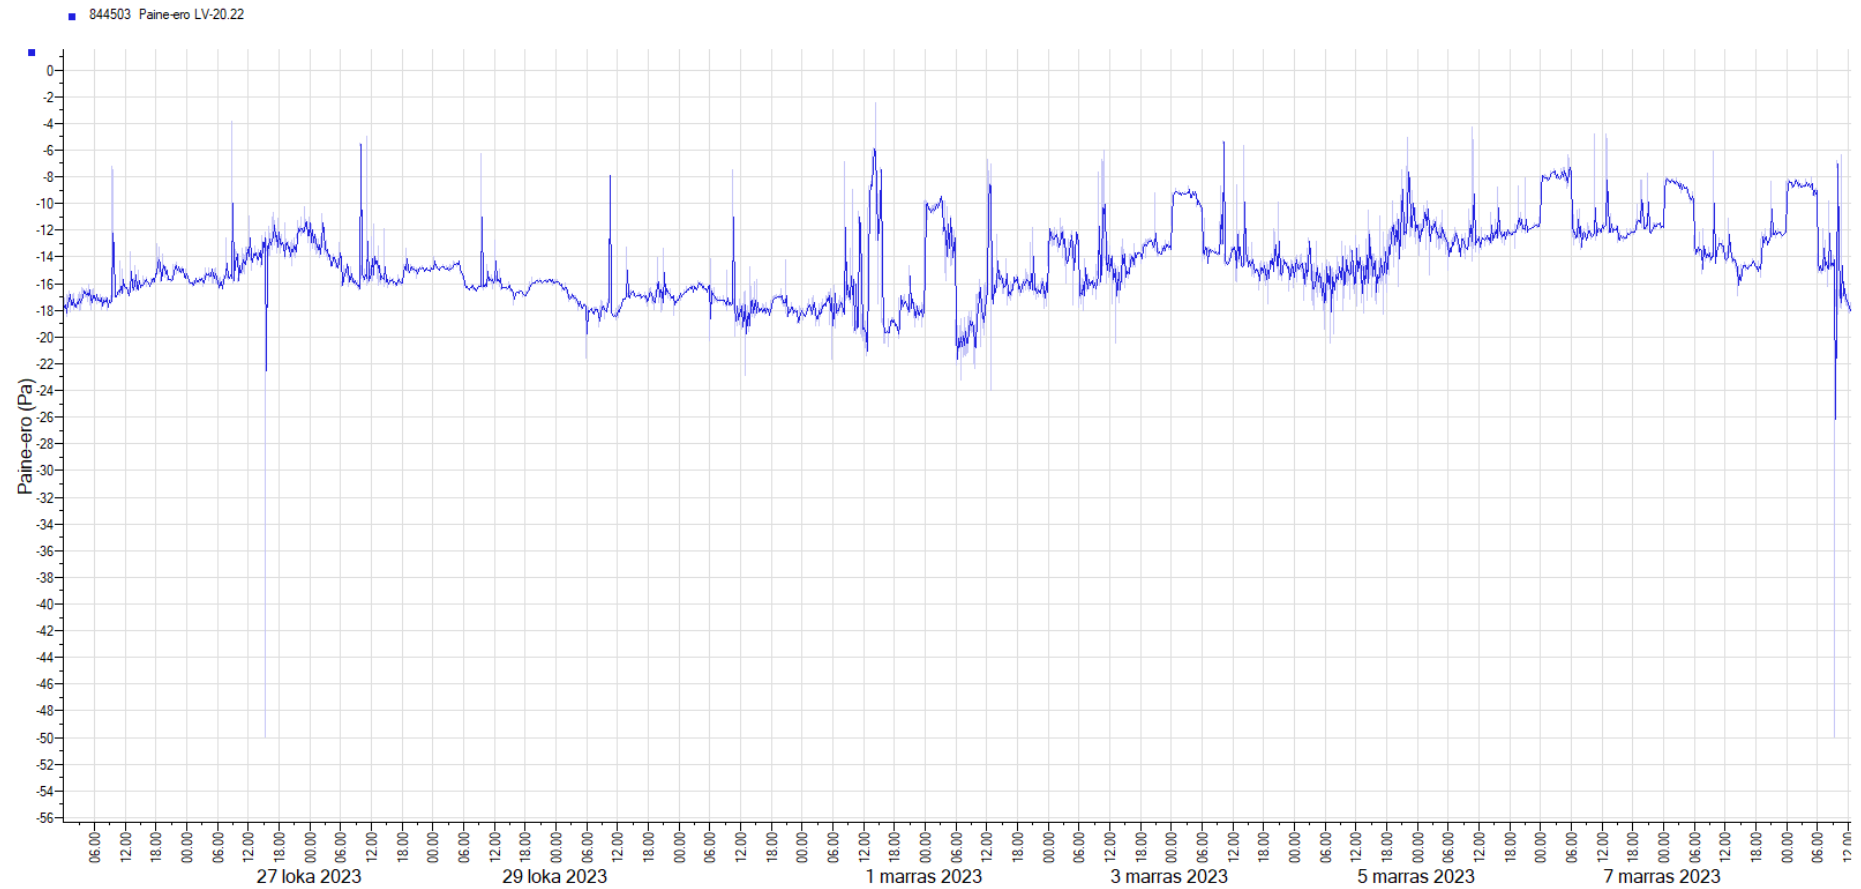
B-OSA, 2. krs Käytävä 2061 / PE6 - LV-20.22

| Palvelualue ja tila (mittari) | Minimi (Pa) | Maksimi (Pa) | Keskiarvo (Pa) |
|---|---|---|---|
| B-osa, 2. krs Käytävä 2061 (PE6) | -50,0 *) | -2,49 | -14,55 |

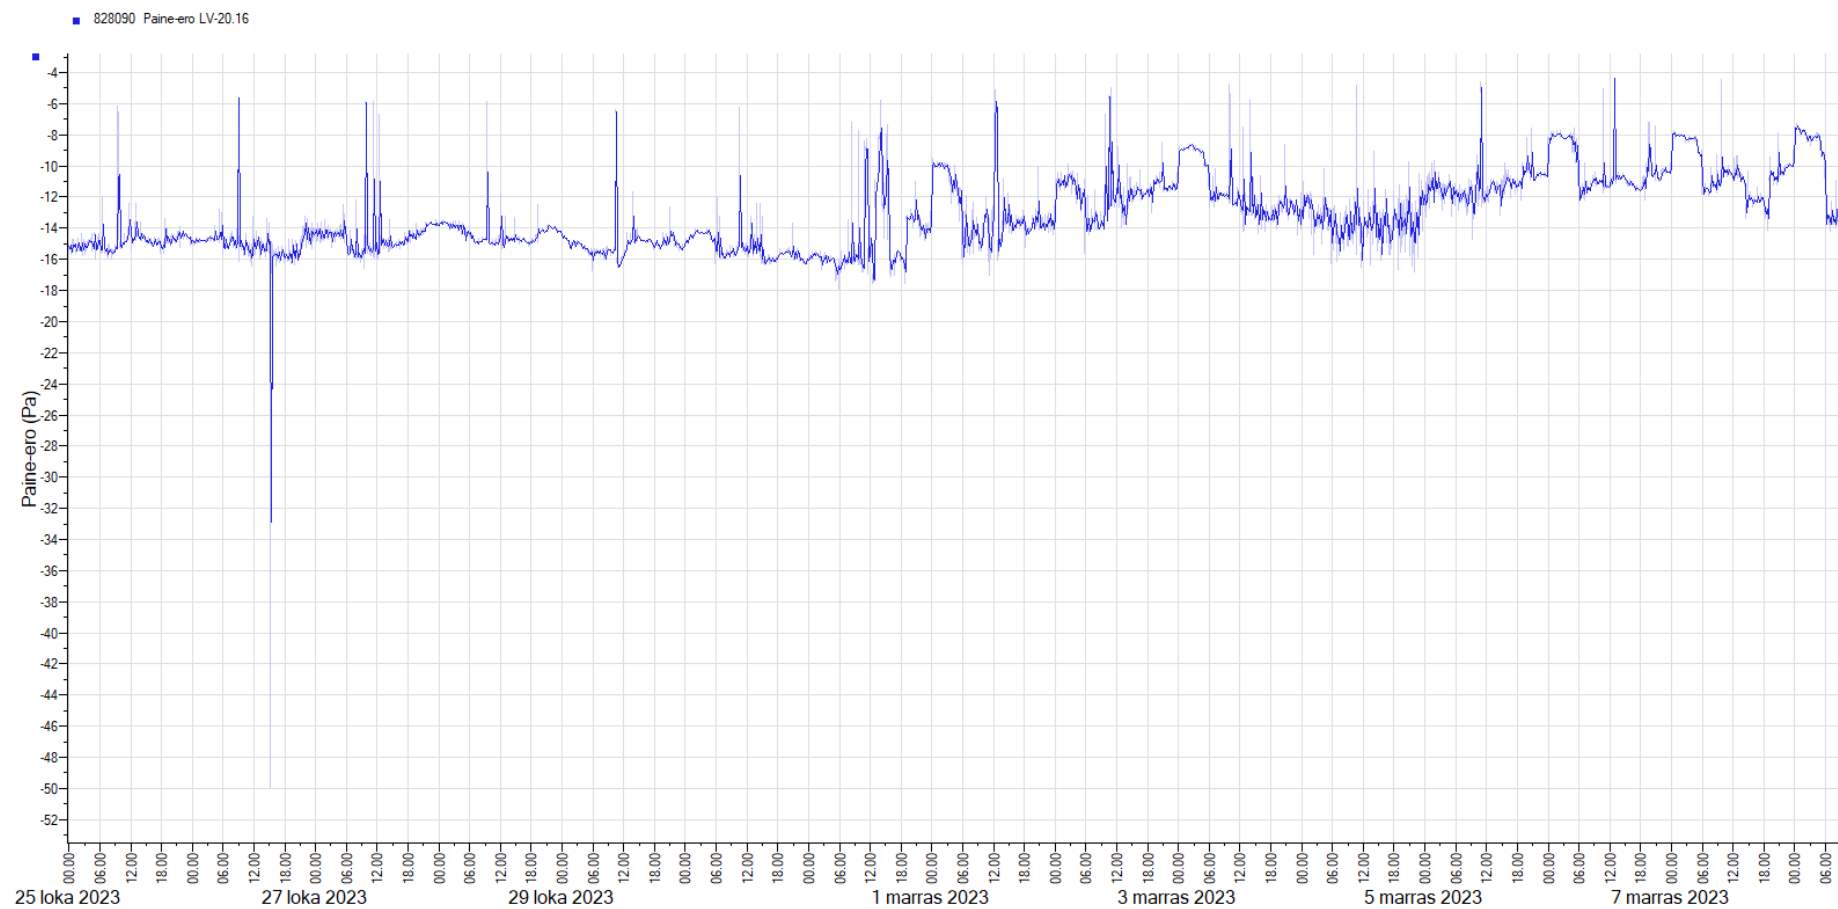
B-OSA, 2. krs Kirjasto / PE7- LV-20.16

| Palvelualue ja tila (mittari) | Minimi (Pa) | Maksimi (Pa) | Keskiarvo (Pa) |
|---|---|---|---|
| B-osa, 2. krs Kirjasto (PE7) | -50,0 *) | -4,29 | -13,99 |

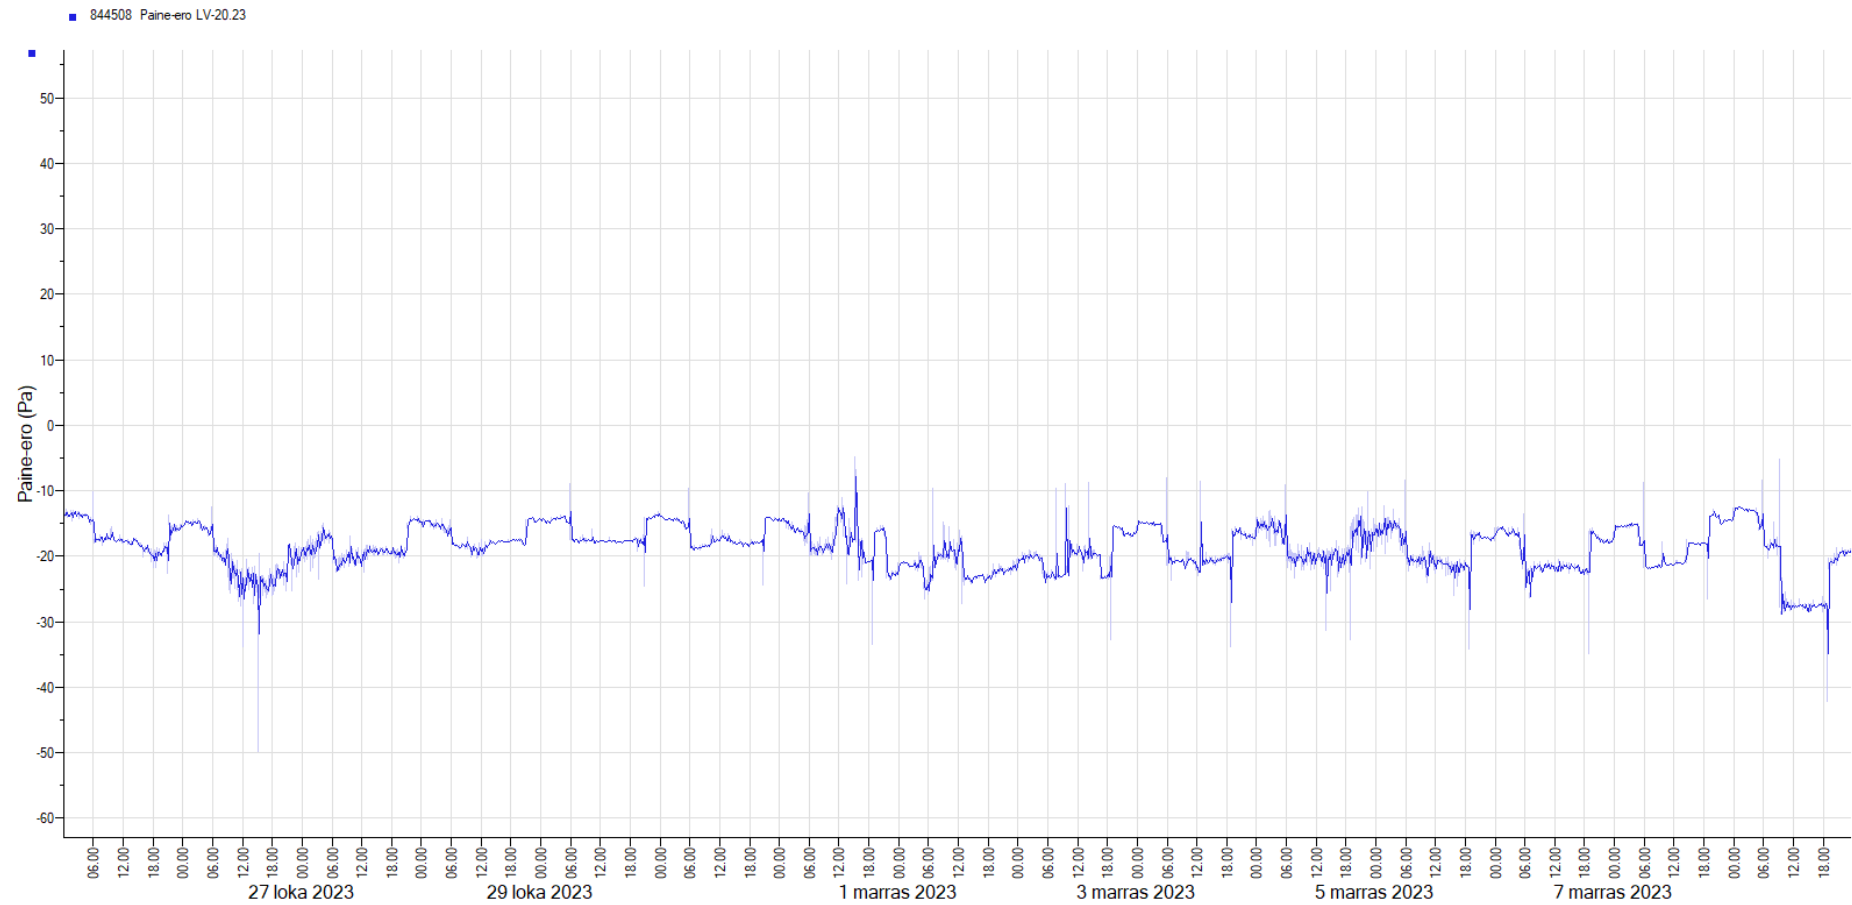
B-OSA, 3. krs Aula 3113 / PE4 - LV-20.23

| Palvelualue ja tila (mittari) | Minimi (Pa) | Maksimi (Pa) | Keskiarvo (Pa) |
|---|---|---|---|
| B-osa, 3. krs Aula 3113 (PE4) | -50,0 *) | -4,78 | -18,69 |

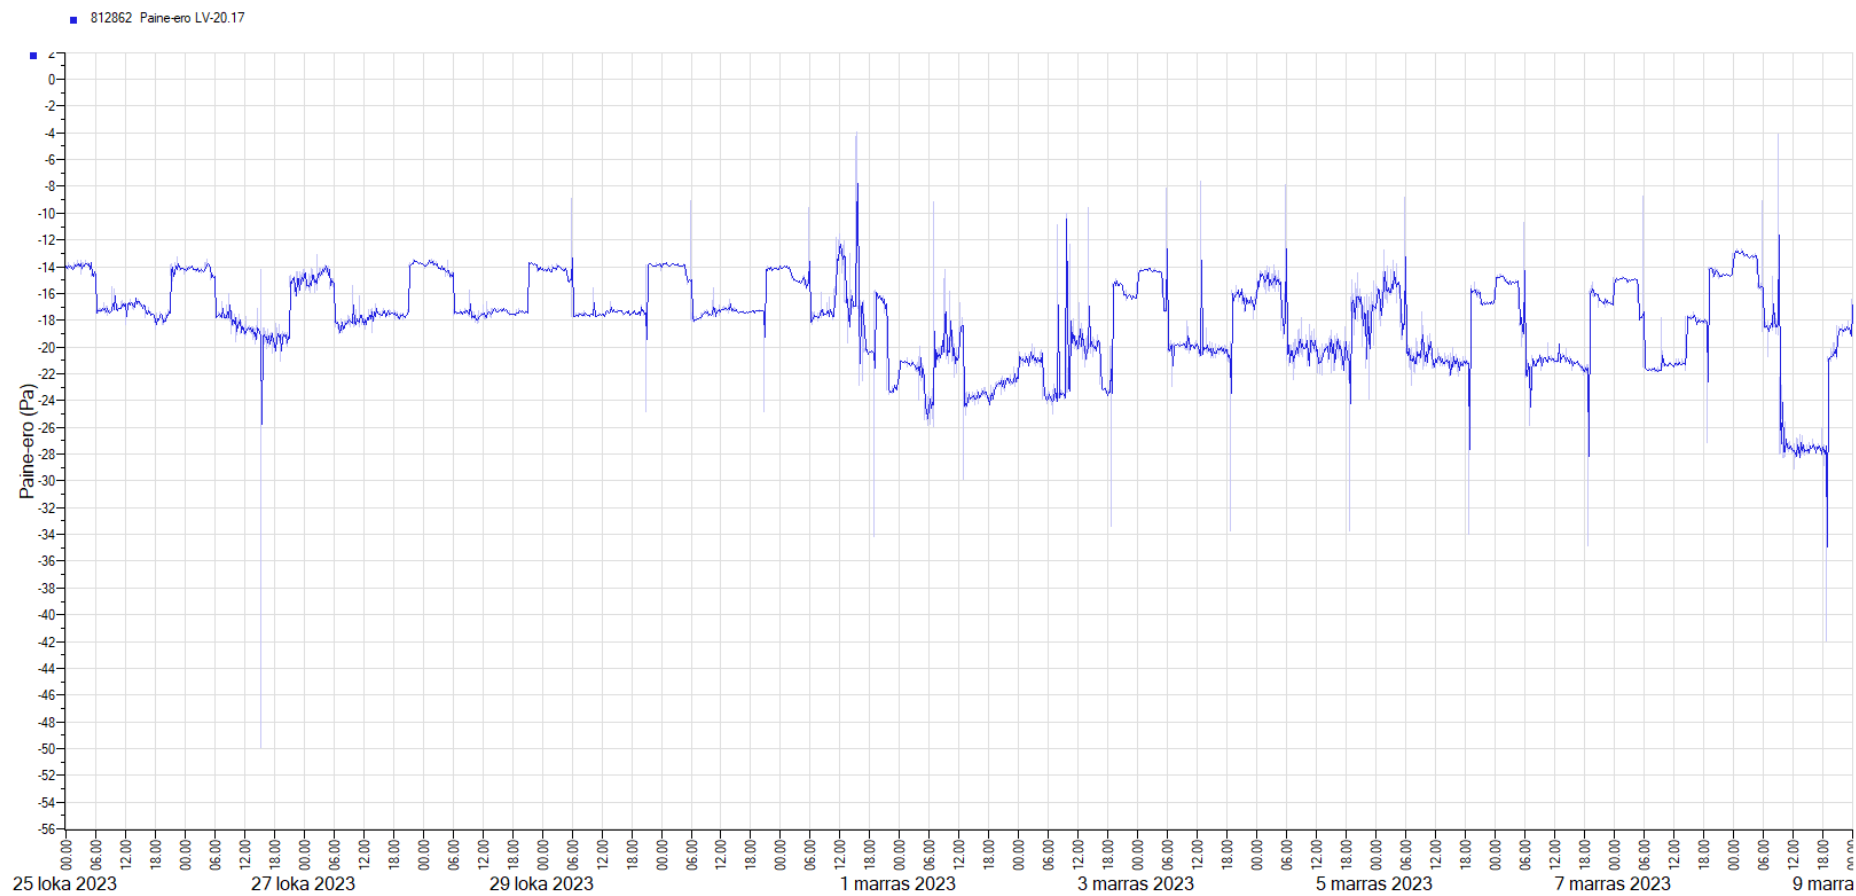
B-OSA, 3. krs Ruokasali 3111 / PE5 - LV-20.17

| Palvelualue ja tila (mittari) | Minimi (Pa) | Maksimi (Pa) | Keskiarvo (Pa) |
|---|---|---|---|
| B-osa, 3. krs Ruokasali 3111 (PE5) | -50,0 *) | -3,93 | -18,04 |

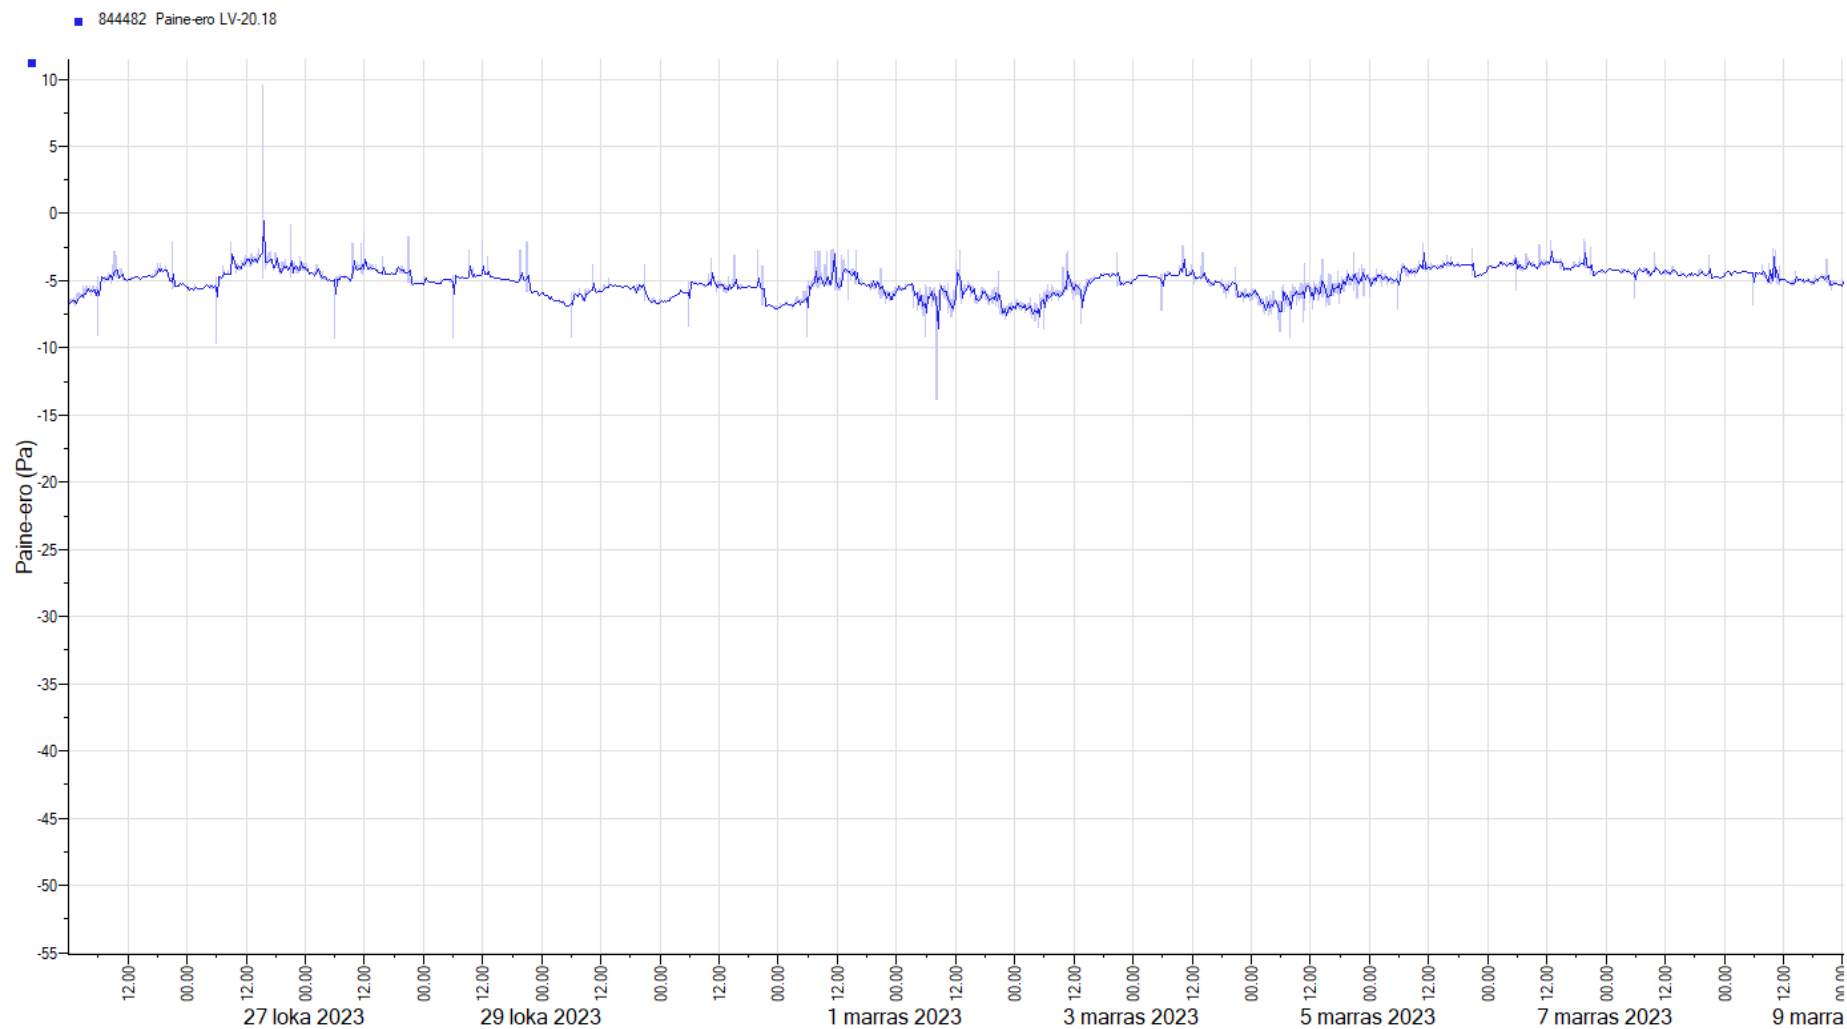
C- ja D-OSA, 1. krs Käytävä 1002 / PE9 - LV-20.18

| Palvelualue ja tila (mittari) | Minimi (Pa) | Maksimi (Pa) | Keskiarvo (Pa) |
|---|---|---|---|
| C- ja D-osa, 1. krs Käytävä 1002 (PE9) | -13,95 | +9,57 | -5,08 |

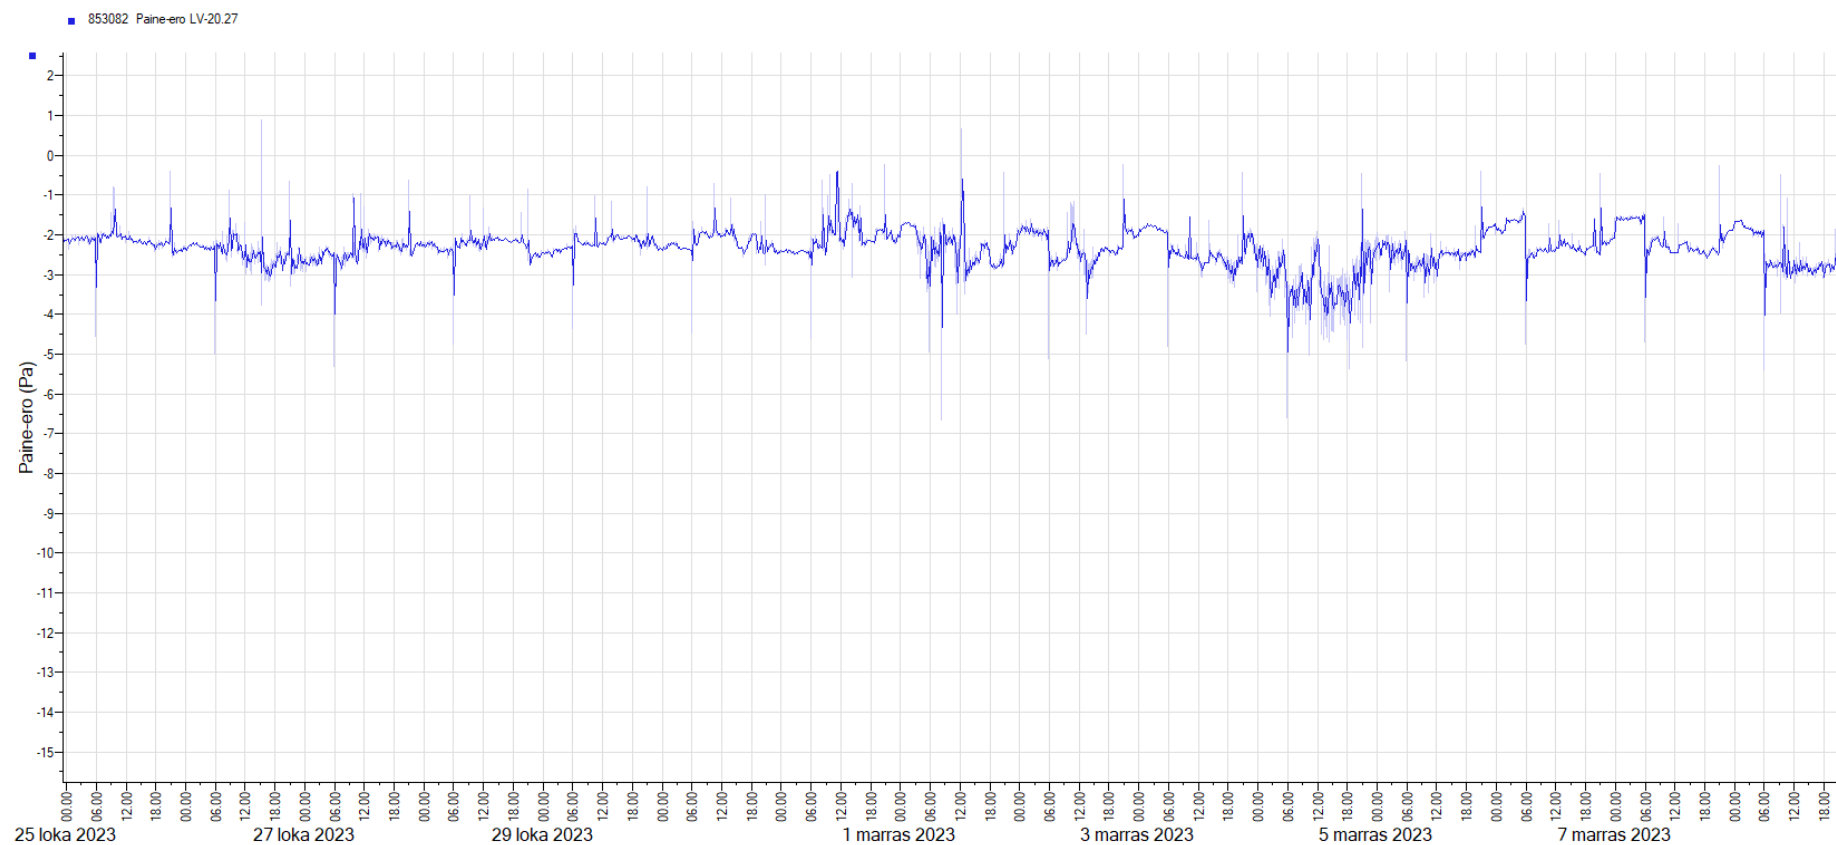
C- ja D-OSA, 4. krs Huone 4021 / PE3 - LV-20.27

| Palvelualue ja tila (mittari) | Minimi (Pa) | Maksimi (Pa) | Keskiarvo (Pa) |
|---|---|---|---|
| C- ja D-osa, 4. krs Huone 4021 (PE3) | -6,67 | +0,90 | -2,34 |

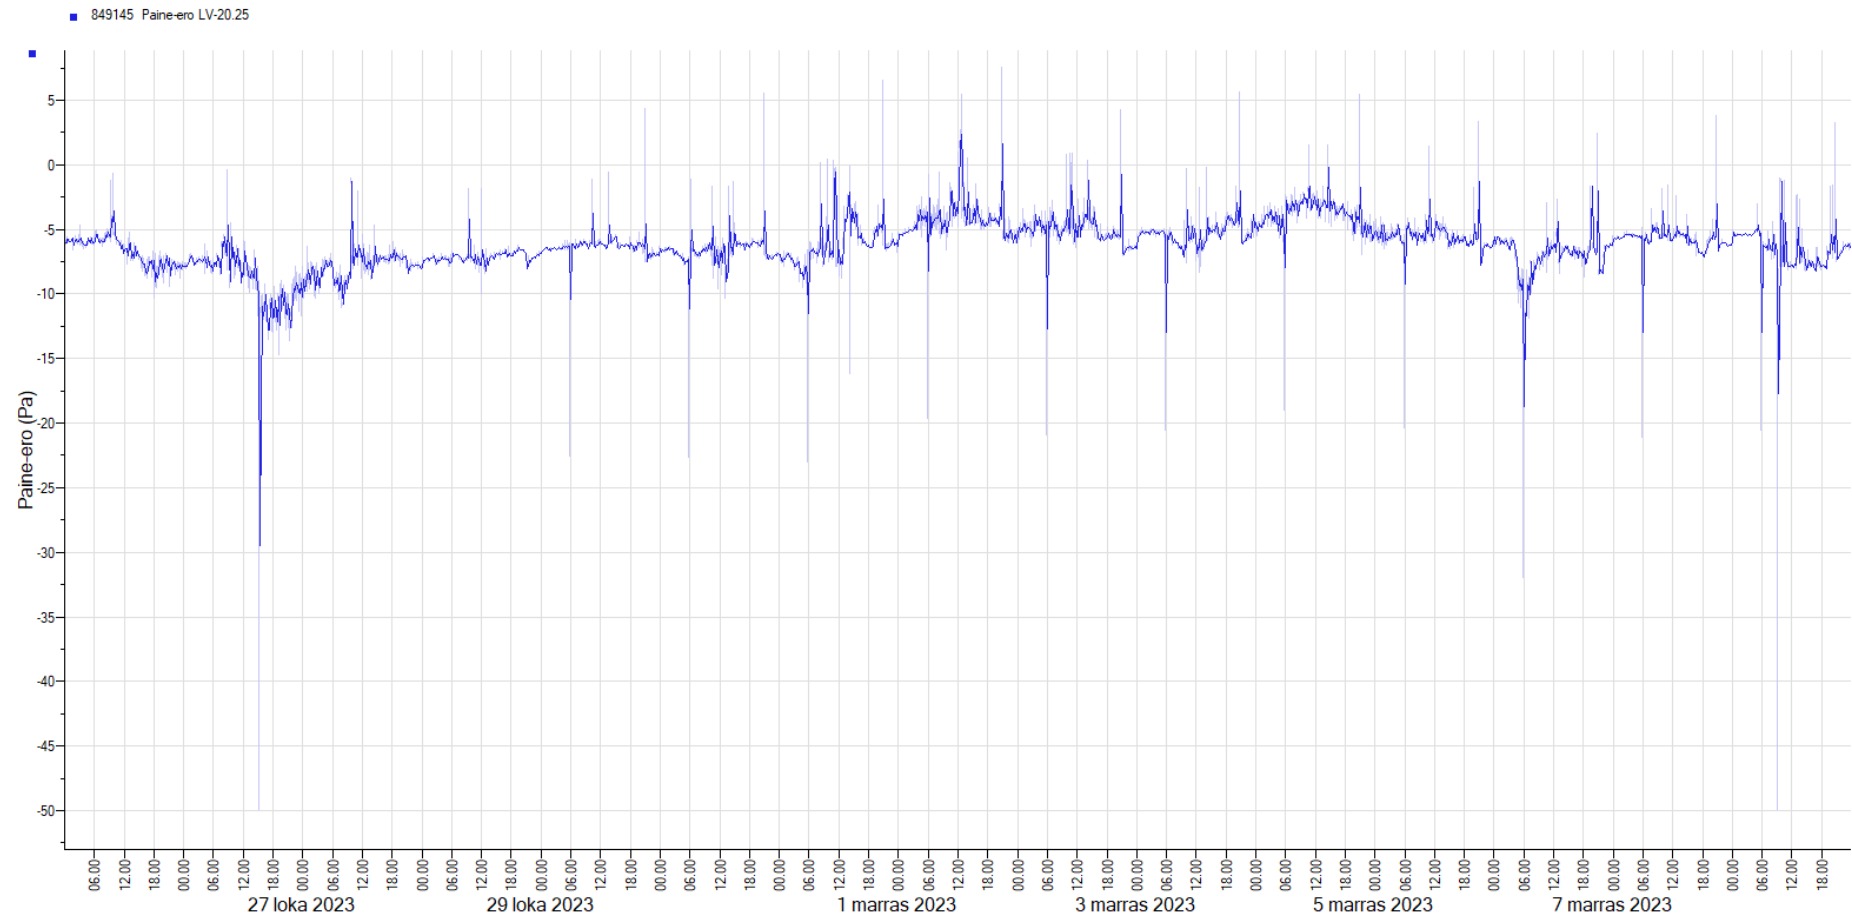
C- ja D-OSA, 5. krs Raportti/Sos.tila 5026 / PE2 - LV-20.25

| Palvelualue ja tila (mittari) | Minimi (Pa) | Maksimi (Pa) | Keskiarvo (Pa) |
|---|---|---|---|
| C- ja D-osa, 5. krs Raportti/Sos.tila 5026 (PE2) | -50,0 *) | +7,58 | -6,23 |
