# Asbesti- ja haitta-ainetutkimus

Korjaussuunnittelua varten

Muurolan sairaala

Totontie 9

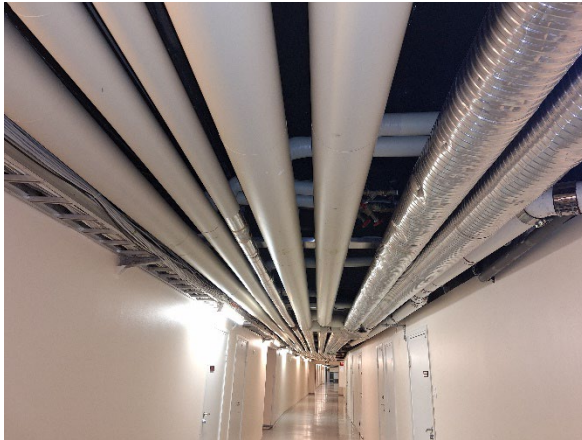
- **Rakennuksen putkieristeiden silote sekä mutkien ja päätyjen massat sisältävät näytteenotoin (analyysiraportti 35922, näyte 12) sekä kokemuseräisen ja kirjallisuuteen perustuvan tiedon perusteella asbestia (kuva 1 -3).** Asbestipitoisia putkieristeitä havaittiin näkyviltä osin yhteensä noin 1 000 jm. Eristeitä havaittiin useaa eri putkikokoa välillä ~ Ø 60... Ø 200mm.
- Tiloissa A 071 ja D 043 putkieristeitä oli rikki ja asbestieristeitä oli näkyvillä. Näiden tilojen osalta tulisi suorittaa asbestisiivous viipymättä.
- **Rakenteiden sisällä kulkevien lämpöputkien aaltopahvimuotit sisältävät kokemuseräisen ja kirjallisuuteen perustuvan tiedon perusteella asbestia (kuva 4).** Määriä ei ole arvioitu.

Kuva 1. Asbestipitoisella silotteella ja harsolla pinnoitettuja putkia kellarikäytävän katossa. Mutkissa asbestipitoinen massaeriste. Osa putkia uusittuja ja ulkoapäin pinnoitettuja.

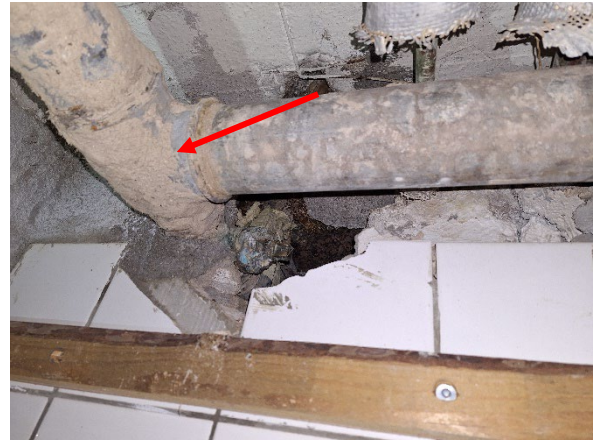
Kuva 2. Putkien pinnalle jäänyttä asbestieristettä tilassa A 071.

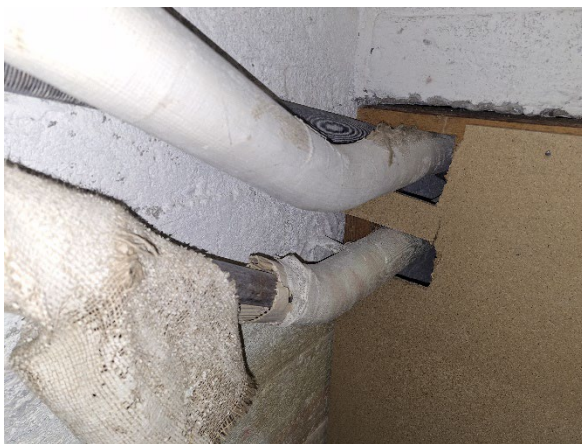
Kuva 3. Pinnoitevikaisia putkia tilassa D 043.

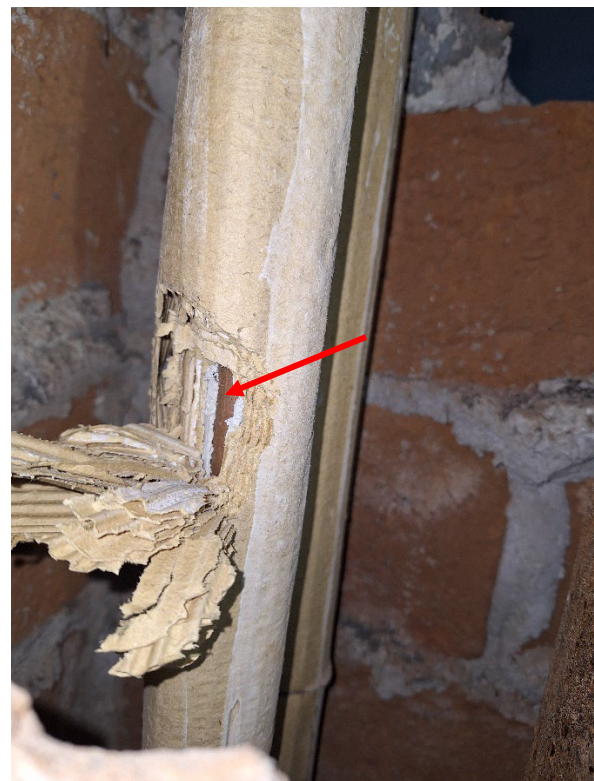
Kuva 4. Hormeissa ja koteloinneissa kulkevien putkien ympärillä on ohut asbestipitoinen eristekerros.

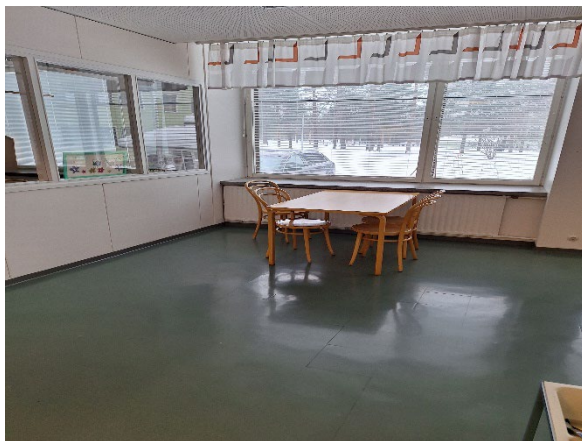
- **Lattioiden vinyylilaatat (koko 250 x 250 mm<sup>2</sup>) ja musta liima sisältävät näytteenoton (analyysiraportti 35922, näyte 22) sekä kokemusperäisen ja kirjallisuuteen perustuvan tiedon perusteella asbestia (kuvat 5 ja 6. Asbestipitoisia vinyylilaattoja havaittiin yhteensä noin 630 m<sup>2</sup>.**
- **Lisäksi tulee varautua, että uusittujen lattiapintamateriaalien alla voi olla mustan kiinnitysliiman jäämiä, jotka sisältävät kokemusperäisen ja kirjallisuuteen perustuvan tiedon perusteella asbestia.** Mustan kiinnitysliiman jäämiä ei tutkimuksien yhteydessä havaittu.

Kuva 5. Asbestipitoisia 250x250mm vinyylilaattoja yhteistilan lattiassa. Vinyylilaatat on kiinnitetty asbestipitoisella mustalla liimalla.

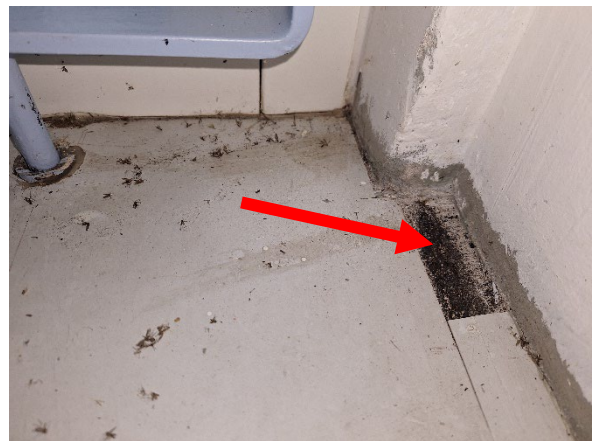
Kuva 6. Asbestipitoisia 250x250mm vinyylilaattoja porrashuoneen lattiassa. Vinyylilaatat on kiinnitetty asbestipitoisella mustalla liimalla (nuoli).

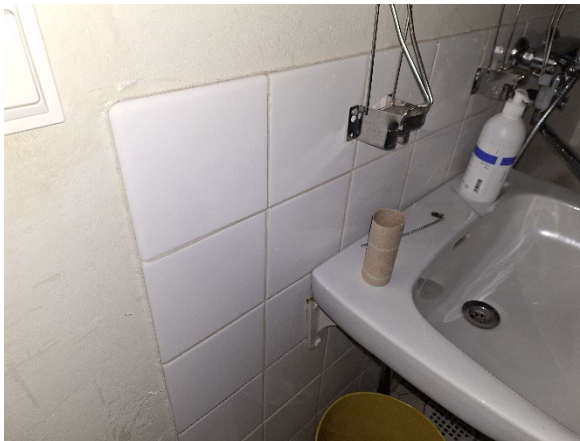
- **Vanhojen keraamisten "pyöreänurkkaisten" seinälaatoitusten kiinnityslaastit sisältävät asbestia (analyysiraportti 35922, näyte 8)** Alkuperäisiä seinälaatoituksia havaittiin näkyviltä osin WC-tiloissa ja pesuhuoneissa yhteensä noin 45 m<sup>2</sup>.

Kuva 7. WC ja pesutilojen seinän "pyöreänurkkaisten" keraamisten laattojen kiinnityslaasti sisältää asbestia (näyte 8).

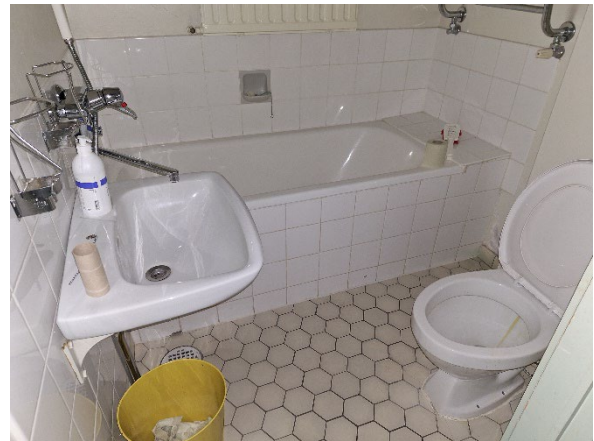
Kuva 8. WC ja pesutilojen seinän pyöreänurkkaisten keraamisten laattojen kiinnityslaasti sisältää asbestia (näyte 8).

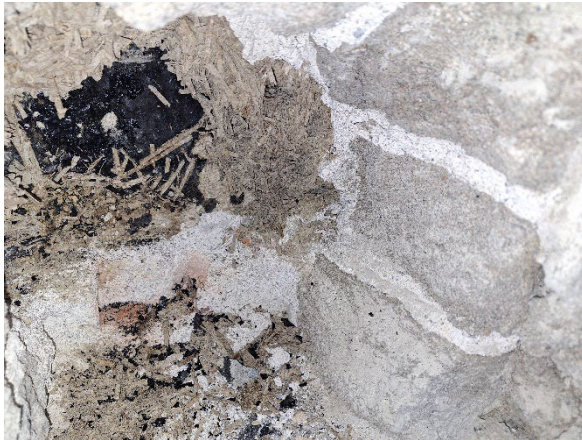
- **B ja C osien kellarikerroksen alapohjarakenteen ja maanvaraisen ulkoseinärakenteen vedeneristepiki sisältää asbestia (analyysiraportti 32942, näytteet 4 ja 7.)**

Kuva 9. B ja C osien kellarikerroksen alapohjarakenteen ja maanvaraisen ulkoseinärakenteen vedeneristepiki sisältää asbestia

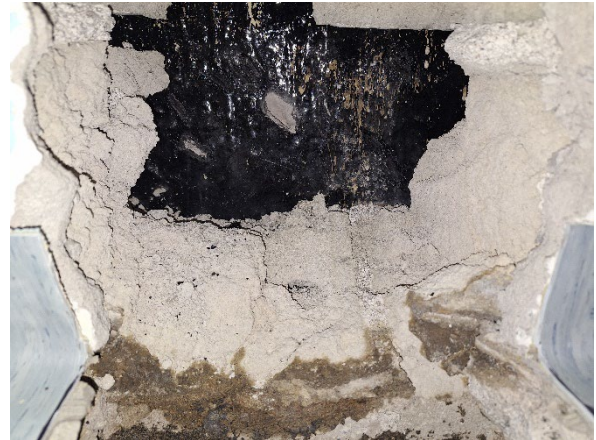
Kuva 10. B ja C osien kellarikerroksen alapohjarakenteen ja maanvaraisen ulkoseinärakenteen vedeneristepiki sisältää asbestia

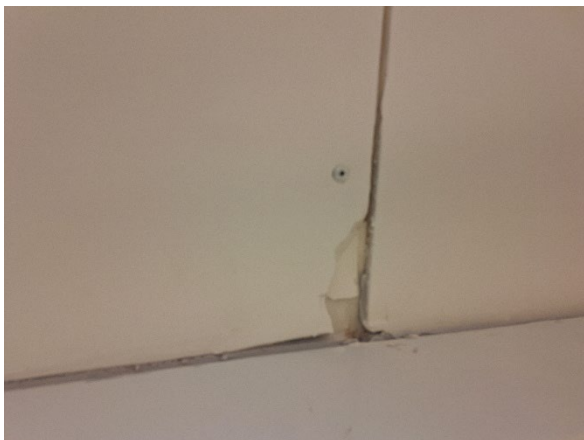
- **Sisätilojen kattojen sisäverhoilujen sekä kotelorakenteiden kuitusementtilevyt sisältävät asbestia (analyysiraportti 35922, näyte 13.)** Asbestipitoisia kuitusementtilevyjä havaittiin näkyviltä osin yhteensä noin 100 m<sup>2</sup>. HUOM! Rakennuksessa on käytetty myös asbestivapaata lujalevyä, jonka määrittäminen silmämääräisesti on haasteellista ja tapauskohtainen lisätutkimus on tarpeellista.
- **A-osan IV konehuone 0099:n sisäverhous/akustolevytys sisältää asbestia (analyysiraportti 35922, näyte 15.)** noin 40m<sup>2</sup>

Kuva 11. B-osan käytävän 1066 sisäkattolevytys sisältää asbestia

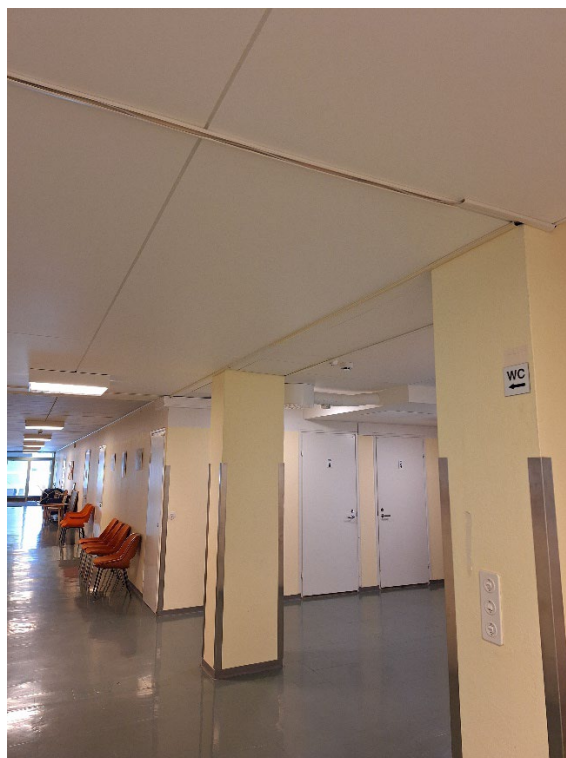
Kuva 12. B-osan käytävän 1066 sisäkattolevytys sisältää asbestia.

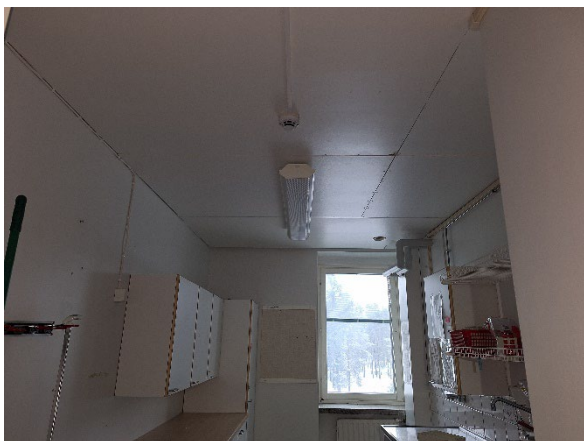
Kuva 13. Asbestipitoisia kuitusementtilevyjä C-osan tilan 4015 katossa.

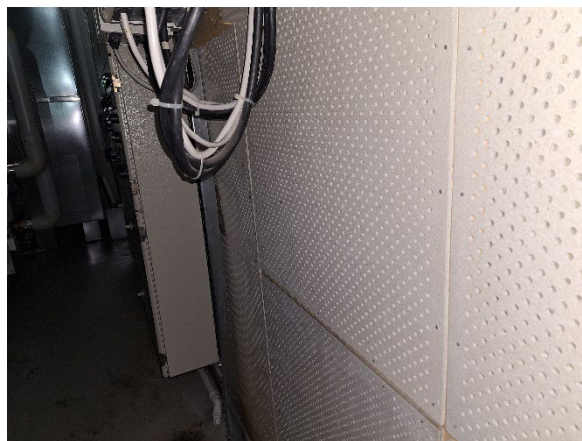
Kuva 14. Asbestipitoisia akustiikka/sisäverhouslevyä A-osan kellarikerroksen IV-huoneen 0099 seinässä..

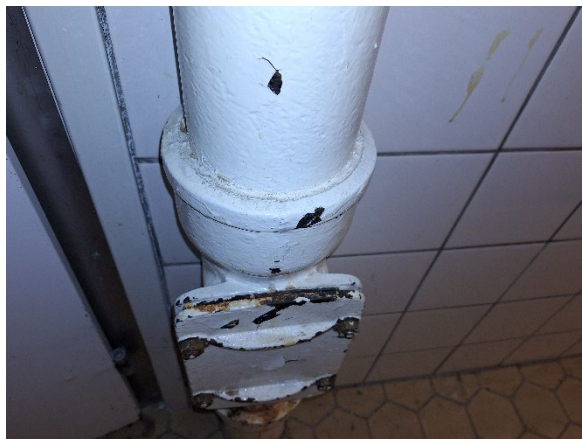
- Valurautaviemärien muhviliitosten tiivisteet sisältävät kokemuseräisen ja kirjallisuuteen perustuvan tiedon perusteella lyijyä. Jäteluokka 17 09 03\*. Määrää ei arvioitu, suurin osa rakenteiden ja hormien sisällä.

Kuva 22. Lyijypitoista tiivistettä kellarikäytävän pystyviemärin valurautaisessa muhviliitoksessa.

**HUOM!** Lyijypitoisen tiivistemateriaalin poistamisessa tulee noudattaa Ratu 82-0382 (PCB:tä ja lyijyä sisältävien saumamassojen purku. Menetelmät) ohjeita.
