21.3.2024

# Sisäilma- ja kosteustekninen kuntotutkimus

Muurolan sairaala

Totontie 9

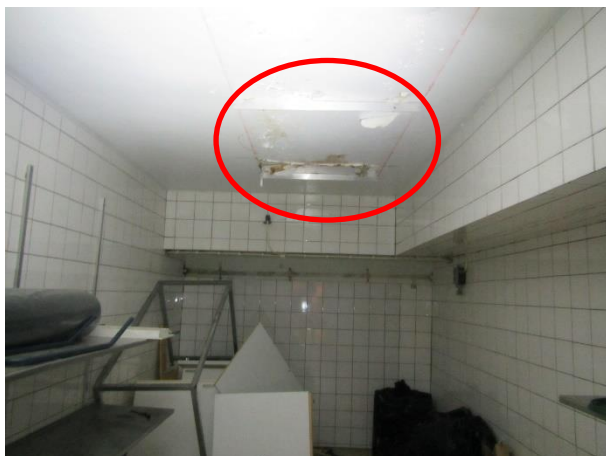
Kuva 5. B-osan kellarin varastotila 077, katossa vaurio.

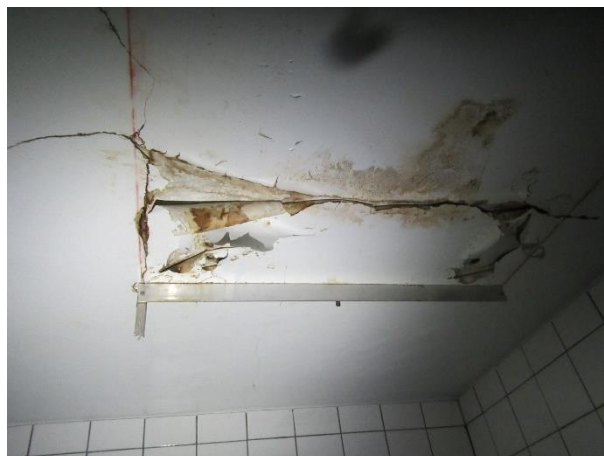
Kuva 6. Lähikuva vauriosta.

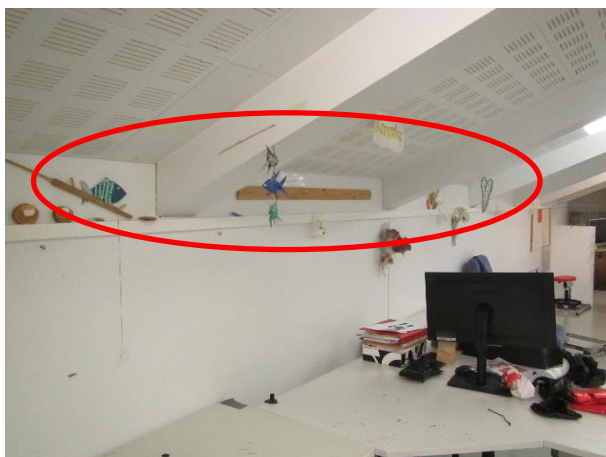
Kuva 7. D-osalla 4.kerrosen monitoimitila. Mikrobeihin viittaavaa hajua ullakotilaan rajoittuvan ulkoseinän kohdalla.

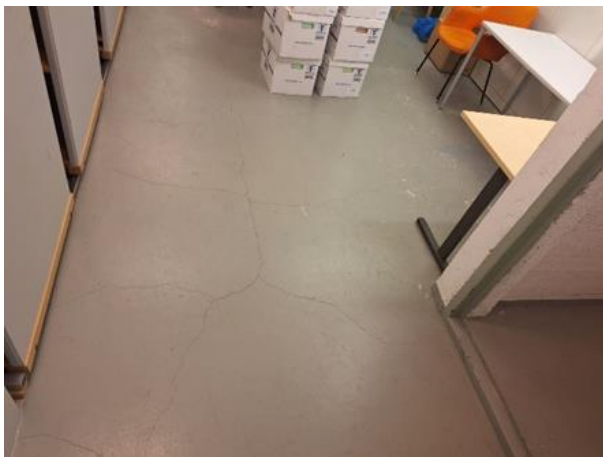
- Potilasarkiston 0095 lattiassa oli laaja-alaisesti halkeamia. Ulkoseinän liittymissä rakoja. Lattia maalipinnalla.

Kuva 8. Arkiston lattiassa halkeamia.

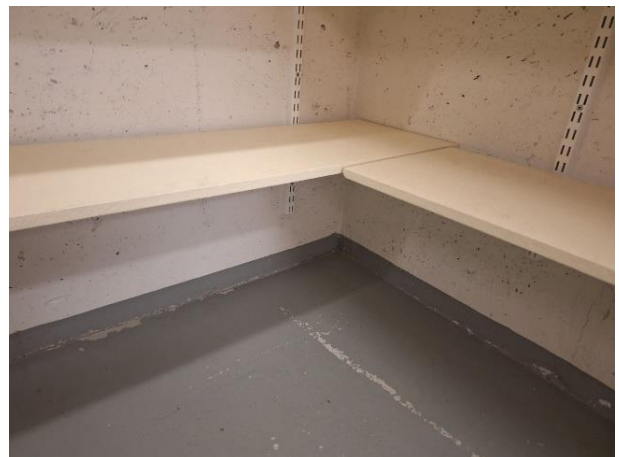
Kuva 9. Ulkoseinän liittymässä rako.

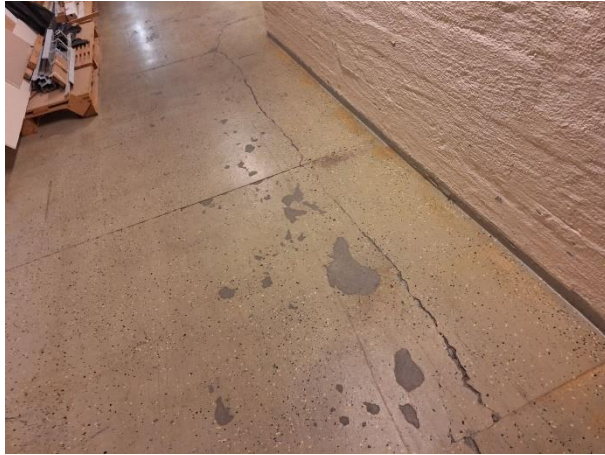
Kuva 10. Lattiassa halkeamia.

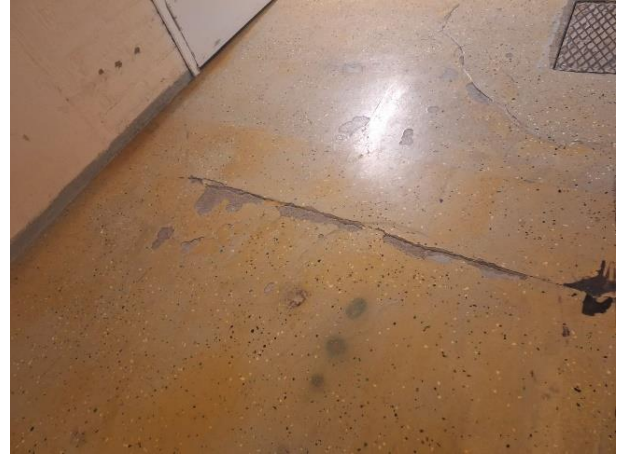
Kuva 11. Lattiassa halkeamia.

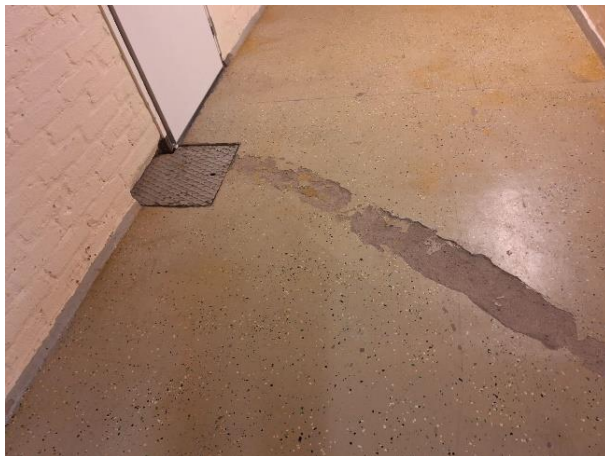
Kuva 12. Pinnoite vaurioitunut. Voi viitata kaivolle menevään roilotukseen.

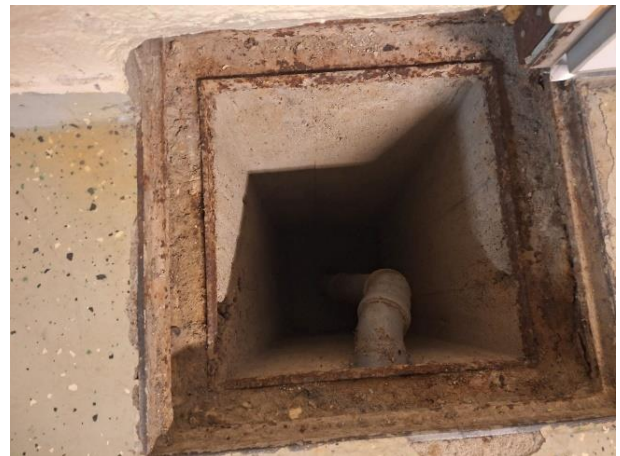
Kuva 13. Kts. kuva 12. Lattialuukku ei ole tiivis.

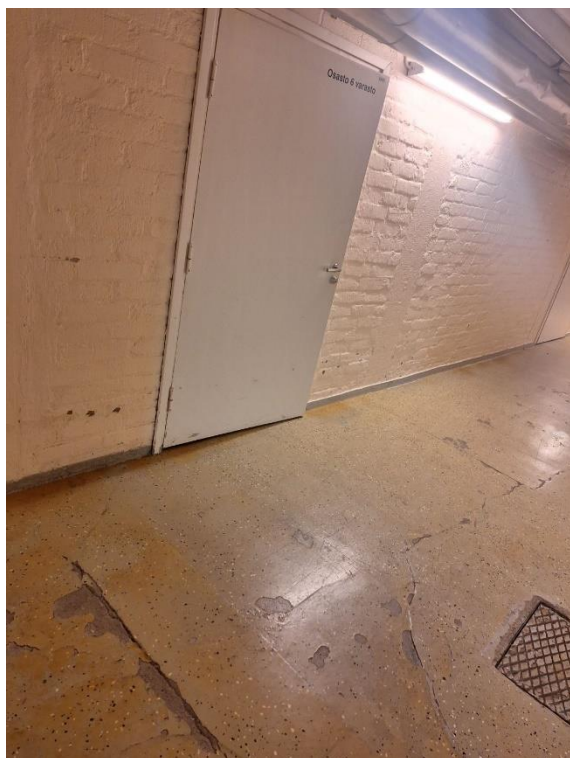
Kuva 14. Lattiassa halkeamia.

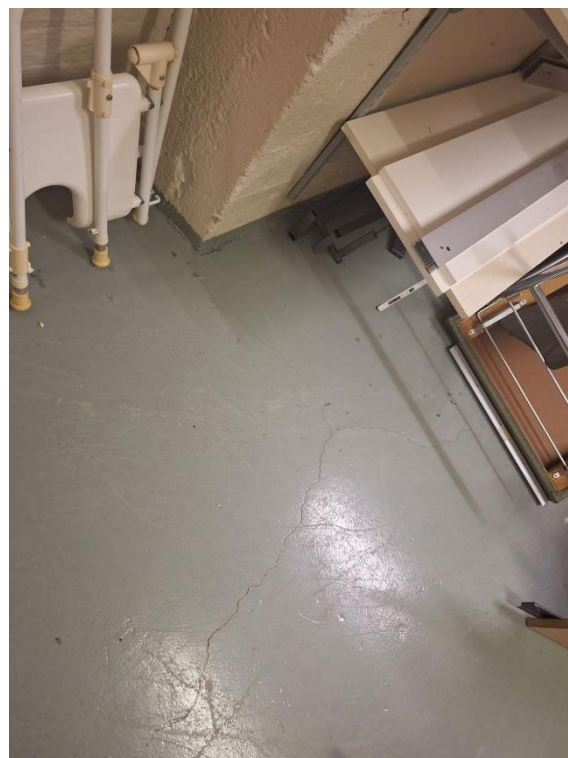
Kuva 15. Tila 050C. Lattiassa halkeamia.

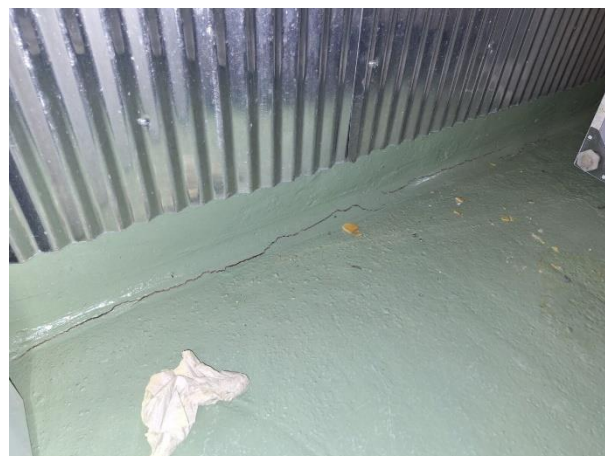
Kuva 17. Kylmätilan lattiassa halkeama.

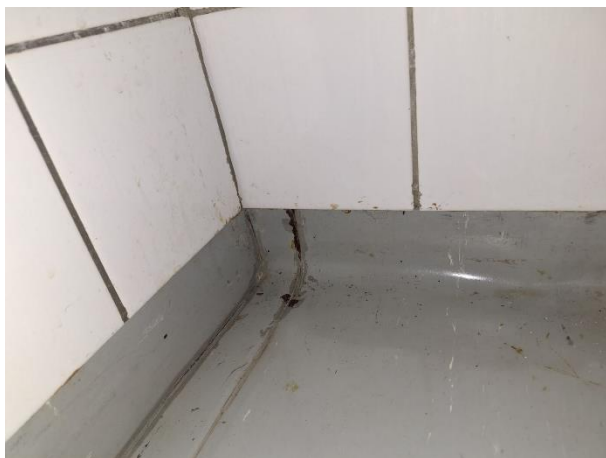
Kuva 18. Muovimaton saumat ratkeilevat, tila 060.

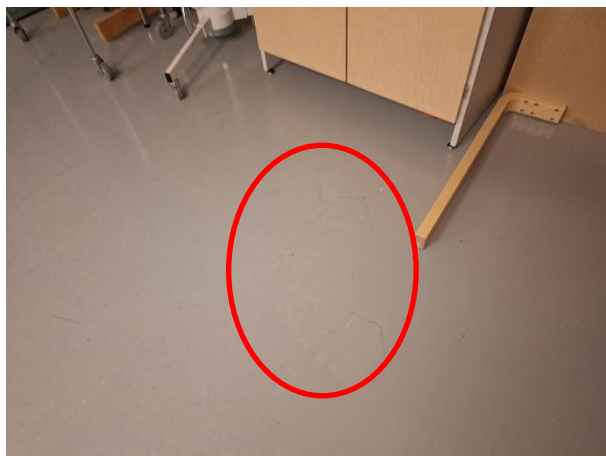
Kuva 20. Tila 010. Muovimatossa kupruja.

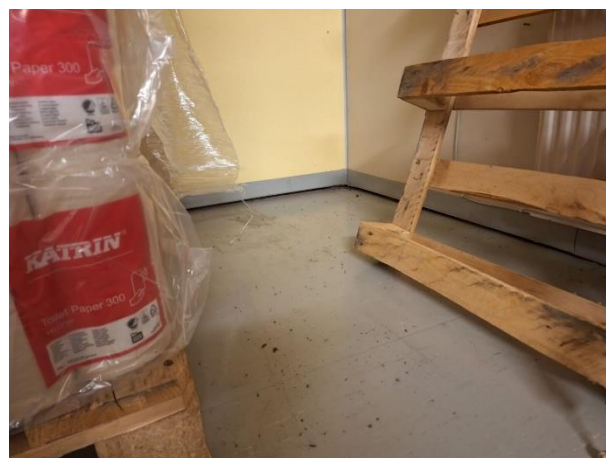
Kuva 23. Lattia on painunut tilassa 041A.

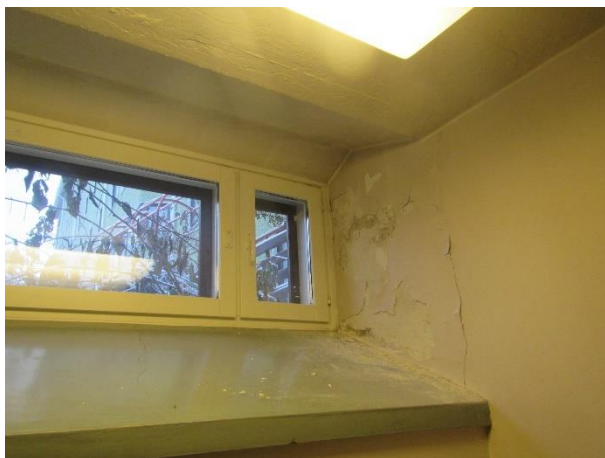
Kuva 42. B-osa, tila 049. Vanha kosteuden aiheuttama vaurio ikkunaliittymässä.

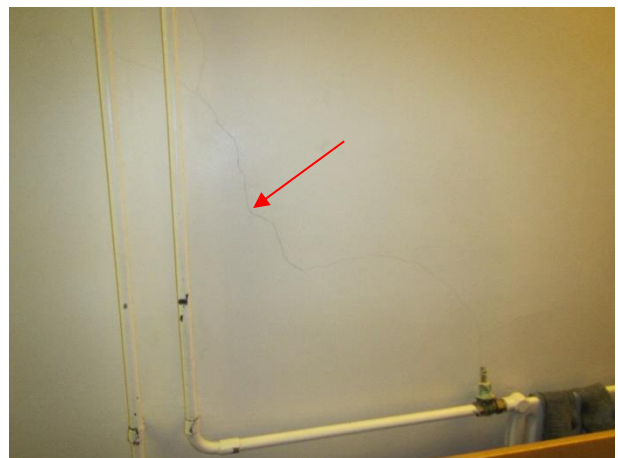
Kuva 43. B-osa, tila 049. Seinärakenteessa halkeama.

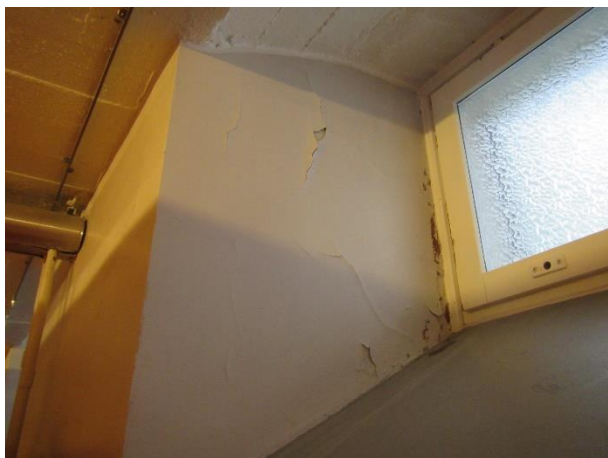
Kuva 44. B-osa, tila 060. Seinän pintakerroksessa lohkeilua.

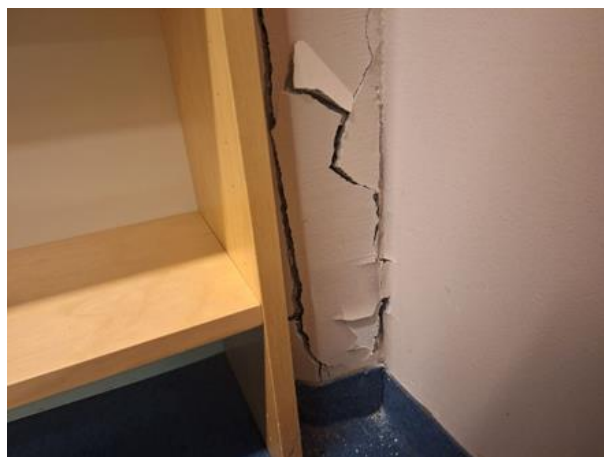
Kuva 47. D-osa, tila 042 kirjasto/lukusali. Pilarirakenteessa halkeama.

D-osalla rakenteiden liikkeet ovat aiheuttaneet vaurioita kantaviin rakenteisiin. Vaurioiden vakavuus on syytä arvioida rakennesuunnittelijan toimesta.

D-osan kellarikerroksessa on pilarirakenteissa halkeamia, joten kantaviin rakenteisiin on syytä kohdistaa tarkastelua rakennesuunnittelijan toimesta.

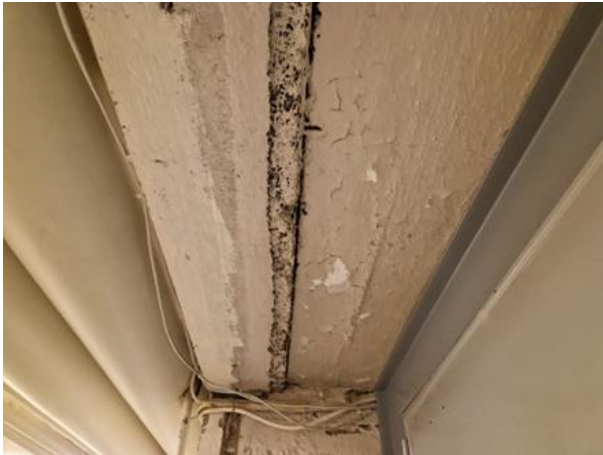
Kuva 48. B-osa, tila 069B. Oviaukossa toja-levy näkyvillä  
→ ilmayhteys eristetilaan.

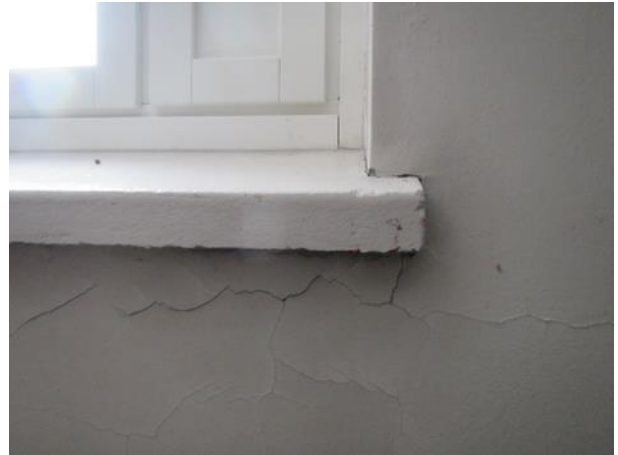
Kuva 49. D-osa, tila 041A. Ulkoseinärakenteessa halkeamia,  
ilmavuotoa rakenteesta.

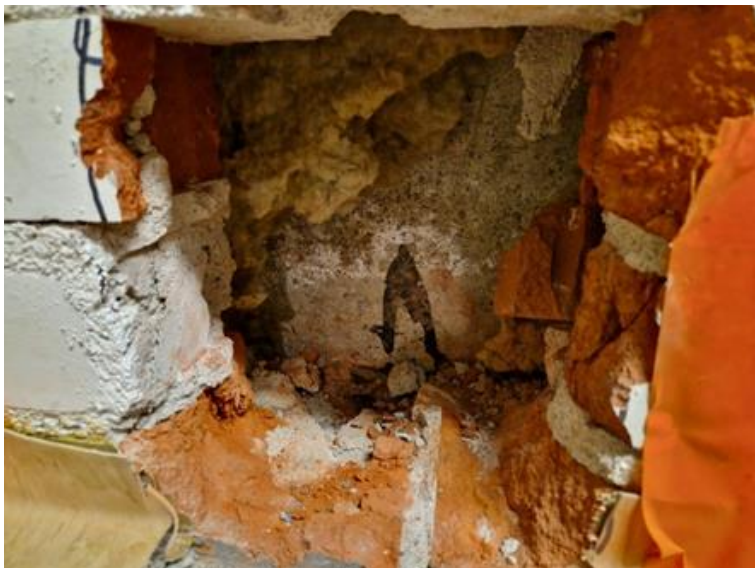
Kuva 50.

- Avaus ulkoseinän alaosalle.
- Tiilen alla on pikisively kosteuskatkona. Sively ei jatku maanvastaiseen ulkoseinärakenteeseen.
- Betonirakenteen pintakosteuden vertailuarvo viittaa kosteaan rakenteeseen.
- Pikisivelystä otettiin asbesti- ja PAH-näytteet. Pikisively ei sisällä asbestia ja PAH-yhdistepitoisuus alittaa Vna 978/2021 pitoisuusrajan.
- Mineraalivillasta otettiin materiaalinäyte M1. Mikrobianalyysin tulos epäily mikrobikasvustosta.

RA12. Rakenteessa ei ole kosteuseristystä.

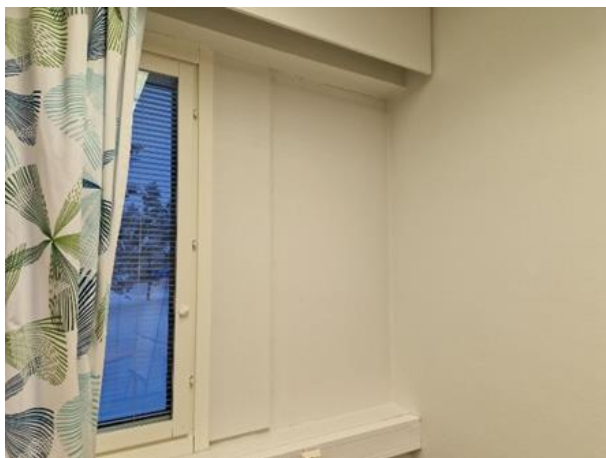
Kuva 63. A-osalla ikkunaliittymissä levyrakenteita.

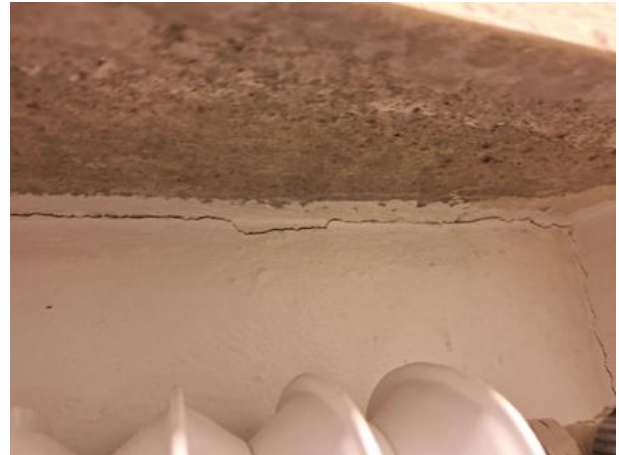
Kuva 68. D-osalla patterisyyvennyksissä halkeamia.

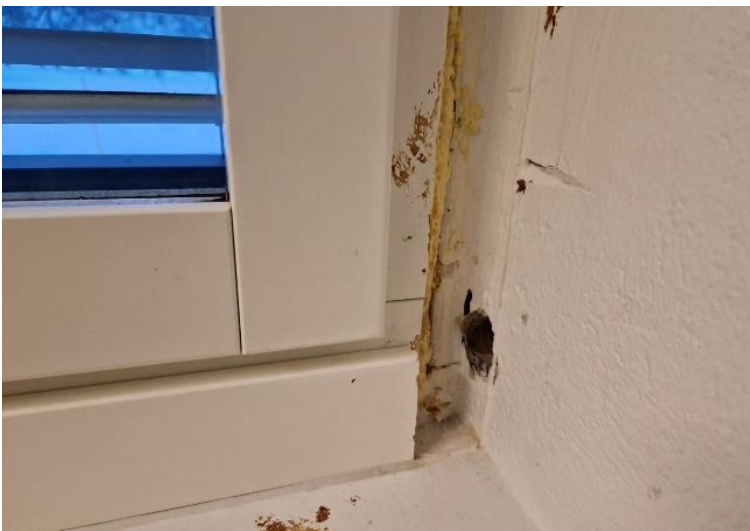
Kuva 71.

- Vanha ikkunakarmi pakoillaan. Karmin ja ulkoseinärakenteen liittymässä ei tilkettä. Voimakas ilmavirtaus rakenteesta päin. Ikkunaliittymän tiiveys on massan varassa, ei kaikilta osin yhtenäinen.
- Peitelista tiivistetty ulkoseinärakenteeseen, ei kuitenkaan karmirakenteeseen.
- Vanhan ja uuden karmin välissä polyuretaanivaahtoa.
- Ikkunan karmirakenteen puu kovaa, ei silmämääräisesti vaurioita.

RA26, tila V118 ikkunaliittymä.

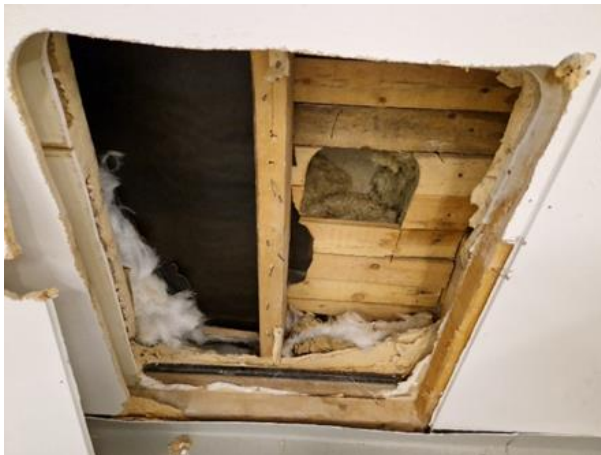
Kuva 98. RA56.

- Avauskohdalla voimakas mikrobeihin viittaava haju.
- Puurakenteissa kosteusjälkiä.
- Lasivillaeristeen alapuolella yläpohjarakenteessa sahanpurueristettä.
- Minerit-levyä ei rikottu, sisältää asbestia.

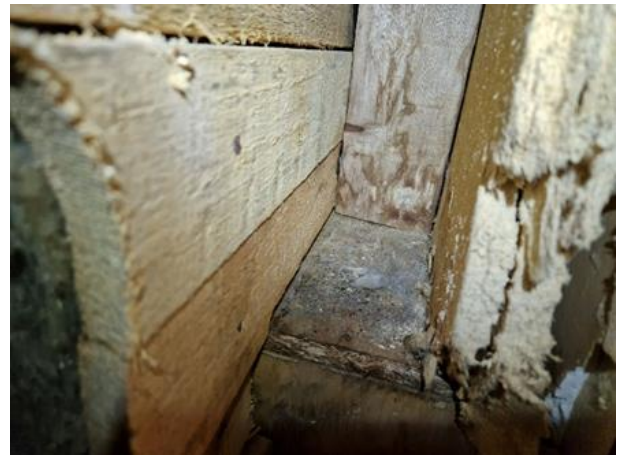
Kuva 99. Kosteusjälkiä puurakenteissa.

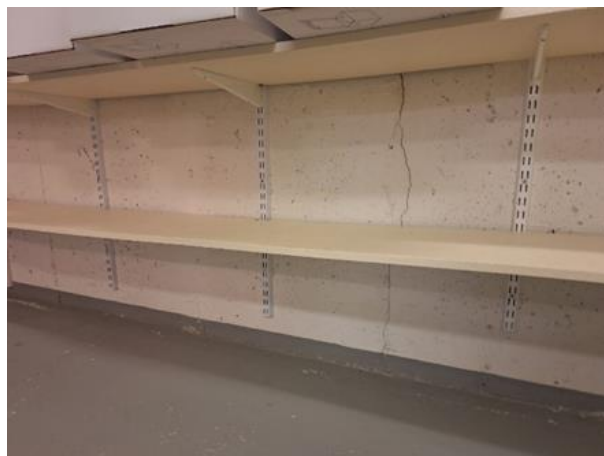
Kuva 101. B A-osan kellarikerroksessa väliseinärakenteessa halkeama.

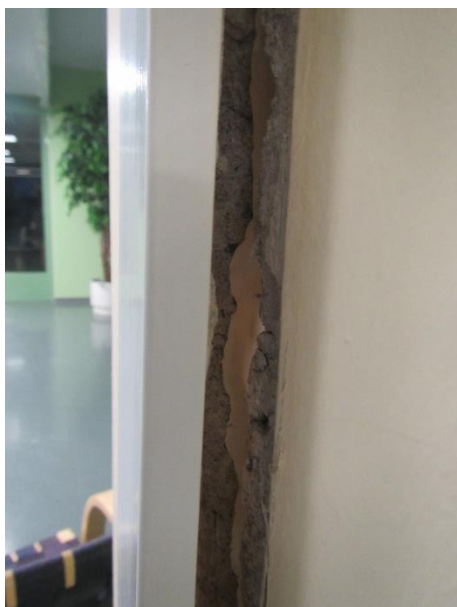
Kuva 102. A- ja B-osien rajalla väliseinärakenteessa massatiivistys.

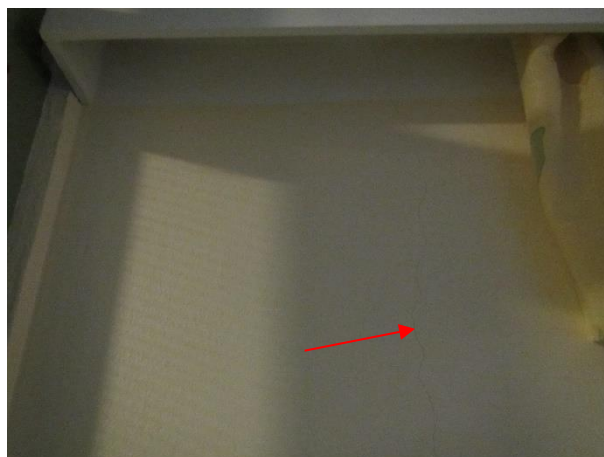
Kuva 103. B- ja C-osien rajalla halkeama.

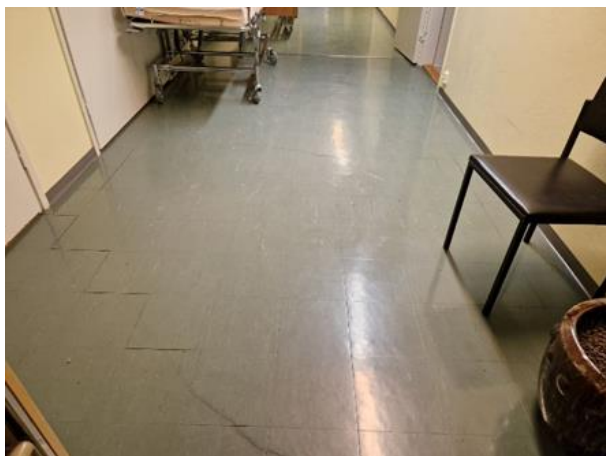
Kuva 109. A-osalla välipohjarakenteessa halkeamia. Tila 1120.

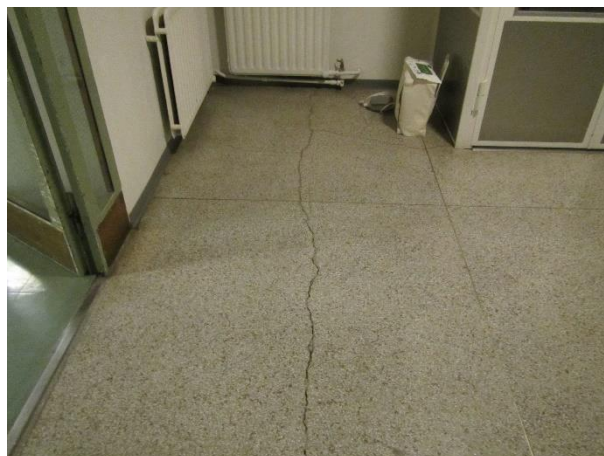
C-osalla 1. kerroksen porrastilan välipohjarakenteessa halkeamia

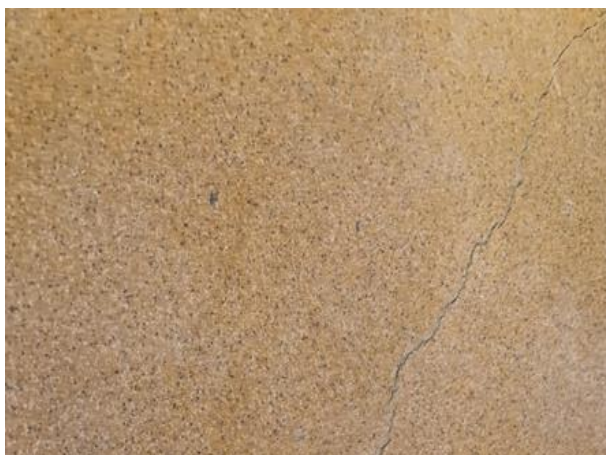
Kuva 110. B-osan keittiö. Massapinnoitteessa halkeama.

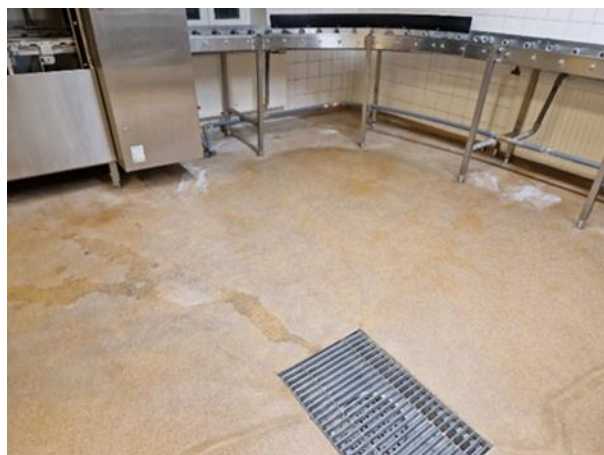
Kuva 111. B-osan keittiössä massapinnoite, monin paikoin halkeamia paikkakorjattu.

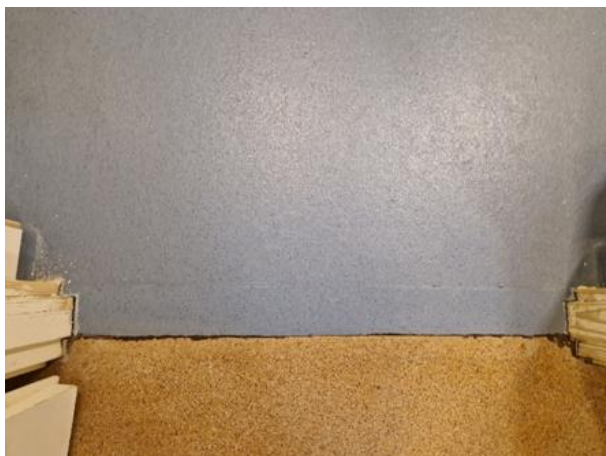
Kuva 112. C-osan 3. kerroksen puku- ja pesuhuonetilojen lattiapinnoitteiden rajapinnan tiiveys epävarma.

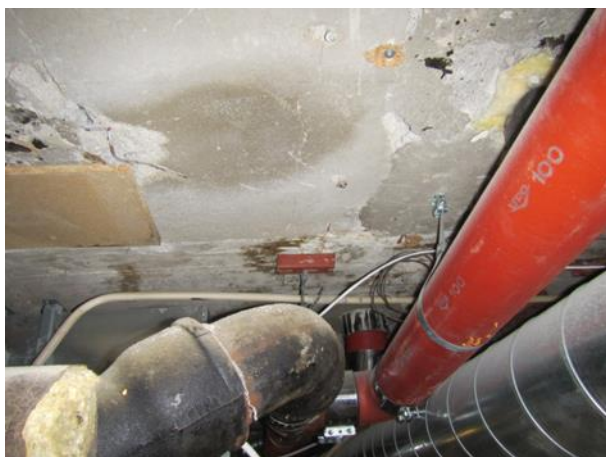
Kuva 114. B-osalla keittiötilan alapuolella vanhoja kosteusjälkiä.

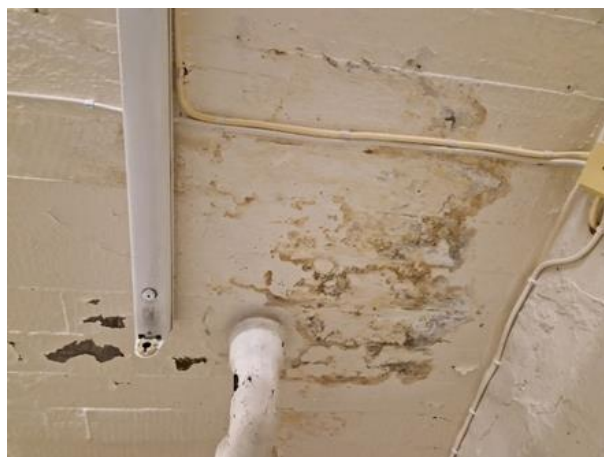
Kuva 115. B-osan tila 056A. Kosteusjälkiä välipohjarakenteessa.

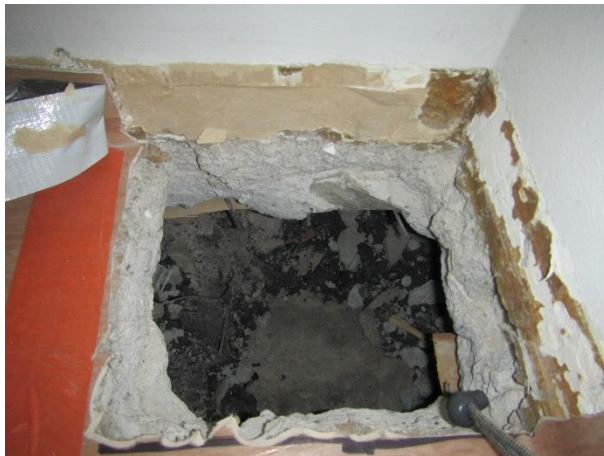
Kuva 129. Rakenneavaus RA62.

- Avaus väliseinän vierustalle.
- Avauskohdalla seinän ja lattian liitos tiivis.
- Avauskohdalla ei poikkeavaa hajua.
- Muottipuussa on kosteusjälkiä ja tummentumia.
- Alalaatassa havaittavissa pieni halkeama.
- Muottipuusta otettiin materiaalinäyte M9. Mikrobianalyysin tulos ei kasvustoa.

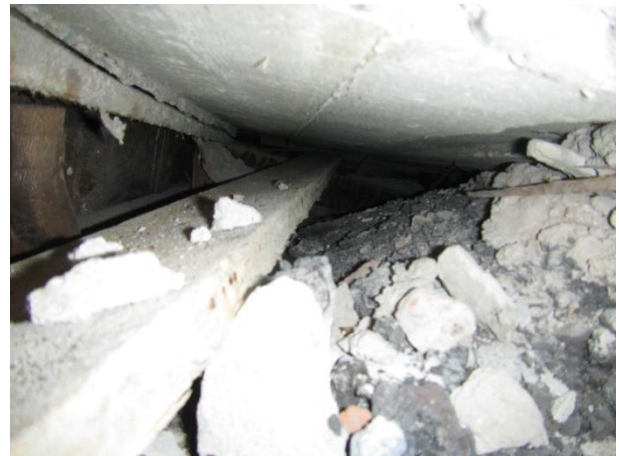
Kuva 130. Muottipuussa kosteusjälkiä ja tummentumia.

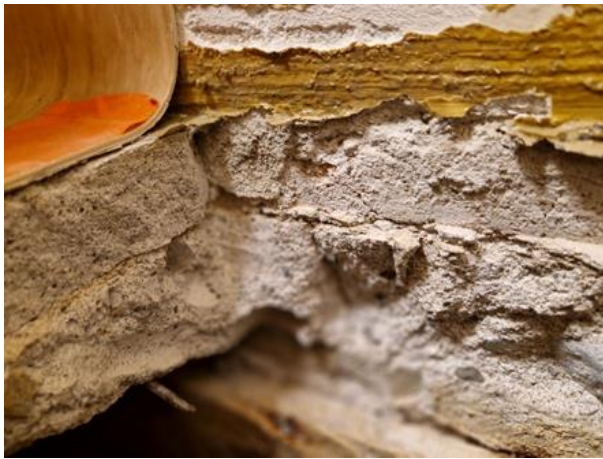
- Väliseinät lähtevät pintalaatan päältä
- Pintalaatta rajautuu ulkoseinärakenteeseen, runkovalu jatkuu ulkoseinärakenteeseen.
- Muottipuussa on kosteusjälkiä ja lahoa.
- Muottipuusta otettiin materiaalinäyte M10. Mikrobianalyysin tulos oli ei kasvustoa.

Kuva 131. Rakenneavaus RA63. Rakenne tiivis.

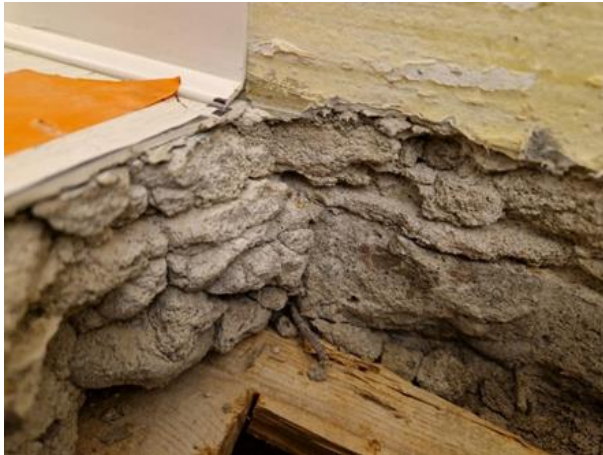
- Muottipuussa kosteusjälkiä.
- Täyttötilassa oli jonkin verran rakennusjätettä.
- Muottilaudasta otettiin materiaalinäyte M16. Mikrobianalyysin tulos oli selvä mikrobikasvusto.

Kuva 137. Rakenneavaus RA68. Liittymä tiivis.

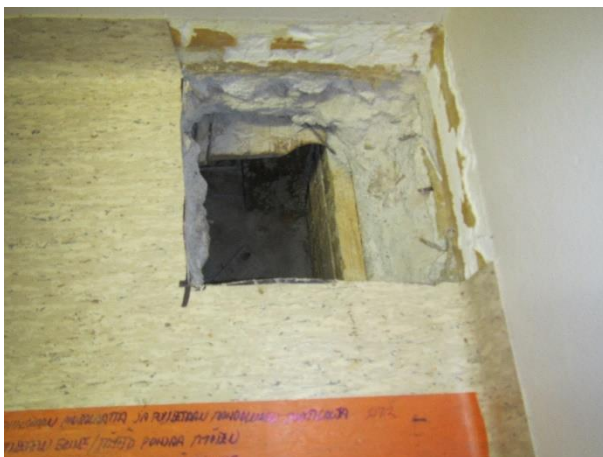
Kuva 139. Rakenneavaus RA69.

- Avaus ulko- ja väliseinien vierustalle.
- Täyttötilassa kutterilastua siellä täällä.
- Muottipuussa vanhoja kosteusjälkiä. Kosteus havaintohetkellä 5 p-%, kuivaa.
- Muottilaudasta otettiin materiaalinäyte M15. Mikrobianalyysin tulos oli selvä mikrobikasvusto.

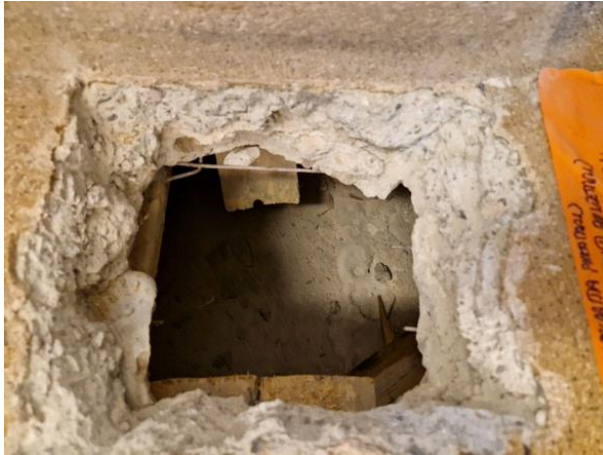
Kuva 143. Rakenneavaus RA71.

- Muottipuu tummunutta. Kosteus 7 p-%.
- Muottipuusta otettiin materiaalinäyte M18. Mikrobianalyysin tulos oli ei kasvustoa.

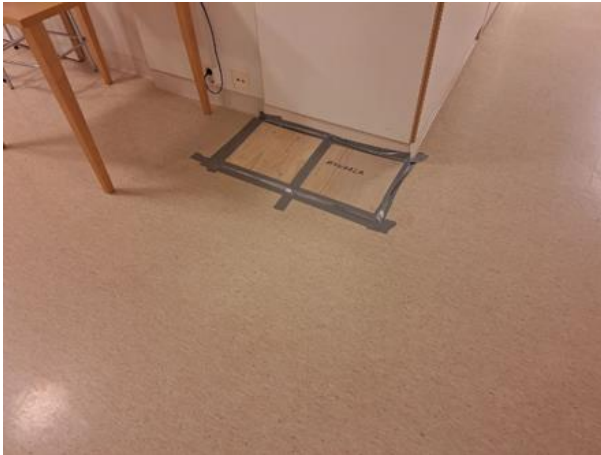
Kuva 145. Rakenneavaus RA72.

- Avaus tehtiin teräsbetonipilarin vierelle.
- Rakenneliittymä tiivis.
- Ei poikkeavaa hajua
- Muottipuussa on vanhoja kosteusjälkiä ja tummentumia.
- Muottipuusta otettiin materiaalinäyte M31. Mikrobianalyysin tulos oli ei kasvustoa.

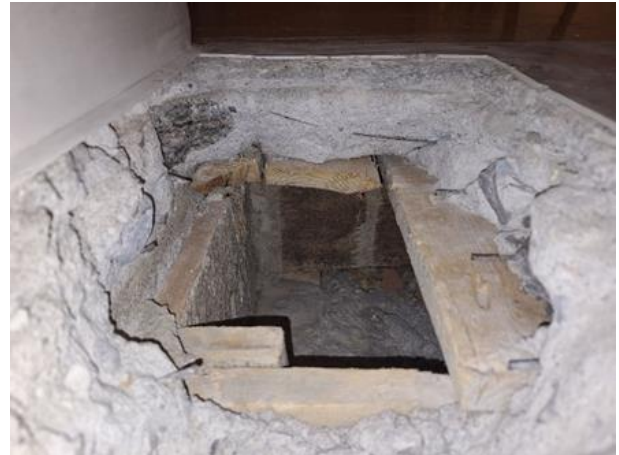
Kuva 146. Muottilaudoituksessa tummentumia ja vanhoja kosteusjälkiä.

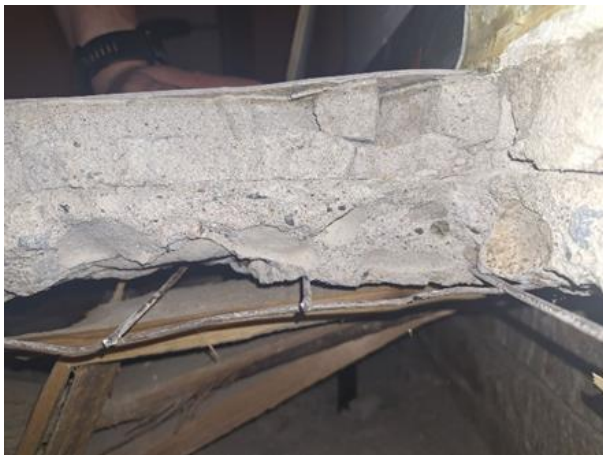
Kuva 147. Rakenneavaus RA72.

- Avaus tehtiin ulkoseinän vierelle
- Ei poikkeavaa hajua
- Muottipuussa on vanhoja kosteusjälkiä ja jonkin verran tummentumia.
- Muottipuusta otettiin materiaalinäyte M28. Mikrobianalyysin tulos oli ei kasvustoa.

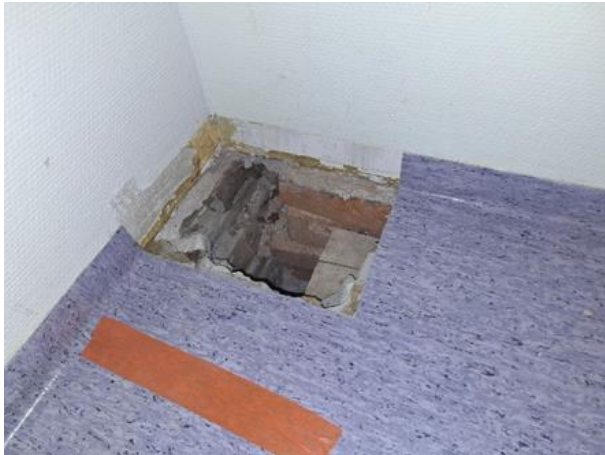
Kuva 151. Rakenneavaus RA74.

- Avaus tehtiin väliseinän/hormirakenteen vierelle, liittymä tiivis.
- Avauskohdalla välitilasta mahdollinen ilmayhteys hormirakenteeseen
- Muottipuussa on vanhoja kosteusjälkiä ja jonkin verran tummentumia.
- Muottipuusta otettiin materiaalinäyte M33. Mikrobianalyysin tulos oli selvä mikrobikasvusto.

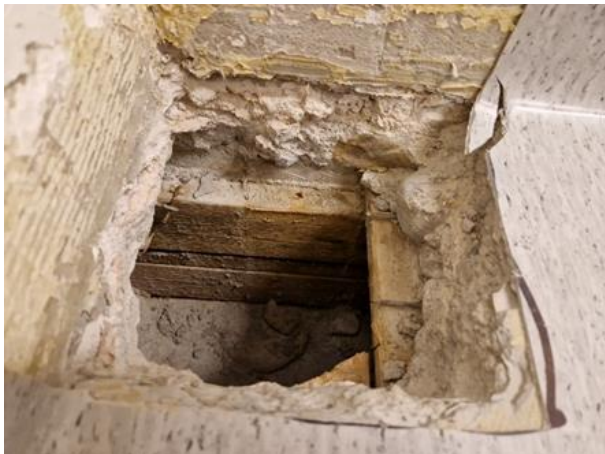
Kuva 153. Rakenneavaus RA74.

- Avaus tehtiin ulkoseinän vierelle, liittymä tiivis.
- Pintabetonin vahvuus avauksista RA7, RA73 ja RA74 poiketen 40 mm ja kotelon korkeus 240 mm.
- Muottipuussa on vanhoja kosteusjälkiä ja jonkin verran tummentumia.
- Puun kosteus 6,5 p-%.
- Muottipuusta otettiin materiaalinäyte M35. Mikrobianalyysin tulos oli ei kasvustoa.

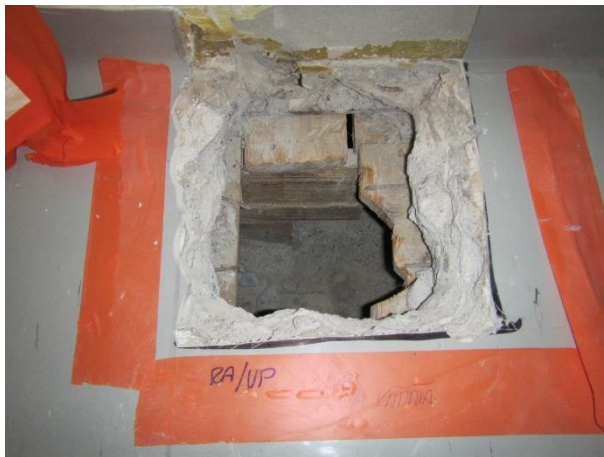
Kuva 155. Rakenneavaus RA76.

- Avaus tehtiin väliseinän vierelle, liittymä tiivis.
- Muottipuussa on vanhoja kosteusjälkiä ja jonkin verran tummentumia.
- Muottipuusta otettiin materiaalinäyte M34. Mikrobianalyysin tulos oli ei kasvustoa.

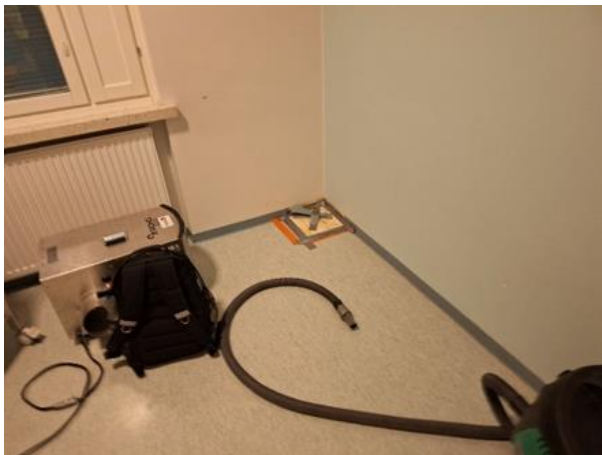
Kuva 157. Rakenneavaus RA72.

- Avaus tehtiin ulkoseinän vierelle.
- Rakenneliittymä tiivis.
- Ei poikkeavaa hajua.
- Muottipuussa on vanhoja kosteusjälkiä ja tummentumia.
- Muottipuusta otettiin materiaalinäyte M30. Mikrobianalyysin tulos oli ei kasvustoa.

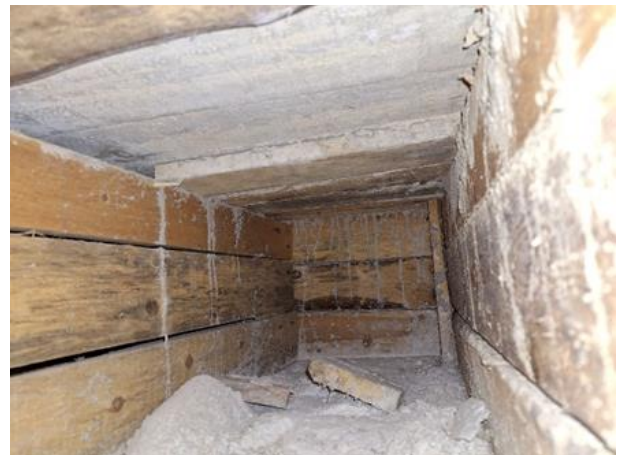
Kuva 158. Muottilaudoituksessa tummentumia ja vanhoja kosteusjälkiä.

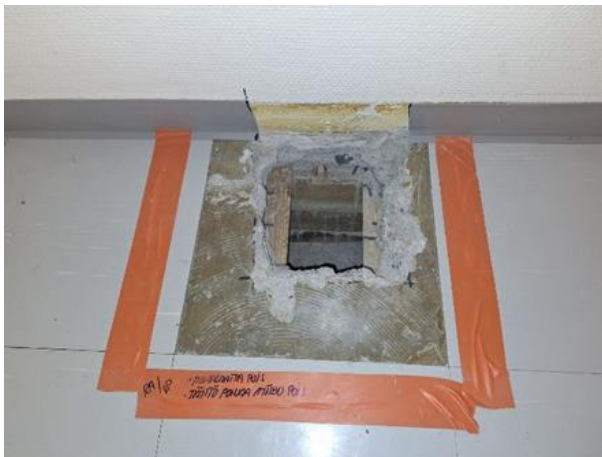
Kuva 159. Rakenneavaus RA79.

- Avaus tehtiin väliseinän vierelle.
- Rakenneliittymä tiivis.
- Ei poikkeavaa hajua
- Muottipuussa on vanhoja kosteusjälkiä ja tummentumia.
- Muottipuusta otettiin materiaalinäyte M32. Mikrobianalyysin tulos oli ei kasvustoa.

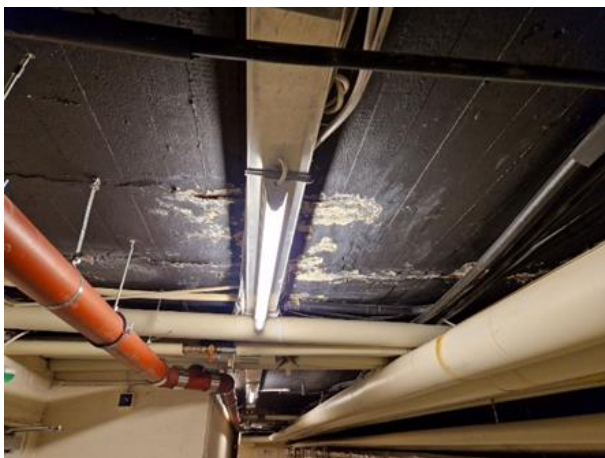
Kuva 163. B-osan kellarikerroksessa kansirakennetta. Alapinnassa vaurioita.

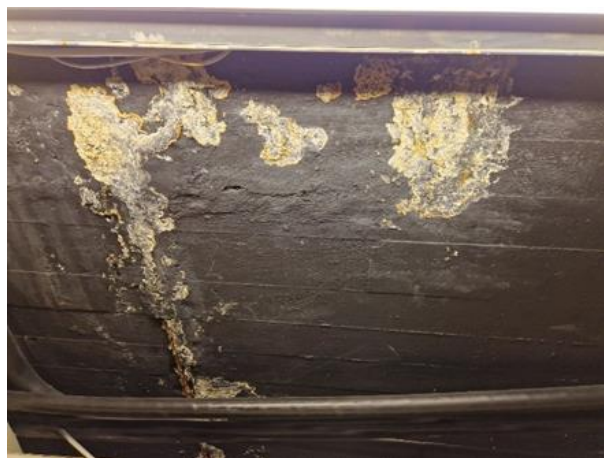
Kuva 164. Ruostunutta raudoitusta.

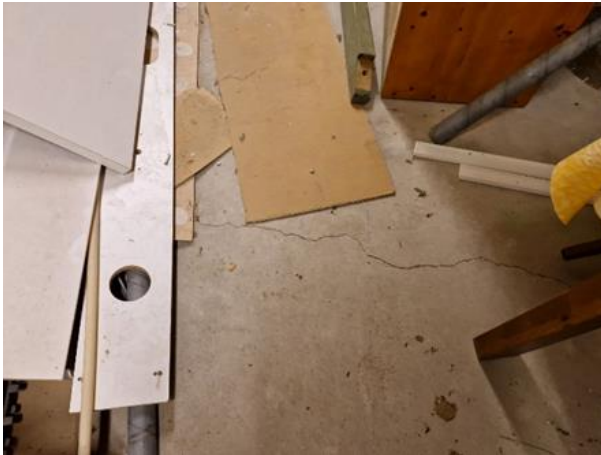
- Palopermantorakenteessa halkeama.
- Avauskohdalla ei poikkeavaa hajua.
- Puru kirkasta.
- Toja-levystä otettiin materiaalinäyte M23 ja purueristeestä M24. Mikrobianalyysin tulos toja-levyn osalta oli selvä mikrokasvusto ja purun osalta ei mikrobikasvustoa.

Kuva 174. Palopermannossa halkeama.
