18.12.2023

# Putkistojen kuntotutkimus

Murolan sairaala

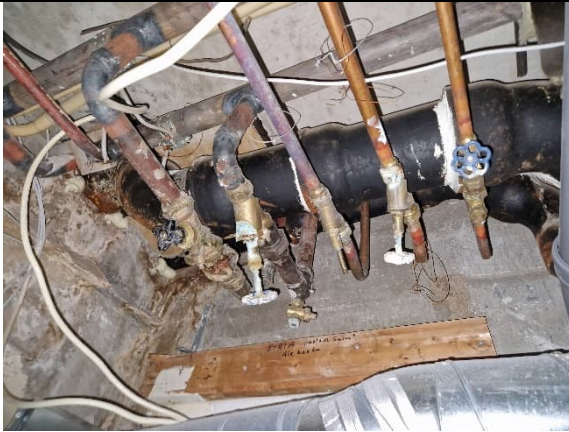
Kuva 1. Lämpöjohto- sekä käyttövesiventtiileitä joissa sinkkikatoa.

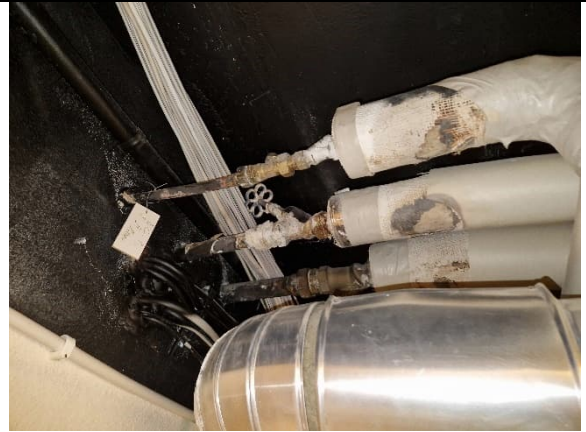
Kuva 2. Putkieristeet rikkoontuneet, eristeissä mahdollisesti asbestia.

- Havaittiin rikkonaisia putkieristeitä, jotka sisältävät todennäköisesti asbestia. Suositellaan tehtävän asbesti- ja haitta-ainekartoitus.

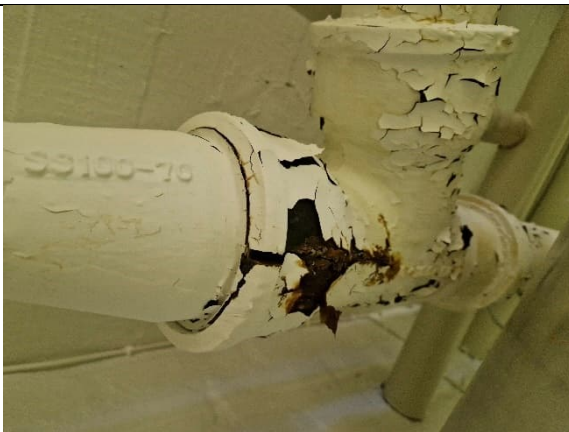
Kuva 3. Valurautaviemäri haljennut, vastaavia havaintoja useita.

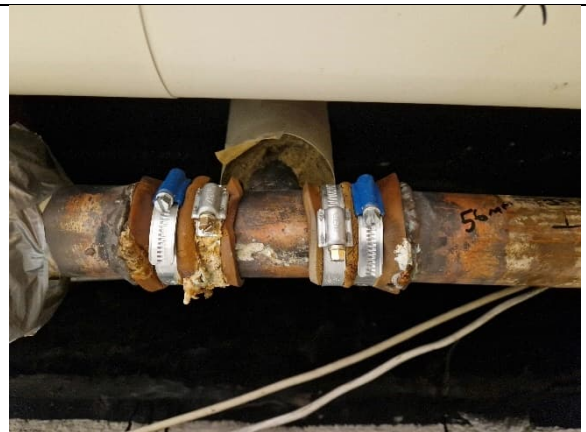
Kuva 4. Lämpimään käyttövesiputkeen tehty kumipaikkaus.

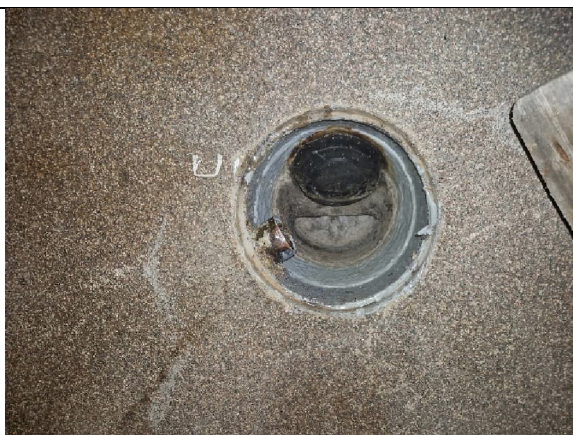
Kuva 5. Pinnoitettu lattiakaivo.

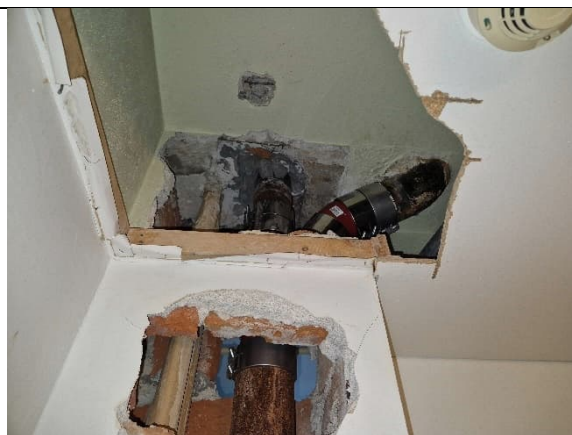
Kuva 6. Osin korjattua valurautaviemäriä.

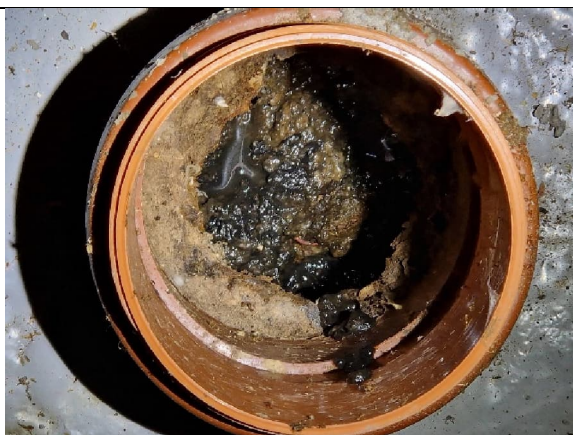
Kuva 7. Jätevesiviemärissä runsasta kertymää.

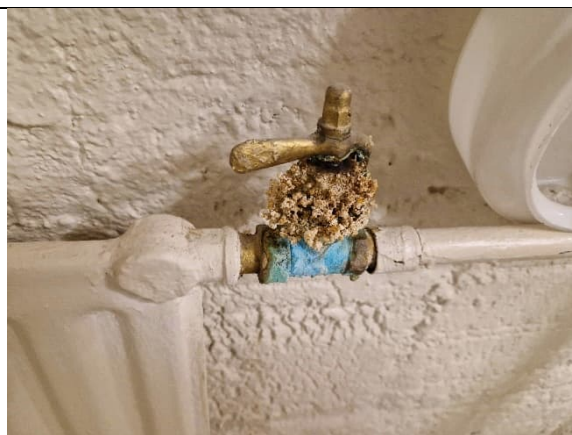
Kuva 8. Patterin käsisäästöventtiili. Voimakasta sinkkika-toa.

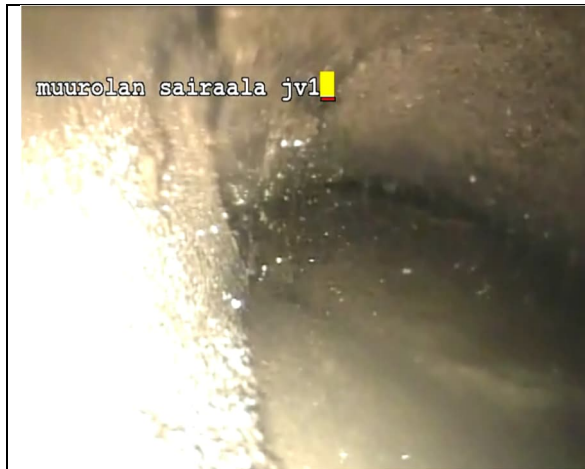
Kuva 9. JV1 osuudella painuma 100%.

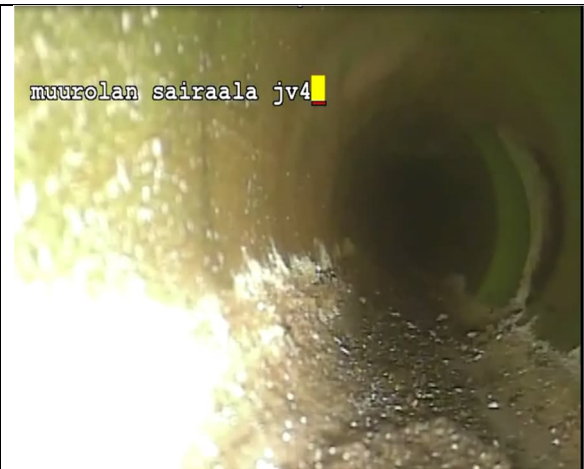
Kuva 10. Sukitetulla osuudella pinnoittamaton haara.

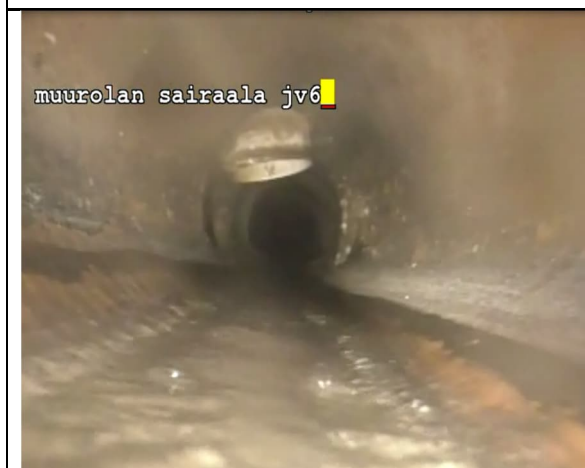
Kuva 11. Asennusvirhe jätevesiviemärissä.

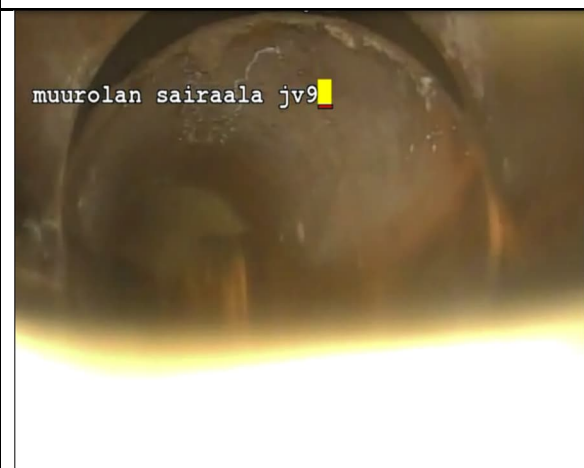
Kuva 12. Muoviviemärin liitos irti.

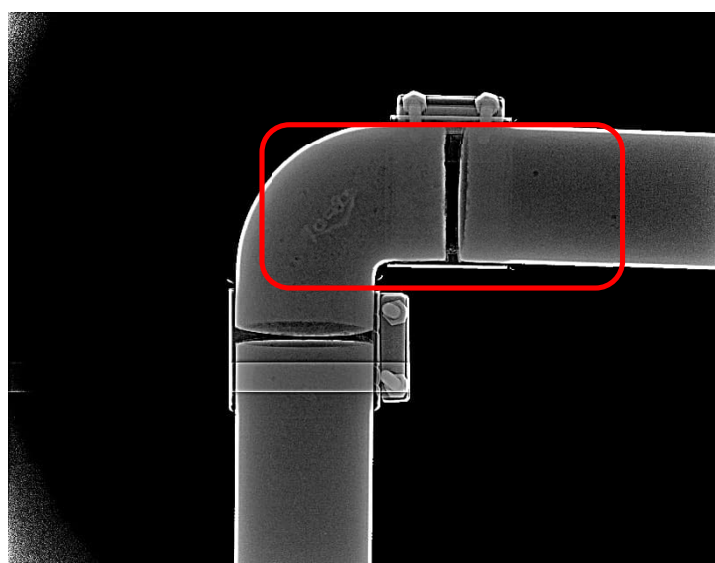
| | <p>RTG kuvaus 1</p> <p>Putki: JV DN70, valurauta</p> <p>Alkup. seinämävahvuus: 5,0 mm</p> <p>Sijainti: Kts tutkimuspaikkakuva</p> <p>Havainnot: Pistekorroosiota</p> <p>Kuntoluokka: <b>KL4</b></p> |

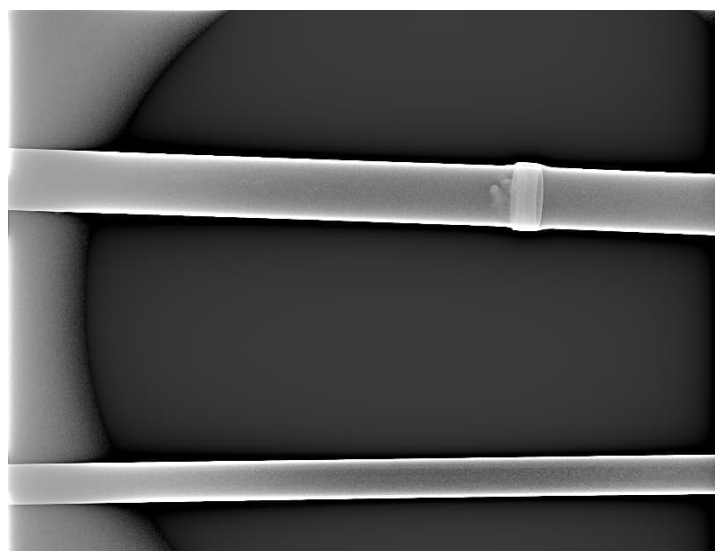
| | <p>RTG kuvaus 2</p> <p>Putki: LV 28 mm / LVK 18 mm, kupari</p> <p>Alkup. seinämävahvuus: 1,2/1,0 mm</p> <p>Sijainti: Kts tutkimuspaikkakuva</p> <p>Havainnot: Orastavaa pistekorroosiota LV sekä LVK putkessa</p> <p>Kuntoluokka: <b>KL4</b></p> |

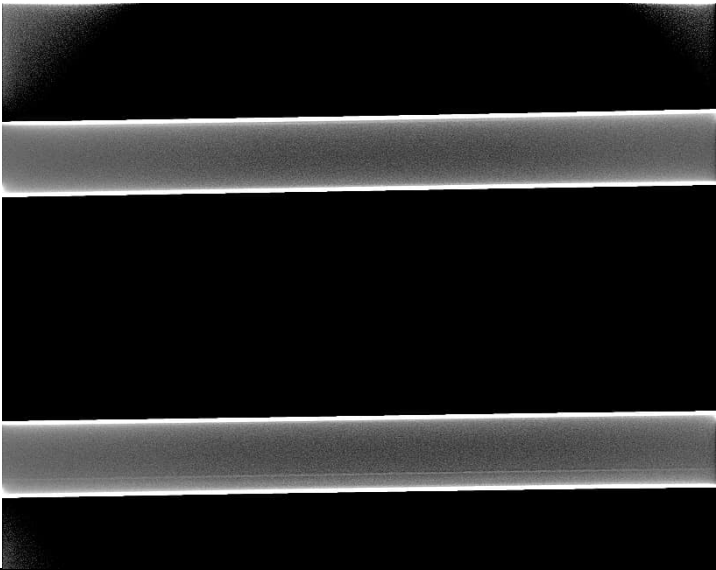
| | <p>RTG kuvaus 3</p> <p>Putki: LJ DN32, teräs</p> <p>Alkup. seinämävahvuus: 2,6 mm</p> <p>Sijainti: Kts tutkimuspaikkakuva</p> <p>Havainnot: Ei huomattavaa korroosiota</p> <p>Kuntoluokka: KL 5</p> |

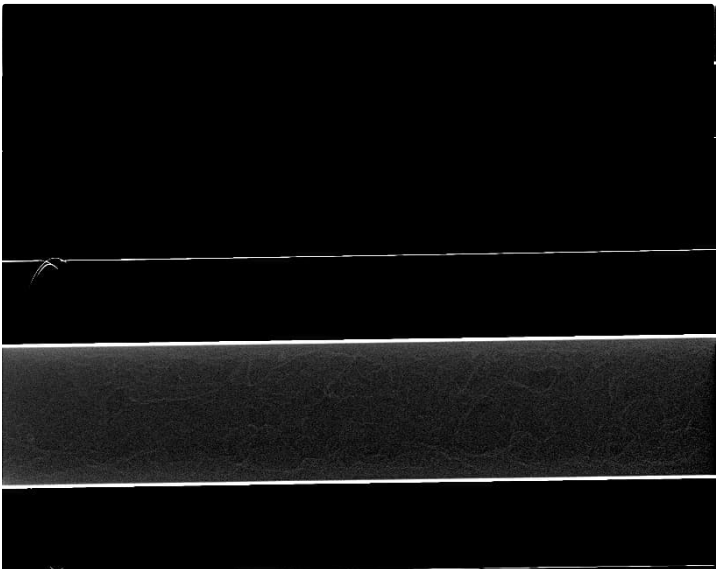
| | <p>RTG kuvaus 4</p> <p>Putki: KV DN65, sinkitty teräs</p> <p>Alkup. seinämävahvuus: 3,65 mm</p> <p>Sijainti: Kts tutkimuspaikkakuva</p> <p>Havainnot: Korroosiota ja sakkaa</p> <p>Kuntoluokka: KL4-KL3</p> |

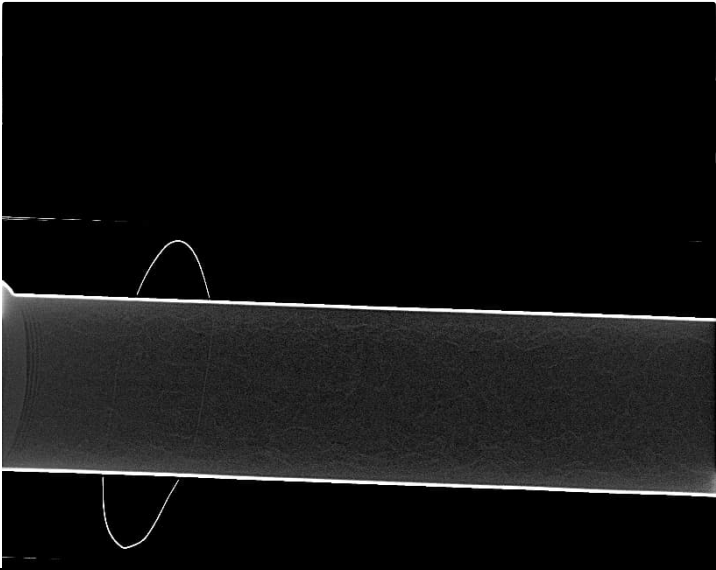
| | <p>RTG kuvaus 5</p> <p>Putki: KV DN80, sinkitty teräs</p> <p>Alkup. seinämävahvuus: 4,05 mm</p> <p>Sijainti: Kts tutkimuspaikkakuva</p> <p>Havainnot: Sakkaa sekä ohenemaa putkessa.</p> <p>Kuntoluokka: KL5-<b>KL4</b></p> |

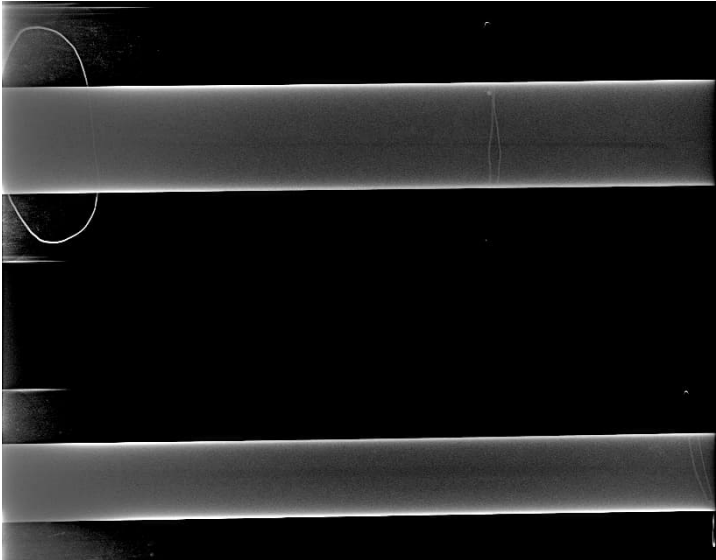
| | <p>RTG kuvaus 6</p> <p>Putki: LV 54 mm / LVK 35 mm, kupari</p> <p>Alkup. seinämävahvuus: 1,5 / 1,5 mm</p> <p>Sijainti: Kts tutkimuspaikkakuva</p> <p>Havainnot: Ei korroosiota</p> <p>Kuntoluokka: KL5</p> |

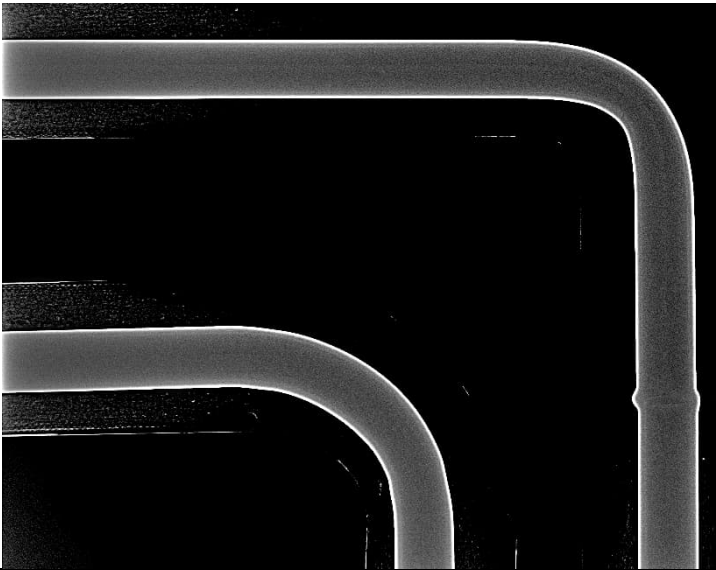
| | <p>RTG kuvaus 7</p> <p>Putki: LJ DN40, teräs</p> <p>Alkup. seinämävahvuus: 2,6 mm</p> <p>Sijainti: Kts tutkimuspaikkakuva</p> <p>Havainnot: Ei huomattavaa korroosiota</p> <p>Kuntoluokka: KL5</p> |

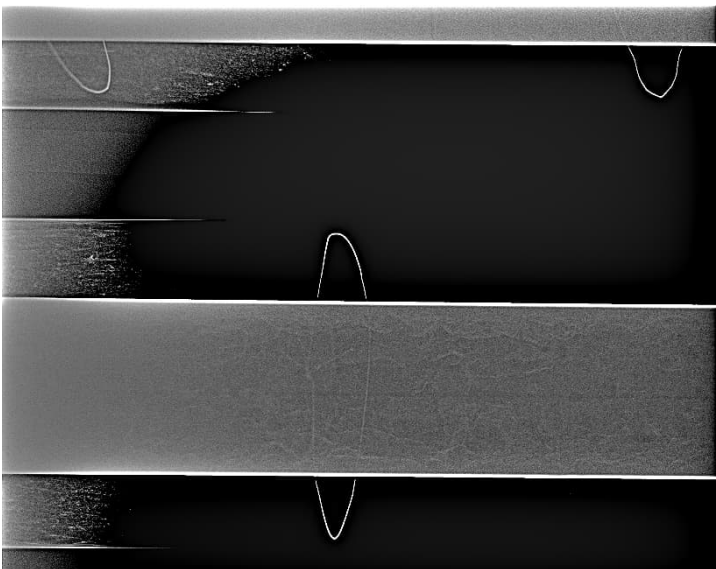
| | <p>RTG kuvaus 8</p> <p>Putki: KV DN80, sinkitty teräs</p> <p>Alkup. seinämävahvuus: 4,05 mm</p> <p>Sijainti: Kts tutkimuspaikkakuva</p> <p>Havainnot: Sakkaa, ohenemaa putkessa</p> <p>Kuntoluokka: KL4</p> |

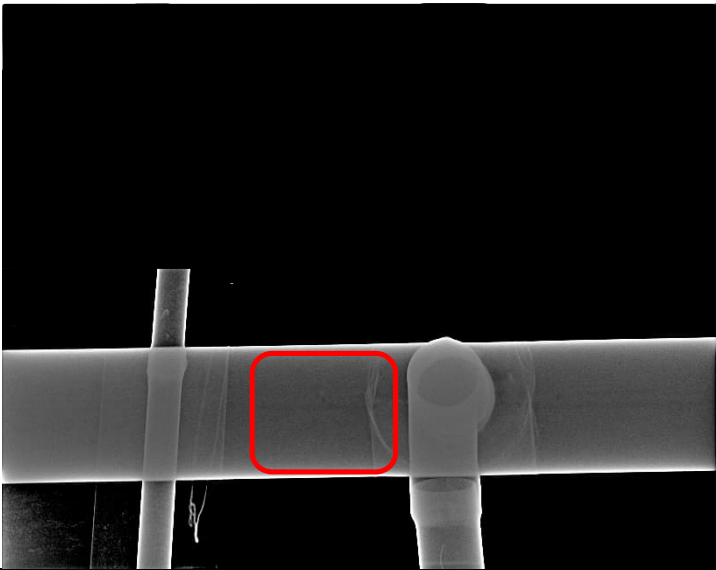
| | <p>RTG kuvaus 9</p> <p>Putki: LVK 54 mm, kupari</p> <p>Alkup. seinämävahvuus: 1,5 mm</p> <p>Sijainti: Kts tutkimuspaikkakuva</p> <p>Havainnot: Orastavaa pistekorroosiota</p> <p>Kuntoluokka: <b>KL4</b></p> |

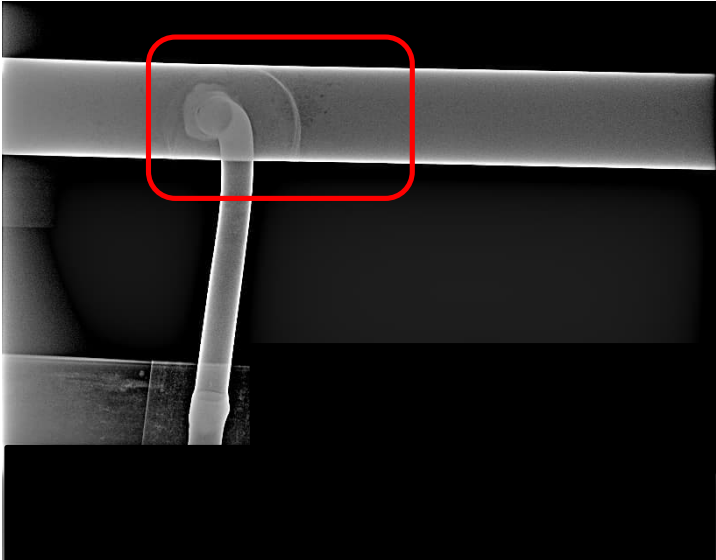
| | <p>RTG kuvaus 10</p> <p>Putki: LVK 42 mm, kupari</p> <p>Alkup. seinämävahvuus: 1,5 mm</p> <p>Sijainti: Kts tutkimuspaikkakuva</p> <p>Havainnot: Pistekorroosiota</p> <p>Kuntoluokka: <b>KL3</b></p> |

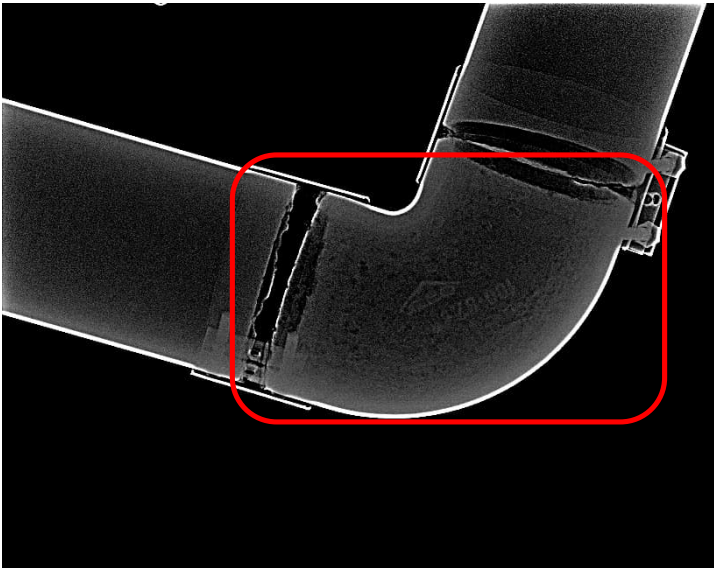
| | <p>RTG kuvaus 11</p> <p>Putki: JV DN100, valurauta</p> <p>Alkup. seinämävahvuus: 5,00 mm</p> <p>Sijainti: Kts tutkimuspaikkakuva</p> <p>Havainnot: Pistekorrosiota</p> <p>Kuntoluokka: <b>KL4</b></p> |

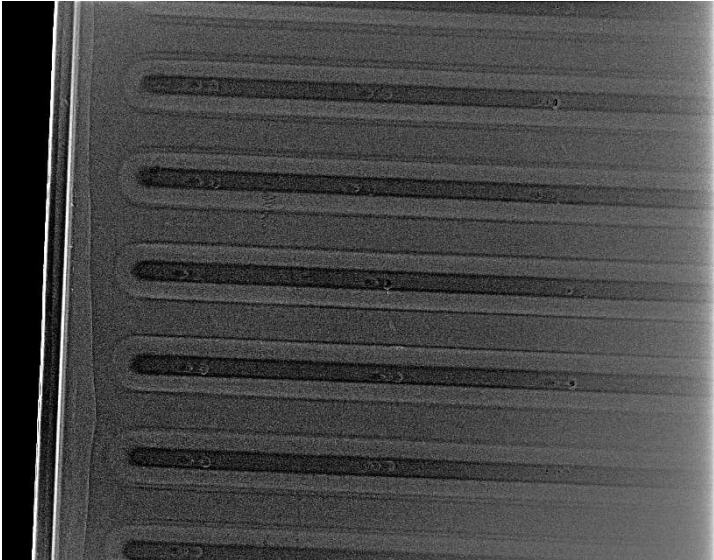
| | <p>RTG kuvaus 12</p> <p>Patteri</p> <p>Sijainti: Kts tutkimuspaikkakuva</p> <p>Havainnot: Korrosiota ja sakkaa pohjalla</p> <p>Kuntoluokka: <b>KL3</b></p> |

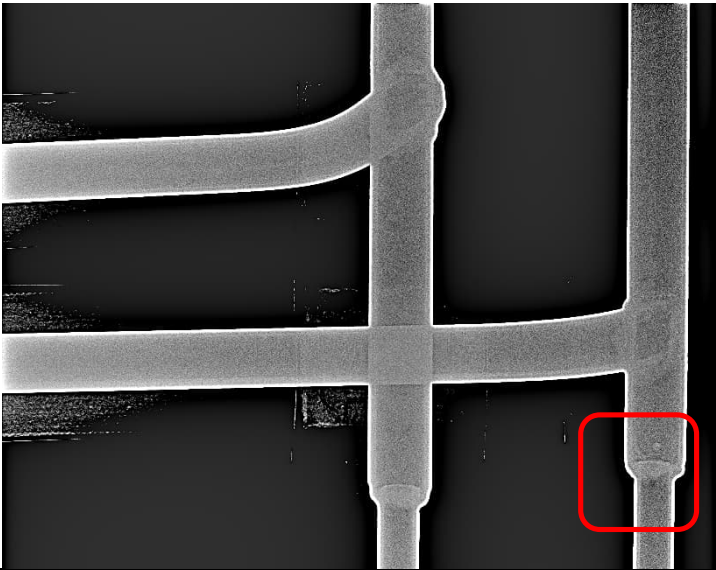
| | <p>RTG kuvaus 13</p> <p>Putki: LJ DN25, teräs</p> <p>Alkup. seinämävahvuus: 2,0 mm</p> <p>Sijainti: Kts tutkimuspaikkakuva</p> <p>Havainnot: Orastavaa pistekorroosiota</p> <p>Kuntoluokka: KL5</p> |

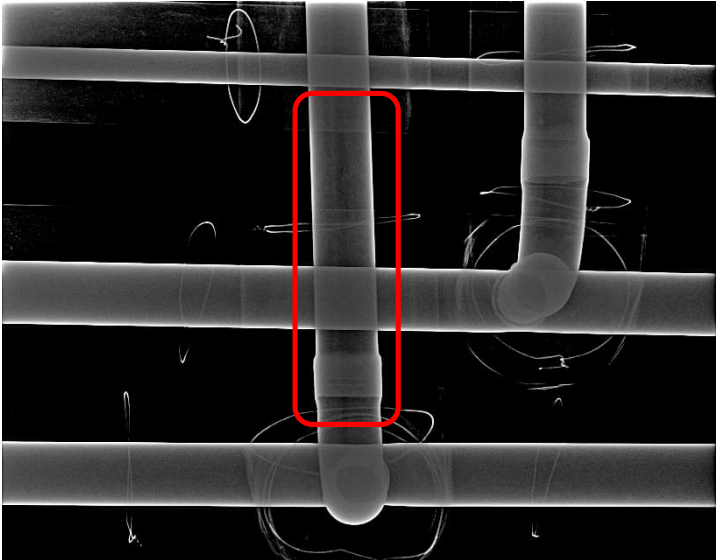
| | <p>RTG kuvaus 14</p> <p>Putki: LV 35 mm / KV 35 mm, kupari</p> <p>Alkup. seinämävahvuus: 1,5/1,5 mm</p> <p>Sijainti: Kts tutkimuspaikkakuva</p> <p>Havainnot: Eroosiokorroosiota KV putkessa</p> <p>Kuntoluokka: KL5/<b>KL4</b></p> |

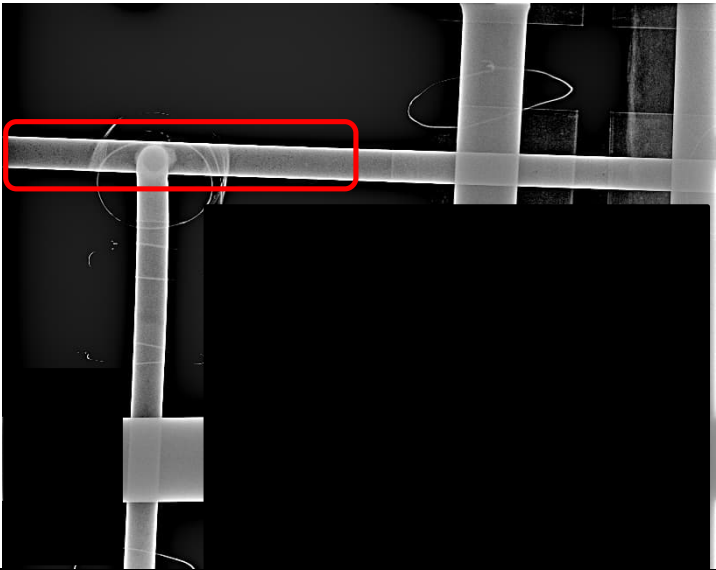
| | <p>RTG kuvaus 15</p> <p>Putki: LVK 18 mm, kupari</p> <p>Alkup. seinämävahvuus: 1,0 mm</p> <p>Sijainti: Kts tutkimuspaikkakuva</p> <p>Havainnot: Voimakasta pistekorroosiota</p> <p>Kuntoluokka: <b>KL2</b></p> |

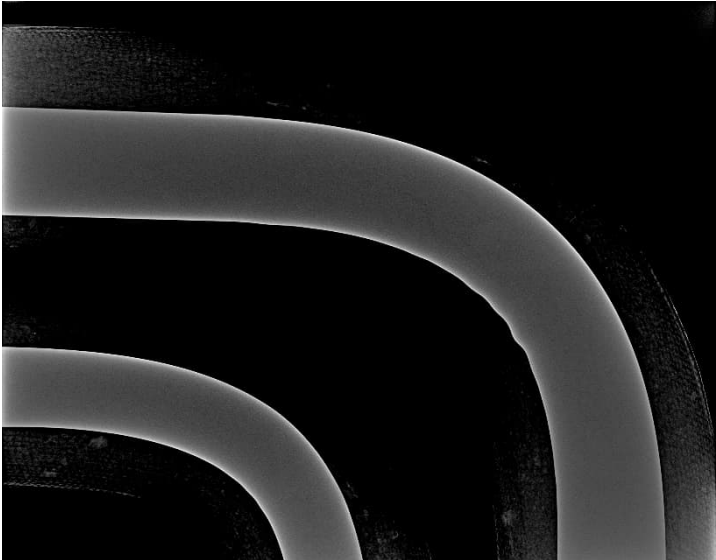
| | <p>RTG kuvaus 16</p> <p>Putki: LJ DN40/32, teräs</p> <p>Alkup. seinämävahvuus: 2,6 mm</p> <p>Sijainti: Kts tutkimuspaikkakuva</p> <p>Havainnot: Ei huomattavaa korroosiota</p> <p>Kuntoluokka: KL5</p> |

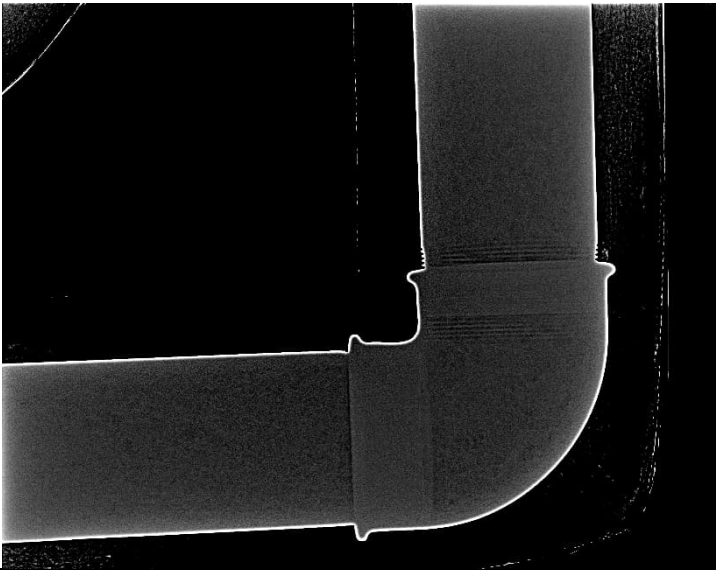
| | <p>RTG kuvaus 17</p> <p>Putki: KV DN80, sinkitty teräs</p> <p>Alkup. seinämävahvuus: 4,05 mm</p> <p>Sijainti: Kts tutkimuspaikkakuva</p> <p>Havainnot: Korroosiota sekä sakkaa</p> <p>Kuntoluokka: <b>KL3</b></p> |

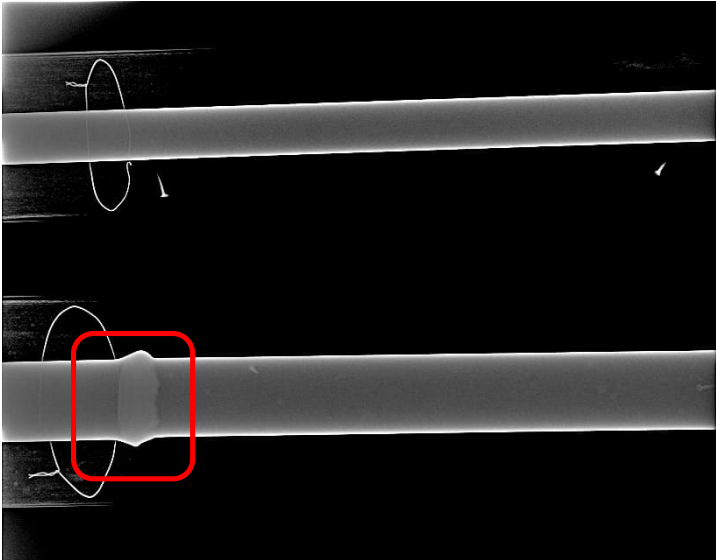
| | <p>RTG kuvaus 18</p> <p>Putki: LVK 22 mm / LV 35 mm, kupari</p> <p>Alkup. seinämävahvuus: 1,0/1,5 mm</p> <p>Sijainti: Kts tutkimuspaikkakuva</p> <p>Havainnot: Messinkiliitos LV putkessa</p> <p>Kuntoluokka: KL5/<b>KL4</b></p> |

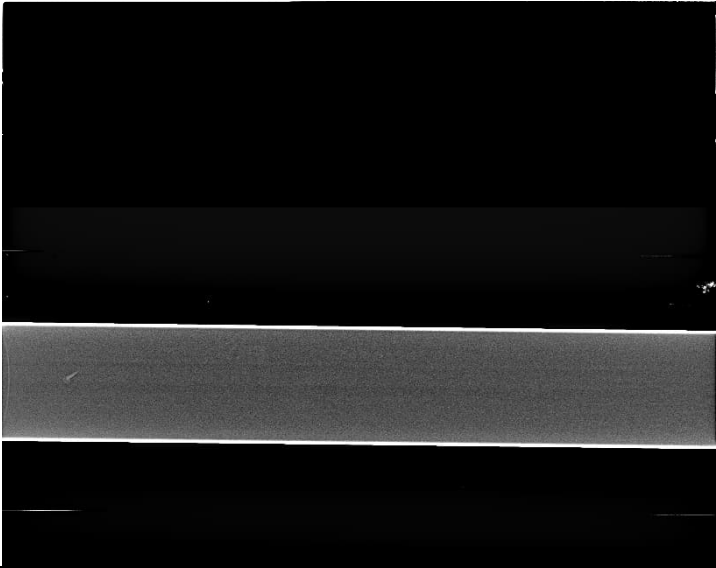
| | <p>RTG kuvaus 19</p> <p>Putki: KV DN50, sinkitty teräs</p> <p>Alkup. seinämävahvuus: 3,65 mm</p> <p>Sijainti: Kts tutkimuspaikkakuva</p> <p>Havainnot: Orastavaa korroosiota</p> <p>Kuntoluokka: <b>KL4</b></p> |

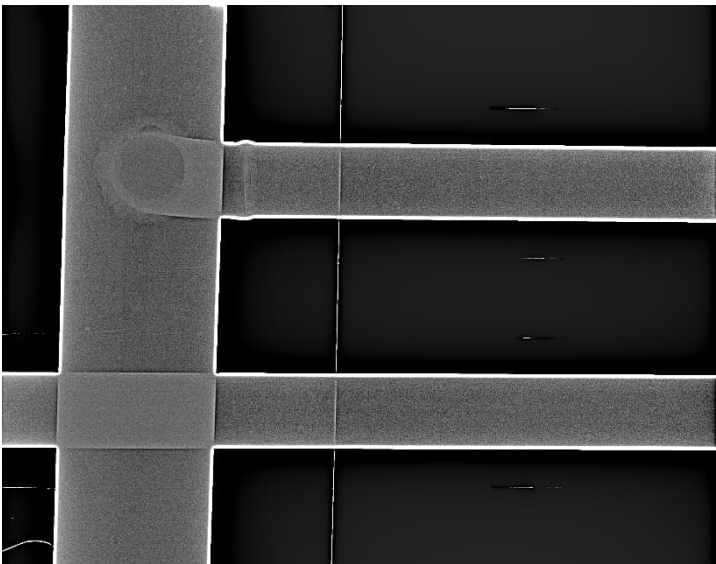
| | <p>RTG kuvaus 20</p> <p>Putki: IVLJ DN80/32, teräs</p> <p>Alkup. seinämävahvuus: 3,2/2,6 mm</p> <p>Sijainti: Kts tutkimuspaikkakuva</p> <p>Havainnot: Ei huomattavaa korroosiota</p> <p>Kuntoluokka: KL5</p> |

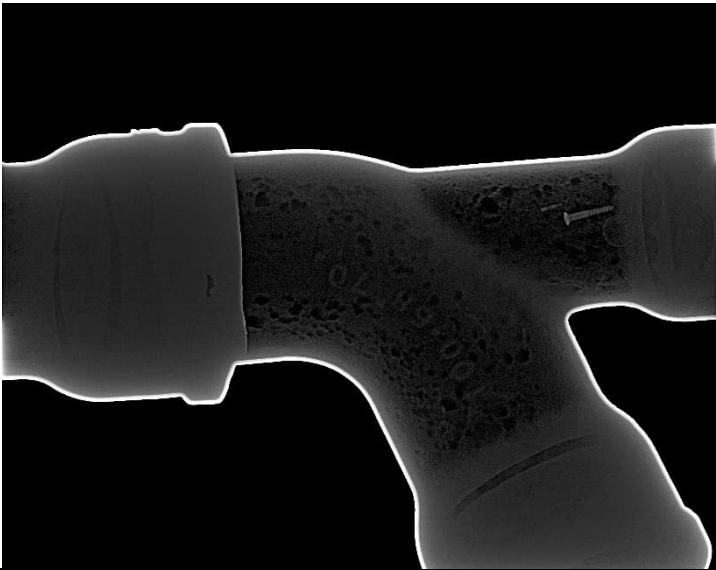
| | <p>RTG kuvaus 21</p> <p>Putki: JV DN100/70, valurauta</p> <p>Alkup. seinämävahvuus: 6,0 mm</p> <p>Sijainti: Kts tutkimuspaikkakuva</p> <p>Havainnot: Voimakasta korroosiota, putken seinämässä ohenemista</p> <p>Kuntoluokka: <b>KL2</b></p> |

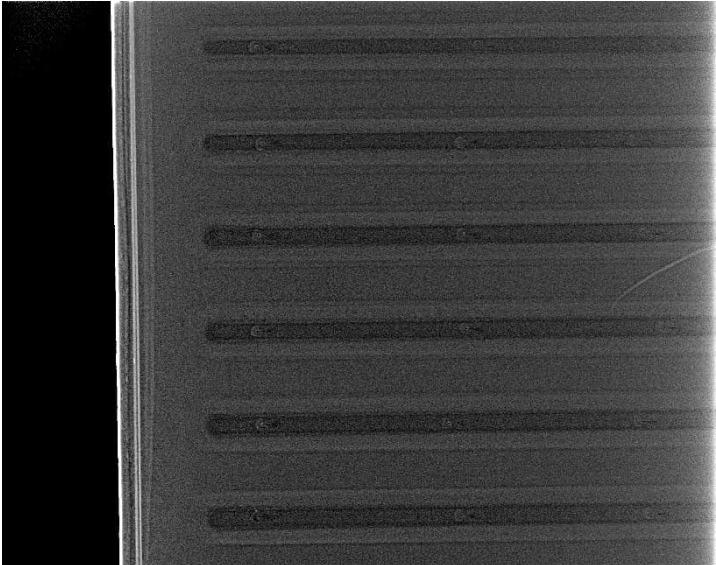
| | <p>RTG kuvaus 22</p> <p>Patteri</p> <p>Sijainti: Kts tutkimuspaikkakuva</p> <p>Havainnot: Orastavaa korroosiota, lievää sakkaa patterin pohjalla.</p> <p>Kuntoluokka: <b>KL4</b></p> |

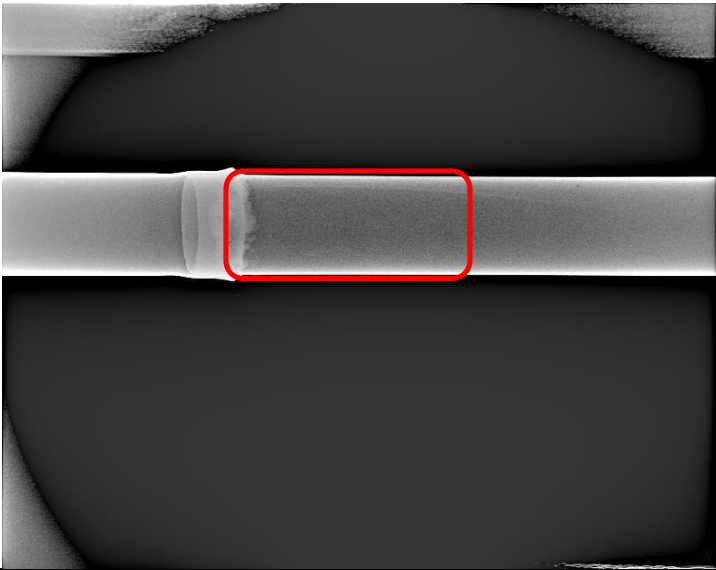
| | <p>RTG kuvaus 23</p> <p>Putki: LV 54 mm, kupari</p> <p>Alkup. seinämävahvuus: 1,5 mm</p> <p>Sijainti: Kts tutkimuspaikkakuva</p> <p>Havainnot: Pistekorroosiota</p> <p>Kuntoluokka: <b>KL4</b></p> |

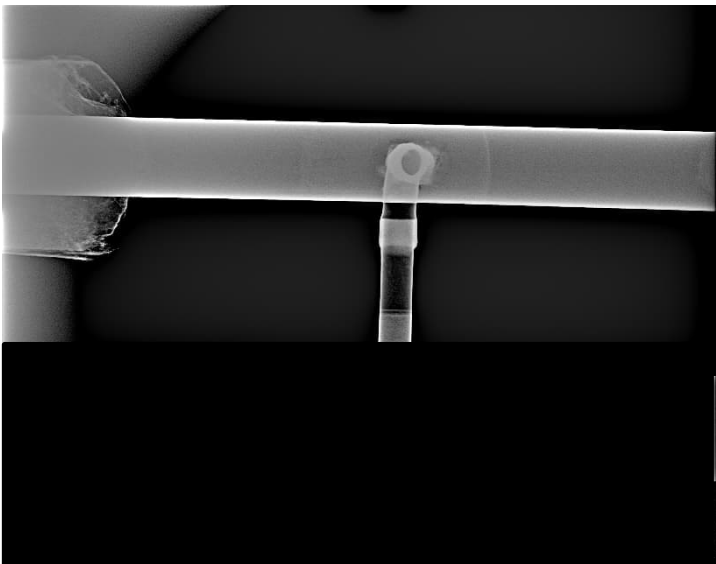
| | <p>RTG kuvaus 24</p> <p>Putki: LVK 42 mm, kupari</p> <p>Alkup. seinämävahvuus: 1,5 mm</p> <p>Sijainti: Kts tutkimuspaikkakuva</p> <p>Havainnot: Ei huomattavaa korroosiota</p> <p>Kuntoluokka: KL5</p> |

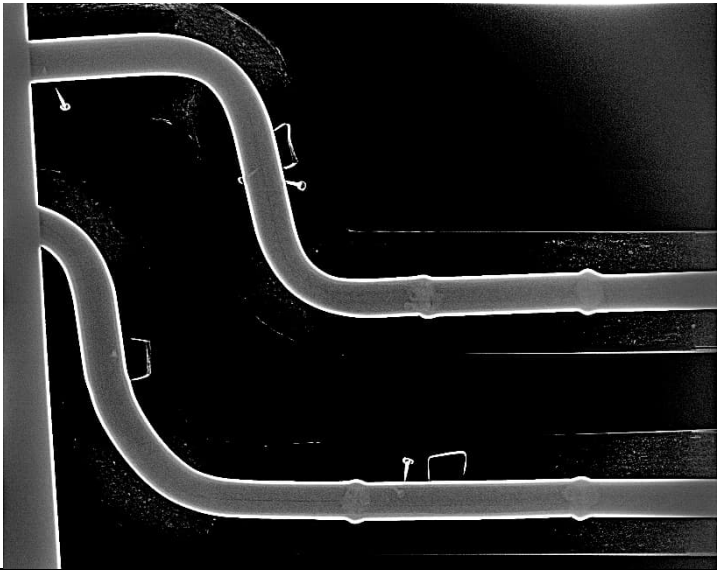
| | <p>RTG kuvaus 25</p> <p>Putki: LJ DN20, teräs</p> <p>Alkup. seinämävahvuus: 2,0 mm</p> <p>Sijainti: Kts tutkimuspaikkakuva</p> <p>Havainnot: Ei huomattavaa korroosiota</p> <p>Kuntoluokka: KL5</p> |

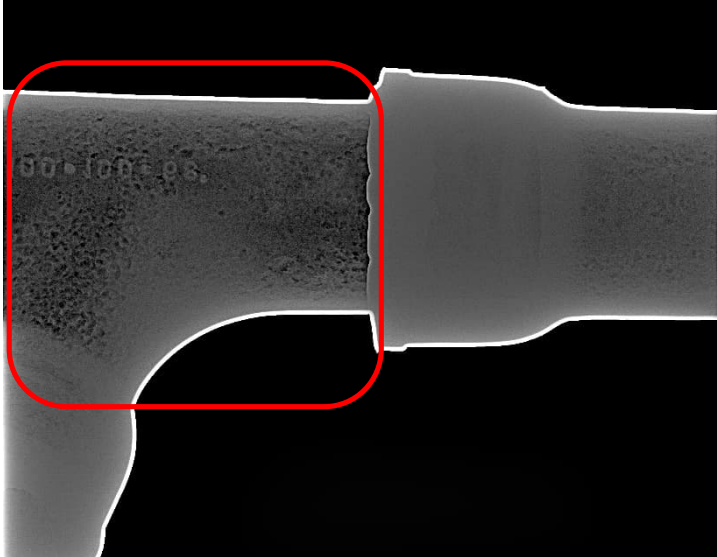
| | <p>RTG kuvaus 26</p> <p>Putki: JV DN100, valurauta</p> <p>Alkup. seinämävahvuus: 6,0 mm</p> <p>Sijainti: Kts tutkimuspaikkakuva</p> <p>Havainnot: Korroosiota, sakkaa sekä ohennamaa</p> <p>Kuntoluokka: KL3</p> |

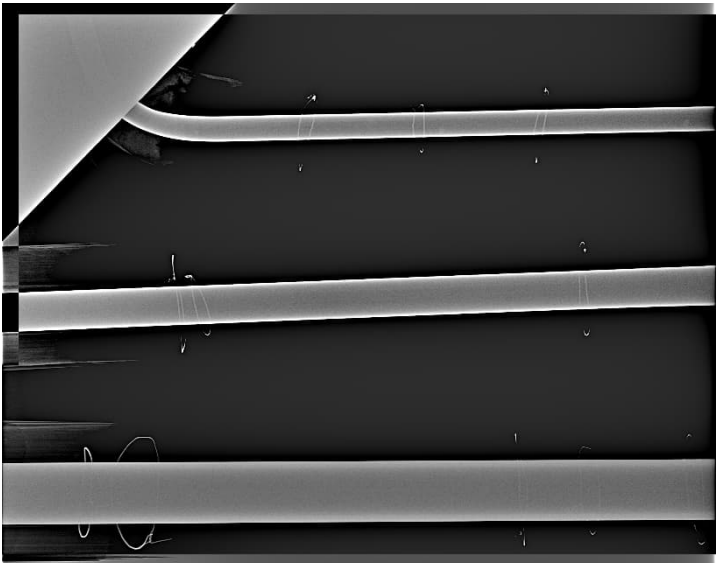
| | <p>RTG kuvaus 27</p> <p>Putki: LVK 12 mm / LV 18 mm / KV 28 mm, kupari</p> <p>Alkup. seinämävahvuus: 1,0/1,0/1,2 mm</p> <p>Sijainti: Kts tutkimuspaikkakuva</p> <p>Havainnot: Ei huomattavaa korroosiota</p> <p>Kuntoluokka: KL5</p> |

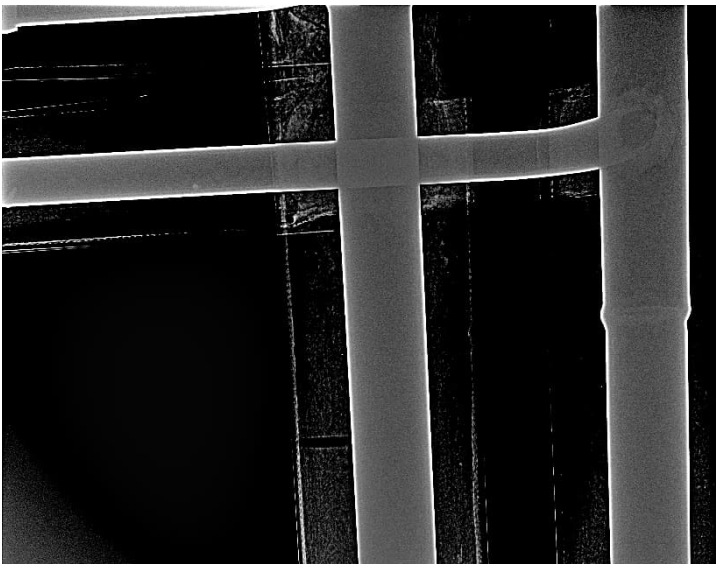
| | <p>RTG kuvaus 28</p> <p>Putki: LJ DN32, teräs</p> <p>Alkup. seinämävahvuus: 2,6 mm</p> <p>Sijainti: Kts tutkimuspaikkakuva</p> <p>Havainnot: Ei huomattavaa korroosiota</p> <p>Kuntoluokka: KL5</p> |

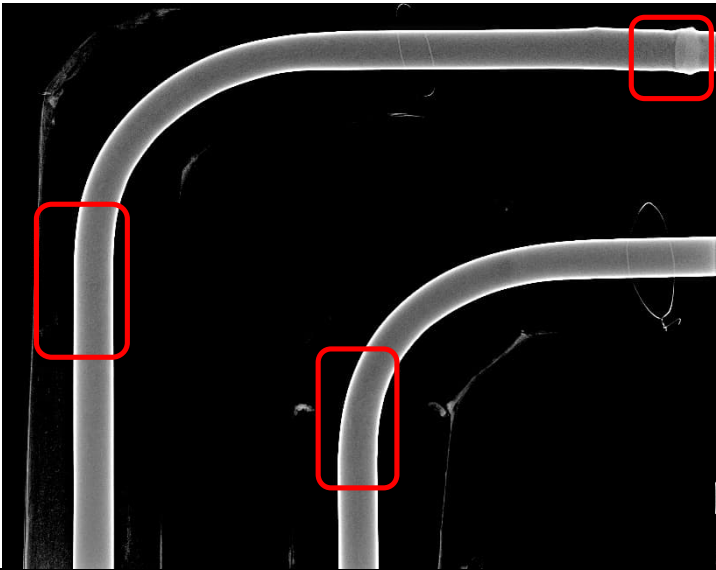
| | <p>RTG kuvaus 29</p> <p>Putki: KV 18 mm / LV 18 mm, kupari</p> <p>Alkup. seinämävahvuus: 1,0 mm</p> <p>Sijainti: Kts tutkimuspaikkakuva</p> <p>Havainnot: Messinkiliitos KV putkessa.</p> <p>Orastavaa korroosiota molemmissa putkissa</p> <p>Kuntoluokka: <b>KL4/KL4</b></p> |

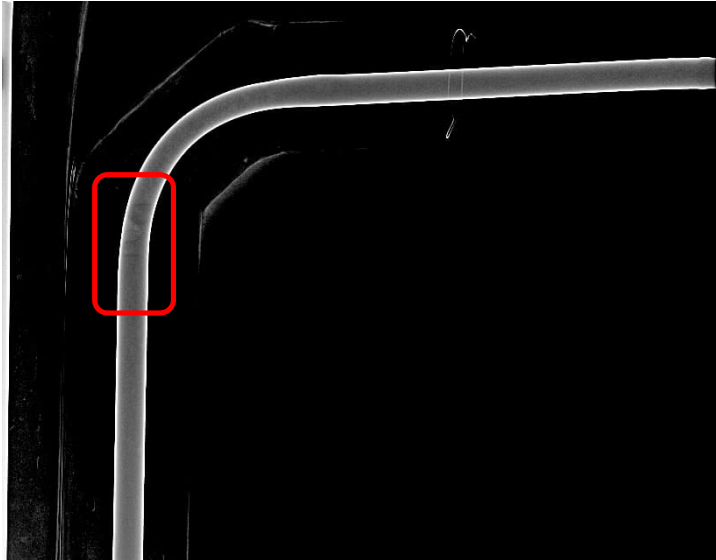
| | <p>RTG kuvaus 30</p> <p>Putki: LVK 15 mm, kupari</p> <p>Alkup. seinämävahvuus: 1,0 mm</p> <p>Sijainti: Kts tutkimuspaikkakuva</p> <p>Havainnot: Orastavaa korroosiota</p> <p>Kuntoluokka: <b>KL4</b></p> |

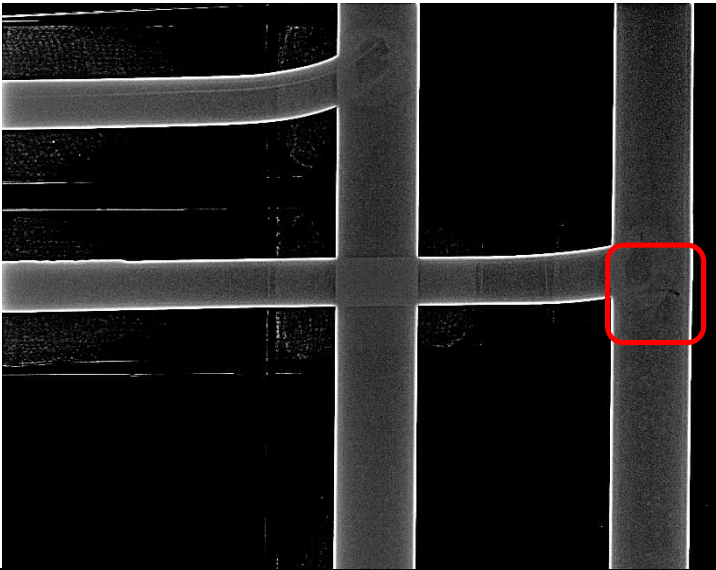
| | <p>RTG kuvaus 31</p> <p>Putki: LJ DN32, teräs</p> <p>Alkup. seinämävahvuus: 2,6 mm</p> <p>Sijainti: Kts tutkimuspaikkakuva</p> <p>Havainnot: Ei huomattavaa korroosiota,<br/>Lievä liitosvirhe</p> <p>Kuntoluokka: KL5</p> |

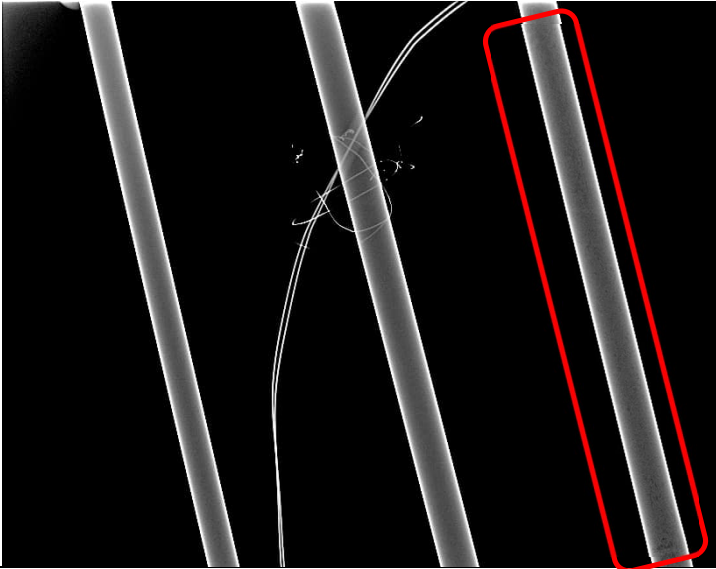
| | <p>RTG kuvaus 32</p> <p>Putki: LVK 15 mm / LV 18 mm / KV 18 mm, kupari</p> <p>Alkup. seinämävahvuus: 1,0 mm</p> <p>Sijainti: Kts tutkimuspaikkakuva</p> <p>Havainnot: KV putkessa eroosiokorroosiota</p> <p>Kuntoluokka: KL5/KL5/<b>KL3</b></p> |

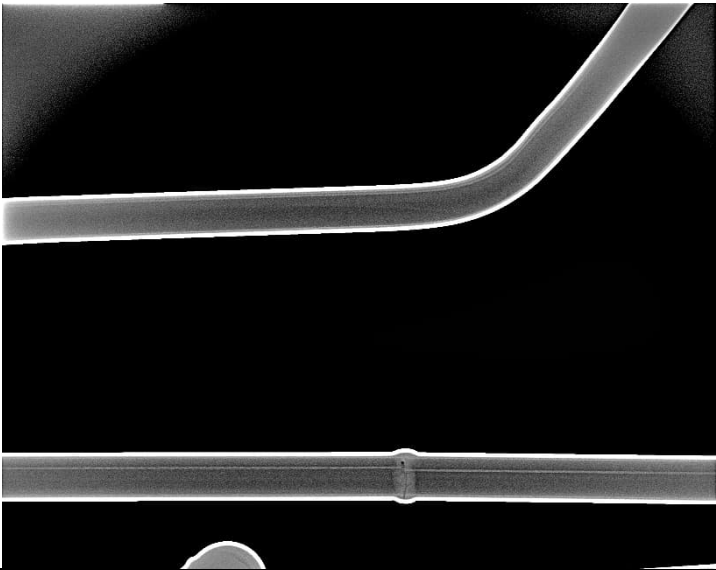
| | <p>RTG kuvaus 33</p> <p>Putki: LJ DN20, teräs</p> <p>Alkup. seinämävahvuus: 2,0 mm</p> <p>Sijainti: Kts tutkimuspaikkakuva</p> <p>Havainnot: Ei huomattavaa korroosiota, lievä liitosvirhe hitsissä</p> <p>Kuntoluokka: KL5</p> |

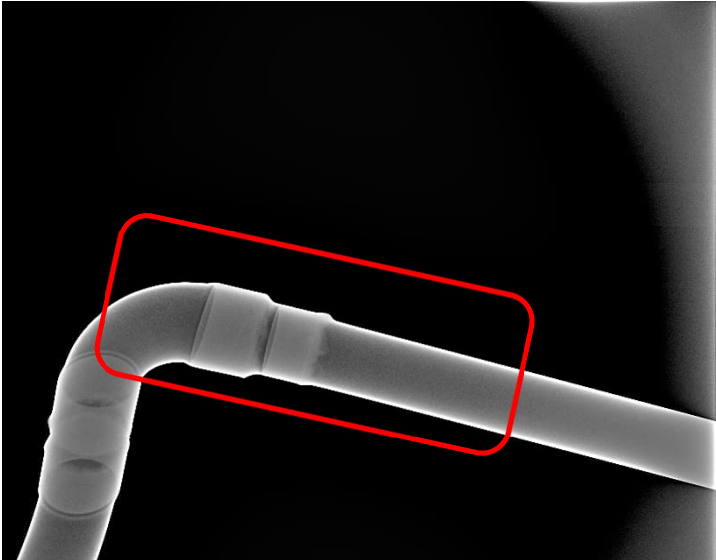
| | <p>RTG kuvaus 34</p> <p>Putki: KV 35 mm, kupari</p> <p>Alkup. seinämävahvuus: 1,5 mm</p> <p>Sijainti: Kts tutkimuspaikkakuva</p> <p>Havainnot: Orastavaa eroosiokorroosiota</p> <p>Kuntoluokka: KL4</p> |

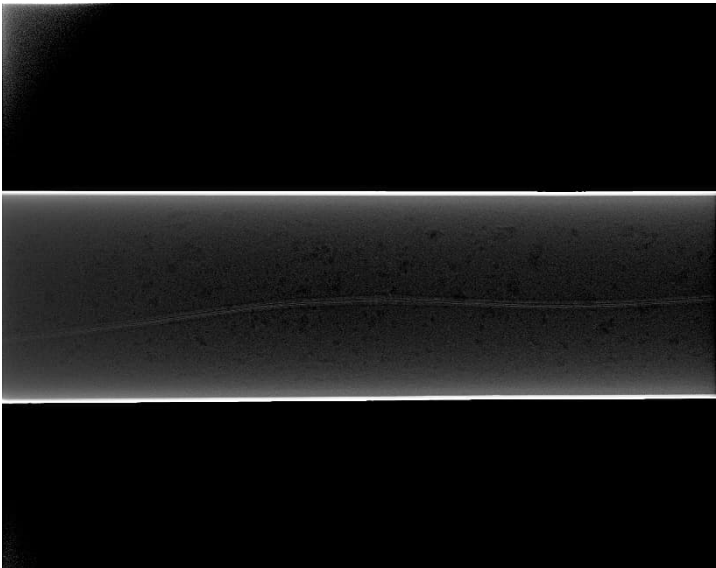
| | <p>RTG kuvaus 35</p> <p>Putki: JV DN100, valurauta</p> <p>Alkup. seinämävahvuus: 6,0 mm</p> <p>Sijainti: Kts tutkimuspaikkakuva</p> <p>Havainnot: Pistekorroosiota</p> <p>Kuntoluokka: <b>KL4</b></p> |

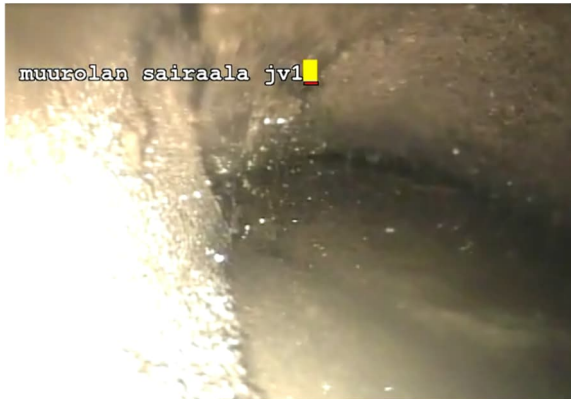
Kuva 1. Viemärissä 100% painuma.

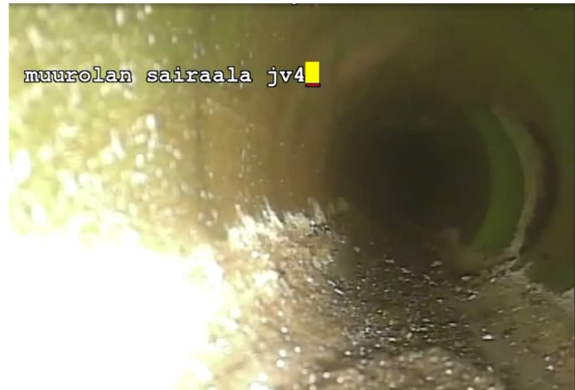
Kuva 2. Käsittelemätön porattu haara.

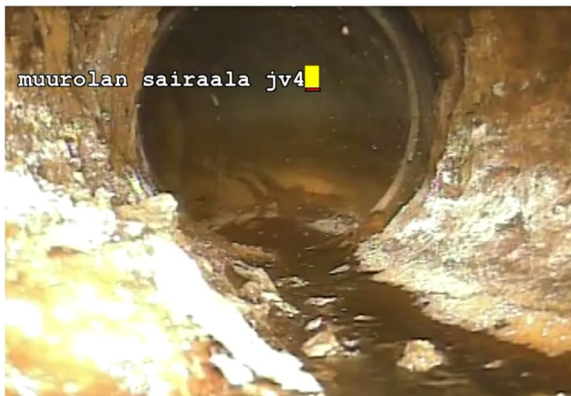
Kuva 3. Korroosiota sekä liitos muovista valuraudaksi.

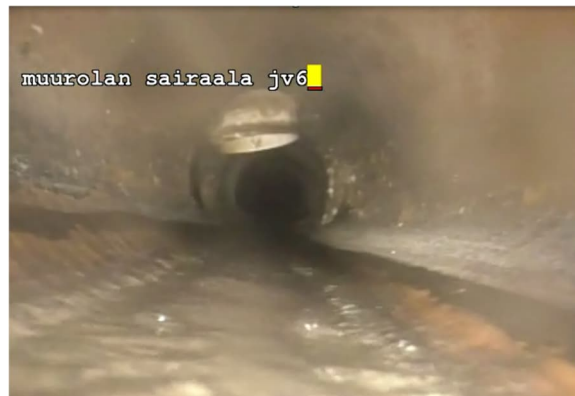
Kuva 4. Asennusvirhe.

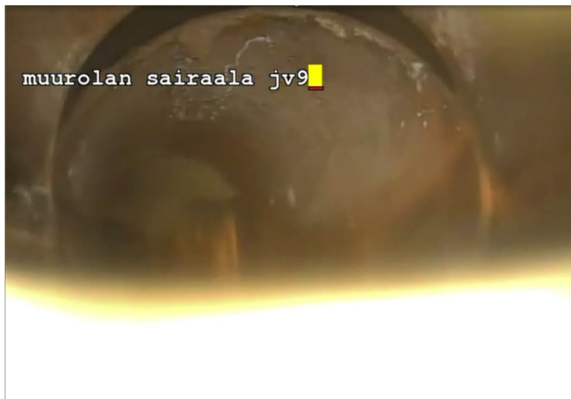
Kuva 5. Liitos irti.

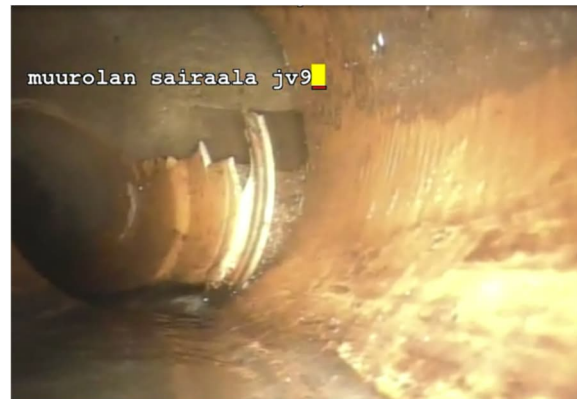
Kuva 6. Kaivon liitos irti.

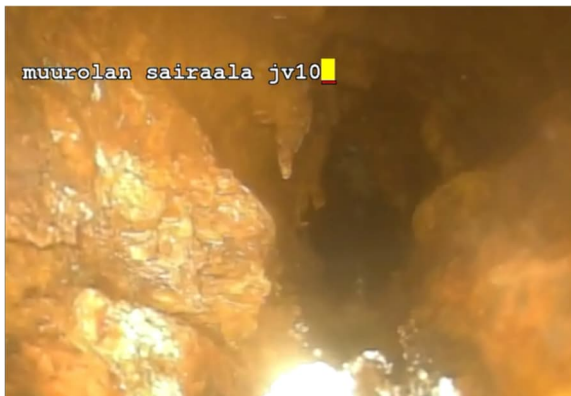
Kuva 7. Viemäriässä rasvanerotuskaivolta runsasta kovaa kertymää.

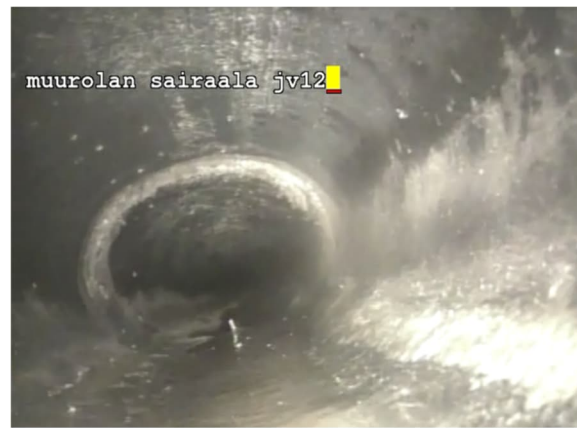
Kuva 8. Painumaa.

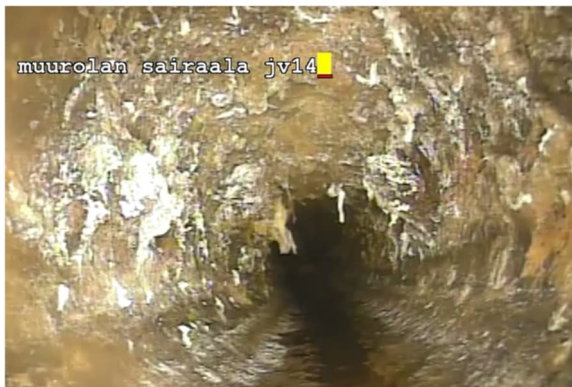
Kuva 9. Kertymää.

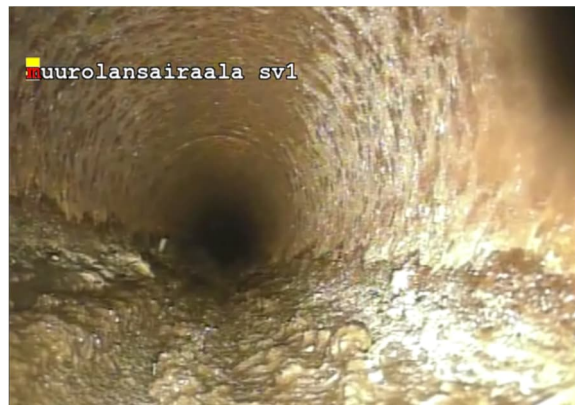
Kuva 10. Vähäistä kertymää.
