## ASUNTOKAUPAN KUNTOTARKASTUS

**Kohde:** Omakotitalo

**Osoite:** Varpelantie 3, 90900 Kiiminki

| <b>Tilaus / kuvaus</b> | Asuntokaupan kuntotarkastus. | | |

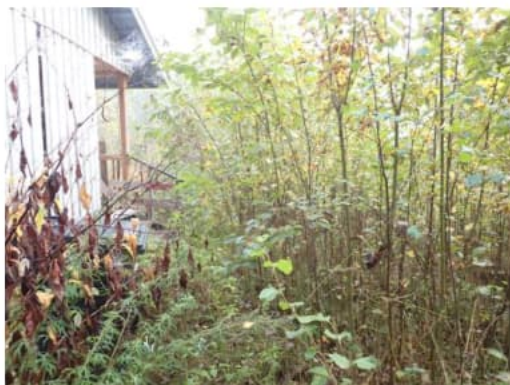
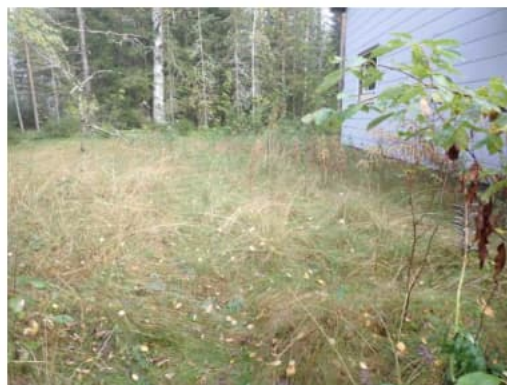
Rakennuksen vierustalla kasvillisuus on päässyt villiintymään. ***Kasvillisuus on suositeltavaa poistaa rakennuksen vierustalta.***

Maanpinta rakennuksen vierustalla on tasainen. ***Maanpinnan kallistuksia on suositeltavaa parantaa niin, että maanpinta viettää rakennuksesta poispäin.***

Kuva 1. Rakennuksen vierustaa.

Kuva 2. Rakennuksen vierustaa.

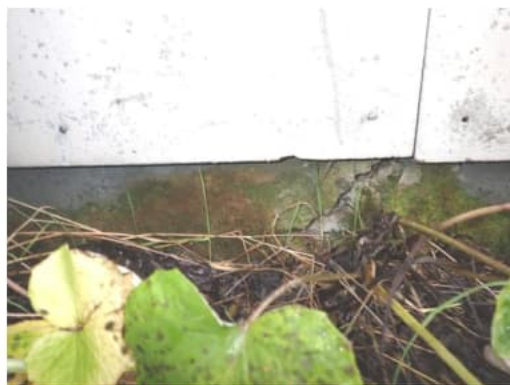
Rakennuksen alkuperäisellä osalla sokkeli on betonirakenteinen. Sokkelissa on paikoin suurehkoja halkeamia. Halkeamat voivat mahdollisesti olla läpi sokkelin ulottuvia, jolloin sade- ja sulamisvesiä voi halkeamista päästä alapohjarakenteeseen. *Sokkeli on suositeltavaa kunnostaa ja varmistua, että halkeamia ei enää pääse syntymään. Rakennusaikana betonirakenne on ollut huonolaatuista ja betoniraudoitusta on tyypillisesti käytetty vähän, joka aiheuttaa herkästi halkeamia sokkeliin.*

Kuva 3. Sokkelissa paikoin suuria halkeamia.

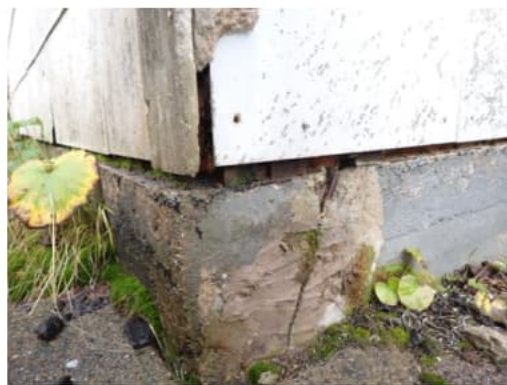
Kuva 4. Sokkelin halkeamaa.

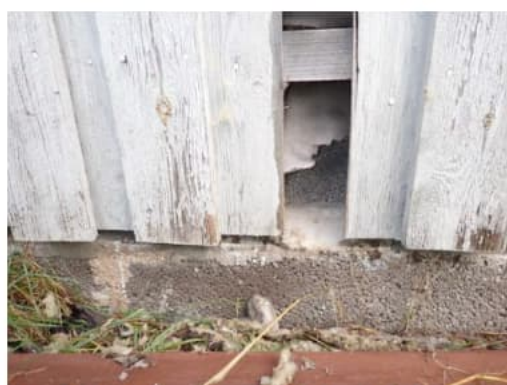
Laajennusosalla sokkelina on pinnoittamaton kevytsoraharkko. Kevytsoraharkko ei ole ilmatiivis, joten esim. kovalla tuulella pinnoittamaton harkkosokkeli voi kylmentää alapohjarakennetta. *Harkkoperustuksen rappausta ulkopinnasta suositellaan ilmatiiveyden saavuttamiseksi.*

Kuva 4. Laajennusosan harkkosokkelia ei ole pinnoitettu.

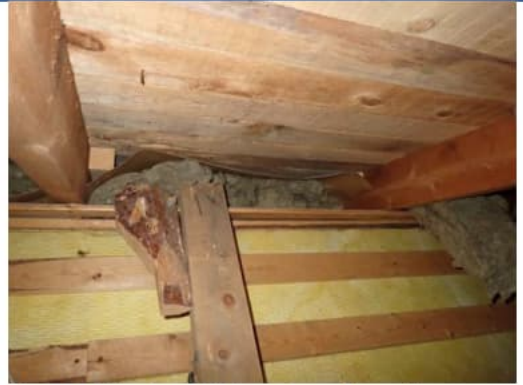
Yläkerran vinojen sisäkattojen yläpuolinen tuuletus on osin puutteellinen. Vиноjen kattojen puutteellista tuuletusta pidetään nykytietämyksen mukaan riskirakenteena. *Vиноjen kattojen kohdilla yläpohjarakenteet on suositeltavaa tarkastaa ja tuuletusta on suositeltavaa parantaa.*

Kuva 9. Vinojen sisäkattojen yläpuolinen tuuletus puutteellinen.

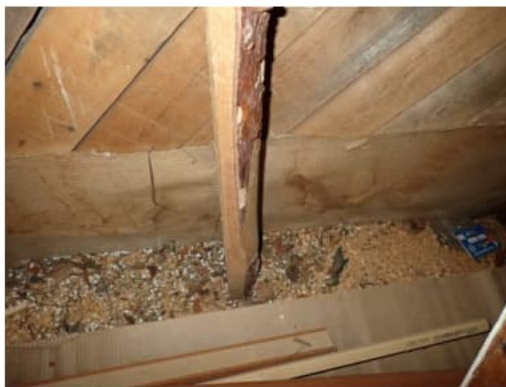
Yläpohjatilassa näkyvissä olevissa ulkoseinien paperoinneissa on kosteusjälkiä. *Vaurioituneet paperoinnit on suositeltavaa uusia ja kyseisillä kohdilla olevat rakenteet on suositeltavaa tarkastaa.*

Kuva 10. Seinien paperoinneissa kosteusjälkiä.

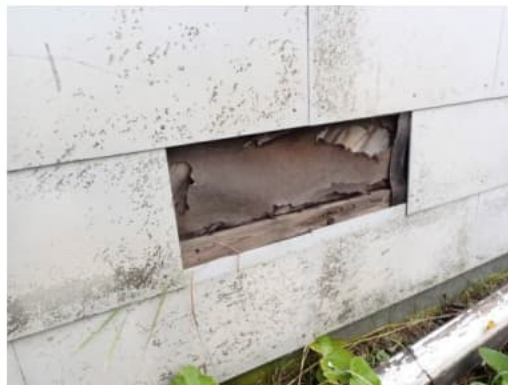
Julkisivuna alkupeäräisellä osalla on kuitusementtilevy (minerit). Levyjä on paikoin rikkoutunut, jolloin sadevettä voi päästä seinärakenteeseen. ***Seinärakenteet on suositeltavaa tarkastaa rikkoutuneiden levyjen kohdilta ja rikkoutuneet levyt uusia.***

Kuva 14. Seinärakenne näkyvillä rikkoutuneen seinälevyn kohdalla.

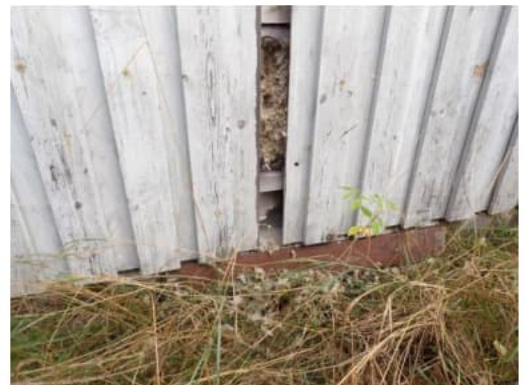
Laajennusosalla julkisivuna on lautaverhoilu. Laudoituksia puuttuu paikoitellen ja näkyvillä on seinän lämmöneristettä. Puuttuvien lautojen kohdilta voi sadevettä päästä seinärakenteeseen. ***Myös laajennusosalla on seinärakenteiden kunto suositeltavaa selvittää puuttuvien laudoitukseen kohdilta ja puuttuvat laudoitukset asentaa.***

Kuva 15. Seinän lämmöneristettä näkyvillä puuttuvan laudoituksen kohdalla.

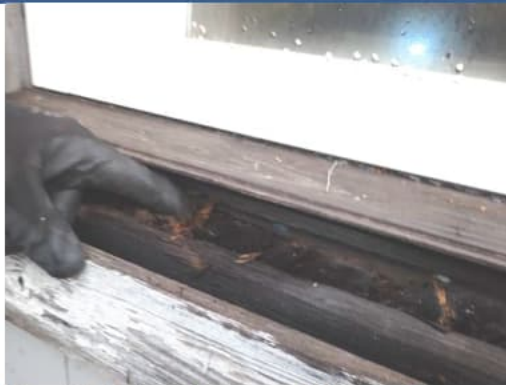
Seinärakenteissa on havaittavissa vaurioita puutteellisten julkisivuverhoilujen kohdilla sekä puuttuvien ikkunapellitysten kohdilla. *Ulkoseinärakenteet on suositeltavaa korjata vaurioituneilta osin erillisen korjaussuunnitelman mukaisesti. Vaurioalueen laajuus selviää purkutöiden yhteydessä, tai tekemällä lisätutkimuksia (rakenneavaukset, mahdolliset materiaalinäytteet). Vaurioituneen kantavan rakenteen korjaaminen on luvanvaraista, korjaustyöt tulee tehdä hyväksytyjen suunnitelmien mukaisesti sekä hyvää rakentamistapaa noudattaen. Koska rakennus on ollut kylmillään, on seinärakenteiden lämmöneristeet suositeltavaa vaihtaa kauttaaltaan.*

Kuva 16. Seinärakenteessa lahovaurioita ikkunan alla.

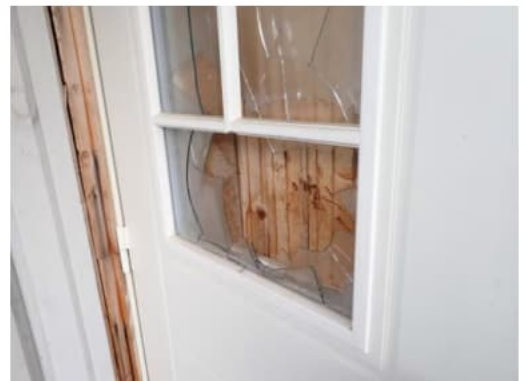
Ulko-oven lasi on myös rikkoutunut. *Oven lasitukset on suositeltavaa uusita.*

Kuva 18. Ulko-oven lasitus rikkoutunut.

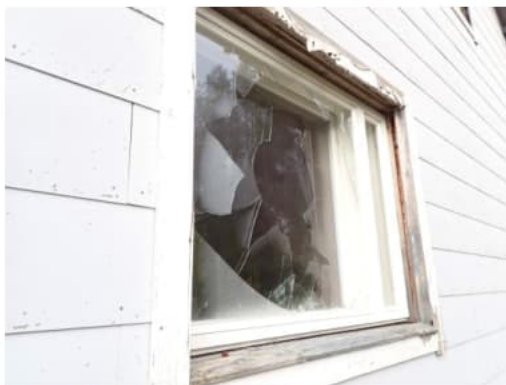
Ikkunat on alkuperäiselle osalle uusittu jossain vaiheessa. Laajennusosan ikkunat ovat ilmeisesti laajennusaikaiset. Ikkunoiden lasituksia on rikkoutunut ja ikkunoiden peitelistoituksia sekä ikkunan vesipellityksiä puuttuu. *Rikkoutuneet ikkunat on suositeltavaa korjata ja ulkopuolen peitelistoitukset sekä puuttuvat vesipellitykset on suositeltavaa asentaa.*

Kuva 19. Ikkunan lasitukset rikki.

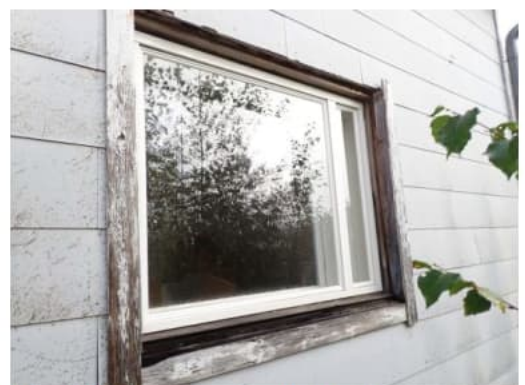
Kuva 20. Ikkunan vesipellityksiä ja peitelistoituksia puuttuu.

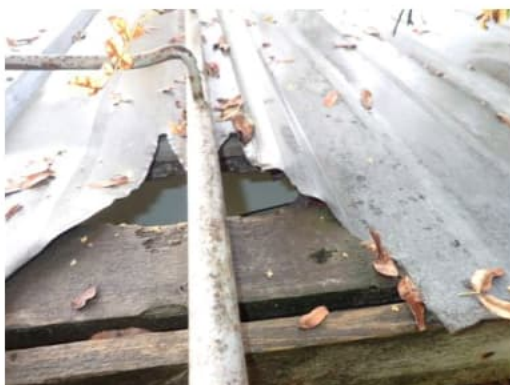
Kuva 21. Vesikatteesta irronnut pala.

*Tehtyjen havaintojen ja katteen ikääntymisen vuoksi on vesikate suositeltavaa uusia. Samalla on myös katteen alapuoliset rakenteet suositeltavaa tarkastaa.*

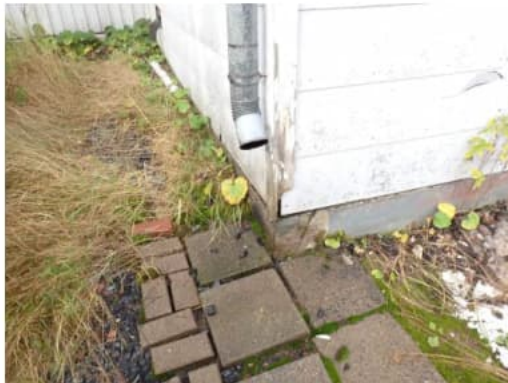
**Kuva 23.** Kattovedet johdettu rakennuksen vierelle.

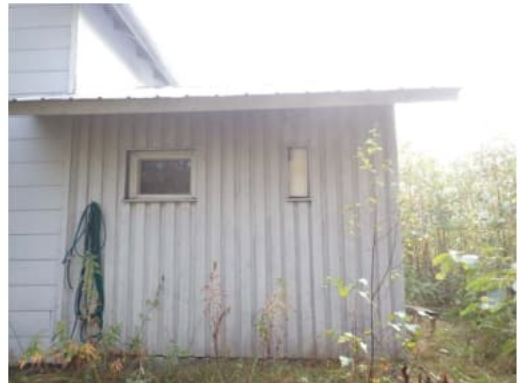
**Kuva 24.** Laajennusosalla ei ole sadevesijärjestelmää.

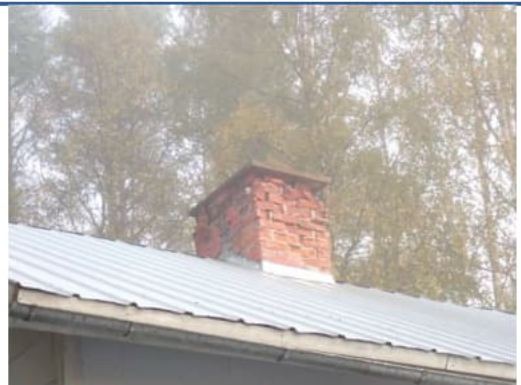
Savupiippu on tiilirakenteinen. Piippua ei ole pellitetty vesikaton yläpuoliselta osaltaan eikä piipun päällä ole hormoneja kosteudelta suojaavaa sadehattua. Savupiipun yläosassa on runsaasti pakkasrapautumaa. ***Savupiippu on suositeltavaa muurata uudelleen vaurioituneilta osin, jonka jälkeen piippu on suositeltavaa pellittää ja sadehattu asentaa.***

Kuva 28. Savupiipun yläosassa pakkasrapautumaa.

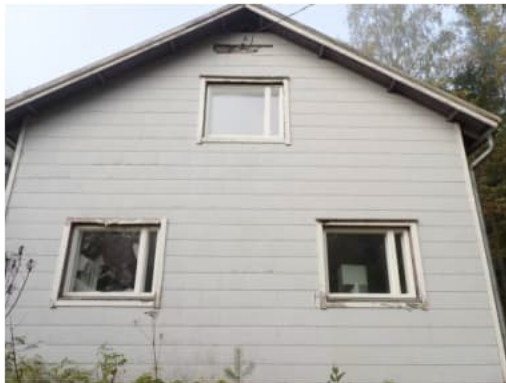
Kuva 34. Yläkerran ikkunoiden alla ei ole hätäpoistumistikkaita.

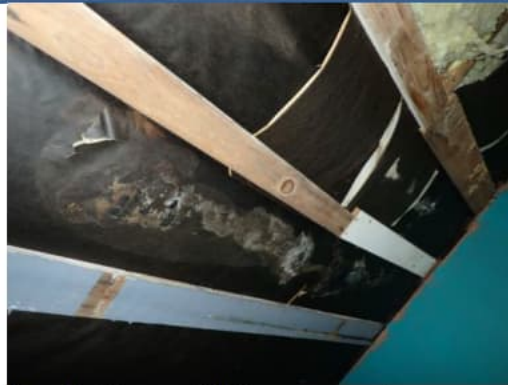
Pesuhuoneen katossa on näkyvillä tervapaperi. Paperoinnissa on näkyvillä kuivia kosteusjälkiä. Lisäksi villaeristeessä on pieneläinten jättämiä koloja. *Kosteusjälkien kohdilla on yläpuoliset rakenteet suositeltavaa tarkastaa ja eristeet uusia pieneläinten jättämien kolojen kohdilla.*

Kuva 37. Kosteusjälkiä tervapaperissa.

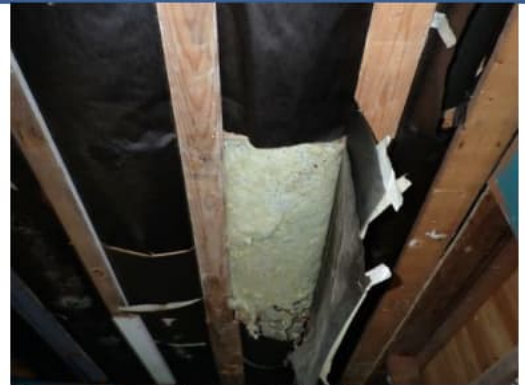
Kuva 38. Pieneläinten jättämiä koloja eristeessä.

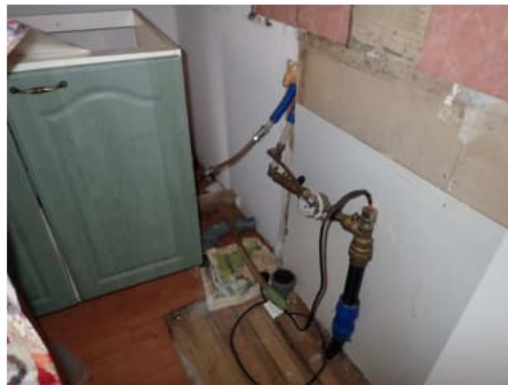
Kuva 39. Keittiön remontoiminen kesken.

Keittiössä remontti on keskeneräinen. *Remontti on suositeltavaa saattaa loppuun.*

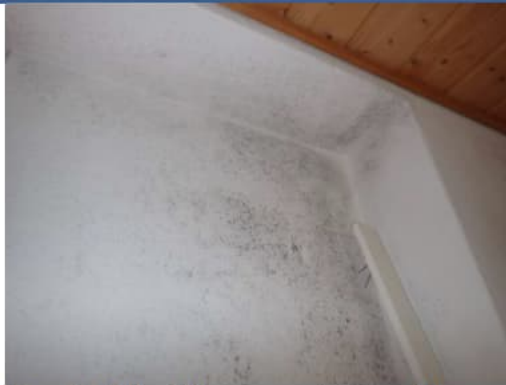
Rakennuksen sisällä maali- ja lakkapinnoissa on hilseilyä ja pinnoilla kasvaa mikrobikasvustoa. Tämä on tyypillistä rakennuksille, jotka jäävät kylmilleen. *Rakennuksen remontoimisen yhteydessä on suositeltavaa uusia kaikki pintamateriaalit.*

Kuva 40. Mikrobikasvustoa sisäpinnoilla.

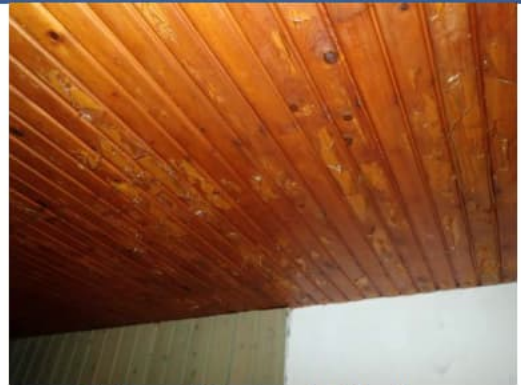
Kuva 41. Katon lakkapinnoite hilseilee.
