## **SARVITUPA**

Brado Oy

Kuntoarvio

**29.12.2022**

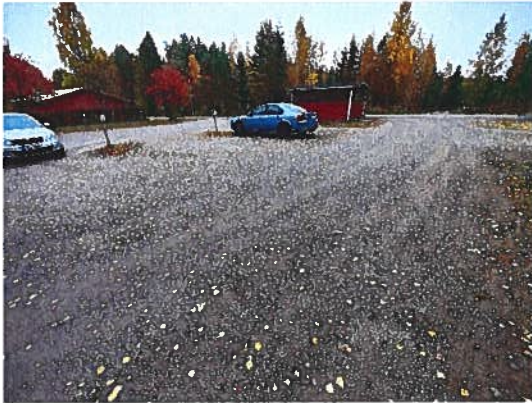
Paikoitusalue on yhteinen viereisen kiinteistön kanssa (Sarvipuisto). Piha-alueiden kulkuväylät ovat sorapinnalla. Paikoitusalue on myöskin sorapintainen. Paikoitusalueella ei havaittu merkittävää kuoppaisuutta tai muita routavaurioita. Asukaspa-lautteen mukaan paikoitusalue on hieman epäselvä.

Paikoitusalue.

- *Piha-alueiden lanaus ja hoito tarpeen mukaan.*

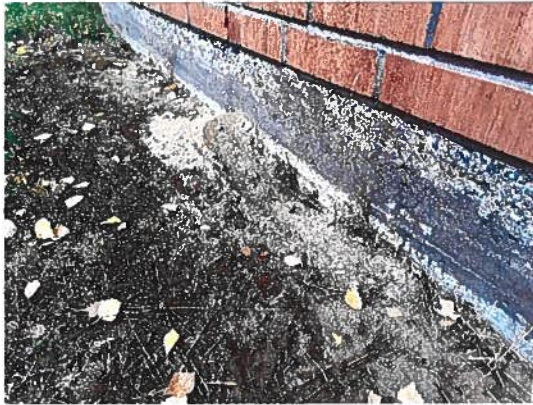
Erotuskaistat puuttuivat. Sokkelivierustoilla oli joko hienoa hiekkaa tai multaista maa-ainesta.

- *Kasvillisuuden poistaminen rakennuksen vierustoilta, istutusten juuret lisäävät sokkelin kosteusrasitusta ja saattavat tukkia salaojia. Jos istutuksia halutaan seinien lähistölle, kannattaa käyttää maanpinnasta irti olevia istutuslaattikoita.*
- *Sokkelien erotuskaistan asennus, maanpinnan kallistusten korjaus ja sokkelikorkeuden nostaminen.*

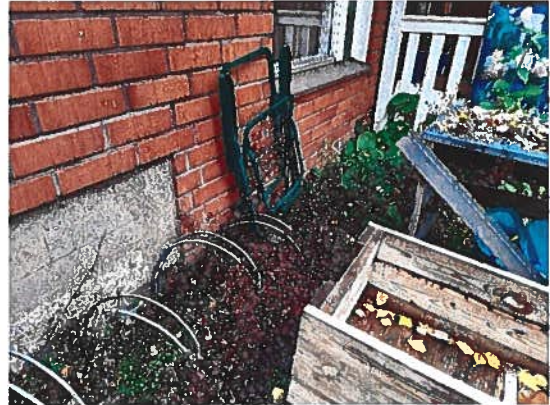
Sokkelivierustoilla kasvaa paikoin istutuksia/kukkapenkkejä, jotka lisäävät sokkelin kosteusrasitusta. Pensaiden ja puiden juuret saattavat tukkia rakennuksen salaojia.

Sokkelivierustoilla istutuksia. Sokkelikorkeudet paikoin minimaaliset.

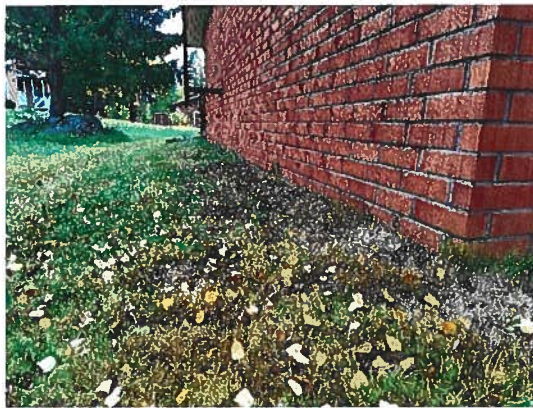
Maanpinnan kallistukset olivat paikoin hyvin tasaiset rakennusten vierustalla, rakennusten vierustoilla vesi voi jäädä seisomaan ja imeytyy sokkelin lähistöllä maahan, lisäten rakenteiden kosteusrasitusta. Maanpinnan kallistuksia on suositeltavaa muokata rakennuksista poispäin viettäviksi. Suositeltu kallistus noin 1:20 kolmen metrin matkalta sokkelista. Lisäksi rakennuksen sokkelikorkeudet vaihtelivat suuresti ja pahimmillaan sokkelikorkeutta ei ollut lainkaan.

Päädyssä ei lainkaan sokkeliä näkyvillä.

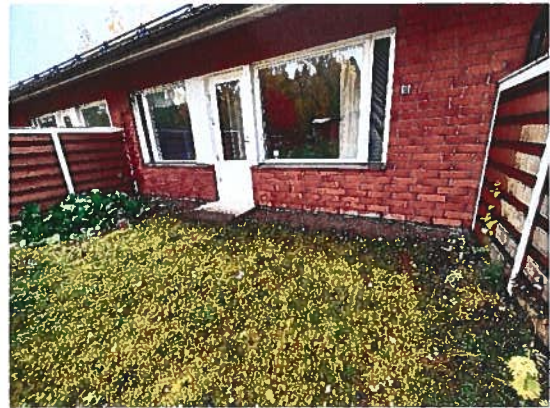
Sokkelikorkeutta ei ollut lainkaan.

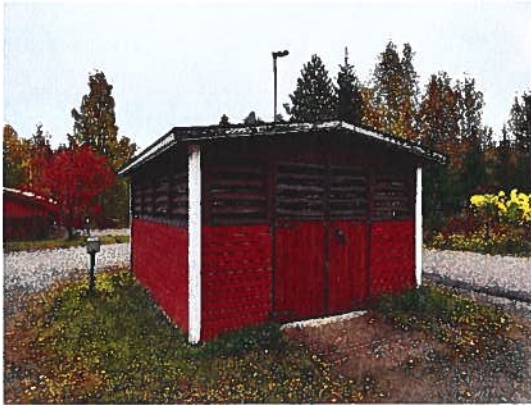
Jätekatos.

- *Pieneläinverkkojen asennus.*
- *Lajittelumahdollisuuksien parantaminen.*

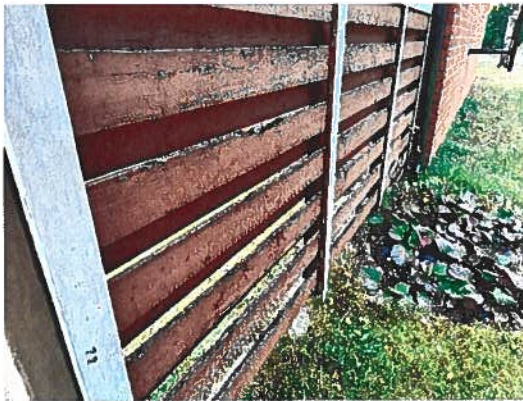
Tontilla on asuntojen takapihojen välissä näköesteinä puurunkoiset laudoitetut aidat. Aidoissa havaittiin alkavaa lahovauriota, jonka vuoksi niiden uusimista suositellaan lähiaikojen työnä.

Aitojen puurakenteissa alkavaa lahovauriota.

- *Aitojen uusiminen.*

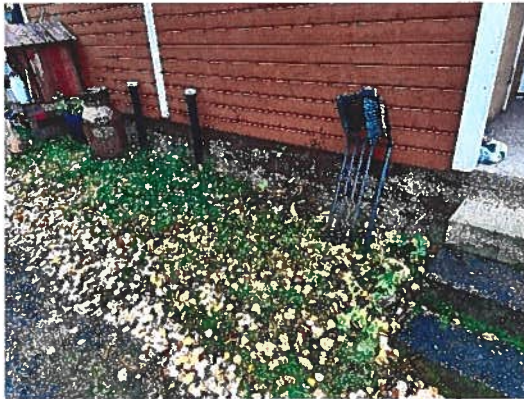
Sokkelipinnat kuluneet ja paikoin rapautuneet.

- *Sokkelipintojen kunnostus, paikkaustyö ja huoltomaalaus.*
- *Sokkelin vedeneristyksen asennus. Samassa yhteydessä voidaan toteuttaa sokkelien pinnoitus, salaojajärjestelmän asentaminen, rännikaivojen asentaminen, asianmukaisen erotuskaistan asentaminen ja maanpinnan muotoilun rakennusten vierustoilta rakennuksesta poispäin viettäväksi.*

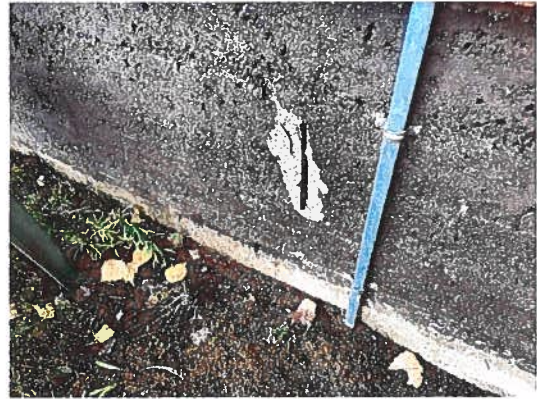
Yksittäisiä liian pinnassa olleita teräksiä.

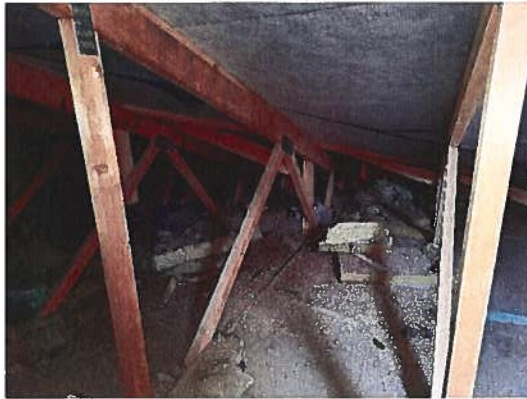
Yläpohjatilassa jätettä.

- *Suosittellaan eristemäärän lisäystä, mikäli energiatehokkuutta halutaan parantaa.*
- *Yläpohjatilain siivous*
- *Yläpohjan tuulettavuuden parantaminen räystäälle.*

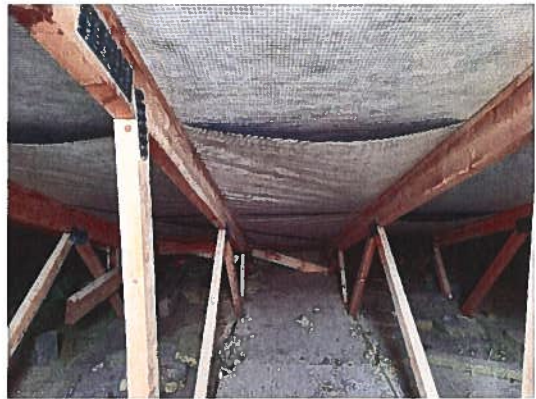
Tarkastetuilta osin puurakenteiden tuenta ja yläpohjan vakavuus oli kunnossa. Painumia tai riskialttiita ratkaisuja ei havaittu. Yläpohjan tuuletus on tarkoitettu toimivan räystäslaudoitusten kautta, mutta havaintojen perusteella tuuletusrako on lähes olematon. Suositellaan tuulettavuuden parantamista. Tarkastuksella ei kuitenkaan havaittu puutteellisen tuuletuksen aiheuttamia vaurioita.

Tuulettuvuus ei toimi räystäälle.

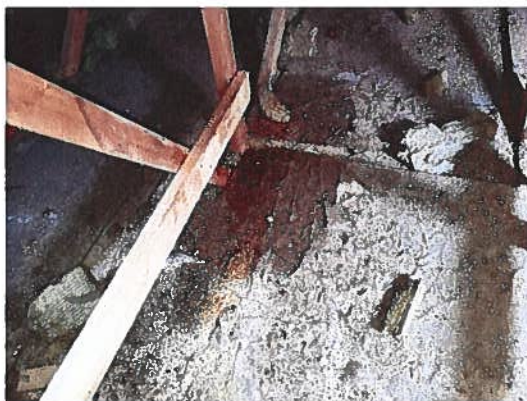
Kosteus/öljyjälkiä eristeissä. Jälki todennäköisesti vanha ajalta ennen vesikattosaneerausta.

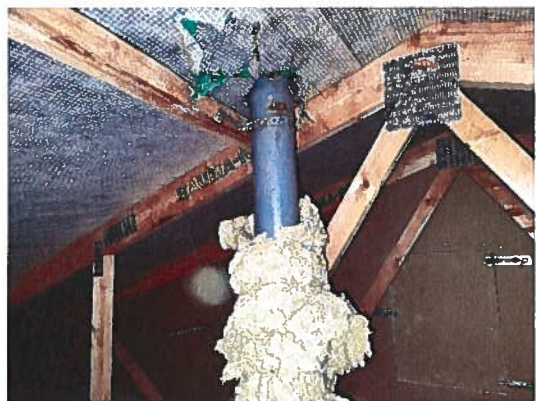
Putkieristeet puutteelliset. Lämpivientien ympärillä ei ole käytetty läpivientikappaleita.

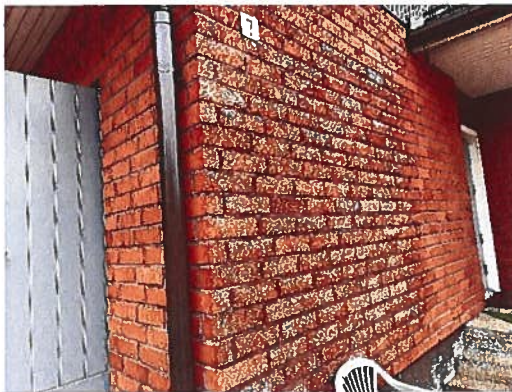
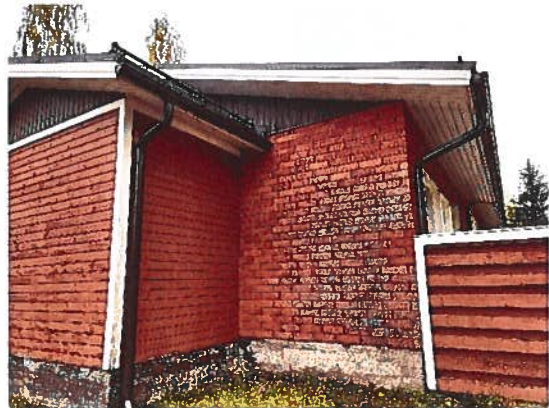
Julkisivupinnoilla jäkäläkasvustoa.

- *Julkisivujen tuuletusraon olemassaolon tarkastus videokuvaamalla.*
- *Julkisivupintojen pesu*
- *Ulkoseinien kuntotutkimus alueille, joissa sokkelikorkeus on minimaalinen*
- *Päätykolmioiden huoltomaalaus*

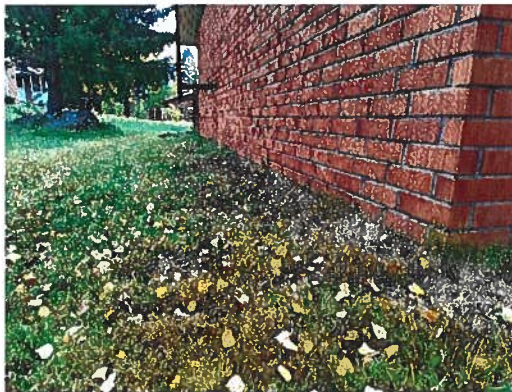
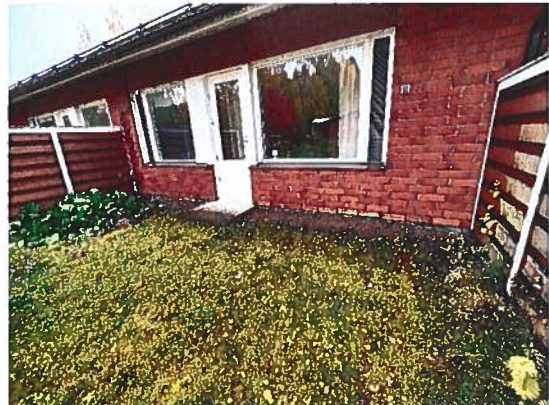
Sokkelikorkeus minimaalinen. Ulkoseinien  
kuntotutkimusta suositellaan.

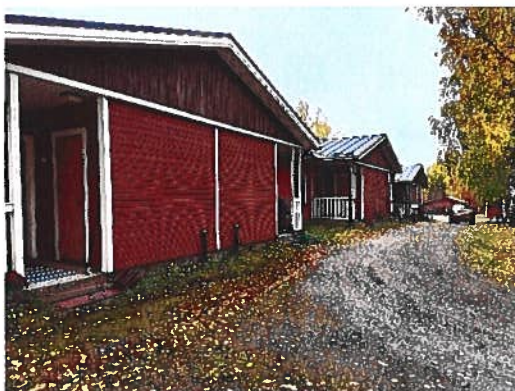
Varastojen panelointien kunto on hyvä.

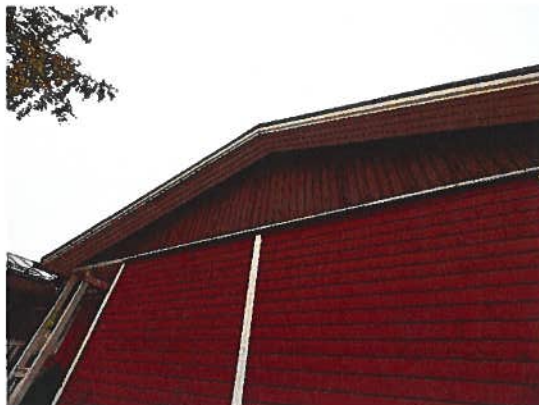
Päätykolmioiden huoltomaalausta suositellaan.

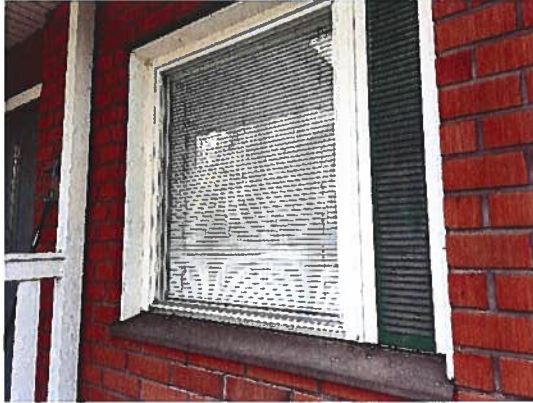
Ikkunat ovat alkuperäisiä 3-lasisia MSK-puuikkunoita. Ikkunoiden ulkokarmit ja niiden maalipinta on vielä pääosin tyydyttävässä kunnossa, suositellaan ikkunoiden huoltomaalausta muiden huoltomaalustöiden yhteydessä. Karmien lahovaurioita ei havaittu. Ikkunoiden lukitussalvat ovat alkuperäiset, pistokoeluontoisella tarkastelulla ei havaittu takeltelua tai lukituspuutteita.

Ikkunoiden kunto tyydyttävä.

- *Tuuletusluukkujen tiivisteiden tarkastaminen ja tiivistäminen tarvittaessa*
- *Ikkunoiden kokonaisvaltainen uusiminen.*

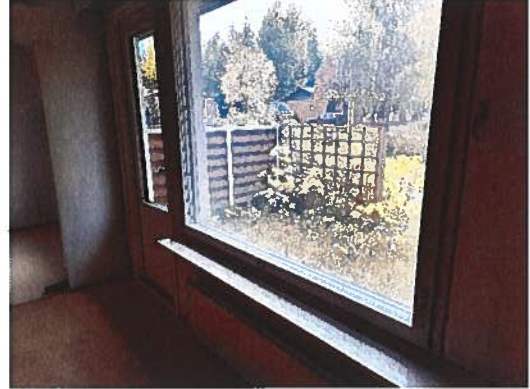
Ikkuna harmaantunut. Ikkunoiden puhdistus.

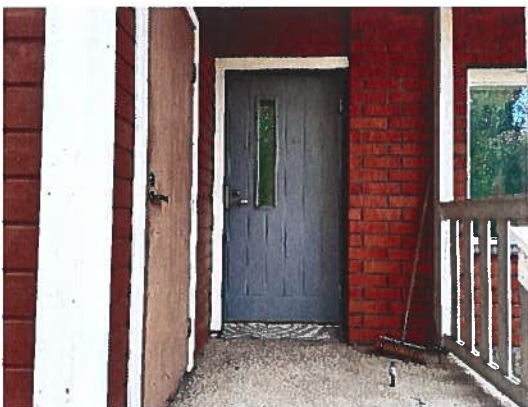
Huoneiston ulko-ovi.

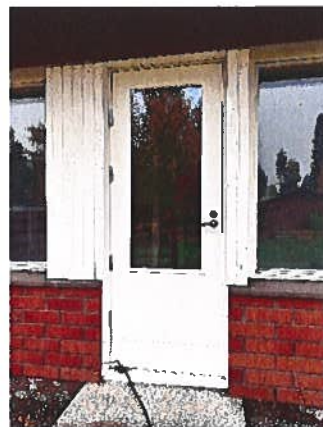
Kuistin ovi.

- *Varaston ovien huoltomaalaus tarkastelujakson aikana.*

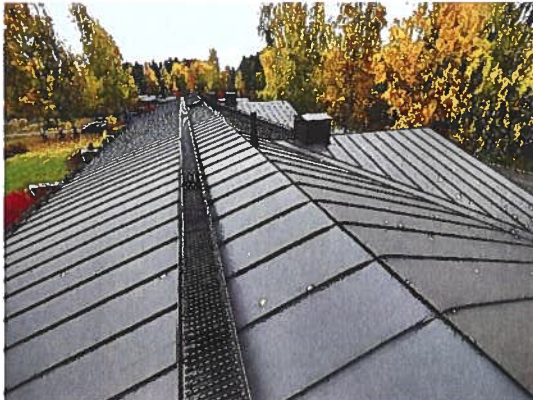
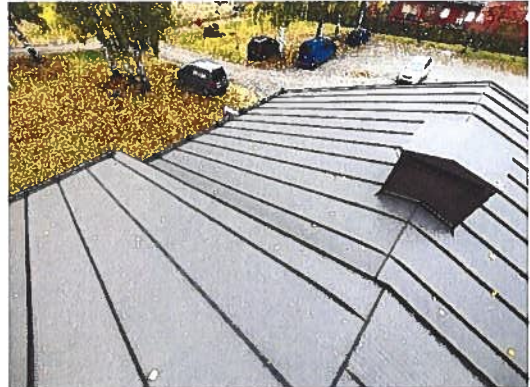
Vesikatto uusittu 2019.

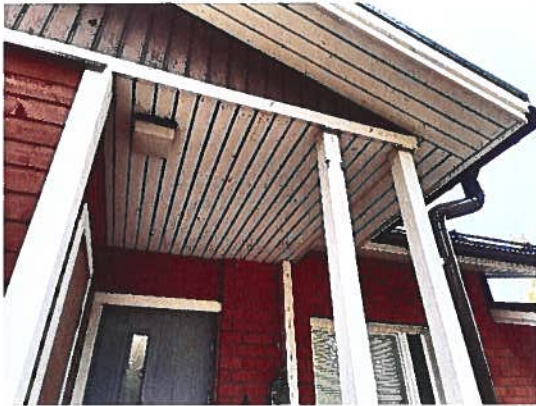
Räystäsrakenteet kunnostettu ja huoltomaalattu 2019.

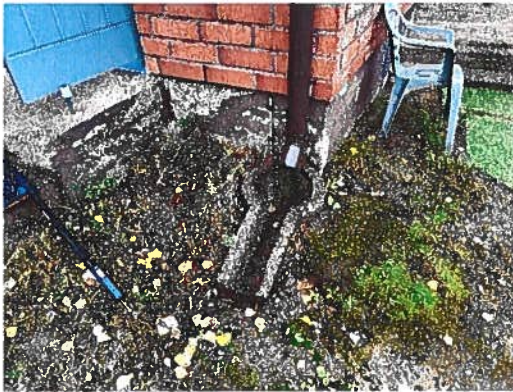
Syöksytorvien alla ei ollut sadevesisuppiloita, tällä hetkellä syöksyiltä tulevat vedet valuvat sokkelivierustoille, ja lisäävät rakenteiden kosteusrasitusta.

Syöksytorvien alla oli ainoastaan loiskekourut.

- *Räystäskourujen puhdistus kaksi kertaa vuodessa.*
- *Suosittelaa sadevesisuppiloiden ja maanpinnan alapuolisten putkien lisäystä järjestelmään.*
- *Kiipeilyesteen asennus nousutikkaaseen.*

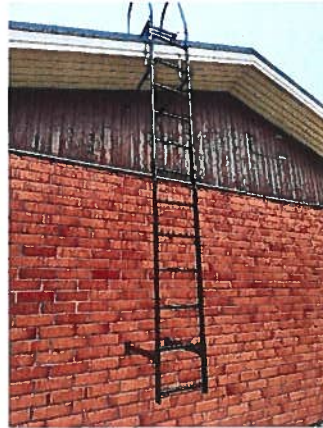
Kiipeilyeste puuttui.

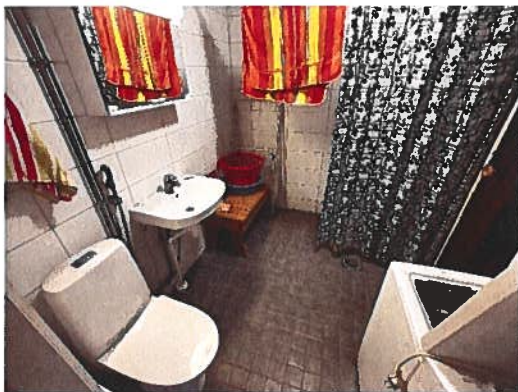
As 1 pesuhuone saneerattu.

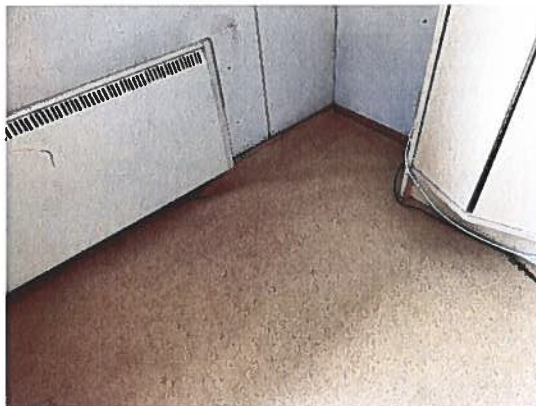
As 2 kuivan tilan lattiamatto in olohuoneen nurkasta irti.

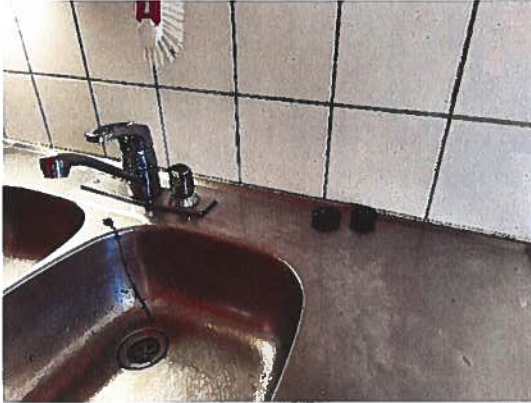
As 2 keittiön altaan taustasilikonit huonokuntoiset.

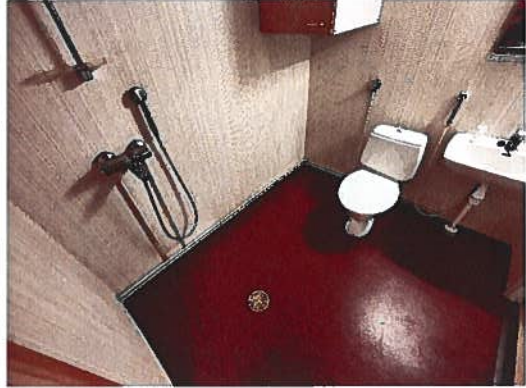
As 2 pesuhuone alkuperäinen

- Märkätilojen kuntokartoitus.
- Pesuhuonesaneerauksiin varautuminen.

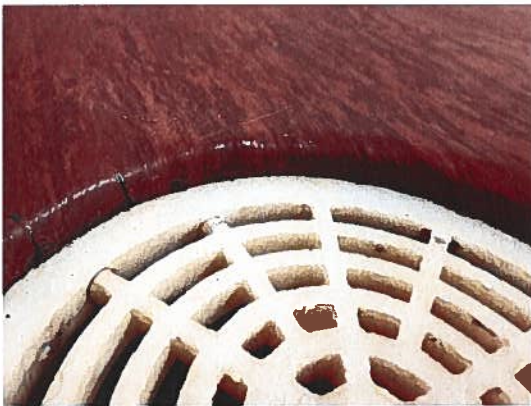
As 2 pesuhuoneen lattiamatto irti kaivolta. liitos epätiivis.

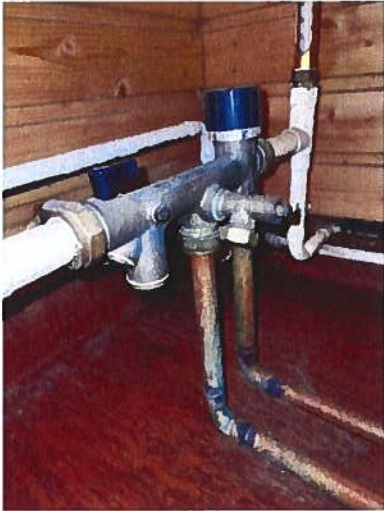
Sekoitusventtiiliryhmä.

- *Vanhojen sekoitusventtiiliryhmien uusiminen*
- *Ilmalämpöpumppujen asentaminen*

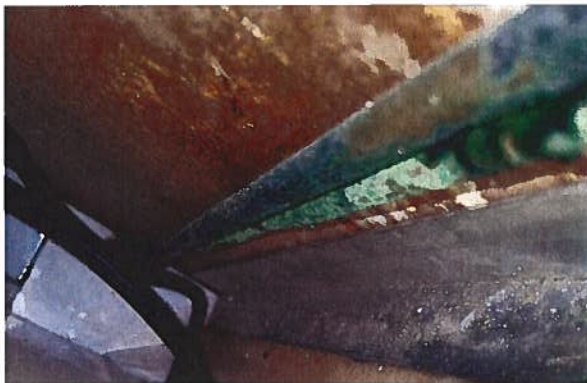
Hellan takana kulkevissa käyttövesijohdoissa korroosiota.

- *Alkuperäisten pinta-asenteisten käyttövesijohtojen uusiminen*

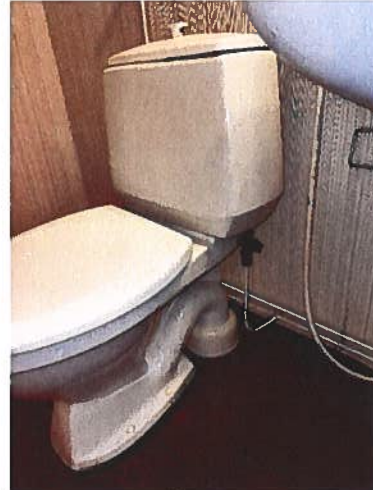
Alkuperäinen WC-istuin.

- *Vesi- ja viemärikalusteiden huolto tai uusiminen tarpeen mukaan*
- *Vesikalusteiden virtaamien säätö*
- *Imusuojiin lisääminen pesukoneventtiileihin*

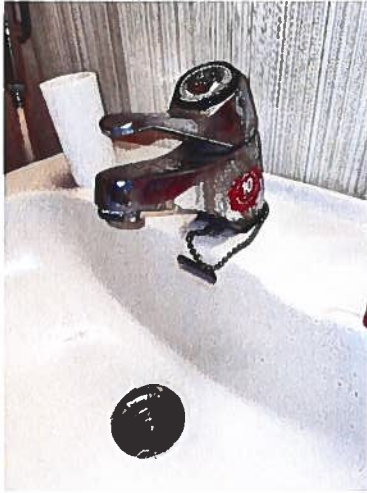
Alkuperäinen pesuallashana.

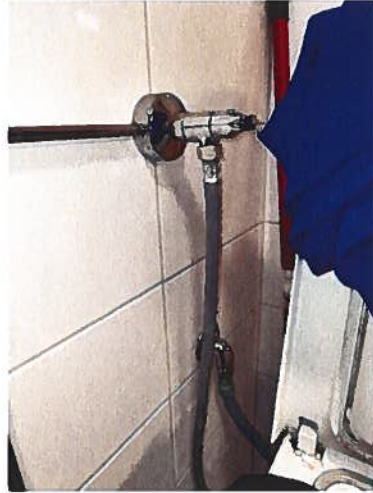
Pesukoneventtiili, jossa ei ole imusuoja.

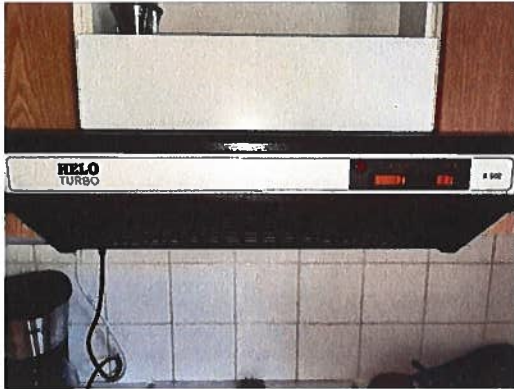
Liesituuletin aktiivihiihaisuodattimella.

- *Liesituulettimien uusiminen*

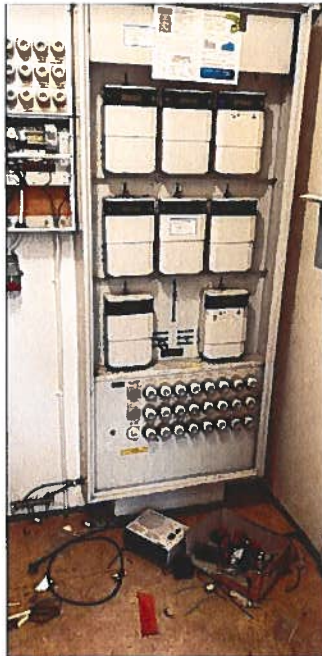
Sähköpääkeskustilassa olevat ylimääräiset tavarat poistettava ja tila siivottava.

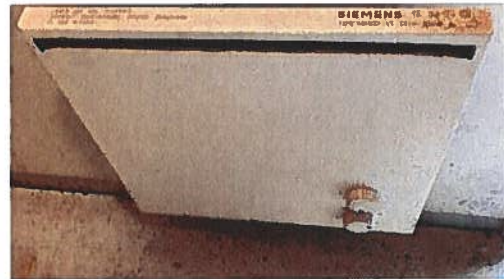
Sähkökeskuksen sähkölämmityspatteri on alkupeiräinen.

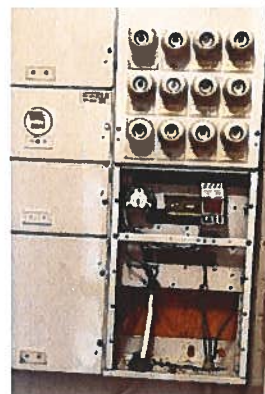
Jakokeskuksessa on kansi auki ja jännitteisiä osia näkyvillä.

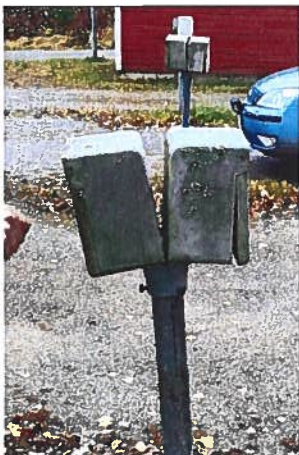
Autolämmitystolpat heikossa kunnossa

- *Autolämmityskoteloiden uusiminen 1-3 vuoden sisällä*
  - *Autopaikkojen kaapeloinnin uusiminen sähköauton latausvalmiuksia varten*
- *Piha-alueen valaistuksen uusiminen*

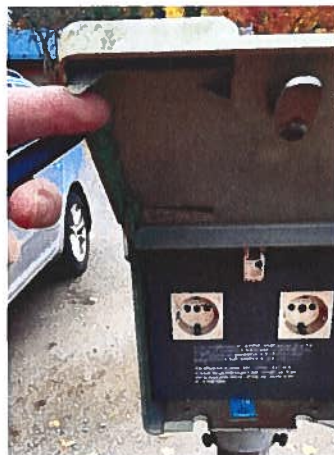
Lämmityspistorasiat alkavat olemaan elinkaaren päässä.

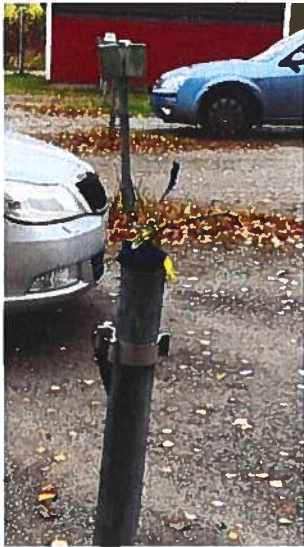
Käytöstä poistettuja lämmitystolppia, johdot valtoimenaan. Johtimissa ei havaittu tarkastelu-  
hetkellä jännitettä.

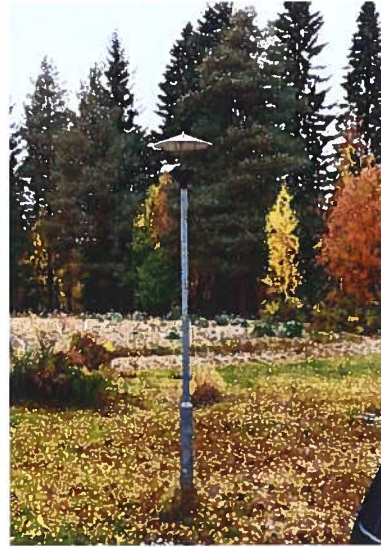
Rikkinäinen pihavalaisin.

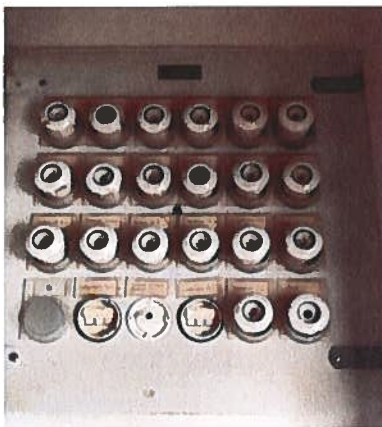
Asuntojen ryhmäkeskukset ovat alkuperäiset. Kaapelointiryhmien suojaukset on toteutettu tulppasulakkeilla ilman vikavirtasuojauksia. Kaapelointi on toteutettu maadoitetuissa pistorasiaryhmissä TN-S-järjestelmän (rakennusajankohdan vaatimusten) mukaisesti.

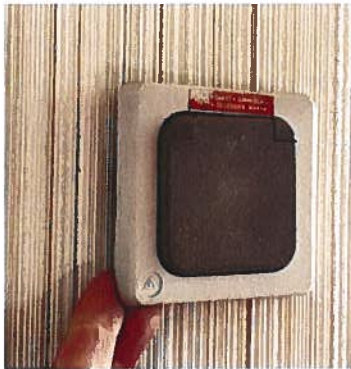
As 2. Kylpyhuoneen pistorasian kiinnitys huono.

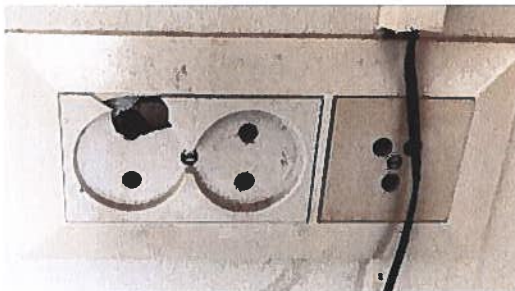
As 2. Pistorasia rikki. Jänniteisiä osia näkyvillä. Korjattava ensi tilassa.

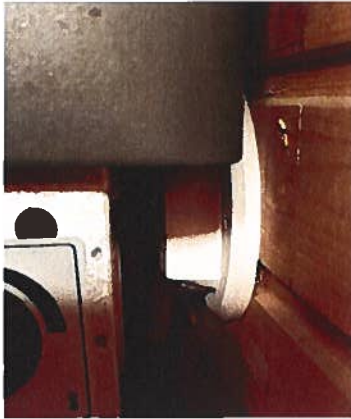
As 2. Saunan kiuas uusittu, mutta liitäntä rasia on liian lähellä kiuasta.

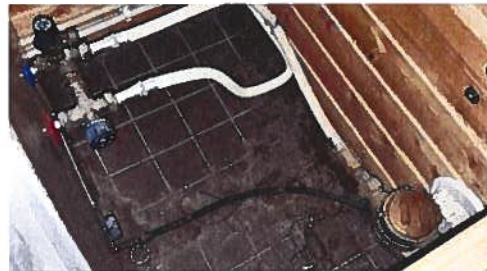
Sähkökäyttöiset lämminvesivaraajat on asennettu saunan lauteiden alle.
