# Pintakosteustarkastus

Korpikuja 33 as 3  
87200 Kajaani

17.02.2026

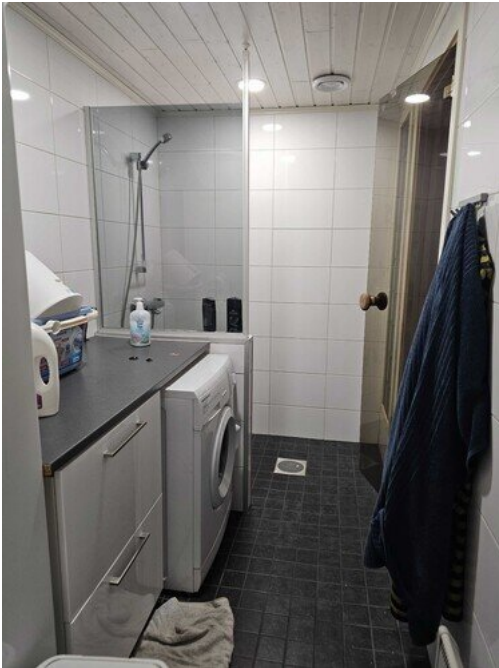
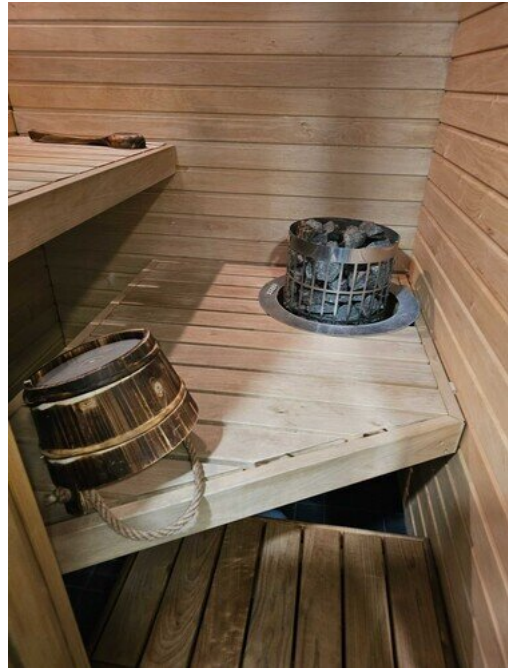
Kuva 1

- Yleisilmeeltään kylpyhuone ja sauna on siisti ja havaituilta osilta laatat on kiinni alustassaan. (Ks. kuvat 1-2)
- **▲** Silikonisaumoissa on tummentumaa, ja laattasaumoissa havaittiin lievää kulumaa. Suihkusekoittajan alla seinälaattasauma on syvällä. Vesi voi helposti jäädä seisomaan kuluneisiin laattasaumoihin ja pääsee imeytymään näiden kautta laatoituksen ja vedeneristeen väliin. (Ks. kuvat 3-4)
  - Toimenpide-ehdotus: *Silikonisaumojen uusiminen.*
  - Toimenpide-ehdotus: *Kuluneiden laattasaumojen uusiminen vähintään suihkun vaikutusalueelta.*

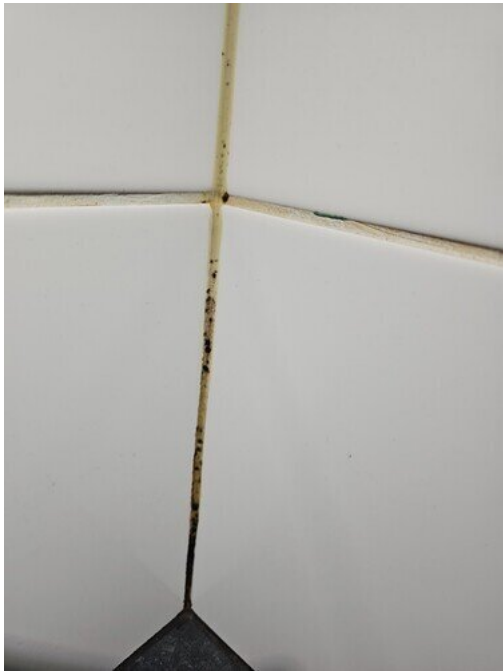
- Silikonisaumoissa on tummentumaa, ja laattasaumoissa havaittiin lievää kulumaa. Suihkusekoittajan alla seinälaattasauma on syvällä. Vesi voi helposti jäädä seisomaan kuluneisiin laattasaumoihin ja pääsee imeytymään näiden kautta laatoituksen ja vedeneristeen väliin.
  - *Silikonisaumojen uusiminen.*
  - *Kuluneiden laattasaumojen uusiminen vähintään suihkun vaikutusalueelta.*

**Kuva 3** Silikonisaumoissa on tummentumaa.

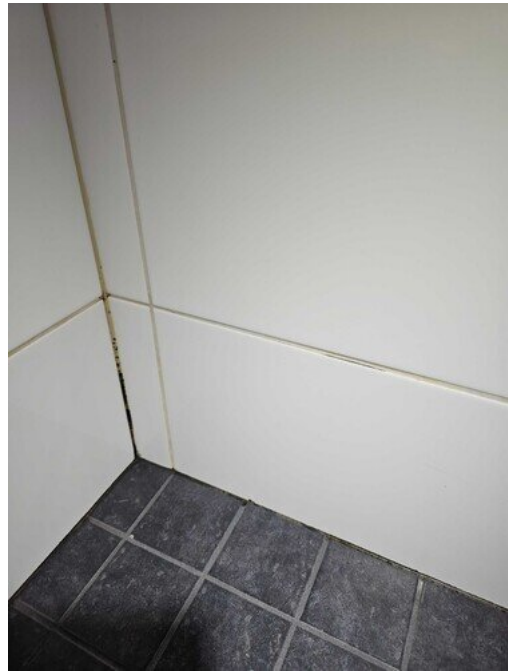
**Kuva 4** Laattasaumoissa kulumaa.

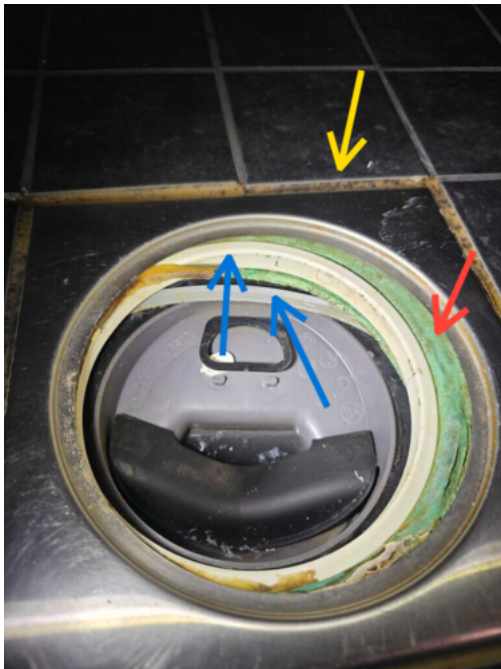
- Kylpyhuoneen lattiassa on nykyaikainen muovinen lattiakaivo. Vedeneriste on liitetty kaivoon kiristysrenkaan avulla, mutta tämä on noussut pois paikoiltaan ja kiristysrenkaan alla oleva tiiviste on irronnut todennäköisesti kiristysrenkaan asennuksen yhteydessä. Vedeneristettä ei ole suojattu kaivossa, jolloin se voi altistua mekaanisille vaurioille. Tarkastus hetkellä vedeneriste oli ehjä. Kaivon kansi on saumattu lattialaatoitukseen silikonilla, joka voi padottaa kosteutta laatoituksen ja vedeneristeen välissä, estäen tämän pääsyn lattiakaivoon.

- **▲** Kylpyhuoneen lattiassa on nykyaikainen muovinen lattiakaivo. Vedeneriste on liitetty kaivon kiristysrenkaan avulla, mutta tämä on noussut pois paikoiltaan ja kiristysrenkaan alla oleva tiiviste on irronnut todennäköisesti kiristysrenkaan asennuksen yhteydessä. Vedeneristettä ei ole suojattu kaivossa, jolloin se voi altistua mekaanisille vaurioille. Tarkastus hetkellä vedeneriste oli ehjä. Kaivon kansi on saumattu lattialaatoitukseen silikonilla, joka voi padottaa kosteutta laatoituksen ja vedeneristeen välissä, estäen tämän pääsyn lattiakaivoon. (Ks. kuva 5)  
*- Toimenpide-ehdotus: Irronneen tiivisteiden paikoilleen asentaminen: mikäli tämä ei onnistu, tiiviste tulee katkaista ja poistaa. Tämän jälkeen vedeneristeen ja kaivon liitos tiivistetään siihen soveltuvalla tiivistysmassalla. Kiristysrenkas tulee asentaa takaisin paikoilleen ja lukita yläpuolelta laattojen saumalaastilla tai saneerauslaastilla, jolla suojataan samalla näkyvissä oleva vedeneriste.

**Kuva 5** Lattiakaivon kiristysrenkas ja tiiviste pois paikaltaan (siniset nuolet). Vedeneristettä ei ole suojattu kiristysrenkaan ja kaivon kannen välissä (punainen nuoli). Kansi on saumattu laatoitukseen silikonilla (keltainen nuoli).

- *Irronneen tiivisteiden paikoilleen asentaminen: mikäli tämä ei onnistu, tiiviste tulee katkaista ja poistaa. Tämän jälkeen vedeneristeen ja kaivon liitos tiivistetään siihen soveltuvalla tiivistysmassalla. Kiristysrenkas tulee asentaa takaisin paikoilleen ja lukita yläpuolelta laattojen saumalaastilla tai saneerauslaastilla, jolla suojataan samalla näkyvissä oleva vedeneriste. Kannen ympärillä oleva silikonisauma on korvattava laattojen sauma-aineella.*

Kannen ympärillä oleva silikonisauma on korvattava laattojen sauma-aineella.*

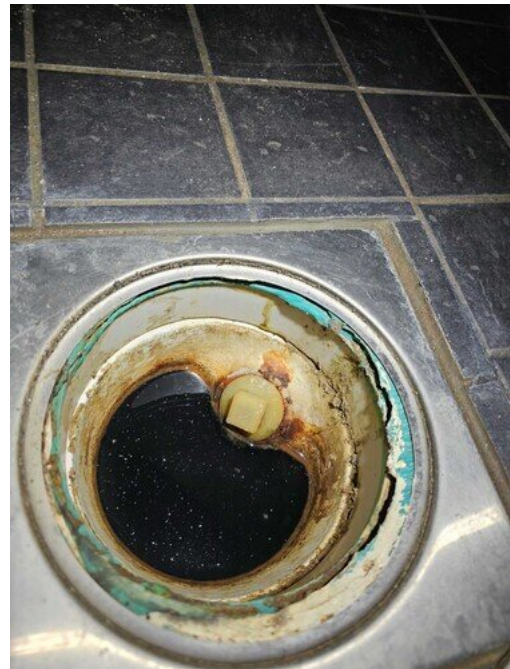
- Saunan lattiassa on alkuperäinen emaloitu valurautakaivo, jonka päällä on alkuperäinen muovinen korokerengas. Kaivon ja korokerengaan väli ei ole tiivis, ja kaivon pinnalla on ruostetta. Kaivon kannen alta näkyy vedeneristeen laita, mutta tätä ei ole liitetty lattiakaivoon tiiviisti. Valurautaisen lattiakaivon tekninen käyttöikä on 50 vuotta, ja sen ikä on noin 54 vuotta, joten tekninen käyttöikä on päättynyt.

- ▲ Saunan lattiassa on alkuperäinen emaloitu valurautakaivo, jonka päällä on alkuperäinen muovinen korokerengas. Kaivon ja korokerenkaan väli ei ole tiivis, ja kaivon pinnalla on ruostetta. Kaivon kannen alta näkyy vedeneristeen laita, mutta tätä ei ole liitetty lattiakaivoon tiiviisti. Valurautaisen lattiakaivon tekninen käyttöikä on 50 vuotta, ja sen ikä on noin 54 vuotta, joten tekninen käyttöikä on päättynyt. (Ks. kuva 6)

**Kuva 6** Saunan valurautainen lattiakaivo.

- *Kaivo voidaan tarvittaessa puhdistaa ja pinnoittaa, mikä voi pidentää sen käyttöikää. Kaivon ja korokerengaan väli tulee tiivistää. Kaivo tulee pitää puhtaana tulvimisen estämiseksi, mikä vähentää riskiä kosteuden pääsyle lattiarakenteeseen kaivon ja vedeneristeen liitoskohdasta. Lattiakaivo on uusittava seuraavan remontin yhteydessä.*

- *Toimenpide-ehdotus: Kaivo voidaan tarvittaessa puhdistaa ja pinnoittaa, mikä voi pidentää sen käyttöikä.*

*Kaivon ja korokerenkaan väli tulee tiivistää.*

*Kaivo tulee pitää puhtaana tulvimisen estämiseksi, mikä vähentää riskiä kosteuden pääsille lattiarakenteeseen kaivon ja vedeneristeen liitoskohdasta.*

*Lattiakaivo on uusittava seuraavan remontin yhteydessä.*

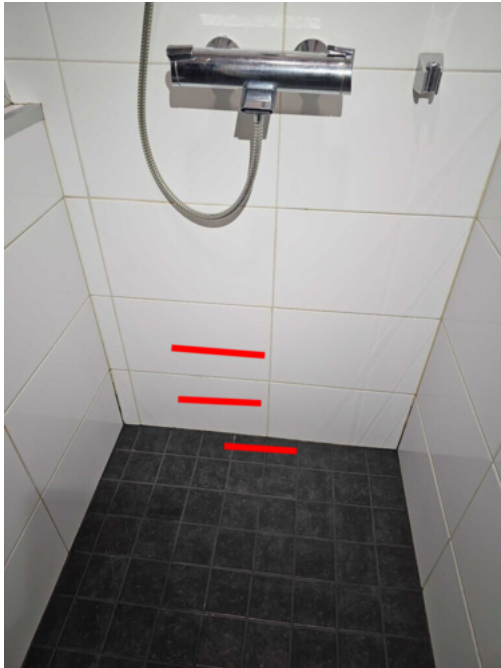
- Tilojen kosteudet mitattiin pintakosteudenosoittimella. Mittauksessa havaittiin lievästi kohonneita kosteuslukemia lattiakaivon ympärillä sekä suihkusekoittajan alla lattiassa ja seinässä. Kohonneet kosteuslukemat johtuvat todennäköisesti normaalista käyttökosteudesta ja kuluneista saumoista. Kaivon kannen ympärillä oleva silikonisauma voi padottaa kosteutta kaivon ympärille. (Ks. kuvat 7-8)

**Kuva 7** Kostea alue suihkusekoittajan alla.

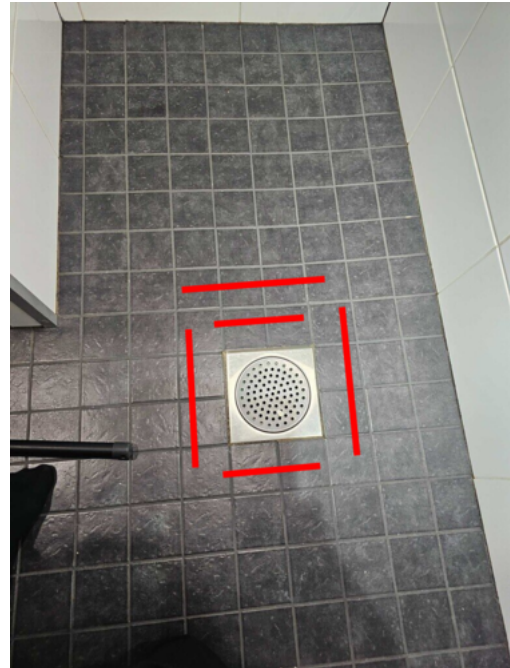
**Kuva 8** Kostea alue lattiakaivon ympärillä.

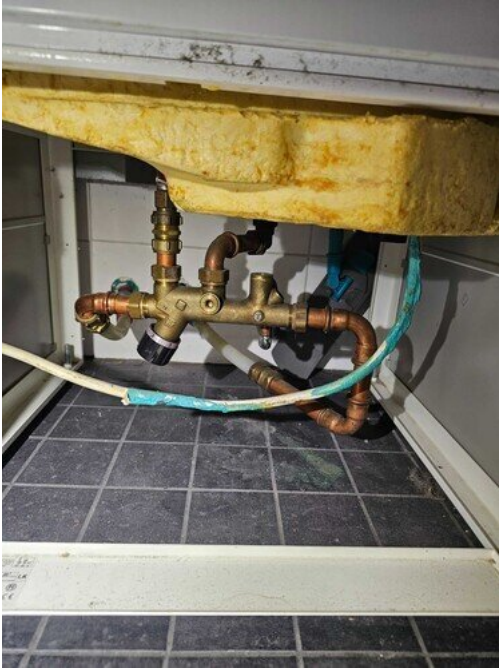
**Kuva 9**

- Kylpyhuoneessa on lämminvesivaraaja. Varaajan alla ei havaittu kohonneita kosteuslukemia eikä putkivuotoja. (Ks. kuva 9)
- Kylpyhuoneessa ei ole lattialämmitystä.

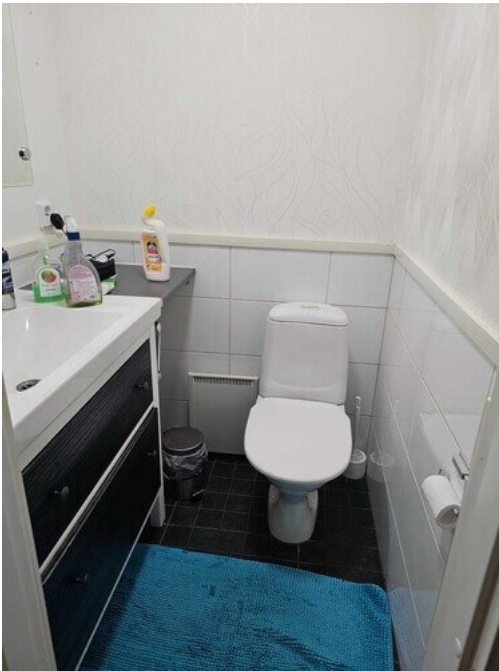
Kuva 10

- Wc on yleisilmeeltään siistissä kunnossa. (Ks. kuva 10)

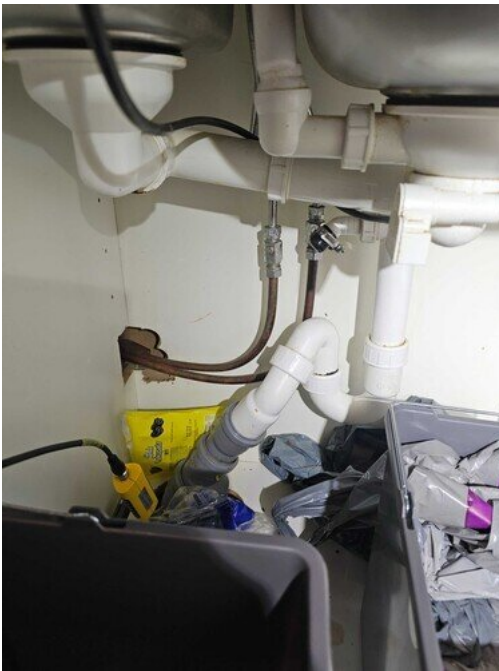
Kuva 11

- Vuotoja ei havaittu ja vesikaluste toimii normaalisti. (Ks. kuva 11)

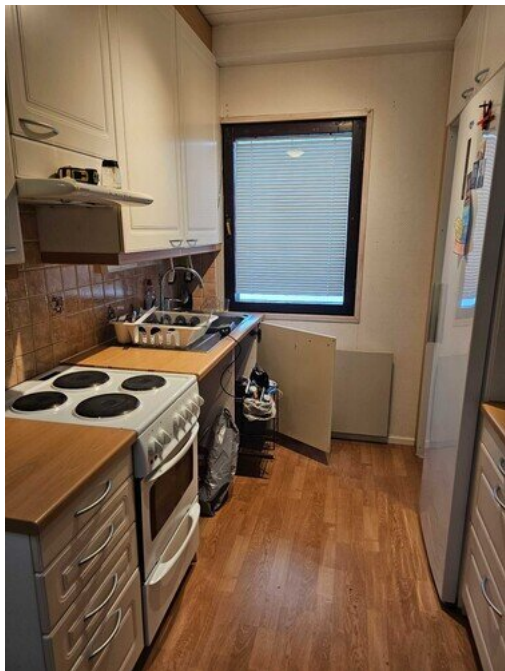
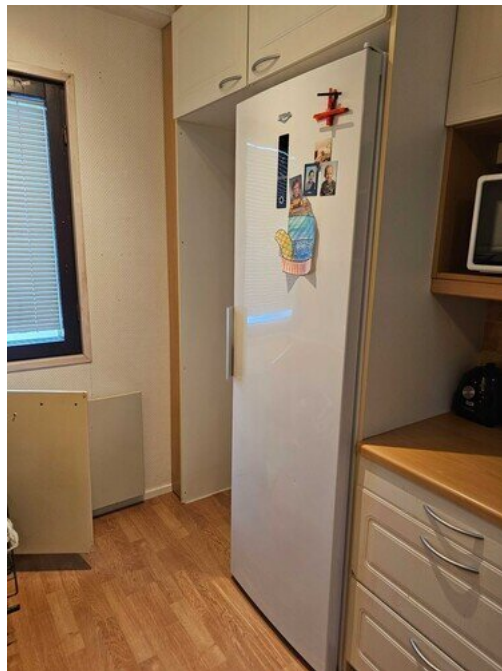
- Keittiössä ei ole astianpesukonetta. Kylmäkalusteen alla on asianmukainen vuotokaukalo. (Ks. kuvat 12-13)
