# Kuntotarkastus

Aimalontie 19, 34410 Murole

Tarkastuspäivä  
05/03/2026

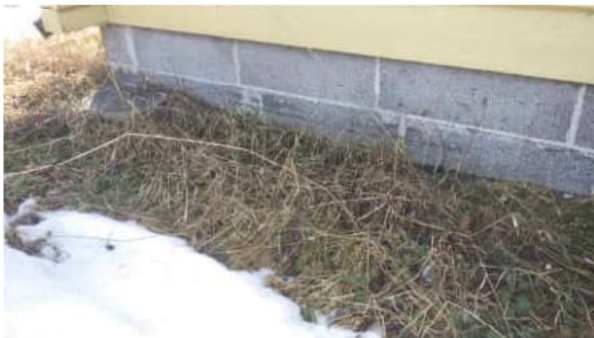
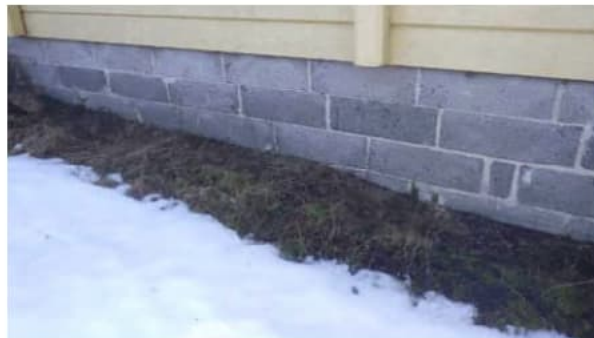
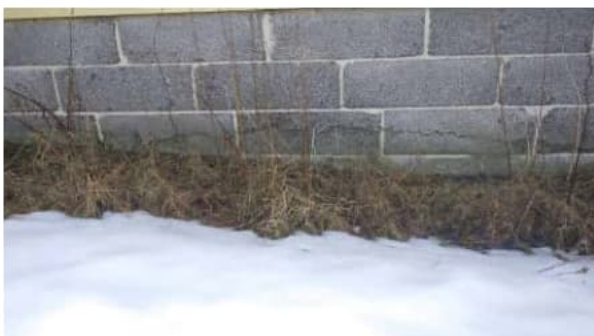
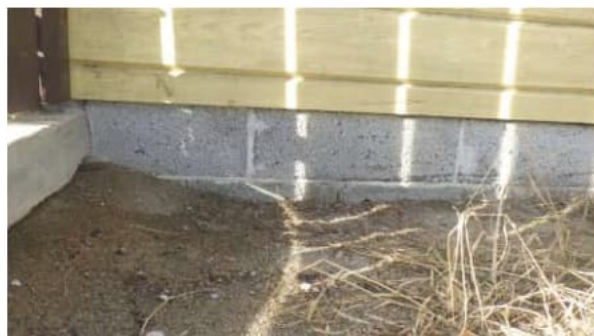
- Sokkeleissa ei havaittu silmämääräisesti tarkasteltuna rakenteellisesti merkittävää halkeilua tai viitteitä painumisesta.
- Sokkelissa havaittiin hiushalkeamia, joilla ei ole rakenteellista merkitystä.
- Sokkelissa ei havaittu merkittäviä kosteuteen viittaavia jälkiä.
- Sokkeli on pinnoittamatta. Pinnoittamaton harkko on alttiimpi rapautumiselle.

- Perusmuurin vedeneristyksestä ei tehty havaintojamaanpinnan yläpuolella. *Toimiva perusmuurin vedeneriste vähentää perusmuurin ja alapohjan kosteusrasitusta.*

**Suosittellaan sokkelin pinnoittamista.**

**Suosittellaan perusmuurin vedeneristeen olemassaolon selvittämistä.**

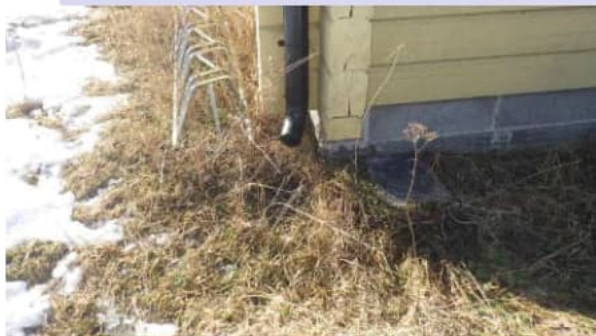
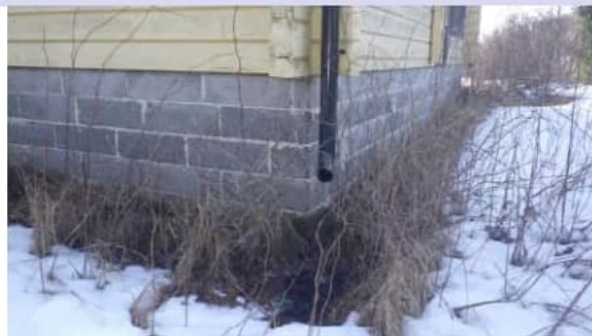
- Vesikaton sade- ja sulamisvesiä ei ole johdettu pois rakennuksen vierustoilta, mikä lisää perustusten ja alapohjarakenteiden kosteusrasitusta. Syöksytorvien kautta valuvat vedet johdetaan rakennuksen vierestä sadevesiverkostoon, avo-ojaan tai vähintään 3 m etäisyydelle rakennuksesta niin, ettei rakennuksen rakenteille eikä naapuritonteille aiheudu haittaa. Rakennuksen salaojajärjestelmään ei saa johtaa pintavesiä tai katoilta valuvia vesiä. Kattovesien poisjohtaminen voidaan järjestää esimerkiksi betonisilla kouruilla tai maanalaisilla umpinaisilla putkilla.

Suosittelaa vesikaton sade- ja sulamisvesien poisjohtamisen järjestämistä.

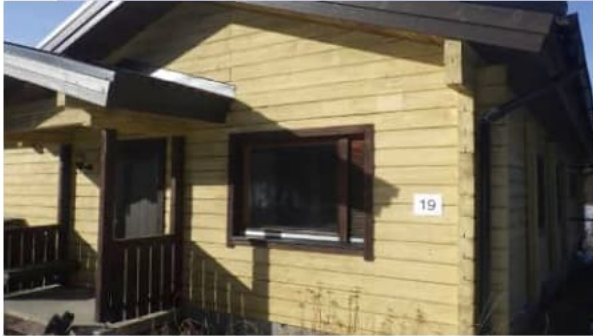
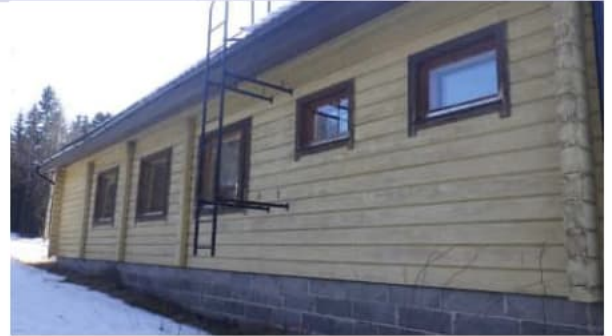
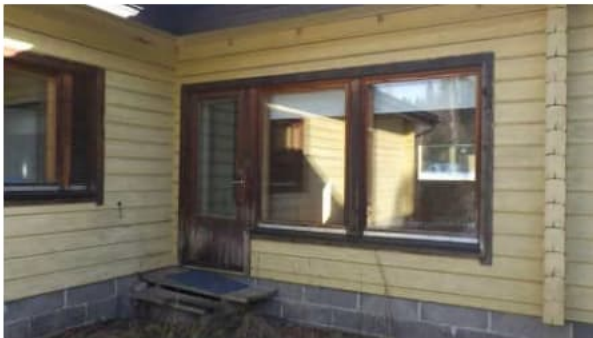
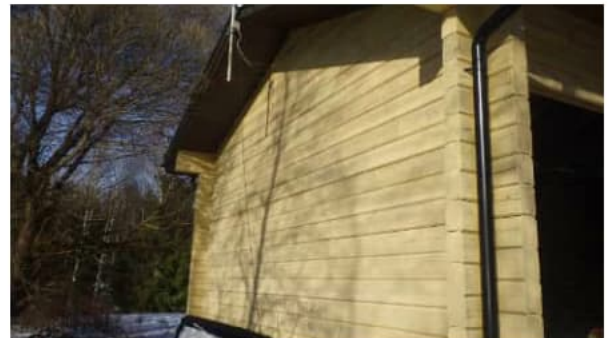
- Julkisivun pinnoite on paikoin hilseillyt/haalistunut. *Julkisivujen puuosat suositellaan huoltomaalattavaksi 5 – 20 vuoden välein (RT 103765, Kiinteistön keskimääräiset tekniset käyttöiät ja kunnossapitojaksot, rakennustekniikka, 2025).*

Suositellaan hirsijulkisivujen huoltokäsittelyä.

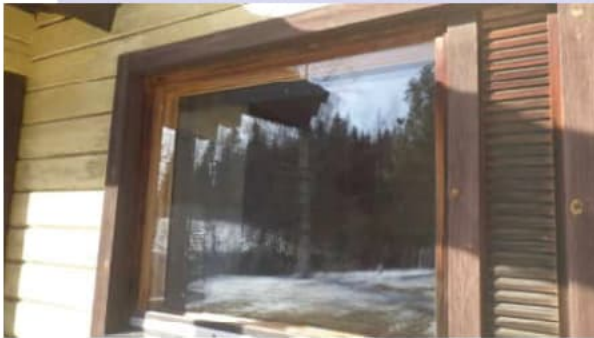
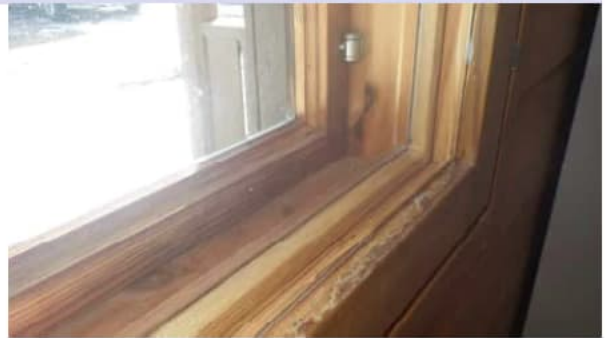
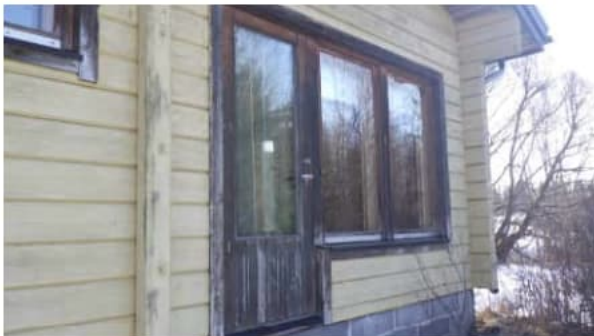
- Rakennuksen ikkunat ovat puurakenteisia. Ikkunat ovat 3-puitteisia ja 3-lasisia.
- Ikkunoiden ja ulko-ovien puuosien maalipinnat ovat haalistuneet/vaurioituneet.

Suosittelaa ikkunoiden ja ovien puu-osien huoltokäsittelyä.

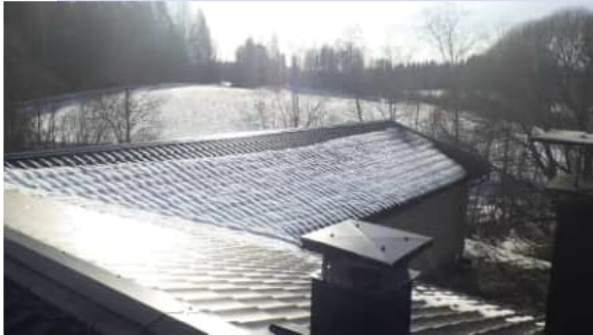
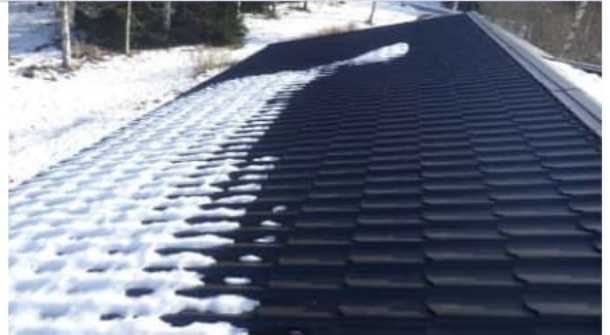
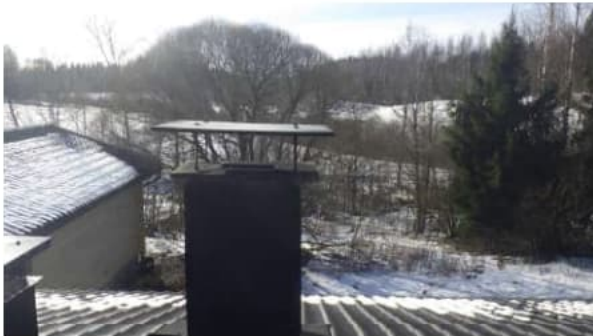
- Katteessa ei havaittu merkittäviä vaurioita tai puutteita näkyvillä osin. Katetta ei voitu tarkastaa kauttaaltaan lumipeitteen vuoksi.

Suositellaan vesikaton tarkastamista olosuhteiden salliessa.

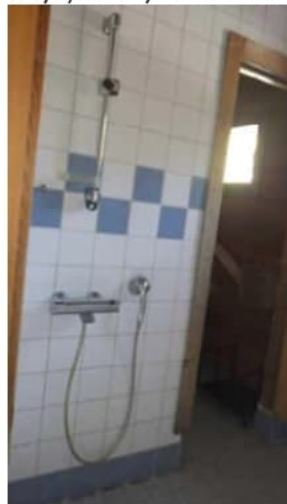
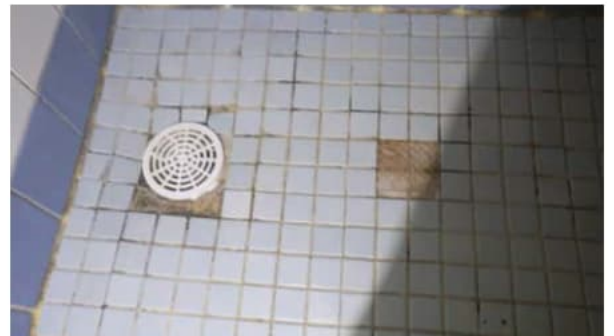
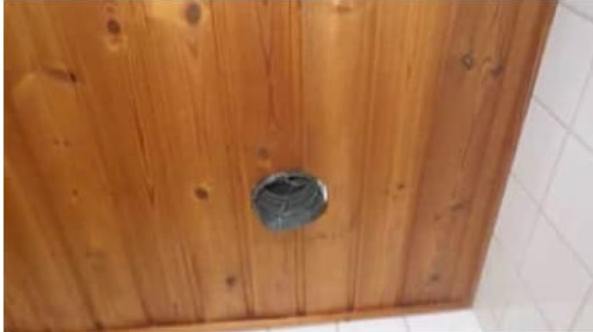
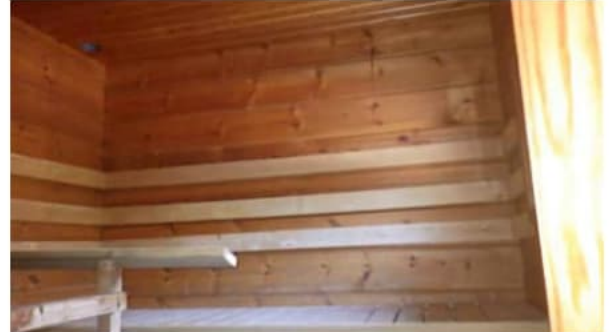
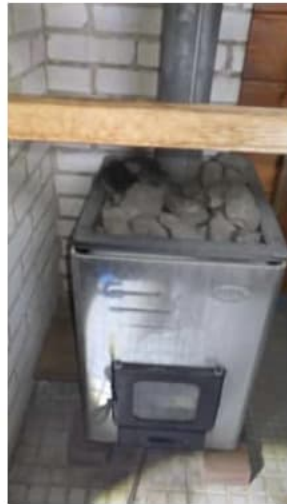
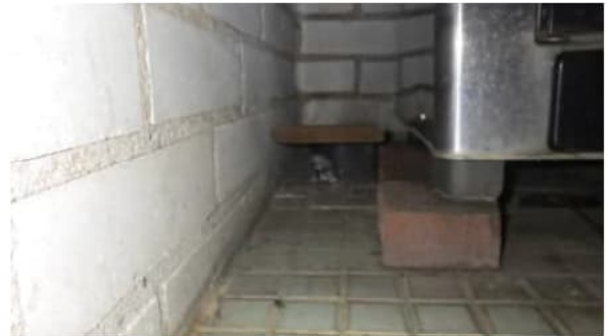
- Märkätiloissa (pesuhuone ja sauna) ei tarkastuksen yhteydessä havaittu merkittävästi kosteutta tai viitteitä rakenteellisista vaurioista, mutta märkätilan lattian ja seinien mahdolliset vedeneristeet/kosteussulut ovat teknisen käyttöikänsä päässä. Korjauksen yhteydessä tulee taustarakenteiden kunto tarkastaa. Suositellaan tilojen korjaamista nykymääräyksien mukaisesti.

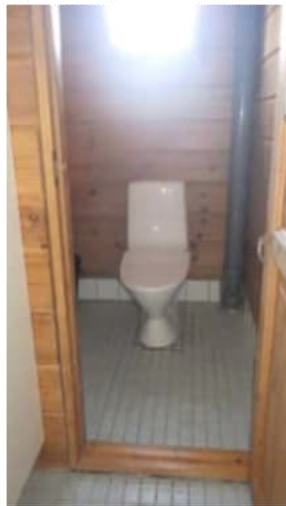
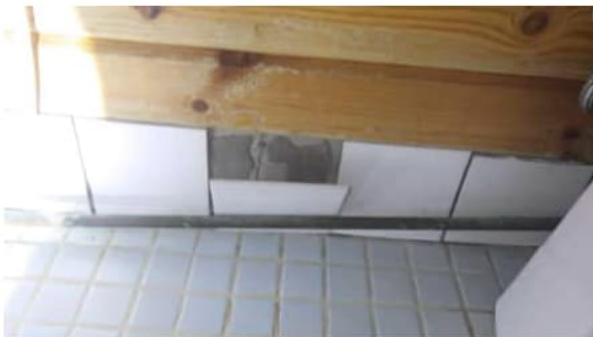
- Laatoituksessa havaittiin alustaansa puutteellisesti kiinnittyneitä tai irronneita "kopolaattoja". *Kopolaatat eivät aiheuta toimenpiteitä niin kauan kuin saumat ovat ehjät ja laatat eivät irtoa kokonaan. Laatat suositellaan kiinnitettäväksi mikäli ne kokonaan irtoavat.*

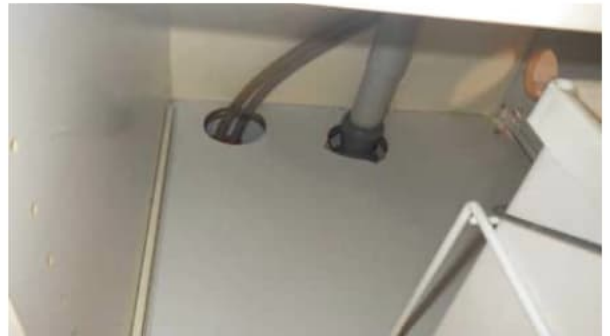
28. Allaskaappia

- Allaskaapissa ei havaittu muilla osilla huomautettavaa, mutta allaskaapin pohjalla läpiviennit ovat avoimia. *Nykyisin suositellaan vuototilanteiden varalta että allaskaapin pohjan läpiviennit ja kaapin pohjalta saumat tiivistetään, jotta mahdollisessa vuototilanteessa vuoto voidaan havaita mahdollisimman pian.*

Suosittelaa allaskaapin pohjan tiivistämistä tai allaskaapin pohjalle voidaan asentaa vuotovahti.

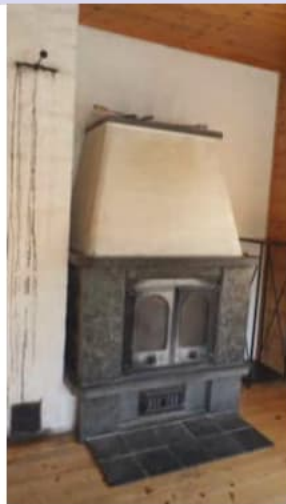
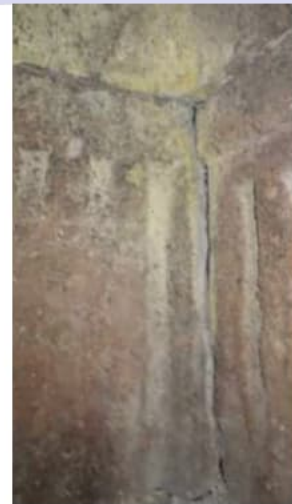
- Tulipesässä havaittiin rapautumista.

Suositellaan tulipesän korjaamista.
