# Kuntoarvioraportti

## Kiinteistön peruskuntoarvio

Asunto Oy Joutsenon Pirttiläntie 1

Pirttiläntie 1, 55300 Rauha

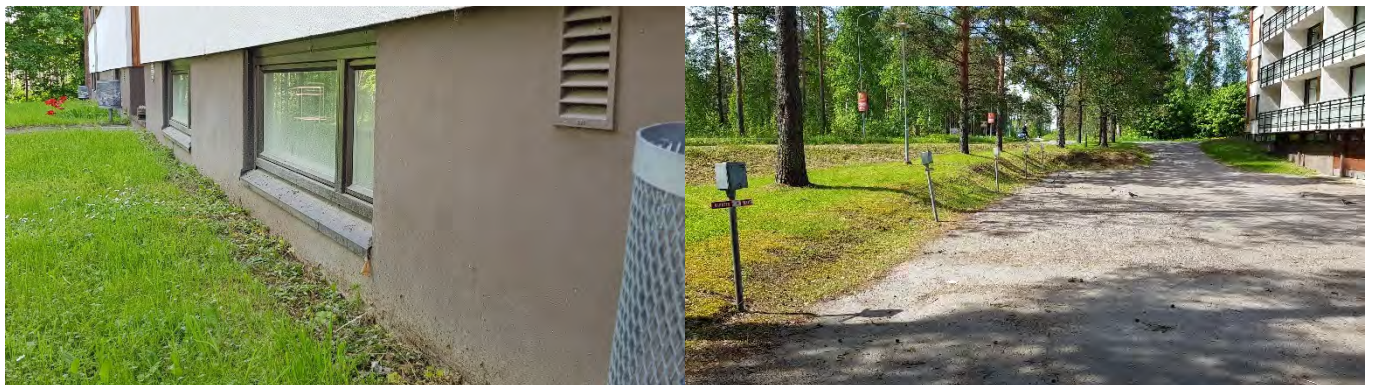
**Kuva 1.** Kasvillisuutta kiinni kellarikerroksen rakenteissa **Kuva 2.** Paikoitus- ja liikennöintialueet tyydyttävässä kunnossa.

- Sokkelirakennetta vasten olevan kasvillisuutta sisältävän maa-aineksen vaihtaminen/uusiminen 400–600 mm leveydeltä esim. tuulettuvaan sepeli kerrokseen.
- Asfalttialueiden paikka-/painaumakorjaukset 5...10 vuoden kuluessa

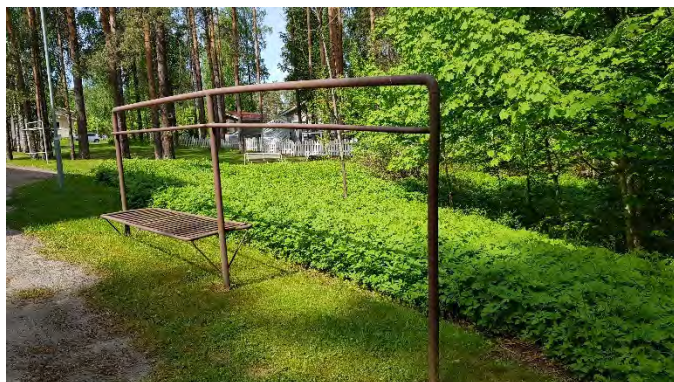
**Kuva 3.** Aluevarusteet yleisesti ottaen hyvässä kunnossa.

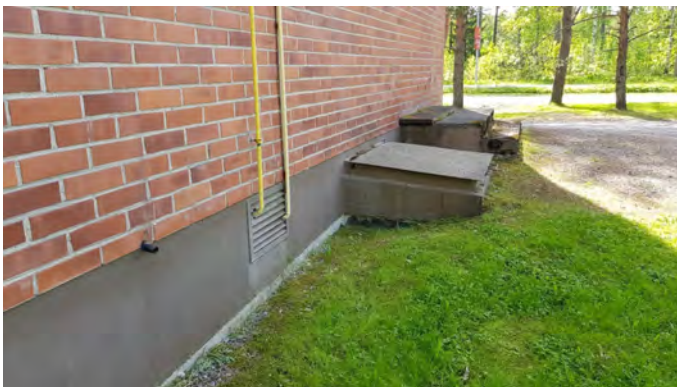
**Kuva 4.** Maan yläpuolista perustusrakennetta (lämmönjakohuoneen ulkoseinä)

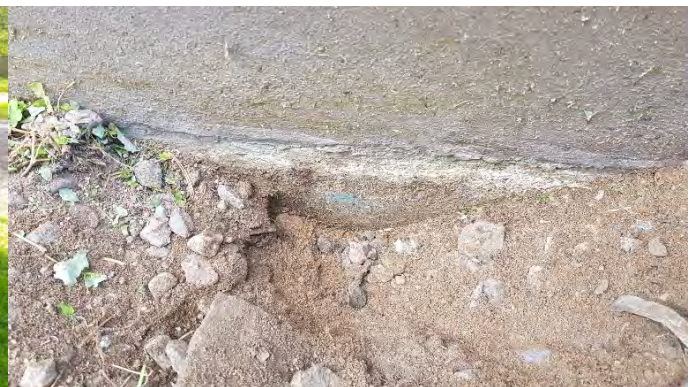
**Kuva 5.** Lähellä maanpintaa, kellarin ulkoseinän ulkopuolista vedeneristystä ei ollut havaittavissa.

- Salaojajärjestelmän selvitys  
(Mikäli salaojajärjestelmä on asennettu, tulisi järjestelmän toiminta varmistaa → toimenpiteinä esim. painehuuhtelu ja lietepesien tyhjennys, tarvittaessa myös videokuvaus).
- Kellarin ulkoseinien ulkopuolen vesieristys varauksin. Vesieristys tulee asentaa, mikäli havaitaan kosteuden kulkeutumista kellarin sisäpuolisiin rakenteisiin.

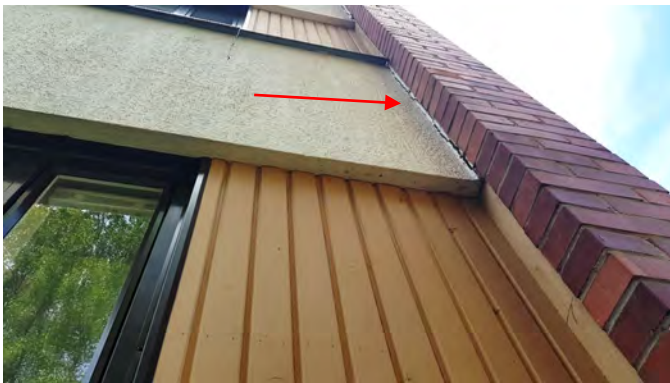
**Kuva 6.** Pystyhalkeama elementtirakenteen ja tiilijulkisivun liittymässä

7.1	Kantavat rakenteet	4														
	Tiiliseinän ja elementiseinän halkeaman korjaus	1 erä						2,5								
<b>8. Julkisivut</b>																
8.2	Puuosien huolto	3														
	Ikkunoiden välit + tuuletusparvekkeet	110 m <sup>2</sup>		6,0

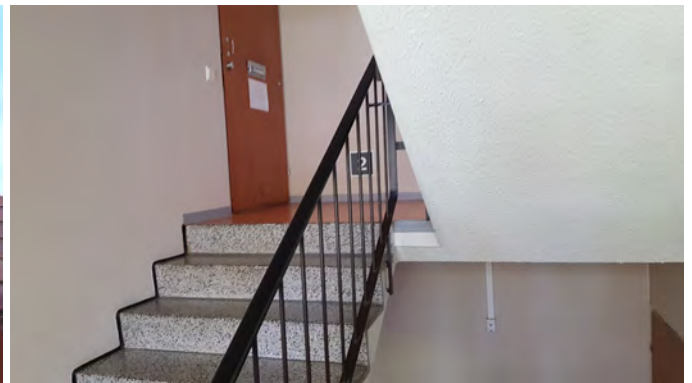
**Kuva 7.** Portaat ja lepotasot ovat hyvässä kunnossa

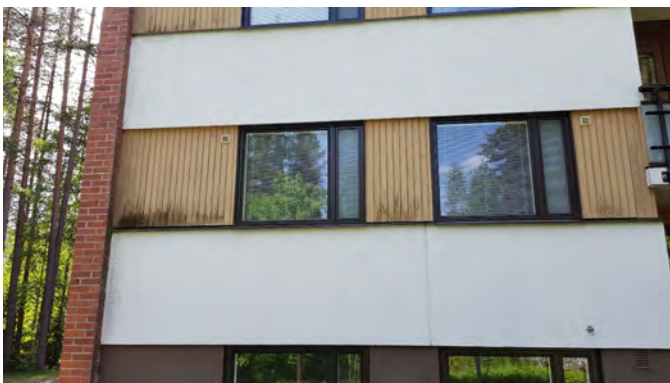
**Kuva 8.** Rakennuksen julkisivua, puuverhoukset paikoin vaurioituneet säärasitteesta

- Ikkunoiden välisten ja puisteluparvekkeiden puuosien huoltokäsittely
- Varastoulko-ovien uusiminen

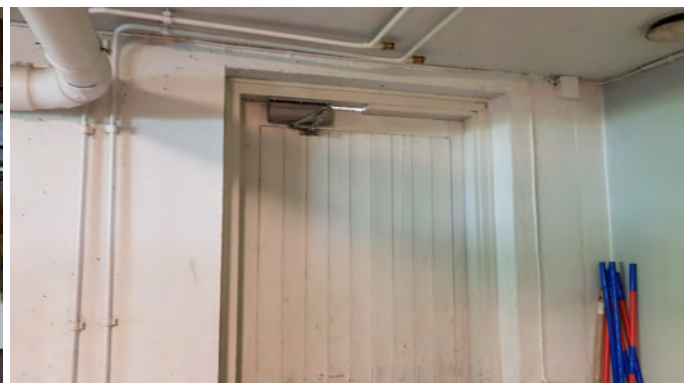
**Kuva 9.** Päätyvaraston puu-ulko-ovi, päivä paistaa ovilehden yläpuolelta.

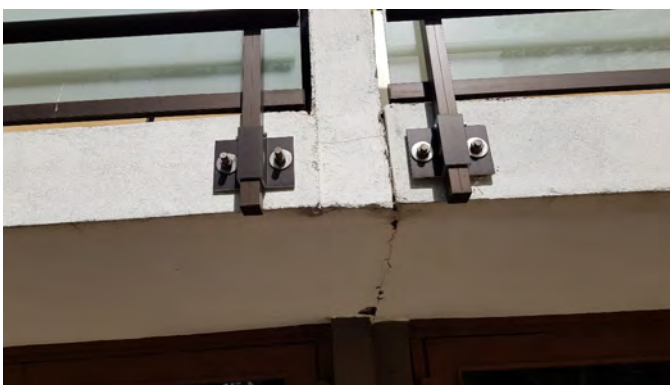
**Kuva 10.** Alimman parvekkeen alapinnassa oleva poikittainen halkeama.

- Alimpien parvekkeiden alapinnan halkeamien korjaus 1...5 vuoden aikana

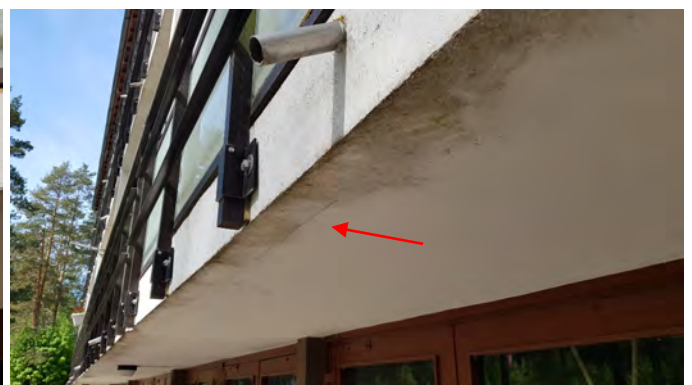
**Kuva 11.** Alimman parvekkeen alapinnassa oleva pitkittäinen halkeama.

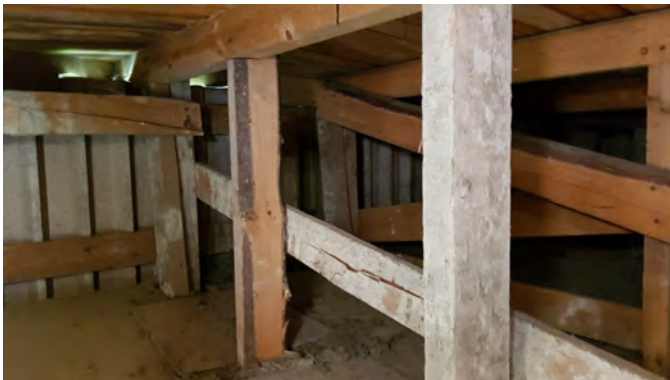
Kuva 12. Vesikaton kantavia puurakenteita

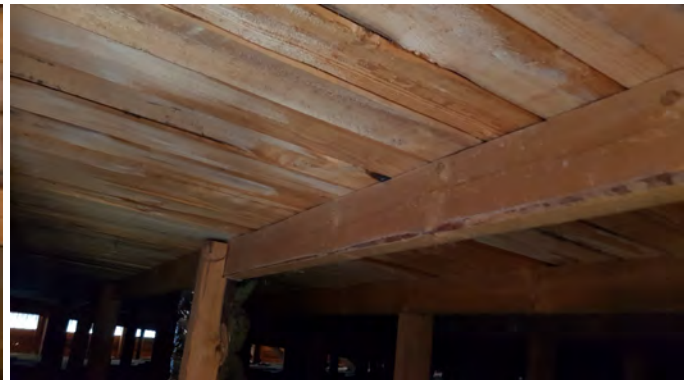
Kuva 13. Vesikaton aluslaudoitukset

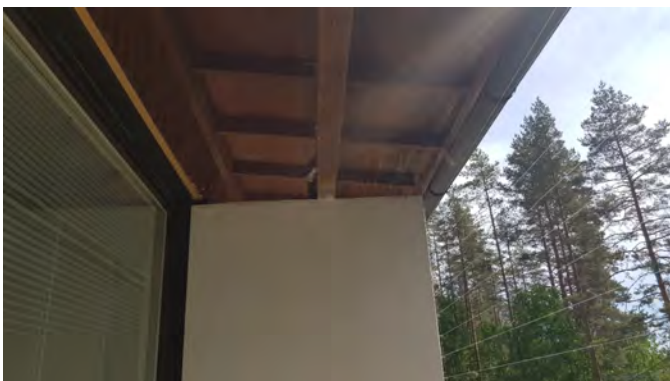
Kuva 14. Parvekekaton kantavia puurakenteita

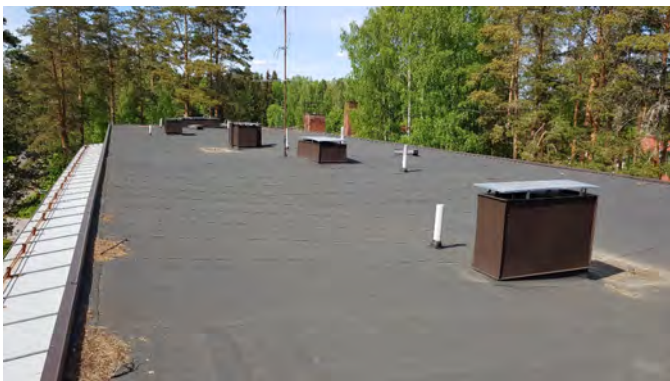
**Kuva 15.** Näkymä vesikatolle

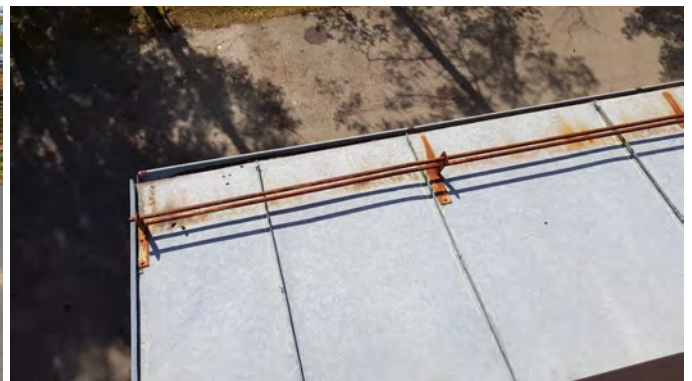
**Kuva 16.** Parvekkeiden rivipeltikate ja ruostuneet lumiesteet.

- Parvekkeiden peltikatteen ja lumiesteiden huoltomaalaus

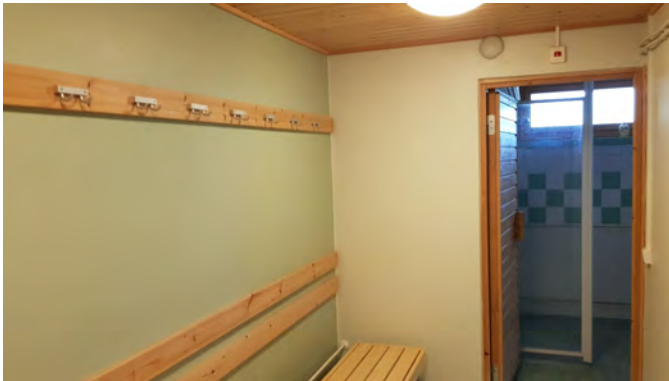
**Kuva 17.** Talosaunan tilapinnat uusittu 2003

- Talosaunan panelointien uusiminen 5...10 vuoden kuluessa

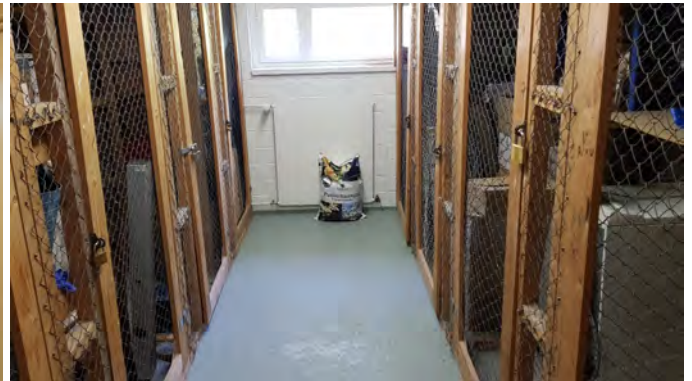
**Kuva 18.** Kellarin kiinteät verkkovarastot

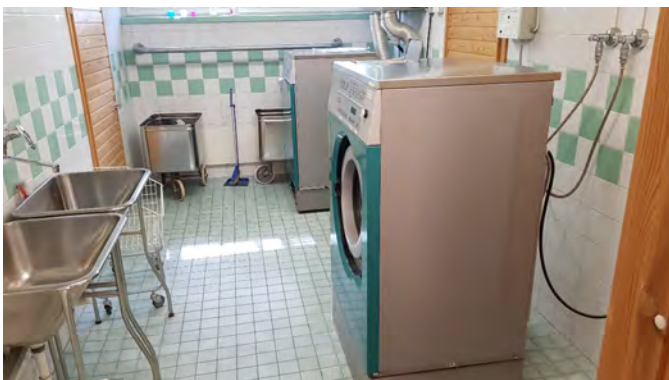
**Kuva 19.** Talopesula uusittu 2003

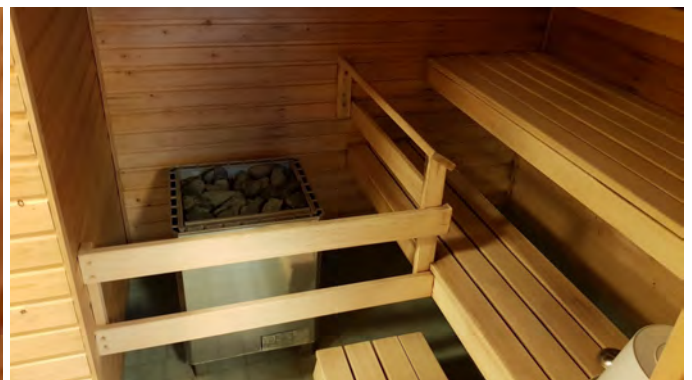
**Kuva 20.** Talosauna uusittu 2003

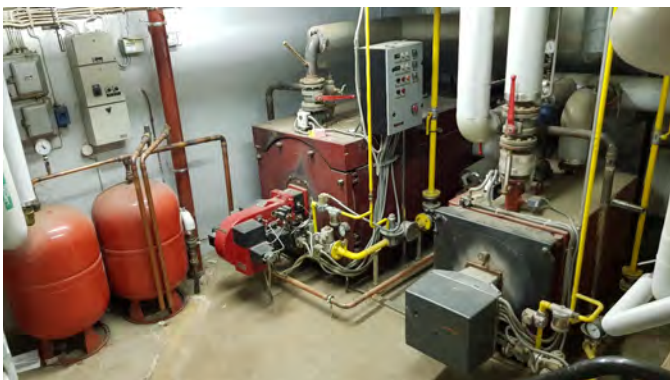
**Kuva 21.** Kaasupolttimet lämmönjakuhuoneessa

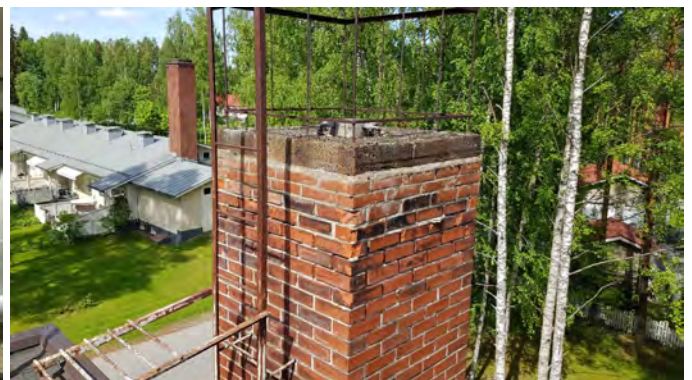
**Kuva 22.** Tiilihormin yläosan vaurioita, tiilihormissa on ruostumaton sisähormi.

- Erillisen tiilihormin yläosan rapautuneiden tiilien ja saumausten uusiminen tai muu menetelmä, jolla hormin yläosan pintarakenne voidaan kunnostaa. Samalla tulisi hormin päällä tiivistää teräshormin ja tiilihormin välinen liittymä
- Venttiilien kuntoa, toimintaa ja tiiveyttä kannattaa tarkastella säännöllisesti (12 kk).
- Ilmanvaihtokanavien puhdistus lähivuosina (1...3 vuotta)
- Rakennuksen sähköjärjestelmän määräaikaistarkastus olisi suositeltava toimenpide 5...10 vuoden aikana.

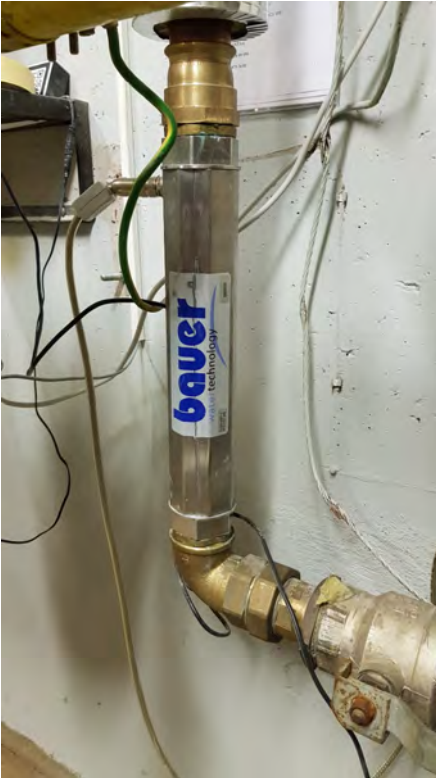
**Kuva 23.** Veden käsittelyjärjestelmä

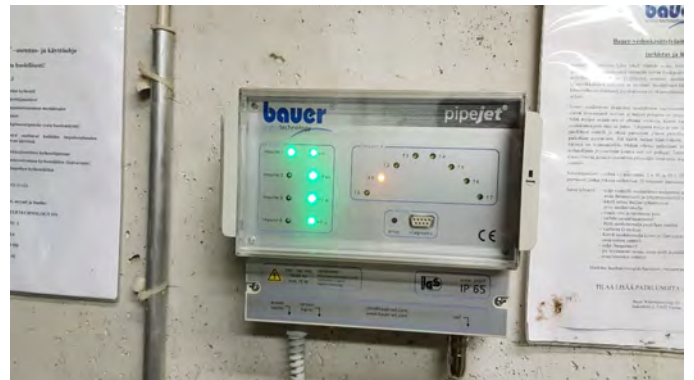
**Kuva 24.** Käsittelyjärjestelmän ohjainyksikkö

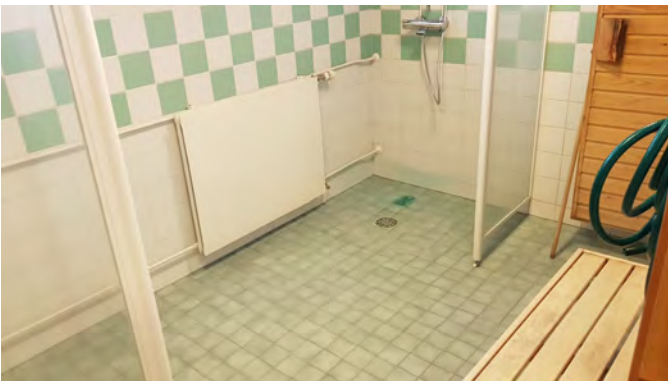
**Kuva 25.** Käyttöveden värjäämä lattialaatta suihkusekoittajan alla.

<b>Toimenpidesuositus:</b> <ul style="list-style-type: none"> <li>- Selvitys käyttöveden sisältämästä kuparipitoisuudesta sekä ovatko pintojen värjäymät tulleet ennen Bauer vedenkäsittelylaitteiston asennusta.</li> </ul>	
<b>Yleistä</b> <p>Yleisesti muovisten viemäriputkien sekä muovisten ja kuparisten käyttövesijohtojen tekninen käyttöikä on noin 50 vuotta. Sekoittajien käyttöikä noin 15 – 25 vuotta.</p> <p>Käyttöveden suositusvirtaama on keittiön-, kodinhoitohuoneen- ja suihkunsekoittajista 12 l/min ja muiden pesuallaiden sekoittajista 6 l/min. Liiallinen veden paine voi rikkoa sekoittajia ja aiheuttaa ongelmia, kun taas liian pieni paine voi olla merkki käyttövesijohdon tukkeutumisesta.</p>

- Käyttöveden laadun ja kuparipitoisuuden selvittäminen.

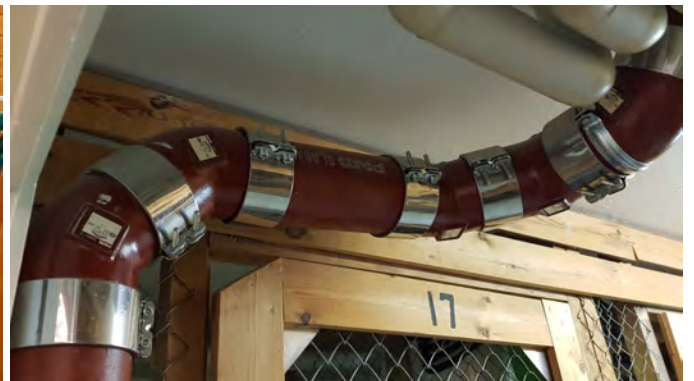
**Kuva 26.** Uusittua valurautaviemäriä kellaritilassa

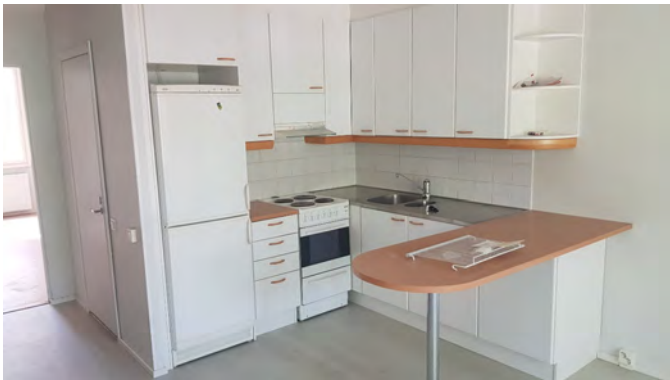
**Kuva 27.** Huoneiston keittiöön asennettu talotuuletin

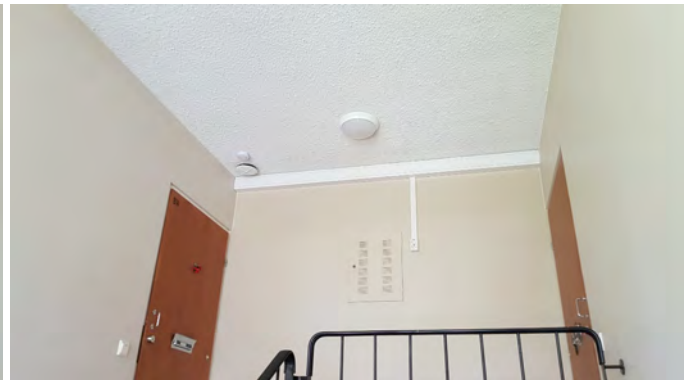
**Kuva 28.** Porrashuoneen poisto, kanavisto tiilihormina

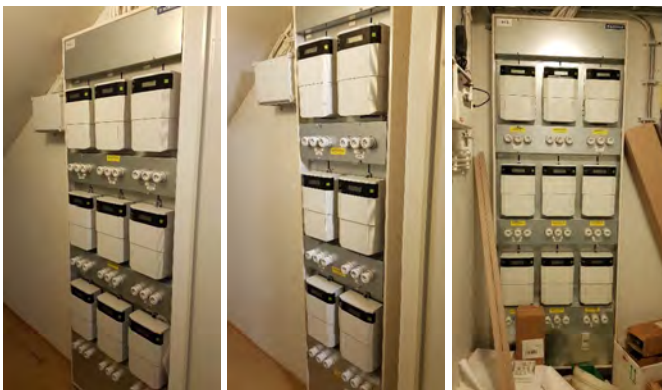
**Kuva 29.** Huoneistojen etäluettavat mittarit ja pääsulakkeet kellaritiloissa. Mittaroinnit ja asennukset hyvässä kunnossa

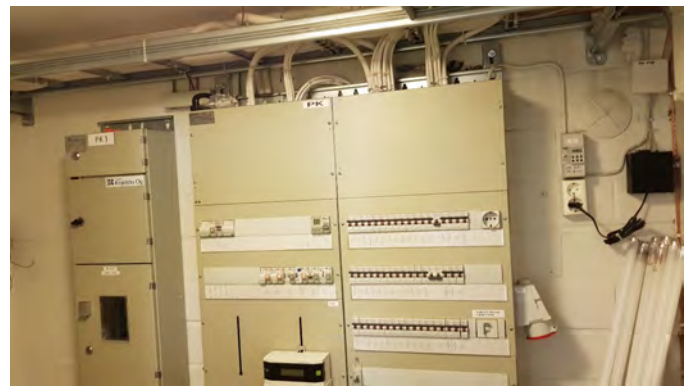
**Kuva 30.** Pääkeskus sijaitsee kellarikerroksessa. Asennuksissa ei havaittu poikkeavia huomioita.

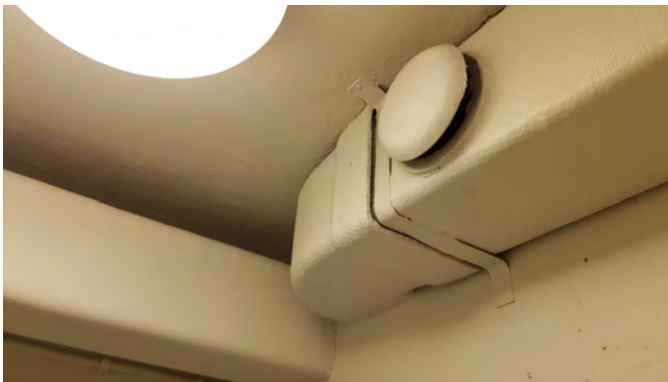
- Kellarikerroksen alkuperäisissä ilmanvaihtokanavissa
- Alkuperäisissä lämpöjohtojen eristyksissä

**Kuva 31.** Asbestia sisältävä ilmavaihtokanava kellaritiloissa

- Asbestikartoitus, mikäli korjaus- tai muutostöitä alkuperäisiin asennuksiin aiotaan tehdä.

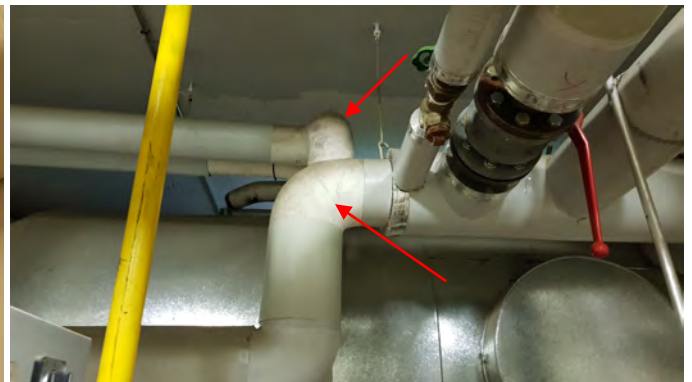
**Kuva 32.** Asbestia sisältäviä alkuperäisiä lämpöjohtojen eristeitä lämmönjakohuoneessa.
