## Asuntokaupan kuntotarkastus

Toukotie 8  
86300 Oulainen

28.09.2023

<b>Tarkastuksen tilaaja</b>	Ulosotto
<b>Kohteen tyyppi</b>	Omakotitalo
<b>Kohteen osoite</b>	Toukotie 8 86300 Oulainen
<b>Kohteen omistaja</b>	-
<b>Omistusaika</b>	-
<b>Tarkastuspäivä</b>	28.09.2023
<b>Tarkastaja</b>	Jukka Joki-Erkkilä Kasuva Oy
<b>Tarkastuksen syy</b>	Asunnon myynti
<b>Osallistujat</b>	-

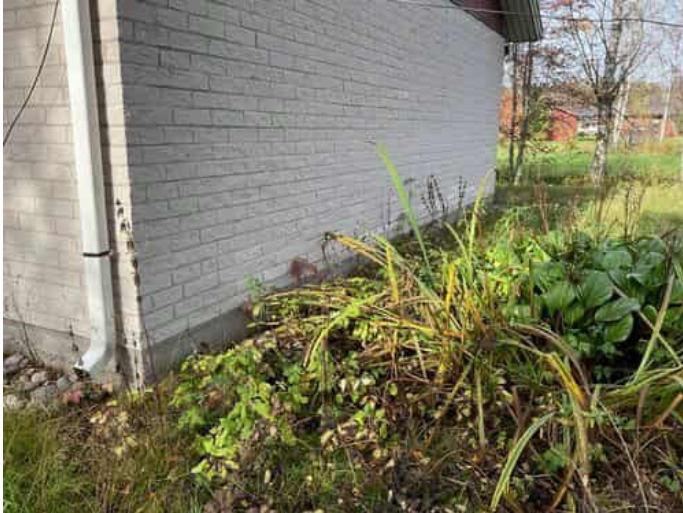
**Kuva 1** Maanpinnan ja verhouksen tasoero n. 300mm

- 1) **▲** Suositellaan sokkelin vaurioiden korjaamista.
- 2) **▲** Suositellaan asentamaan patolevy + reunalista koko rakennuksen ympärille.

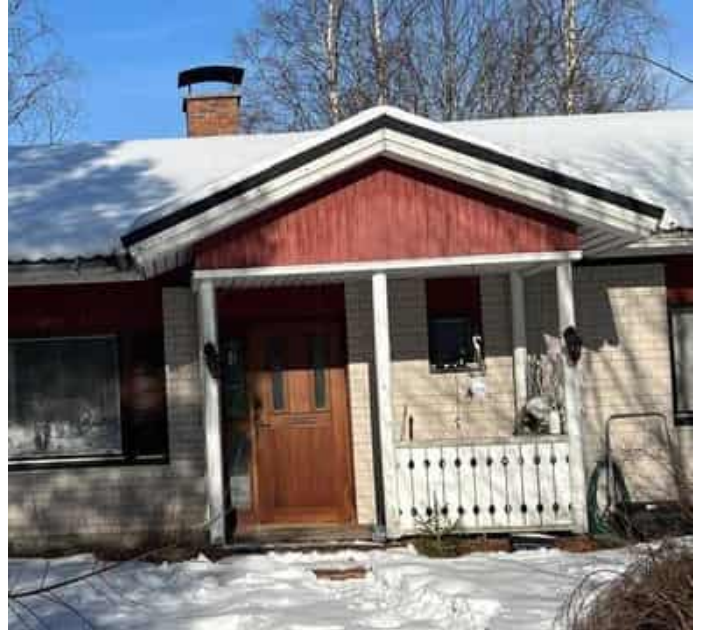
**Kuva 2** Paikan päällä havainnoituna ei ole varmuutta todellisesta lattia-/sokkelirakenteesta. Ulkovi ei ole valesokkelille tyypilliseen tapaan maatasossa ja kolottuna sokkeliin. Asunnon lattia on myös n. 300mm ylempänä kuin maanpinta.

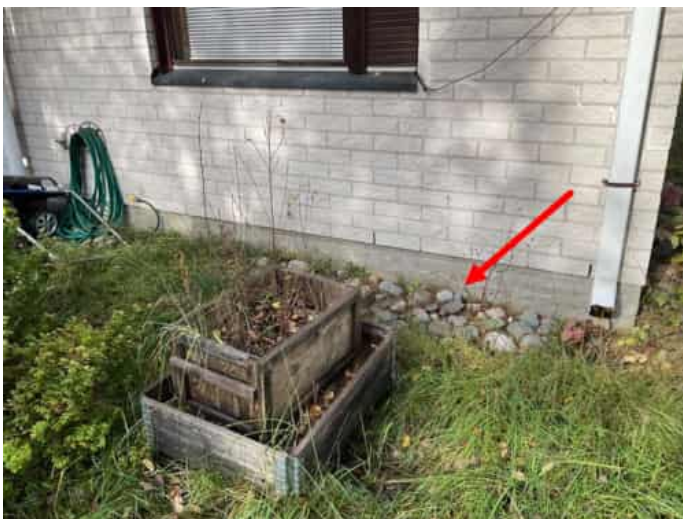
- **▲** Sokkelin pinnassa havaittiin hiushalkeamia ja muita vaurioita. (Ks. kuvat 3-4 ja toimenpide-ehdotus 1)

**Kuva 3** Sokkelin pinta paikoin rapautunut

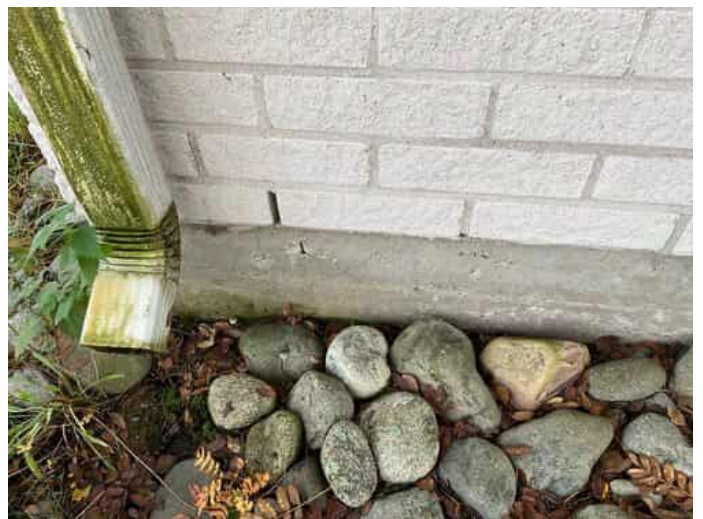
**Kuva 4** Sokkeliraudotus on liian pinnassa ja se on aiheuttanut betonin halkeamisen

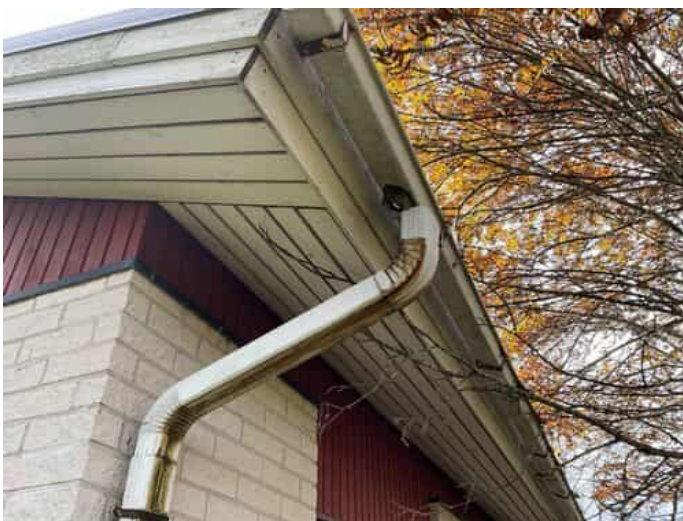
**Kuva 5** Rännit puuttuu tai on irti.

- 1) **▲** Sadevesijärjestelmän uusiminen.
- 2) **▲** Suositellaan asentamaan salaojitus tarkastuskaivoilla.
- 3) **▲** Suositellaan poistamaan kaikki puut, pensaat, ym., muutaman metrin etäisyydeltä rakennuksen seiniä.

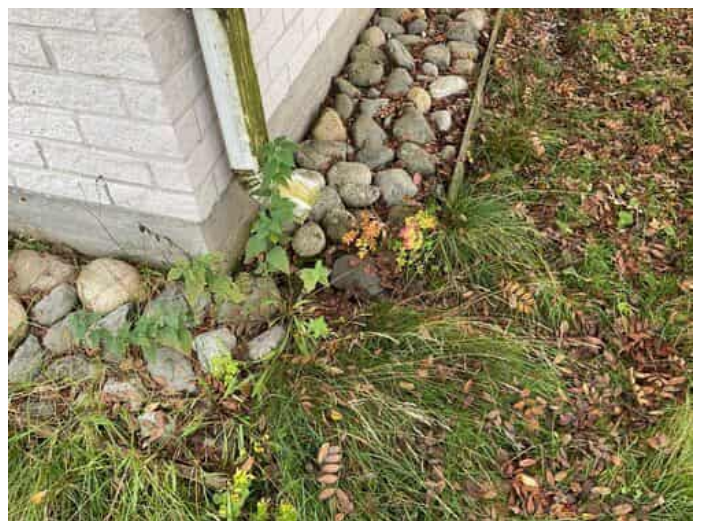
**Kuva 6** Sadevesiviemärointi puuttuu kokonaan.

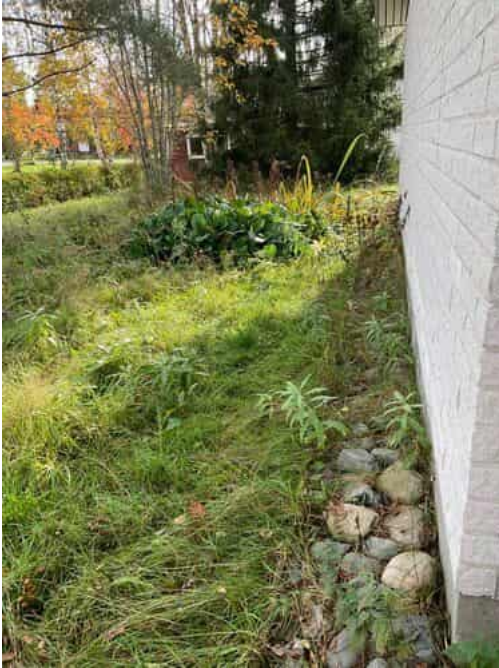
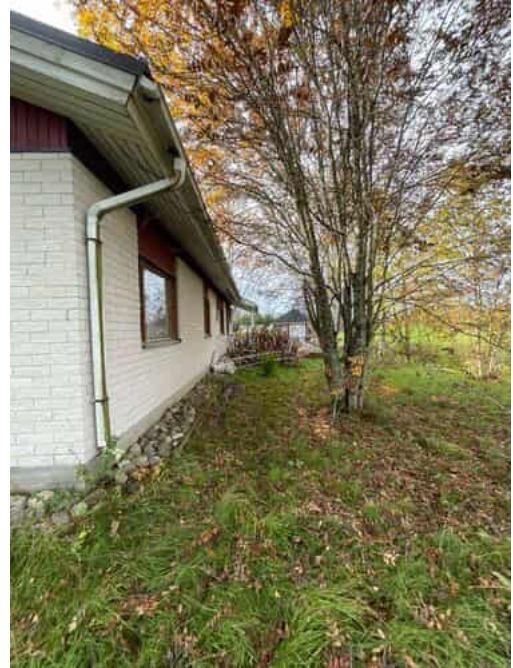
**Kuva 7** Rakennuksen vierustoilla puita ja istutuksia, joiden juuret mahdollisesti vaarantavat rakennuksen rakenteita.

**Kuva 8** Rakennuksen vierustoilla puita ja istutuksia, joiden juuret mahdollisesti vaarantavat rakennuksen rakenteita.

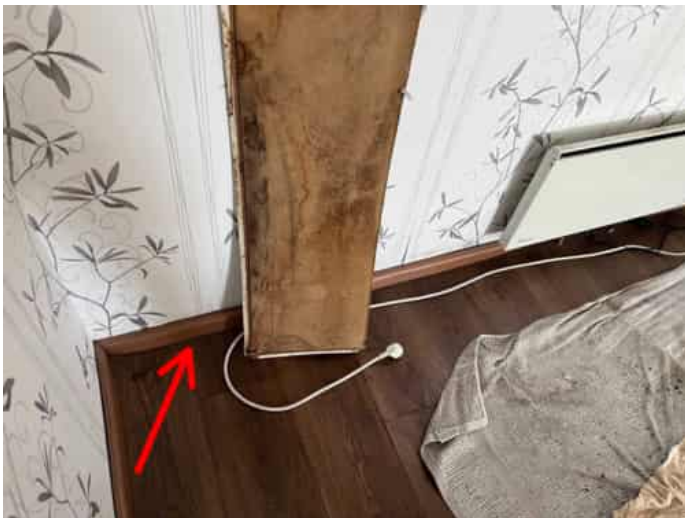
Tiiliverhous suositellaan poistamaan takapihan puolella ikkunoiden väliseltä alueelta ja samalla avaamaan seinärakenne, jotta kattovuodon aiheuttamat vauriot voidaan korjata. Seinän runkorakenne on mahdollisesti vaurioitunut vesivuodosta johtuen.

- **▲** Keittiön ulkoseinällä on näkyvillä vaurioita listoissa ja seinälevytyksessä. (Ks. kuva 9 ja toimenpide-ehdotus 1)

**Kuva 9** Keittiön ulkoseinällä on näkyvillä vaurioita listoissa ja seinälevytyksessä. Seinän runkorakenne on mahdollisesti vaurioitunut vesivuodosta johtuen.

- 1) **▲** Suositellaan avaamaan seinärakenne, jotta kattovuodon aiheuttamat vauriot voidaan todeta ja korjata.
- 2) **▲** Tiiliverhous tulisi korjata vaurioituneilta osin.
- 3) **▲** Tiiliverhous tulisi korjata vaurioituneilta osin.
- 4) **▲** Puuverhouksien huolto ja maalaus
- 5) **▲** Terassien kunnostaminen

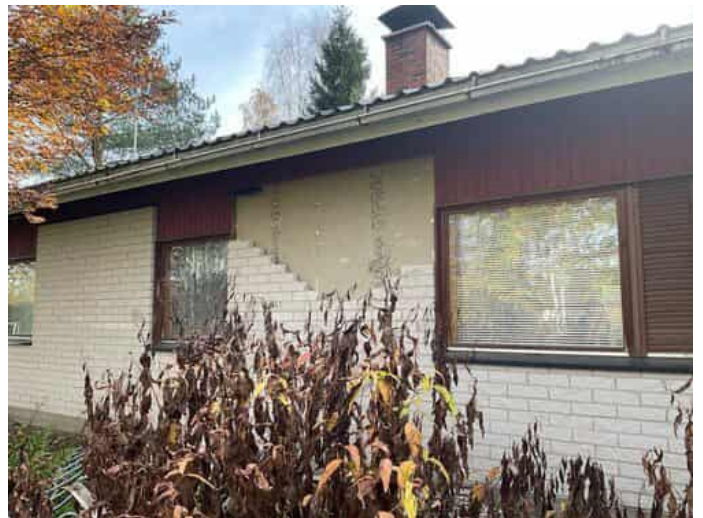
Tiiliverhouksessa havaittiin paikoin halkeamia jotka tulisi korjata. Takapihan puolella tiiliverhous on isolta alueelta tippunut seinätikkaiden mukana. Tiiliverhous tulisi korjata vaurioituneilta osin.

**Kuva 10** Takapihan puolella tiiliverhous on isolta alueelta tippunut seinätikkaiden mukana.

Tiiliverhous tulisi purkaa takapihan osalla, tarkastaa vauriot, korjata ne ja uusia verhous.

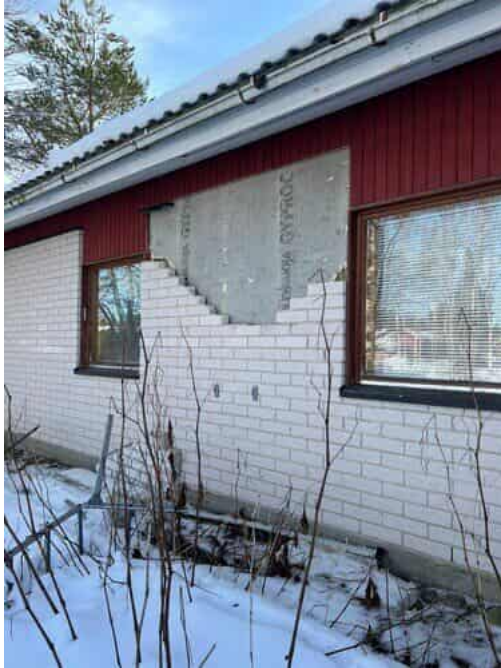
**Kuva 11** Tiiliverhous on korjaamatta 3/2026.

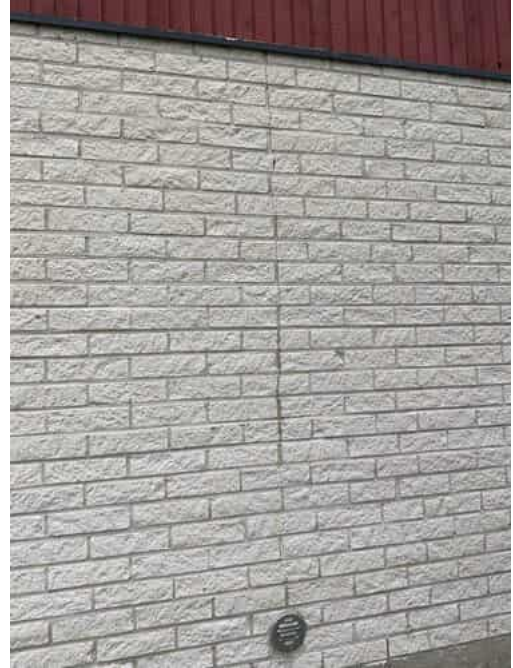
- **▲** Tiiliverhouksessa havaittiin paikoin halkeamia jotka tulisi korjata. (Ks. kuva 12 ja toimenpide-ehdotus 3)

**Kuva 12** Tiiliverhouksessa havaittiin paikoin halkeamia jotka tulisi korjata.

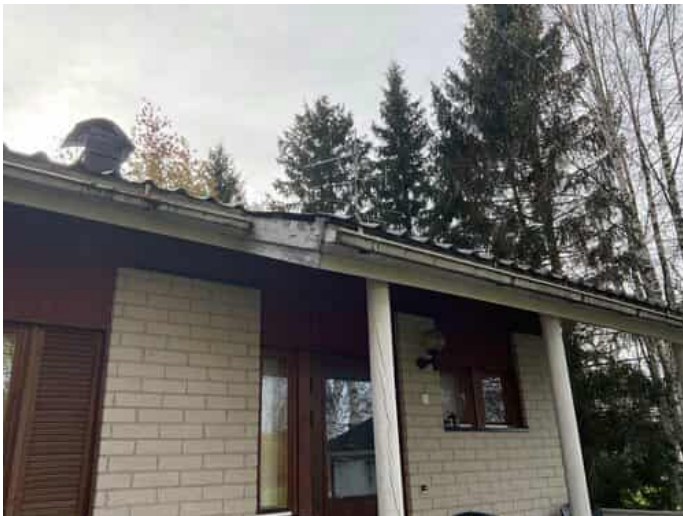
**Kuva 13** Puuosat on huollon ja maalauksen tarpeessa

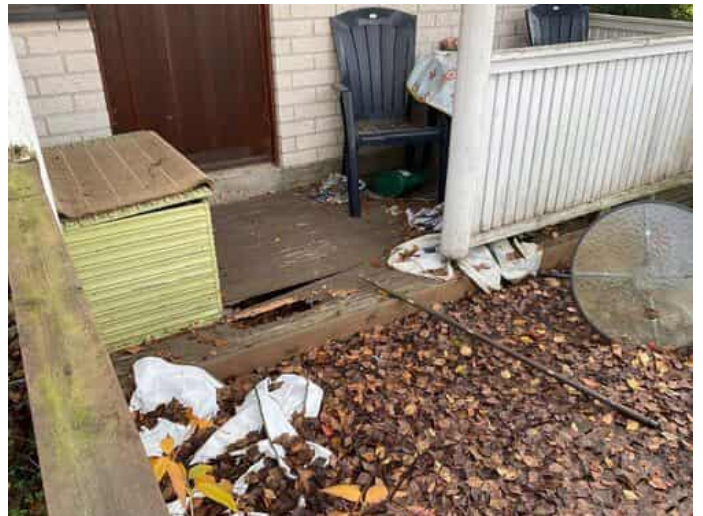
**Kuva 14** Terassin pintalaudat on paikoin lahonnut poikki

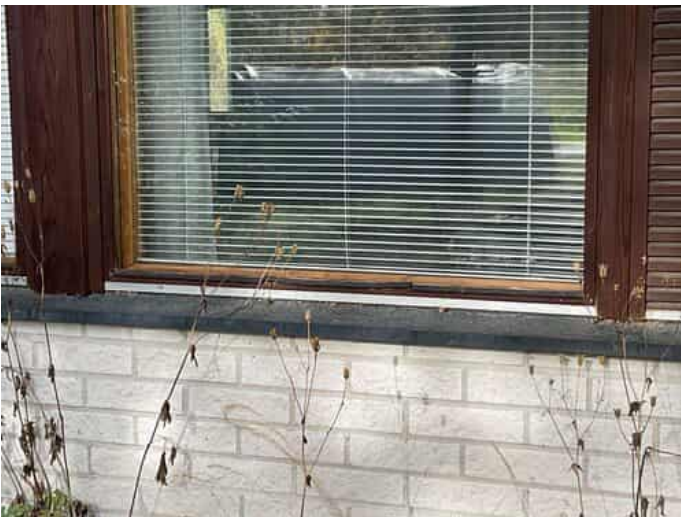
**Kuva 15** Ikkunoiden ulkopuolet on rispaantuneet ja lasituslistoja puuttui.

- 1) **▲** Ikkunoiden huolto/korjaus ja maalaus.

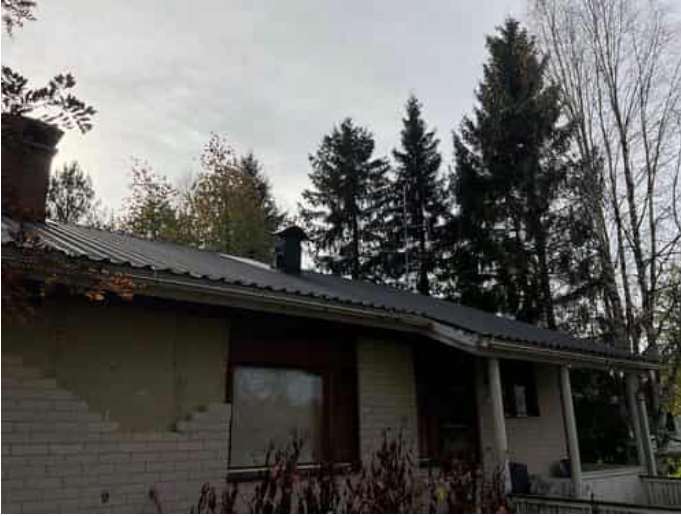
- **▲** Vesikate vaurioitunut. Aluskate puuttuu. (Ks. kuva 16 ja toimenpide-ehdotus 1)

**Kuva 16** Vesikate vaurioitunut. Aluskate puuttuu.

- 1) **▲** *Suosittellaan vesikatteen uusimista. Välittömänä toimenpiteenä suositellaan vuodokohtaan korjaamista.*
- 2) **▲** *Kattovarusteiden asennus.*
- 3) **▲** *Kattovarusteiden asennus.*
- 4) **▲** *Suosittellaan vesikatteen uusimista. Välittömänä toimenpiteenä suositellaan vuodokohtaan korjaamista.*

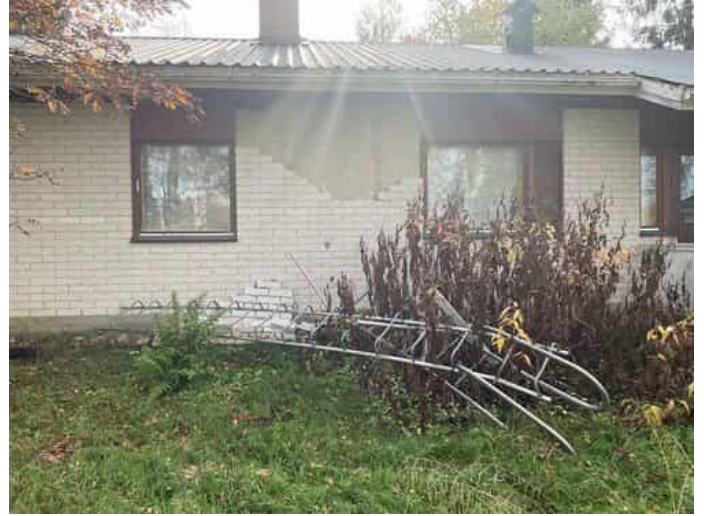
**Kuva 17** Kulkutiet tulleet alas lumen mukana.

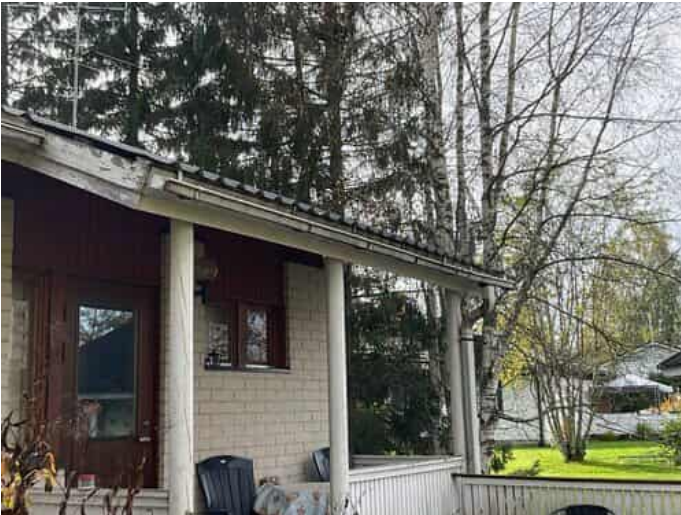
**Kuva 18** Lumiesteet puuttuvat.

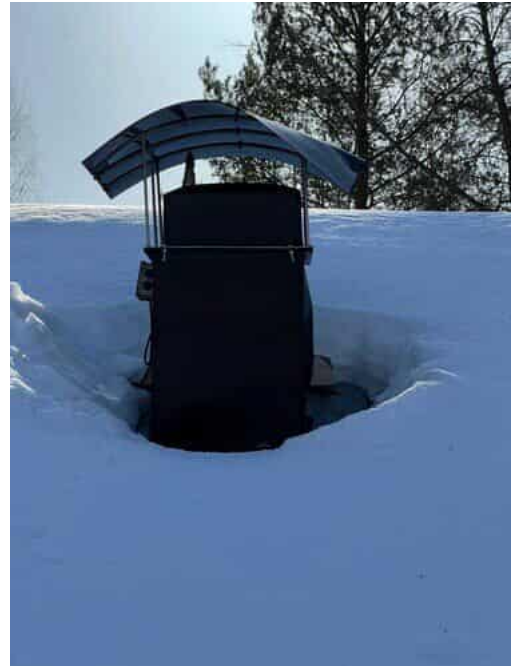
**Kuva 19** Katolla havaittiin edelleen olemassa oleva vuoto ilmanvaihtohormin kohdalla. Hormin kattoa on korjailtu mutta vuoto on edelleen olemassa.

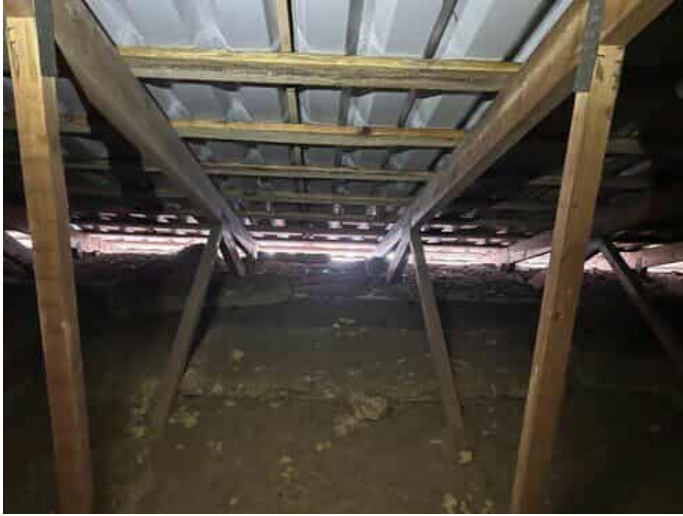
**Kuva 23** Aluskate puuttuu

- Suositellaan vesikatteen uusimista, aluskatteen asentamista ja samalla läpivientien korjaamista.
  - Yläpohjan eristeet tulisi poistaa ja tarkistaa rakenteiden kunto vesivuotojen vuoksi.
  - Sisäkaton MDF-paneelit tulisi poistaa ja rakenteet korjata vaurioituneilta osin

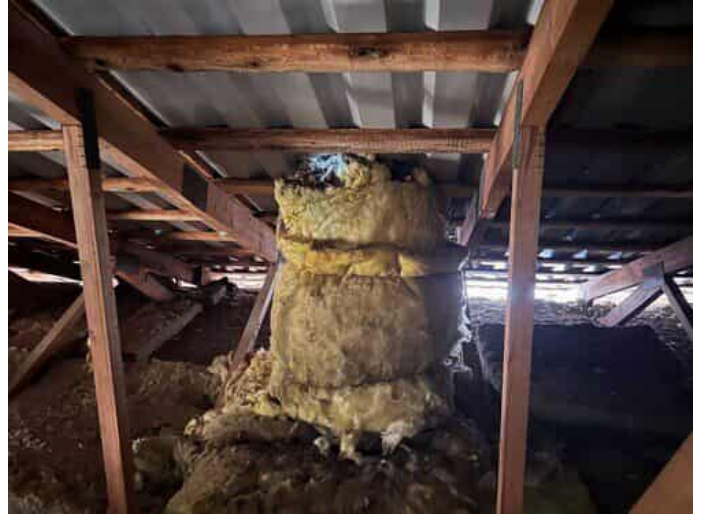
**Kuva 24** Vesikaton läpiviennin juuri vuotaa vettä välikatolla

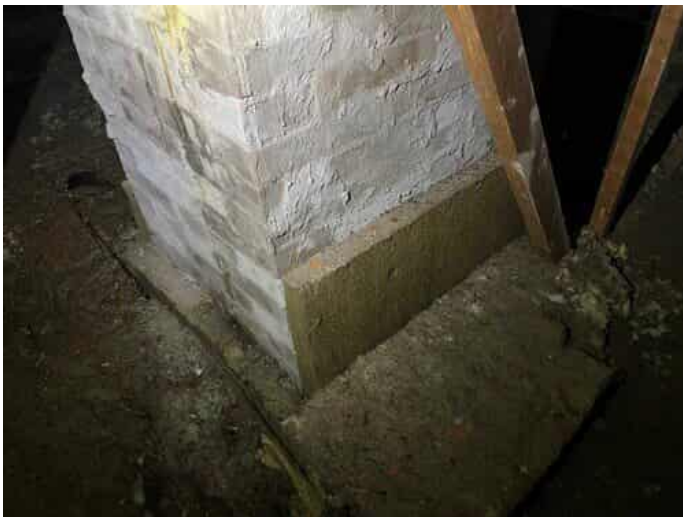
**Kuva 25** Pipun juuri vuotaa vettä yläpohjaan. Vuoto on lievä.

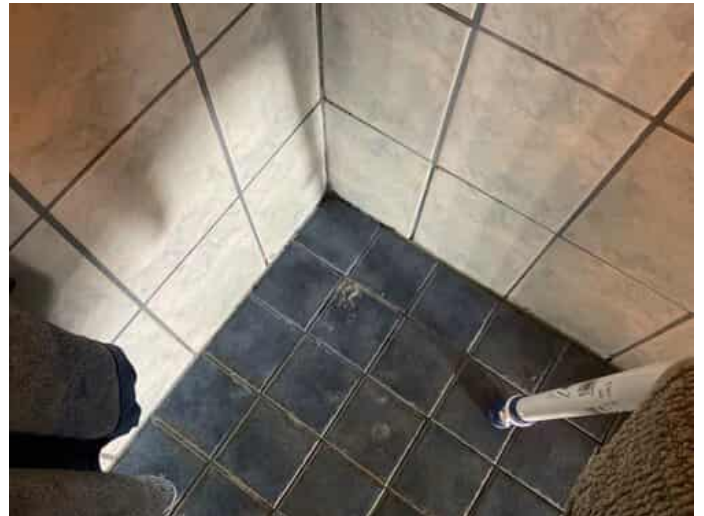
**Kuva 29** Saumat ja silikonit on paikoin huonossa kunnossa.

- 1) ⚠ Suositellaan saumojen ja silikonien uusimista.
- 2) ⚠ Sähkölaitteen poisto suihkusta!

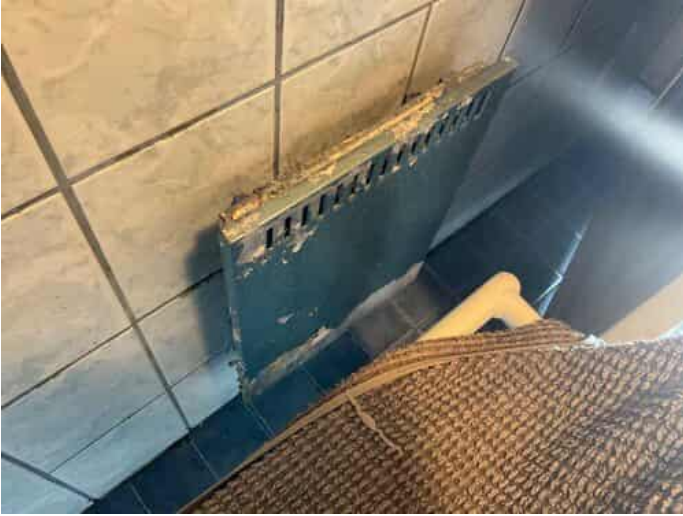
**Kuva 30** Suihkussa on sähköpatteri

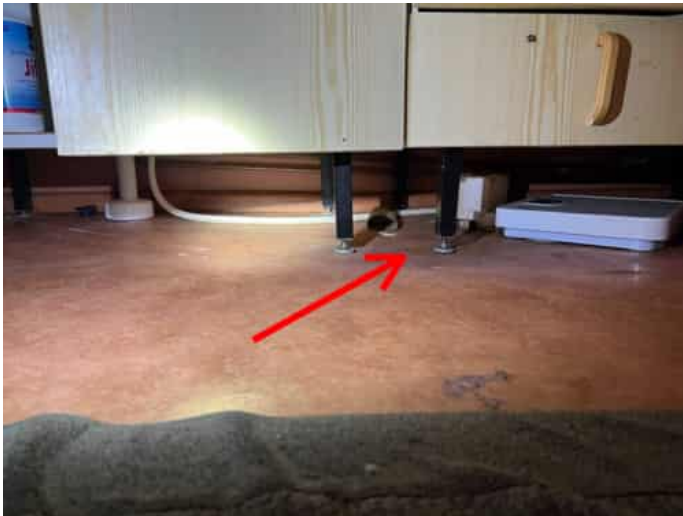
- WC:ssä on koneellinen poistoilmanvaihto. (Ks. kuva 32)
- ⚠ Allaskaapin alla havaittiin vanha kosteusjälki lattian pinnalla. Ei tietoa, että mistä johtuu. (Ks. kuva 33 ja toimenpide-ehdotus 1)

**Kuva 33** Allaskaapin alla havaittiin vanha kosteusjälki lattian pinnalla. Ei tietoa, että mistä johtuu.

- 1) ⚠ *Ei havaittu aiheutuneita vaurioita. Lattiamatto ehyt alueella.*

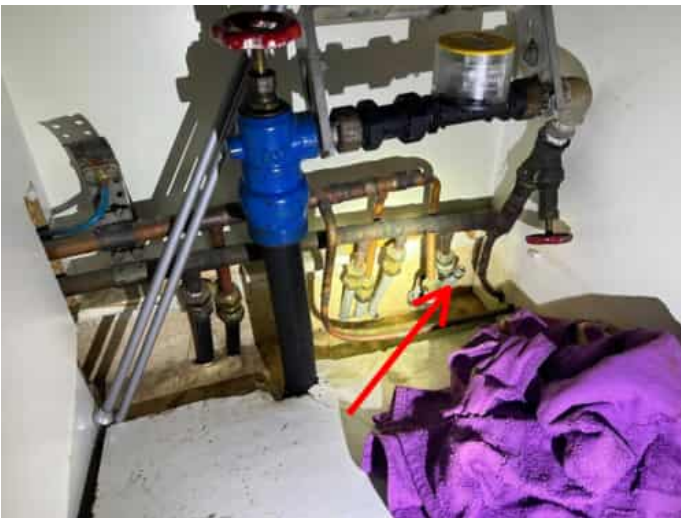
Kalustelevy on vaurioitunut. (Ks. kuva 36 ja toimenpide-ehdotus 1)

**Kuva 36** Kodinhoituhuoneessa on vesimittari ja jakotukki. Jakotukin alla havaittiin, että kaksi putkiliitosta on irronnut. Vesilaitoksen mukaan asunnon vesiä on käytetty päällä ja paine ei ole pysynyt järjestelmässä. Tämä rikkiäinen liitos on todennäköinen syy, että paine ei ole pysynyt. Liitoksen lähellä on lattiakaivo, joten vesi on todennäköisesti mennyt lattiakaivoon. Putkien juuressa, päällimmäisessä muovimatossa on avoimet liitokset lattian läpi, joten osa vedestä on päätynyt myös lattiarakenteeseen / mattojen väliin.

Ei ole tiedossa, että kuinka paljon vettä on valunut asunnon sisälle.

- 1) **▲** *Suositellaan kalusteiden purkamista ja lattiamattojen poistamista, että voidaan varmistaa mahdolliset vauriot.*

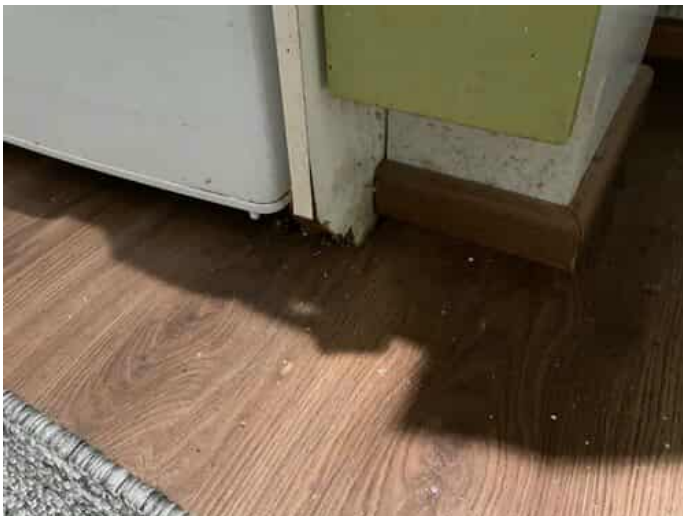
**Kuva 39** Jääkaappi vuotanut ja kastellut kalusterungon

- 1) **▲** Suositellaan liesituulettimen uusimista.
- 2) **▲** Suositellaan poistamaan jääkaappi ja tarkastamaan vauriot jääkaapin alta ja takaa.
- 3) **▲** Nuohous vuosittain.

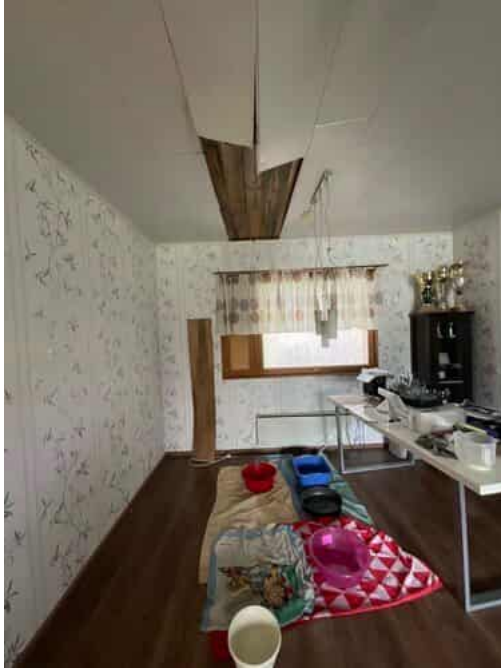
**Kuva 41** Olohuoneen katto vuotaa vettä sisälle.

- 1) ▲ *Sisätilojen korjaaminen vaurioituneilta osin.*
- 2) ▲ *Seinien korjaaminen vaurioituneilta osin.*
- 3) ▲ *Katon uusiminen/korjaaminen vaurioituneilta osin.*

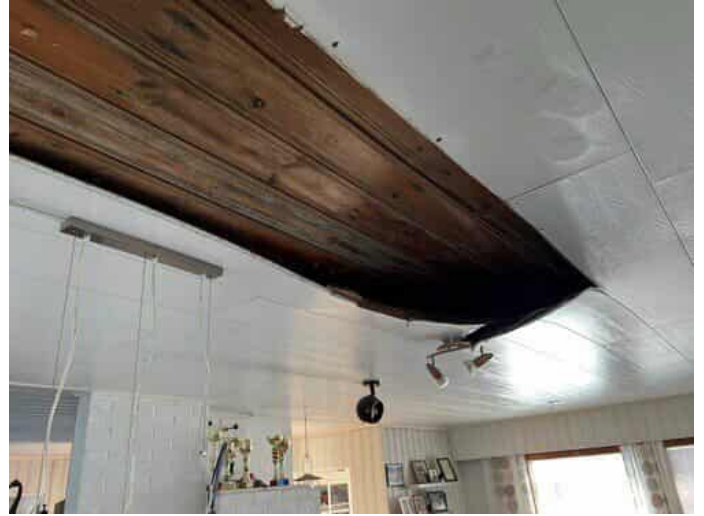
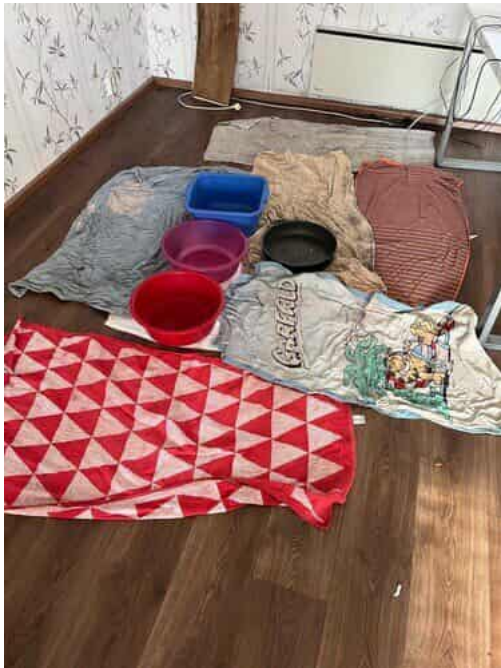
**Kuva 42** 3/2026 käynnillä ei havaittu vettä / aktiivisia vuotoja sisäkatossa. Lattiat/pyyhkeet/sisäkatto oli kuiva tarkastuskäynnin yhteydessä, vaikka keli oli plussalla ja lumi sulana.

**Kuva 43** 3/2026 käynnillä ei havaittu vettä / aktiivisia vuotoja sisäkatossa. Lattiat/pyyhkeet/sisäkatto oli kuiva tarkastuskäynnin yhteydessä, vaikka keli oli plussalla ja lumi sulana.

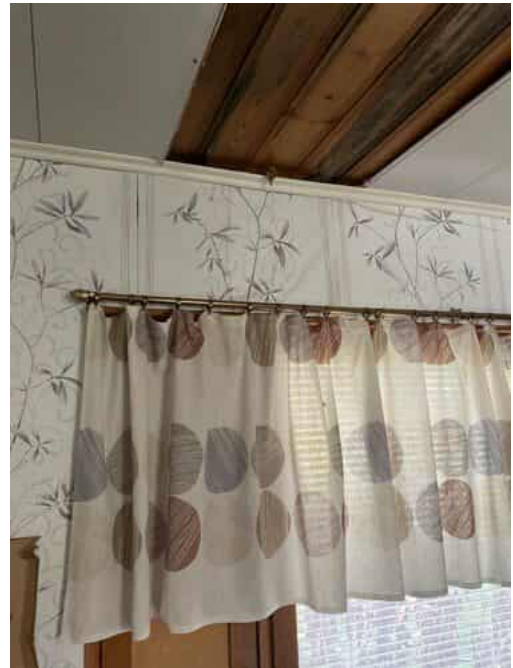
**Kuva 44** Vesi valunut myös seinälle.

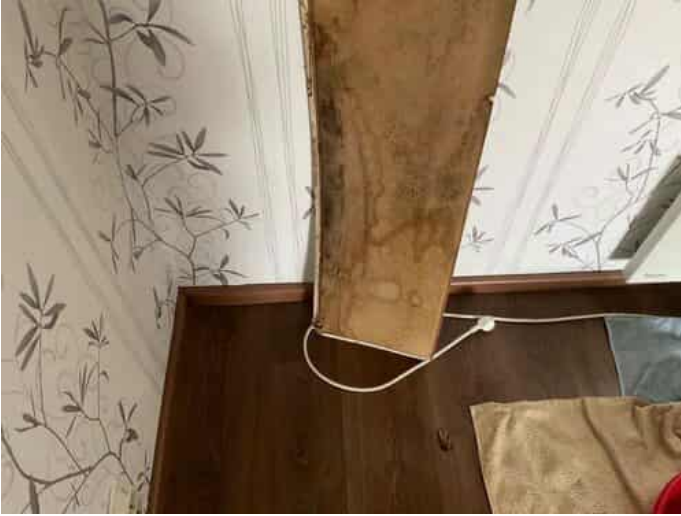
**Kuva 45** Seinän alaosassa on näkyvää kosteutta.

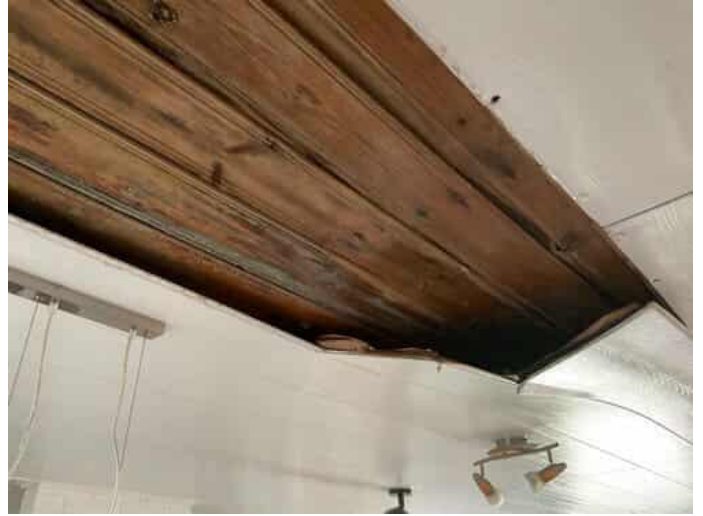
**Kuva 46** MDF-paneelin alla silminnähtävää kasvustoa

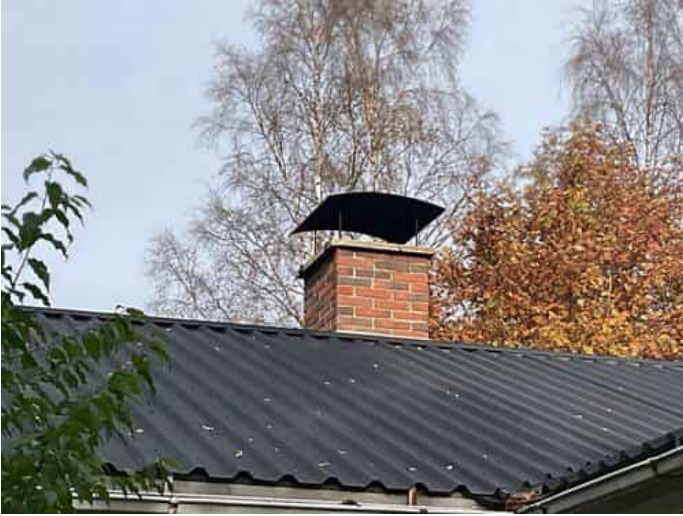
**Kuva 47** Savuhormi pellittämättä vesikaton osalta.

- 1) **▲** Suojata sähköpiste asianmukaisella menetelmällä.
- 2) **▲** Suositellaan savuhormin pellittämistä.

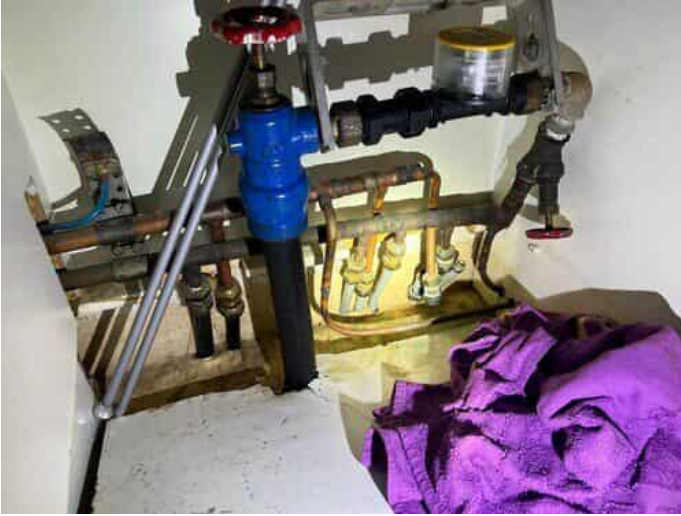
**Kuva 53** Jakotukin alla havaittiin, että kaksi putkiliitosta on irronnut. Vesilaitoksen mukaan asunnon vesiä on käytetty päällä ja paine ei ole pysynyt järjestelmässä. Tämä rikkinäinen liitos on todennäköinen syy, että paine ei ole pysynyt.

- 1) *Asunnon kylmänä olon vuoksi on suositeltavaa vaihtaa asunnon vesiputket uusiin tai vähintään suorittaa koepaineistus ilmalla, ennen vesien kytkemistä takaisin käyttöön.*
- 2) **▲** *Putkien korjaaminen. Asunnon kylmänä olon vuoksi on suositeltavaa vaihtaa asunnon vesiputket uusiin tai vähintään suorittaa koepaineistus ilmalla, ennen vesien kytkemistä takaisin käyttöön.*

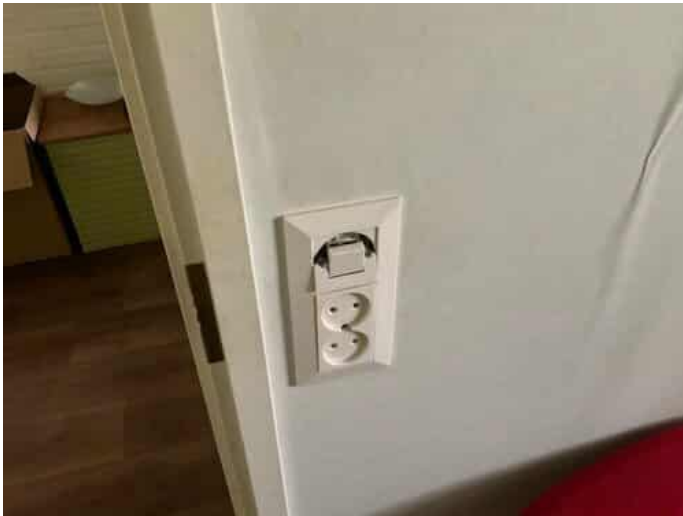
**Kuva 54** Osa sähkökalusteista on rikki

- 1) **▲** Korjaus
- 2) **▲** Korjaus
- 3) **▲** Toimivia palovaroittimia tulisi olla 1 kpl / alkava 60 m<sup>2</sup>

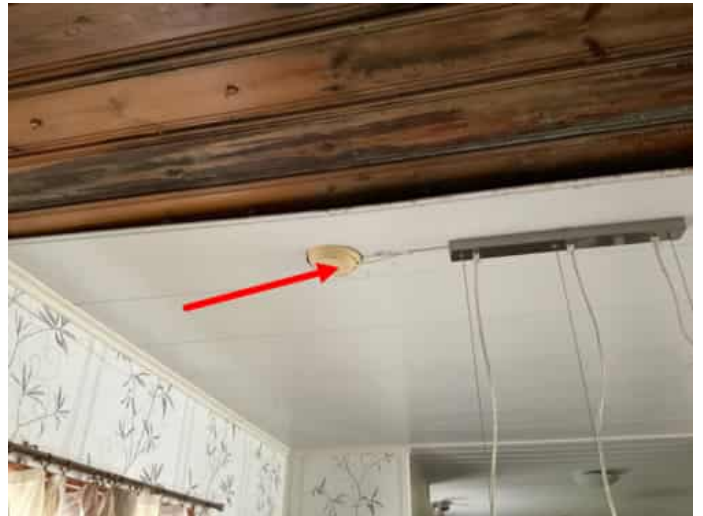
**Kuva 55** Vuotavan katon kohdalla pistorasia, jossa on vettä
