# Kosteusmittaus asuntokaupan yhteydessä (Osakehuoneistot)

**Lahjamaantie 4 as. 1  
40420 Jyskä**

Tarkastuspäivä 12.3.2026

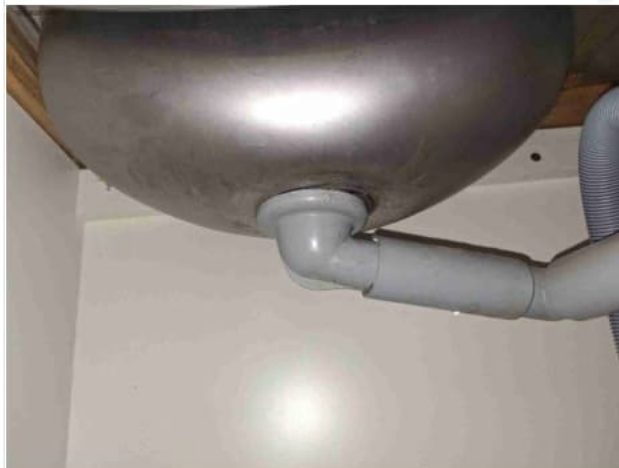
| Tarkastuskohta | Vastaus | Kunnossa |
|---|---|---|
| H Altaan viemäriputkiliitos tiputti vettä | | |

Kuva 2. Vuotoa altaan viemäriputkiliitoksessa

| Tarkastuskohta | Vastaus | Kunnossa |
|---|---|---|
| T <b>Suositellaan altaan viemäriputkiliitoksen korjaamista</b> | | |

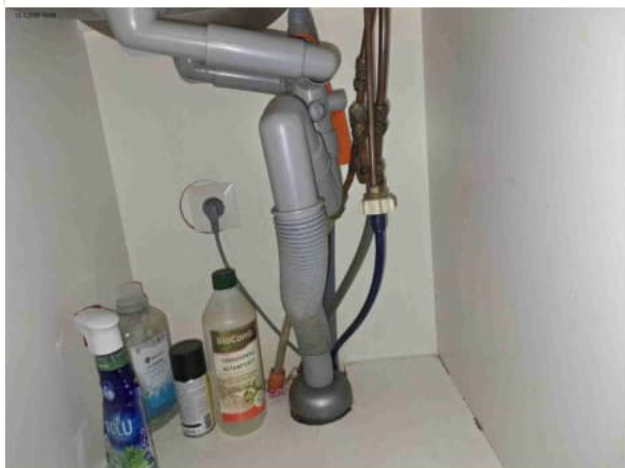
| Tarkastuskohta | Vastaus | Kunnossa |
|---|---|---|
| H Vesi- ja viemäriputkien liikkumista ei ollut estetty | | |

Kuva 3. Vesi- ja viemäriputkien liikkumista ei ollut estetty

| Tarkastuskohta | Vastaus | Kunnossa |
|---|---|---|
| T <b>Suositellaan vesi- ja viemäriputkien liikkumisen estämistä esim. kiinnittämällä ne taustaseinään</b> | | |
| O <b>Maankäyttö- ja rakennuslain (132/1999) sekä ympäristöministeriön asetuksen rakennusten vesi- ja viemärilaitteistoista mukaan "Vesijohtojen kannatusten ja kiinnityspisteiden on oltava sellaisia, ettei lämpölaajeneminen eivätkä veden virtauksesta syntyvät voimat aiheuta putkien siirtymistä, irtoamista, rikkoontumista tai häiritsevää ääntä."</b> | | |
| O <b>Maankäyttö- ja rakennuslain sekä ympäristöministeriön asetuksen rakennusten vesi- ja viemärilaitteistoista mukaan "Viemärien on oltava kannatettuja ja kiinnitettyjä rakenteisiin niin, että mekaaniset voimat ja lämpölaajeneminen eivät aiheuta painaumia tai haitallisia muutoksia viemäreissä. Viemäriin on oltava ankkuroitu, jos jäteveden virtauksesta aiheutuvat voimat ovat niin voimakkaita, että viemäri ei muuten pysy haittaa aiheuttamatta paikoillaan."</b> | | |

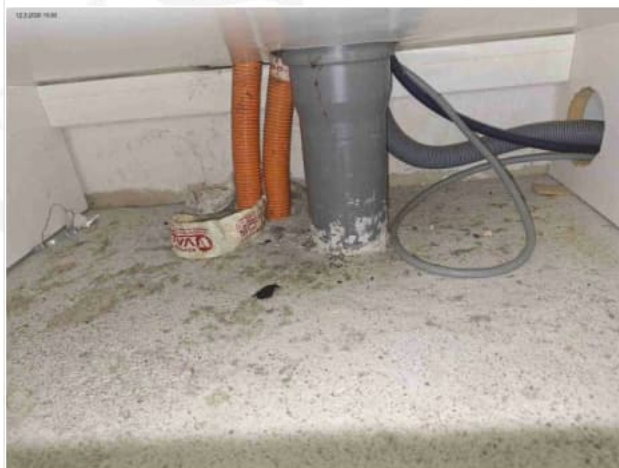
| Tarkastuskohta | Vastaus | Kunnossa |
|---|---|---|
| H Allaskaappi ei ollut vuotovedenpitävä | | |

Kuva 4. Allaskaapin alustan tarkastus

| Tarkastuskohta | Vastaus | Kunnossa |
|---|---|---|
| T <b>Suositellaan allaskaapin tekemistä vuotovedenpitäväksi tai vuotovahdin asentamista allaskaapin alapuolelle</b> | | |
| O <b>Maankäyttö- ja rakennuslain (132/1999) nojalla annetun asetuksen rakennusten kosteusteknisestä toimivuudesta mukaan "Rakenteellisten ratkaisujen on ohjattava uuden rakennuksen ilmanvaihto-, lämmitys- ja jäähdytyslaitteistosta tai muusta laitteistosta sekä niihin liitetystä laitteesta aiheutuva vesivuoto näkyville."</b> | | |

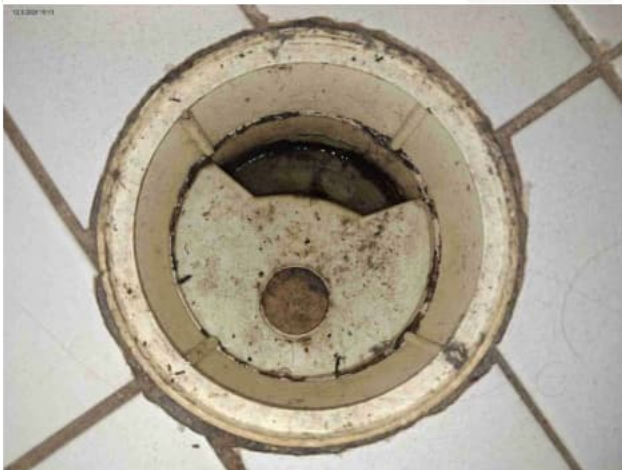
| Tarkastuskohta | Vastaus | Kunnossa |
|---|---|---|
| H Lattiakaivon ja korokerenkaan välisen liitoksen tiivyydestä ei saatu varmuutta Alkuperäinen lattiakaivo | | |

Kuva 7. Lattiakaivon tarkastus

| Tarkastuskohta | Vastaus | Kunnossa |
|---|---|---|
| T <b>Suositellaan lattiakaivon ja korokerenkaan välisen liitoksen tiivistämistä<br/>Suositellaan lattiakaivon uusimista mahdollisen remontin yhteydessä</b> | | |
| O <i>Maankäyttö- ja rakennuslain (132/1999) nojalla annetun asetuksen rakennusten kosteusteknisestä toimivuudesta ympäristöministeriön ohjeistuksen mukaan "Vedeneristys on liitettävä lattiakaivoon siten, että liitos on vesitiivis. Lattiakaivon ja siihen liitetyn korokerenkaan on muodostettava vesitiivis kokonaisuus. Vedeneriste ja kaivo sekä kaivoon liittyvät osat valitaan keskenään yhteensopiviksi testatuista tuotteista. Märkätilan lattioihin ei tehdä muita kuin viemäroinnin vaatimia läpivientejä."<br/>RT-18-10922-ohjekortin mukaan lattiakaivojen tekninen käyttöikä on 50 vuotta</i> | | |

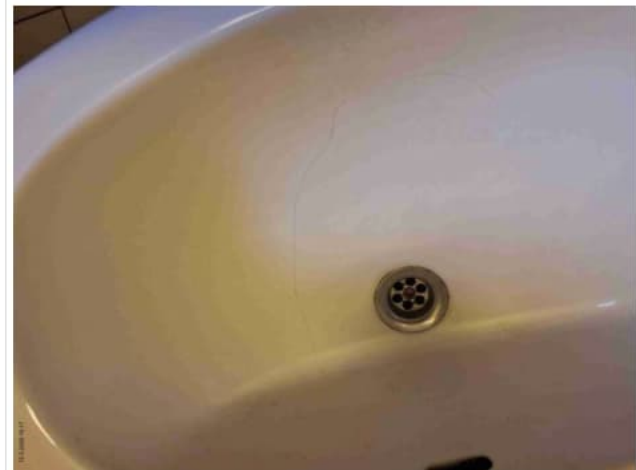
| Pesuallas ja allaskaappi (kuva 8) | | |

| H Pesualtaassa havaittiin halkeama, joka ei tarkastushetkellä vuotanut | | |

Kuva 8. Halkeama pesualtaassa

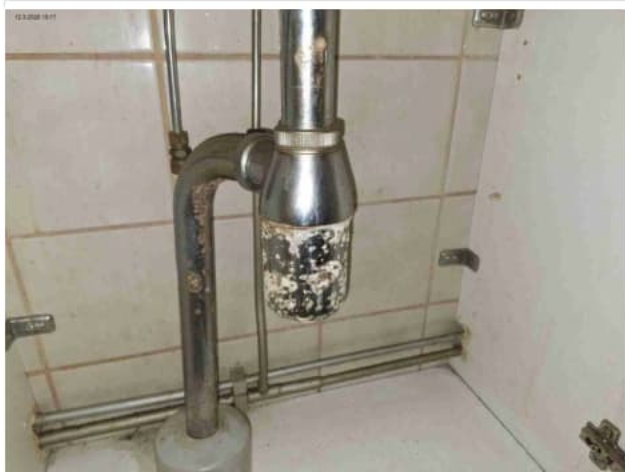
| Vesi- ja viemärilaitteiden kunto ja tiiviys (kuva 9) | | |

| H Viemäriputkessa havaittiin hapettumaa, vuotoja ei havaittu | | |

Kuva 9. Hapettumaa viemäriputkessa

| T <b>Suositellaan viemäriputken tiiviyyden seuraamista</b> | | |

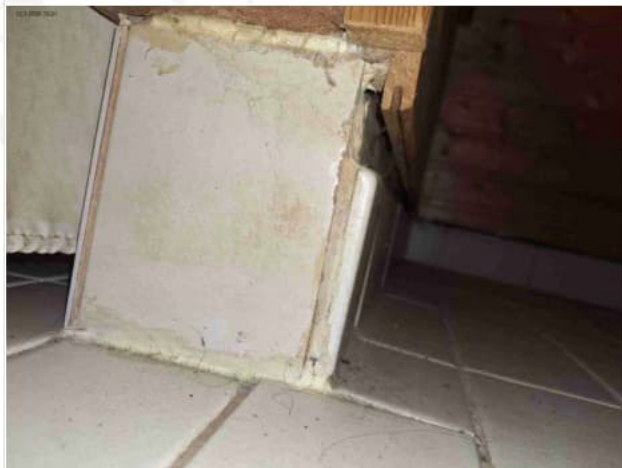
| Tarkastuskohta | | Vastaus | Kunnossa |
|---|---|---|---|
| H | Lattian ylösnostossa havaittiin irtonainen / irtonaisia laattoja | | |

Kuva 11. Irtonainen laatta lattian ylösnostossa

| Tarkastuskohta | | Vastaus | Kunnossa |
|---|---|---|---|
| T | <b>Suositellaan irtonaisten laattojen kiinnityksen korjaamista</b> | | |

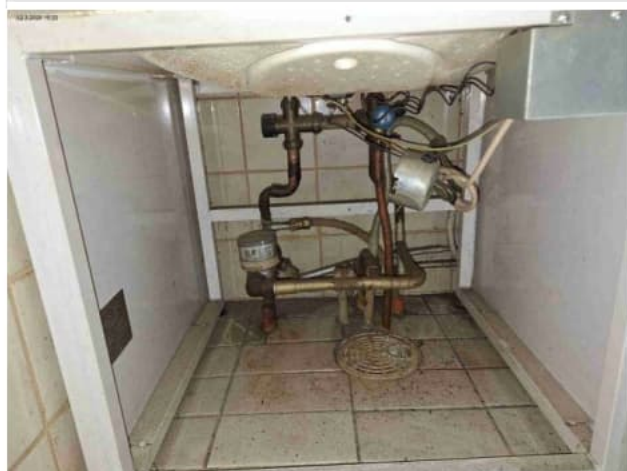
| Tarkastuskohta | | Kunnossa |
|---|---|---|
| H | Lämminvesivaraajan varoventtiili testattiin ja tarkastushetkellä se oli kunnossa. Varoventtiilin poistoputki oli johdettu asianmukaisesti viemäriin. | |

Kuva 12. Lämminvesivaraajan tarkastus

| Tarkastuskohta | | Kunnossa |
|---|---|---|
| O | Lämminvesivaraajan varoventtiili tulisi ohjeiden mukaan koestaa noin 4 kertaa vuodessa | |

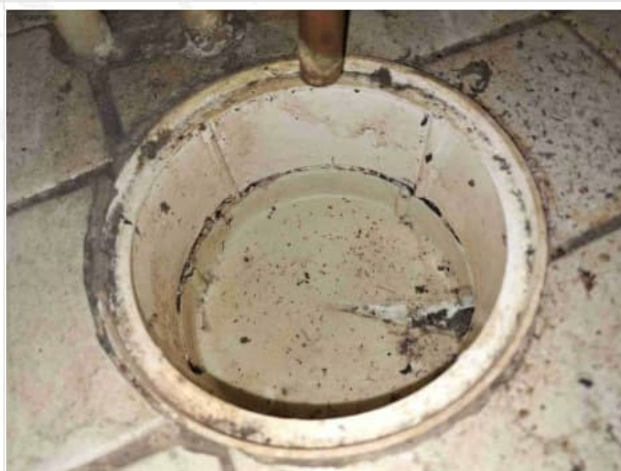
| Tarkastuskohta | | Kunnossa |
|---|---|---|
| H | Lattiakaivon ja korokerenkaan liittoksen tiiviydestä ei saatu varmuutta<br>Alkuperäinen lattiakaivo | |

Kuva 13. Kaivo varaajan alla

| Tarkastuskohta | | Kunnossa |
|---|---|---|
| T | <b>Suosittelaa lattiakaivon ja korokerenkaan välisen liittoksen tiivistämistä<br/>Mahdollisen remontoinnin yhteydessä suositellaan lattiakaivon uusimista</b> | |
| O | Maankäyttö- ja rakennuslain (132/1999) nojalla annetun asetuksen rakennusten kosteusteknisestä toimivuudesta ympäristöministeriön ohjeistuksen mukaan "Vedeneristys on liitettävä lattiakaivoon siten, että liitos on vesitiivis. Lattiakaivon ja siihen liitetyn korokerenkaan on muodostettava vesitiivis kokonaisuus. Vedeneriste ja kaivo sekä kaivoon liittyvät osat valitaan keskenään yhteensopiviksi testatuista tuotteista. Märkätilan lattioihin ei tehdä muita kuin viemäroinnin vaatimia läpivientejä."<br>RT-18-10922-ohjekortin mukaan lattiakaivojen tekninen käyttöikä on 50 vuotta | |

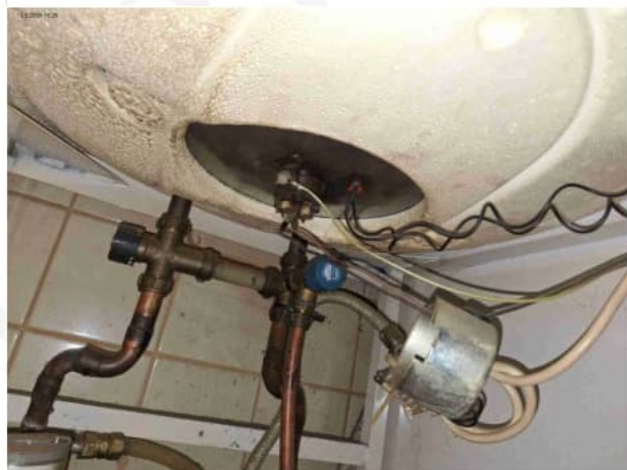
| Tarkastuskohta | | Kunnossa |
|---|---|---|
| H | Varaajan pohjasta liittimien suoja irti | |

Kuva 14. Liittimien suoja irti

| Tarkastuskohta | | Kunnossa |
|---|---|---|
| T | <b>Suosittelaa suojan asentamista paikoilleen</b> | |
